STORKEN 1

Antikvarisk förundersökning

Storken 1
Söderhamns stad och kommun
Gävleborgs län
2022

Rapport 2022:16
Ulrika Olsson

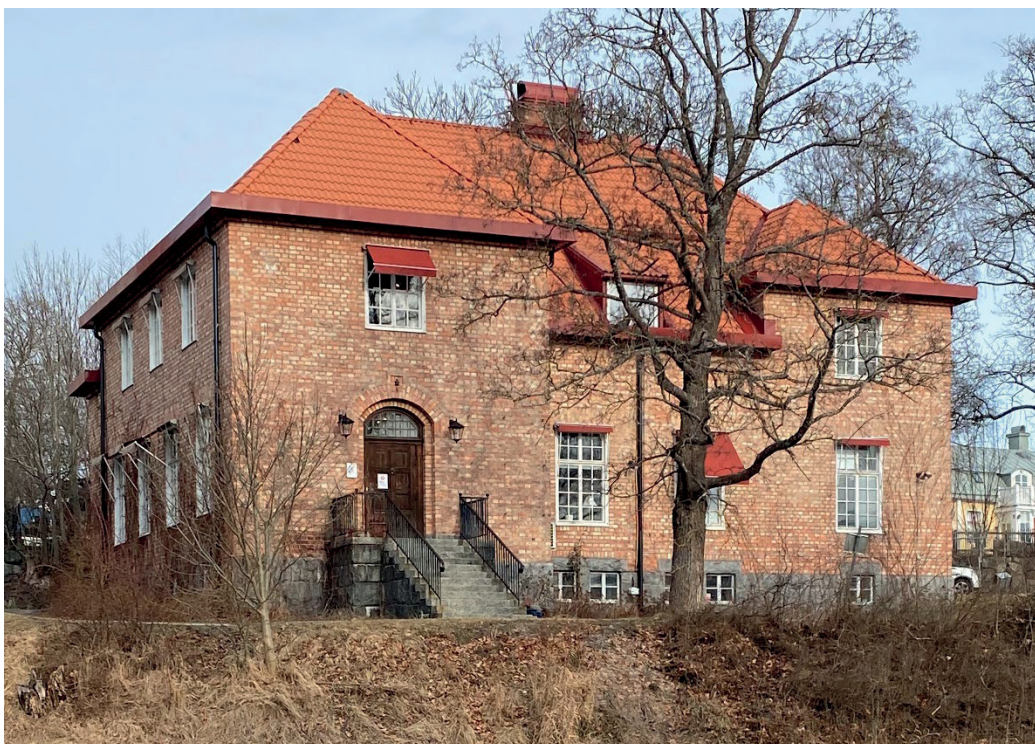
*Figur 2. Storken 1 sedd från söder. Huvudentrén nås via den höga trappan mot söder.
Foto: 2022-03-07.*

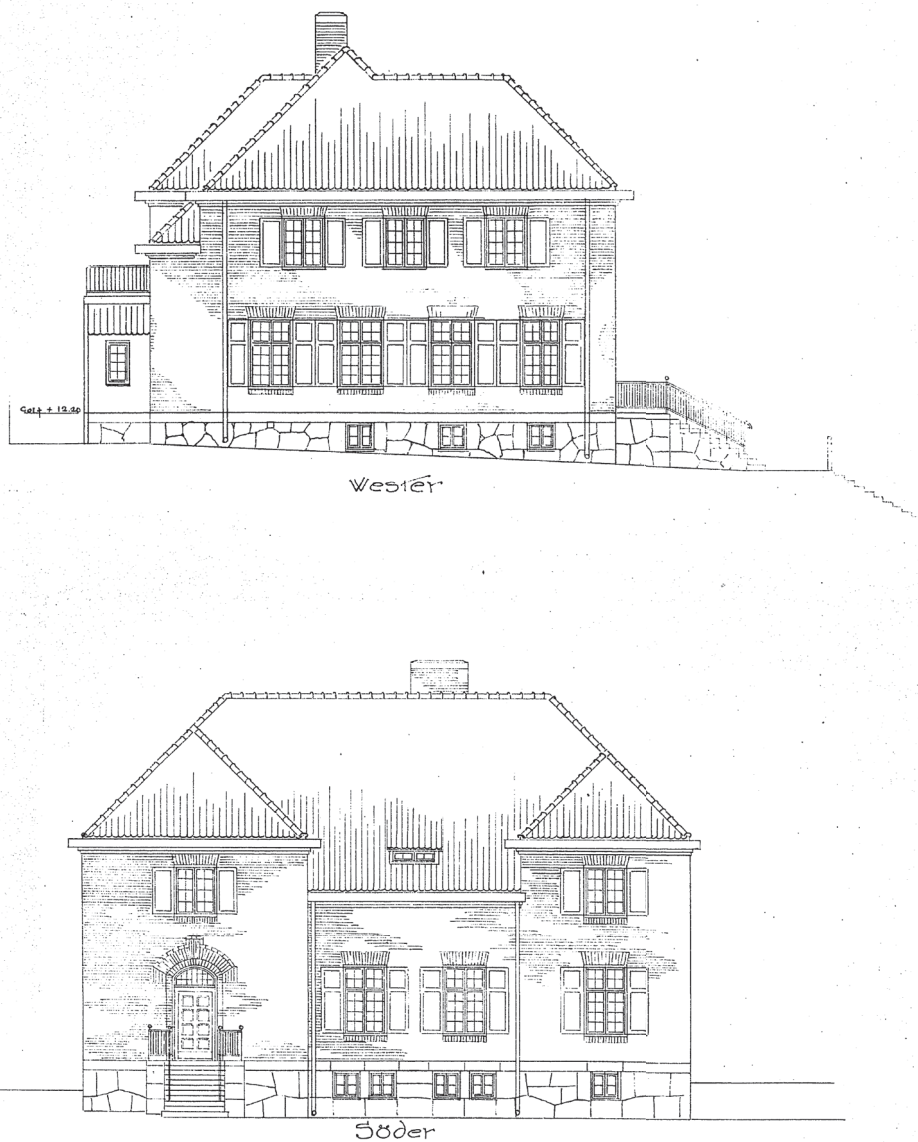
Figur 6. Ursprungsritning från 1917 rörande den västra och södra fasaden. Det är efter dessa ritningar som byggnaden uppförs. Huvudentrén mot söder markeras genom ett utdraget fasadparti och en hög trappa med ett rakt trapplopp. Mot norr skjuter partiet kring köksentrén ut genom den murade verandan med ovanliggande balkong. Notera den mycket låga takkupan i mittersta takfallet mot söder. Ritning från Kommunarkivet i Söderhamn.

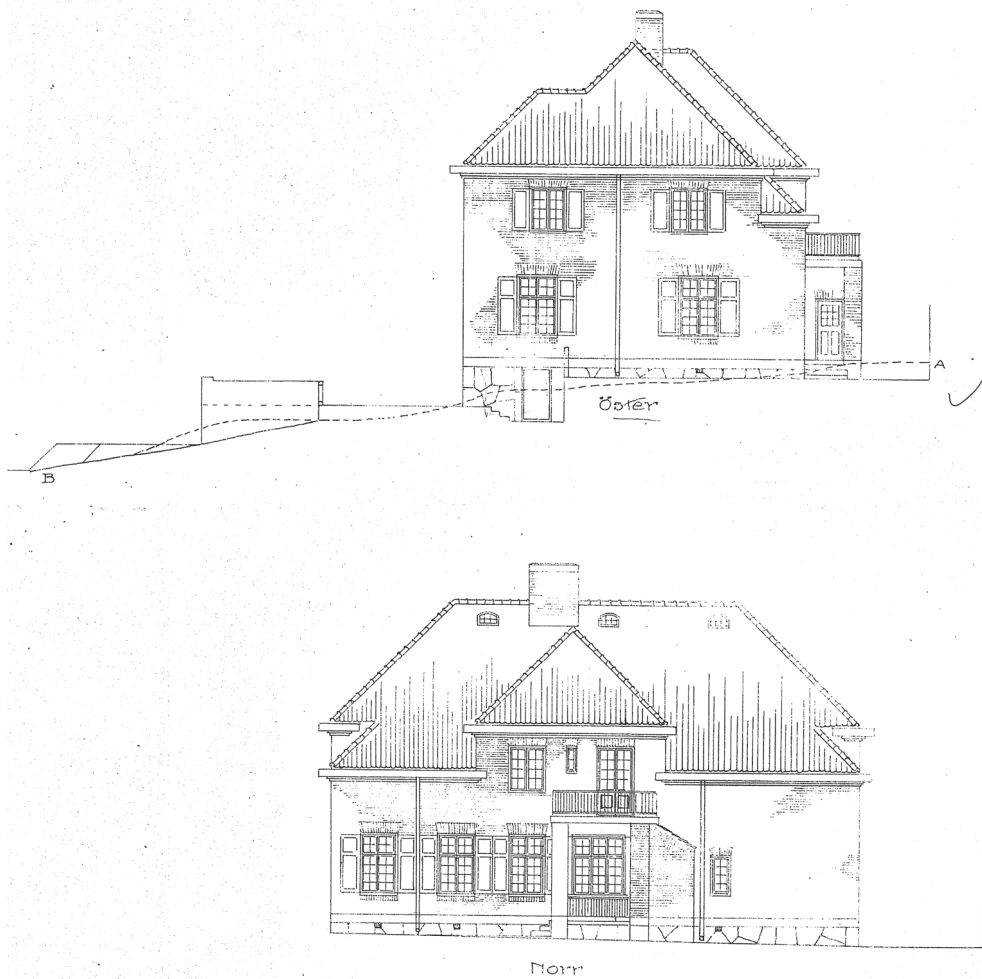
Figur 7. Ursprungsritning från 1917 rörande den östra och norra fasaden. Det är till största del efter dessa ritningar som byggnaden uppförs. Notera de tre små vindsfönstren mot norr och den något mot öster förskjutna skorstenen. Det är inte känt om vindsfönstren någonsin utfördes. Centralt mot norr syns den murade verandan med ovanliggande balkong. Verandan rymmer en entré som ursprungligen nådde köket och jungfrukammaren belägna mot norr. Notera att ritningen inte redovisar någon utskjutande del för entrépartiet mot söder. Ritning från Kommunarkivet i Söderhamn.

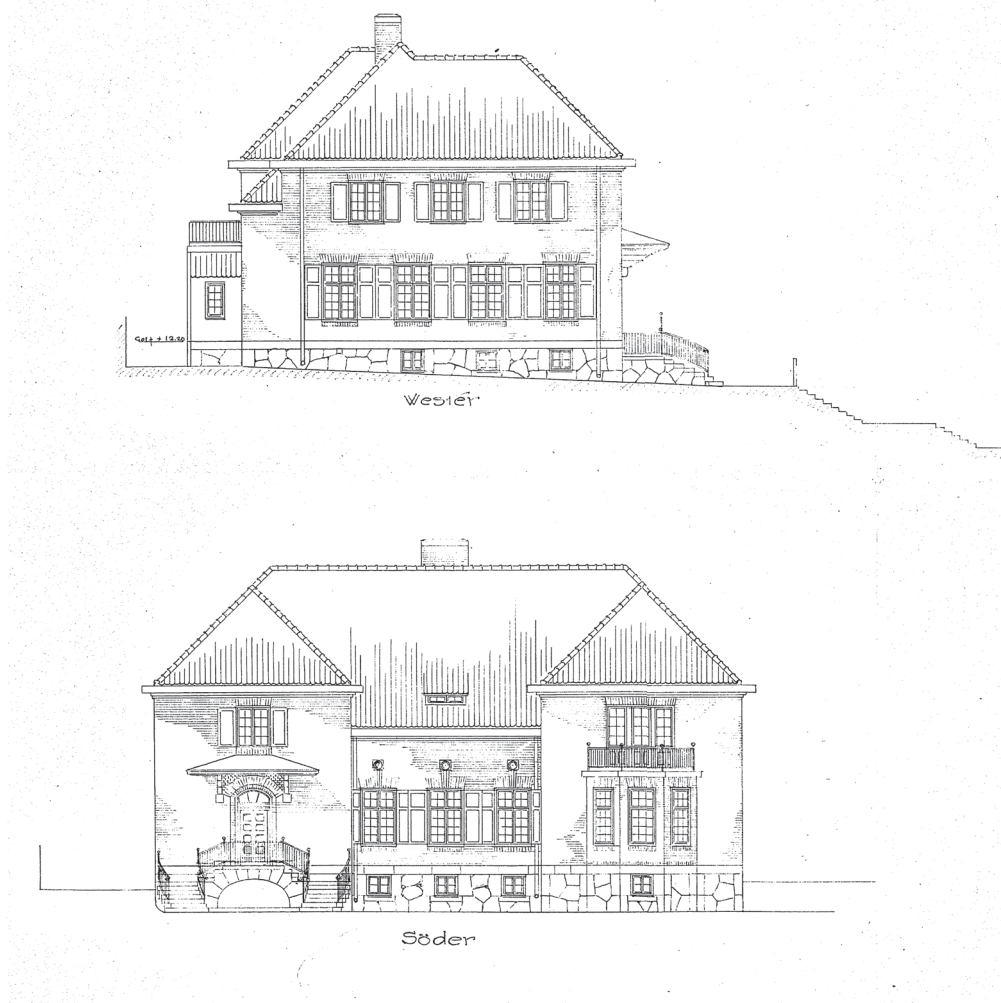
Figur 8. Variant på ursprungsritning från 1917 rörande den västra och södra fasaden. Förslaget innebär en mer detaljerad söderfasad med en organiskt formad entrétrappa med två trapplopp, tre hela fönsterbågar i byggnadens mitt och fasadutsmyckning med burspråk med ovanliggande balkong i den östra delen. Förslaget realiserades aldrig. Ritning från Kommunarkivet i Söderhamn.

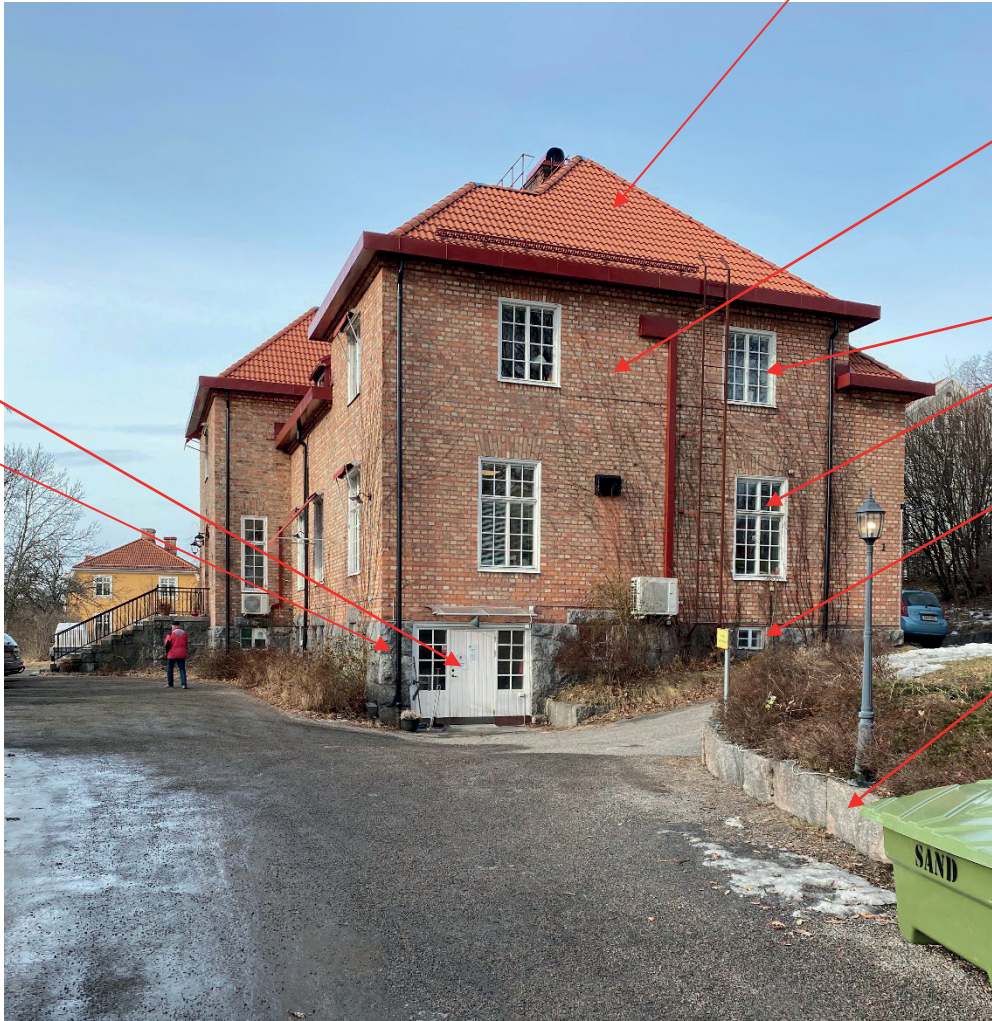
Figur 17. Storken 1 sedd från öster. Foto: 2022-03-07.

- Valmat brant sadeltak belagt med rött tegel, idag betongtegel, ursprungligen lertegel.
- Varierat taklandskap med olika höjder och vinklar, även vad gäller takfoten.
- Tegelfasader med en ljus infärgad fog.
- Sockel av tuktad granit med rundstrukna fogar.
- Högresta, småspröjsade smäckra träbågar i vit kulör.
- Små spröjsade fönsterbågar i trä i källarplan.
- Tidig entré i källarplan.

- Stensatta terrasseringar.

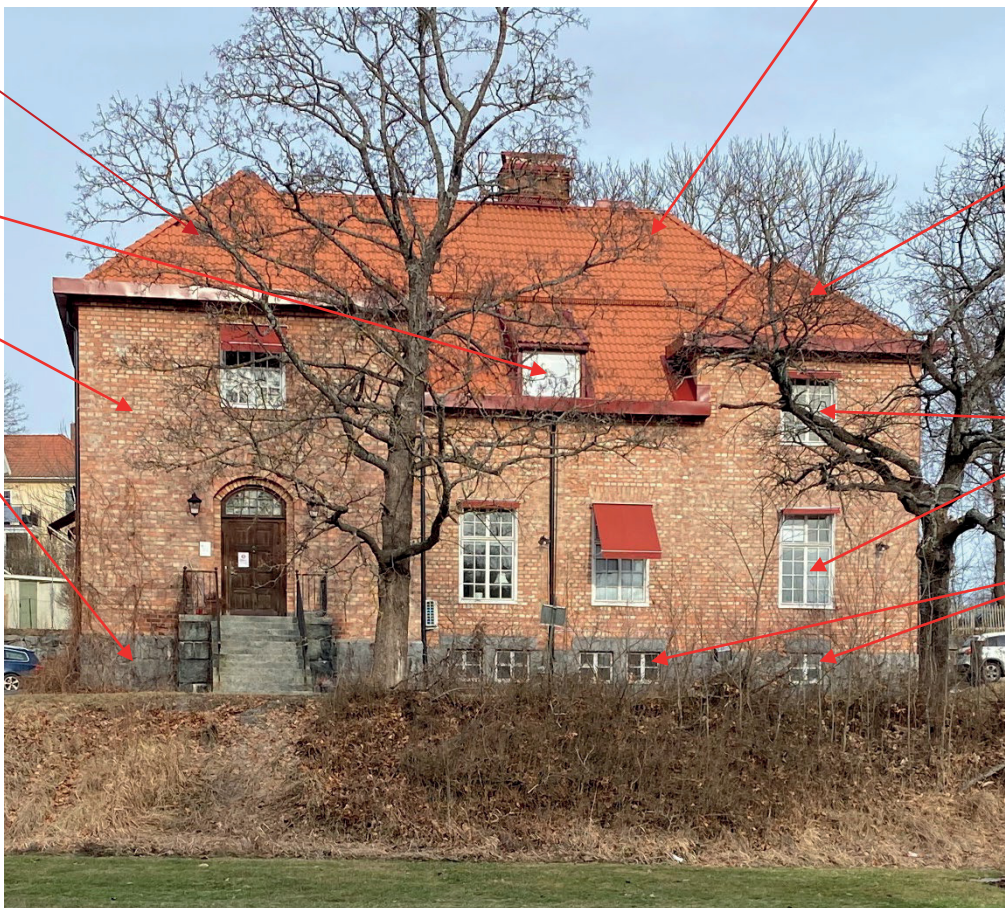
Figur 18. Storken 1 sedd från söder. Foto: 2022-03-07.

- *Valmat brant sadeltak belagt med rött tegel, idag betongtegel, ursprungligen lertegel.*
- *Varierat taklandskap med olika höjder och vinklar, även vad gäller takfoten.*
- *Takkupans läge är ursprungligt.*
- *Tegelfasader med en ljus infärgad fog.*
- *Sockel av tuktad granit med rundstrukna fogar.*
- *Högresta, småspröjsade smäckra träbågar i vit kulör.*
- *Små spröjsade fönsterbågar i trä i källarplan.*
- *Högrest entrétrappa i granit och med svarta smidesräcken.*
- *Ursprungligt entréparti med trädörr och ovanliggande överljus i betsat/tjärstruket trä.*

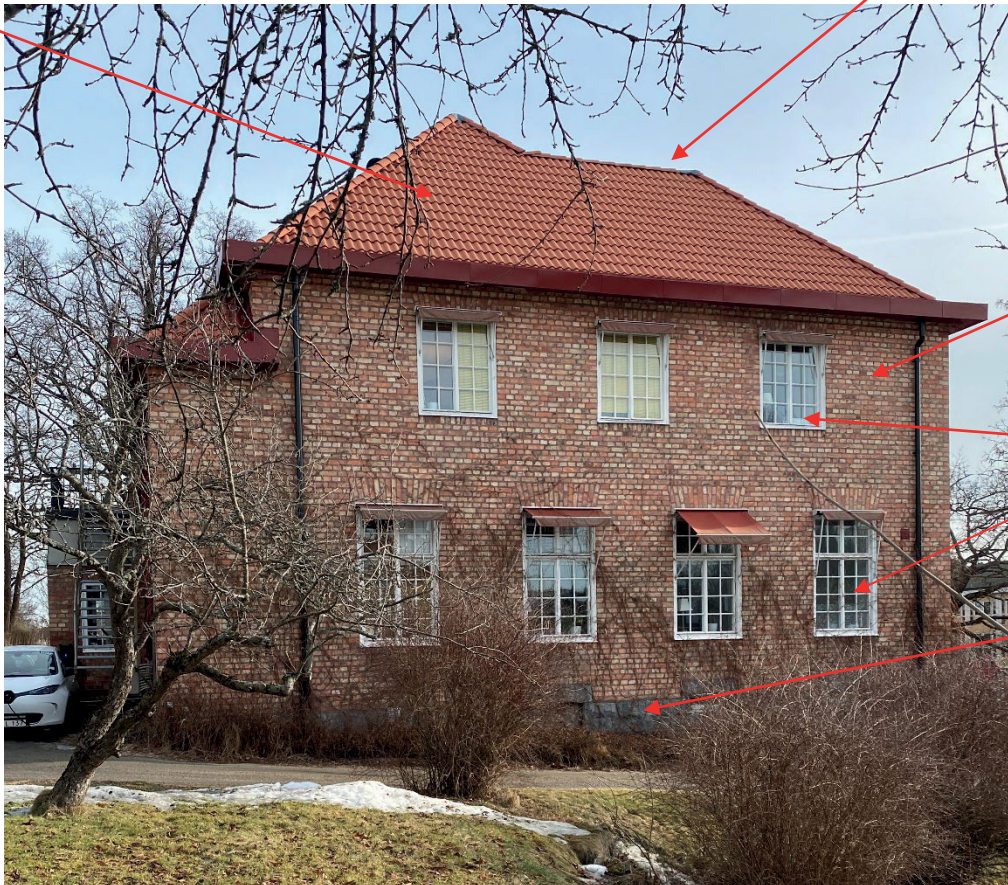
Figur 19. Storken 1 sedd från väster. Foto: 2022-03-07.

- Valmat brant sadeltak belagt med rött tegel, idag betongtegel, ursprungligen lertegel.
- Varierat taklandskap med olika höjder och vinklar, även vad gäller takfoten.
- Tegelfasader med en ljus infärgad fog.
- Sockel av tuktad granit med rundstrukna fogar.
- Högre stå, småspröjsade smäckra träbågar i vit kulör.
- Små spröjsade fönsterbågar i trä i källarplan.

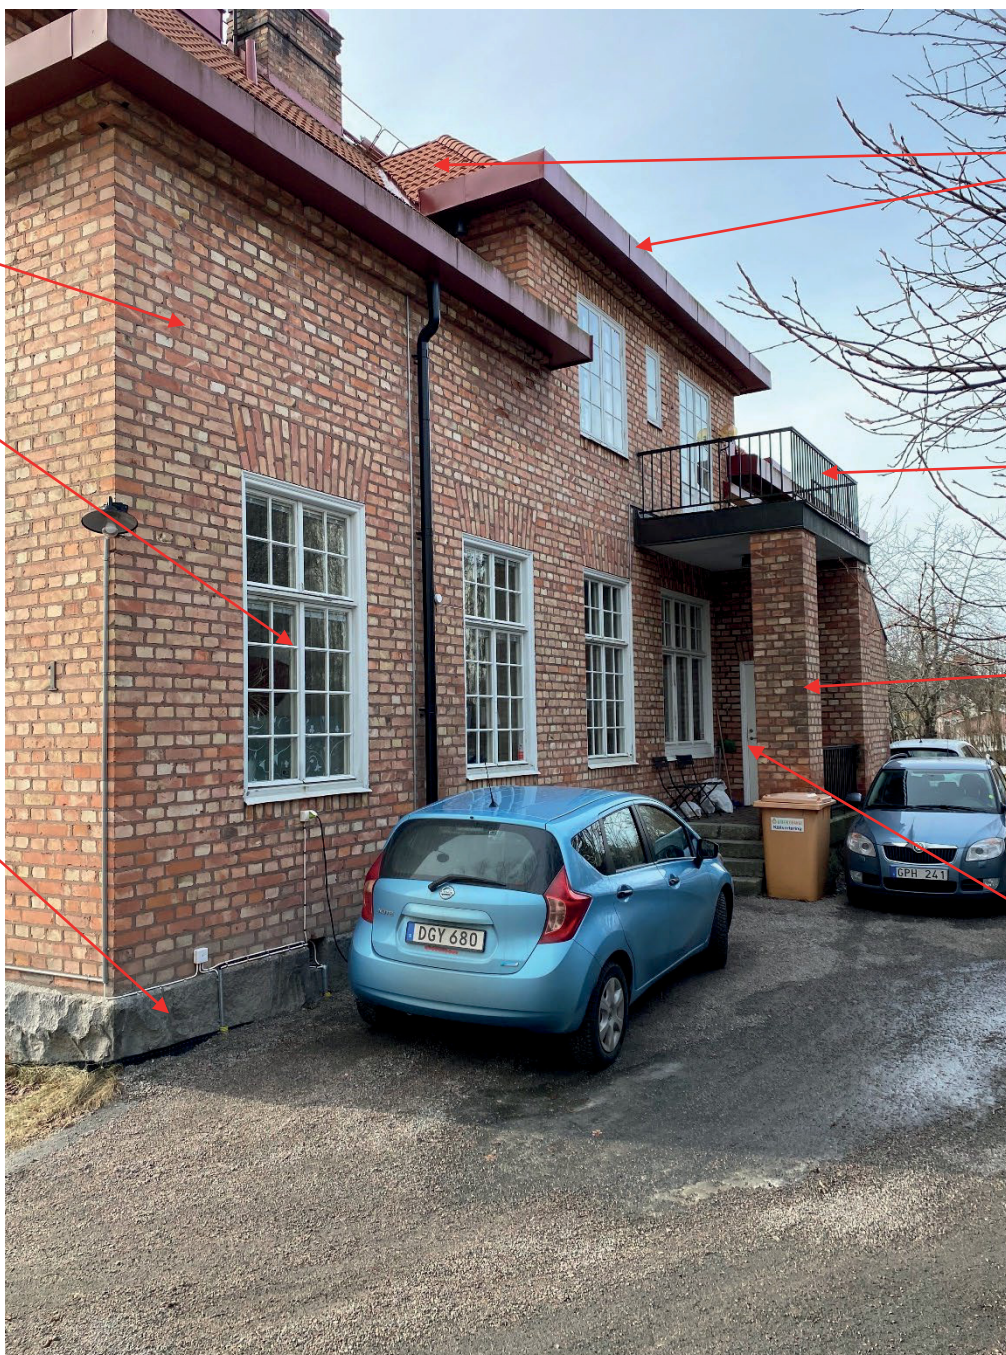
Figur 20. Storken 1 sedd från norr. Foto: 2022-03-07.

- *Valmat brant sadeltak belagt med rött tegel, idag betongtegel, ursprungligen lertegel.*
- *Varierat taklandskap med olika höjder och vinklar, även vad gäller takfoten.*
- *Tegelfasader med en ljus infärgad fog.*
- *Sockel av tuktad granit med rundstrukna fogar.*
- *Högresta, småspröjsade smäckra träbågar i vit kulör.*
- *Ursprunglig veranda med ovanliggande balkong.*
- *Svarta smidesräcken.*
- *Dörrparti i ursprungligt läge.*

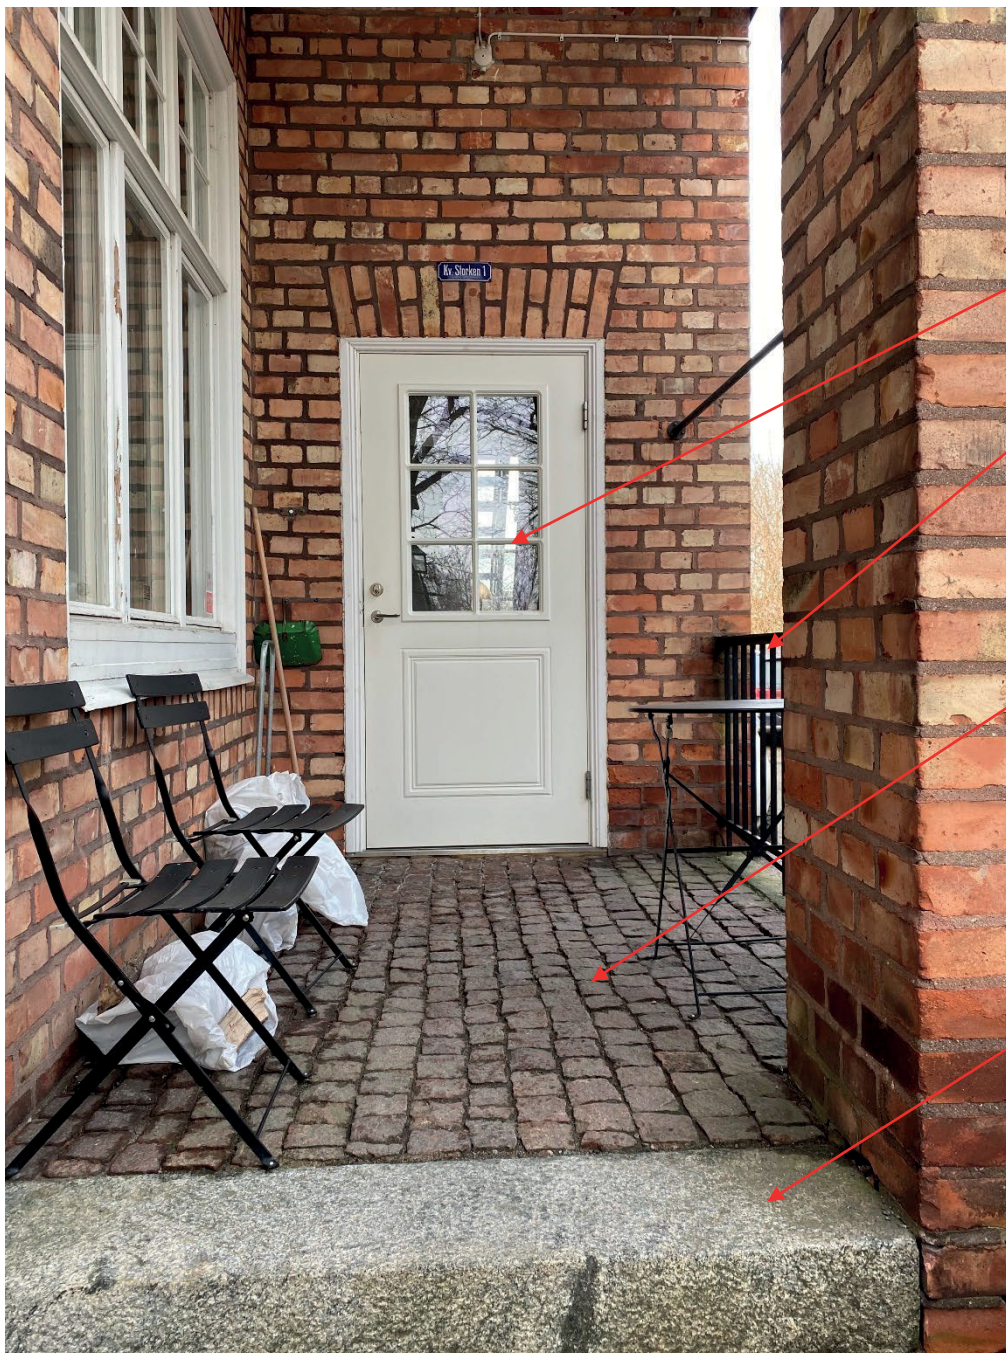
Figur 21. Den murade verandan mot norr. Foto: 2022-03-07.

- Trapplopp i granit.
- Verandagolv med gatsten i granit.
- Svartmålat smidesräcke.
- Dörrparti i ursprungligt läge.

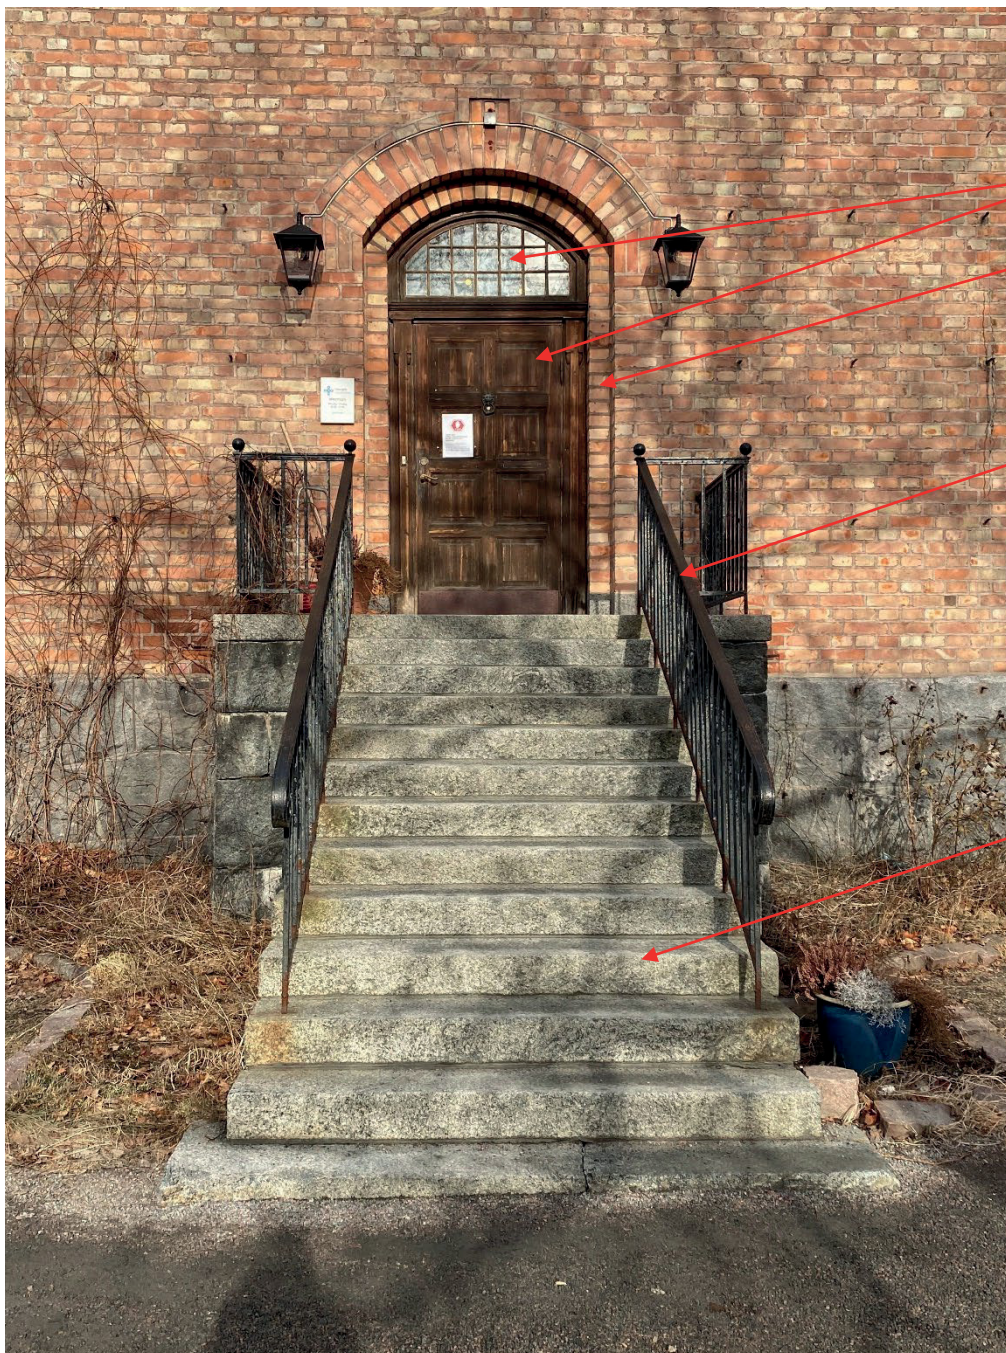
Figur 22. Entrétrappan mot söder. Foto: 2022-03-07.

- Högre entrétrappa i granit.
- Räckan av svartmålad smide.
- Entrédörren något indragen i fasaden.
- Ursprunglig entrédörr med ovanliggande överljus. Betsat/tjärstruket trä.

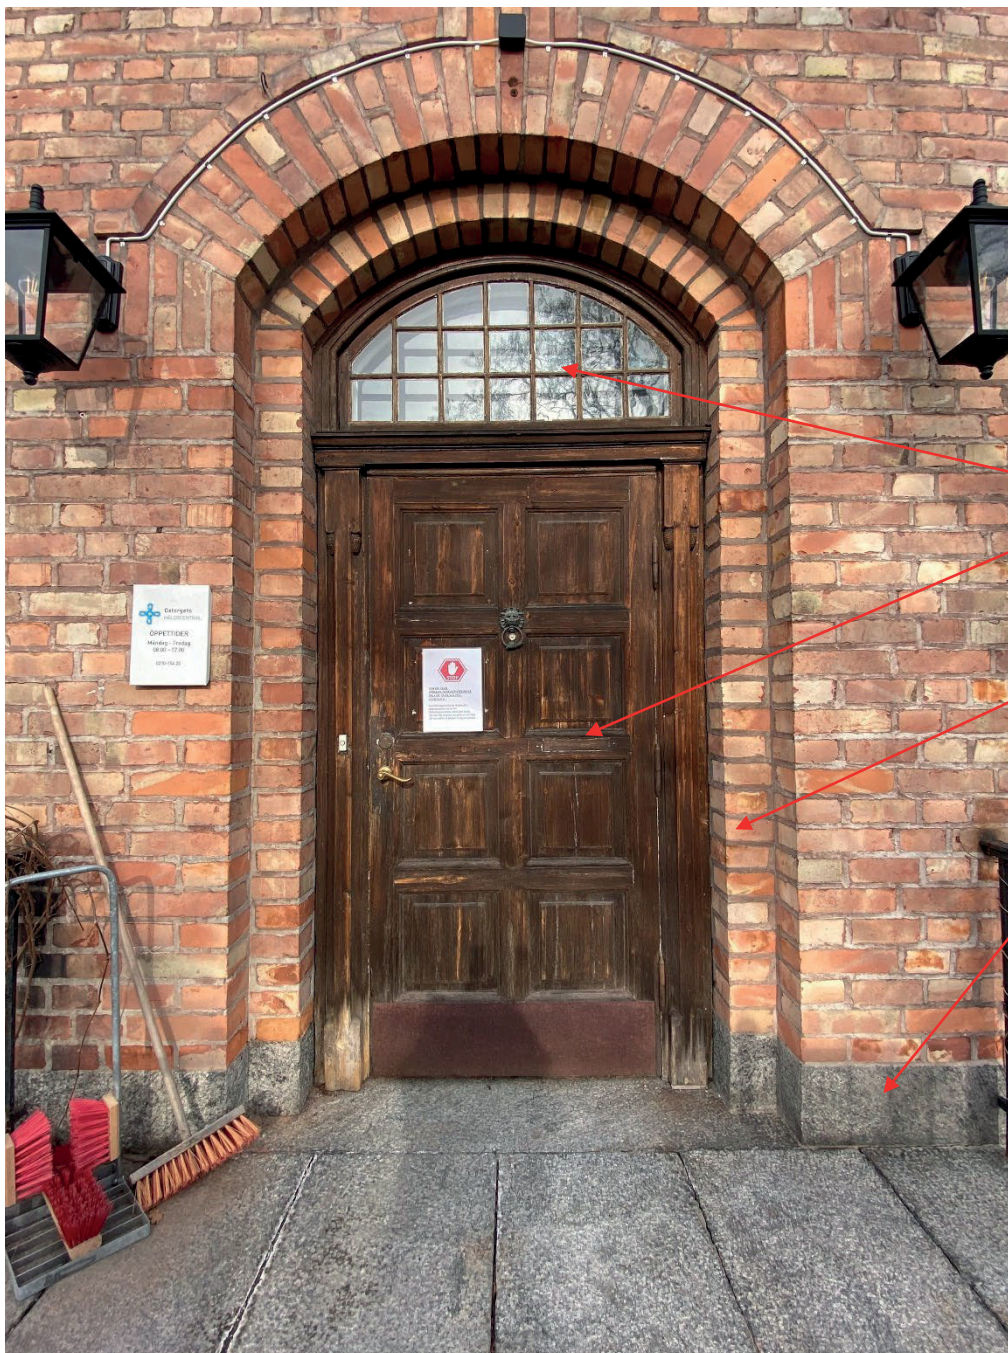
Figur 23. Huvudentré mot söder. Foto: 2022-03-07.

- *Indraget ursprungligt entréparti bestående av dörr med kassetindelning och smäckert överljus, allt i betsat/tjärstruket trä.*
- *Sockel i granit även vid översta vilplanet i trappan.*

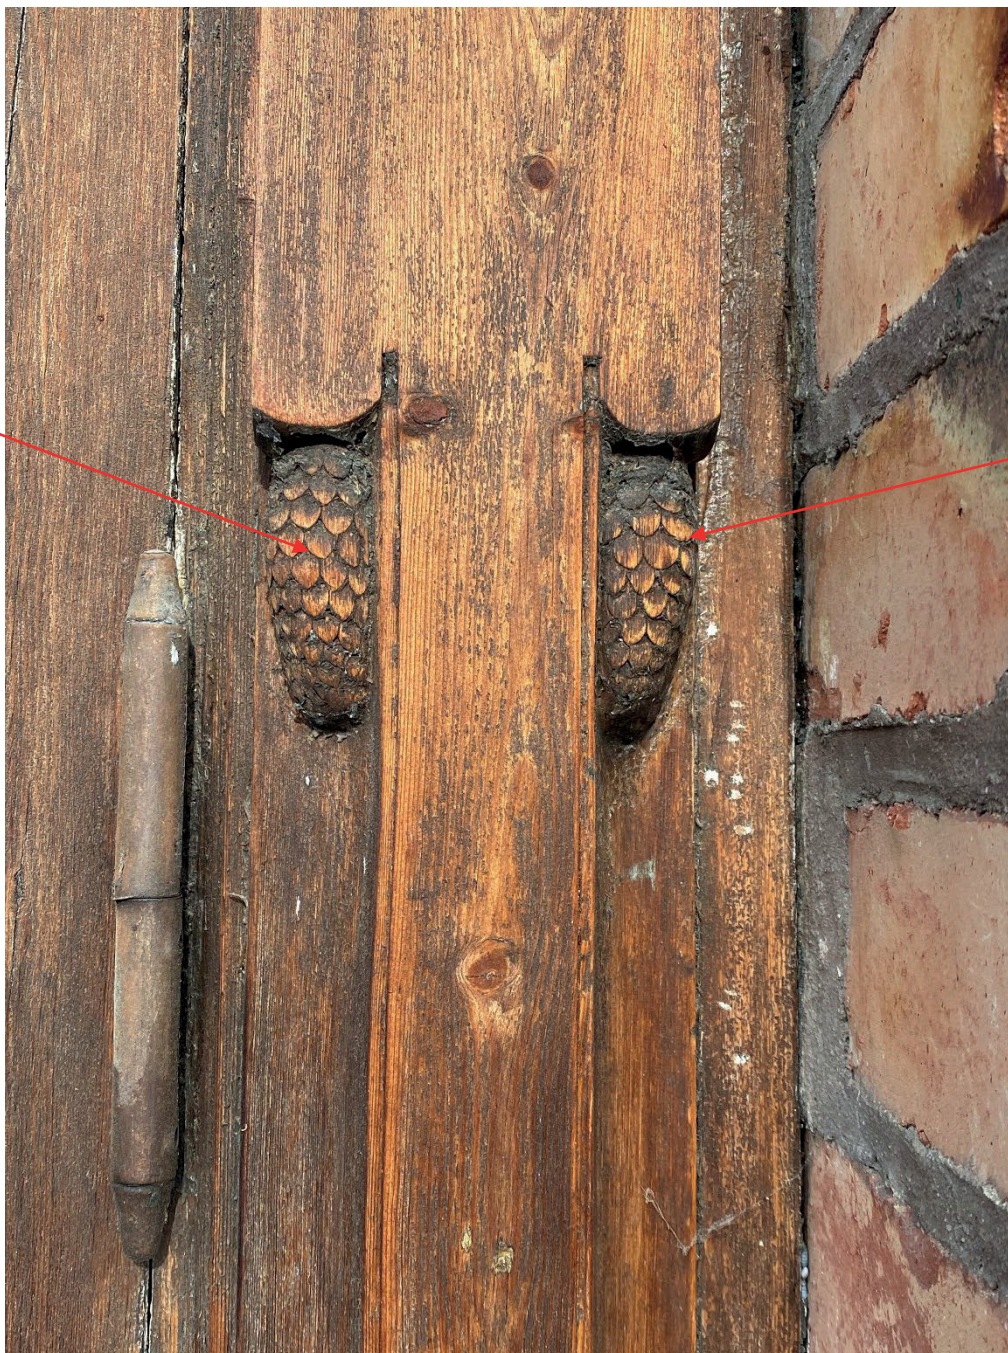
Figur 24. Huvudentré mot söder, detalj dörrkarmen. Foto: 2022-03-07.

- *Snidade grankottar i dörrkarmen.*

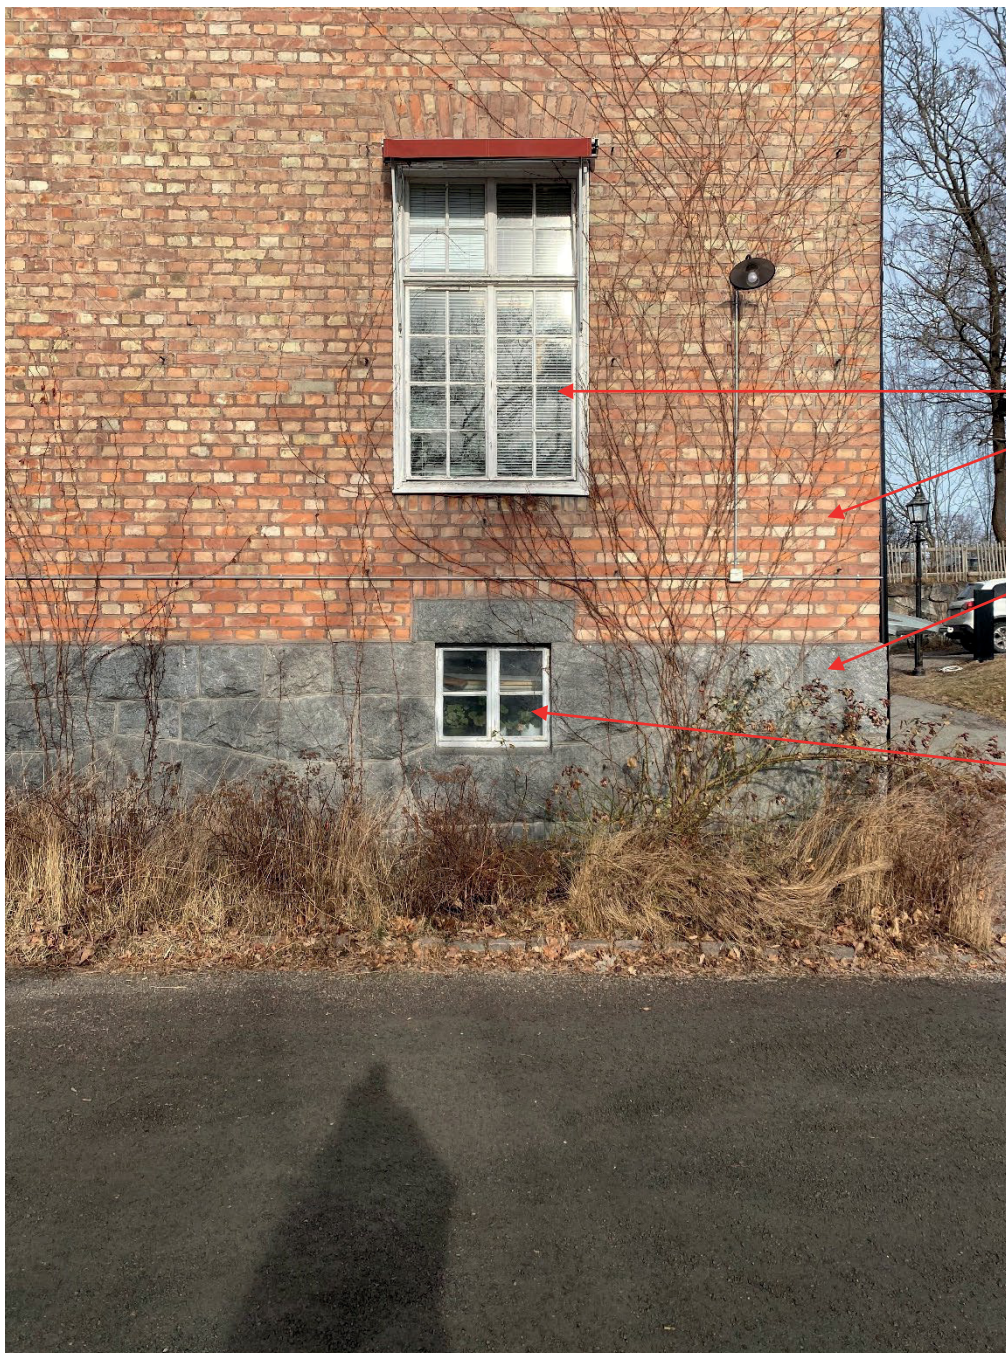
Figur 25. Helhet för fasader. Foto: 2022-03-07.

- *Tegelfasader med en ljus infärgad fog.*
- *Sockel av tuktad granit med rundstrukna fogar.*
- *Högresta, småspröjsade smäckra träbågar i vit kulör.*
- *Små spröjsade fönsterbågar i trä i källarplan.*

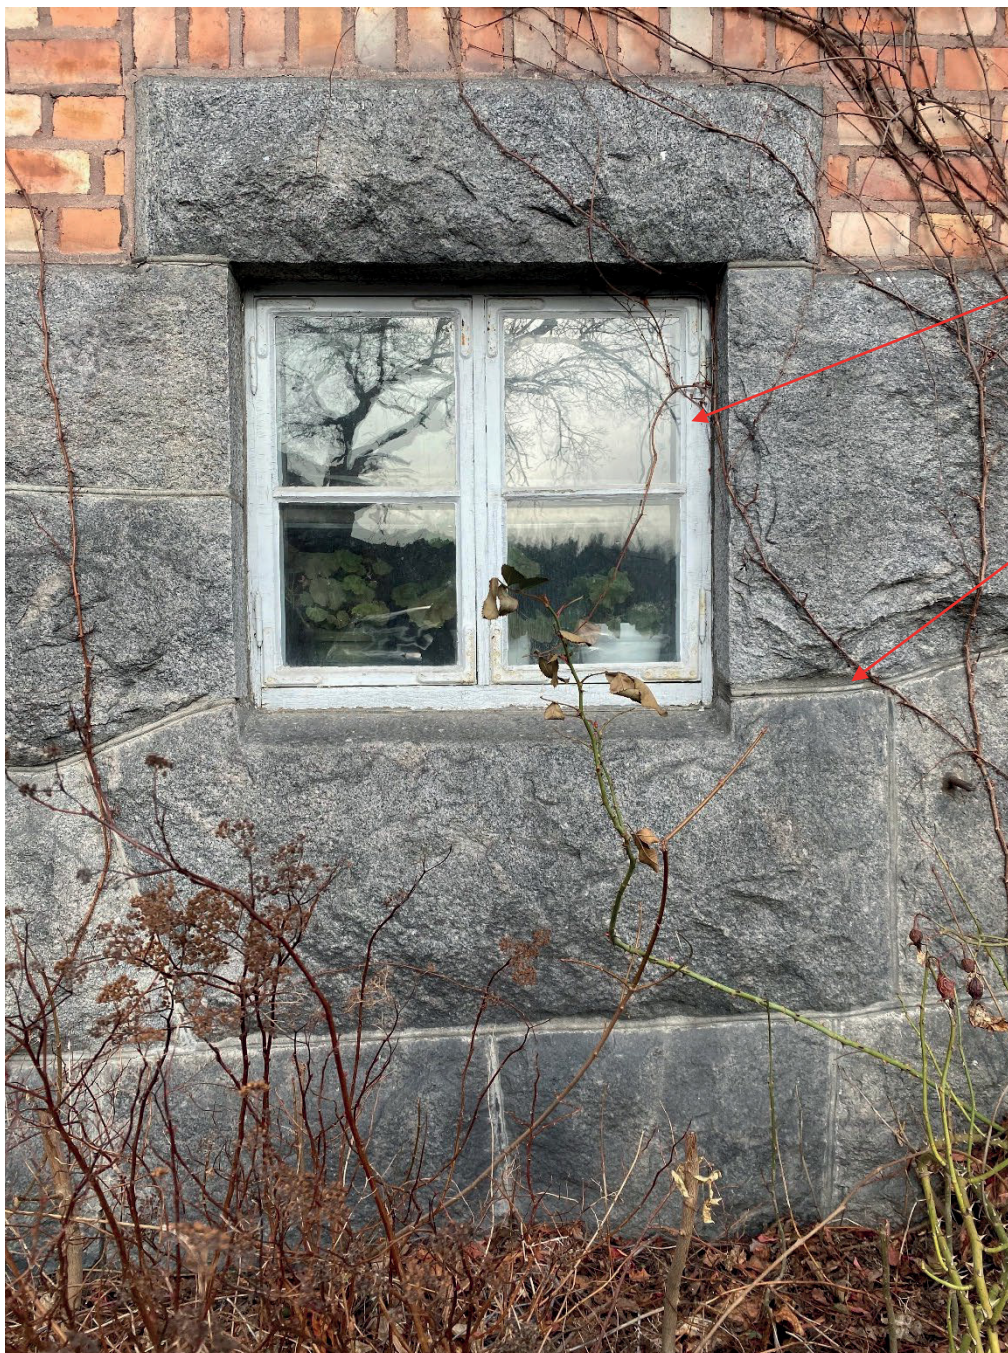
Figur 26. Detalj på sockel med källarfönster. Foto: 2022-03-07.

- *Sockel av tuktad granit med rundstrukna fogar.*
- *Små spröjsade fönsterbågar i trä i källarplan.*
