# PRÄSTGRUNDETS BAGARSTUGA

Antikvarisk medverkan vid ommurning av bakugn och skorsten

Skärgården 2:146  
Söderhamns stad  
Söderhamns kommun  
Gävleborgs län  
2022

Rapport 2022:18  
*Daniel Olsson*

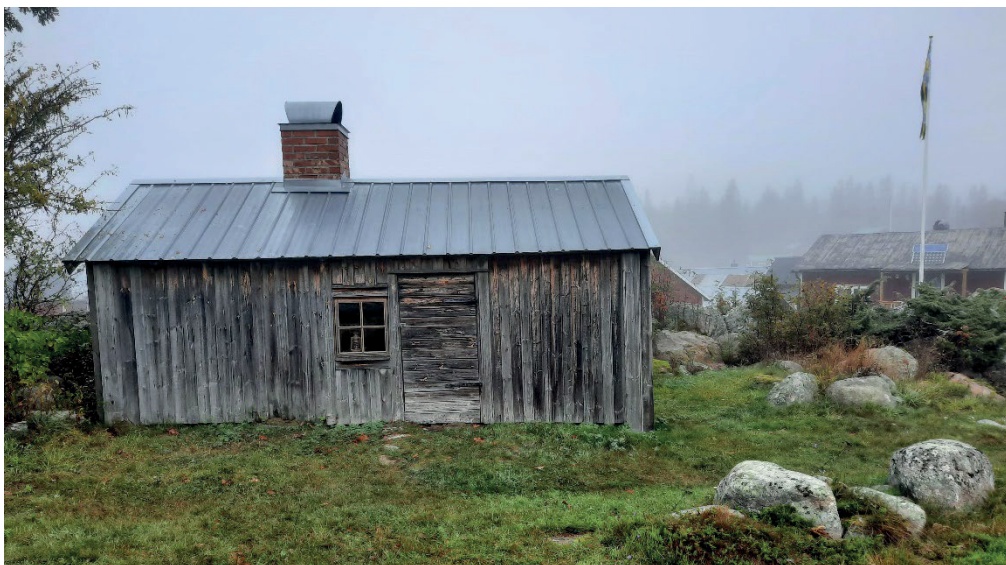
*Figur 4. Bagarstugan från sydöst med den dåvarande skorstenen innan renoveringen. Foto: Anders Eklind, 2020-10-01.*

Vid renoveringen av skorstenen 1969 fick den en helt annan form än den tidigare hade haft, det vill säga betydligt lägre och utan någon utkragning upptill, vilket gav hela bagarstugan en annan utformning. Om skorstenen skulle behöva rivas för att bakugnen skulle gå att åtgärda, fanns det önskemål om att återgå till en mer traditionell utformning på skorstenen, inte minst mot bakgrund av att huset nu är skyddat som byggnadsminne.

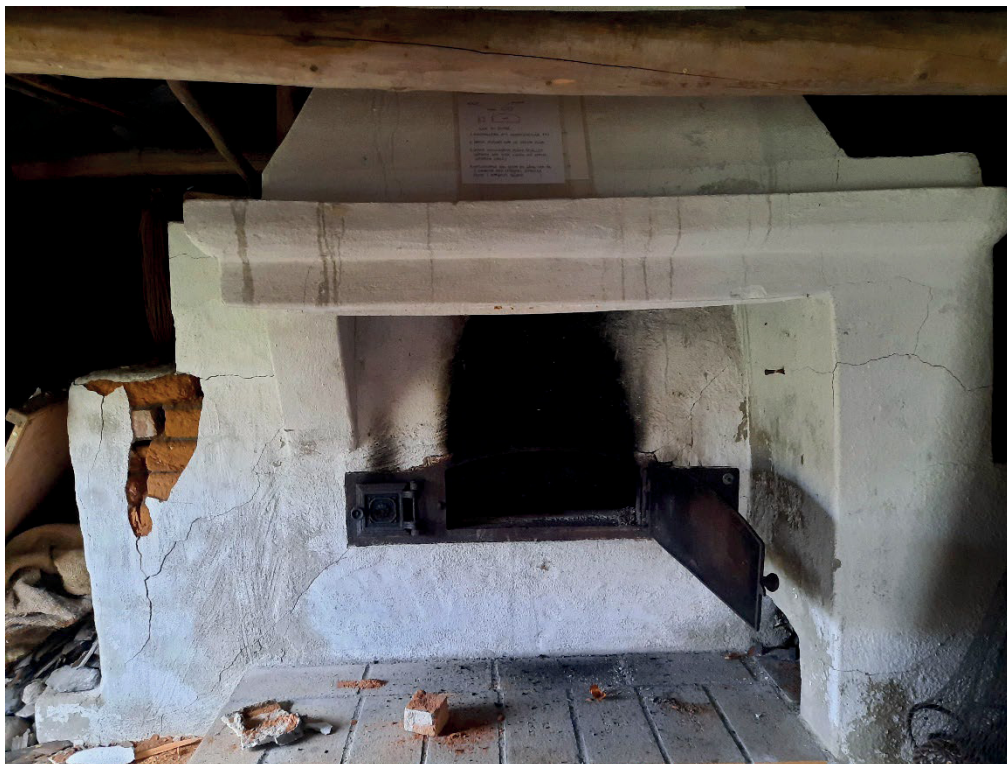
Figur 6. Bakugnen från nordöst innan renoveringen. Foto: Anders Eklind 2020-10-01.

Hamnföreningen upptäckte att bakugnens tegelvalv började sjunka och spricka och att delar av tegelstenar föll ned på botten i bakugnen. Bakugnen kunde därför inte användas längre. Putsen på framsidan hade även börjat lossna. Bakugnens lucka var dessutom rotskadad. Då det fanns en stor önskan hos hamnföreningen att kunna fortsätta nyttja bakugnen för bakning kontaktades Läns museet Gävleborg och olika alternativ diskuterades.

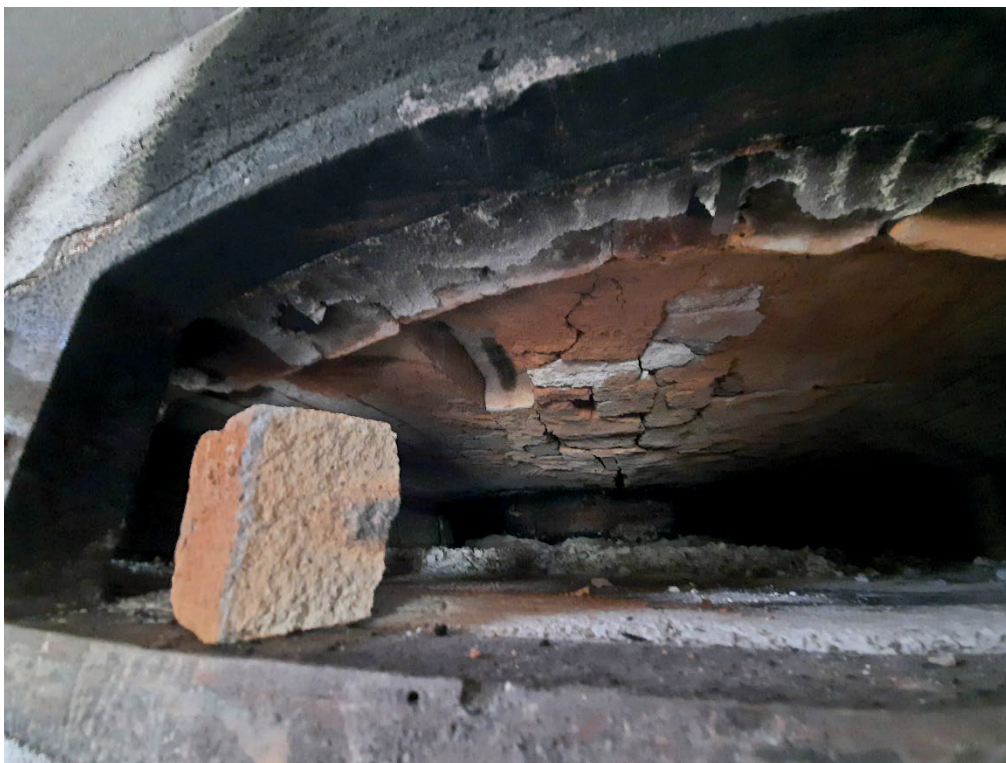
*Figur 7. Bakugnens valv innan renoveringen med omfattande sprickbildning och tegelbitar som lossnat. Foto från nordost. Foto: Anders Eklind 2020-10-01.*

Bakugnen revs ända ned till bakugnens botten, då det var nödvändigt för att bygga upp ett nytt stabilt valv. De tegelstenar som bedömdes vara tillräckligt bra har rengjorts från bruk och återanvänts. Det var dock fler tegelstenar än beräknat som var i för dåligt skick för att kunna återanvändas. Nyttillverkade tegelstenar fick därför införskaffas. Bakugnen uppfördes med samma mått och utformning som den tidigare. Varje sten dränktes i vatten innan murningen. Till murningen användes kalkbruk med lite extra styrka. Inuti bakugnen användes ett lite mer hydrauliskt kalkbruk för att detta ska tåla den höga temperaturen i ugnen. Till valvet användes specialsten med lite högre densitet som därmed tål högre värme. De murade sidostöden vid långsidorna vilka tidigare var utförda av natursten murades dock nu av tegel. För att bättre kunna hålla emot valvets sidokrafter gjordes dessa även lite högre än tidigare. Hela eldstadskomplexet har putsats med kalkbruk och avfärgats i vit kulör med kalkfärg.

Bakugnens kåpa bars tidigare upp av en vinklad järnbalk. Denna var dock inmurad på ett sådant sätt att den försvagade valvet. Det beslöts därför att denna skulle ersättas av en svetsad kätting för att inte bygga in en instabil konstruktion i det återskapade valvet. Då luckan till bakugnen var för dålig för att återanvända sattes en ny tillverkad gjutjärnslucka in, tillverkad av Näfveqvarns bruk (lucka No 54) som ersättning för den tidigare. Efter renoveringen städades rummet och återställdes.

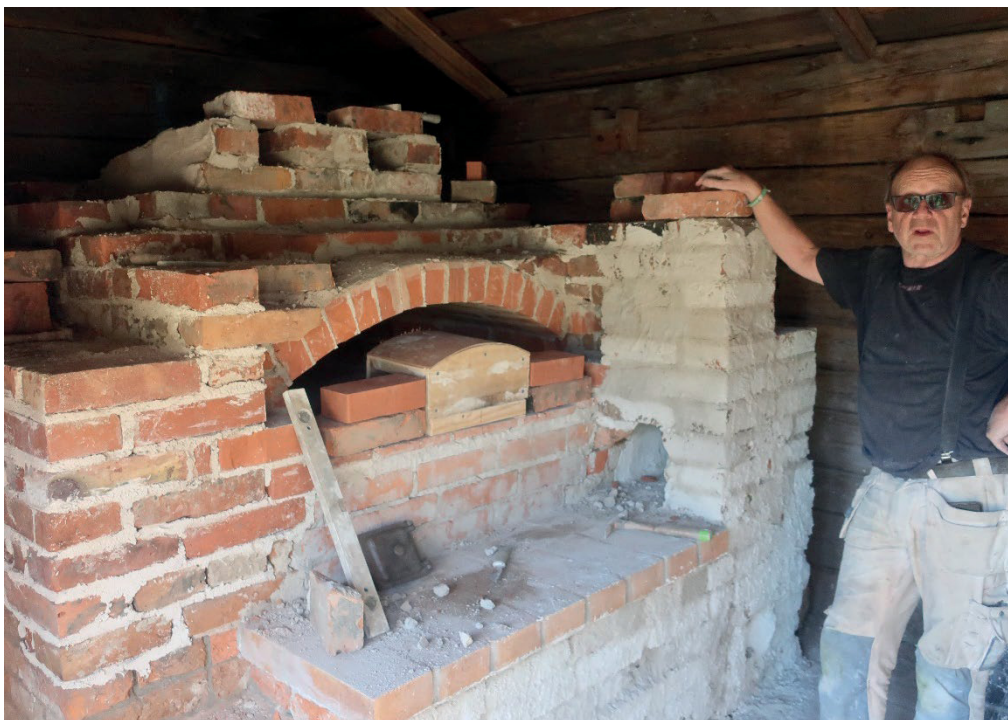
*Figur 8. Bakugnen under återuppförande. Till höger i bild muraren Kjell Herlin. Foto: Daniel Olsson 2021-08-31.*

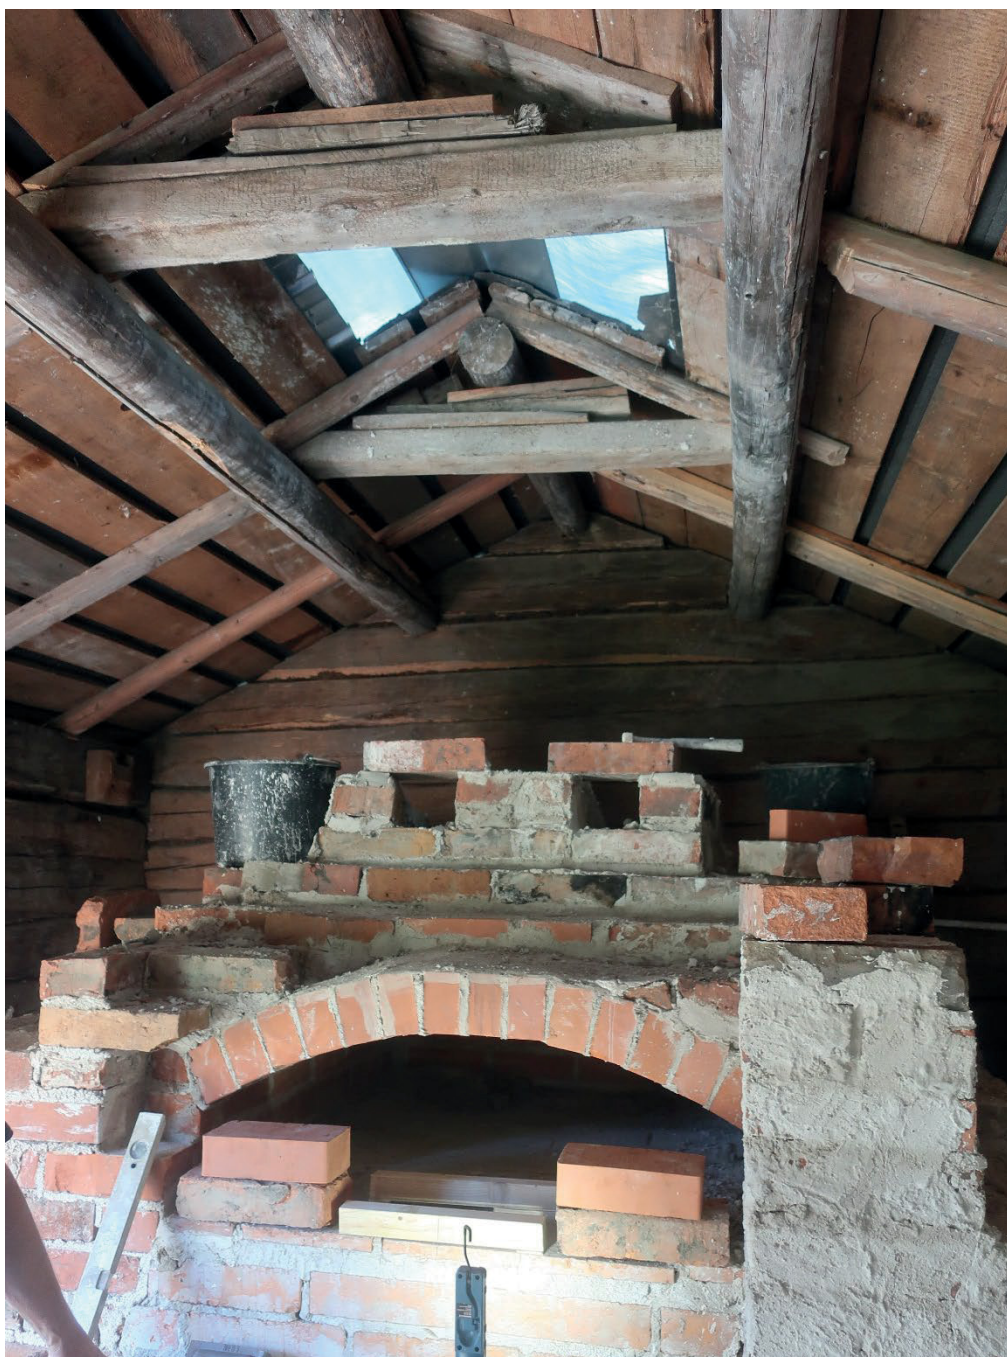
*Figur 10. Bakugnen från öster under återuppförandet. Foto: Daniel Olsson 2021-08-31.*

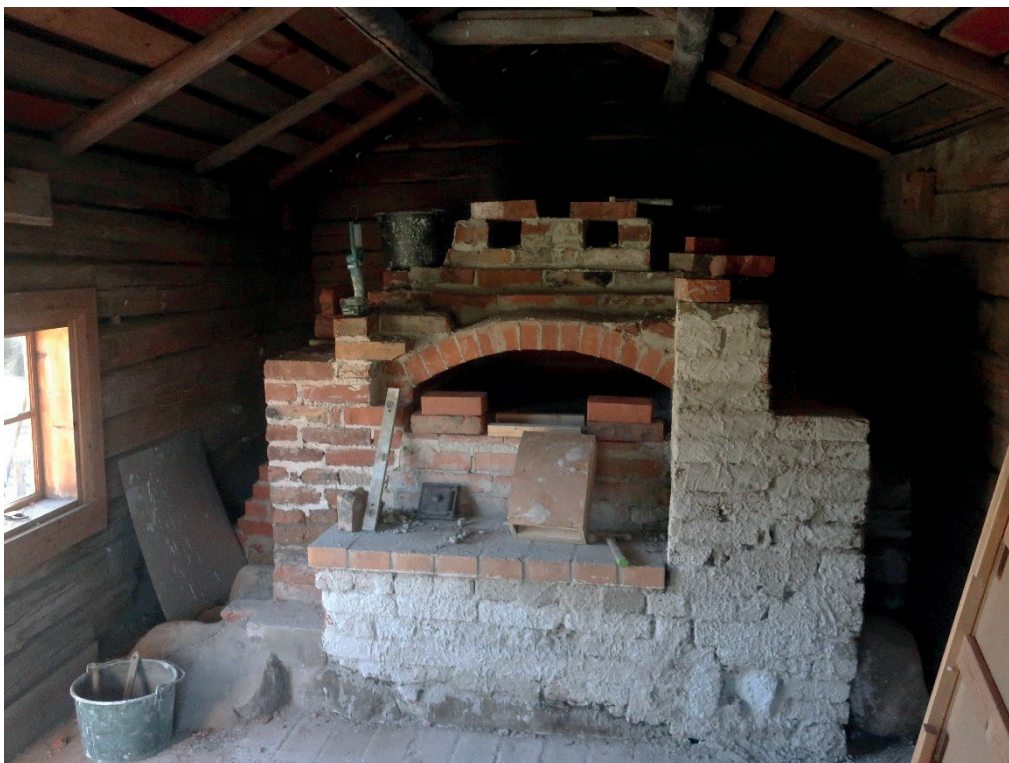
*Figur 11. Bakugnen från öster under återuppförandet. Foto: Daniel Olsson 2021-08-31.*

Skorstenen återuppfördes med fasadtegel. Den nya skorstenen uppfördes med 65 centimeters sidor istället för 78 centimeters bredd som tidigare. Orsaken till detta var att återgå till en mer traditionell utformning, vilket skorstenen hade före 1969 års renovering. Någon exakt rekonstruktion kunde dock inte göras, då det tillgängliga fotografiet inte medgav detta. Skorstenen har överst en utkragande del. Skorstenens plåthuv och övre beslag har återanvänts. Plåtarbetet kring skorstenens nedre del utfördes av en plåtslagare hösten 2021 efter att mureriarbetet var avslutat.

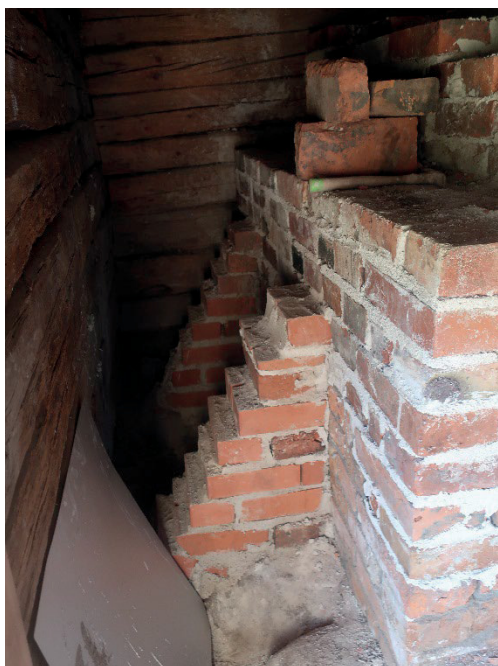
*Figur 12. Detalj av bakugnens sidostöd. Foto: Daniel Olsson 2021-08-31.*

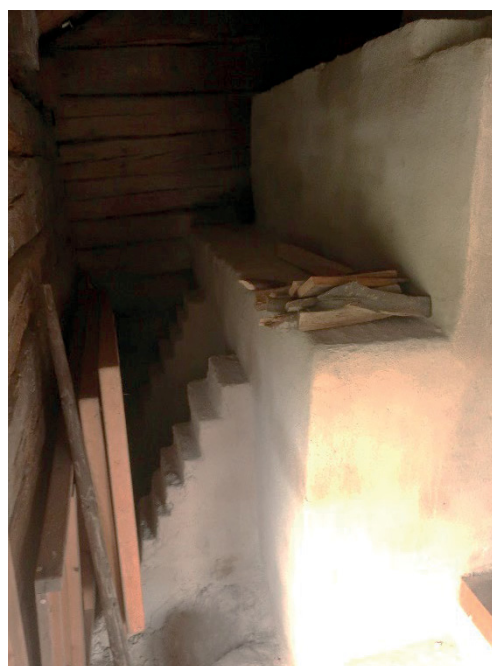
*Figur 13. Detalj av sidostöden efter putsning. Foto: Daniel Olsson 2021-10-08.*

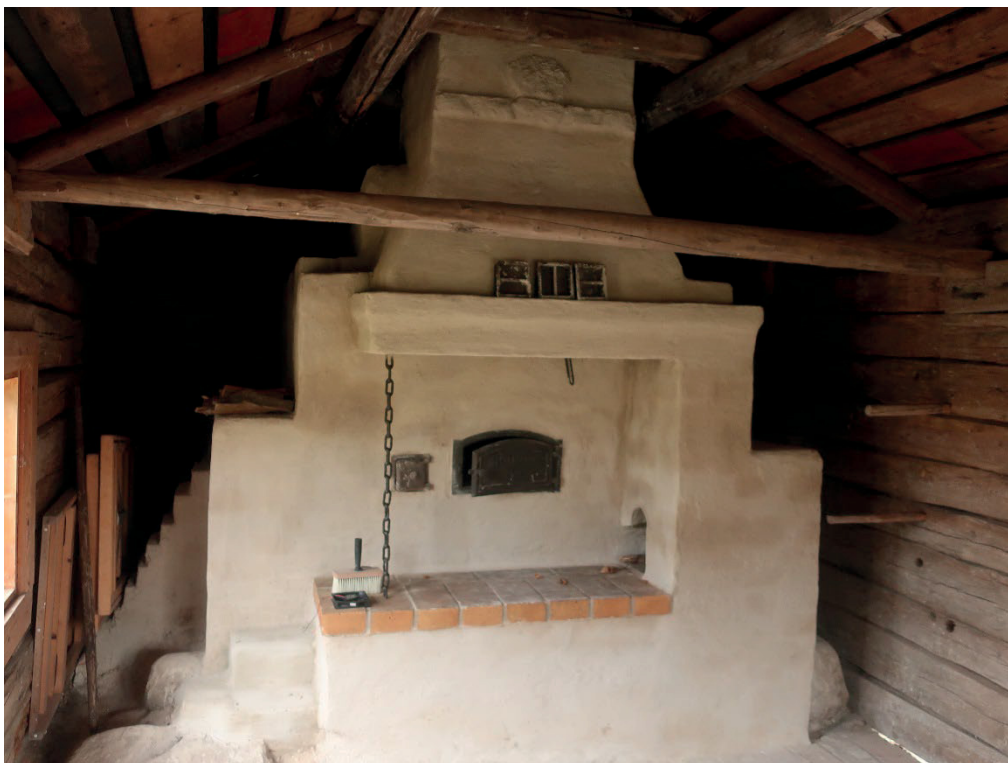
*Figur 14. Bakugnen efter putsningen. Foto: Daniel Olsson 2021-10-08.*

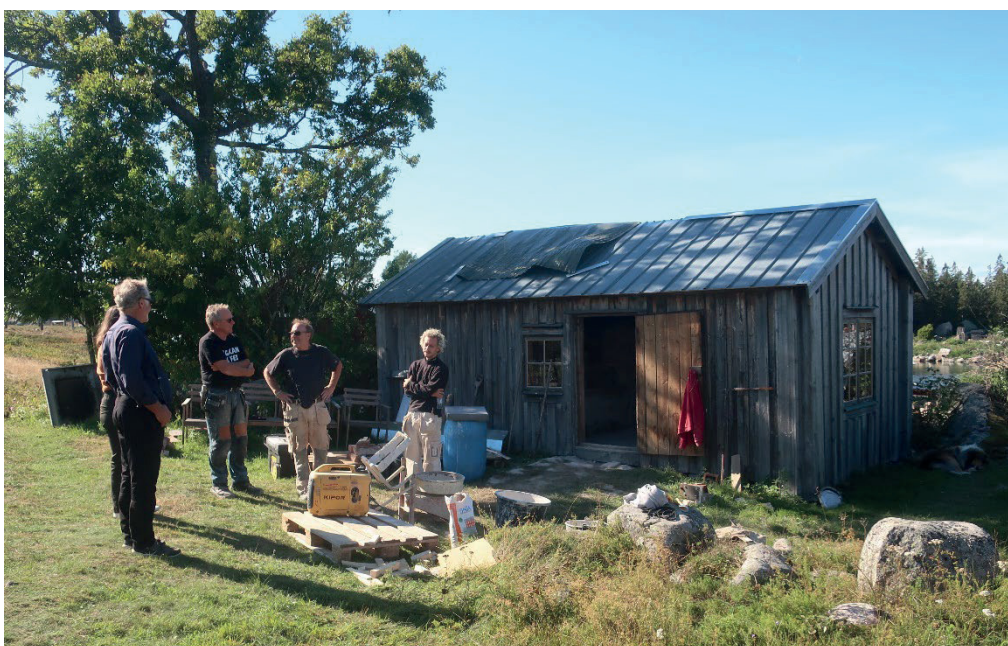
*Figur 15. Bagarstugan från öster under renoveringen. Foto: Daniel Olsson 2021-08-31.*

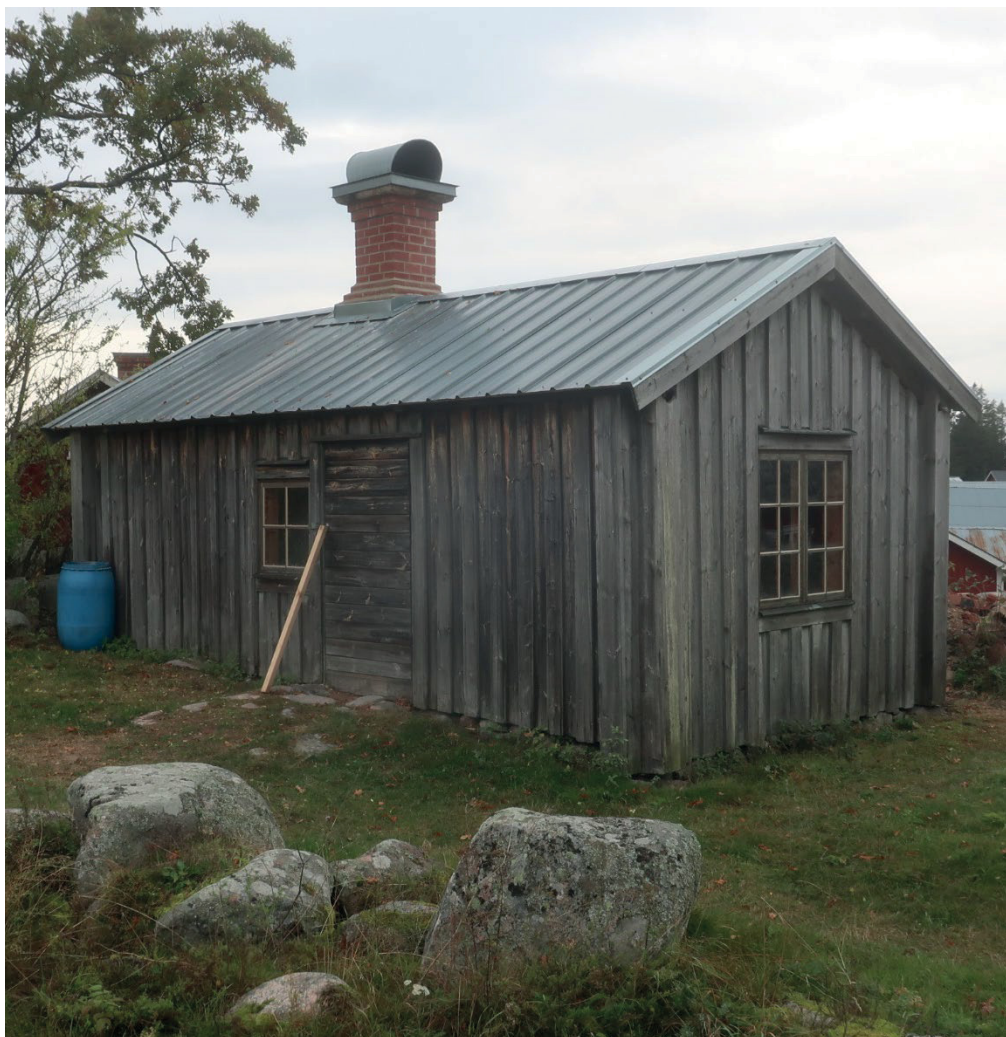
*Figur16. Bagarstugan efter renoveringen med den återuppförda skorstenen. Foto: Daniel Olsson 2021-10-08.*

När projektet inleddes var avsikten att skorstenen skulle återuppföras med samma utformning som innan renoveringen. Vid närmare undersökningar visade det sig dock att den tidigare skorstenen, som hade en mycket högre form, fanns med på en tidningsbild från 1960-talet i boken *Prästgrundet* från 1999. Murarna ville därför gärna återuppföra skorstenen i en utformning som påminde mer om den före 1960-talsrenoveringen. Länsstyrelsen informerades om detta och hade inga invändningar mot förändringen. I övrigt skedde inga avvikelser från länsstyrelsens tillstånd.
