# HJALMARSMUREN

Arkeologisk utredning

Del av fastighet Sättra 5:178<sup>1</sup> och Björksättra 2:1<sup>1</sup>  
Ovansjö socken och Sandvikens stad  
Sandvikens kommun  
Gästrikland

Rapport 2023:23  
*Maria Björck*

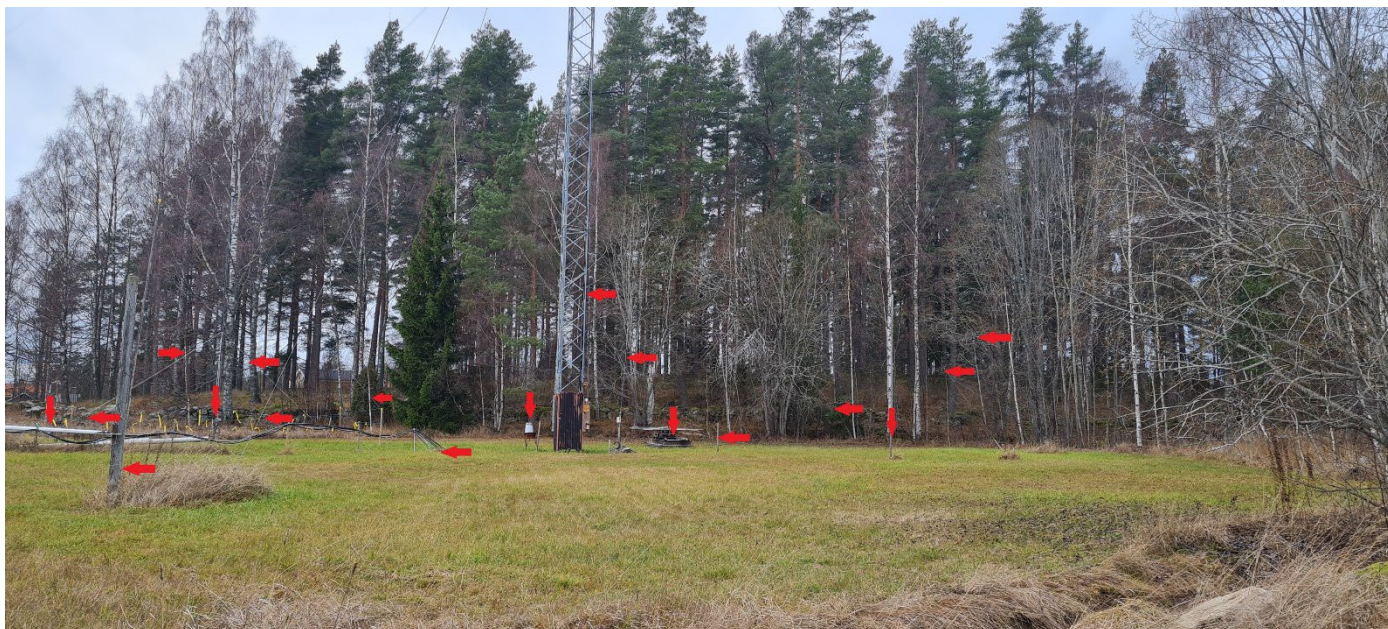
Figur 2. Del av platån som inte var tillgänglig för schaktning på grund av mobilmaster, stag och synliga kablar (markerade med röda pilar). Master, stag och kablar fortsätter även åt väster (vänster) utanför bilden. Foto från söder: Maria Björck.

En platå i åkermarken/ betesmarken var inte tillgänglig för sökschaktsutredning då det inom en större yta finns flera radiomaster med tillhörande stag och kablar. Platån ligger i en södersluttning mellan 65 och 70 meter över havet och utgör ett bra läge för mesolitisk stenåldersboplats. Denna yta bör utredningsgrävas om marken kommer att exploateras (Bilaga 1, Karta 3).

Ett område i åkermarken/ betesmarken var inte tillgängligt för sökschaktsutredningen då det inom en större yta finns flera radiomaster med tillhörande stag och kablar (Figur 2, Bilaga 1, Karta 3). Området bedöms utgöra ett bra läge för stenåldersboplats. Denna yta bör utredningsgrävas om marken ska exploateras.

På den yta där det inte var möjligt att utredningsgräva på grund av radiomaster, stag och kablar, bör sökschakt upptas för att utreda om det finns fornlämningar inom ytan om marken ska exploateras.

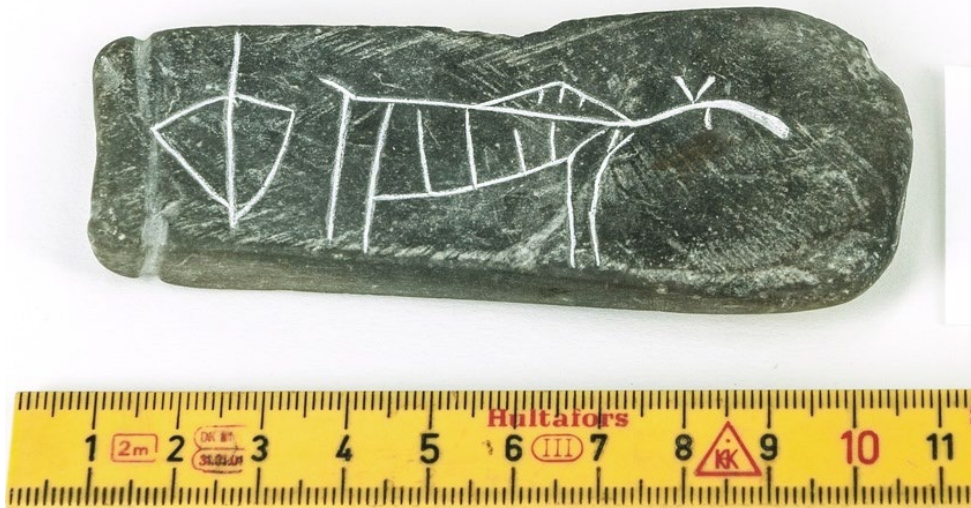
Figur 3. Skifferplatta med en ristad älg? påträffad i Sättra By i Ovansjö socken. Digitalt museum, Länsmuseum Gävleborg, XLM.01845. Skifferplattan är utställd i museets förhistoriska utställning Spår av liv.

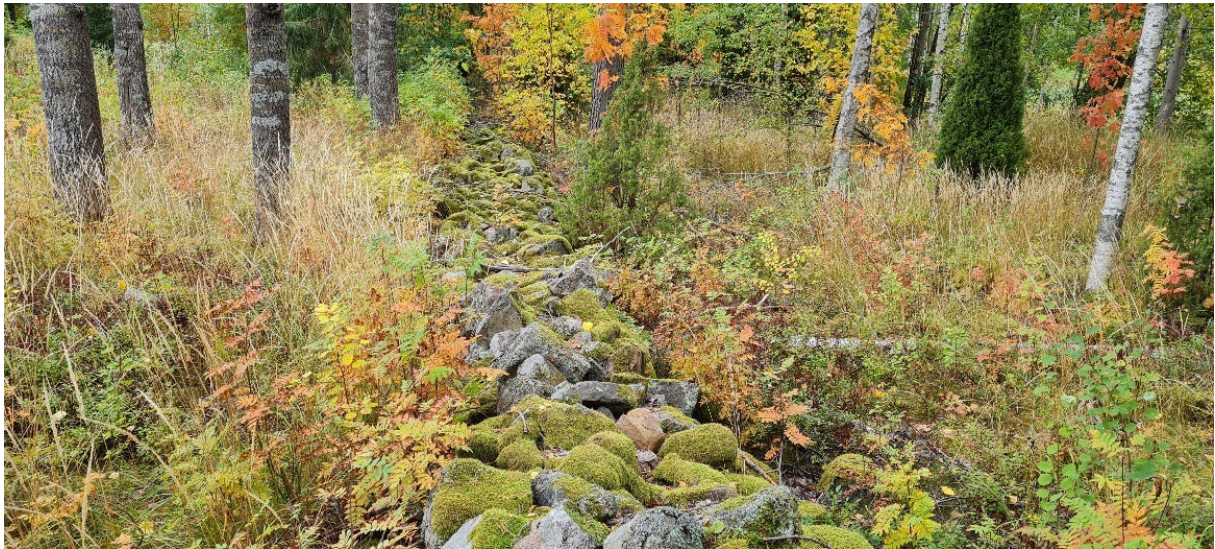
*Figur 4. Del av en 55 meter lång stenmur (objekt 23/ L2022:9214). Foto från sydsydöst: Maria Björck.*

| 23<br>L2022:9215 | <p>Stenmur, 55 m l (NNV-SSÖ), 1,2 m br och 0,5–0,8 m h, av 0,1–0,6 m st stenar. Följer en fastighetsgräns.</p> <p>Terräng: SV-sluttande moränmark. Skogsmark, blandskog.</p> | Övrig kulturhistorisk lämning |

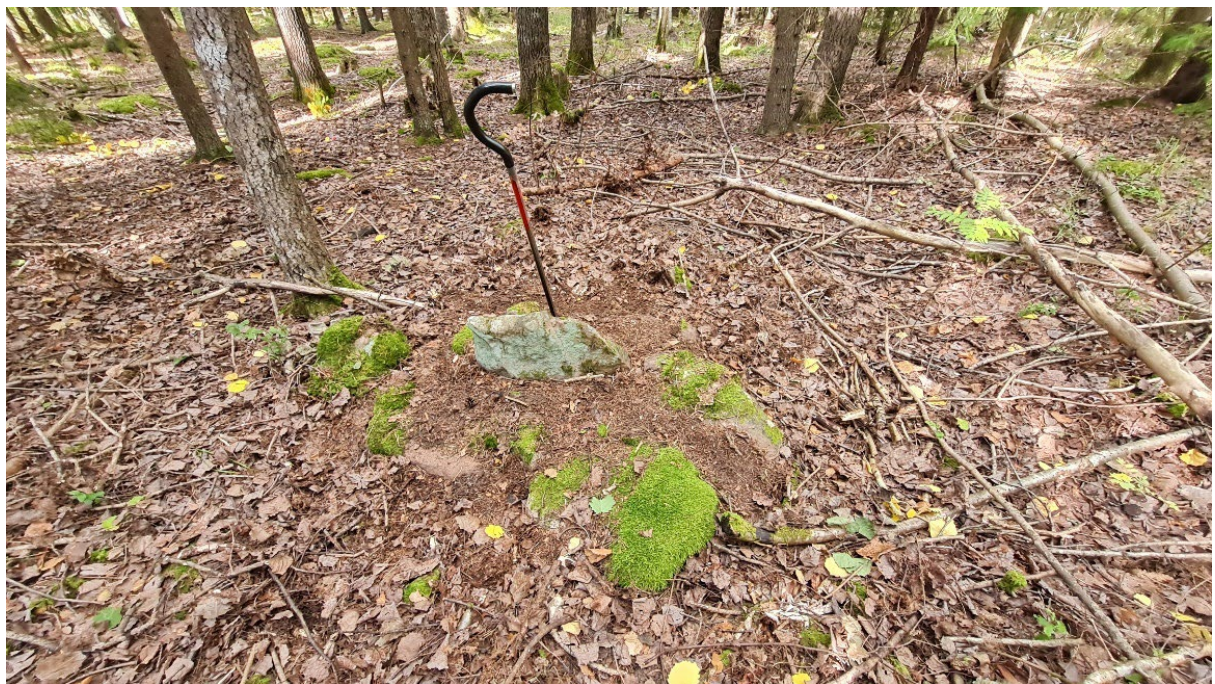
*Figur 5. Gränsröse, (objekt 14/ L2022:9208). Foto från väster: Maria Björck.*

| 13<br>L2022:9208 | Gränsröse, 2x1,1 m och 0,1 m h, av 0,3 m st stenar. Visarsten, 0,4 m l, 0,05–0,08 m tj och 0,2 m h (NNÖ-SSV).<br><br>Terräng: Moränmark.<br>Skogsmark, barrskog. | Övrig kulturhistorisk lämning<br><br>Aktiv gräns |

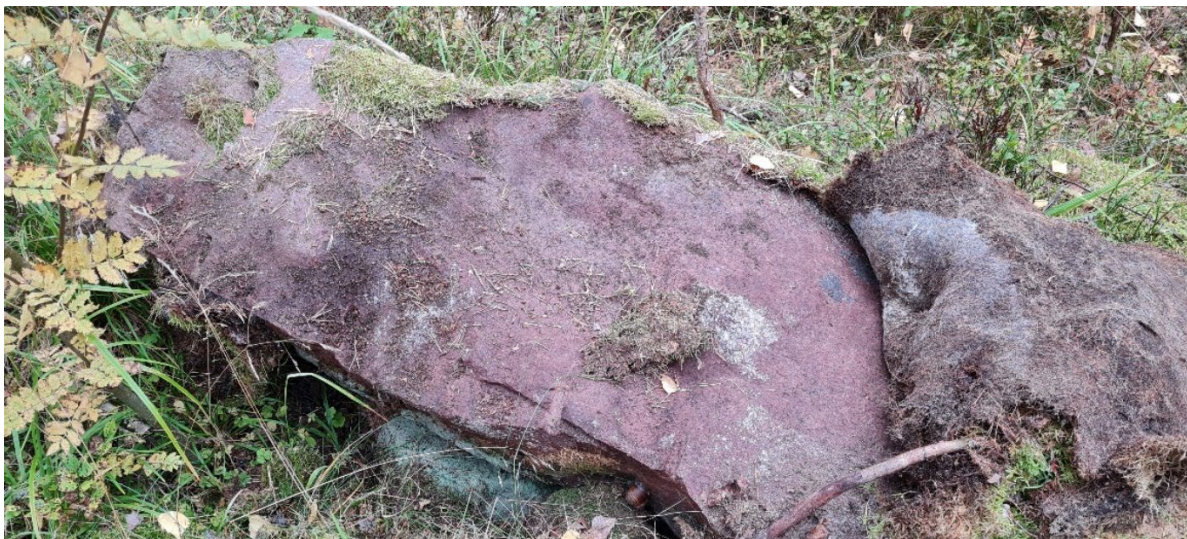
*Figur 6. I sandstenen ses brytmärken efter breddkil (objekt 31/ L2022:9228). Fota: Maria Björck.*

| 31<br>L2022:9228 | <p>Stenbrott, ca 5 m diam, bestående av flera större sandstensblock, 0,8–1,5 m l, med brytspår efter bredkil.</p> <p>Terräng: V-sluttande moränmark. Skogsmark, blandskog.</p> | Fornlämning |

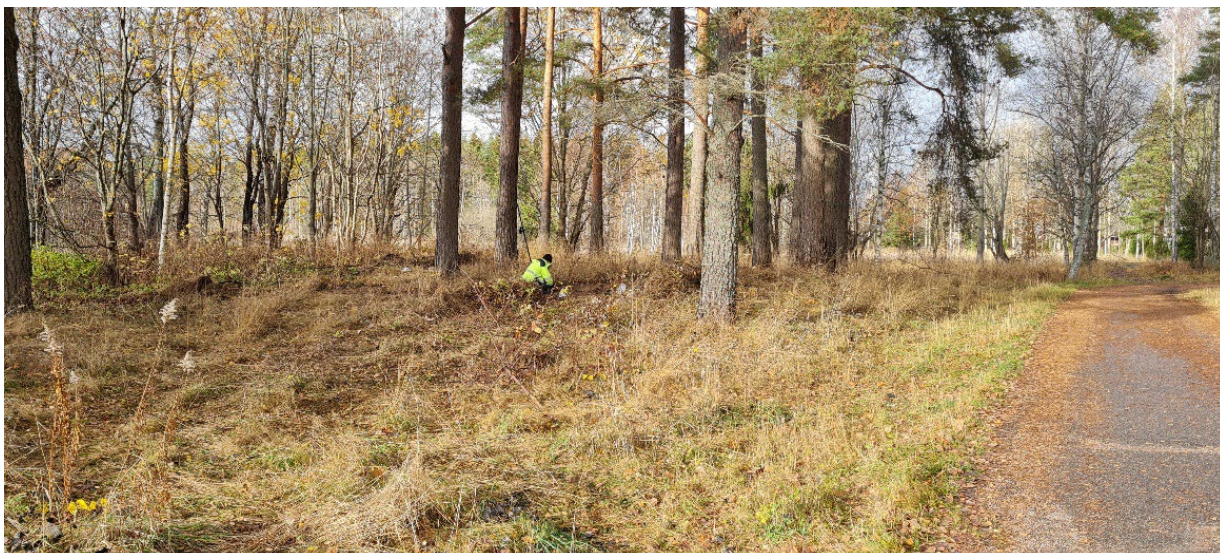
I åkermarken och på en mindre höjd i skogsmark upptogs sökschakt med traktorgrävare. På höjden i skogsmark framkom fynd av cirka två liter slagg och en bit flinta. Flintan förefaller vara bearbetad. Kontexten för fynden är oklar då det genom åren har dumpats trädgårdsavfall och stora mängder sopor på höjden. Det var inte möjligt att inom ramen för utredningen att uppta fler schakt med traktorgrävare utan att skada rötterna på de stora tallar som växer på höjden, dessutom var det stora problem för maskinen att ta sig fram (Fig. 7). Platsen har registrerat som fyndplats (objekt 38/ L2022:9234) med antikvarisk bedömning övrig kulturhistorisk lämning. De påträffade fynden indikerar järnframställning från järnålder alternativt smedja. Det går inte att utesluta att flintan kan komma från en stenåldersboplats.

*Figur 6. I den flacka söderslutningen påträffades slagg och en bit flinta (objekt 38/L2022:9234). Foto från söder: Maria Björck.*

Länsmuseet anser att husgrunderna, gränsrösen och stenbrottet bör undersökas. Ett urval av stenmurar och röjningsrösen bör även undersökas. Fyndplatsen för slagg respektive en bit flinta bör förundersökas.

| 38<br>L2022:9234 | Fyndplats för slagg och skärvsten. I sökschakt på en yta av ca 4x4 m påträffades ca 2 l slagg. Slaggen är blästsagg eller slagg från en smedja. Det påträffades även 1 flintbit som möjligen är bearbetad. Bra läge för blästplats men även för stenåldersboplats.<br><br>Terräng: Sandig S-sluttande mindre höjd. Skogsmark, tallskog med sly. | Övrig kulturhistorisk lämning<br><br>Kommentar: Stora mängder avfall och ris har dumpats på höjden. Det går inte att utesluta att slaggen och flintan är påfört.<br><br>Nivå över havet 65–70 möh. |

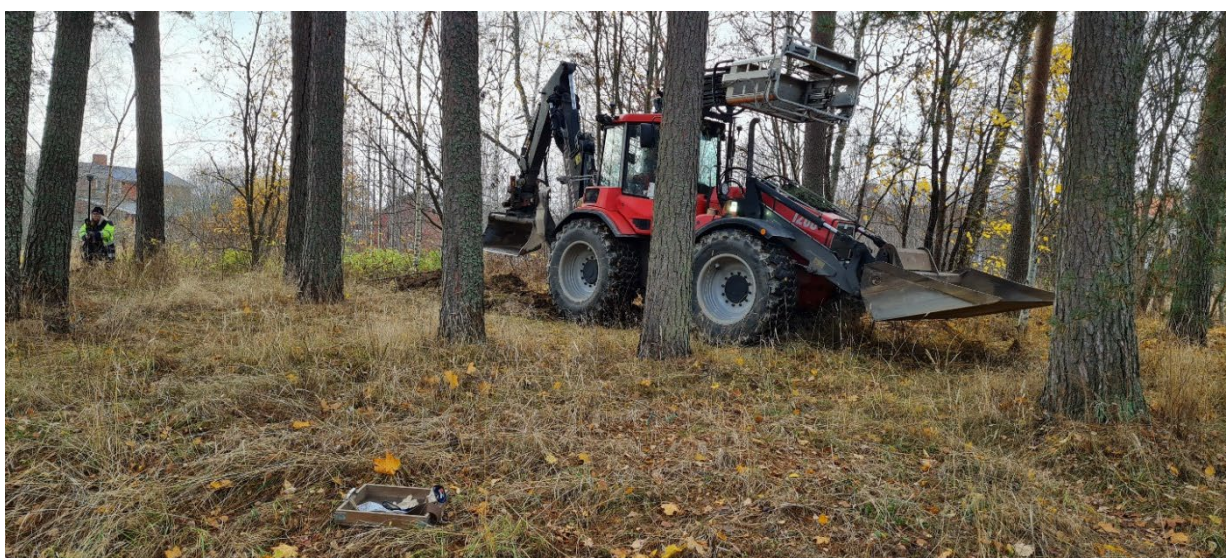
*Figur 7. Det var stora problem att schakta på grund av stora tallar. På höjden påträffades slagg och en bit flinta (objekt 38/L2022:9234). Foto från öster: Maria Björck.*

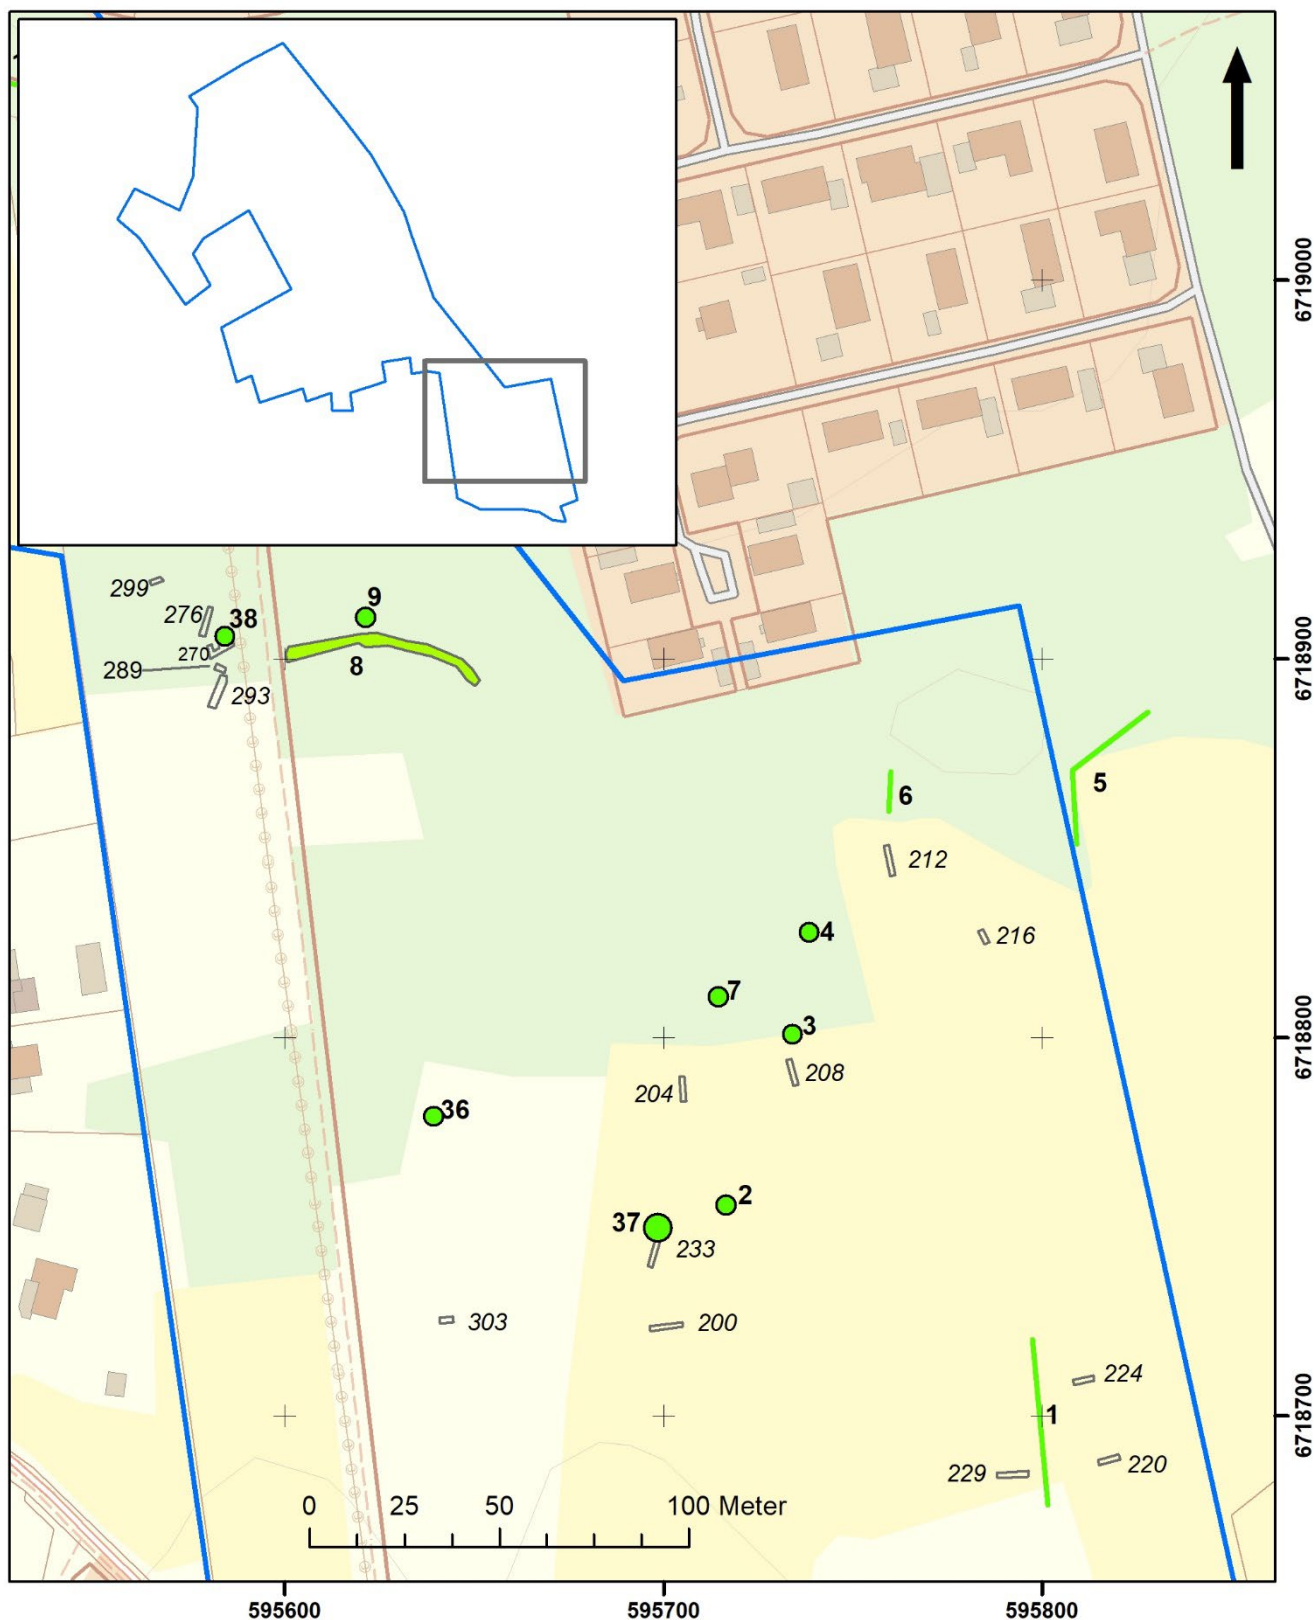
Karta 1. Gröna punkter, ytor och linjer är påträffade lämningar. Nummerade rektanglar är upptagna schakt.

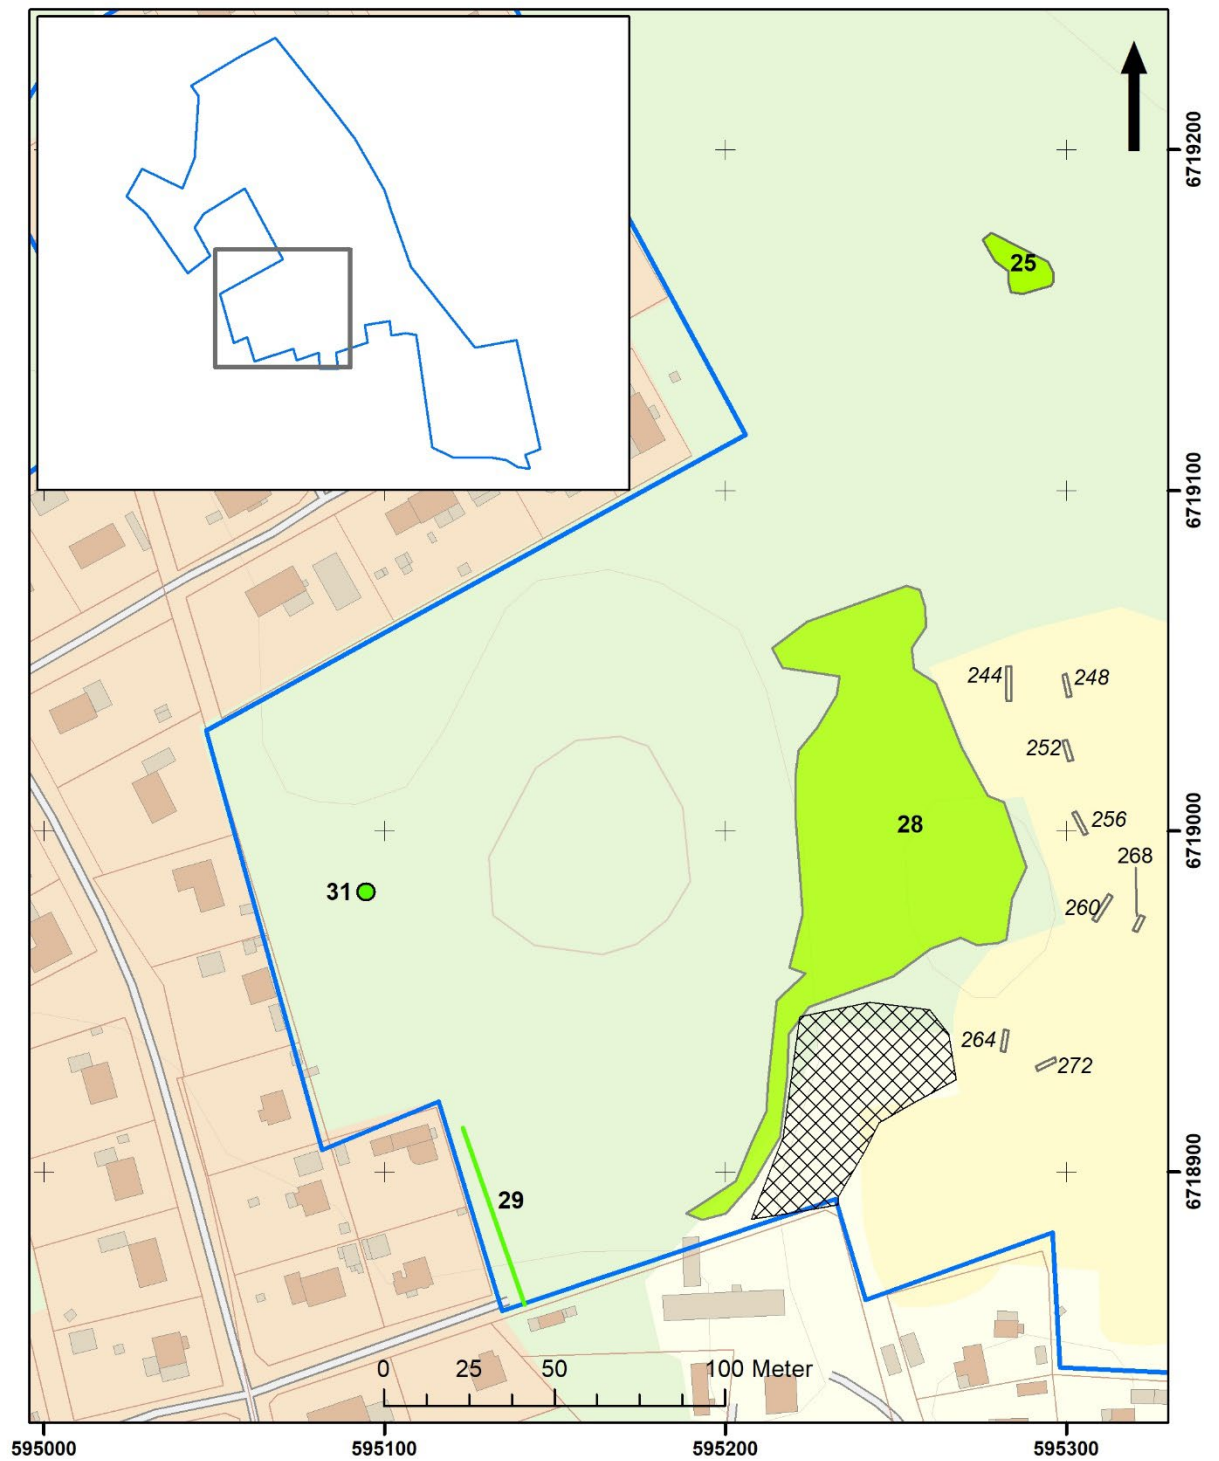
Karta 3. Gröna punkter, ytor och linjer är påträffade lämningar. Numrerade rektanglar är upptagna schakt. Den skrafferade ytan var inte tillgänglig vid schaktningen pga. att det står flera radiomaster med tillhörande stag och kablar på ytan.
