ROSENLÖFS TRYCKERIMUSEUM

Antikvarisk medverkan vid omläggning av tak

Åsen 5:61
BM 114
Ovansjö socken
Sandvikens kommun
Gävleborgs län
2023

Rapport 2023:38
Ulrika Olsson

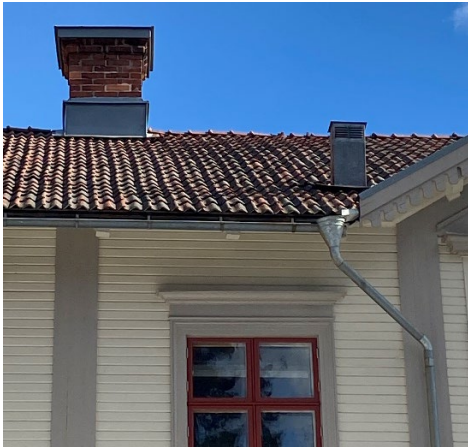
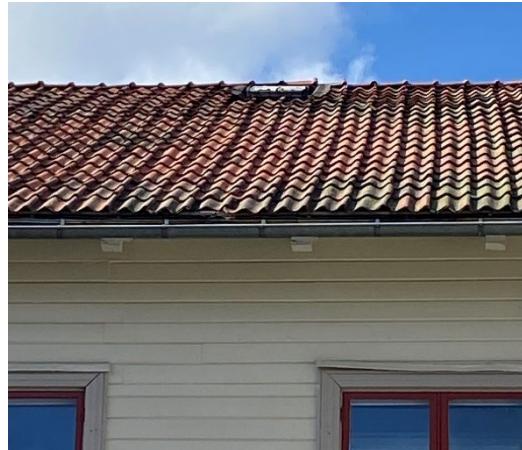
Stora delar av taken var i dåligt skick. De tvåkupiga lertegelpannorna var trasiga och hade gått isär. Plåten i ränndalarna var uttjänt, liksom hänggrännor och stuprör. På huvudbyggnadens tak fanns läckage kring det lilla takfönstret på det östra takfallet, liksom kring ett ventilationsrör på det västra takfallet. Takfönstret höll inte godkända mått. Fogen i de övre skiften i skorstenarna hade vittrat och beslagen kring skorstenarna var uttjänta. Skyddande huvar saknades. Taksäkerheten var undermålig eller saknades helt. Falsade tak på låg del mellan flyglarna samt på liten utbyggd del på norra gaveln, var i behov av målningsbehandling.

Figur 2 och 3. Stora byggnadskroppens västra takfall 2022-04-12. Teglet hade hamnat ur läge och flera takpannor var söndervittrade. Läckage fanns vid ventilationsbuven och takfönstret. Foto: Ulrika Olsson, 2022-04-12.

Det gamla tvåkupiga lerteglet revs av, liksom läkt och underliggande masonit. Omkring 1,5 kvadratmeter av takpanelen har bytts ut till nytt virke. Det lilla takfönstret på det östra takfallet har ersatts av en taklucka med godkända mått, 0,7 x 0,9 meter i zinkmagnesium. Ventilationshuvuven har bytts ut till en ny huv i falsad plåt i zinkmagnesium. Tidigare skorstensbeslag demonterades. 2–3 tegelskift har murats om i skorstenarna, ommurning har även skett i piporna. Piporna har försetts med kajnät. Skorstenarnas beslag har bytts ut till nya i falsad zinkmagnesium. Skorstenarna har försetts med platta huvar i zinkmagnesium. Plåten i samtliga rännदार har bytts ut till ny falsad plåt i zinkmagnesium. Det samma gäller för plåtklädda ytor i anslutning till den nordöstra flygelns tak.

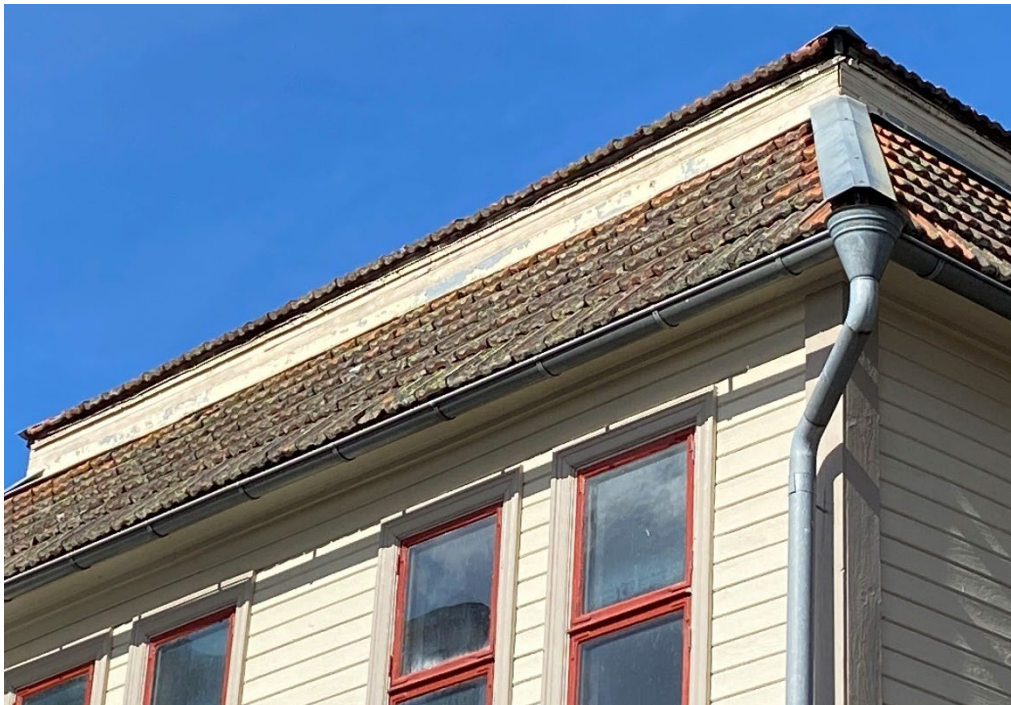
Takteglet på den nordöstra flygeln är av en annan typ än på övriga takfall. Teglet här är av en pressad typ, tillverkat på Nyrönningss tegelbruk i Storvik. En del av dessa pannor var skadade och helt uttjänta.

Figur 4. Den nordöstra flygelns tak är klätt med pressat tegel tillverkat på Nyrönningss tegelbruk i Storvik. Foto: Ulrika Olsson, 2022-10-18.

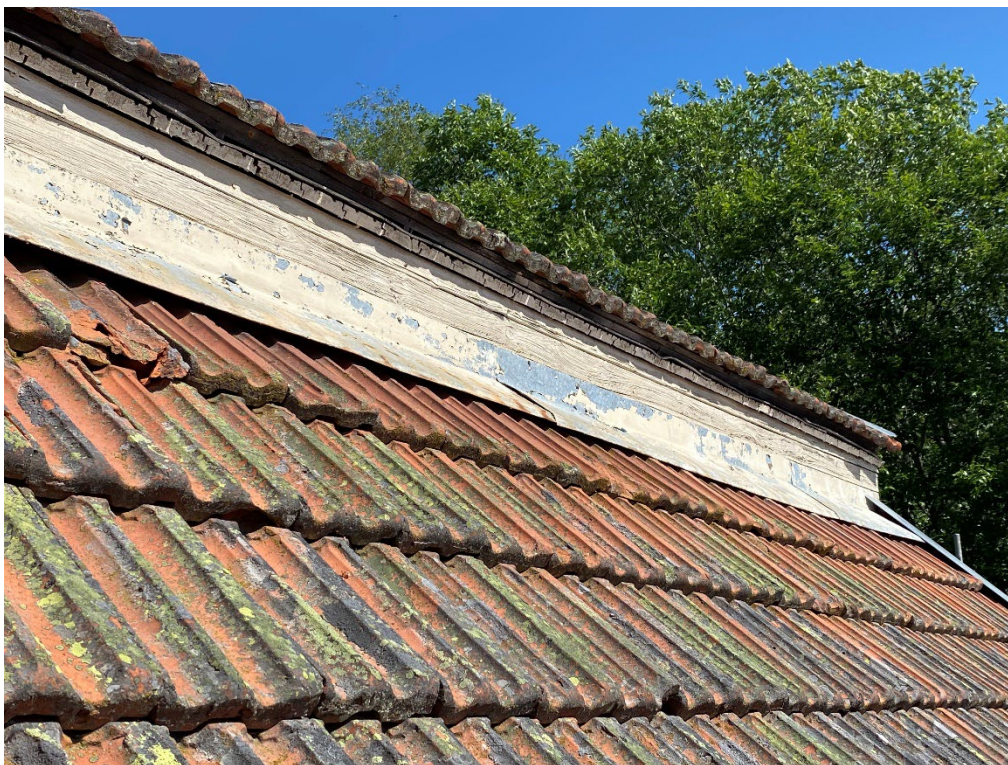
Figur 5. Den nordöstra flygelns takfall med pressat tegel tillverkat på Nyrönninges tegelbruk i Stornik. Ytan som förenar de båda takfallen var panelklädd. Ett plåtbeslag var uppdraget mot panelen. Foto: Ulrika Olsson, 2023-06-12.

Den mellanliggande vertikala ytan mellan de båda takfallen har klätts med plåt som målats in med Zombiprimer Vit A-bas utomhusfärg av fabrikat Carasklin i kulör NCS S2005-Y20R, det vill säga i samma kulör som träpanelen hade närmast innan renoveringen. Dessa delar var särskilt utsatta eftersom teglet inte kragade ut i önskvärd mån. Inklädnaden med falsad plåt är en lösning som ansågs lämplig för att skydda trädelar som är svåra att nå vid underhållsåtgärder, utan att karaktären i taket tar skada.

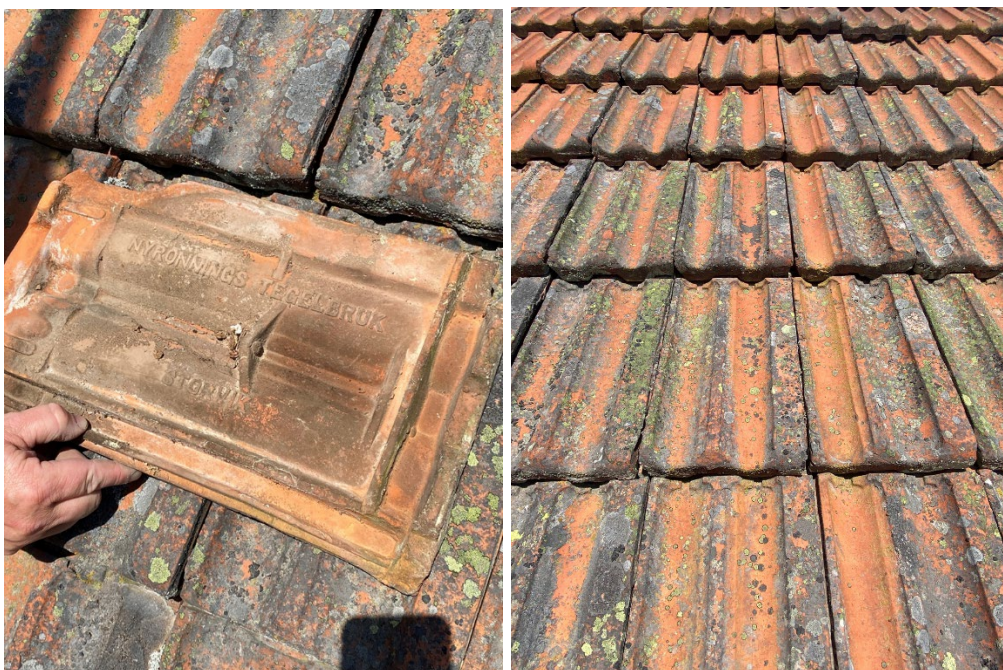
Figur 6 och 7. Närbilder på det pressade takteglet på den nordöstra flygeln. Foto: Ulrika Olsson, 2023-06-12.

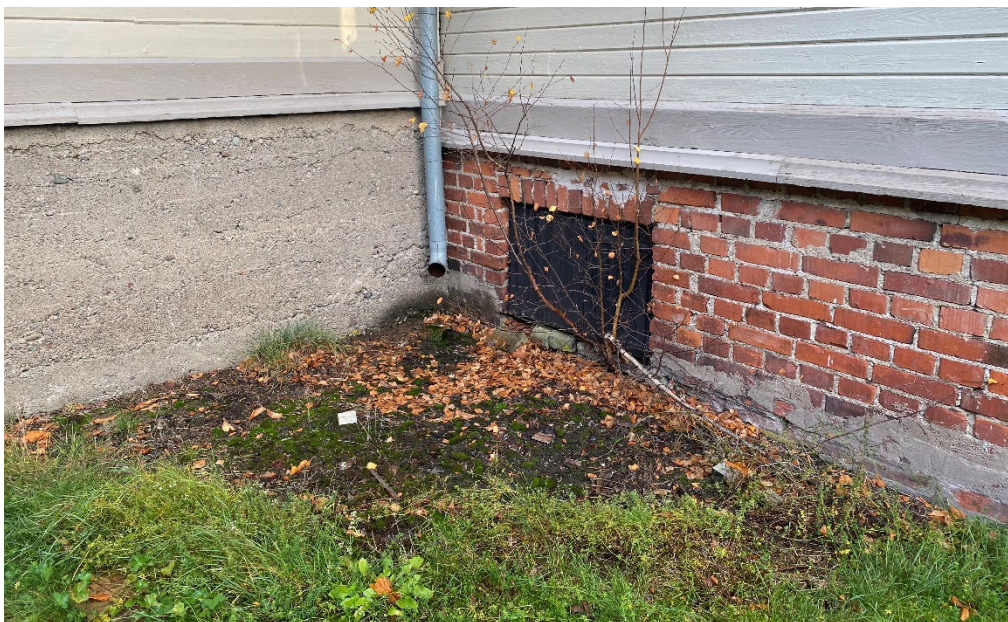
Figur 8. Hörnet mellan den låga sammanbindande delen och den nordöstra flygeln. Markytan mellan flyglarna var fuktig och marken under vissa stuprör hade i det närmaste underminerat murarna. Foto: Ulrika Olsson, 2022-10-18.

Markytorna mellan flyglarna var väldigt fuktiga. Utkastare från flera stuprör här förvärrade förhållandena ytterligare då stora mängder regnvatten leddes ner i marken och underminerade vissa av murarna. Samtliga stuprör i mellanutrymmet, vid gavlarna samt på den norra sidan har anslutits till markrör.

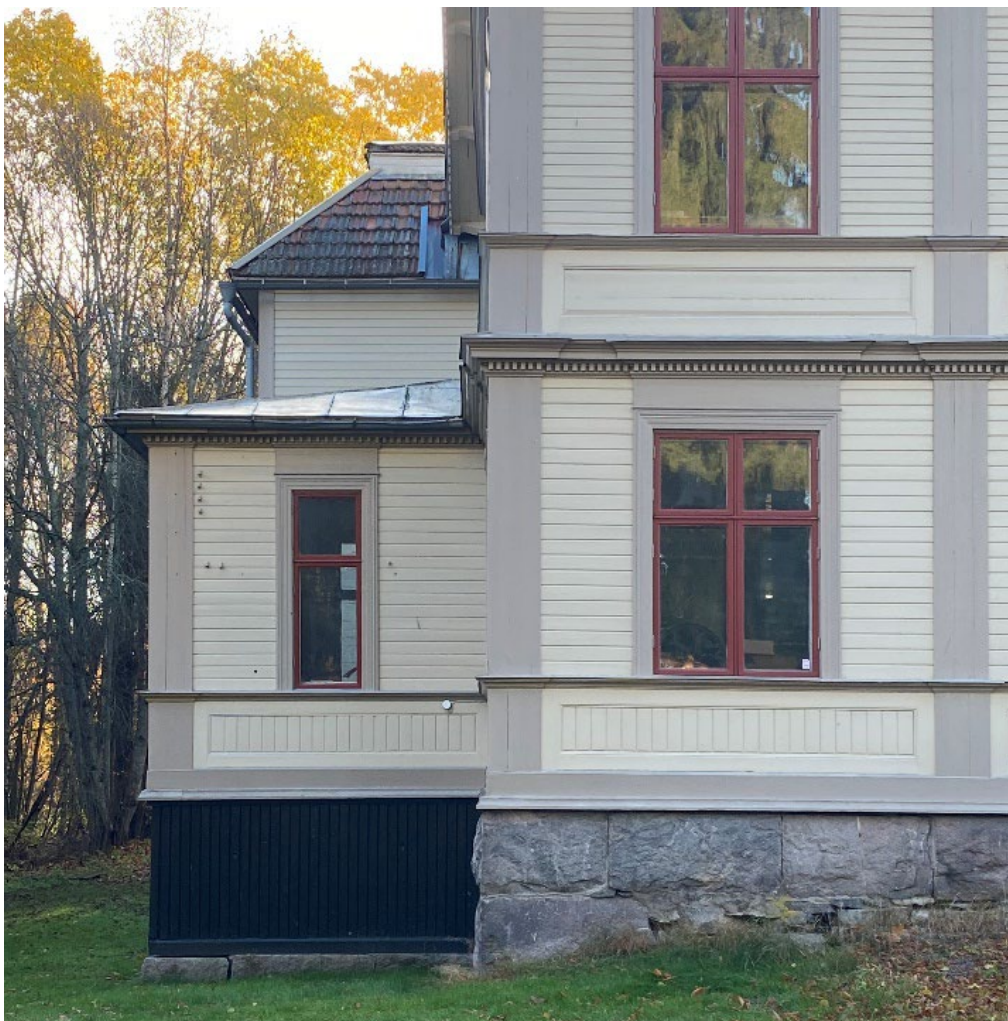
Figur 9. Den låga utbyggnaden på huvudbyggnadens norra gavel innan påbörjade arbeten. Notera även plåtinklädnaden mellan taken på den nordöstra flygeln och huvudbyggnaden. Foto: Ulrika Olsson, 2022-10-18.

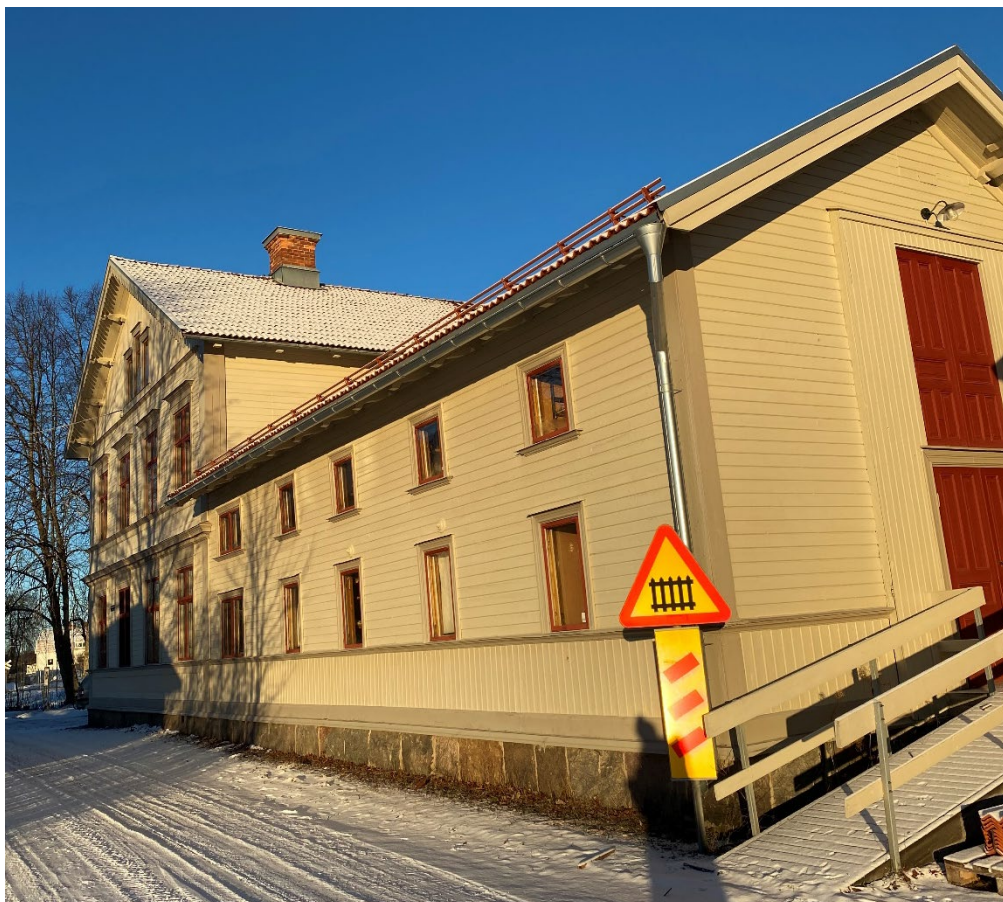
Figur 10. Slutbesiktning av takarbetena på flygeln utmed Korsikavägen. Taket har lagts om med nytt tvåkupigt lertegel från Monier och försetts med nya vindskivebeslag, hängrännor och stuprör i zinkmagnesium. Snörasskydden är återanvända. Foto: 2023-01-03.

På panelen har lagts fiberduk av fabrikat Matak Haloteen 380. Beslag mot huvudbyggnadens fasad är utförd i falsad zinkmagnesiumplåt. Ny strö- och bärläkt har monterats innan det nya tvåkupiga lerteglet av fabrikat Monier, har lagts på plats. Några pärlspontbrädor i takfoten har bytts ut till nytt hyvlat virke i samma dimensioner. Panelen har målats in med linoljefärg från Engvall & Claesson, kulör NCS 2005-Y20R, ljus brunrå lika fasadpanelen.

Till nya vindskivebeslag, hängrännor och stuprör har använts plåt i zinkmagnesium. Stuprören har skarpa vinklar och är anslutna till hängrännorna genom vattkupor. På takfallet mot Korsikavägen har återmonterats de röda snörasskydden av typen rör. Dessa var relativt nyligen tillkomna på taket och kunde därför återanvändas. Nockräcke i röd kulör har tillkommit på det norra takfallet. En kort takstege i röd kulör leder upp till nockräcket. Stegen är monterad på det norra takfallet, nära huvudbyggnadens östra fasad.

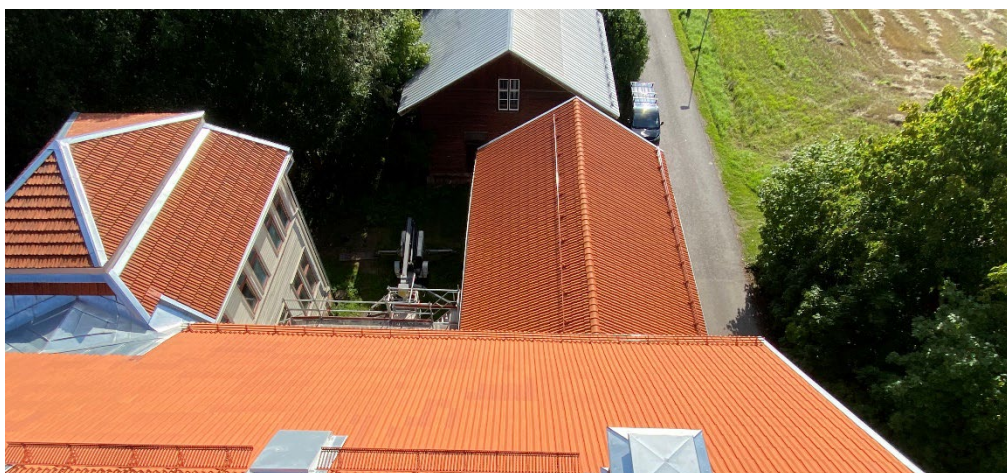
Figur 11. Flygeln utmed Korsikavägen från luft. Här syns också nockrället som är monterad på det norra takfallet och som nås med en stege monterad på det norra takfallet nära huvudbyggnadens kropp. Foto: Ulrika Olsson, 2023-08-31.

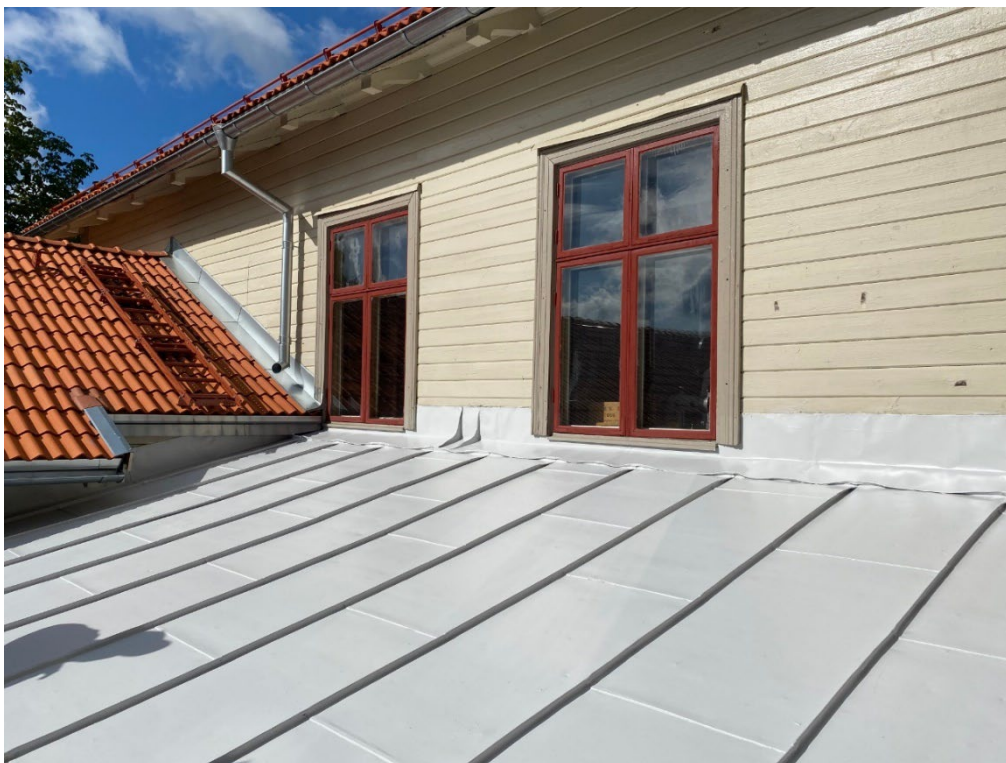
Figur 12. Här syns det norra takfallet på flygeln utmed Korsikavägen. Notera takstegen som leder upp till nockrället. Foto: Ulrika Olsson, 2023-08-31.

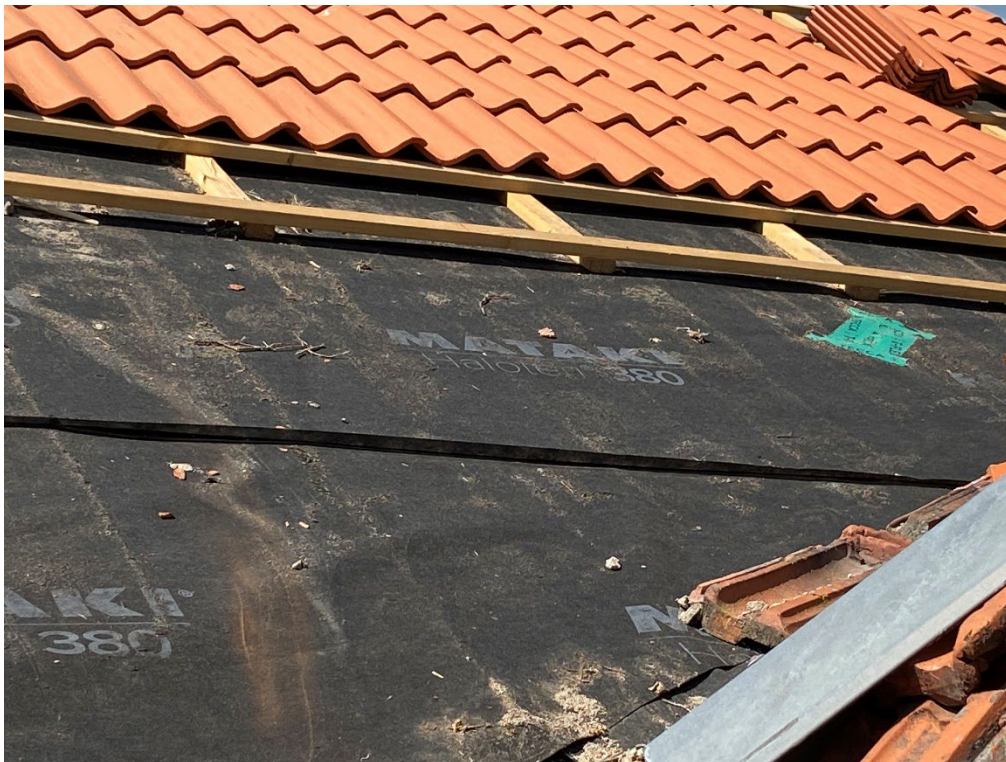
Figur 13. Under pågående takomläggning på huvudbyggnadens tak. Här syns takduken, läkten och det nya tvåkupiga lerteglet från Monier. Foto: Ulrika Olsson, 2023-06-12.

På takpanelen har lagts fiberduk av fabrikat Mataki Haloteen 380. Ny strö- och bärläkt har monterats innan det nya tvåkupiga lerteglet av fabrikat Monier, har lagts på plats.

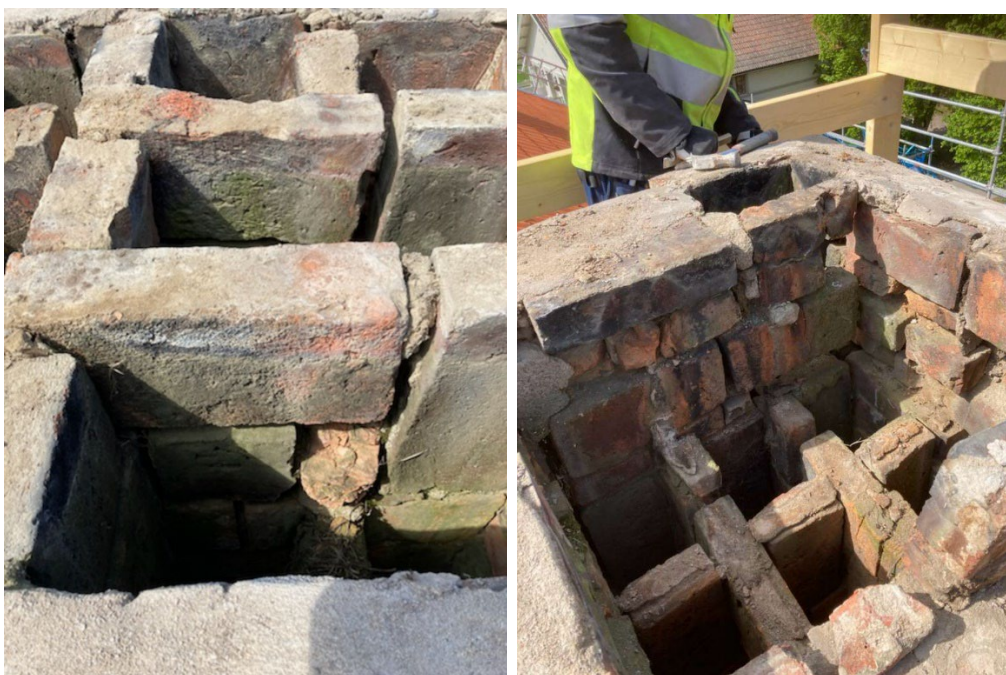
Figur 14 och 15. Murverket i skorstenarnas övre skävt var i dåligt skick och fick därför muras om. Foto: Rodab Plåtslageri, juni 2023.

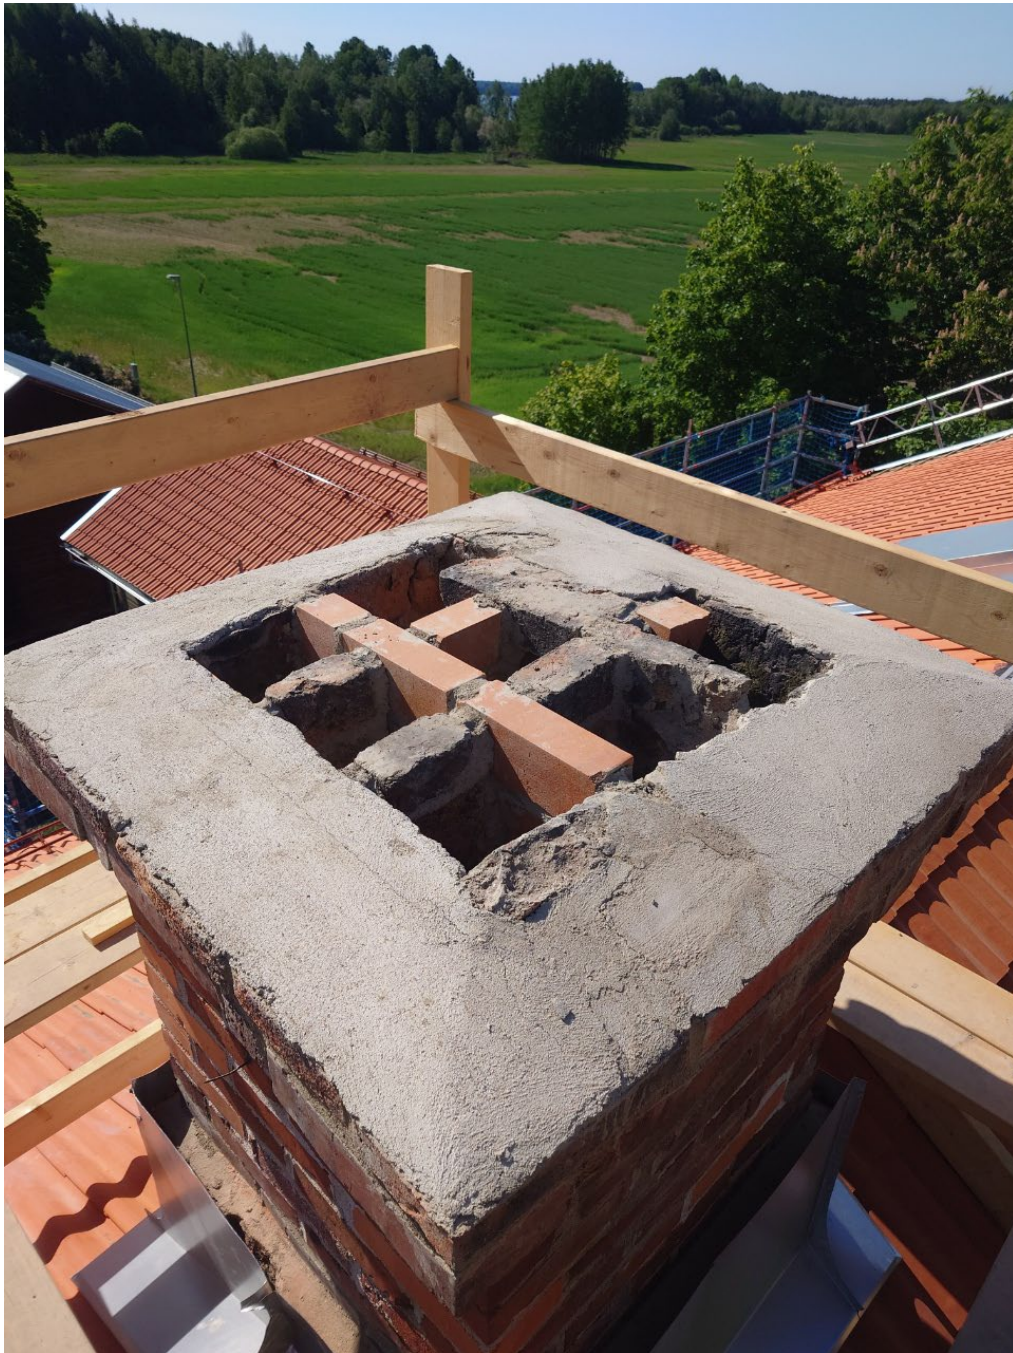
*Figur 16. Ommurning av skorstenarnas övre skift, liksom pipor är färdigställt.
Foto: Rodab Plåtslageri, juni 2023.*

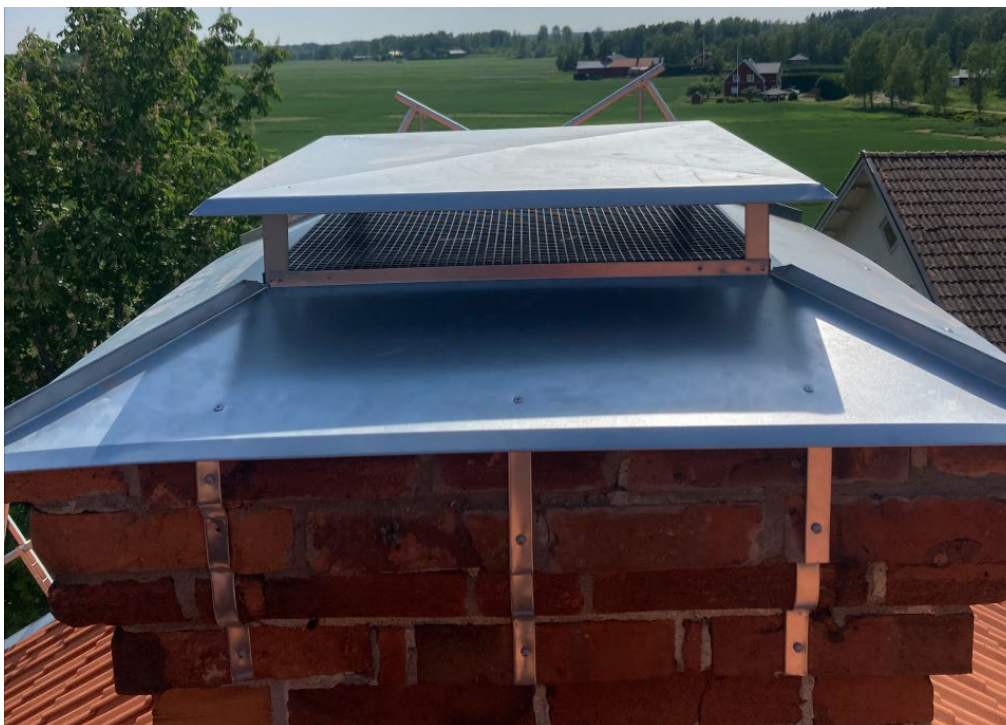
Figur 17. Nya beslag och platta buvar på skorstenarna i zinkmagnesium. Notera kajnätet under buven. Foto: Rodab Plåtslageri, juni 2023.

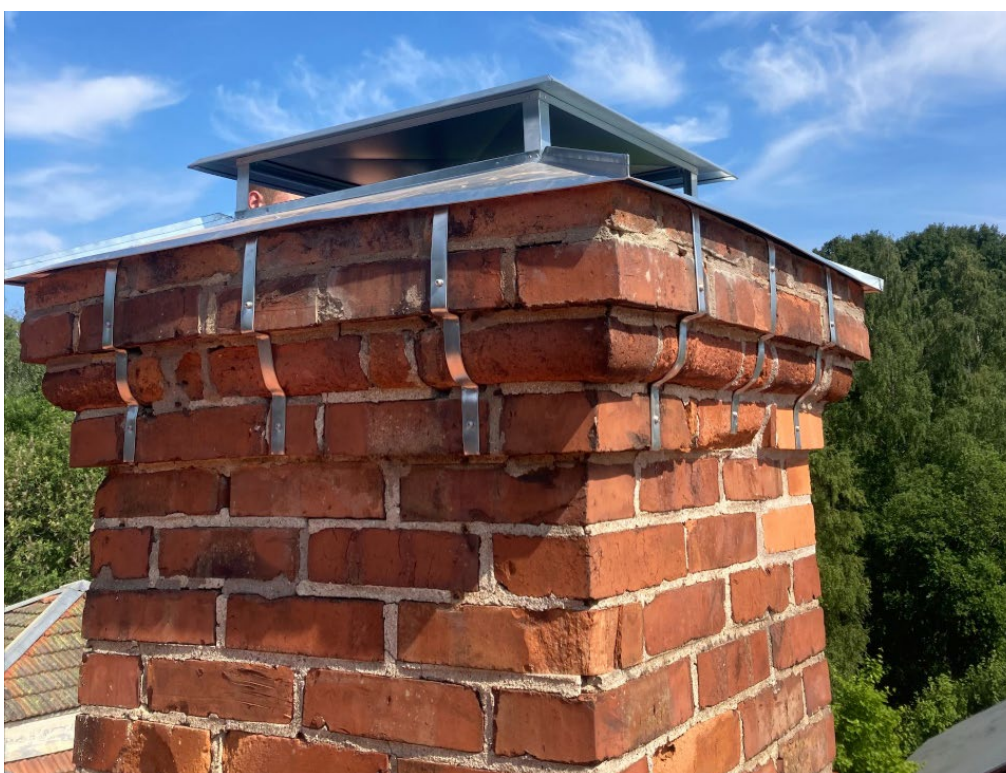
Figur 18. Nya skorstensbeslag och buvar har tillverkats i zinkmagnesiumplåt. Foto: Rodab Plåtslageri, juni 2023.

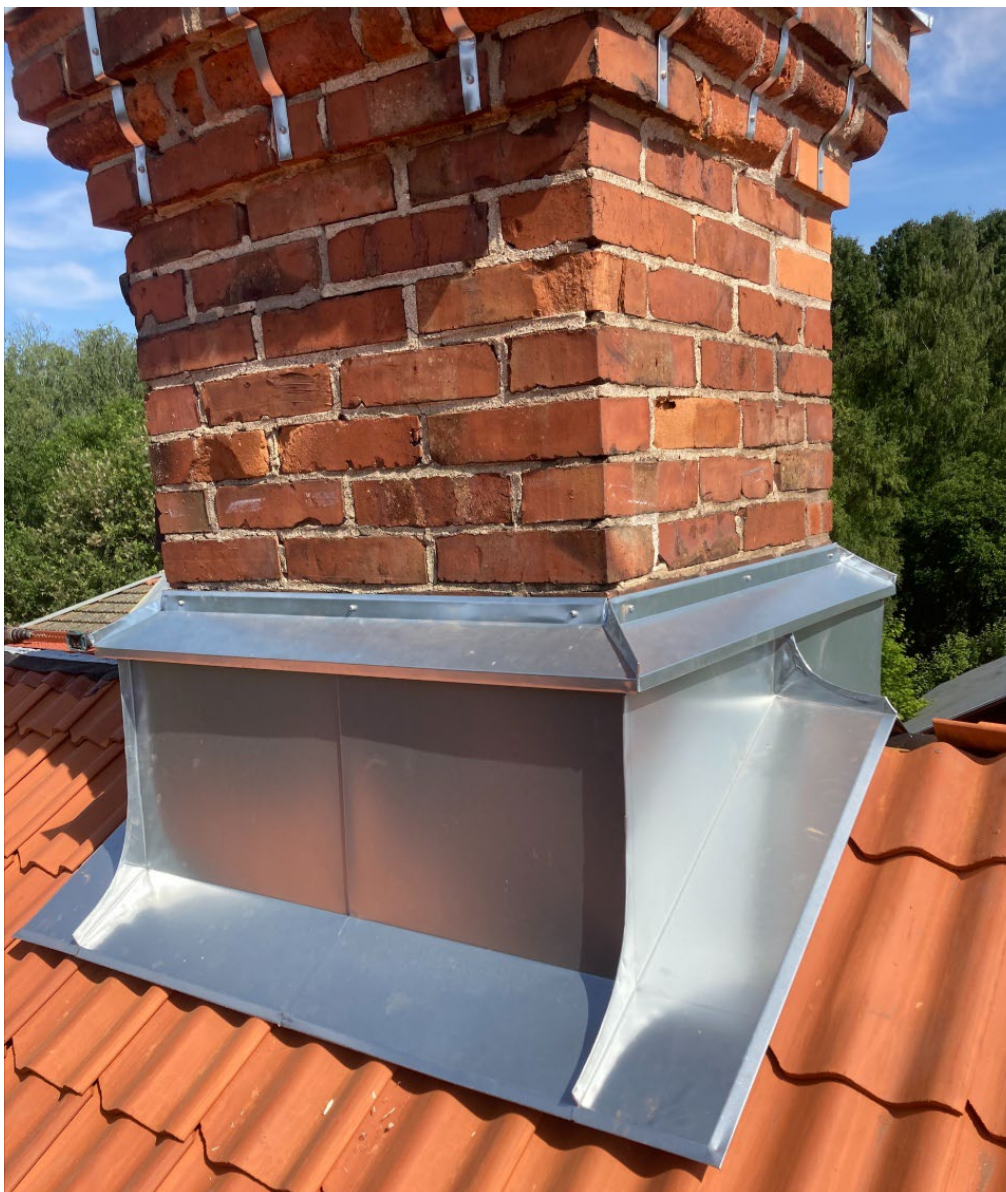
Figur 19. Nytt skorstensbeslag i zinkmagnesium. Foto: Rodab Plåtslageri, juni 2023.

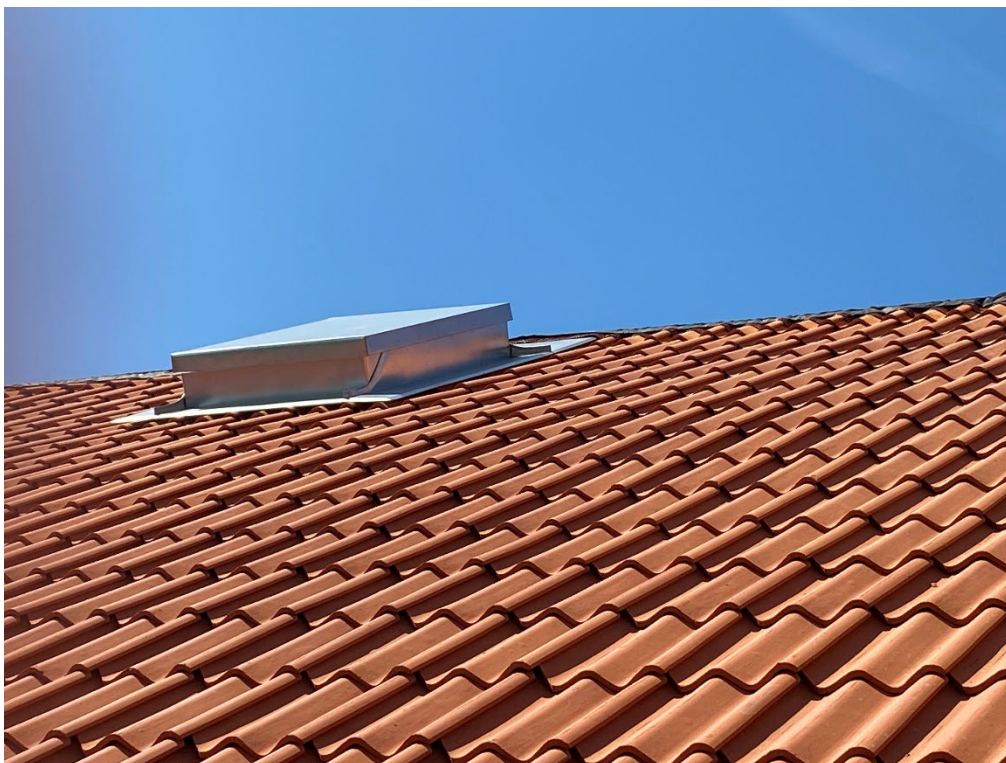
*Figur 20. Tidigare fanns på det östra takfallet ett litet takfönster. Detta har nu ersatts med en taklucka i godkända mått. Vid fototillfället har takbryggan ännu inte monterats.
Foto: Ulrika Olsson, 2023-06-12.*

I anslutning till takluckan har tillkommit taksäkerhet i form av en 10 meter lång takbrygga i stålplåt i röd kulör som smälter väl in mot det underliggande lerteglet. Båda takfallen har försetts med snörasskydd av typen rör i röd kulör. Till nya vindskivebeslag, hängrännor och stuprör har använts plåt i zinkmagnesium. Stuprören har skarpa vinklar och är anslutna till hängrännorna genom vattkuper.

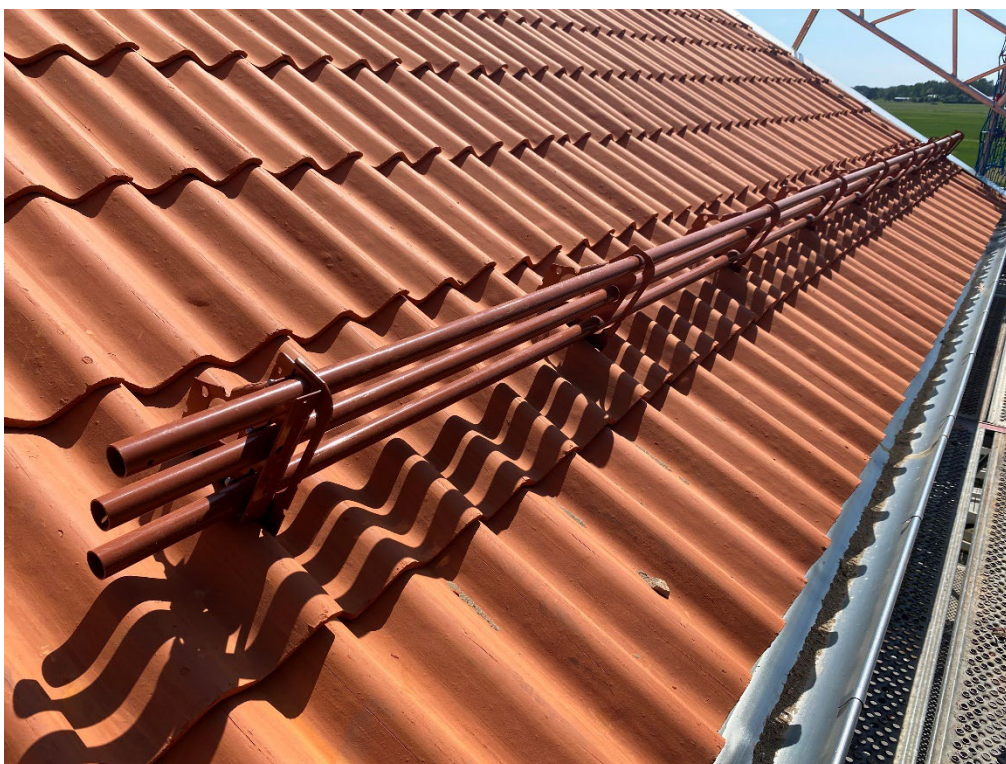
*Figur 21. På huvudbyggnadens tak har snörasskydd av typen rör monterats på båda takfallen.
Foto: Ulrika Olsson, 2023-06-12.*

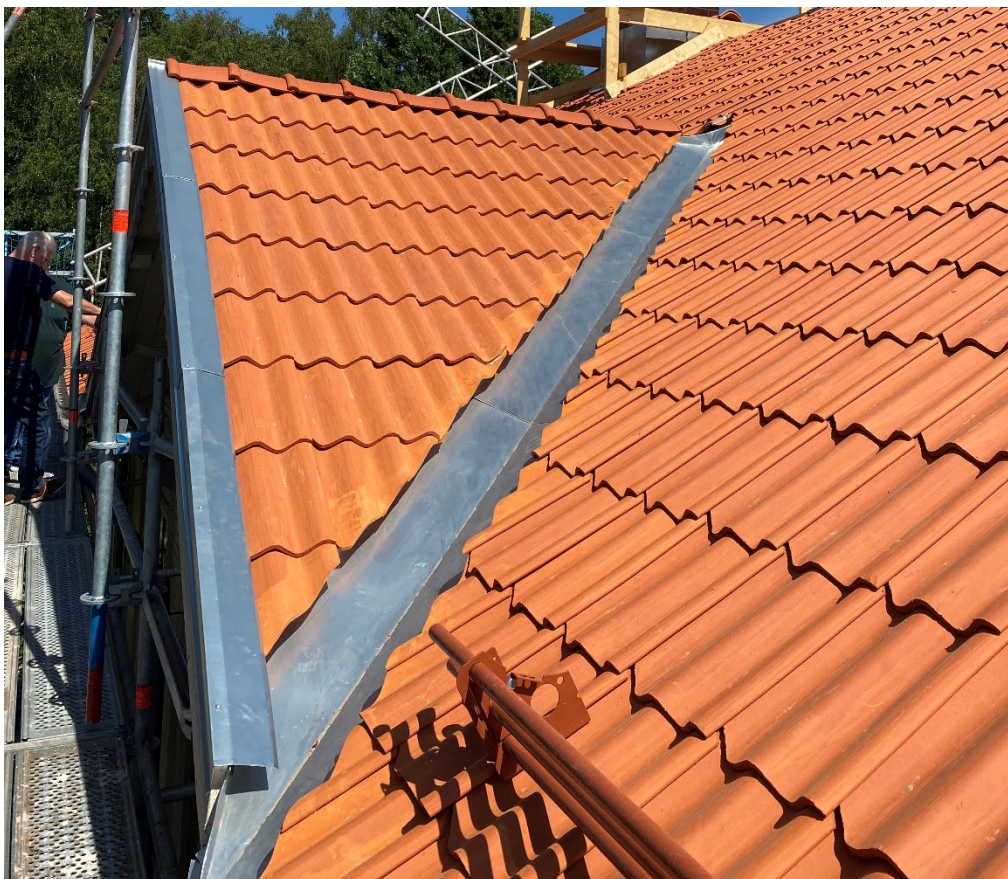
Figur 22. Rännदार och vindskivebeslag är i zinkmagnesium. Foto: Urika Olsson, 2023-06-12.

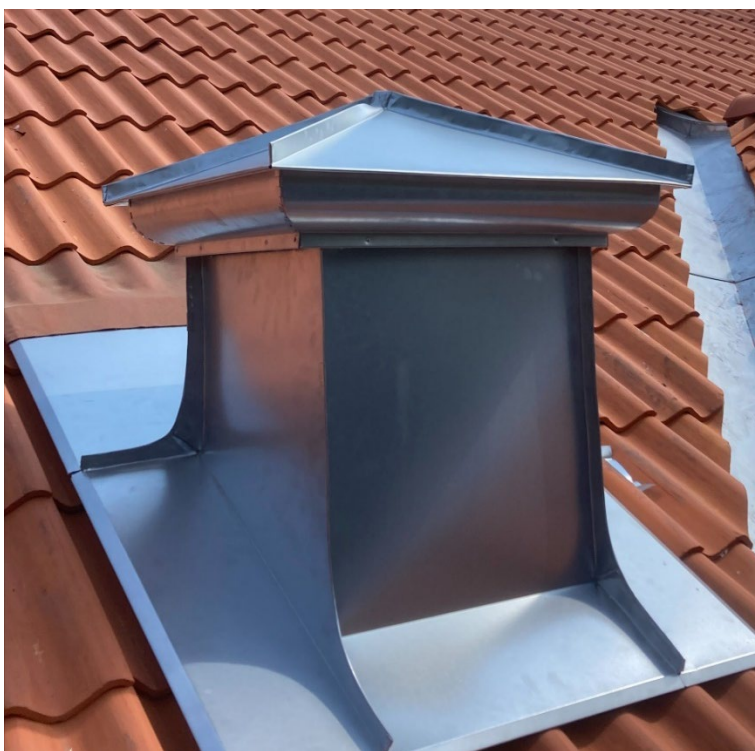
Figur 23. Den nya ventilationsbuben är klädd med falsad plåt i zinkmagnesium. Foto: Rodab Plåtslageri, juni 2023.

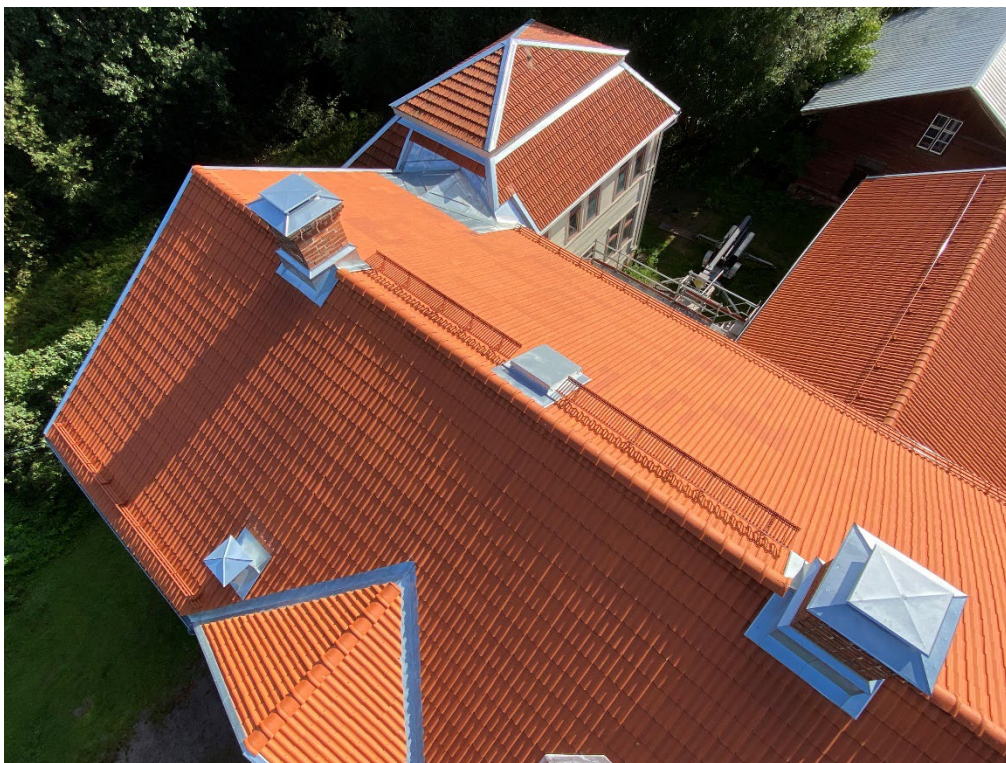
Figur 24. Slutbesiktning av takarbetena från skylift. Närmast i bild syns huvudbyggnadens tak, högst upp i bild den nordöstra flygelns tak och till höger taket på flygeln utmed Korsikanvägen. Foto: Ulrika Olsson, 2023-08-31.

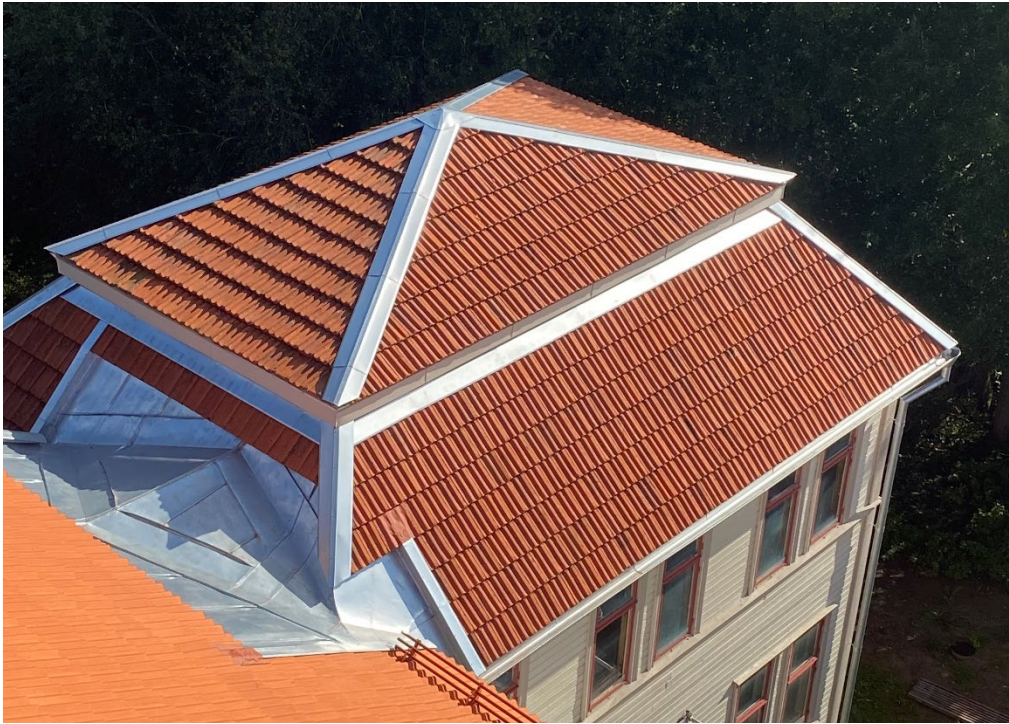
Figur 25. Rengjorda takpannor räckte till alla takfall utom det nedre takfallet på baksidan. Nockplåtar liksom plättäckningen mellan flygeln och huvudbyggnaden är utförda i zinkmagnesium. Foto: Ulrika Olsson, 2023-08-31.

Takpanelen skyddas av fiberduk av typen Matakil Haloteen 380. Ny strö- och bärläkt har monterats. Det pressade lerteglet som var i gott skick tvättades med hetvattentvätt. De flesta pannor kunde återanvändas, endast det nedre takfallet mot norr har behövts kompletteras med nytt tegel – tvåkupigt lertegel av fabrikat Monier. Detta takfall är inte möjligt att se vare sig invändigt eller från marken. Flygelns takfall har försetts mednockplåtar i zinkmagnesium. Till nya hängrännor och stuprör har använts plåt i zinkmagnesium. Stuprören har skarpa vinklar och är anslutna till hängrännorna genom vattkuper.

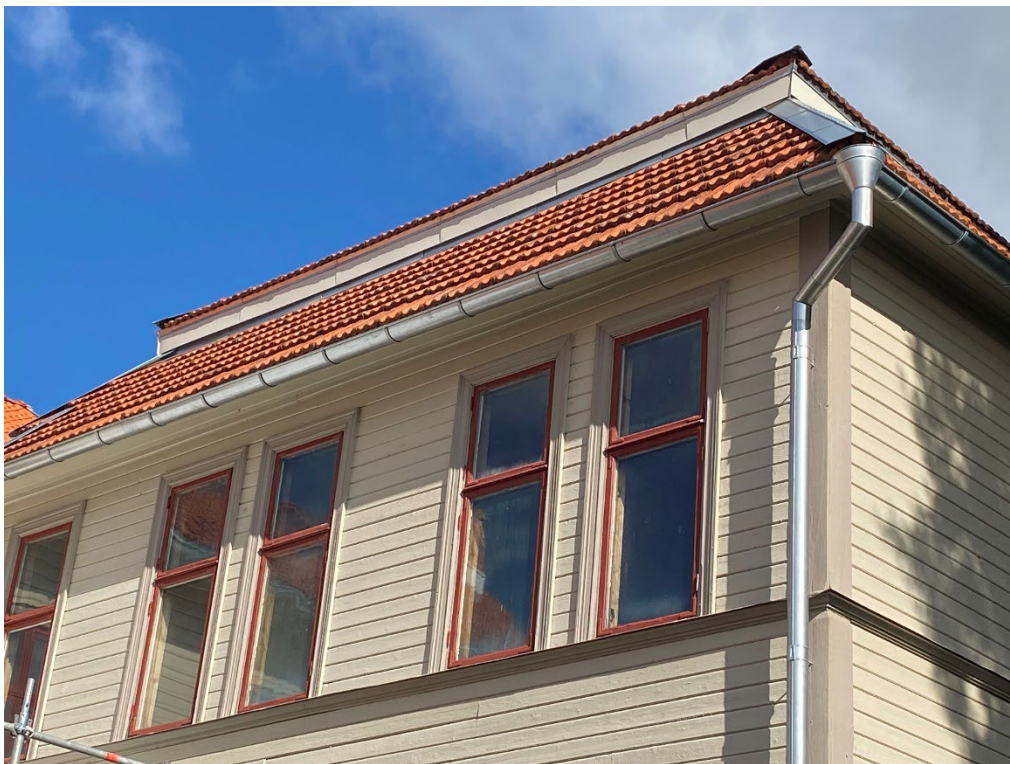
Figur 26. Panelen mellan de båda taken har klätts in med falsad plåt som är målad i samma kulör som panelen tidigare hade. Foto: Ulrika Olsson, 2023-08-31.

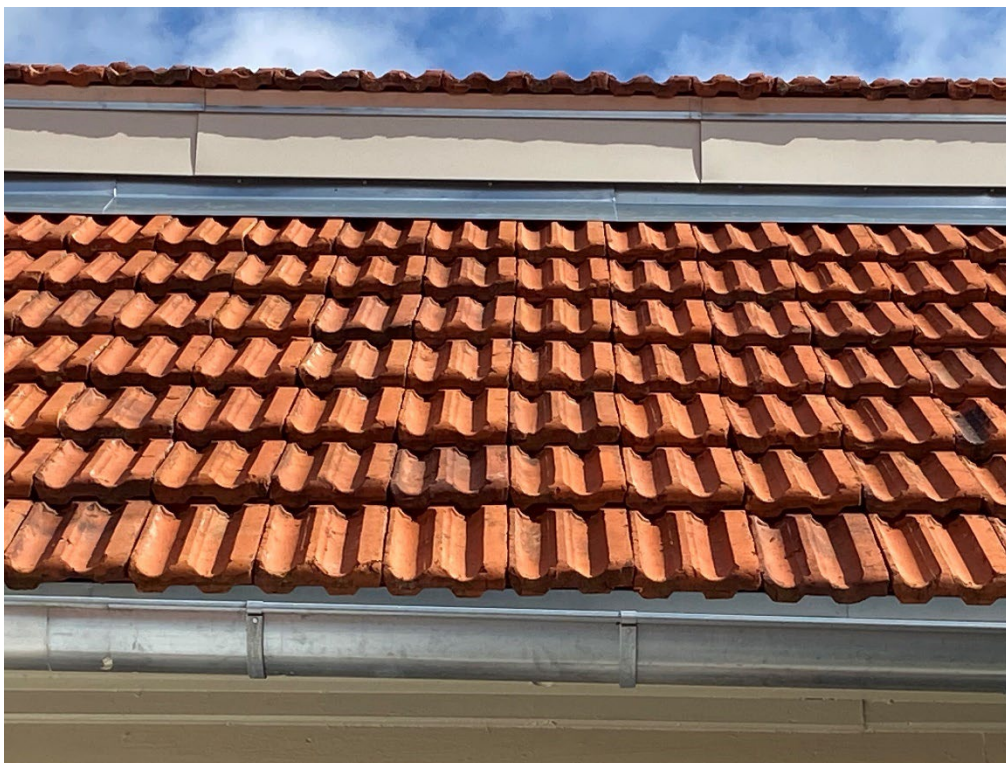
Figur 27. Närbild på rengjort pressat taktegel samt på plåtinklädnaden mellan de båda takfallen. Foto: Ulrika Olsson, 2023-08-31.

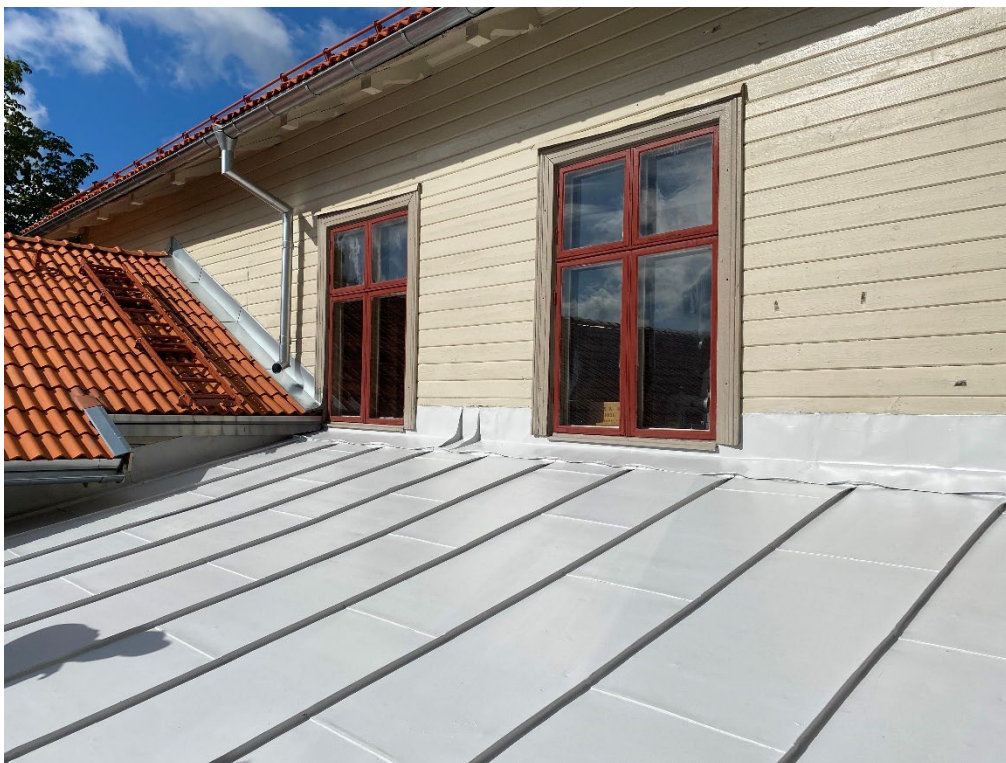
Figur 28. Pulpettaket som binder samman de båda flyglarna. Plåten är målad i kulör zinkgrå. Foto: Ulrika Olsson, 2023-08-31.

De befintliga plåttäckningarna har rengjorts och därefter målats för att likna nytillkomna ytor i zinkmagnesium. Plåttäckningarna är rotskyddsmålade med Abratex Mönja Aqua. Därefter är de slutstrukna med Abratex Top 40 Aqua. Kulör: Zinkgrå. Till nya hängrännor och stuprör har använts plåt i zinkmagnesium. Stuprören har skarpa vinklar och är anslutna till hängrännorna genom vattkuper. Vid slutbesiktningen 2023-08-31 var taket på den lilla utbyggnaden fortfarande inklätt.

Plåttaken har nu målats med Abratex färgsystem, vilket är ett vattenburet system. Antikvarisk medverkande har inte varit delaktig i dialogen kring byte av färgtyp.

Målningen är utförd och det är ej aktuellt att göra om målningsarbetena. Nästa gång plåttaken ska målas är det viktigt att det görs med en färgtyp som är godkänd av Länsstyrelsen Gävleborg.

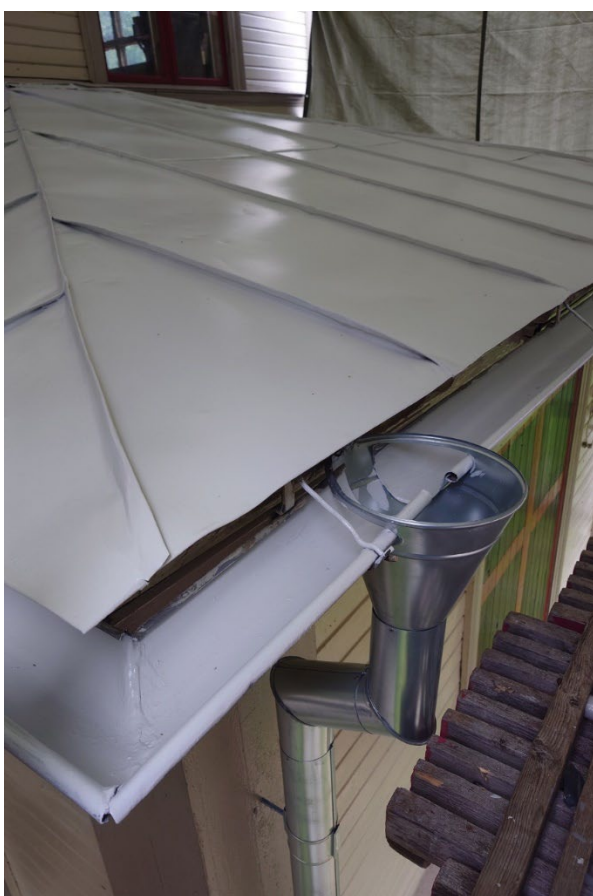
Figur 29. Närbild på taket på den lilla utbyggnaden på huvudbyggnadens norra gavel. Närbild på renoverad plåttäckning. Plåten är målad i kulör zinkgrå. Vattkuper och stuprör är nya i zinkmagnesium. Foto: Ulrika Olsson, 2023-08-31.
