ROSENLÖFS TRYCKERIMUSEUM

Antikvarisk medverkan vid omläggning av tak

Åsen 5:61
BM 114
Ovansjö socken
Sandvikens kommun
Gävleborgs län
2023

Rapport 2023:38
Ulrika Olsson

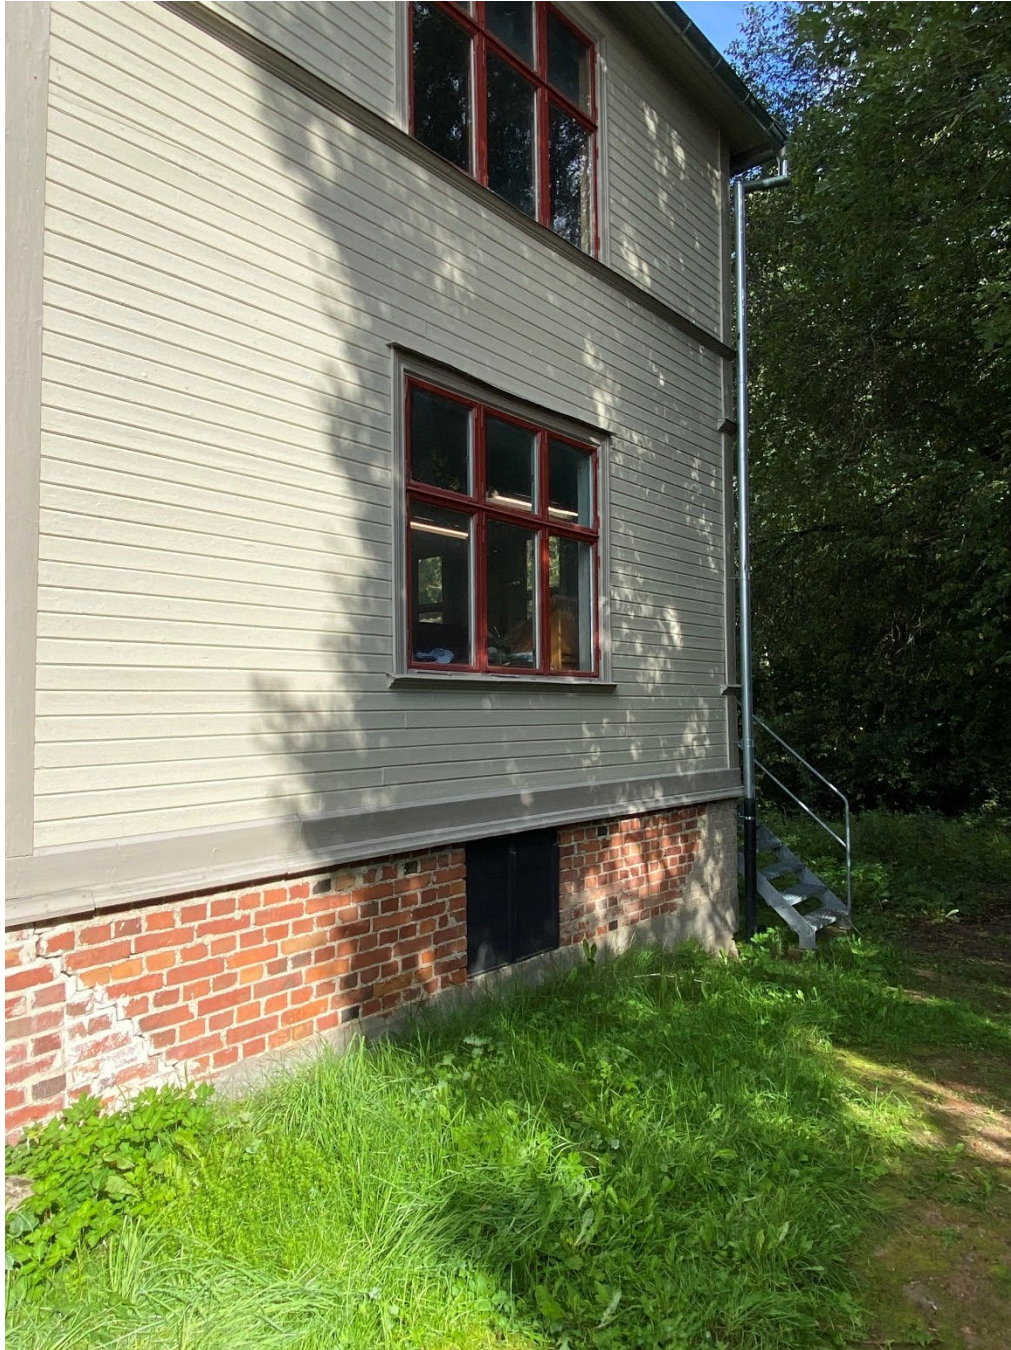
Figur 30. Den östra gaveln på den nordöstra flygeln. Här syns ett av stuprören som är anslutna till markrör. Foto: Ulrika Olsson, 2023-08-31.

Markytorna mellan flyglarna var väldigt fuktiga. Utkastare från flera stuprör här förvärrade förhållandena ytterligare då stora mängder regnvatten leddes ner i marken och underminerade vissa av murarna. Samtliga stuprör i mellanutrymmet, vid gavlarna samt på den norra sidan har anslutits till markrör.
