# TROSSBODEN I ROLFSTA

Antikvarisk medverkan vid renovering

Rolfsta samfällighet  
Forsa socken  
Hudiksvalls kommun  
Gävleborgs län  
2022

Rapport 2024:15  
*Daniel Olsson*

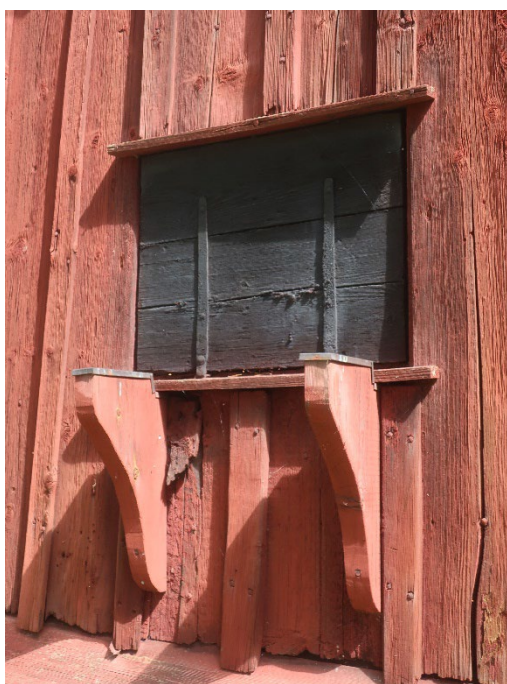
*Figur 4. Detalj av vådringslucka med konsoller. Foto: Daniel Olsson 2022-07-05.*

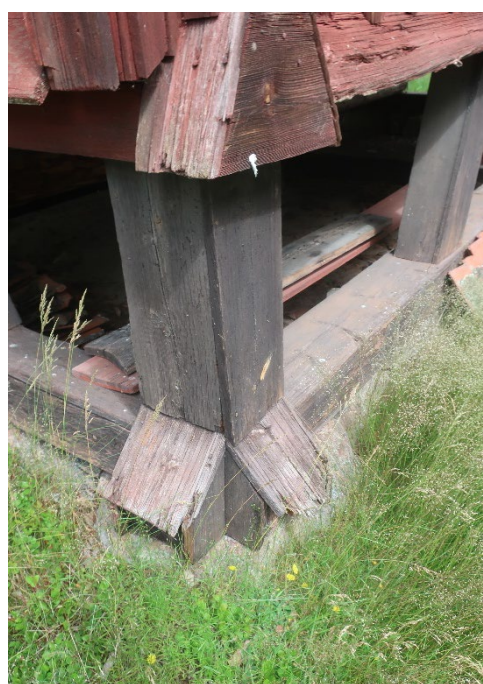
Trossboden vilar på en timrad syllram som i sin tur ligger på grundstenar. Mellan stenarna finns på vissa ställen rader av fyllnadssten. På syllramen står 17 trästolpar, varav åtta är snedställda. De delar av syllramen som skjuter ut utanför byggnaden är försedda med skyddande täckbrädor. Byggnadens stomme är av timmer, men fasaden utgörs av rödmålade stående bred locklistpanel. Framför porten finns en gräsbevuxen uppkörsramp med sidor av huggen sten. Porten utgörs av två breda dörrblad målade i svart kulör. Rakt ovanför porten sitter en stor trälucka och stora träluckor återfinns även högst uppe på de båda gavelpartierna. Boden har därtill tolv öppningsbara mindre träluckor, vilka alla är försedda med svängda rödmålade träkonsoller på utsidan så att träluckan kan fällas ned i horisontellt läge vid vädring. Samtliga luckor är målade i svart kulör. De flesta av konsolerna är klädda med kopparplåt upptill för att vara lite mer skyddade. Byggnaden har tredubbla rödmålade vindskivor samt vattbrädor och hängskivor målade i samma kulör. Invändigt består byggnaden av ett rum per våningsplan med obehandlade trätytor i golv, väggar och tak. Mellan våningarna löper en bred rak trätrappa.

*Figur 5. Detalj av syllramen med bärande stolpar. Foto: Daniel Olsson 2022-07-05.*

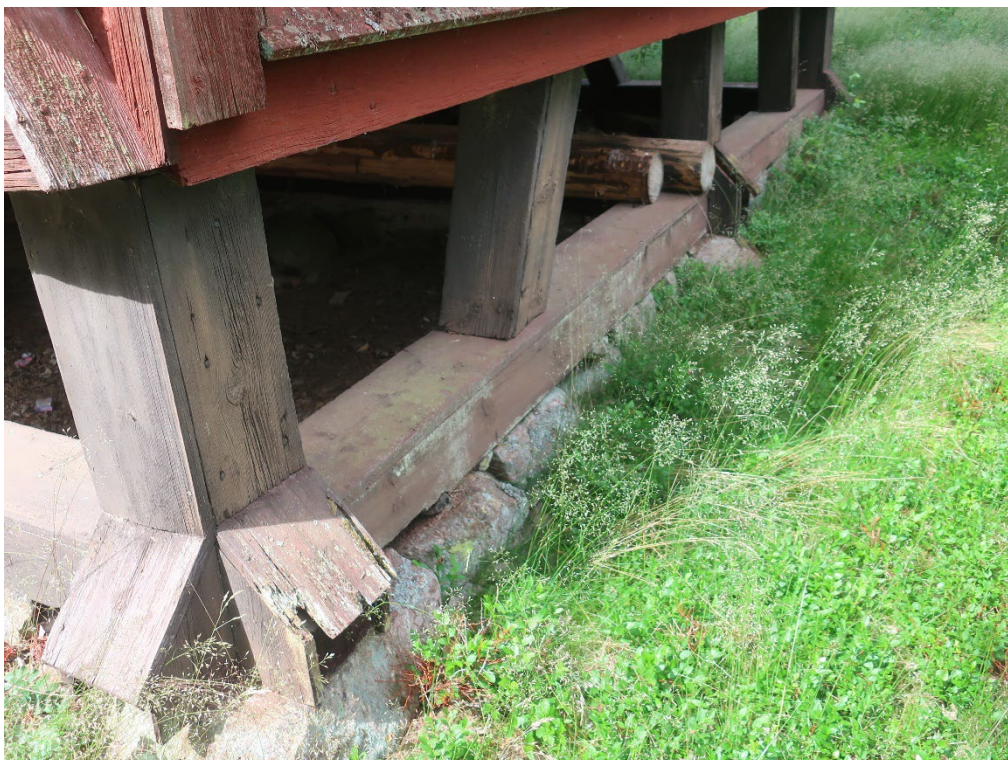
I syllstocken rakt under byggnadens port fanns en rötskada. Ett antal av de täckbrädor som skyddade utskjutande delar av syllkonstruktionen hade också börjat få rötskador och en av dessa hade delvis gått sönder.

*Figur 7. Detalj av syllramen med skadade täckbrädor. Foto: Daniel Olsson 2022-07-05.*

I den skadade delen av syllramen gjordes en ilagning med friskt virke rakt under byggnadens port. Skadade täckbrädor ovanpå syllramen har ersatts med nya av samma dimension och virkesbehandling där de tidigare varit skadade.

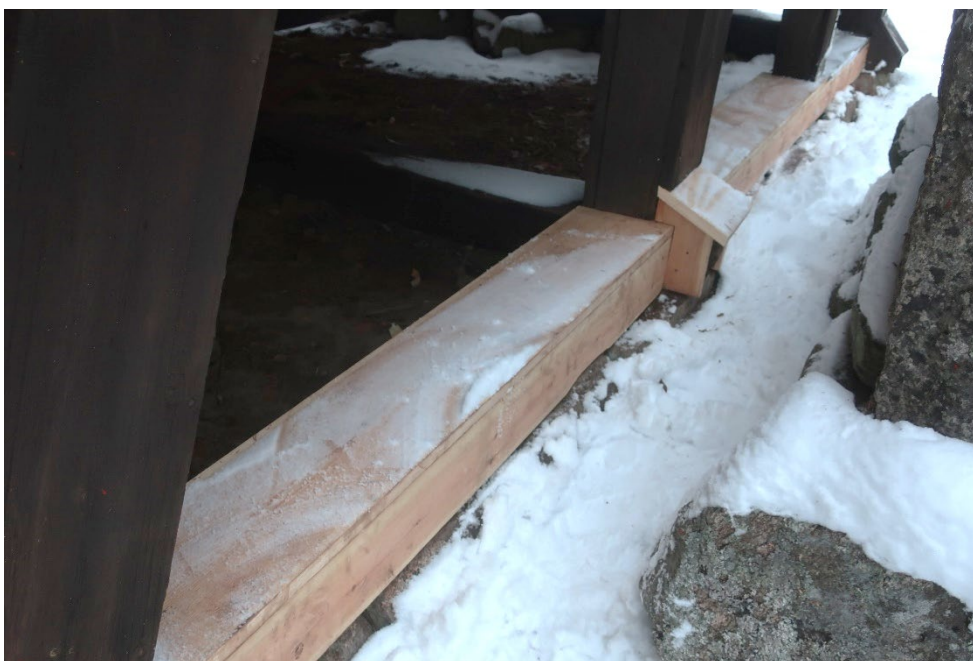
*Figur 10. Detalj av syllstocken mot sydöst med nya täckbrädor. Foto: Daniel Olsson 2022-11-24.*

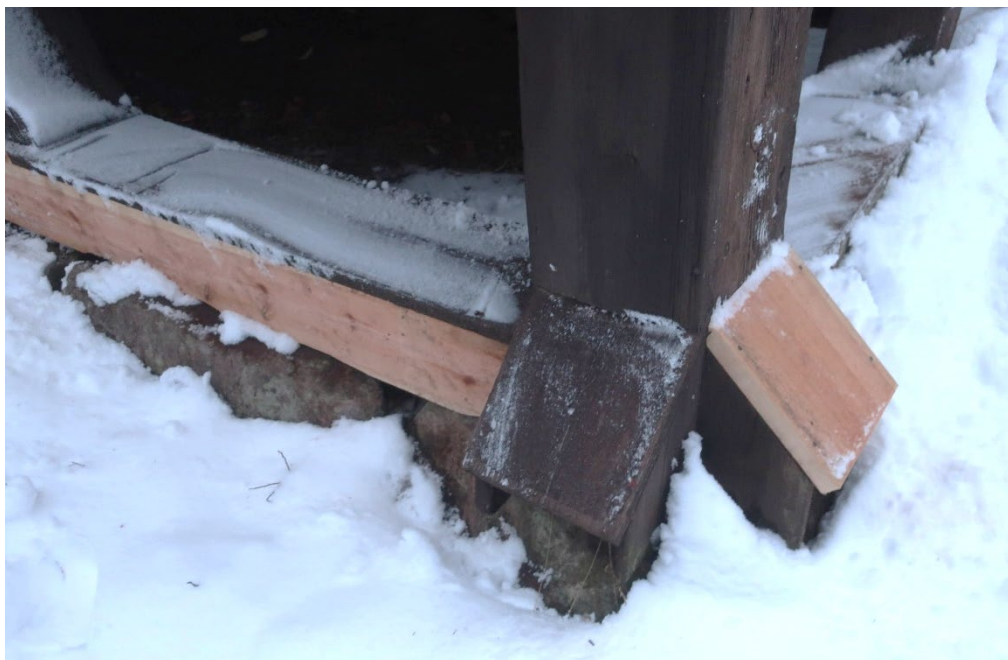
*Figur 11. Detalj av nya täckbrädor vid knut mot norr. Foto: Daniel Olsson 2022-11-24.*

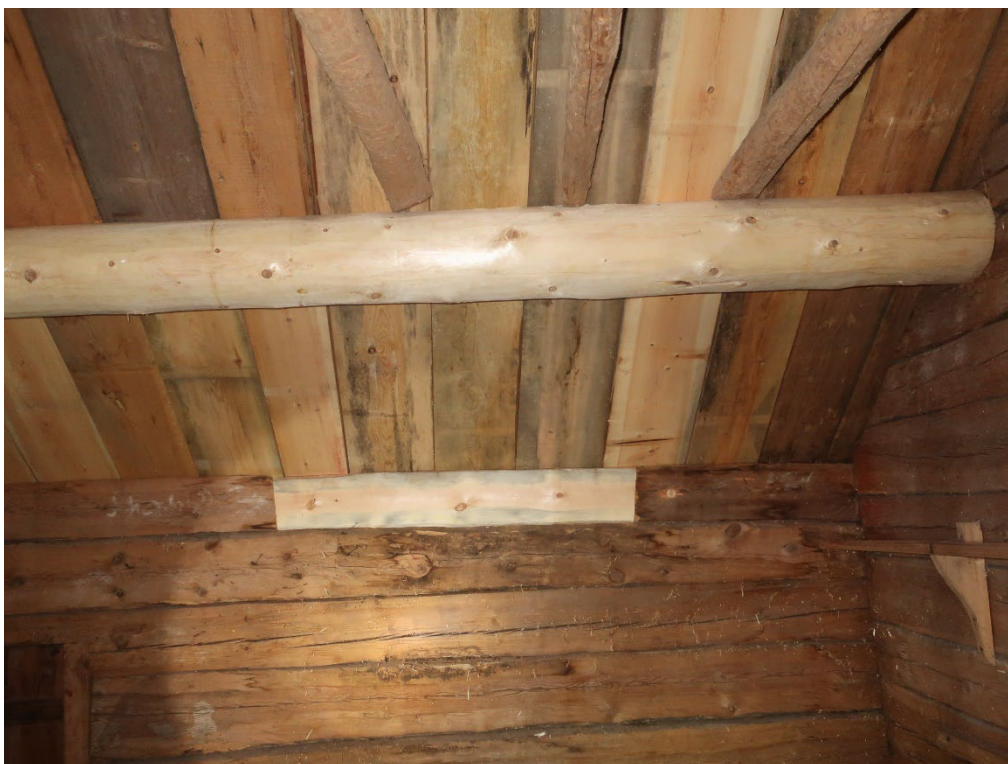
I byggnadens fasad mot sydöst fanns en rötskada i splintveden i hammarbandet. Orsaken till denna var att vatten hade runnit ned bakom panelen och skadat hammarbandet. Kärnvirket i hammarbandet var dock i gott skick. I övrigt bedömdes byggnadens timmerstomme och stolparna vara i god kondition.

*Figur 12. Detalj av den ilagade delen av hammarbandet i väggen mot sydöst samt utbytta undertaksbrädor och en del av den utbytta takåsen längst mot sydöst. Foto: Daniel Olsson 2022-11-24.*

I hammarbandet mot sydöst har en iläggning med friskt virke utförts vars längd uppgår till 1,8 meter. Denna har skarvats i med så kallad bladskarv. Hammarbandets kärna hade dock klarat sig, så det fanns inget behov av att byta ut hela stocken.

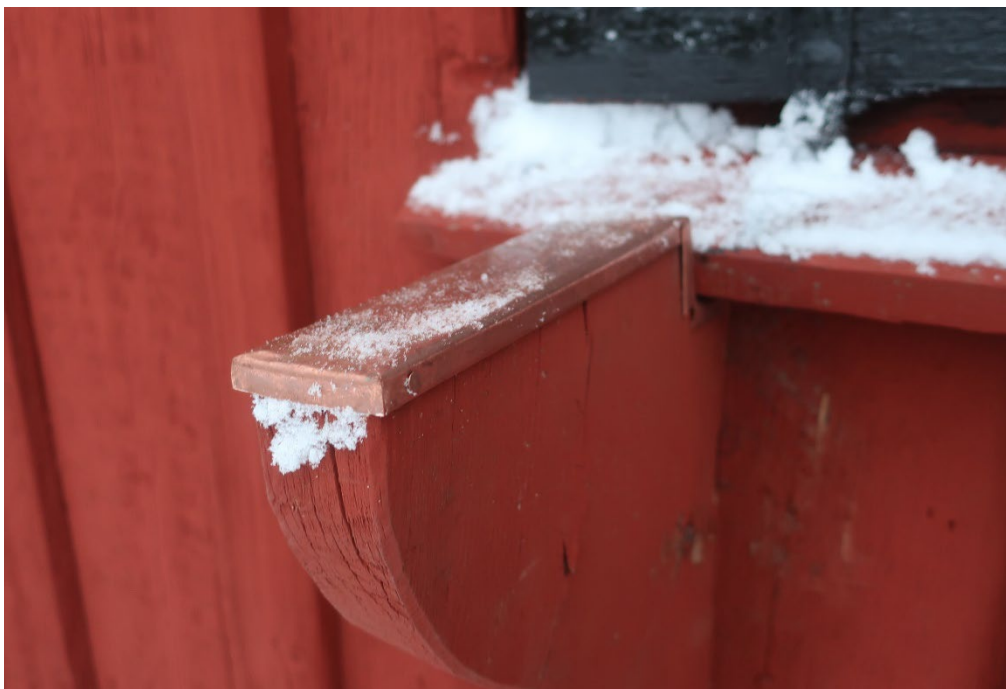
Vissa panelbrädor satt lösa sedan spikar hade vandrat ut. Några kopparbleck ovanpå vädringsluckornas stöd saknades.

*Figur 13. Detalj av ny kopparplåt på konsoll vid en av vädringsluckorna. Foto: Daniel Olsson 2022-11-24.*

Byggnadens panel har gått igenom och vid behov spikats åt. De tre stöd för luckorna som saknade kopparbeslag har försetts med nytillverkade sådana av samma utformning som de befintliga. Vid några av luckorna har skadade vattbrädor bytts ut. De som är kvar är hårda och Gamla Trähus har därför bedömt att de inte behöver bytas ut. Under den övre porten har en vattlist bytts ut.

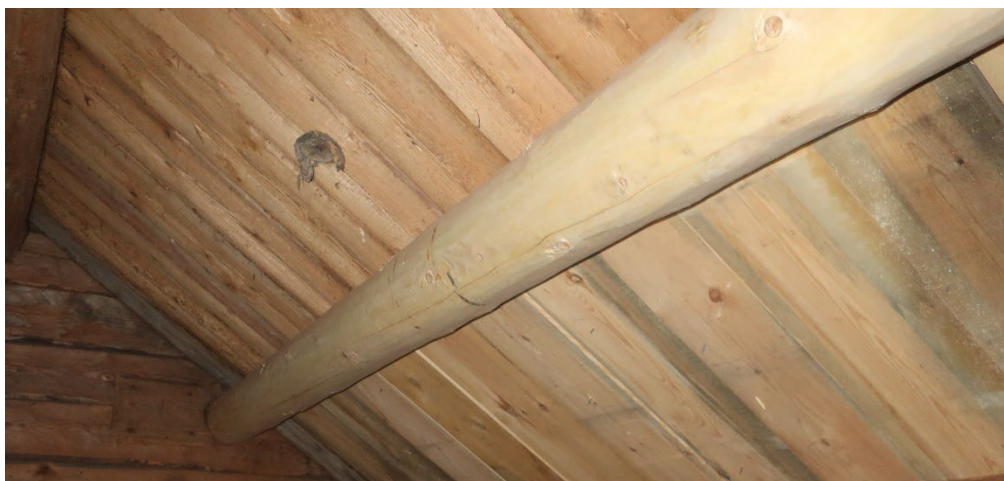
Två av takåsarna hade stora rötskador. Innan renoveringen inleddes syntes inga skador i undertaket inifrån. Rötskador fanns dock vid takfoten mot sydöst. Vid Gamla Trähus inledande genomgång innan renoveringen upptäcktes skador i takfallet mot sydöst. Efter att tegeltaket tagits bort visade det sig dock att det även fanns omfattande rötskador i takfallet mot nordväst.

*Figur 14. Detalj av den utbytta takåsen längst mot sydöst. Foto: Daniel Olsson 2022-11-24.*

Att takåsen längst mot sydöst var i så dåligt skick att den måste bytas ut var känt redan innan renoveringen inleddes. Efter att takarbetet hade påbörjats visade det sig emellertid att även takåsen längst mot nordväst var så rötskadad att även denna måste bytas ut. Nytt virke av gran till dessa takåsar togs fram av Forsa sockens stora skifteslag.

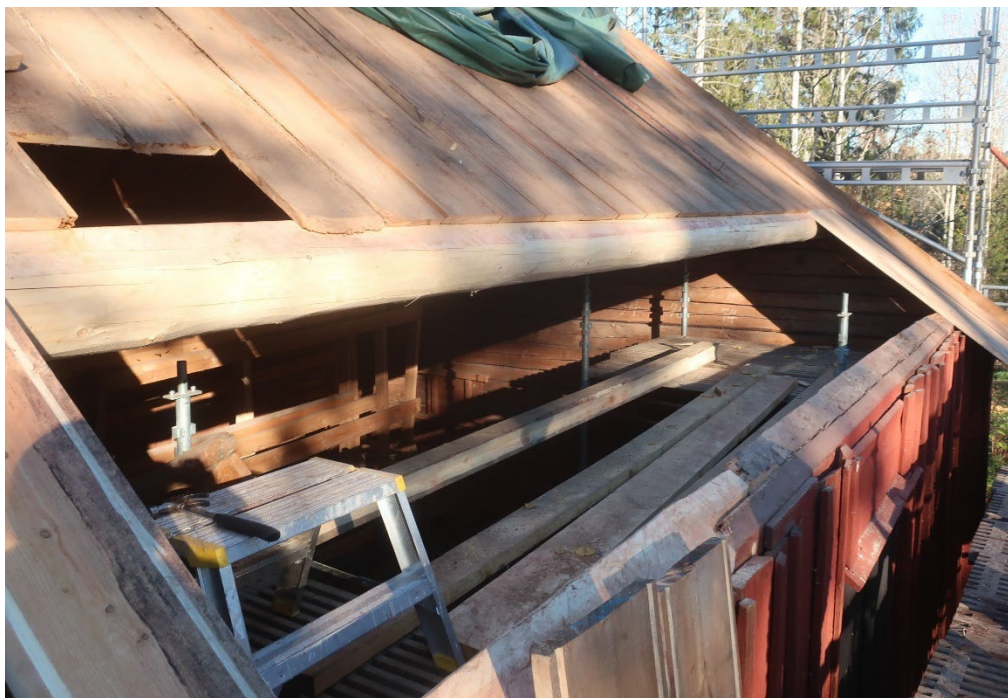
*Figur 15. Takfallet mot sydöst under pågående byte av undertaksbrädor. Foto: Daniel Olsson 2022-10-21.*

Efter att takarbetet hade inletts visade det sig att det fanns omfattande rötskador även i undertaket vid takfallet mot nordväst. Sammanlagt har därför cirka 15 kvadratmeter av undertaket bytts ut. Det motsvarar 19 undertaksbrädor. Brädorna har huvudsakligen skarvats vid takåsen ovanför det skadade stället.

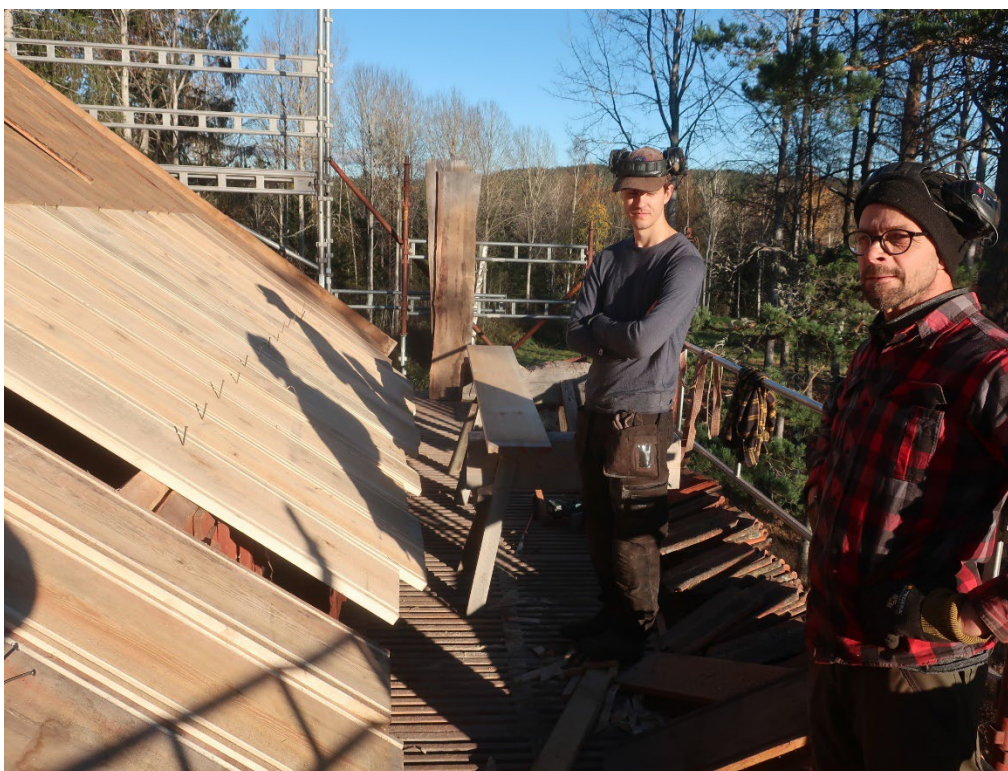
*Figur 16. Samma takyta som på bilden ovan vid fastspikning av undertaksbrädor. Foto: Daniel Olsson 2022-10-21.*

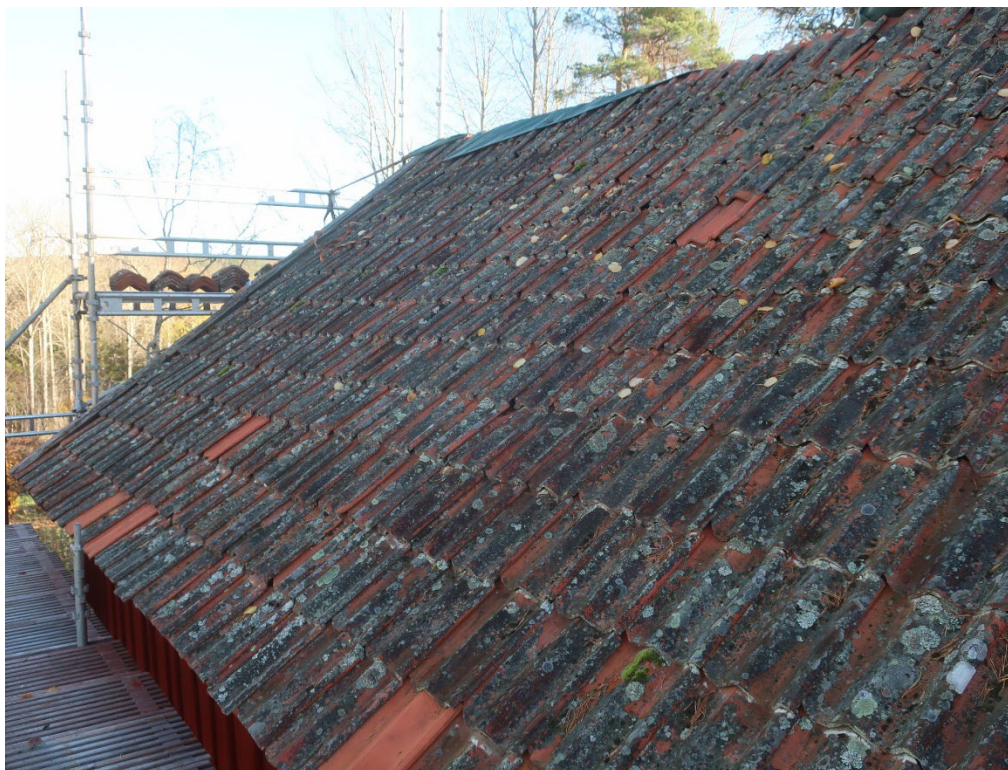
Ett antal av byggnadens pannor av lertegel var skadade och byggnadens höjd gjorde det svårt att byta enstaka pannor. Vissa vindskivor och samtliga vattbrädor och takfotsbrädor var rötskadade.

*Figur 17. Takfallet mot nordväst innan nedplockning av pannorna. Foto: Daniel Olsson 2022-10-21.*

Det befintliga takets lertegelpannor plockades av och de pannor som var skadade har sorterats ut och kasserats. Bärläkt och ströläkt revs bort. Sedan undertaket var åtgärdat har masonit spikats fast ovanpå undertaket och ovanpå detta strö- och bärläkt. Cirka 70% av de befintliga tegelpannorna gick att återanvända och de har lagts tillsammans med äldre pannor av lertegel som fanns sparade i en grannfastighet. De nytillkomna pannorna var enligt märkning tillverkade vid Heby respektive Vittinge tegelbruk och de har klippts till i hörnen för att passa med de befintliga pannorna. Takfallet mot sydöst, som är det som syns mest, har medvetet i sin helhet återlagts med trossbodens befintliga tegelpannor. Nästan alla av de tidigare nockpannorna gick att återanvända.

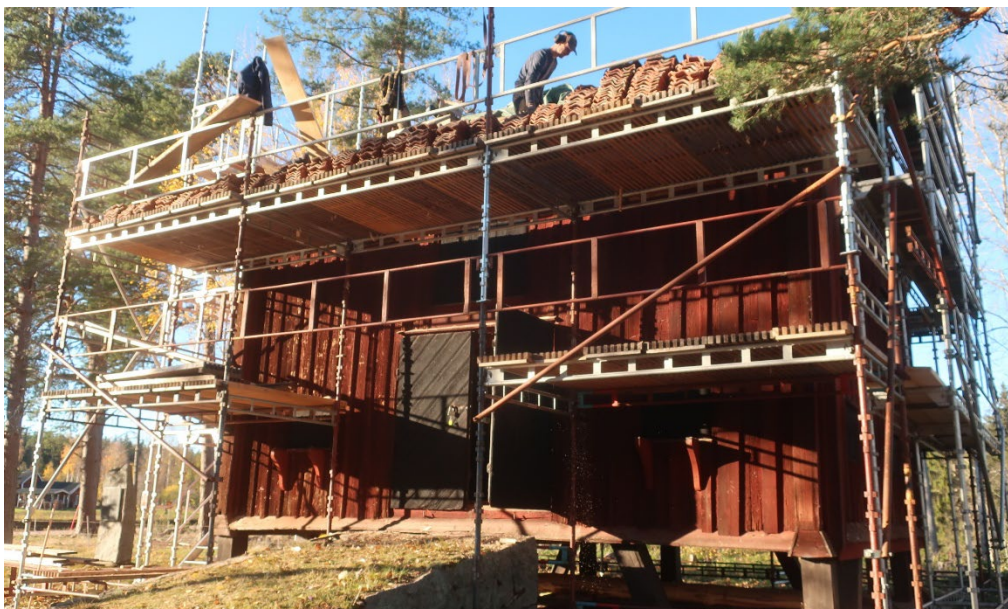
*Figur 18. Trossboden från öster under takrenoveringen. Foto: Daniel Olsson 2022-10-21.*

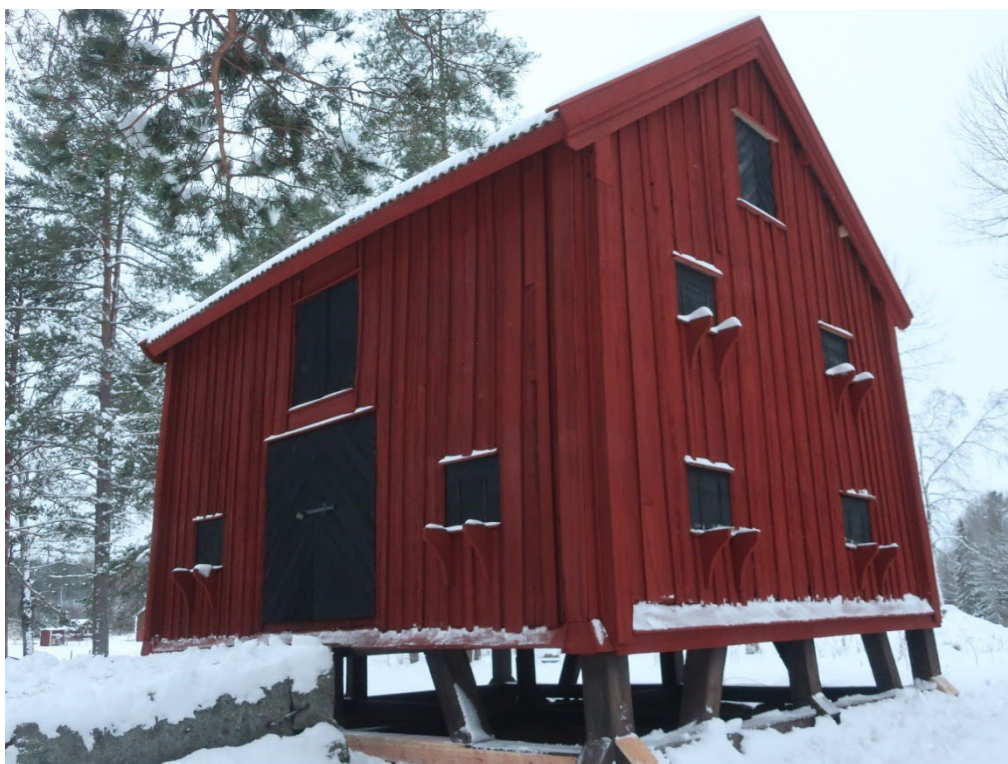
*Figur 19. Trossboden från öster efter avslutad renovering. Foto: Daniel Olsson 2022-11-24.*

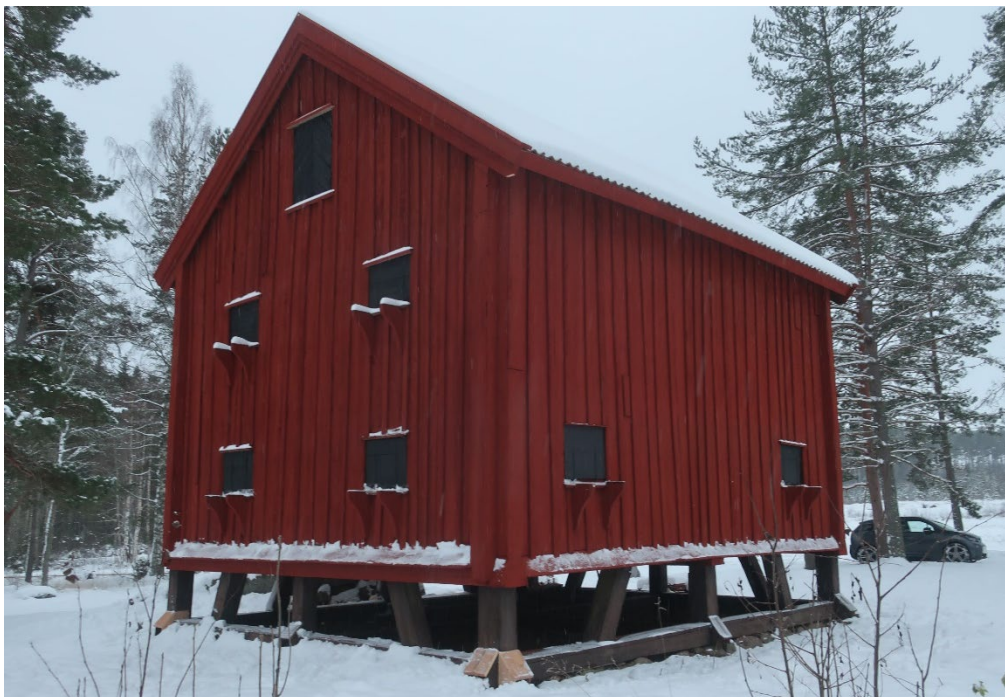
Figur 20. Trossboden från norr efter avslutad renovering. Foto: Daniel Olsson 2022-11-24.
