FÄRDVÄGAR, BROTT/TÄKT OCH ETT RÖJNINGSRÖSE

Arkeologisk undersökning
L2022:10333, L2022:10336 m.fl.

Ytterhärde S:1, Forsbacka 3:12
Valbo socken
Gävle kommun
Gästrikland

Rapport 2024:21

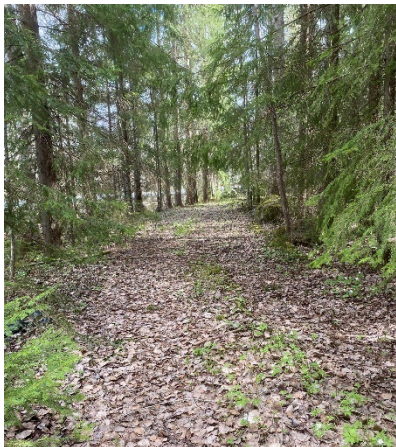
Figur 3. Färdvägen L2022:10362 som passerat torpet Tittut. Foto från väster: Kerstin Westrin.

I färdvägarna L2022:10362 och L2023:1478 grävdes ett schakt vardera. Den först nämnda vägen har gått förbi det före detta torpet Tittut, där det idag är ett småindustriområde. I schaktet som upptogs framkom asfalt direkt under torven. Under asfalten var det morängrus med mindre stenar. Inget daterbart material framkom. L2023:1478 ligger till stora delar i lågt liggande blötmark med tät slyskog. Schaktet grävdes i den västra och högre liggande del av vägen då det fanns risk för att maskinen skulle köra fast i det lägre liggande partiet. Direkt under torven kom också här morängrus med mindre stenar. Inget daterbart framkom.

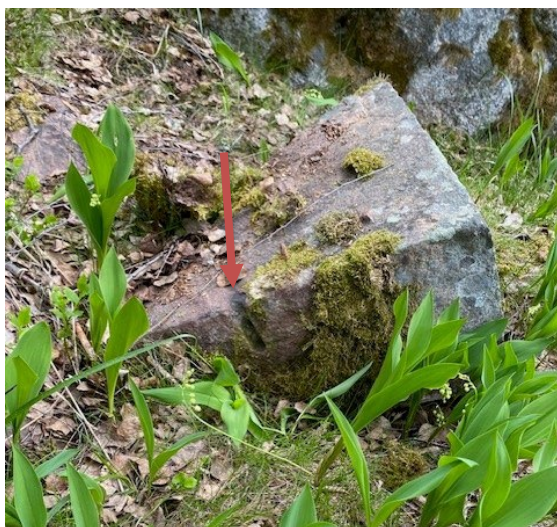
Figur 4. Sandstensblock som brutits med hjälp av rundkil. Foto: Kerstin Westrin.

Vid brott/täkterna L2022:10334 och L2022:10364 handrensades delar av de täktade ytorna i täktgropen. I båda lämningarna var det grus i dessa ytor. Vid genomgång av de stenar som omgav täkterna kunde det konstateras att ingen sten bar några tecken på brytmärken. Runt gropen till L2022:10334 var majoriteten av stenarna sandsten medan i anslutning till L2022:10364 var stenarna av mer varierade stensorter. Utifrån dessa iakttagelser är dessa två lämningar grustäkter. Vid L2022:10336, som är ett sandstensbrott, påträffades ett sandstensblock med borrhål, rundkilsteknik. Exakt när denna metod introduceras är oklart men runkilsteknik föregås av handkilsteknik (Hedlund 1989). För de tre botten/täkterna har undersökningsstatusen i KMR ändrats till *delundersökt*.

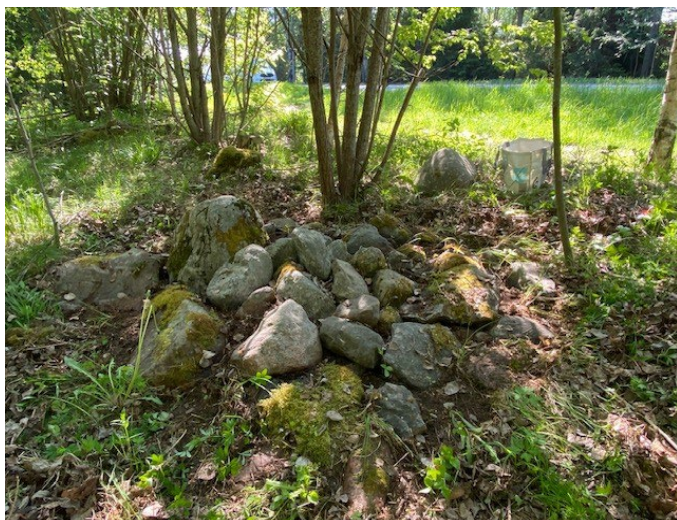
Figur 5. Röjningsröset L2022:10332 efter framrensning. Foto från nordväst: Kerstin Westrin.

Röjningsröse L2022:10332 rensades fram för hand och dokumenterades. Hela röset avsöktes med metalldetektor. En tämligen ny flaska med metallkork var det enda som framkom. Vid undersökningen med maskin var tanken att halva röset skulle grävas bort och profilen dokumenteras, men röset var mycket instabilt och glest lagt varför större delen av den halva som sparades rasade in i det grävda schaktet. Inget daterbart

framkom i eller under lämningen. I KMR har undersökningsstatusen för lämningen ändrats till *undersökt och borttagen*.

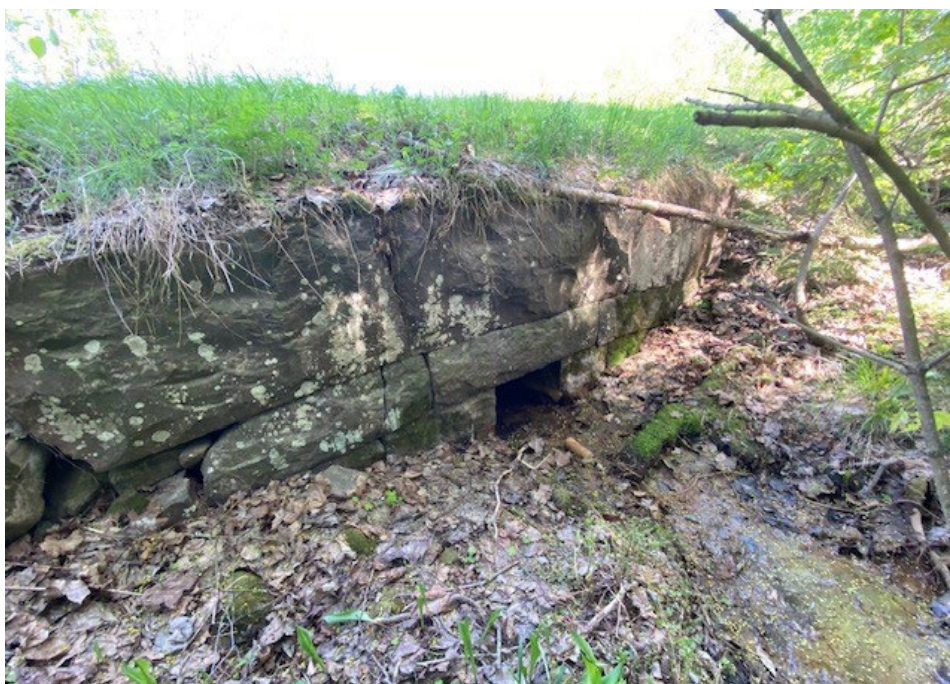
Figur 6. Bron L 2022:10363 på den södra sidan om Valbovägen. Foto från sydväst: Kerstin Westrin.

Bron L2022:10363 ligger under nuvarande sträckning av Valbovägen och dokumenterades i ord och bild. Det konstaterades att på den norra sidan av vägen är den hoprasad/igensatt och endast ett större hugget stenblock är synligt. På den södra sidan är bron intakt, uppbyggd av huggna stenblock med en mindre öppning, 0,4x0,4 meter, för ett dike. Valbovägen har vid bron samma sträckning år 1883 (V54-56:8) som idag. Undersökningsstatusen har i KMR ändrats till *delundersökt*.
