# EN KULVERT PÅ RUDDAMMSGATAN

Arkeologisk undersökning i form av schaktningsövervakning

Väster 2:1  
Gävle stad  
Gävle kommun  
Gästrikland

Rapport 2025:02

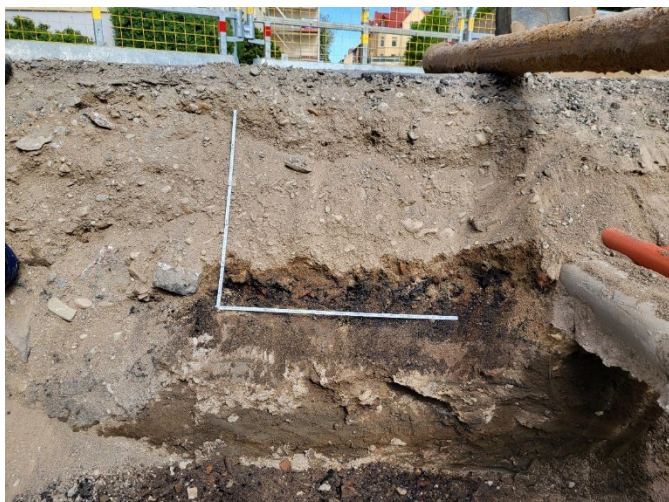
*Figur 4. Brand-/raseringslagret vid sektion 6. Foto mot norr: Andreas Widerberg, Länsmuseet Gävleborg.*

Brand-/raseringslager förekom vid flertalet sektioner och kunde observeras i samtliga schakt förutom schakt 3. Med största sannolikhet kan dessa lager knytas till branden år 1869 samt efterföljande markarbeten. De lager som bedömdes kunna ge mer information provtogs för makrofossil analys.

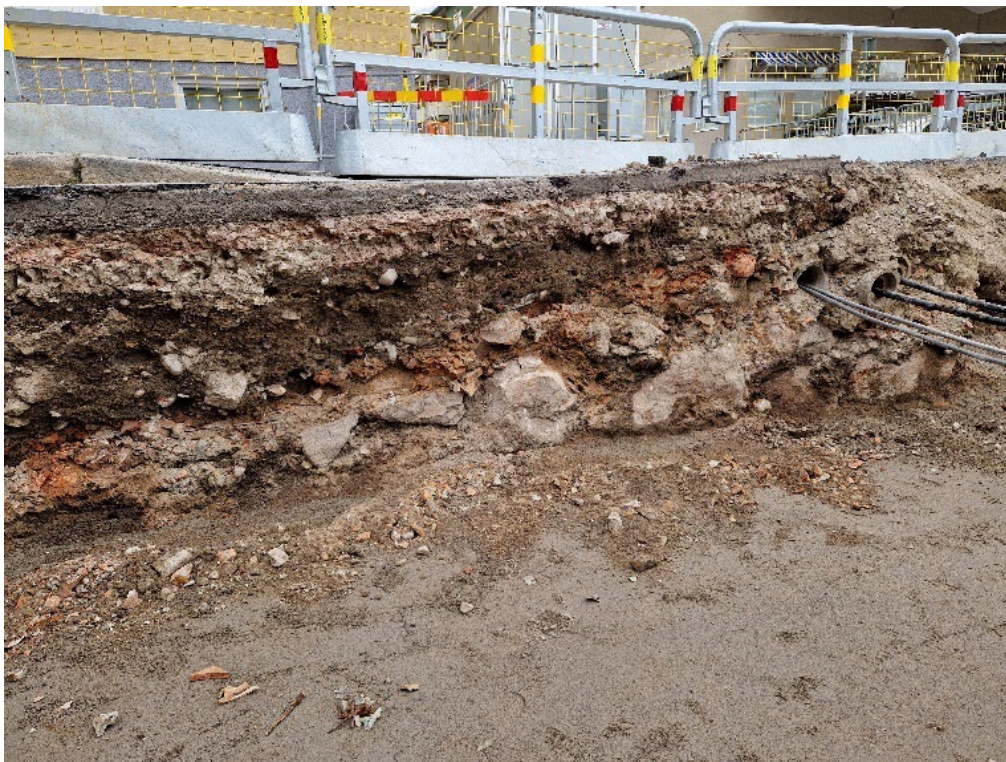
*Figur 5. Sektion 2 med grundstenarna i botten. Foto mot norr: Frida Löjdström, Länsmuseet Gävleborg.*

Vid sektion 2 fanns fyra grundstenar som var 0,4–0,6 meter stora. Grundstenarna framkom på 0,7–0,8 meters djup, direkt under ett raseringslager som bör härröra från stadsbranden 1869. Enligt det historiska kartmaterialet började området kvartersindelas någon gång under slutet av 1700-talet och i början av 1800-talet. Det är därför sannolikt att grundstenarna hör till en byggnad från 1800-talets första del.

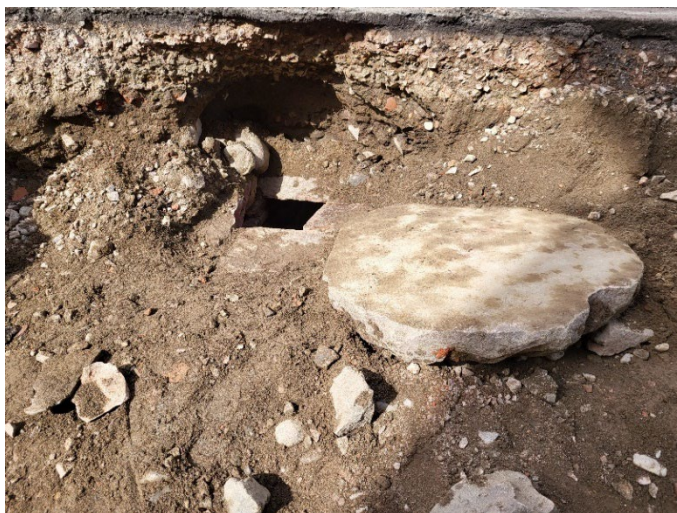
Figur 7. Kulvertens öppning med stenlocket till höger. Foto mot nordnordväst: Andreas Widerberg, Läns museet Gävleborg.

Kulvertens öppning låg cirka 0,9 m under markytan och doldes av ett stenlock, 1,1 meter diameter och 0,15 meter tjock av tuktad sandsten. Själva öppningen var 0,65×0,35–0,45 meter (NNV-SSÖ) stor och kantsatt med 0,04–0,2 meter tjocka, 0,6–0,8 meter långa och 0,3–0,4 meter breda stenar. På 0,5 meters djup från öppningen fanns ett troligt trappsteg i form av en utstickande sten. Från öppningen gick två gångar i vinkel mot varandra åt nordnordväst respektive västsydväst. Gången åt nordnordväst var cirka 4–4,5 meter lång, 0,5 meter bred och 0,8–0,85 meter hög. Gången åt västsydväst var cirka 5–6 meter lång, 0,45 meter bred och 0,8 meter hög. Båda gångarna var kallmurade av 0,1–0,8 (NNV) respektive 0,1–1,3 (VSV) meter stora sandstenar.

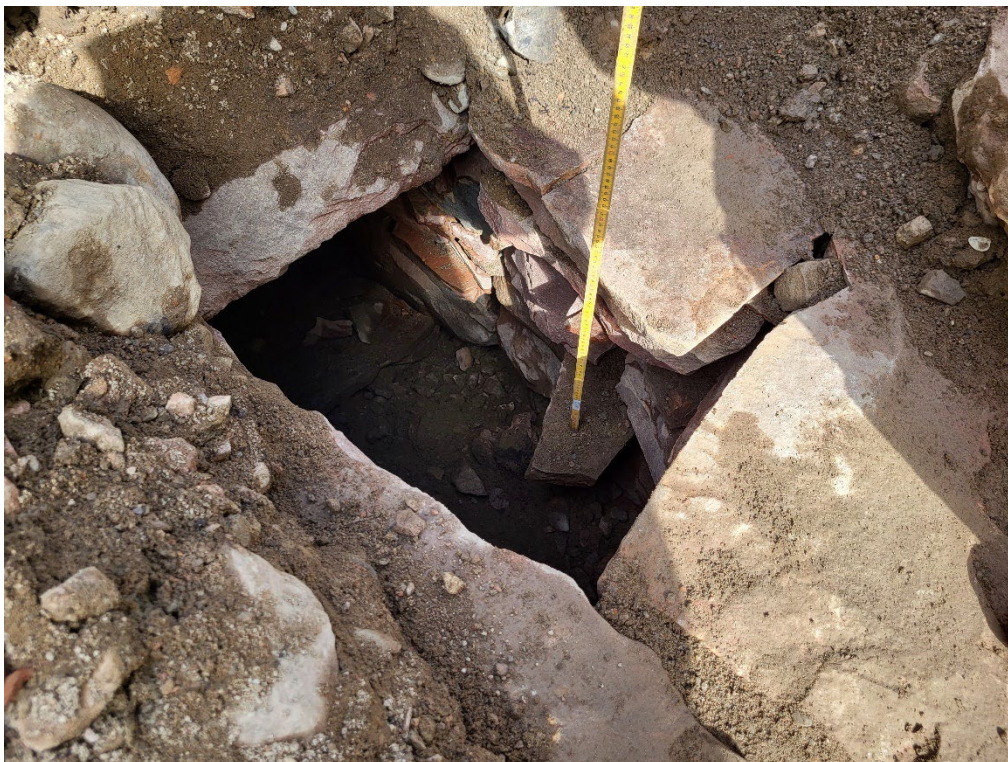
*Figur 8. Kulvertens öppning med den möjliga trappstenen synlig. Foto: Andreas Widerberg, Läns museet Gävleborg.*

Kulverten var förvånansvärt välbevarad trots att flera markingrepp skett i nära anslutning. Båda gångarna var emellertid inrasade, den nordnordvästra skadades sannolikt av den byggnad som uppförts på Ruddammsgatans norra sida.

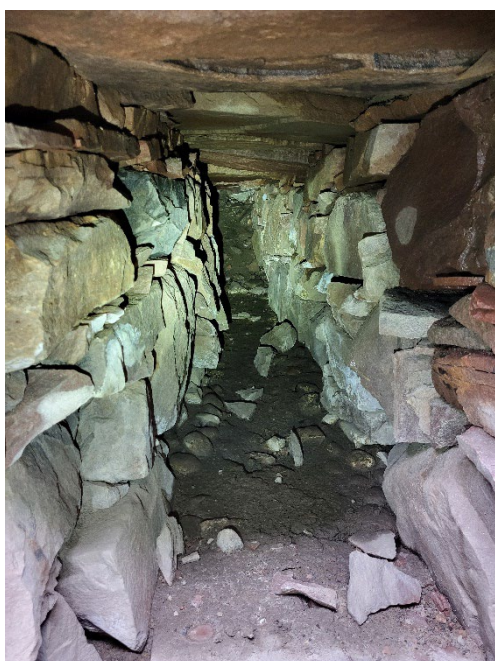
*Figur 9. Gången mot nordnordväst. Foto: Andreas Widerberg, Läns museet Gävleborg.*

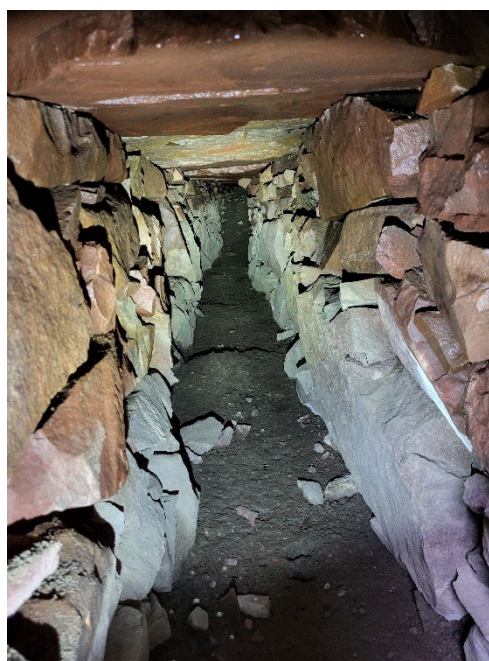
*Figur 10. Gången mot VSV. Foto: Andreas Widerberg, Läns museet Gävleborg.*

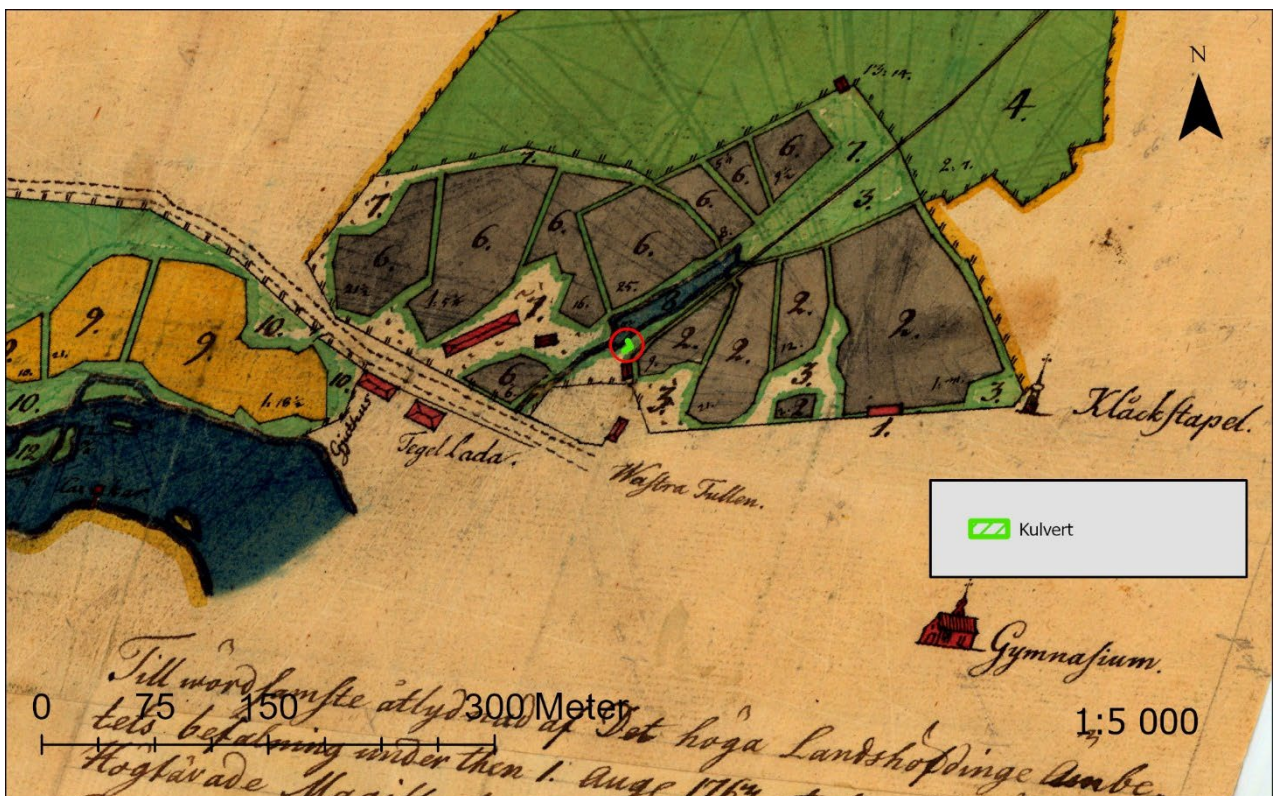
Figur 12. Karta från 1763 (21-gäs-19) med kulverten markerad med grönt och inringat i rött. Siffran 8 markerar den redan då gamla och förfallna ruddammen.

Själva kulverten har inte gått att identifiera i historiska kartor men däremot kan den med stor sannolikhet kopplas till en damm som tidigast finns utmärkt på stadskartan från 1706 (figur 11). Dammen benämns där som ”lertag för kyrkan” och ligger mellan odlingsytor som är markerade som ”Proståkern”. På en karta över jordägorna under Gävle stads prästbol från 1763 finns samma damm benämnd som en ”gammal och förfallen” ruddamm (figur 12). Även här omges den av åkermark. Först på en stadskarta från 1792 syns tomtindelning runt den forna ruddammen och området har införlivats i den planerade stadsbebyggelsen (figur 13). Ännu 1810 finns dock ruddammen utmärkt inom två av de bebyggda kvarteren (figur 14).

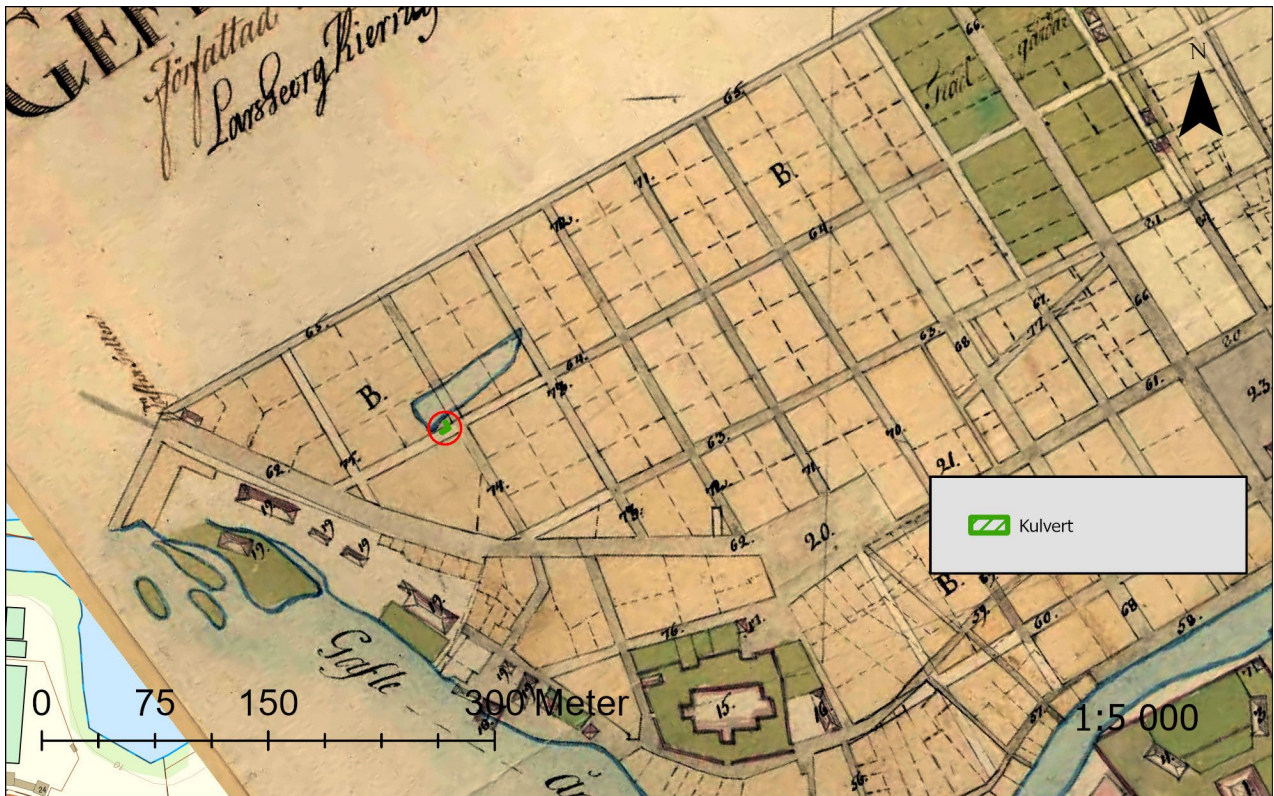
Figur 13. Karta från 1792 (SE/KrA/0424/036/032) med kulverten markerad med grönt och inringat i rött.

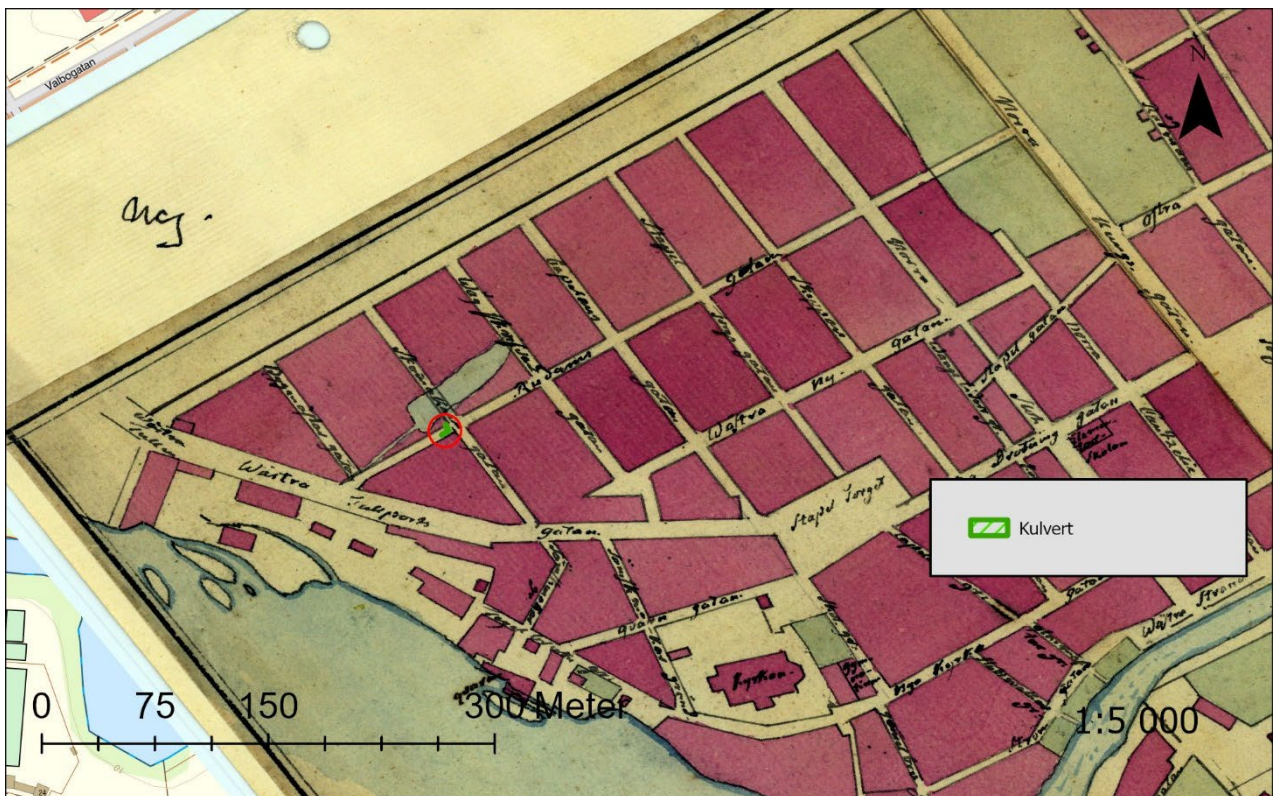
Figur 14. Karta från 1810 (V14-1:15) med kulverten markerad med grönt och inringat i rött.

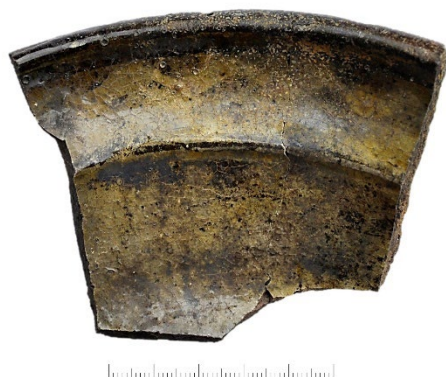
*Figur 15. Fnr 39, en skärva från ett fat daterat till 1690-1760.  
Foto: Mathias Bäck.*

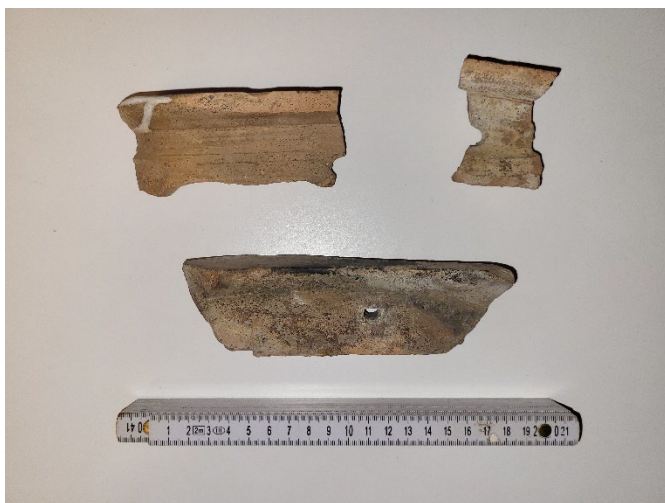
Figur 16. Exempel på kakelugnsdelar (Fnr 37, 28 och 29) från lager 3 (brand-/raseringslager) i sektion 6. Foto: Andreas Widerberg, Länsmuseet Gävleborg.

Kakelugnsdelarna har endast bedömts via bilder och bör höra till 1800-talet baserat på utformningen på rumpen samt färgerna på glasyren. Kakelugnsdelarna påträffades i huvudsak i raseringslager vid sektion 5 och 6 och kan med största sannolikhet knytas till branden 1869.

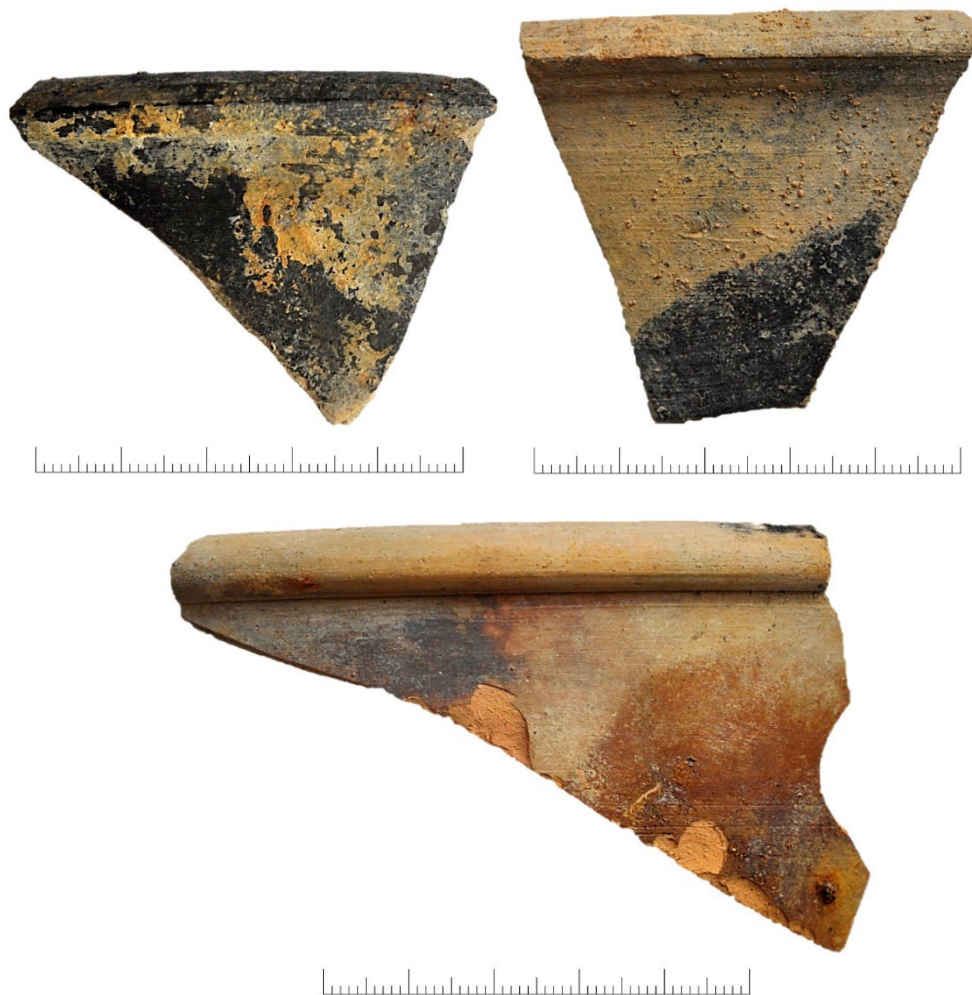
*Figur 1. Troligen blomkrukor från 1800-talets andra hälft. Översta raden till vänster, F4 och till höger F5. Dessa kan härröra från samma kärl. Därunder en blomkruka med annan mynnings- och kärlform, F9. Foto M. Bäck.*

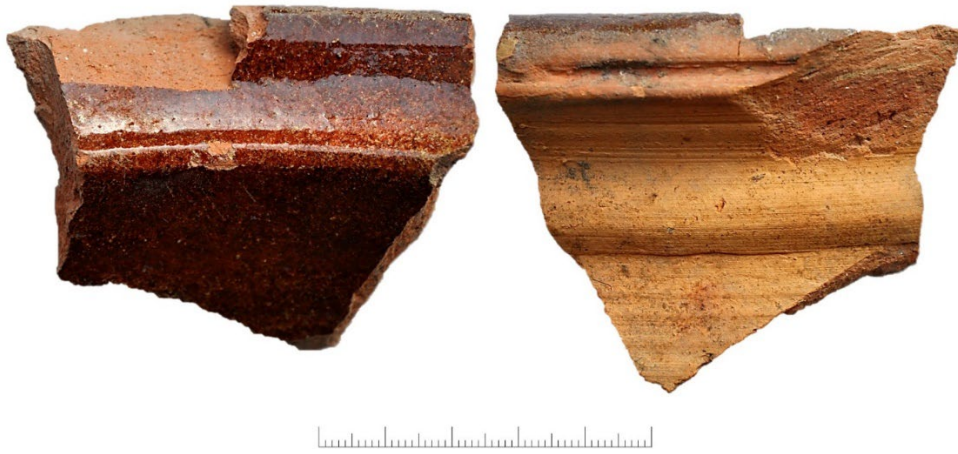
Figur 2. Ut- och insida på mynning från en gryta (F1), som kan dateras till 1600-talets slut eller möjligen 1700-talets början. Foto M. Bäck.

Dateringen av keramiken i sektion 2 antyder att lagerföljden är resultatet av omdeponerade massor då den äldsta keramiken (F1) ligger stratigrafiskt över den tydligt yngre keramiken (F2, F4, F5, F6, F8, F9).

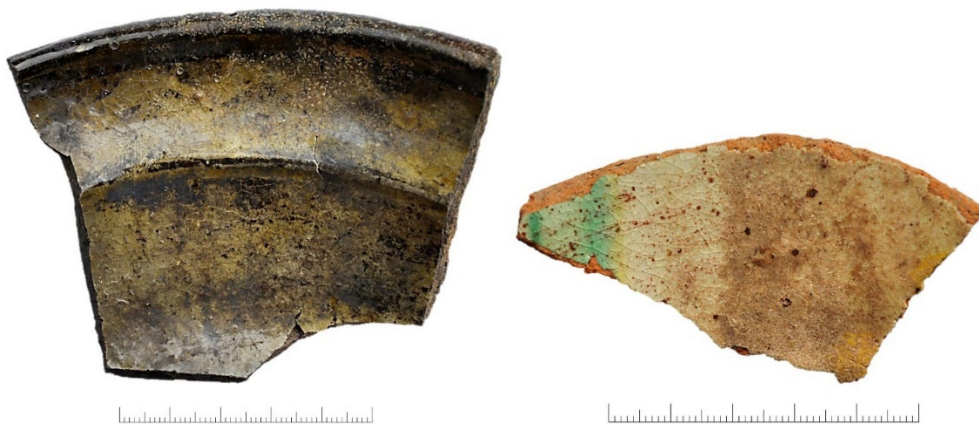
Figur 3. Till vänster ett fat (F39) med typisk 1700-talsprofil och till höger ett fat (F21) med heltäckande och delvis infärgad vitlersengobe, vilket är typiskt för 1700-talets första hälft. Foto M. Bäck.

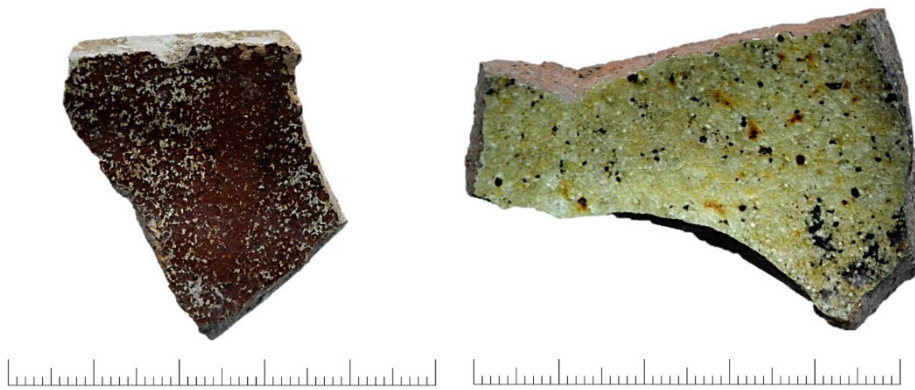
Figur 4. Ytterligare två exempel på fat från undersökningen. Till vänster ett anonym men till synes relativt sen produkt (F17), förslagsvis daterad till 1750–1850. Till höger ett något äldre fat (F32), som skulle kunna gå ner i 1600-talets senare del. Foto M. Bäck.

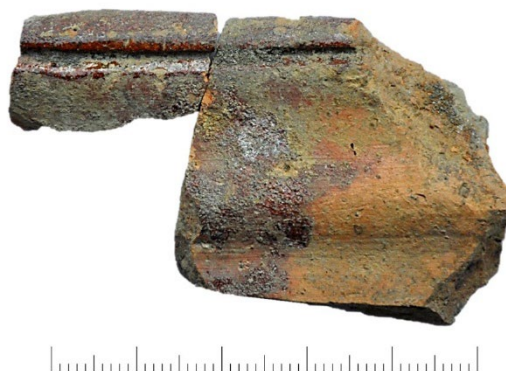
Figur 5. Svårdaterad mynning, sannolikt från en kruka (F20). Glasyren är förhållandevis ålderdomlig. Möjligen kan den föras något längre ner i tid än den föreslagna perioden 1750–1850. Foto M. Bäck.
