# SVABENSVERKS BEBYGGELSE

Byggnadsinventering

Svabensverk  
Alfta socken  
Ovanåkers kommun  
Gävleborgs län  
2022–2024

Rapport 2024:20  
*Hanna Gäfvert*  
*Daniel Olsson*  
*Ulrika Olsson*

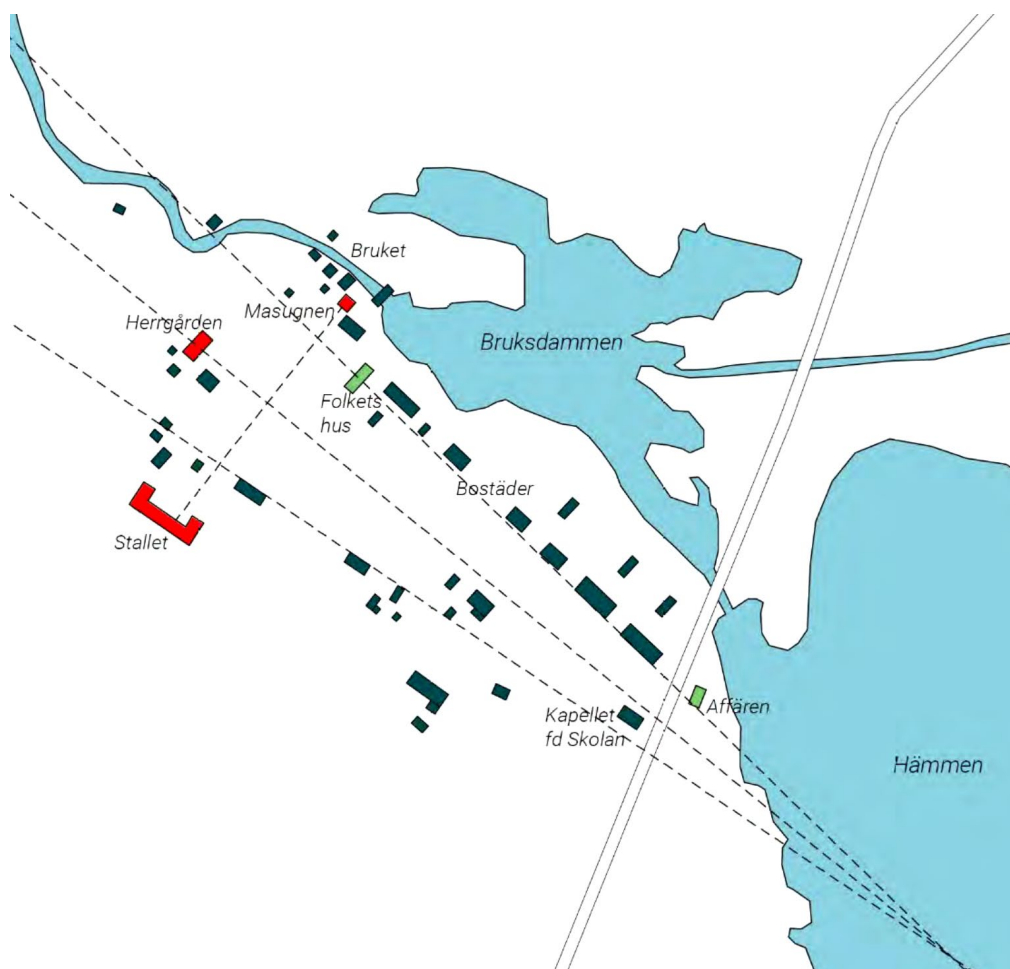
Figur 10. Brukets uppbyggnad med tydliga axlar. Översiktsbild utförd av planarkitekt Hanna Gäfvert, Ovanåkers kommun.

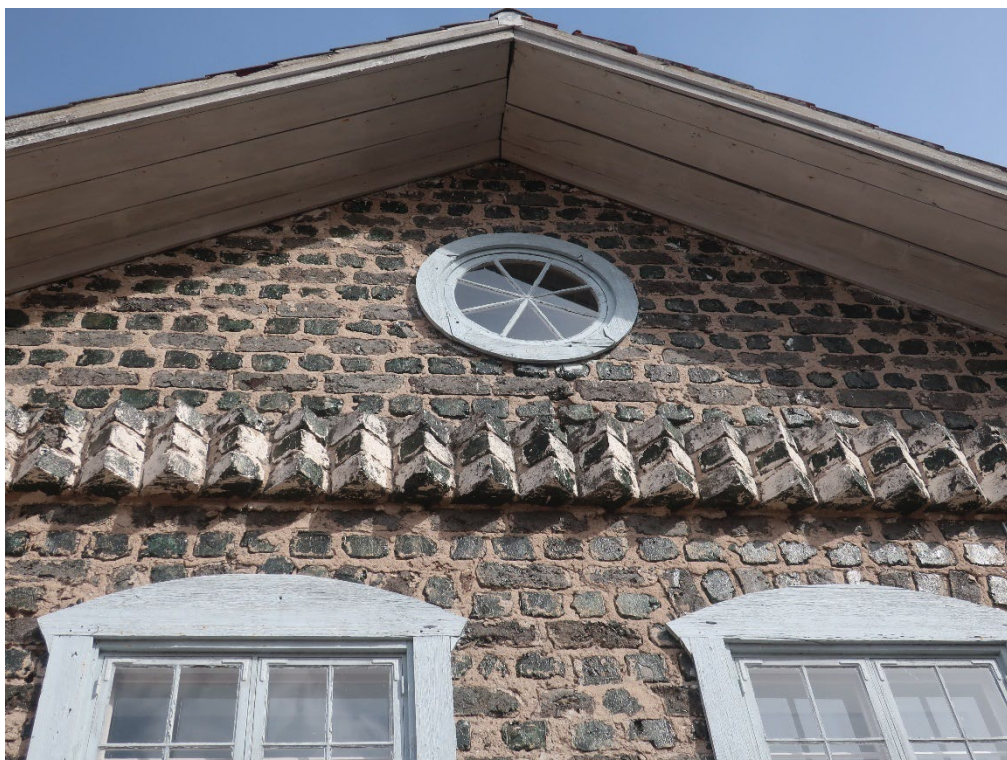
Figur 11. Detalj av kvarnens västra slaggstensfasad. Foto: Ulrika Olsson 2022-05-04.

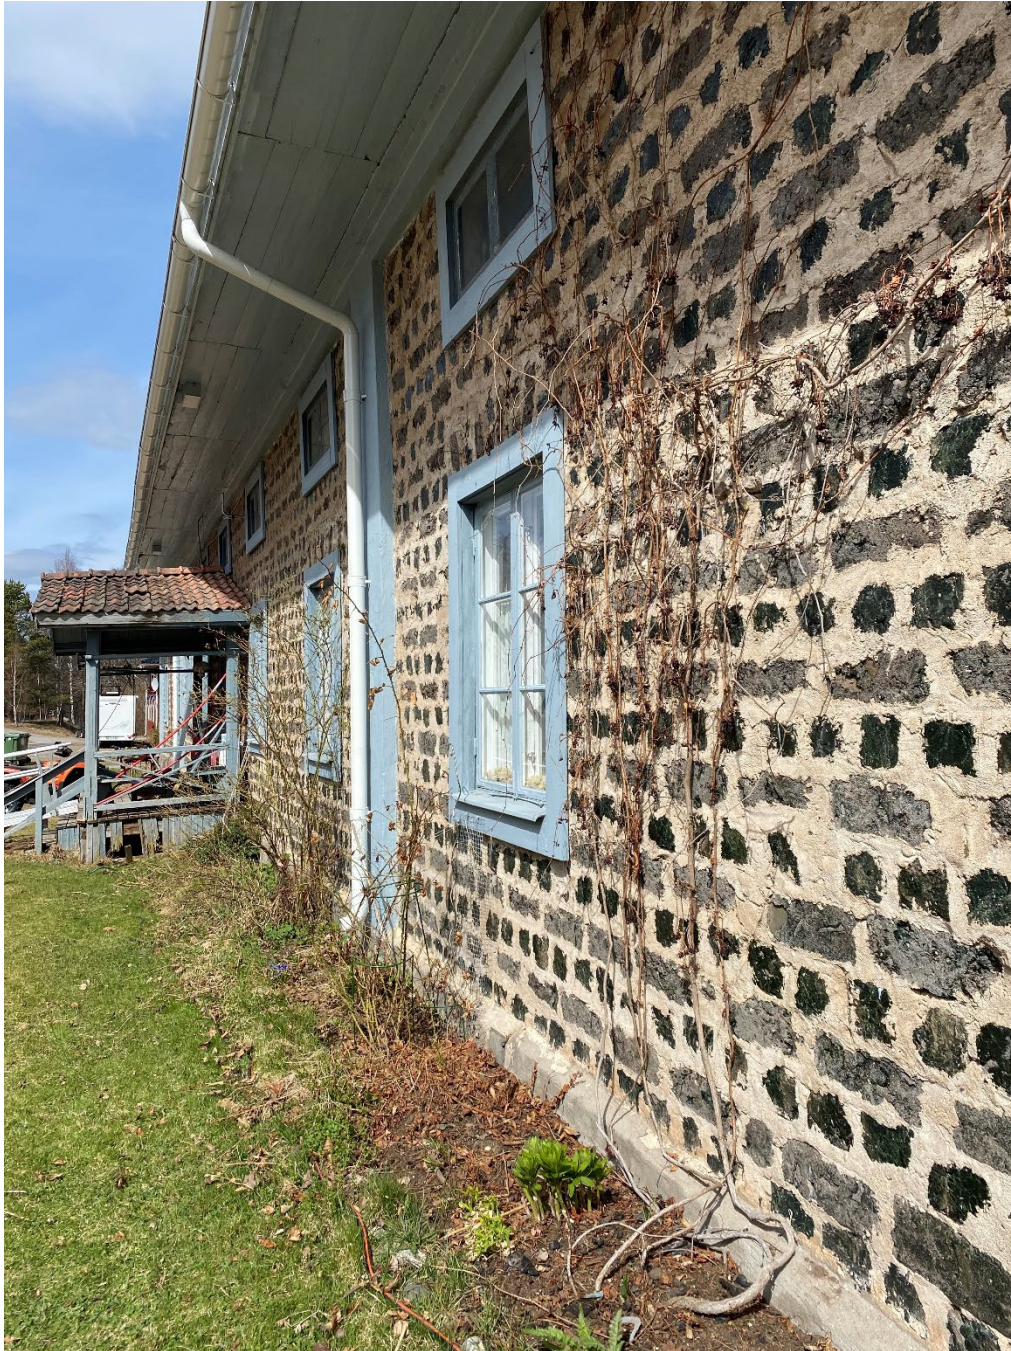
*Figur 12. Ett av slaggstenshusen i den norra axeln norr om Bruksgatan. Foto: Ulrika Olsson 2022-05-05.*

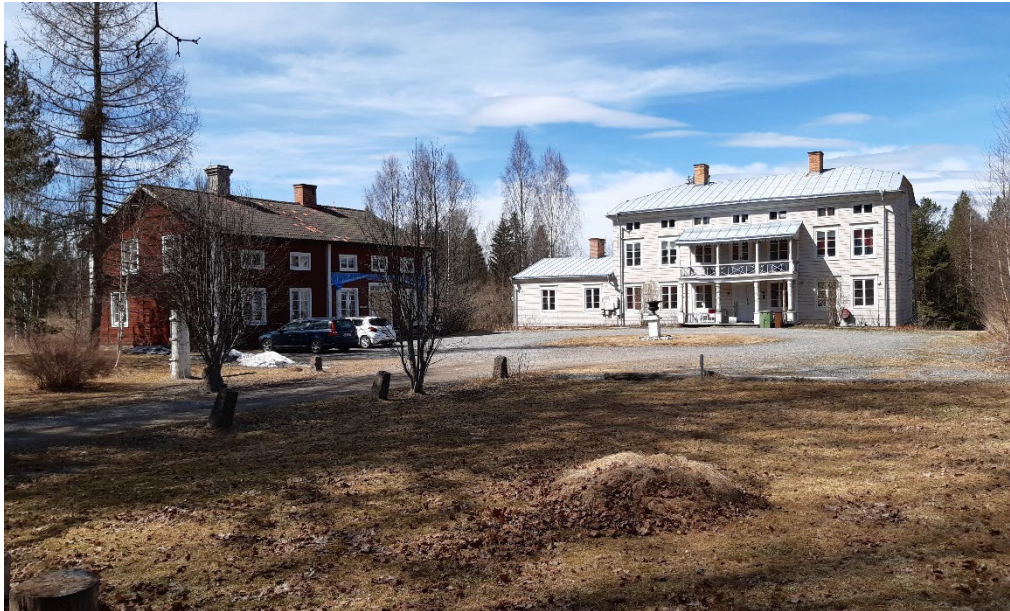
*Figur 13. Prästgården och herrgården från öster. Foto: Daniel Olsson 2022-05-05.*

Den nuvarande herrgården uppfördes redan år 1800, men den var då enbart byggd i en våning plus vind och hade fasad av rödmålat timmer. Byggnaden fick nuvarande utformning med de karaktäristiska brutna gavelspetsarna vid en om- och tillbyggnad 1825. Denna takutformning kom därefter att bli förebild för mängder av bostadshus på hälsingegårdar i Voxnadalen. Svabensverks herrgård byggdes ut mot sydväst med en envånings tillbyggnad, den så kallade pocheren, 1838, som bland annat inrymde herrgårdens kök. Visthusboden som ligger cirka tio meter sydväst om herrgårdsbyggnaden uppfördes 1831.

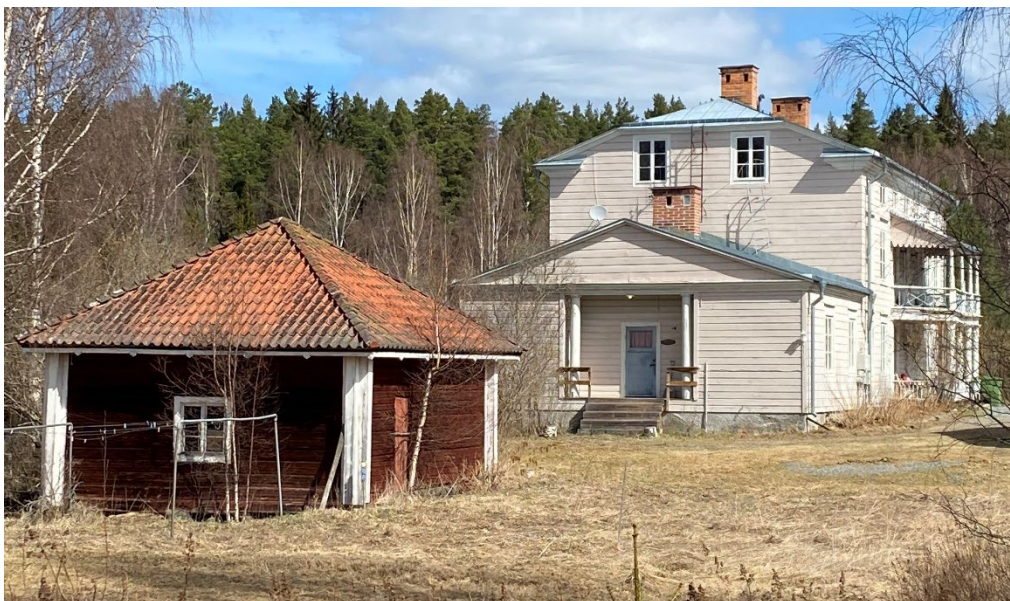
*Figur 14. Visthusboden och herrgårdens utbyggnad mot sydväst.*

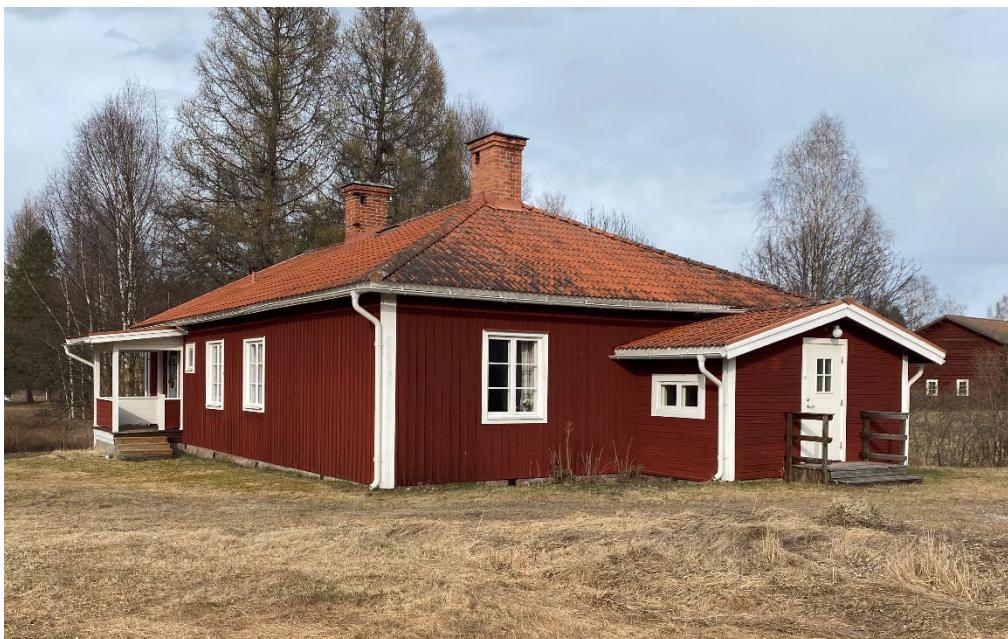
*Figur 15. Den ursprungliga herrgårdsflygeln som flyttades på 1830-talet och blev arbetarbostad, senare rättarbostad och handelsbod. Foto: Ulrika Olsson 2022-05-05.*

Herrgårdens ursprungliga flygelbyggnad uppfördes 1801 och inrymde då både kontor och tvättstuga/bryggstuga. Detta hus flyttades senare cirka 60 meter söderut för att fungera som arbetarbostad. Herrgårdens nuvarande flygelbyggnad, den så kallade Prästgården, byggdes 1836. Ursprungligen inrymde detta hus brukskontoret, en skolsal för brukets barn och på övervåningen fyra övernattningsrum för besökande. Byggnaden fick sitt nuvarande namn då den under en period fungerade som bostad åt brukets präst. Till herrgårdsanläggningen hörde en stor parkliknande trädgård som utgörs av en övrig kulturhistorisk lämning L2024:346 (park-/trädgårdsanläggning). Herrgårdens lekstuga, som ännu är bevarad, uppfördes troligen redan på 1840-talet.

I en brandförsäkringshandling från 1875 omnämns att arbetarbostaden söder om herrgården, det vill säga den ursprungliga kontorsbyggnaden, fungerar som en rättarbyggnad. Den har då byggts till med tre väggar för att inrymma en handelsbod.

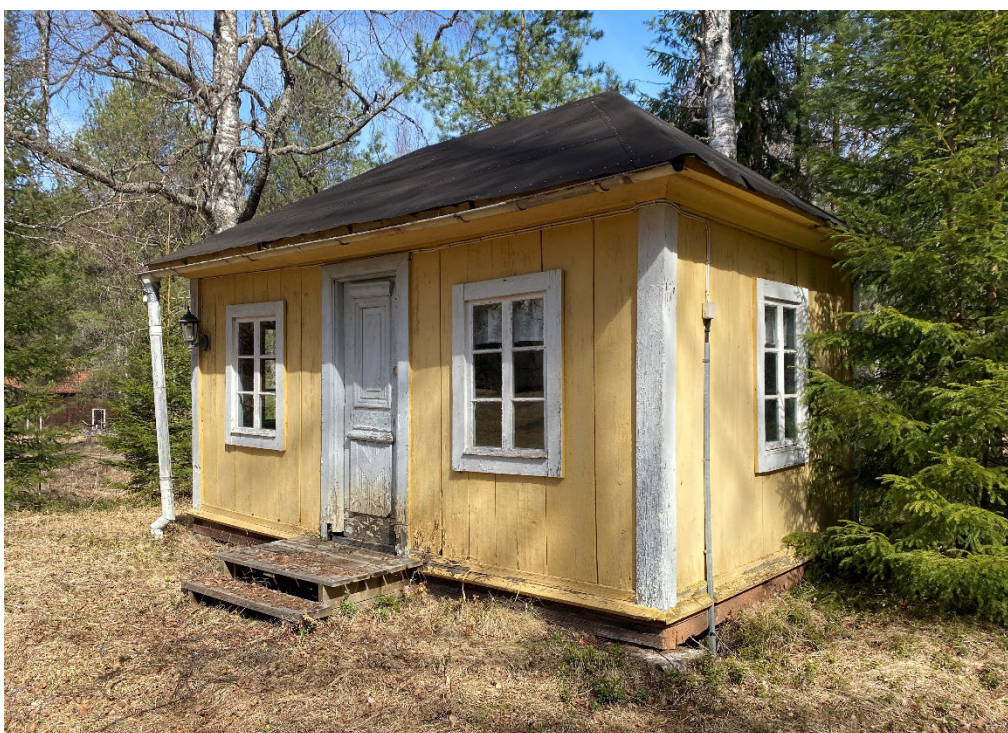
*Figur 16. Herrgårdens välbevarade lekstuga, troligen byggd på 1840-talet. Foto: Ulrika Olsson 2022-05-05.*

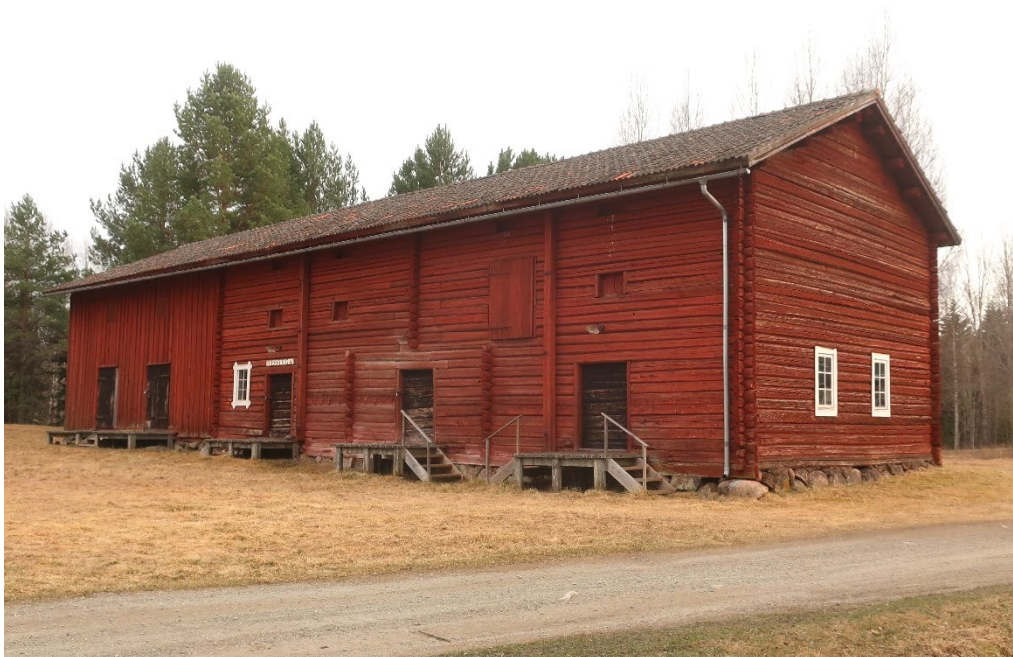
*Figur 17. Magasinet från 1805 (äldsta delen utgörs av delen med de tre portarna till höger i bild). Foto: Daniel Olsson 2022-05-04.*

Den sydvästra delen av magasinsbyggnaden, som då benämns spannmålsboden, byggdes 1805 och den inrymde då utrymmen för förvaring av spannmål och saltvaror, en mangelbod och en redskapsbod.

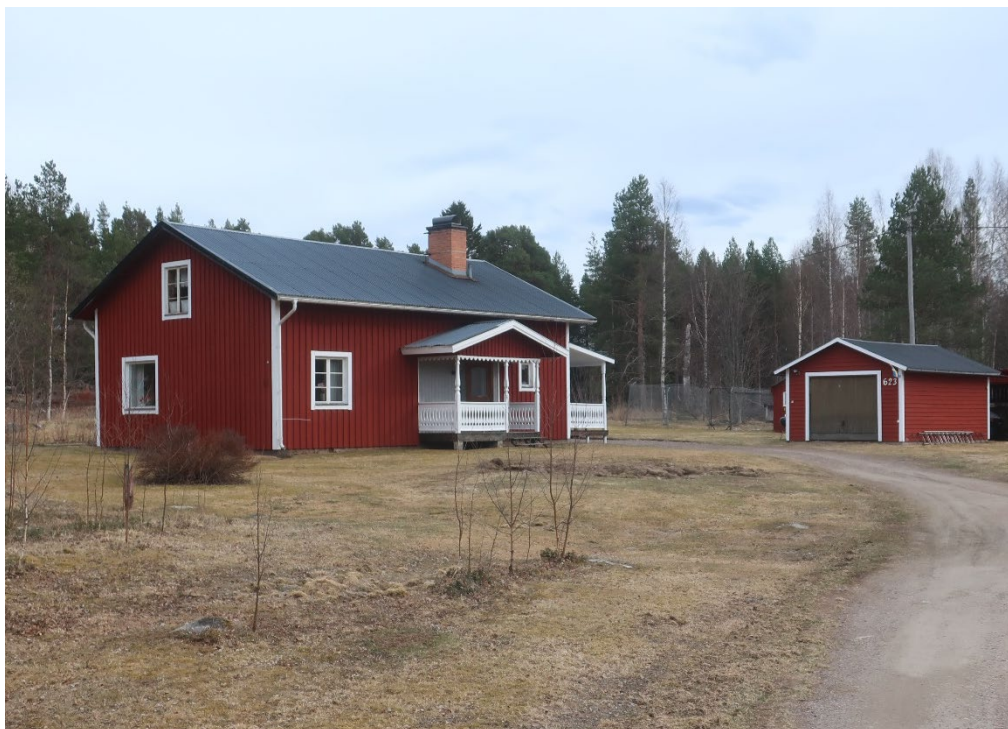
*Figur 18. Bostadshus på Ovanåkers Svabensverk 1:8 i den södra axeln vid Bruksgatan, vilket enligt uppgift ska vara en av de äldsta arbetarbostäderna i Svabensverk. Foto: Daniel Olsson 2022-05-04.*

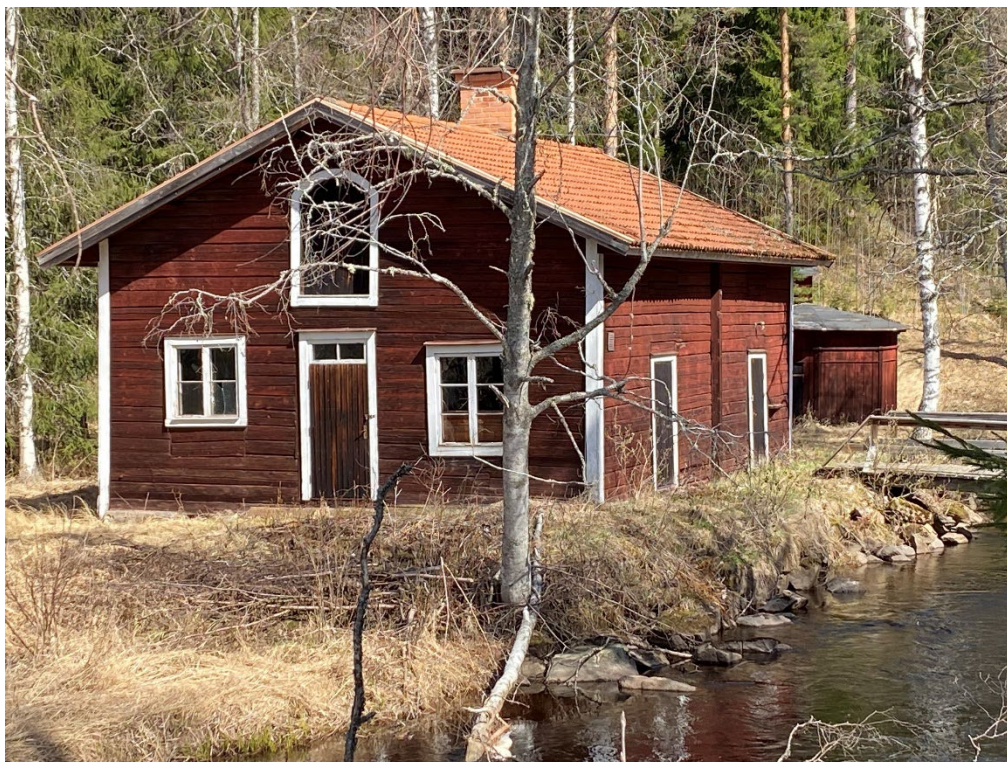
*Figur 19. Tvättstugan vid Bruksån. I bakgrunden skymtar den åttkantiga vedboden. Foto: Ulrika Olsson 2022-05-05.*

Ett antal ekonomibyggnader finns också bevarade från 1800-talets första hälft, bland annat bryggstugan vid Bruksån, bryggstugans åttkantiga vedbod samt rökbastun. sannolikt är även avträdet intill den tidigare nämnda arbetarbostaden söder om herrgården från samma tid.

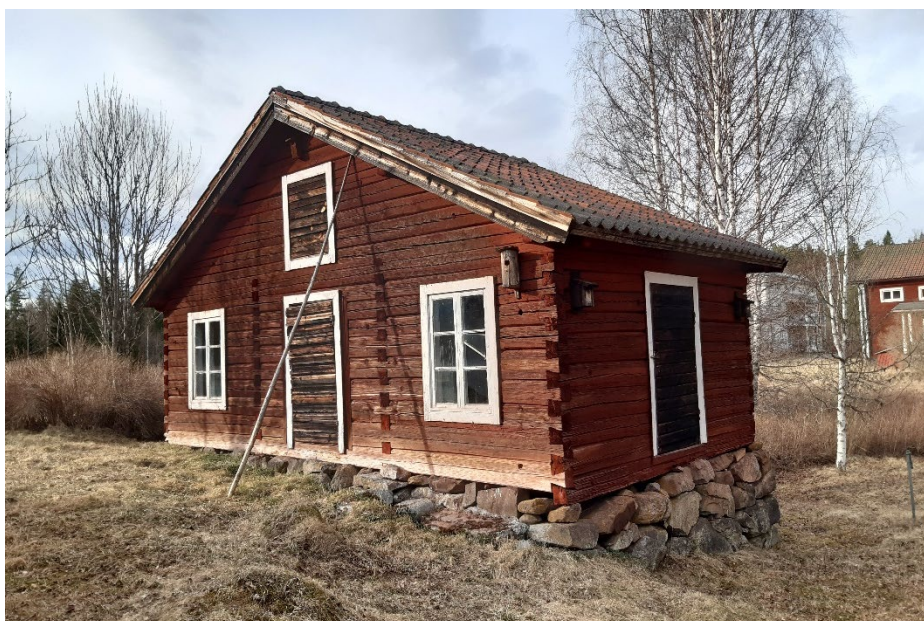
*Figur 20. Avträdet från söder. Foto: Daniel Olsson 2022-05-04.*

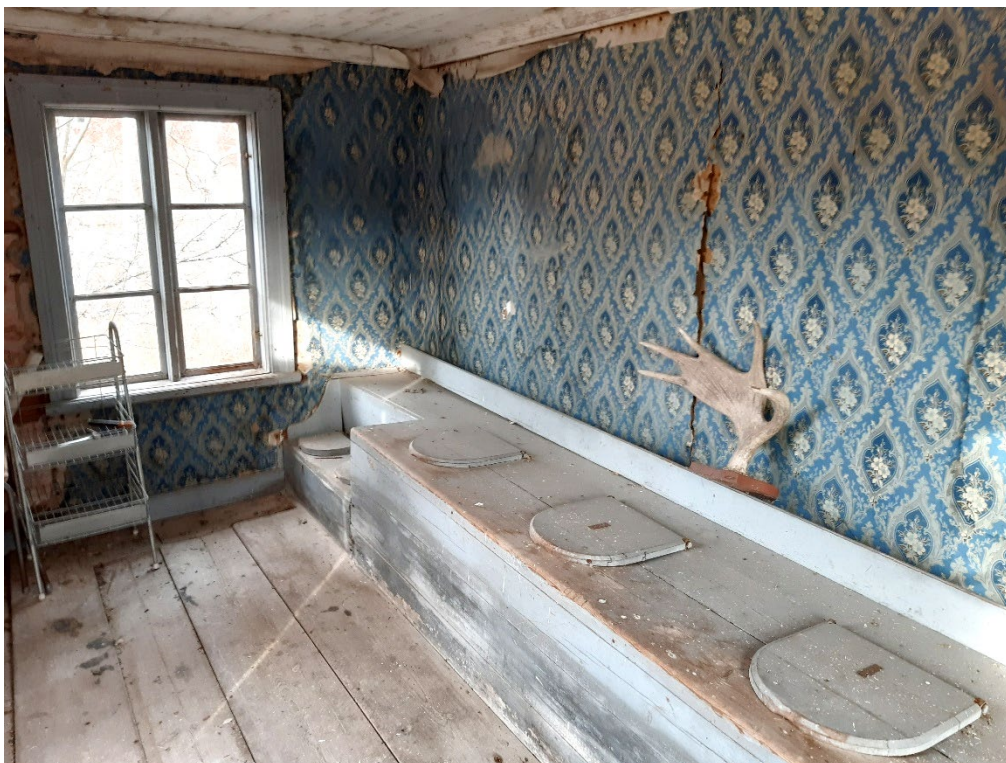
*Figur 21. Interiör i ett av avträdet tre utedass med sittplatser för fyra vuxna och två barn. Foto: Daniel Olsson 2022-05-04.*

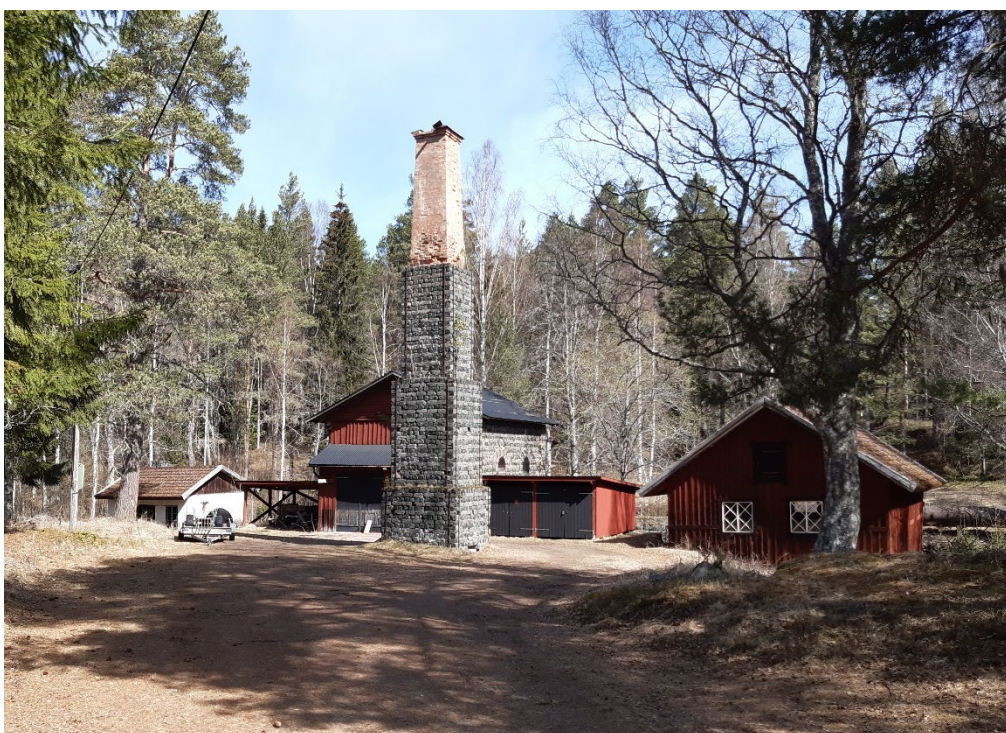
Av brukets ursprungliga stora industribyggnader återstår främst ruiner och grundstenar. En byggnad som finns kvar från 1800-talets första hälft är den nuvarande klensmedjan, vilken ursprungligen fungerade som labbe, det vill säga en vilobyggnad för smederna. Klensmedjan var då inrymd i den höga byggnaden sydöst om den nuvarande klensmedjan, men detta hus var ursprungligen större än den äldsta delen av byggnaden vilken har fasad av slaggsten. Skorstenen intill hörde till en riven rostugn, eventuellt uppförd 1870.

*Figur 22. Klensmedjan (tidigare labbe, det vill säga vilobyggnad för smeder), den före detta klensmedjan, rostugnens skorsten och kalkladan. Foto: Daniel Olsson 2022-05-05.*

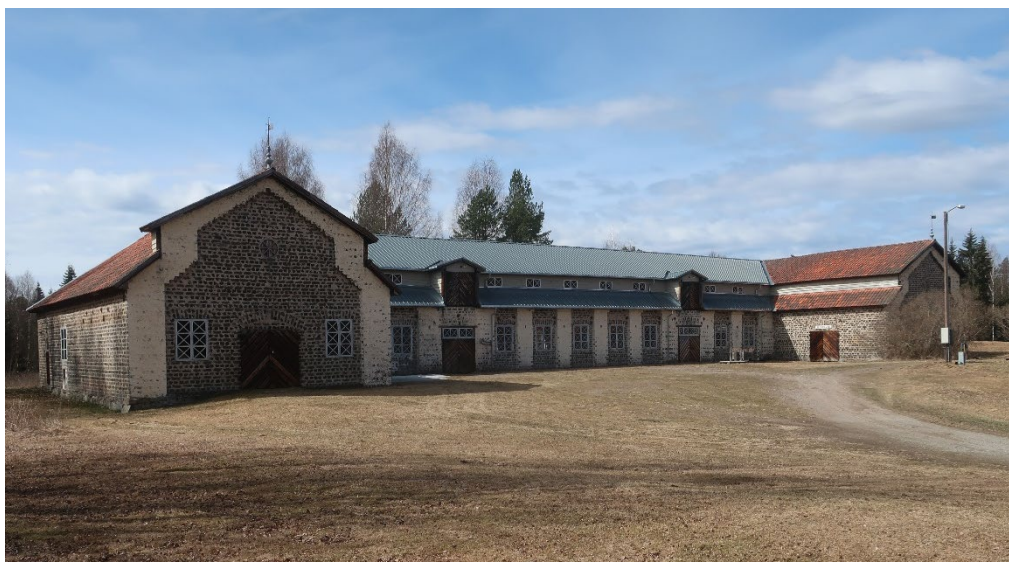
Figur 24. Stallet från öster. Foto: Daniel Olsson 2022-05-05.

I Nordiska museets arkiv finns en karta över hur bruket såg ut 1851. Sannolikt uppfördes merparten av brukets bevarade slaggstenshus efter år 1850. År 1859 byggdes det stora stallet som fortfarande är bevarat, en byggnad uppförd i U-form med ett mittparti vars längd uppgår till hela 60 meter. Enligt uppgift skulle denna byggnad kunna vara ritad av Erika Aurora Södersten, bruksinspektör Backsells maka. Den långa källaren av slaggsten intill bruksdammen uppfördes 1868.

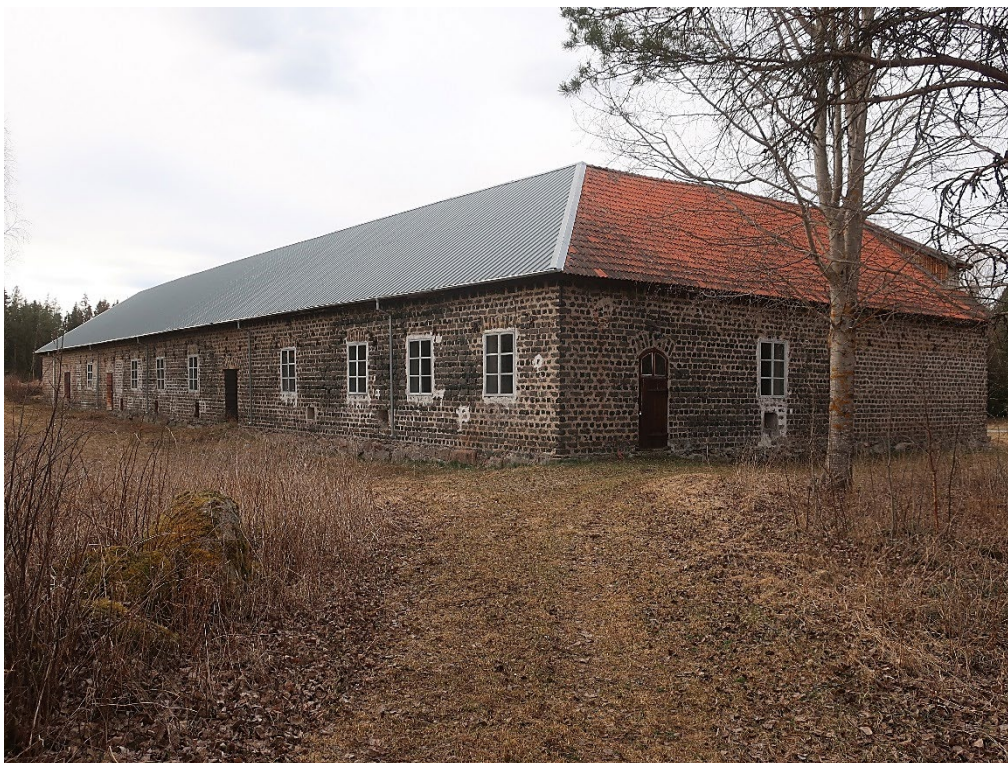
*Figur 25. Stallet från söder. Foto: Daniel Olsson 2022-05-04.*

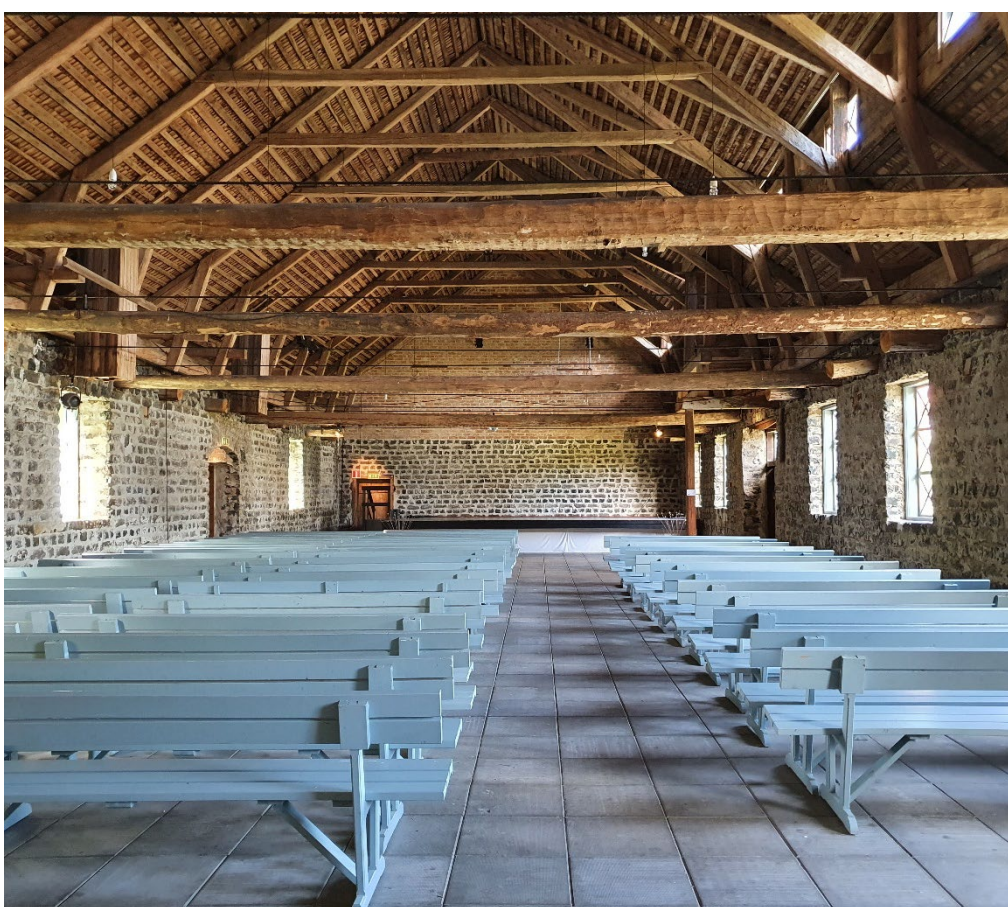
*Figur 26. Stallets interiör från sydväst. Salen är Hälsinglands största konsertlokal. Foto: Hanna Gäfvert 2021-09-09.*

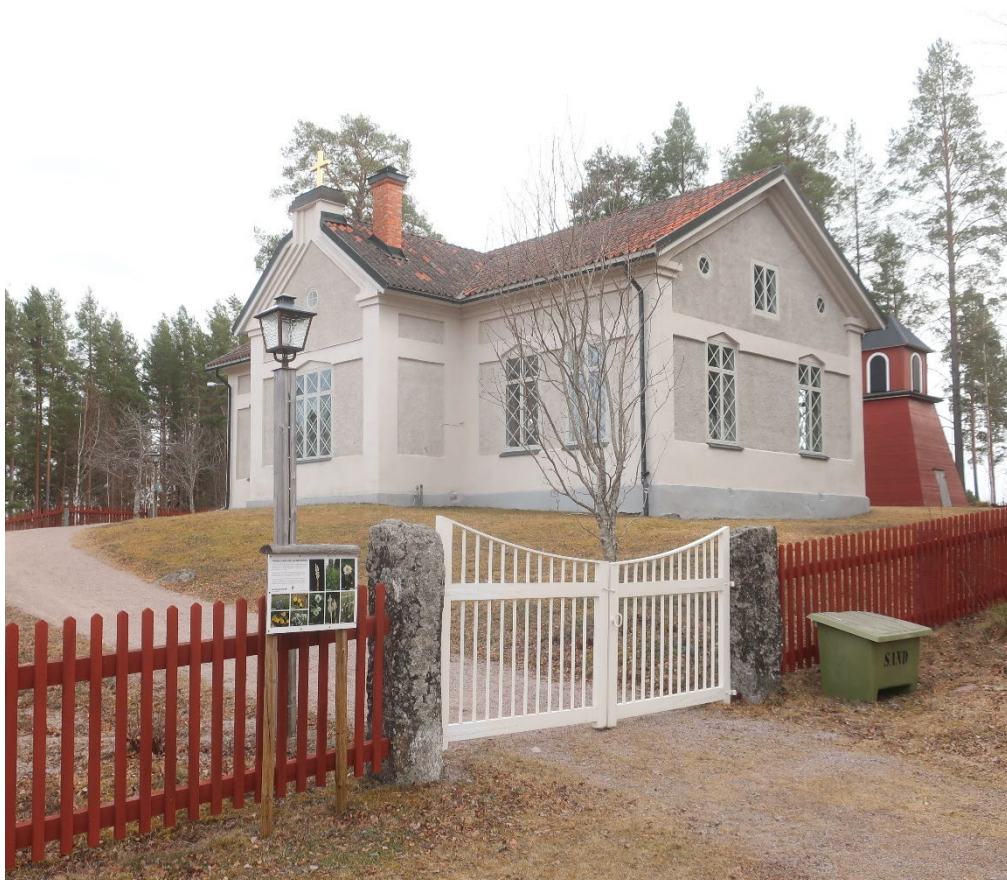
Figur 28. Kyrkan och klockstapeln från norr. Foto: Daniel Olsson 2022-05-04.

År 1852–1853 uppfördes det lilla bruksarkivet i slaggsten vilket placerades nordöst om stallbyggnaden. Från nästan samma tid är även den nuvarande kyrkan, som 1865 uppfördes som ett skolhus, då med fasad av synlig slaggsten. Byggnaden fungerade som skola i 20 år innan det nya skolhuset uppfördes och det tidigare skolhuset omvandlades till en kyrka. Den bevarade slaggstensbyggnad i den södra axeln inom bruket som uppfördes som snickarverkstad och färdstuga, och som senare inrymde tvätt- och bagarstuga, är byggt 1861.

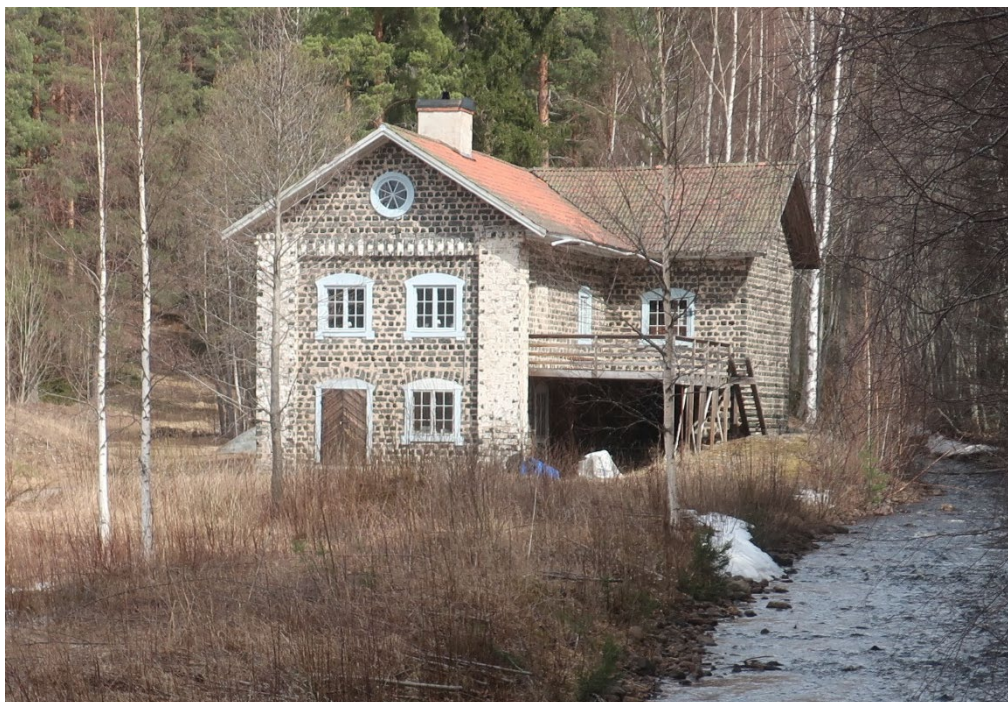
*Figur 29. Kvarnen och Glitterån från väster. Foto: Daniel Olsson 2022-05-04.*

En annan karaktäristisk slaggstensbyggnad i Svabensverk är kvarnen vid Glitterån, uppförd 1863, vilken både har likheter med övrig slaggstensbebyggelse i Svabensverk och egna stildrag. Bostadshuset av slaggsten längst österut vid Bruksgatans norra axel finns inte med på kartan från 1851 och är enligt uppgift vara uppfört 1873. Grannhuset som är av motsvarande utformning är byggt 1865. I Svabensverk finns idag enbart en ladugård av slaggsten, nämligen vid Ovanåker Svabensverk 1:8, och den byggdes 1866. År 1876 lades järnbruket ned och efter denna tid uppfördes sannolikt inga fler slaggstenshus i samhället.

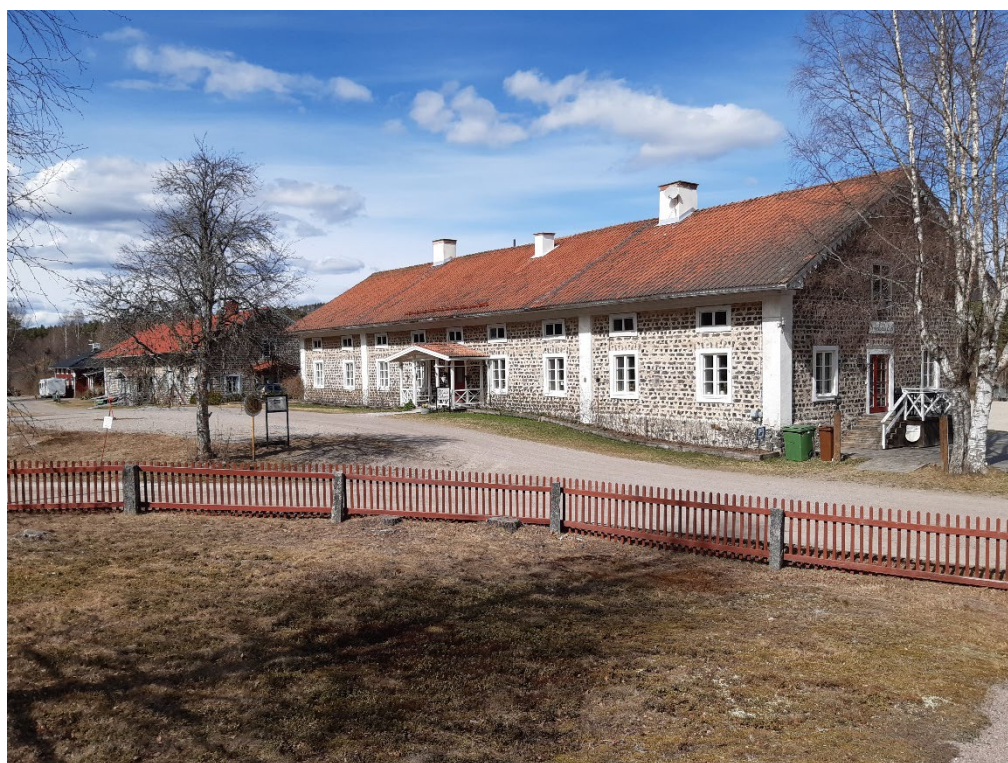
*Figur 30. Slaggstensbyggnaderna vid den norra axeln vid Bruksgatan. Foto: Daniel Olsson 2022-05-05.*

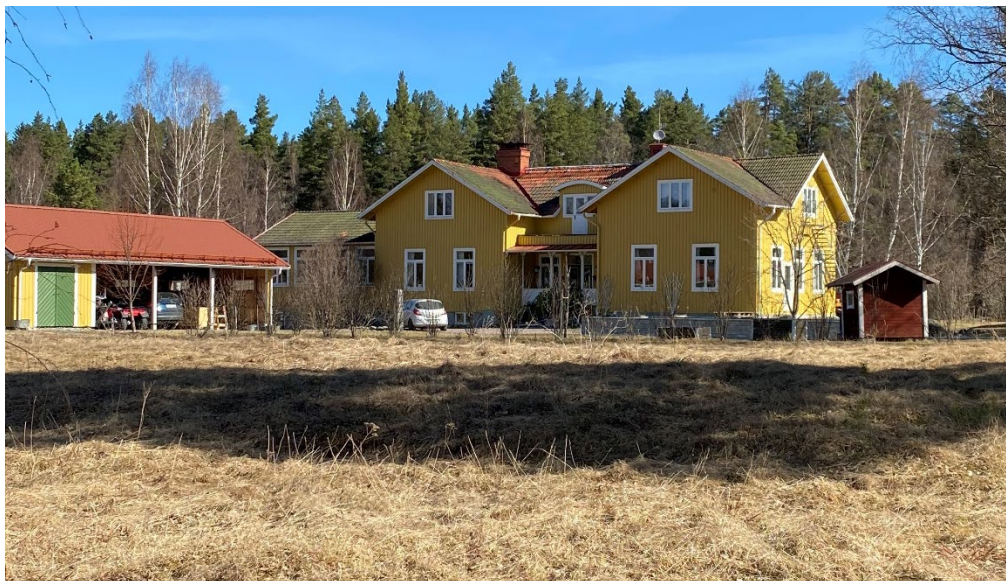
*Figur 31. Skolhuset från sydväst. Foto: Ulrika Olsson 2022-05-05.*

Som omnämnts ovan byggdes det nya skolhuset 1886, en stor byggnad av trä som placerades i den norra axeln vid Bruksgatan. Sydöst om skolhuset, på fastigheten intill, uppfördes ett hus som inrymde lärarbostäder.

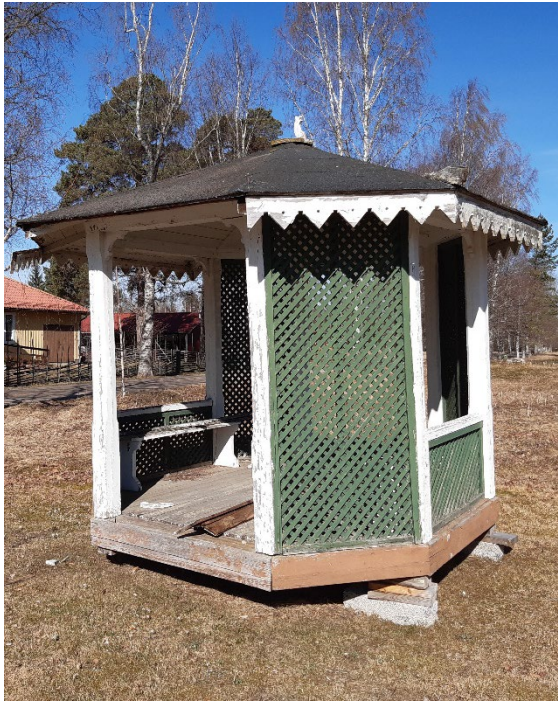
*Figur 33. Det åttkantiga lusthuset. Foto: Daniel Olsson 2022-05-05.*

År 1836 tillkom sannolikt det åttkantiga lusthuset i herrgårdens trädgård och denna byggnad står numer vid en allmän grillplats vid Bruksgatan. Från 1800-talets första hälft är troligen även den åttkantiga vedboden öster om bryggstugan vid Bruksån och sannolikt även det lilla rökhuset av trä strax intill. Kalkladan är sannolikt också från denna tidsperiod.

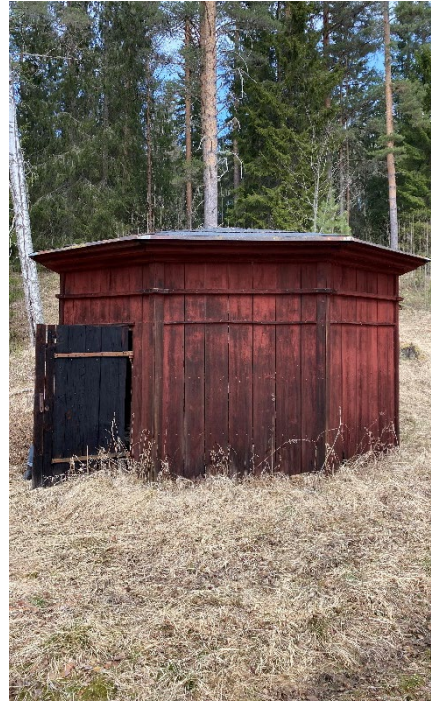
*Figur 34. Den åttkantiga vedboden. Foto: Ulrika Olsson 2022-05-05.*

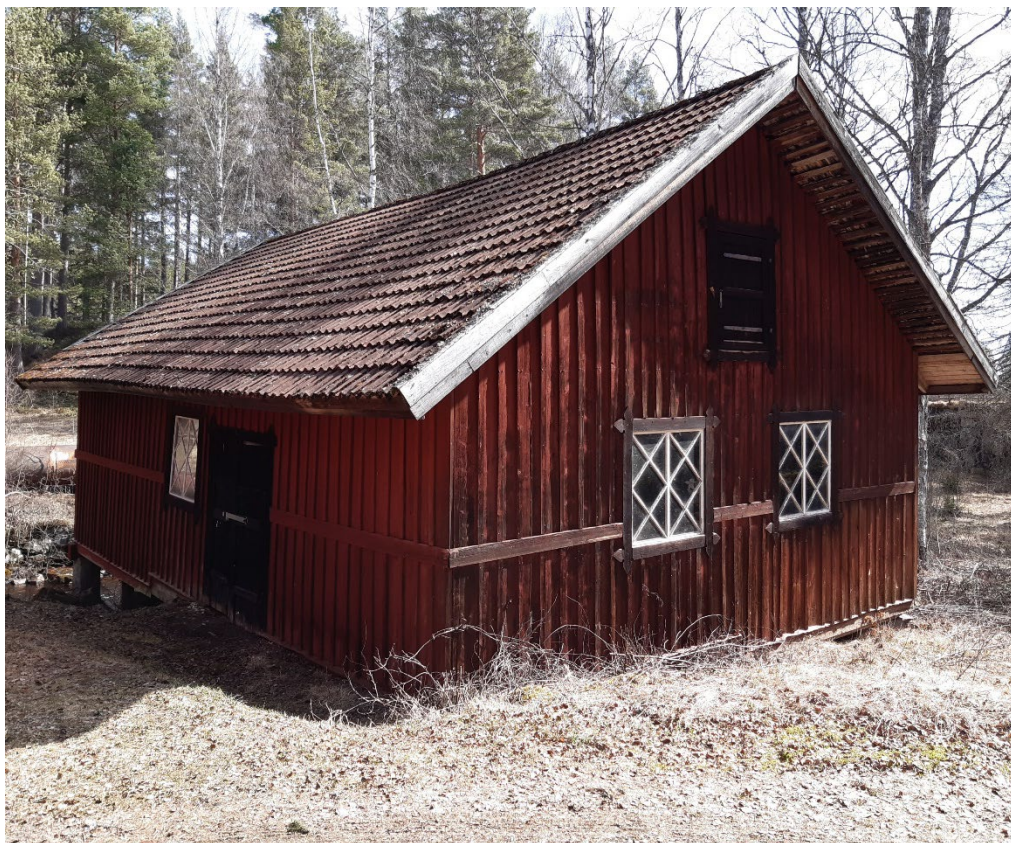
*Figur 35. Kalkladan från väster. Foto: Daniel Olsson 2022-05-05.*

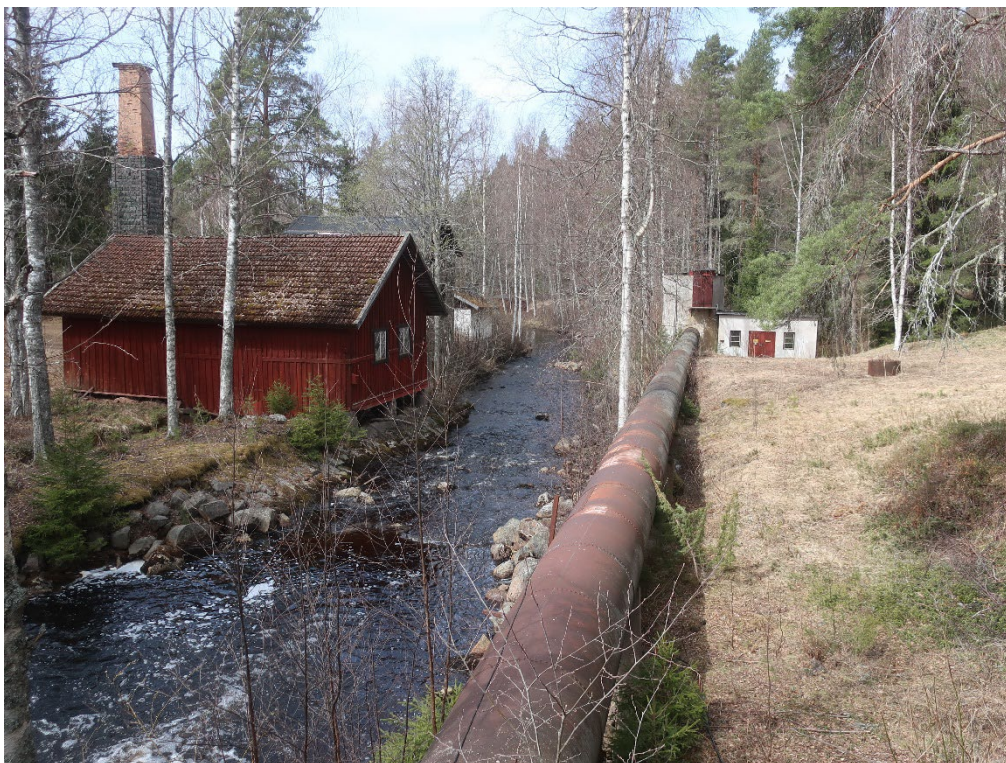
*Figur 36. Kraftstationen från 1940-talet till höger om Bruksån. Till vänster i bild ses kalkkladan, rostugnens skorsten, den före detta klensmedjan och klensmedjan. Foto från nordöst. Foto: Daniel Olsson 2022-05-05.*

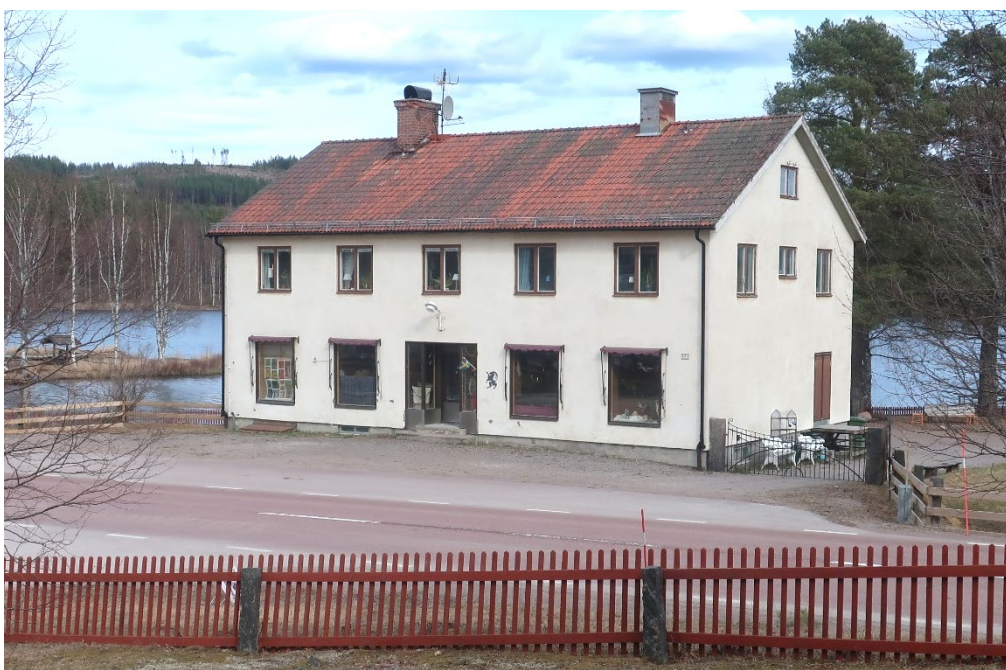
*Figur 37. Brukshandeln från väster. Foto: Daniel Olsson 2022-05-05.*

Landsvägen norrut anlades under 1940-talet och Svabensverk blev då betydligt lättare att nå även norrifrån. Den nuvarande kraftstationen vid Bruksån, en byggnad i modernistisk stil med slätputsad fasad och tillhörande tub byggdes under 1940-talet. Under samma decennium uppfördes även brukshandeln, en tidstypisk kombinerad affärs- och bostadsbyggnad i modernistisk stil med slätputsade ljusa väggar, skyltfönsterfasad, centrerad butiksentré och tegeltak. Byggnaden fick en placering på den östra sidan om landsvägen som harmonierar med brukets grundstruktur.

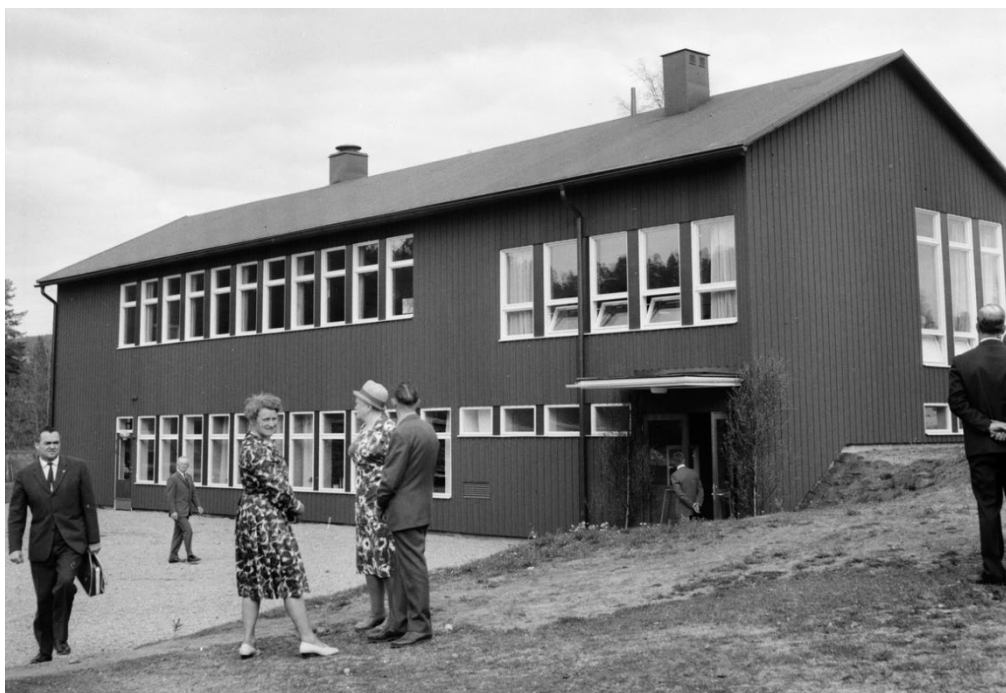
*Figur 38. Bygdegården uppfördes enligt uppgift 1963 och invigdes 26 maj 1965. Fönstren var då många fler och mycket större än idag. Foto: P. W. Häger. Länsmuseet Gävleborgs bildarkiv.*

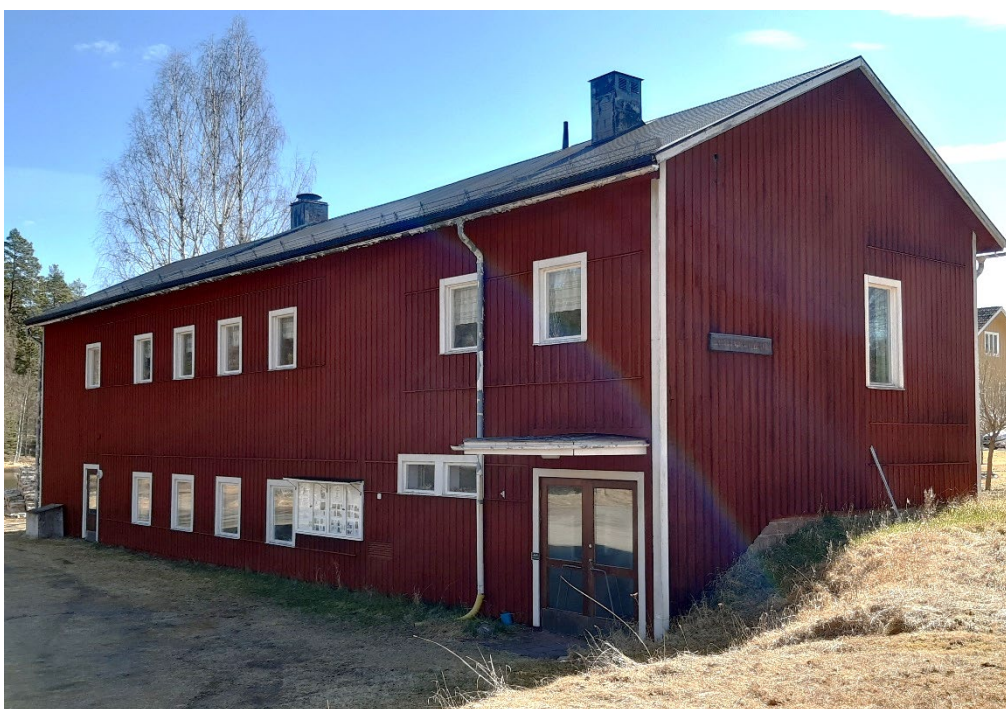
*Figur 39. Bygdegården idag. Jämför med den ursprungliga fönstersättningen på bilden ovan. Foto: Daniel Olsson 2022-05-05.*

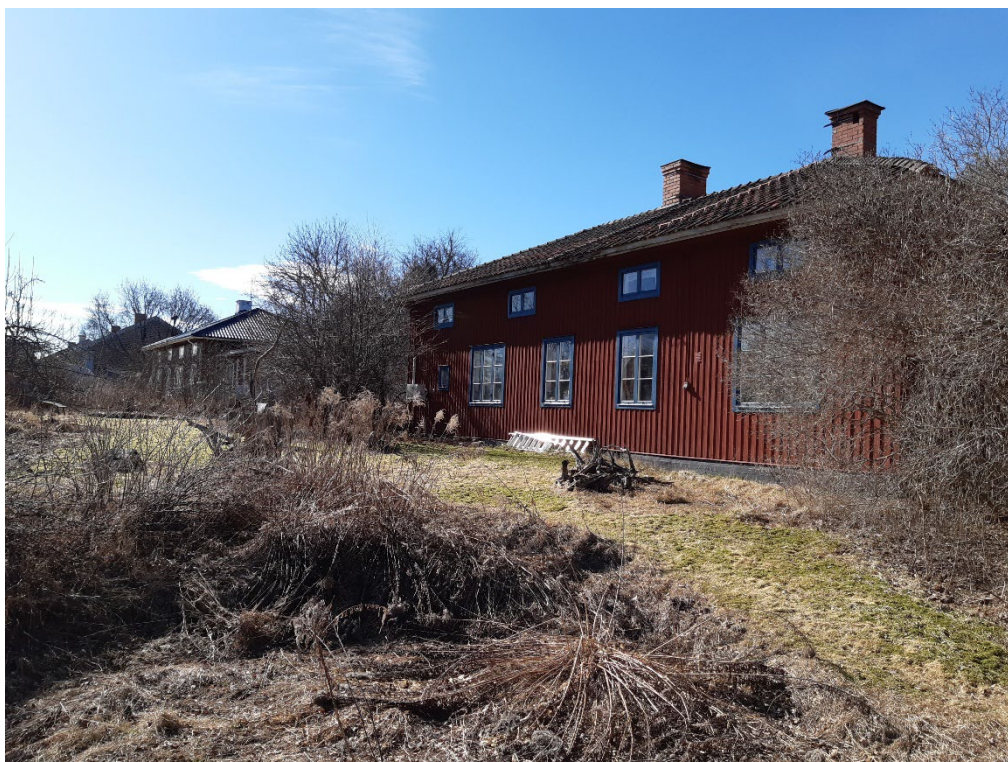
*Figur 44. Den norra längan vid Bruksbyggnaden sedd från trädgårdssidan. Foto: Daniel Olsson 2022-05-05.*
