# SVABENSVERKS BEBYGGELSE

Byggnadsinventering

Svabensverk  
Alfta socken  
Ovanåkers kommun  
Gävleborgs län  
2022–2024

Rapport 2024:20  
*Hanna Gäfvert*  
*Daniel Olsson*  
*Ulrika Olsson*

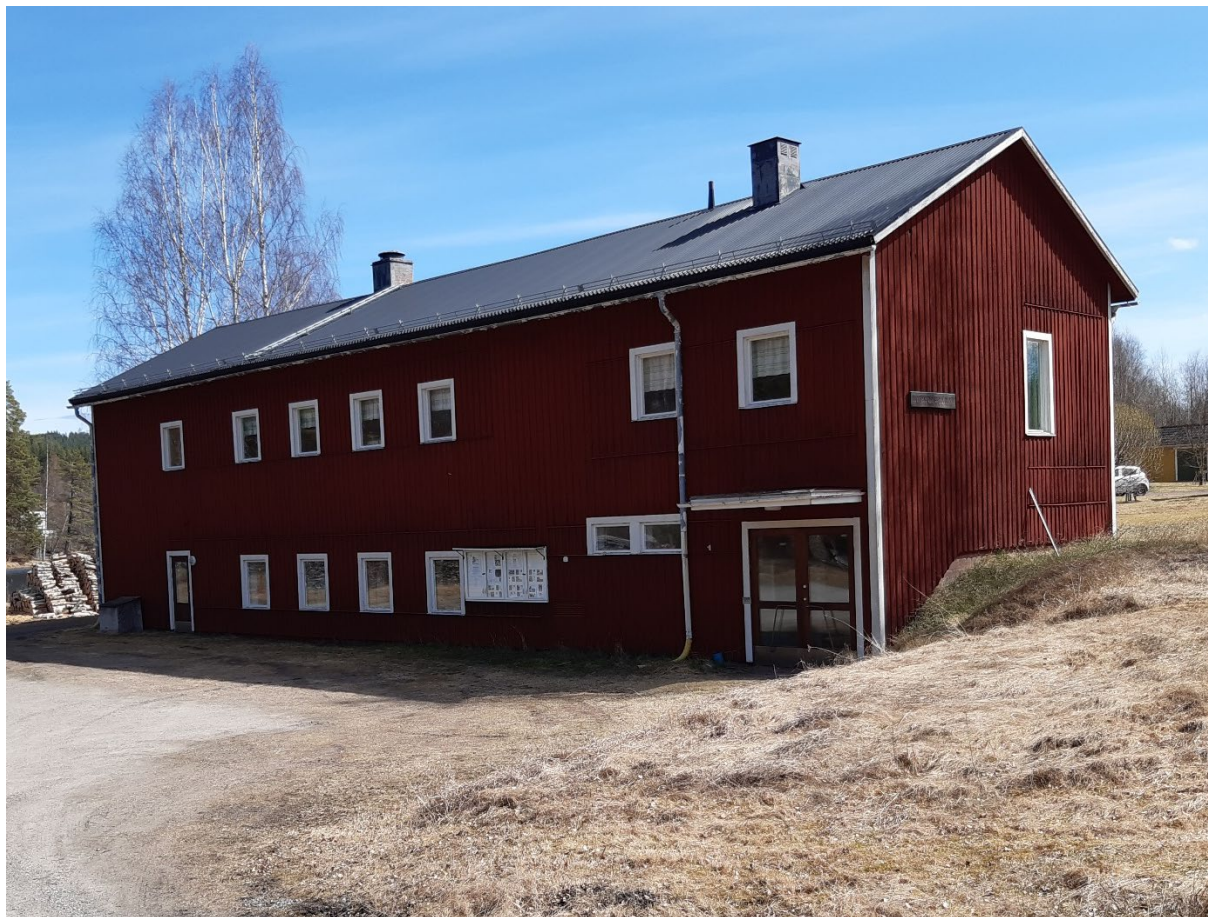
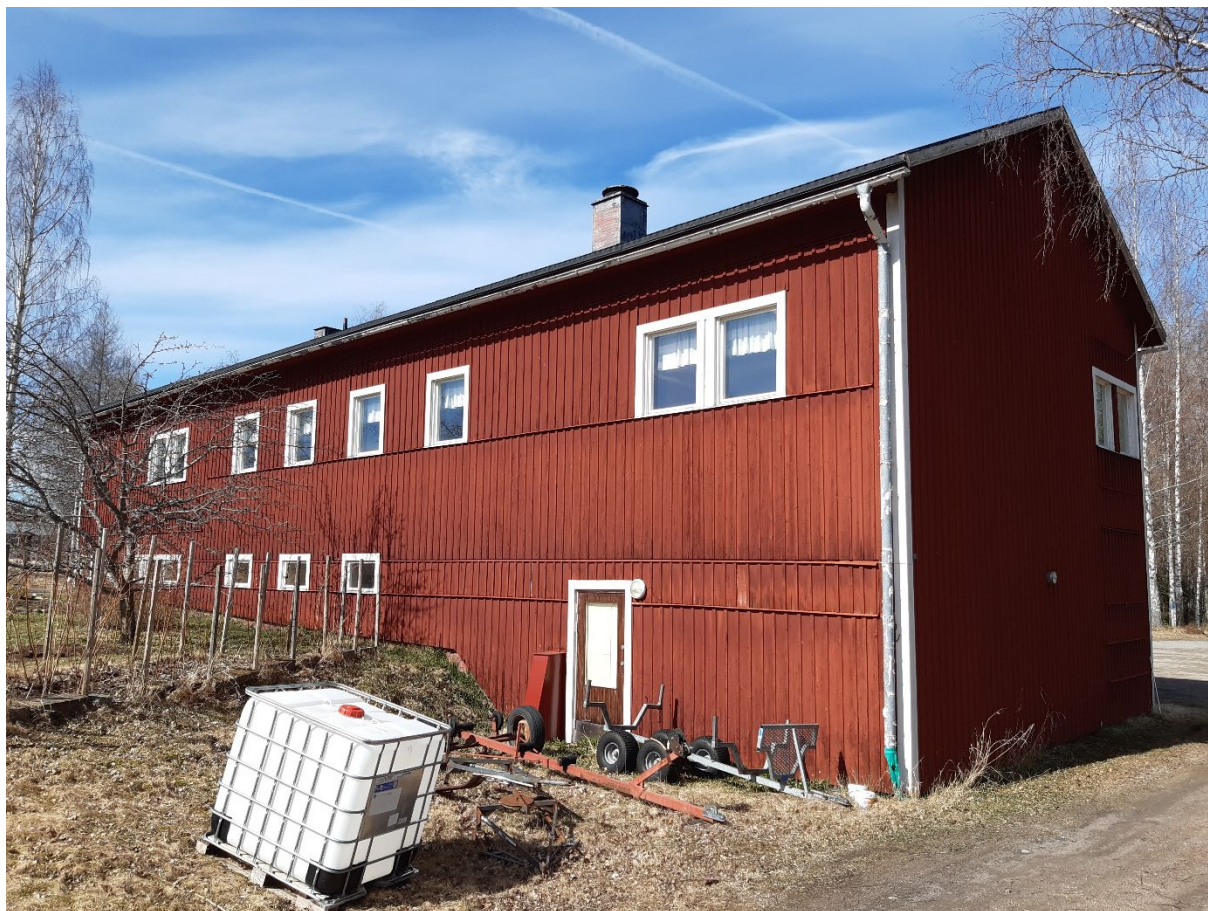
| Kulturhistoriskt värde | Bostadshusets värde ligger främst i att det troligen är ett av brukets äldsta bostadshus från tiden före 1851. |
| Arkitektoniskt värde | Bostadshusets proportioner och placering bidrar med kunskap om det tidiga brukssamhällets bebyggelse. |

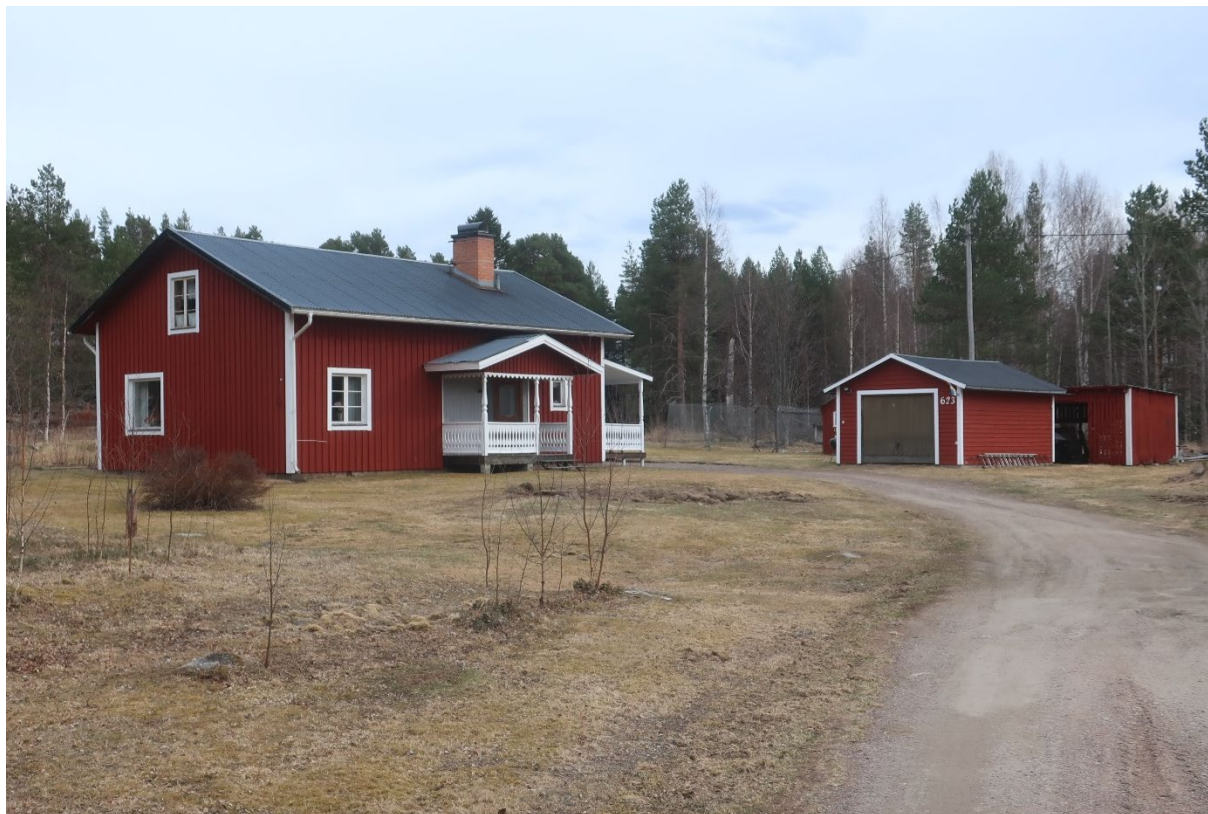
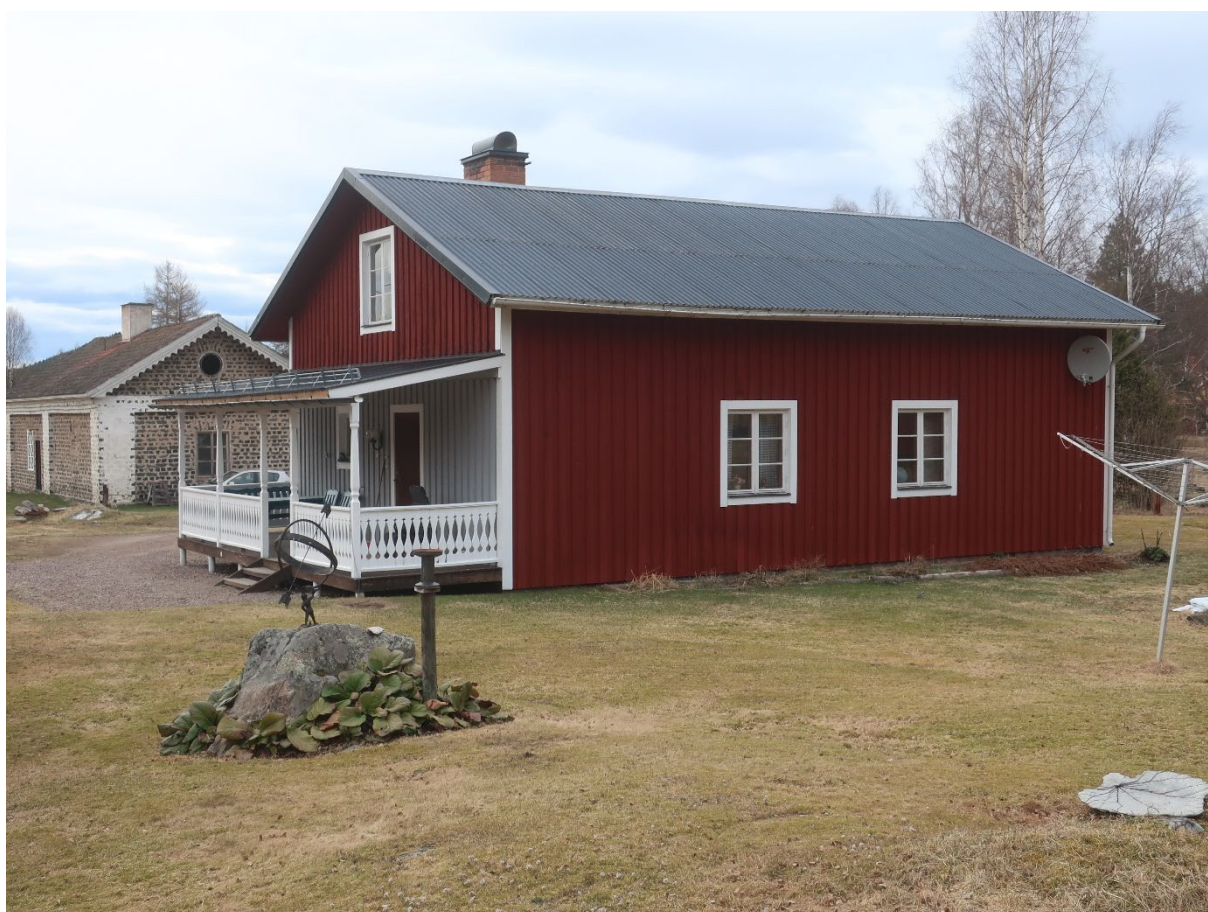
| Arkitektoniskt värde | Byggnaden har trots sin enkla funktion givits höga arkitektoniska värden. Byggnadens starka spegelsymmetri accentueras genom sina stiliserade vitslammade pilastrar. Takfoten har en utragande trappning mot taket som stiliseras på gavlarna genom ett vitslammat band. Arkitekturen är kraftfull och indelningen av fasaden medvetet gjord. Slaggstenens förutsättningar har använts på ett medvetet sätt vid nyanseringen av fasaden. Kontrastverkan mellan slaggstenens mörka råa yta och de vitslammade partierna skapar dynamik. |

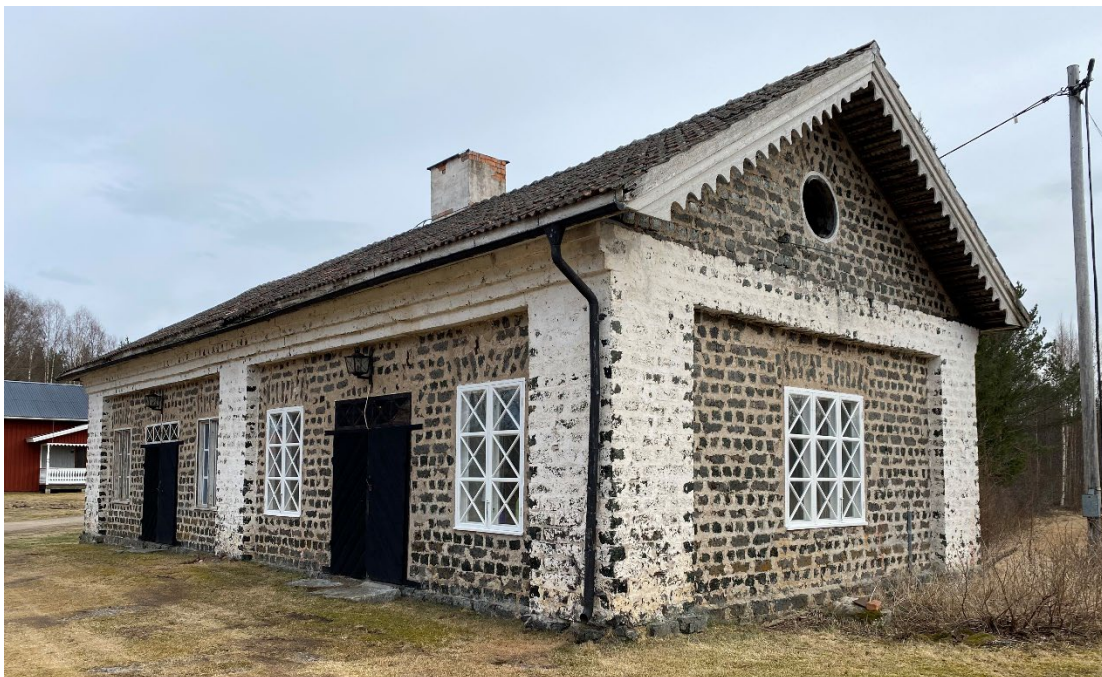
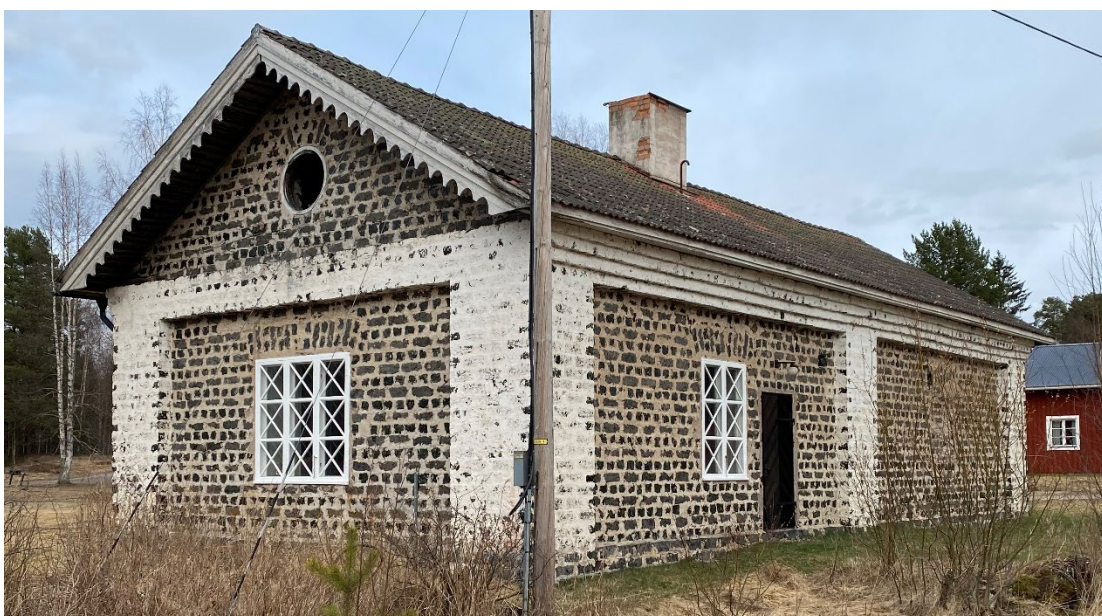
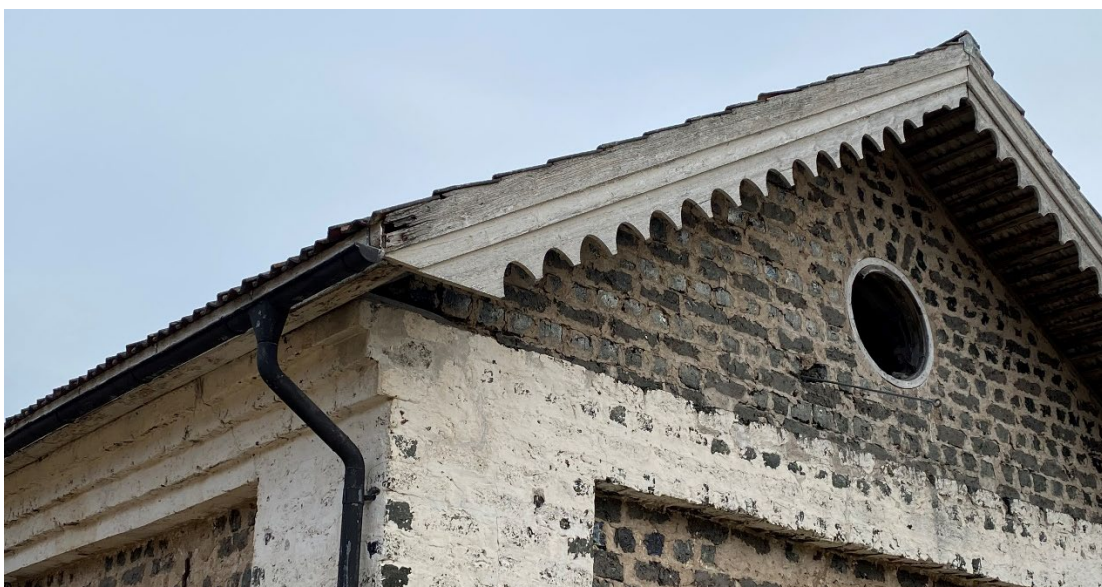
| Kulturhistoriskt värde | Välbevarat bostadshus i slaggsten vid Bruksgatan. |
| Arkitektoniskt värde | Ett av två bostadshus vilka genom sin likvärdiga arkitektur och placering visar ett tydligt samhällsbyggnadsideal. Arkitekturen är välbalanserad genom en symmetriskt indelad fasad där upprepningen tydliggör byggnadens ursprungliga innehåll av likvärdiga bostäder. Slaggstenen och de slammade pilastrarna skapar tillsammans en kraftfull enhet. Brokvisten väger upp tyngden i byggnadskroppen med sin slanka konstruktion där ”väggen” i stället består av ett hålrum. |

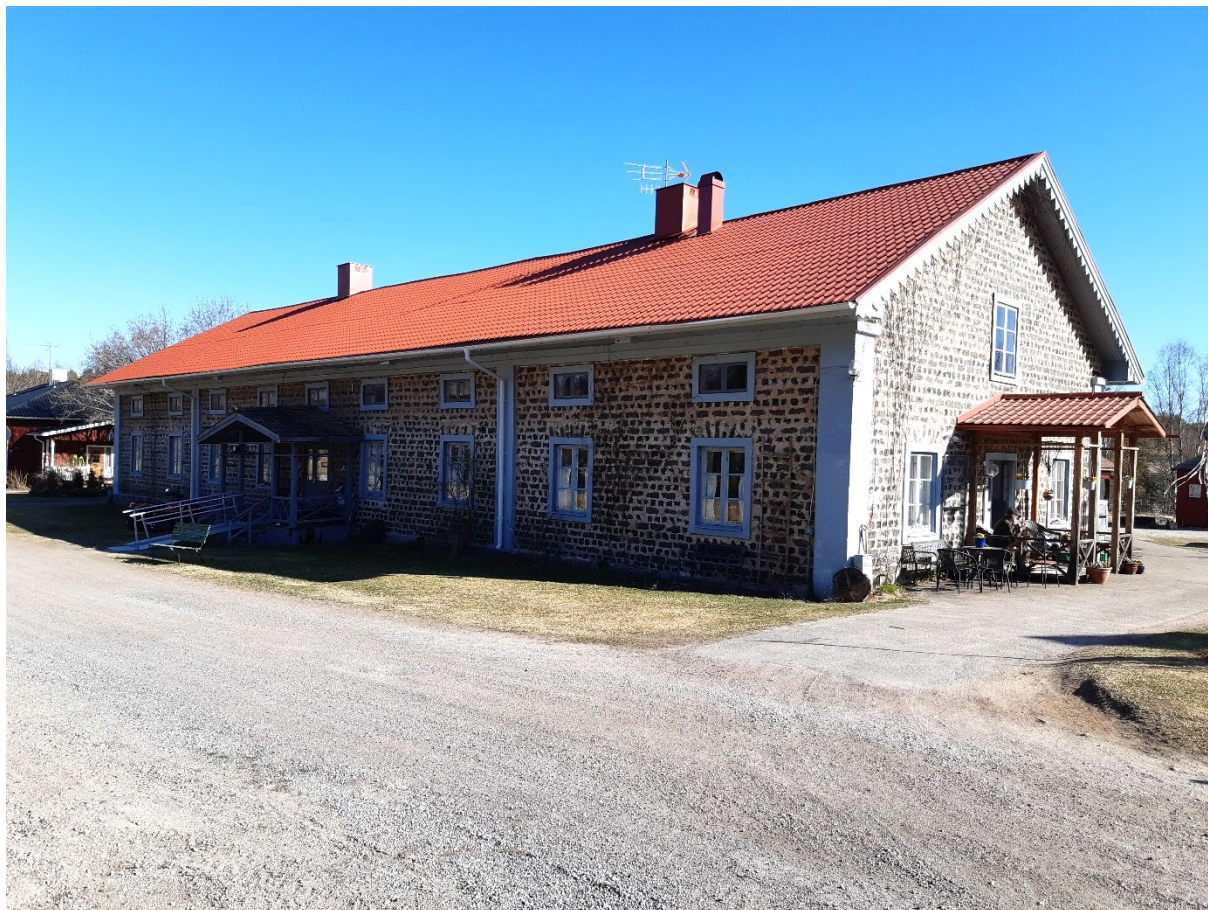
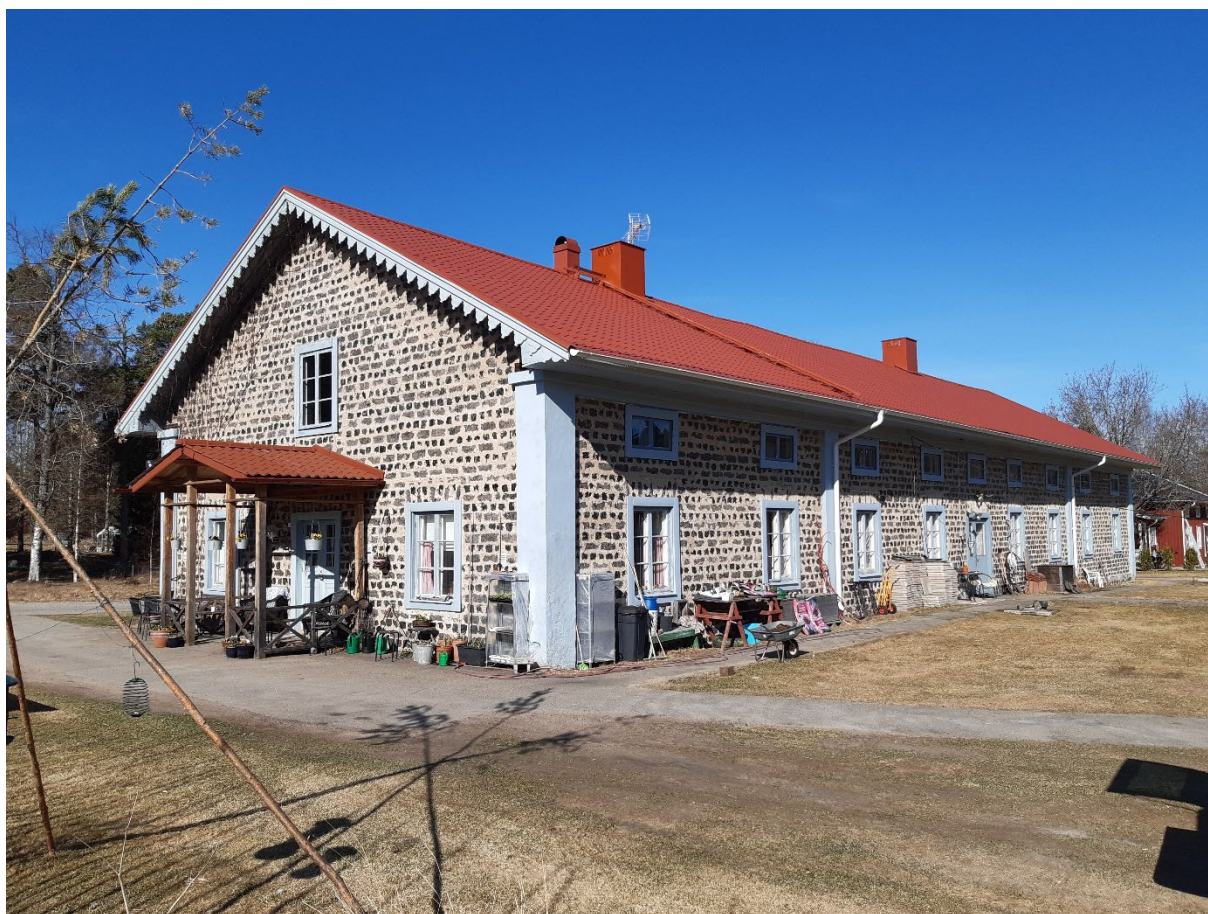
| Kulturhistoriskt värde | Uthuset har ett pedagogiskt värde då det berättar om hur livet levdes bland arbetarna. Trots relativt hårdhänt renovering har uthuset ett värde. |
| Arkitektoniskt värde | Byggnadens vinkelräta placering mot bostadshuset vittnar om en medvetet utformad gård med fokus på funktion. Uppreningen av förrådsdörrar och den rytm i fasaden som detta bidrar till på båda långsidor gör att byggnadens funktion stärker arkitekturen. |

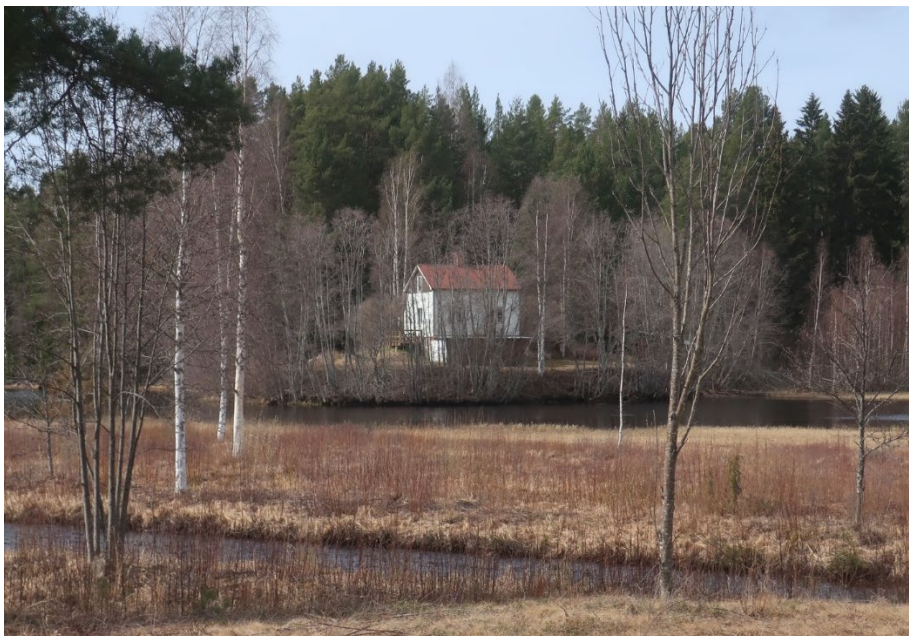
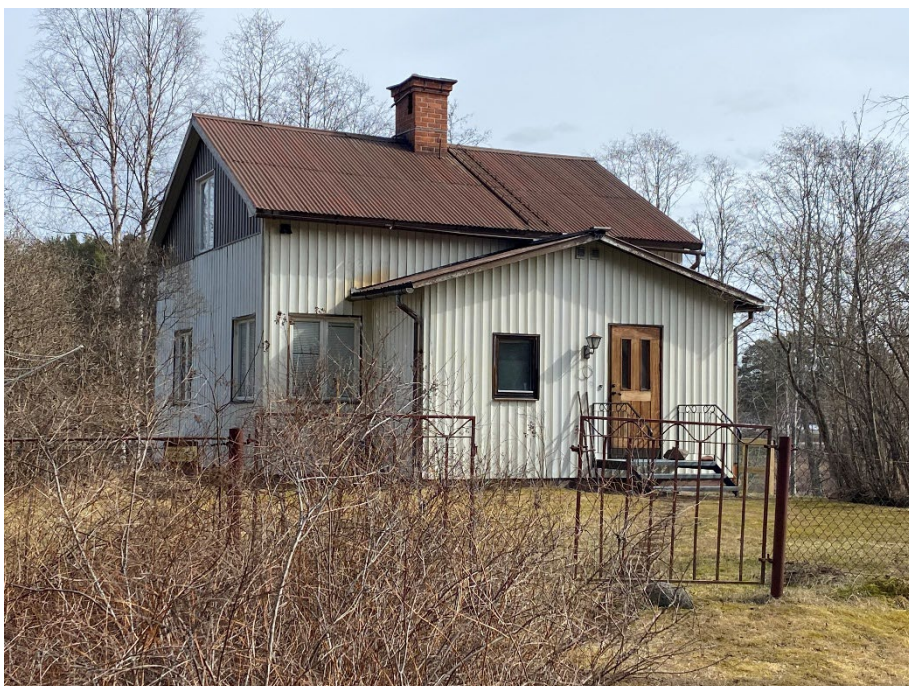
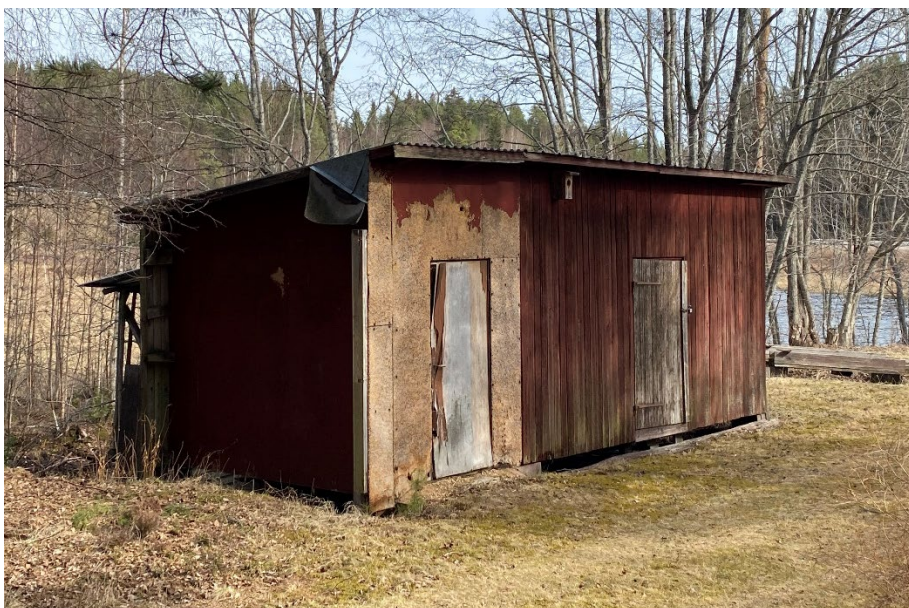
| Kulturhistoriskt värde | Uthuset har ett pedagogiskt värde då det berättar om hur livet levdes bland arbetarna. Om byggnaden ska gå att rädda måste insatser sannolikt sättas in omgående. |

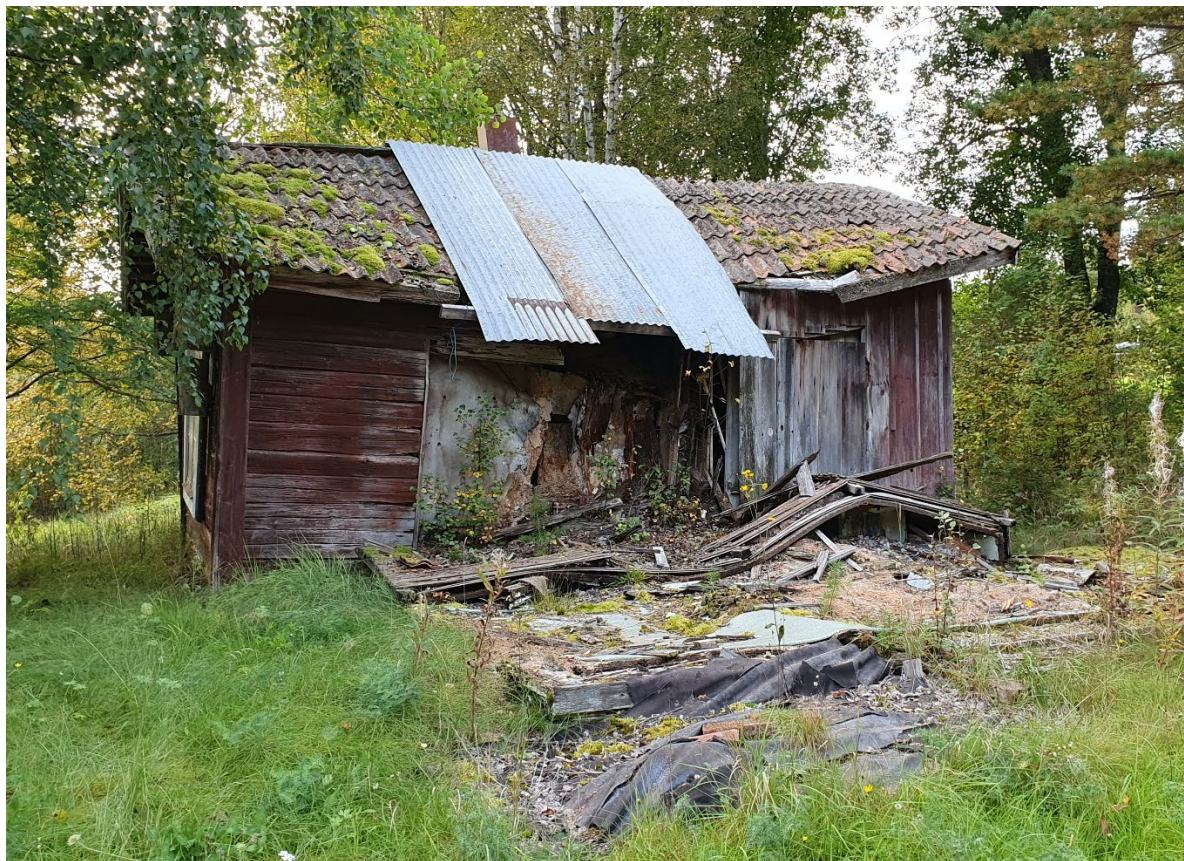
| Kulturhistoriskt värde | Tidstypiskt bostadshus från 1800-talets slut eller 1900-talets början. |
| Arkitektoniskt värde | Den välbalanserade fasaden med sin tydliga symmetri på front- och gavelfasad samt enkelheten i den liggande fasspontpanelen ger byggnaden ett lugnt och harmoniskt uttryck. |

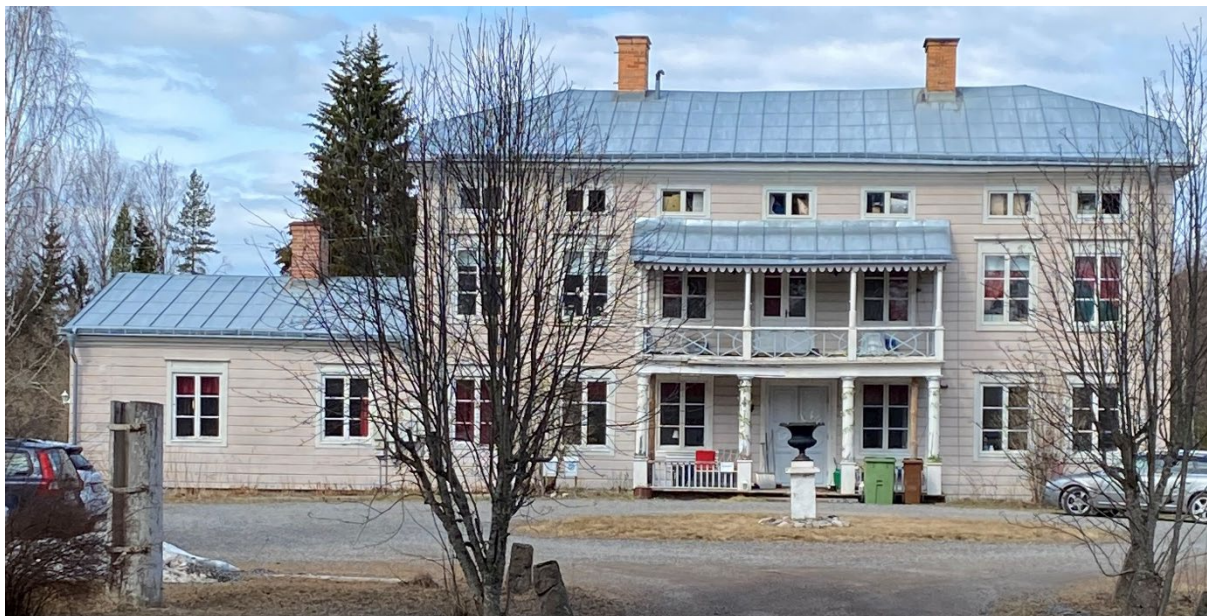
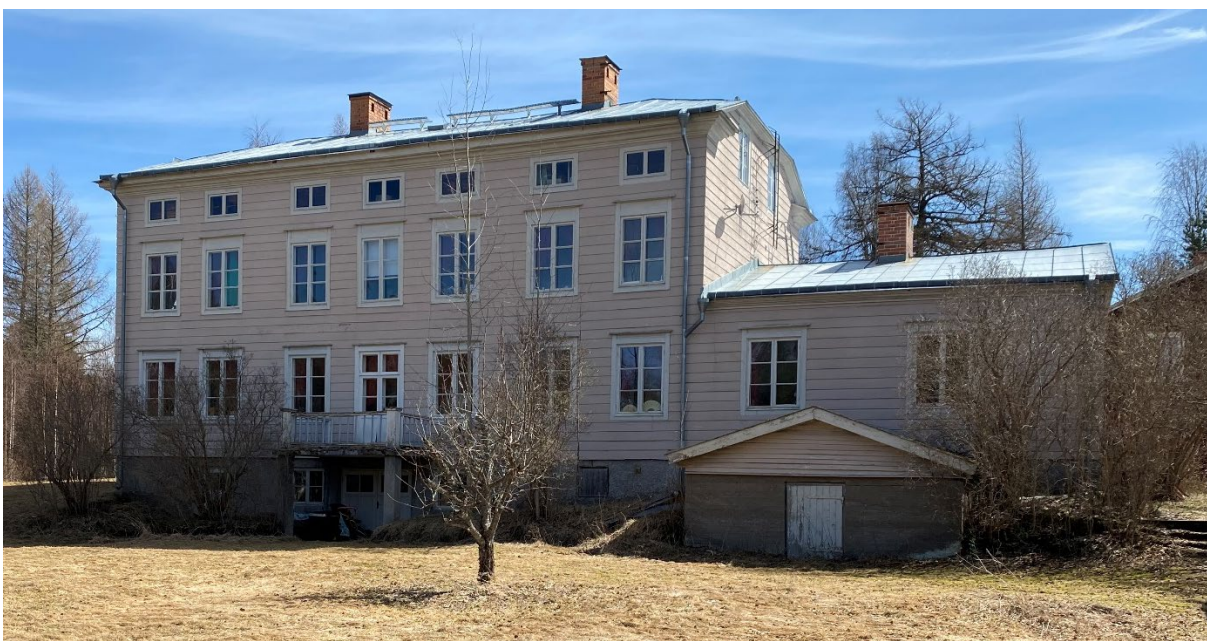
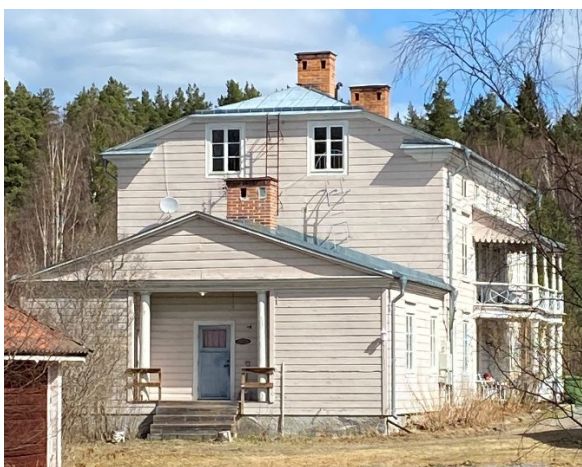
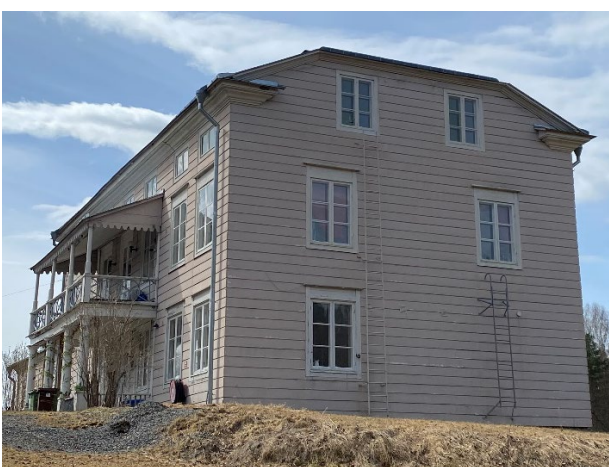
| Kulturhistoriskt värde | Viktig byggnad från brukstiden med välbevarad exteriör. |
| Arkitektoniskt värde | Byggnadens form och proportioner knyter hör till knuttimringstraditionen. Det arkitektoniska värdet förhöjs av de två verandornas kolonner och baldakintak som knyter byggnaden till herrgården och det ståndsmässiga sammanhanget. Verandan på frontfasaden är nedmonterad och förvaras av fastighetsägaren. |

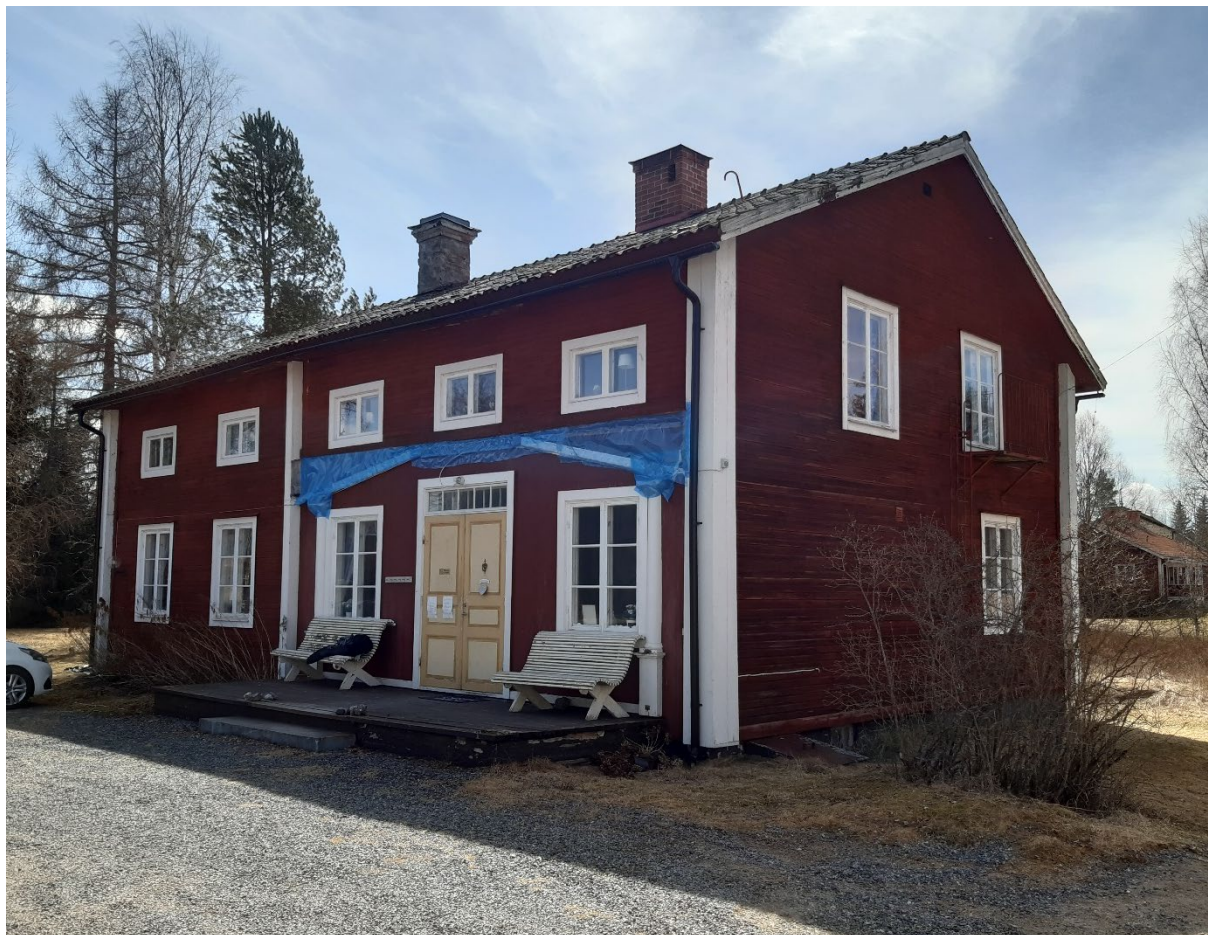
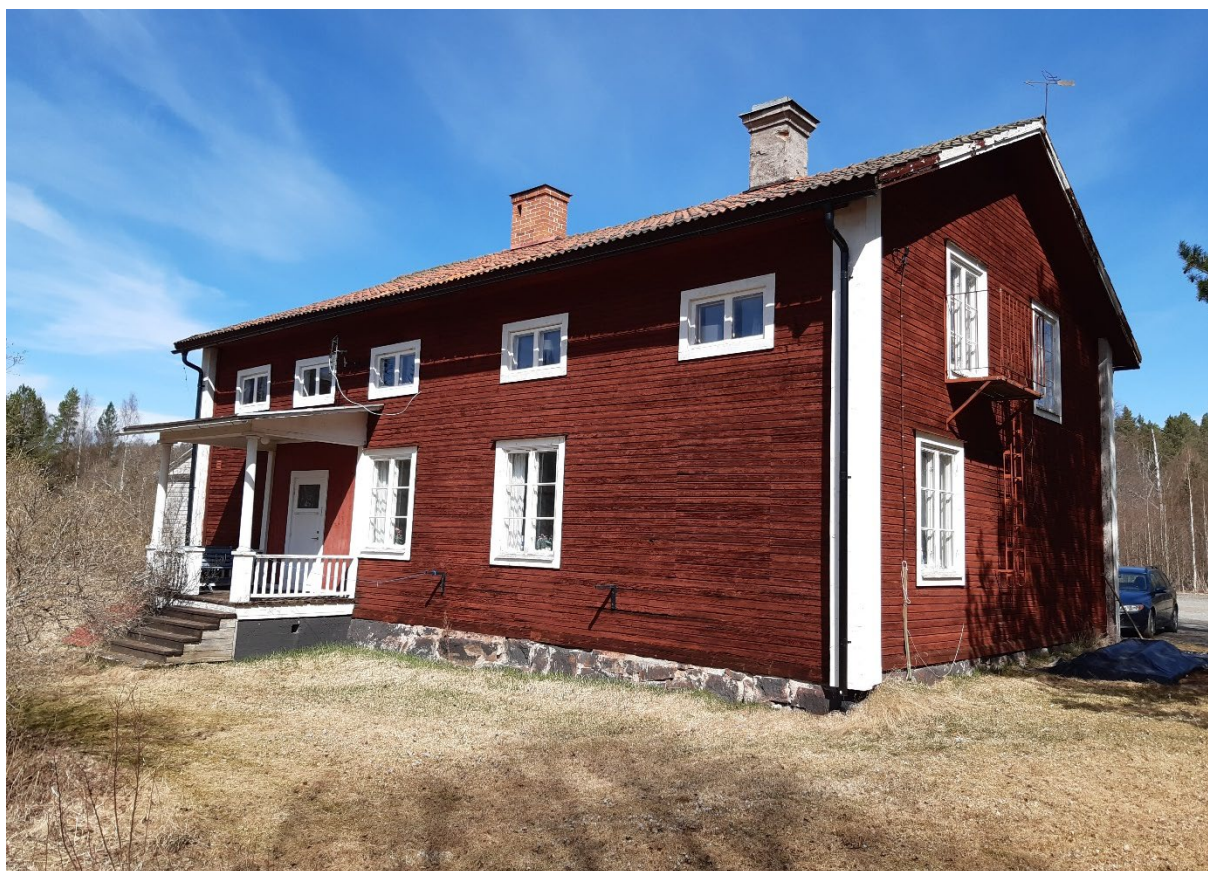
| Arkitektoniskt värde | Stringent arkitektur där pyramidtaket är en självklar konsekvens av den kvadratiske formen. En formtyp som är relativt vanlig i herrgårds- och högreståndsmiljöer. Vattbrädans detaljering, som inte bara är en estetisk detalj utan även ett skydd för taktassen, höjer byggnadens arkitektoniska värde. |

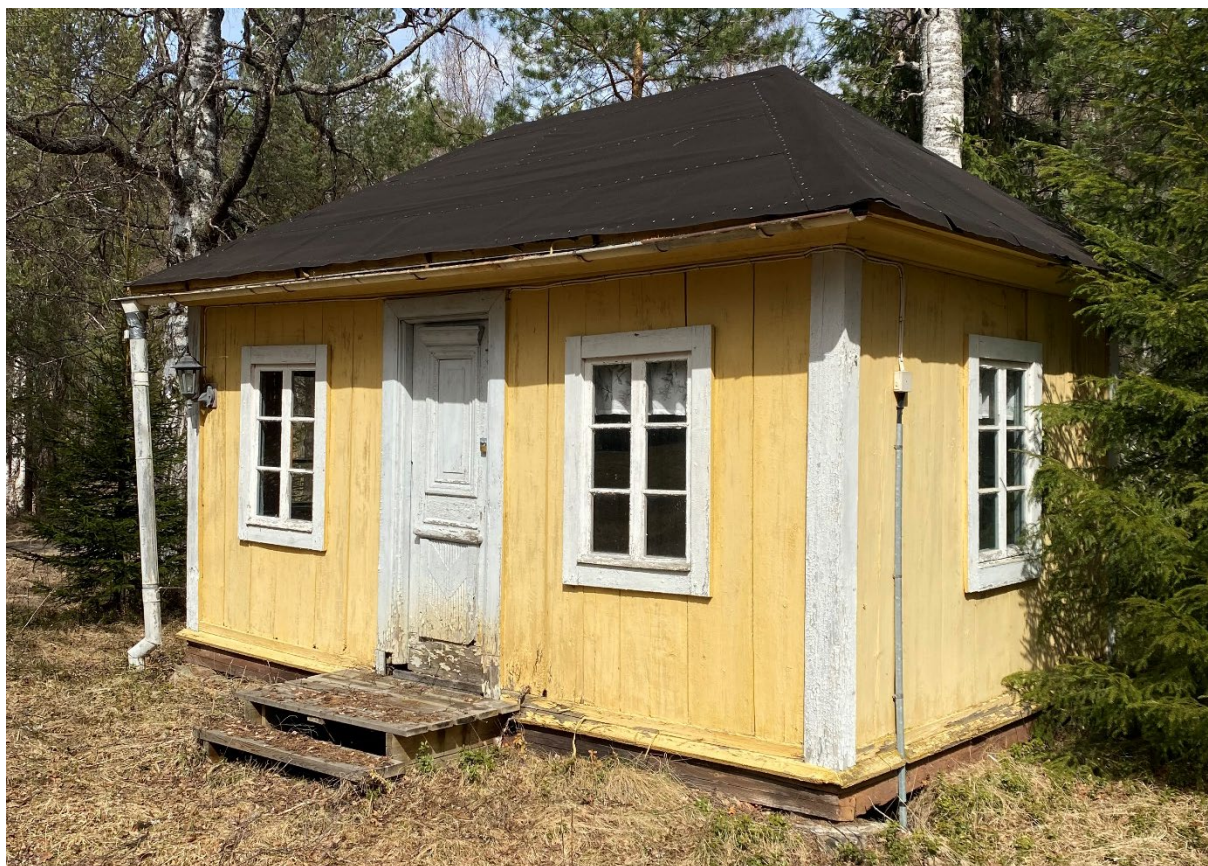
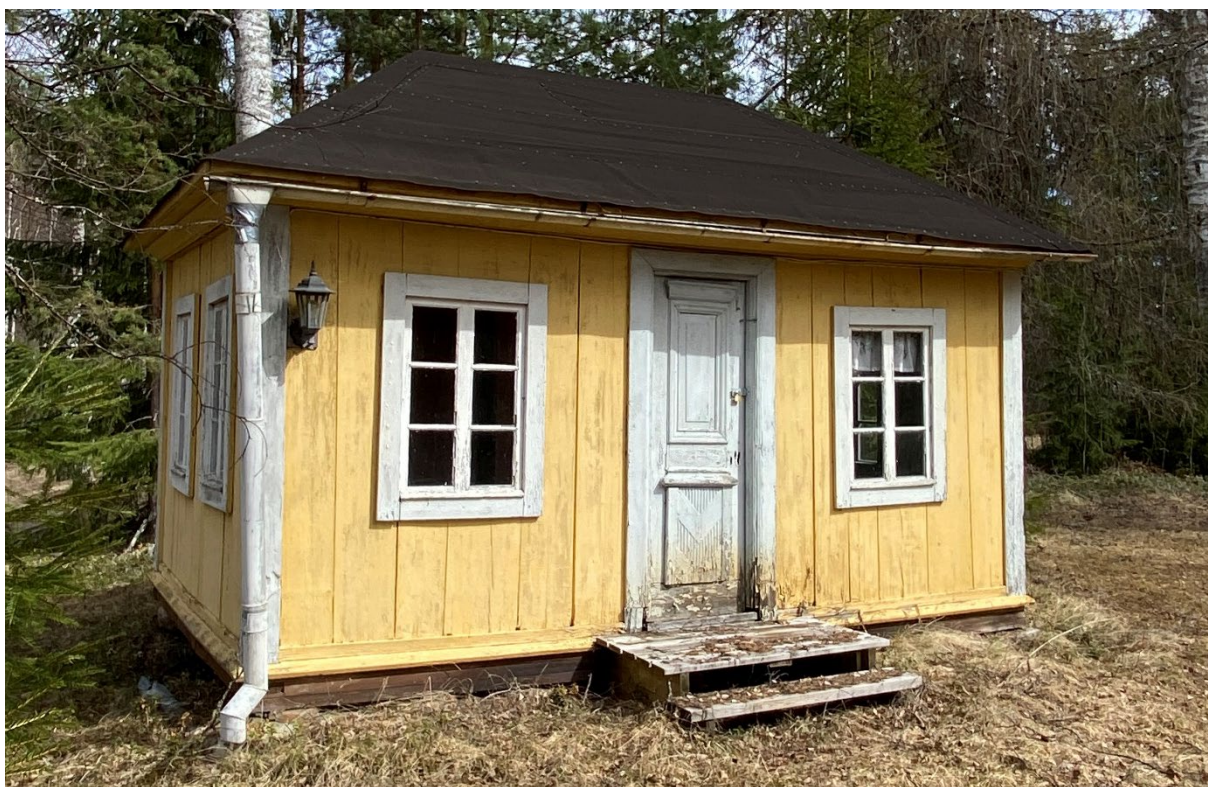
| Kulturhistoriskt värde | Välbevarad ekonomibyggnad i ett miljöskapande läge vid Bruksån. |
| Arkitektoniskt värde | Arkitekturen vittnar om byggnadens funktion som nyttobyggnad för brukets invånare. Enkelheten i den fönsterlösa entréfasaden kompenseras av en mångfald av ljusinsläpp på övriga tre fasader. Karaktärsskapande är de välvda öppningarna i de båda gavelspetsarna. Byggnadens placering vid åkröken kommer ur dess funktion men ger den även ett estetiskt värde. |

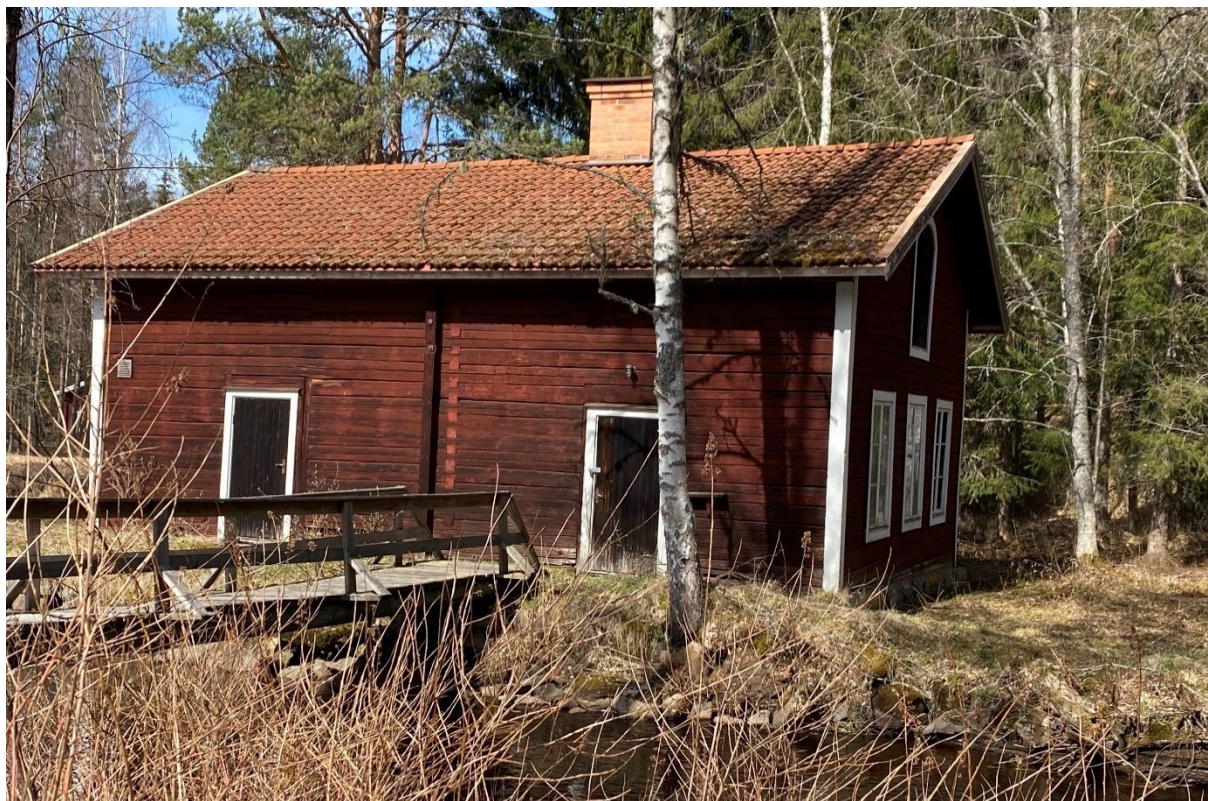
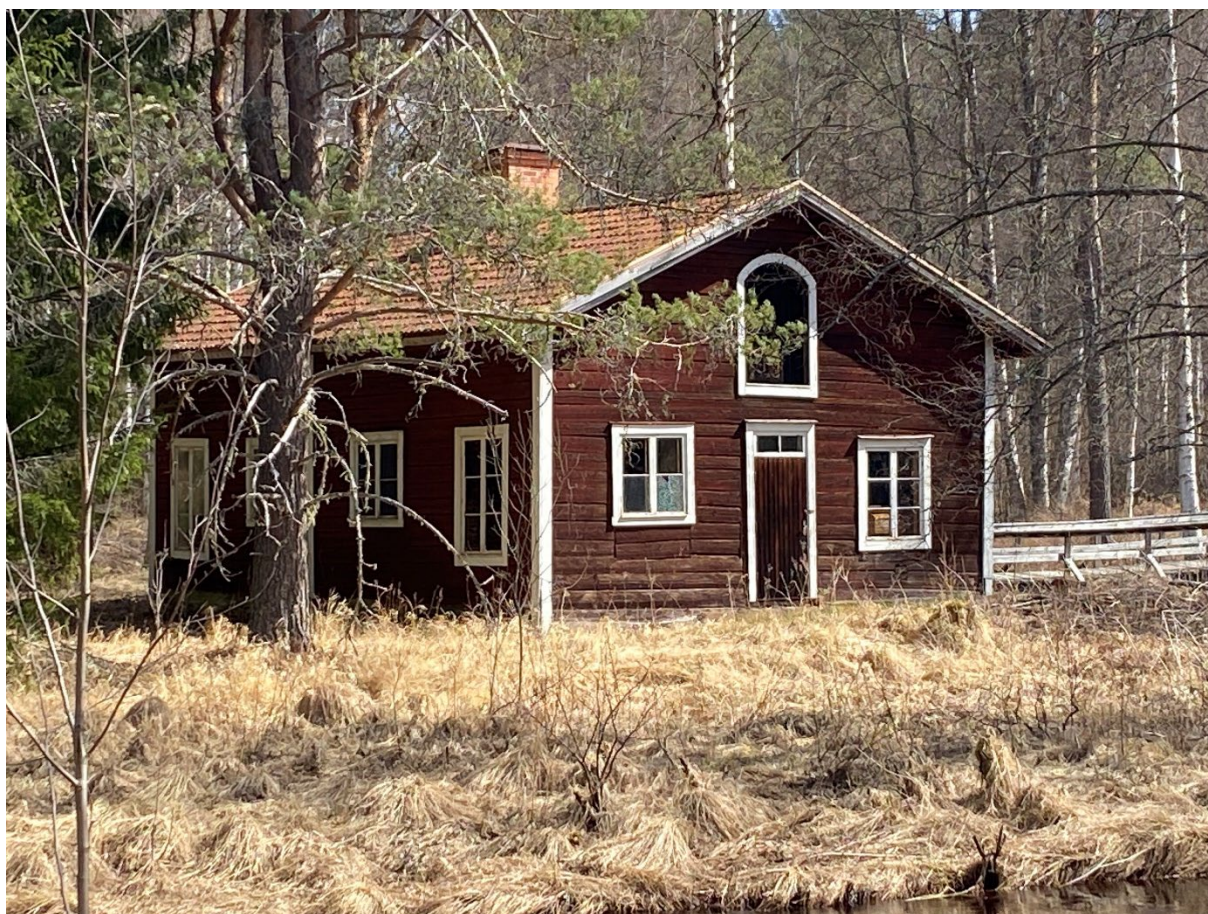
| Kulturhistoriskt värde | Liten äldre byggnad med karaktäristisk utformning som inrymmer en rök. |
| Arkitektoniskt värde | Rökhuset har givits en utformning med hög medvetenhet om detaljernas betydelse för helheten och funktionen. Dörren är integrerad i fasaden och avviker från fasadytan endast genom avvikande kulör och pyramidtaget blir en självklar avslutning på den kvadratiske planen. |

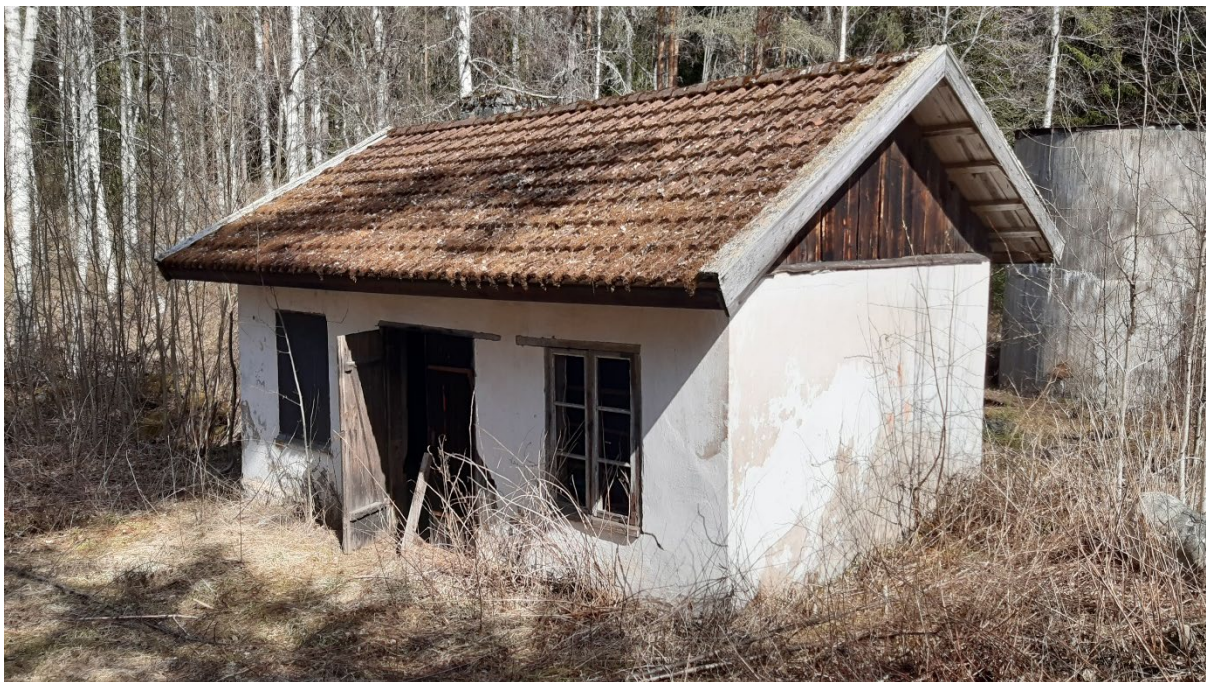
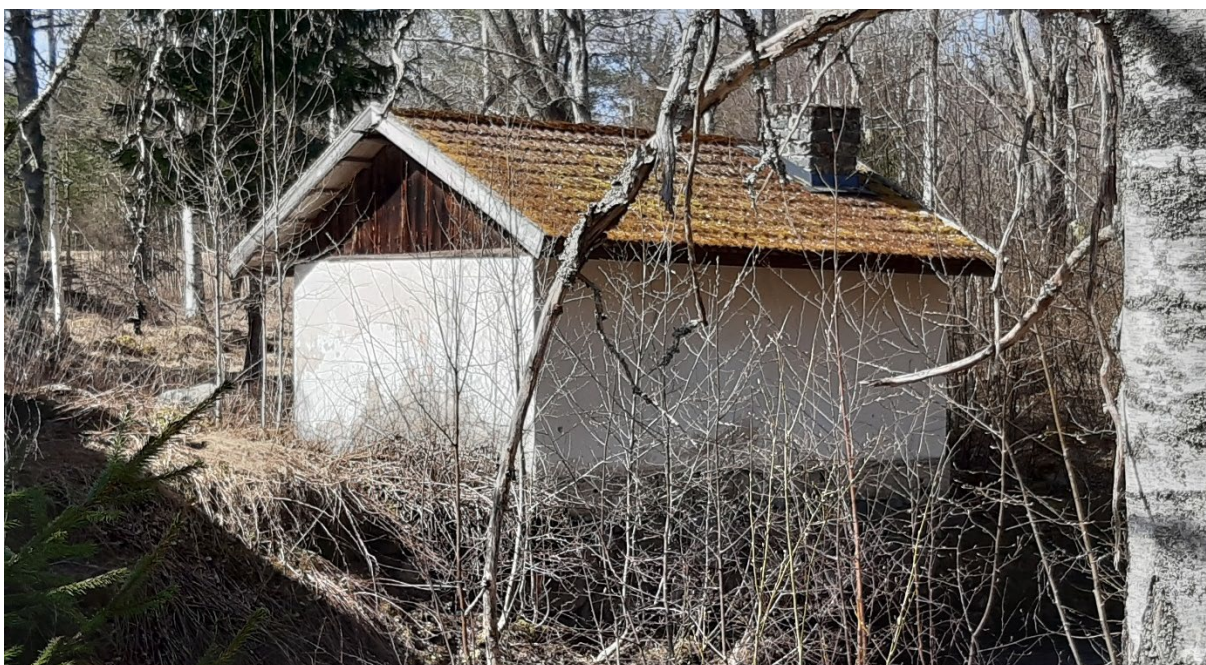
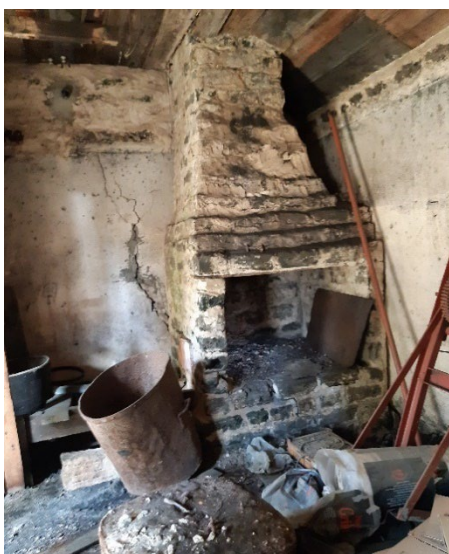
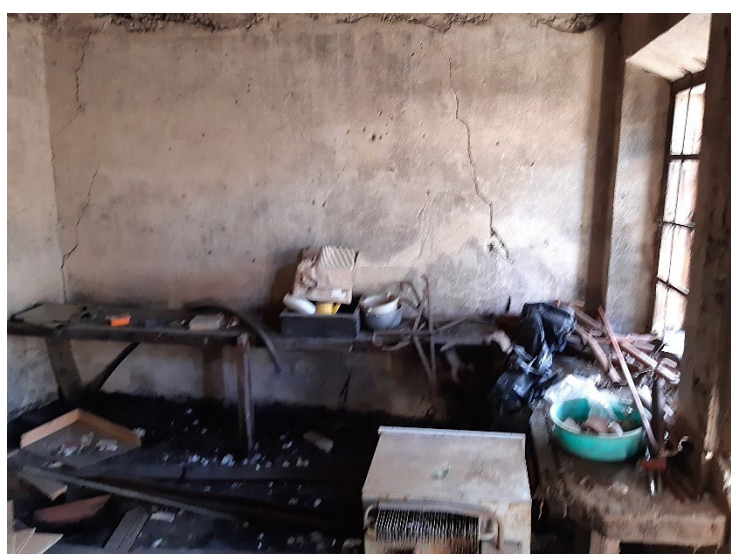
| Kulturhistoriskt värde | Viktig byggnad från brukstiden, som genomgått flera om- och tillbyggnader senare. Delarna av slaggsten är viktiga att bevara. |
| Arkitektoniskt värde | Intressant arkitektur har skapats genom att de äldre väggarnas slaggstensmur använts i en byggnad med helt ny funktion där långsidorna kapats och en ny gavelvägg av trä tillfogats. Vidbyggnaderna av enkel karaktär flankerar den tunga slaggstenskroppen. En återbrukad byggnad där den nya funktionen ökar dess bruksvärde och borgar för framtida underhåll. |
