# SVABENSVERKS BEBYGGELSE

Byggnadsinventering

Svabensverk  
Alfta socken  
Ovanåkers kommun  
Gävleborgs län  
2022–2024

Rapport 2024:20  
*Hanna Gäfvert*  
*Daniel Olsson*  
*Ulrika Olsson*

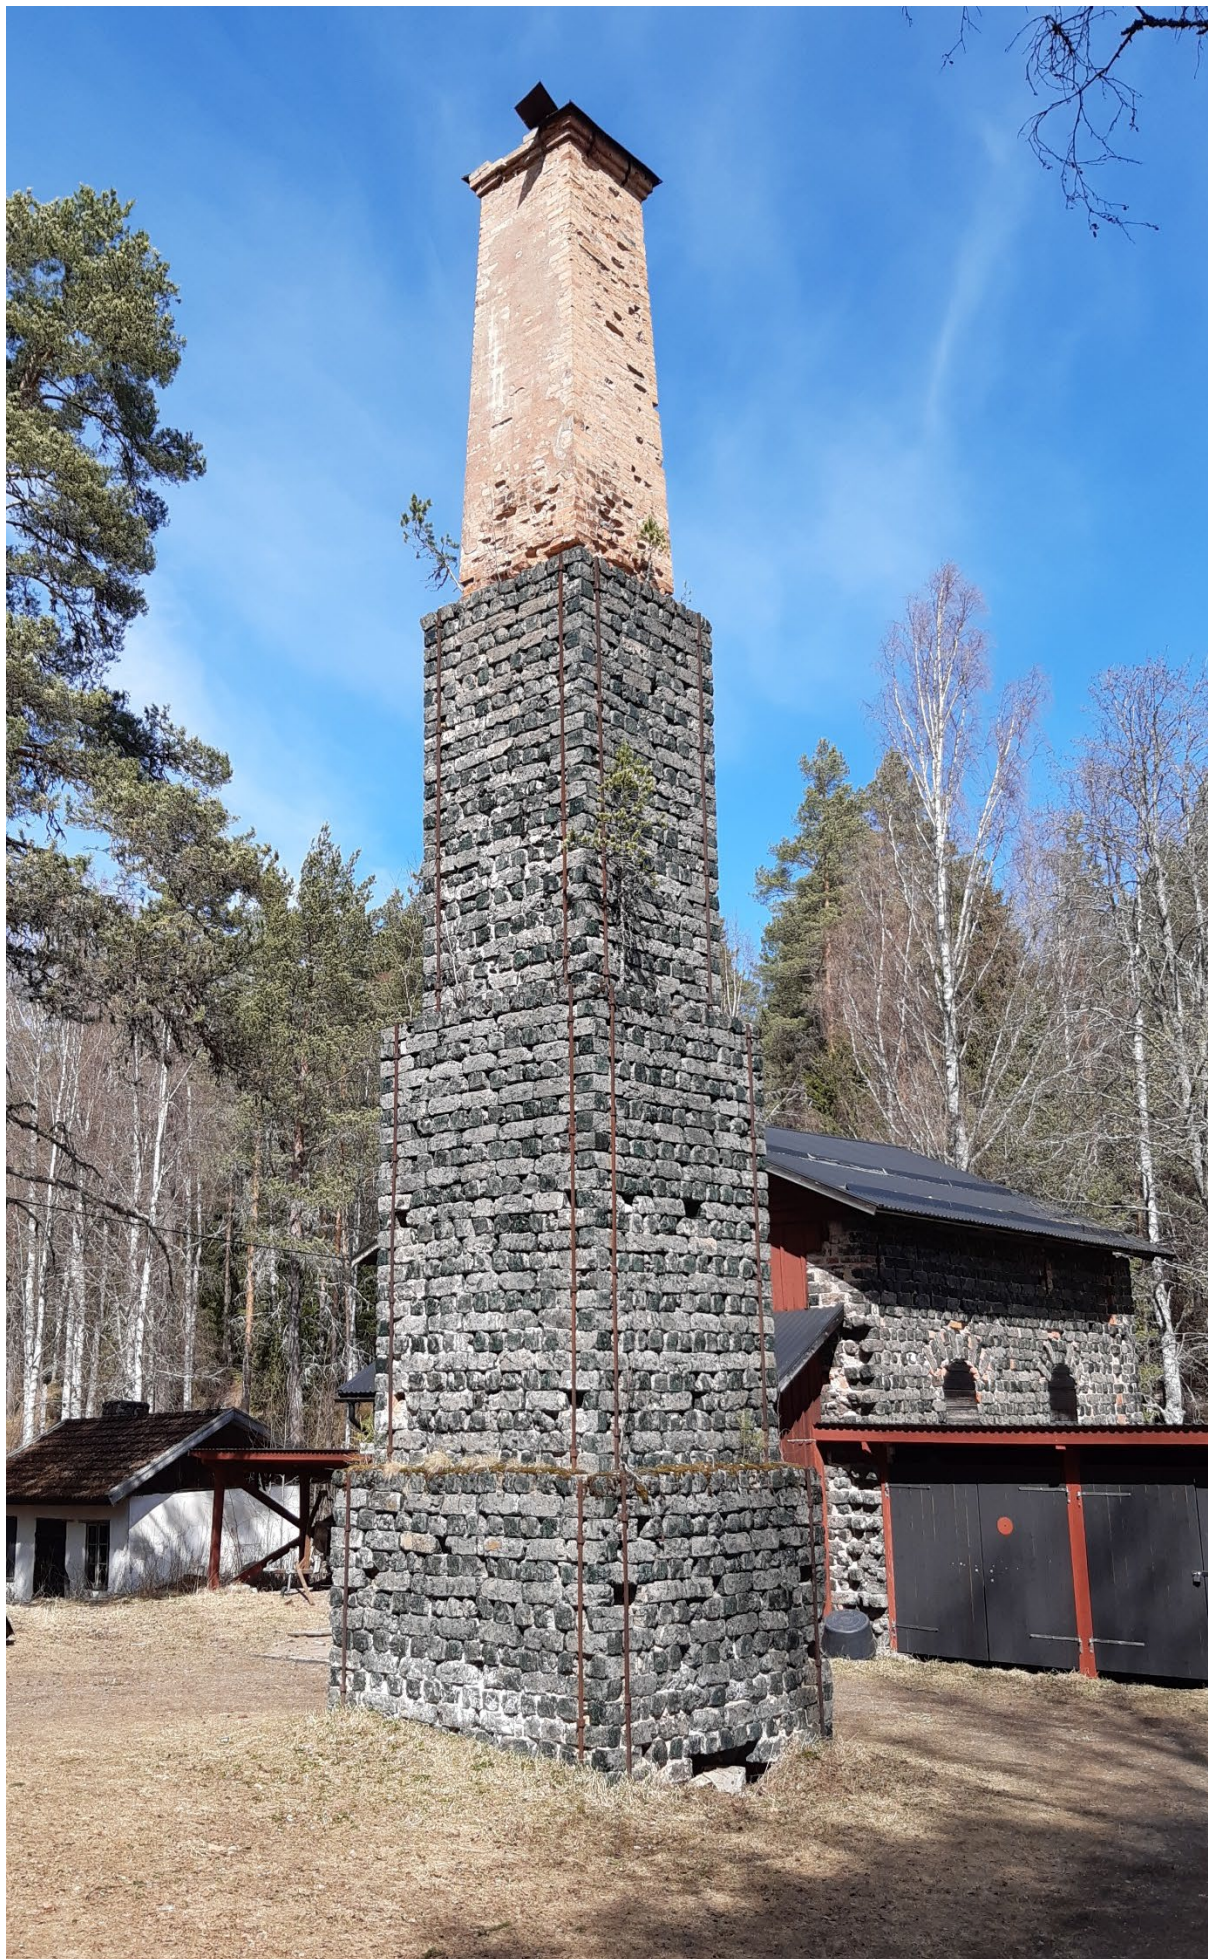
| Husets benämning | Skorsten, har tillhört rostugn | Nuvarande funktion | - |

| Historik | Skorsten av slaggsten som hört till en riven rostugn. |

| Arkitektoniskt värde | Skorstenens placering utan synlig koppling till en byggnad ger den ett monumentalt uttryck. Den raka stegvis avtrappande konstruktionen med sina sammanhållande järnbeslag kopplar tydligt samman funktion och arkitektur. |

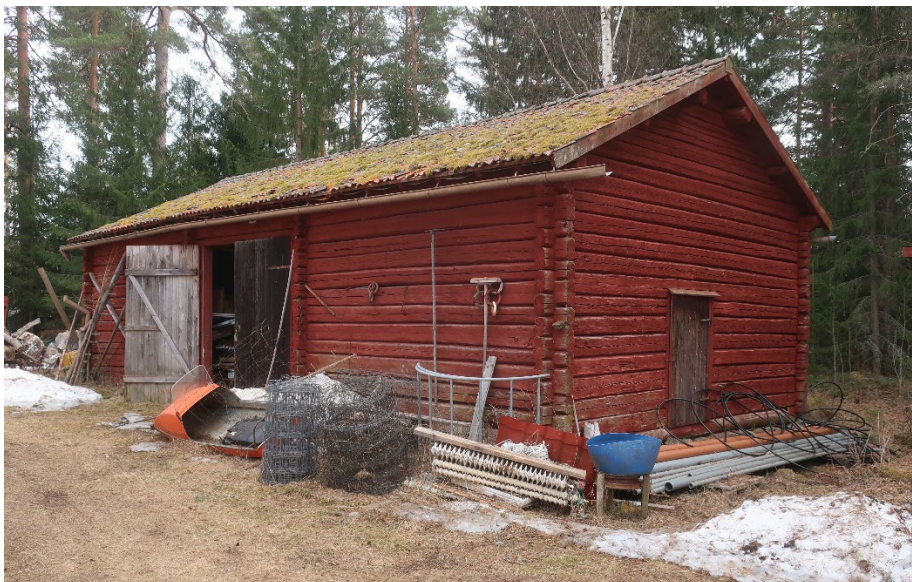
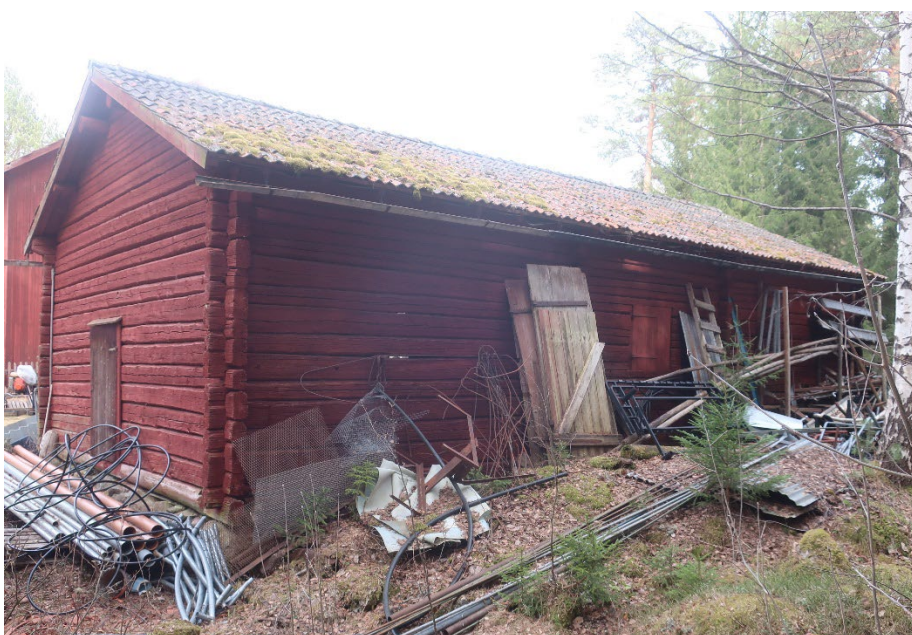
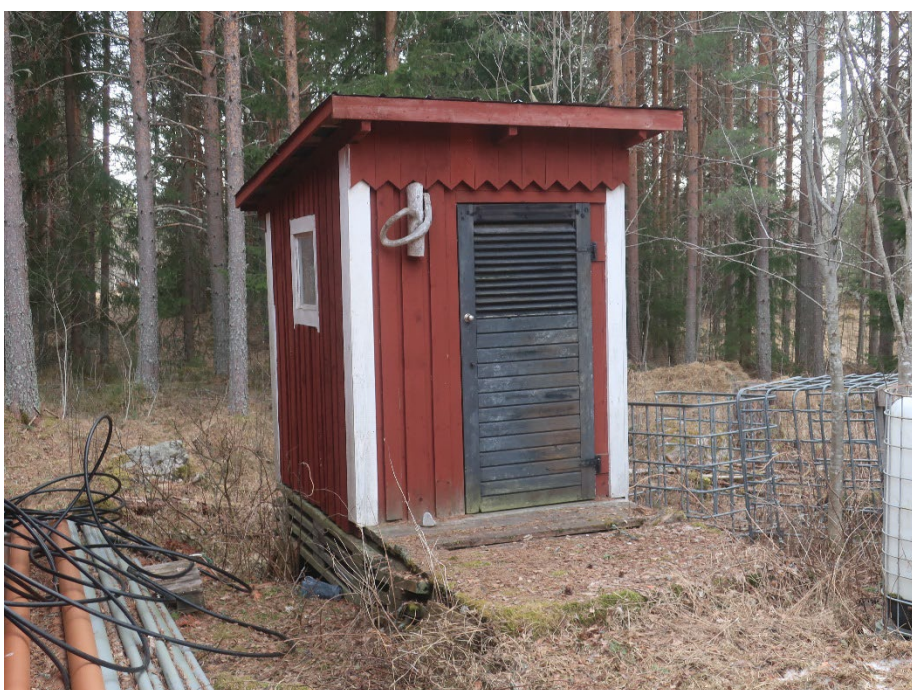
| Miljöbeskrivning (placering, omgivning mm) | Bostadshuset ligger längs den norra axeln norr om Bruksgatan. Uppvuxen trädgård med fruktträd och planteringar. Grop i trädgården, eventuellt efter källare. Uthuset på fastighetens östra del delas med grannfastigheten mot sydöst. |

| Byggnadsdel | Beskrivning | Värdebärare |
|---|---|---|
| Form, volym mm | Rektangulär byggnad med valmat sadeltak. Entréer på gavlarna mot sydöst respektive nordväst. | Ja. |
| Grund | Grå putsad grund. | Ja. |
| Fasad | Rödmålad stående locklistpanel. | Ja. |
| Entréer och portar | Brokvist mot sydöst med trägolv, blåmålade snickerier, blåmålad trädörr med glasruta, tak av falsad grå plåt. Inbyggd entré mot nordväst med fasad av stående rödmålad locklistpanel, blåmålad dörr med glasruta, blåmålat fönster med två sidohängda bågar och två rutor, blåmålade fönster- och dörrfoder, tak av falsad grå plåt. | Ja. |
| Fönster | Sidohängda blåmålade fönster med två respektive tre lufter på bottenvåningen och tre rutor per båge. Blåmålade fönster med två lufter och en ruta per båge på bottenvåningen. Fönsterfoder i blå kulör. | Ja. |
| Tak | Tvåkupigt lertegel. Två skorstenar av synligt tegel med profilerade krön. | Ja |

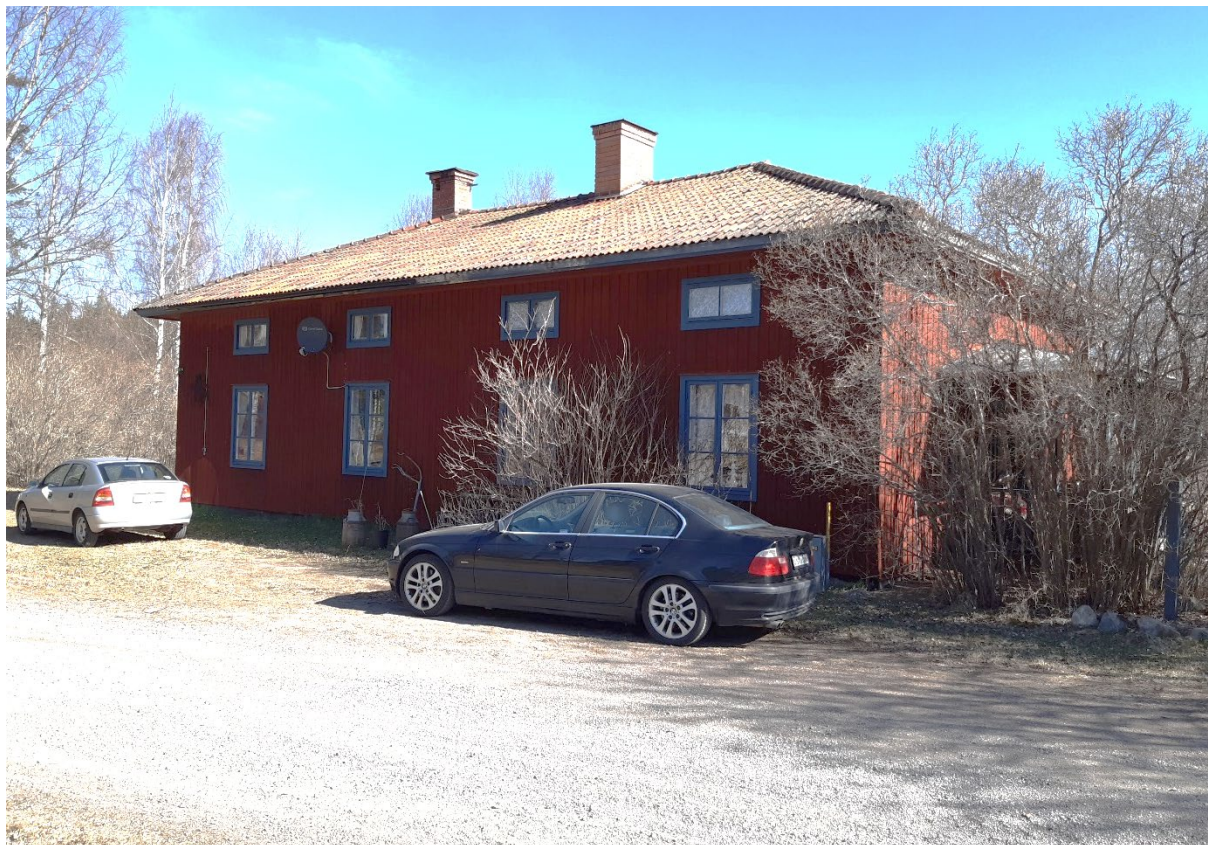
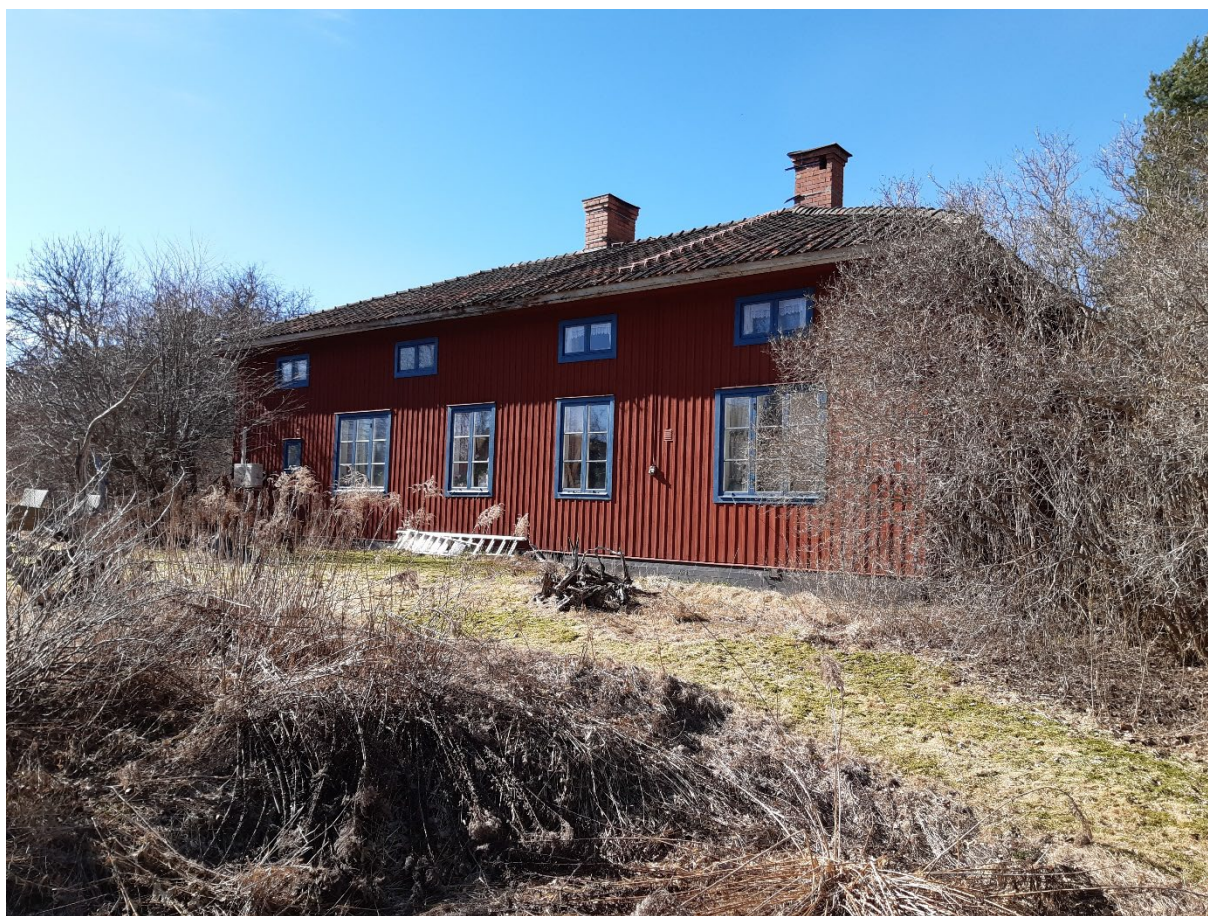
| Historik | Byggnaden rymde ursprungligen åtta arbetarbostäder om ett rum och kök. Idag rymmer den två bostäder och ett vandrarhem. |

| Byggnadsdel | Beskrivning | Värdebärare |
|---|---|---|
| Form, volym mm | Bred rektangulär form, sadeltak. | Ja. |

| Arkitektoniskt värde | Ett av två bostadshus vilka genom sin gemensamma arkitektur och placering visar ett tydligt samhällsbyggnadsideal. Arkitekturen är välbalanserad genom en symmetriskt indelad fasad där uppreningen tydliggör byggnadens flerfaldiga innehåll av likvärdiga bostäder. Slaggstenen och de slammade pilastrarna skapar tillsammans en kraftfull enhet. Brokvisten väger upp tyngden i byggnadskroppen med sin slanka konstruktion där ”väggen” i stället består av ett hålrum. |

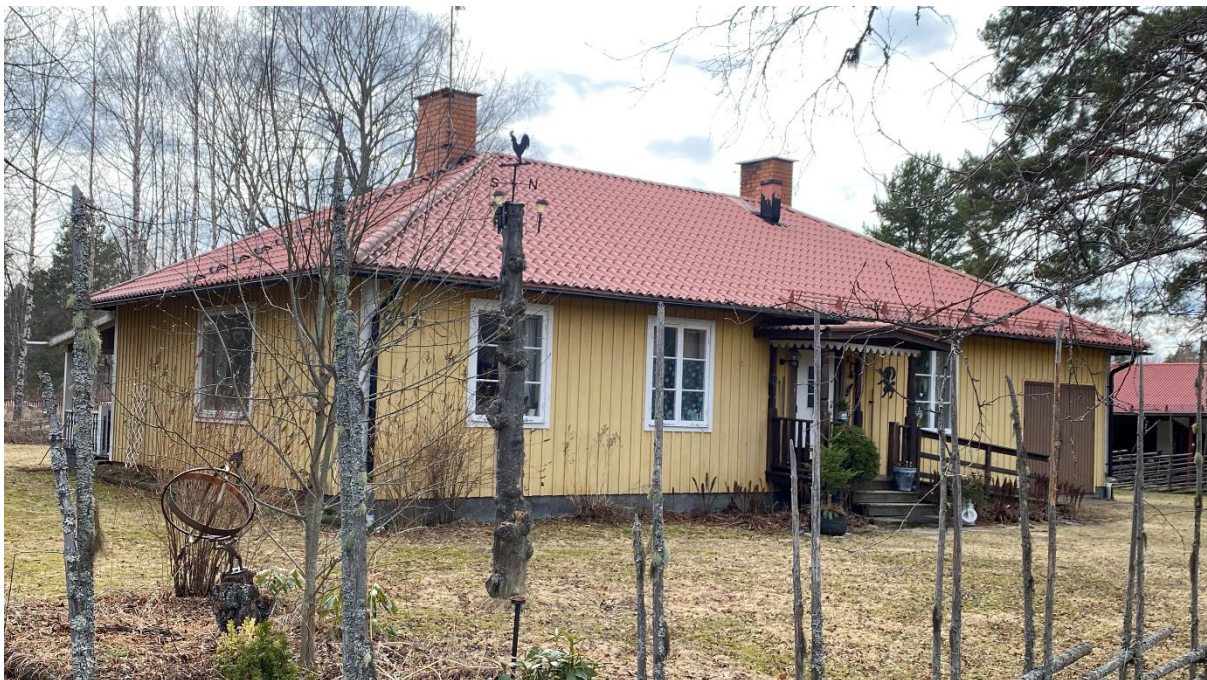
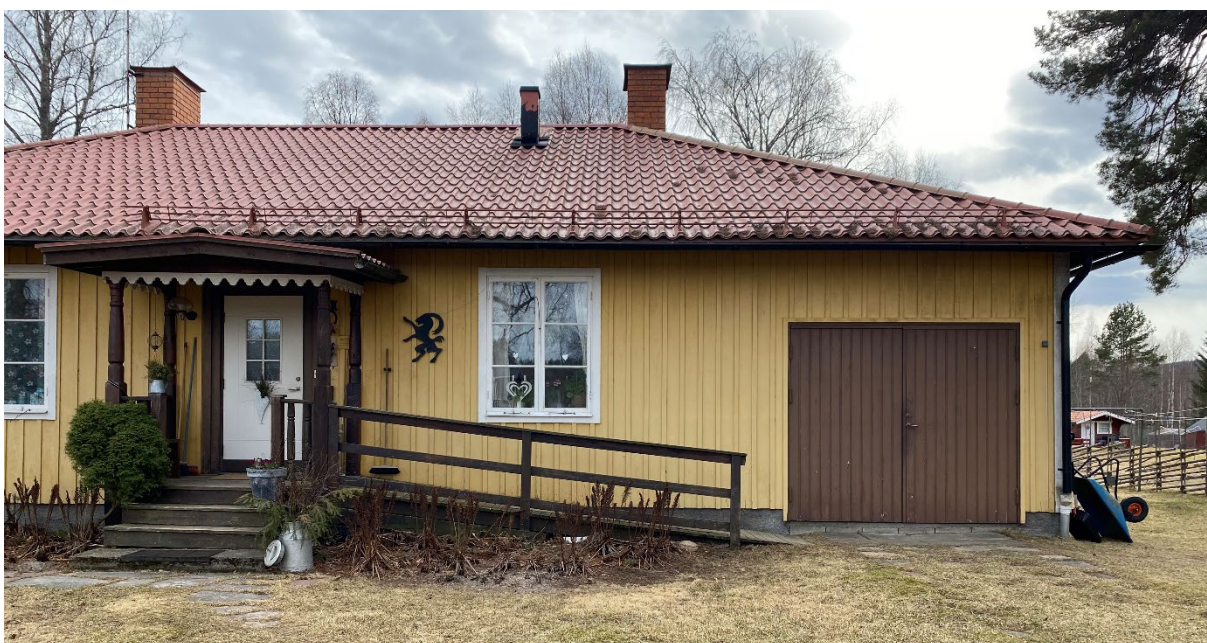
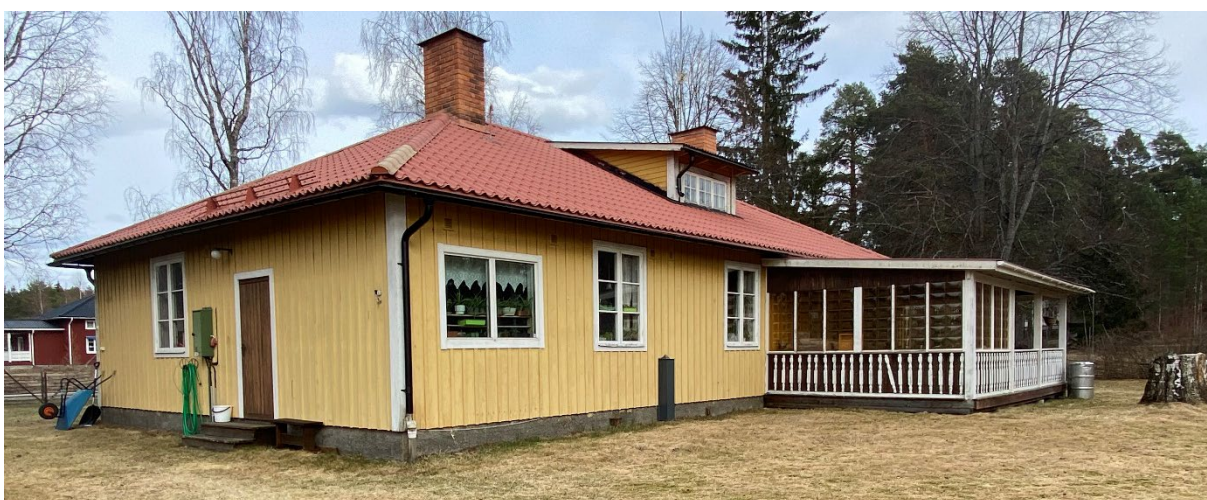
| Arkitektoniskt värde | Kvarnen har den mest bearbetade fasaden av alla slaggstensbyggnader i Svabensverk. Fasadens accentueras genom sina stiliserade vitslammade pilastrar och takfoten har givits en utkragande trappning mot taket. Arkitekturen är kraftfull och indelningen av fasaden medvetet gjord. Kontrastverkan mellan slaggstenens mörka råa yta och de vitslammade partierna ger byggnaden en dynamik. De snedställda slaggstenarna i treskift på frontgaveln samt de stiliserade kapitälerna är unika för denna byggnad, här har arkitekten nyttjat slaggstenens estetiska möjligheter till fullo. |

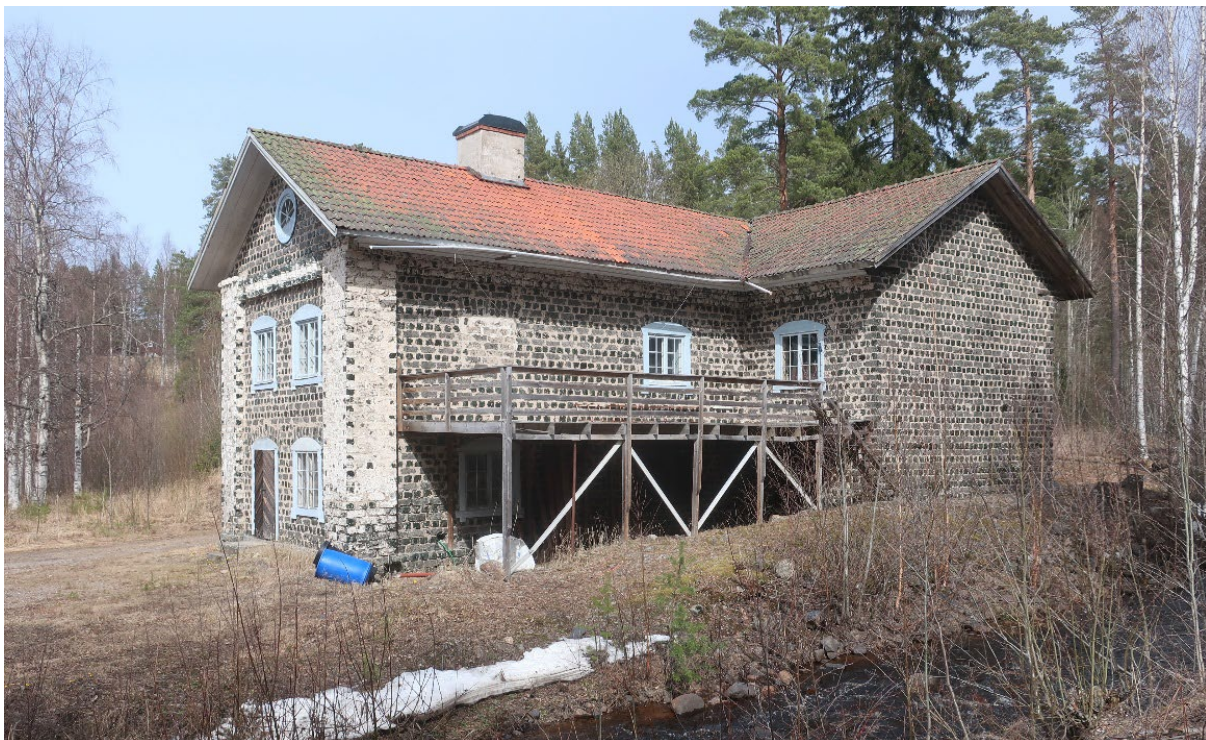
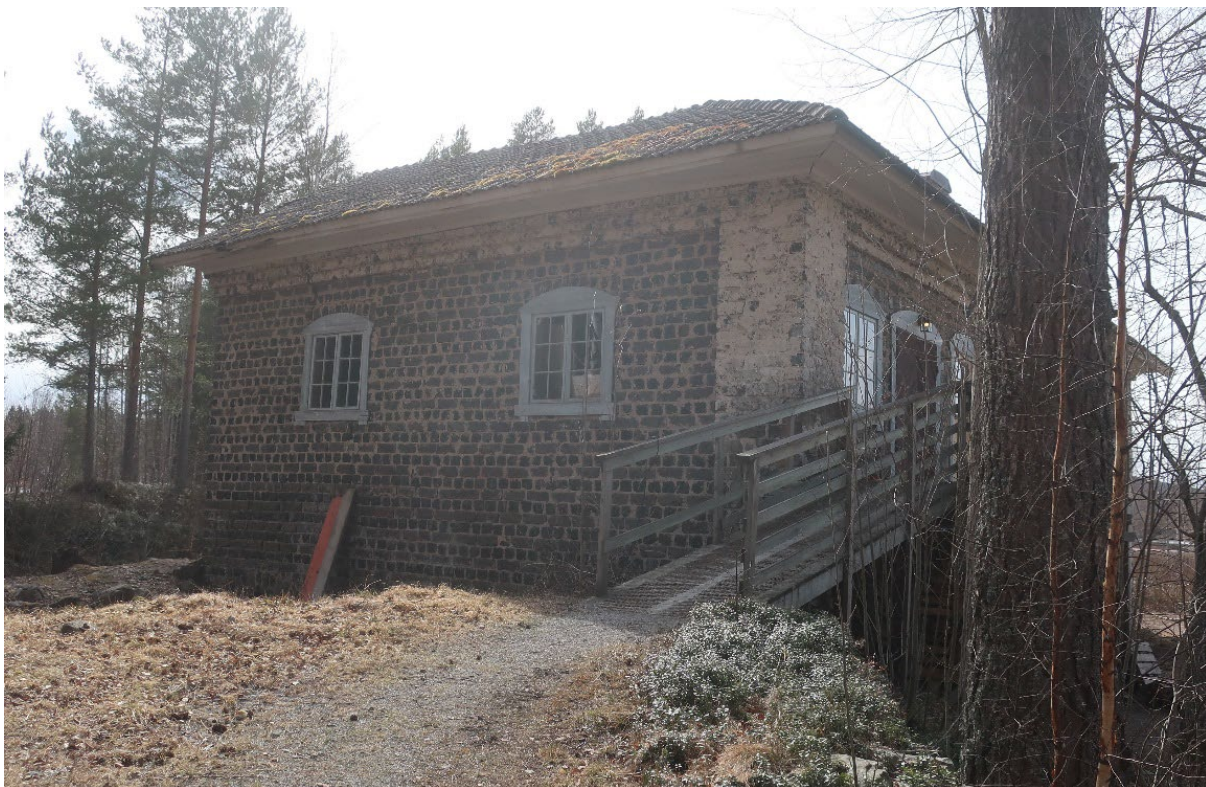
| Arkitektoniskt värde | Byggnaden är liten men dess unika värde för bruket avspeglas i arkitekturen genom omsorgen om detaljerna med de putsade hörnpilastrarna som i vart annat skift kragar ut. Byggnaden är ursprungligen uppförd brandsäkert med murat valv under taktäckningen samt dörr av järn. Här förvarades brukets viktigaste handlingar på tryggt avstånd från andra byggnader för att inte riskera att fatta eld i händelse av brand. |

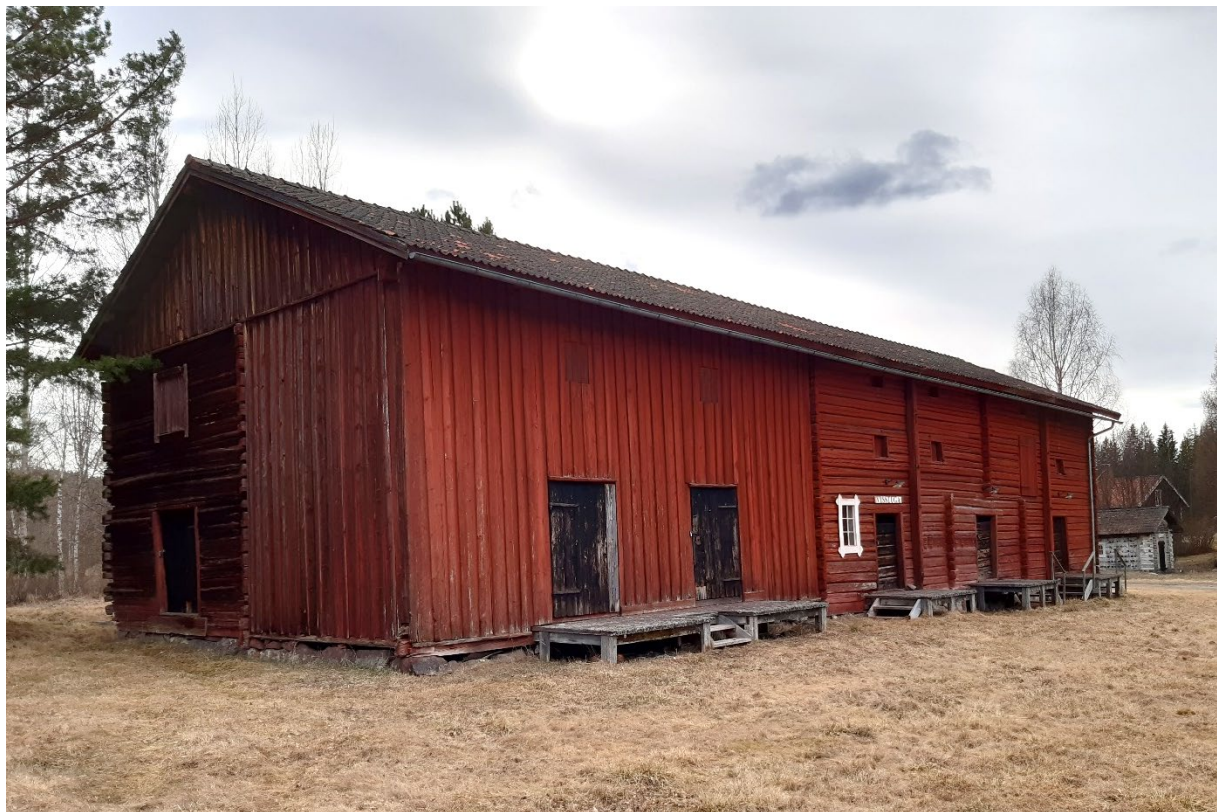
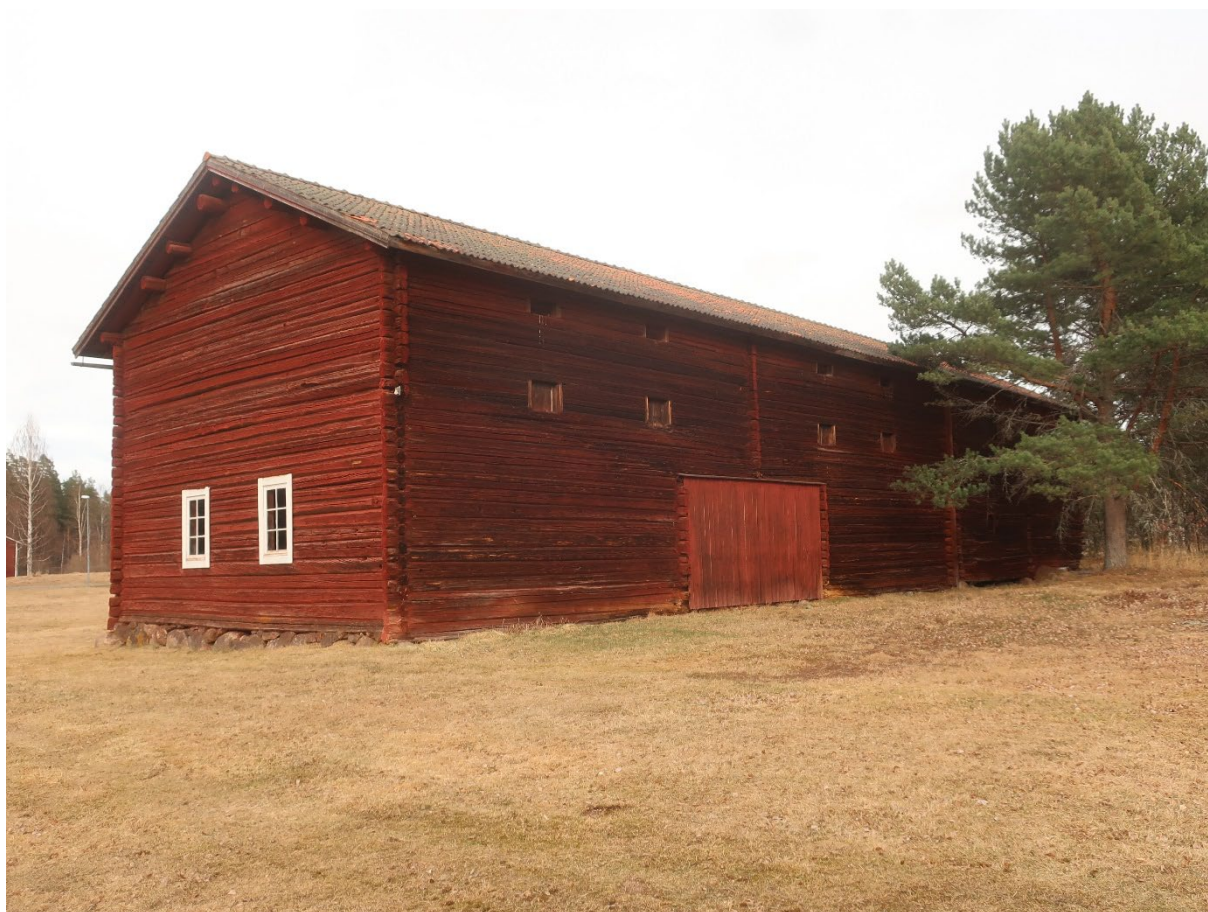
| Historik | Stor magasinsbyggnad där den nordvästra delen uppfördes 1805 och inrymde mangelbod, förvaringsutrymmen för spannmål och saltvaror och redskapsbod. Huset senare tillbyggt mot sydöst. |

| Arkitektoniskt värde | Bygganden avviker genom sin liggtimmerkonstruktion från stenarkitekturen i Svabensverk men det är också detta i kombination med sin framträdande placering i bruksmiljön som ger den dess höga arkitektoniska värde. Magasinet har ett självsäkert och högre uttryck. |

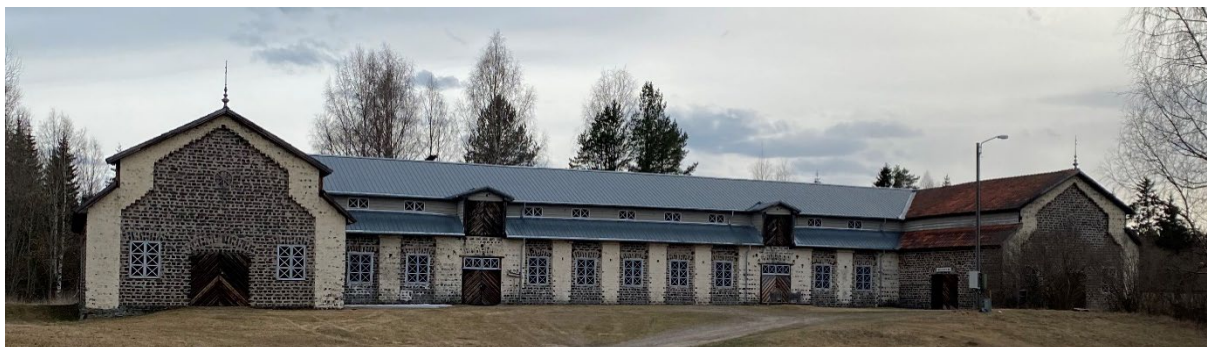
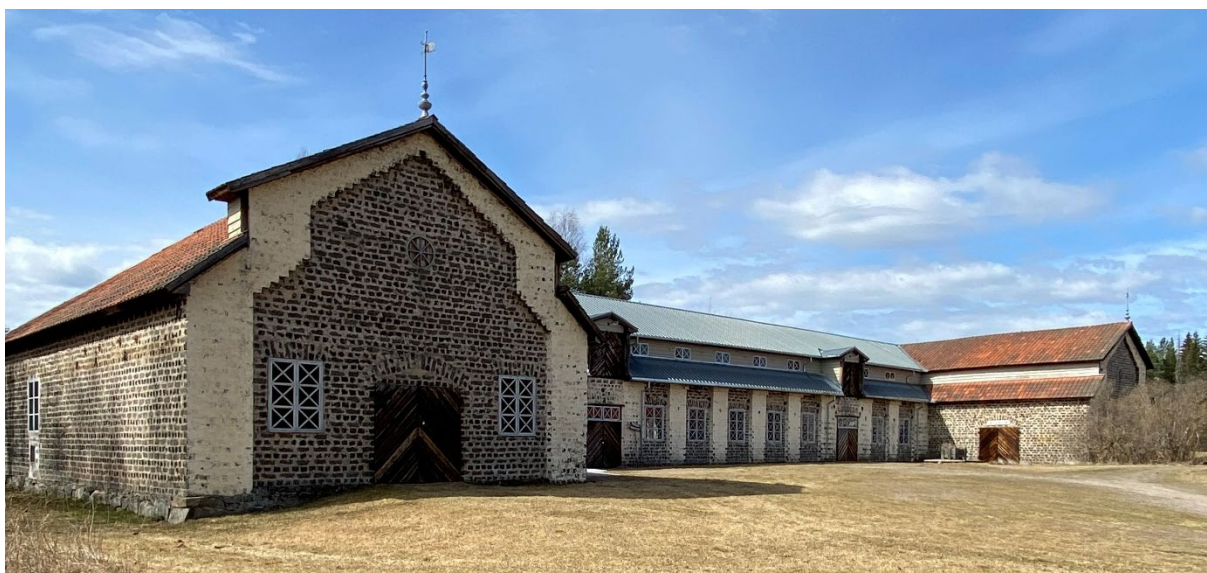
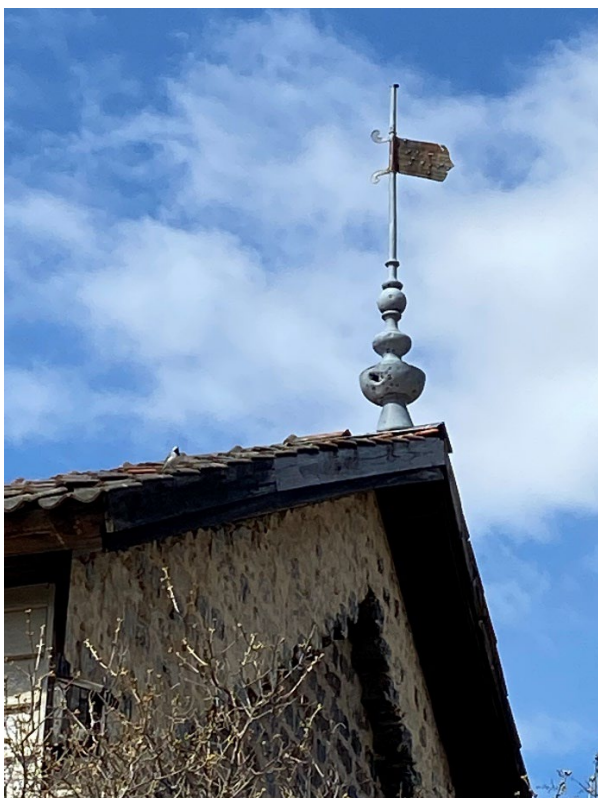
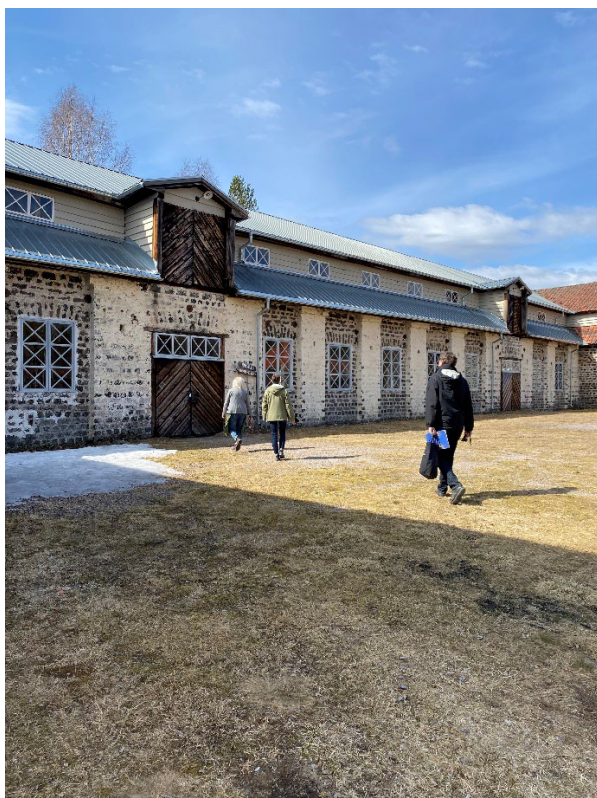
| Arkitektoniskt värde | En fin representant för den modernistiska arkitekturen där funktionens värde återspeglas i tuben, turbinen och den tillhörande byggnadens enkla och minimalistiska utformning. |
