# E4 KONGBERGET – GNARP -KOMPLETTERINGSINVENTERING

Arkeologisk utredning, steg 1

Gnarp, Harmånger och Jättendal socken  
Nordanstigs kommun  
Hälsingland

Rapport 2025:23

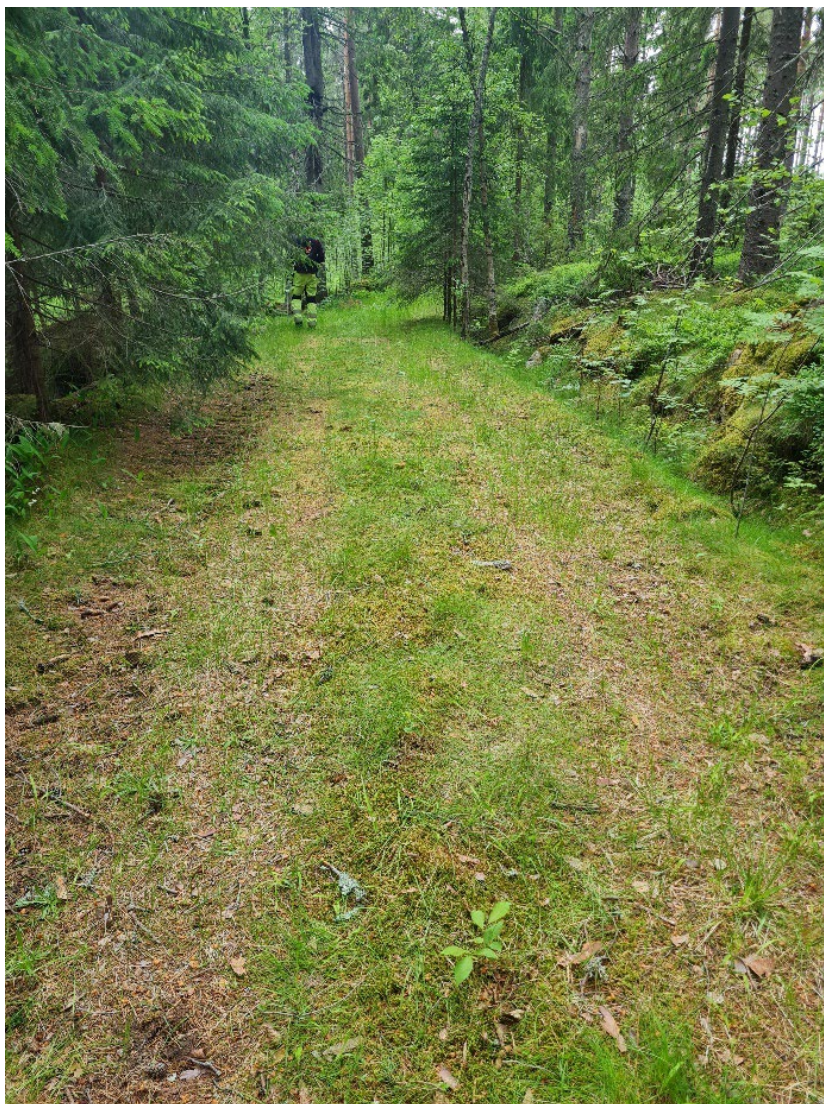
1/L2025:3633, väg i form av en vägbank som är 100 meter lång (Ö-V). Vägen fortsätter åt väster där den ålderdomliga karaktären inte finns kvar och därför inte registrerats i KMR (fig. 8). Mot öster fortsätter vägen utanför utredningsområdet, denna del har därför inte utretts. Vägen finns inte med på äldre historiska kartor.

*Figur 8. 1/L2025:3633 är en väg i form av en vägbank. Foto från öster.*

| Lämningar | Beskrivning | Antikvarisk kommentar |
|---|---|---|
| <b>1/L2025:3633</b><br>Färdväg | Vägbank, 100 m l (Ö-V), 4 m br och 0,2-0,5 m h. Längs kanterna finns ställvis röststen. Vägen fortsätter V ut och har en sentida karaktär. Vägen fortsätter Ö ut utanför utredningsområdet. | Övrig kulturhistorisk lämning |

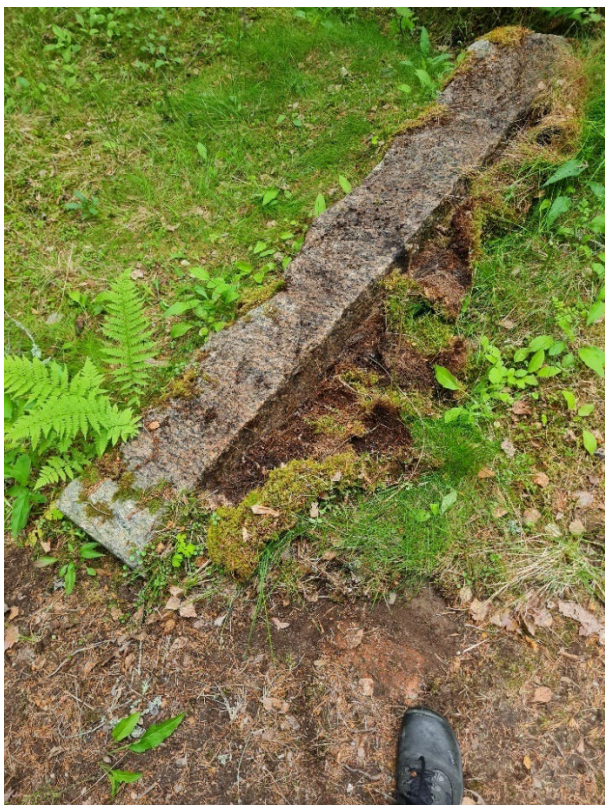
2/ L2025:3634, är troligen en grund efter lada, med eventuell stensyll. Strax

väster om grunden finns en 1,8 meter lång huggen sten samt en tegelsten. 11/L2025:3879 och 12/L2025:3880, är lämningar efter två lador, med delvis bevarade stockar. 12/L2025:3880, är kraftigt skadad av körspår (fig. 9, 10).

*Figur 9. 2/L2025:3634, grund efter en osäker lada. Strax väster om grunden finns en längre buggen sten. Spetsen på skon visar en tegelsten. Lämningen ligger direkt söder om väg 1/L2025:3633 (fig. 8).*

| Lämningar | Beskrivning | Antikvarisk kommentar |
|---|---|---|
| <b>2/L2025:3634</b><br>Husgrund, historisk tid | Husgrund efter lada? ca 5×3 m, begränsad i SÖ av eventuella syllstenar, 0,5-0,7 m st. 8 m VNV om grunden är en huggen sten, 1,8 m l, 0,25 m br och 0,25 m tj. Intill sten finns en tegelsten. | Övrig kulturhistorisk lämning |

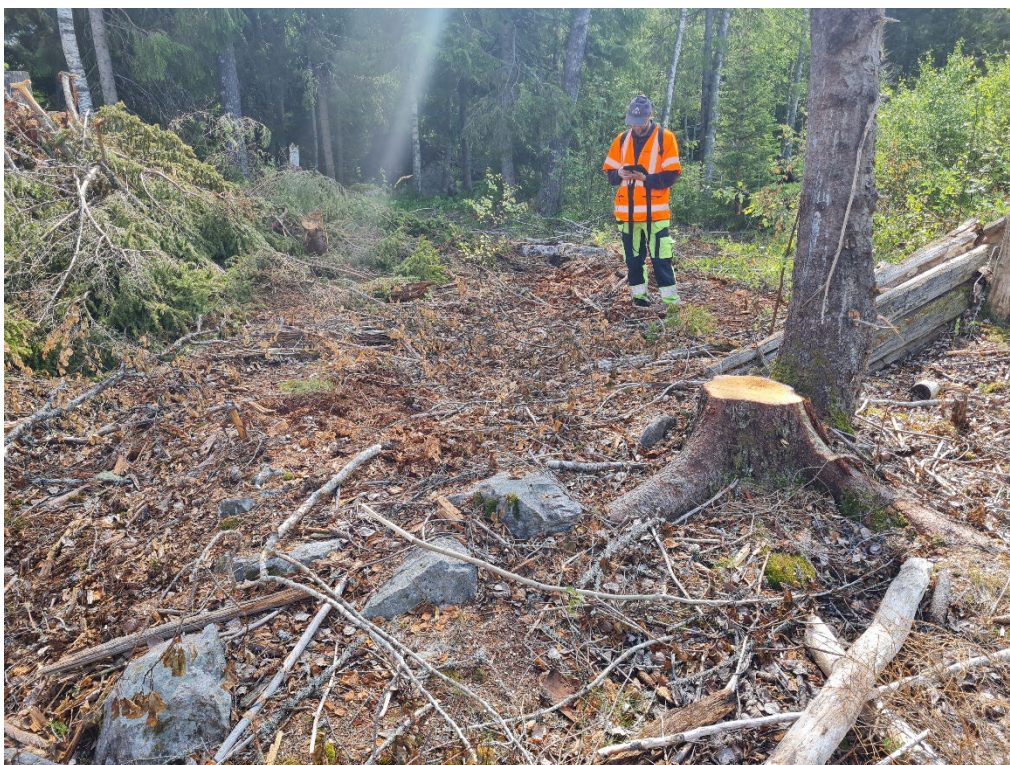
*Figur 10. 12/L2025:3880, är grund efter lada som var kraftigt skadad av körspår. I bilden ses några av syllstenarna. Lämningen ligger strax utanför utredningsområdet.*

| Lämningar | Beskrivning | Antikvarisk kommentar |
|---|---|---|
| <b>12/L2025:3880</b><br>Husgrund, historisk tid | Lämning efter lada, 6×4 m (NÖ-SV), bestående av stock. Ställvis stensyll. | Övrig kulturhistorisk lämning |

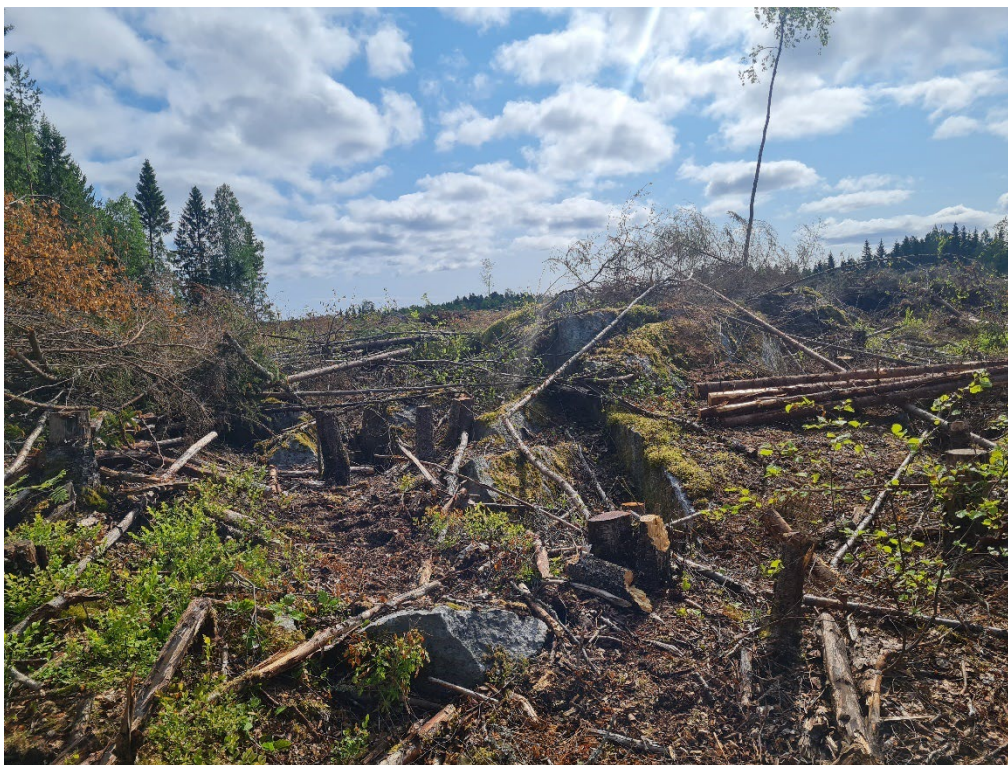
4/L2025:3636, stenbrott. Sten har brutits från ett större granitblock. I blocket och kring blocket finns sten med borrhål (fig. 11, 12).

*Figur 11. 4/L2025:3636, är ett stenbrott som är svårt att se på grund av ris och timmer. Foto från väster.*

| Lämningar | Beskrivning | Antikvarisk kommentar |
|---|---|---|
| <b>4/L2025:3636</b><br>Brott/täkt | Granitbrott, 15×10 m (NV-SÖ). Sten har brutits från ett 5x4 m och 1,4 m h granitblock. Kring blocket ligger bruten sten, 0,5-1,5 m st. I blocket och i den brutna stenen finns borrhål. | Övrig kulturhistorisk lämning |

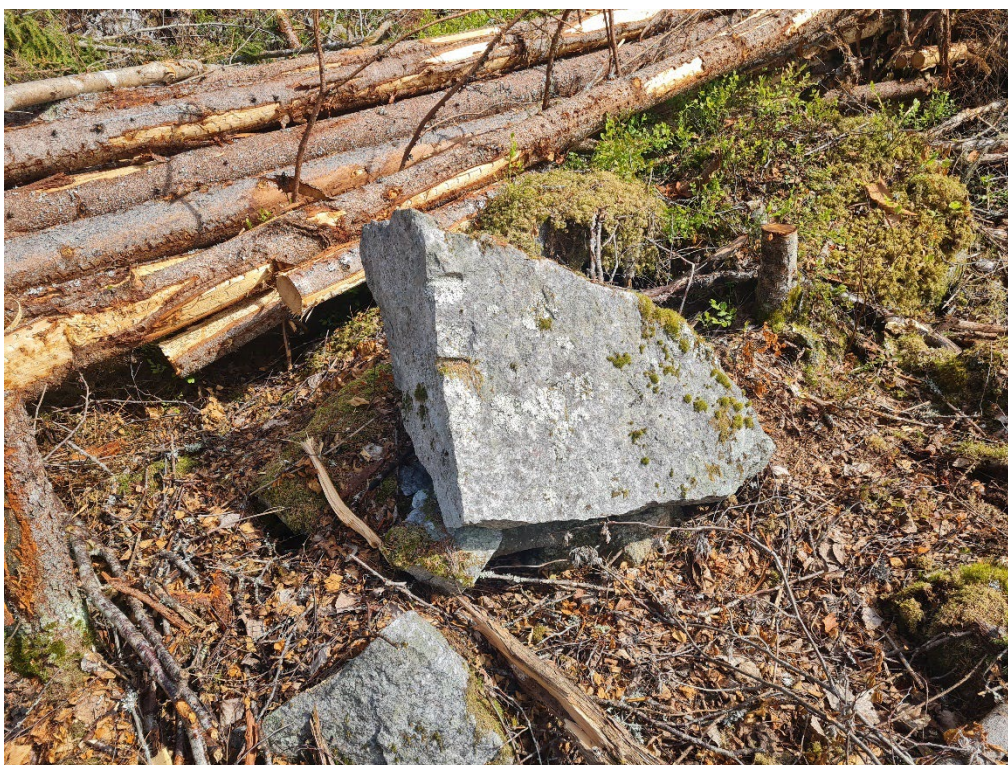
*Figur 12. Ett av de brutna blocken från stenbrottet (4/L2025:3636).*

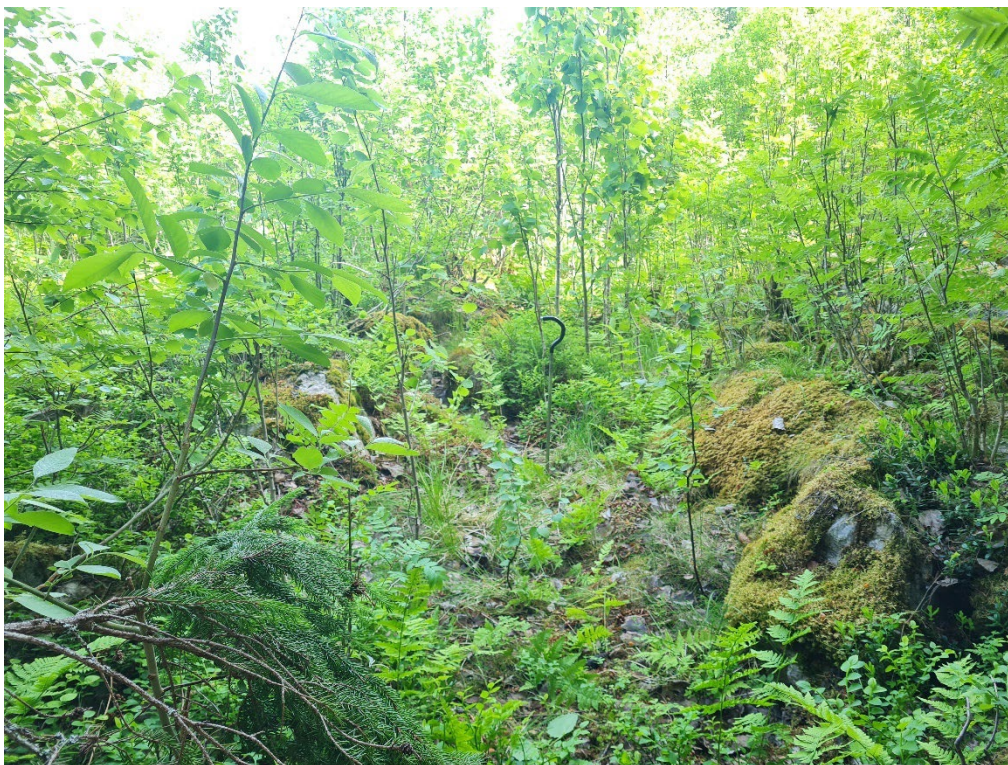
Det påträffades två ensamliggande röjningsrösen i anslutning till före detta åker som i dag utgörs av skogsmark (3/L2025:3635, 5/L2025:3637), samt två områden med röjningsrösen (6/L2025:3783, 7/L2025:3784) som ligger intill åkermark. 7/L2025:3784, består av två röjningsrösen som är cirka 35 meter långa och som ligger parallellt med varandra. Mellan röjningsrösen är en smal stig som leder ner till en åker. Lämningen skulle kunna utgöras av en fägata.

*Figur 13. 7/L2025:3784 är ett område med två långa parallella röjningsrösen men en smal stig mellan sig som kan utgöras av en fägata. Jordsonden markera stigen. Foto från sydväst.*

| Lämningar | Beskrivning | Antikvarisk kommentar |
|---|---|---|
| <b>8/L2025:3784</b><br>Område med fossil åkermark | Område med röjningsrösen, 42×10-12 m (ÖNÖ-VSV), bestående av 2 röjningsrösen och 1 stig. Röjningsrösen är ca 35 m l, 5-10 m br och 0,5-0,7 m h, av 0,2-1,2 m st stenar. Röjningsrösen ligger parallellt, mellan röjningsrösen är en stig. Stigen är 35 m l, 1,5-2 m br. Stigen leder ner till en åker. Stigen skulle kunna vara en fägata eller att man gått här för att lägga upp röststen från åkern. | Övrig kulturhistorisk lämning |

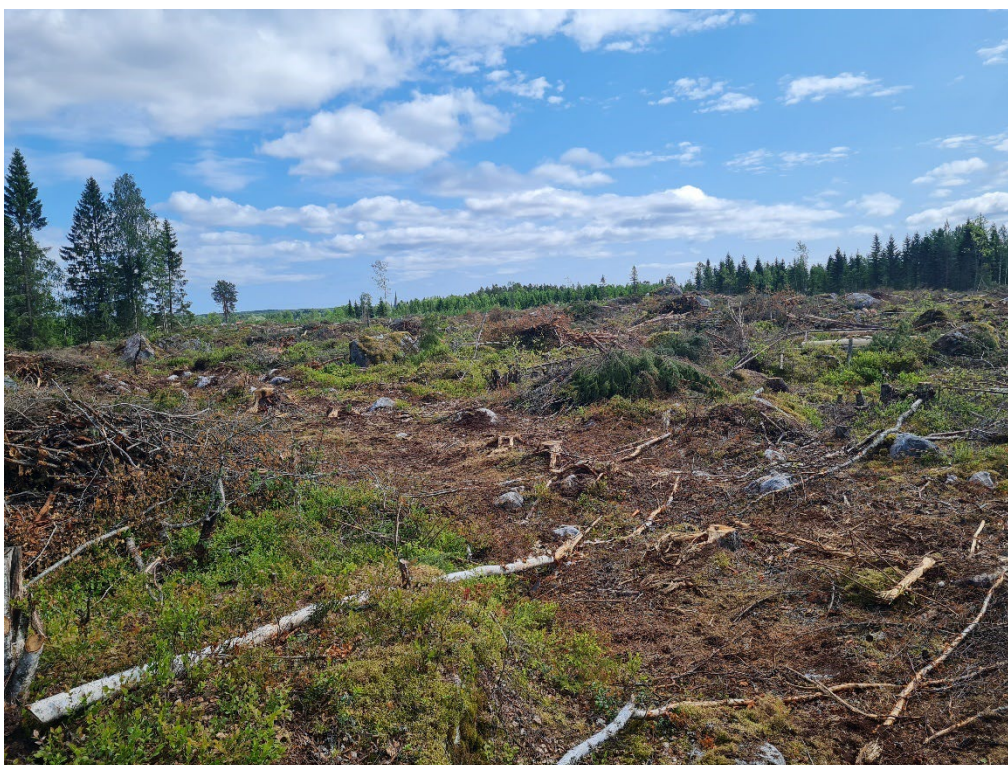
Tolv av tilläggsytorna låg i åkermark/brukad mark och åtta ytor låg i skogsmark. Ytorna som låg i skogsmark utgörs till stora delar av blockrik moränmark och sankmark. Den sydligaste tilläggsytan i Harmånger var till stora delar redan avverkad när utredningen gjordes. Ris och timmer låg kvar på marken och över flera lämningar vilket försvårade utredningen. Några lämningar var även skadade av körspår efter skogsmaskin.

*Figur 14. Vy över en mindre del av den avverkade ytan i Harmånger. Stockar och ris läg på flera lämningar.*

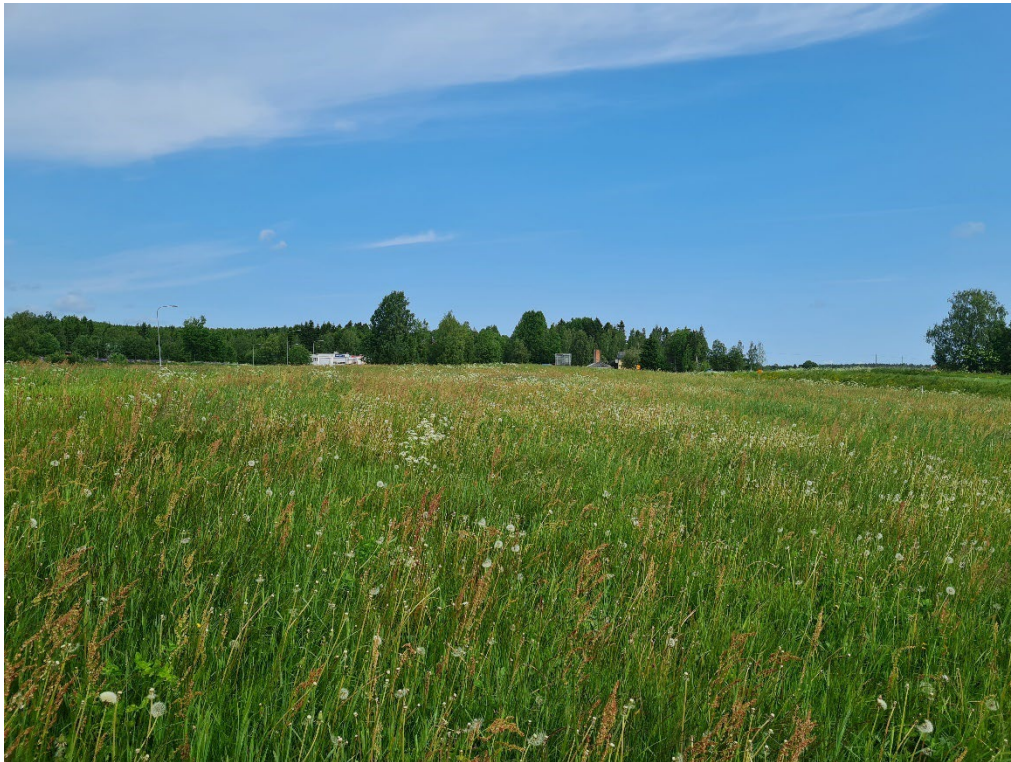
| Läge | Beskrivning | Kommentar | Nivå över havet cirka |
|---|---|---|---|
| 1 | Boplatsläge, järnålder, ca 130×7-25 m st. S-sluttande åkermark. | I närområdet finns gravfältet L1951:4220, boplatslämningarna L2019:6933 och L2019:6943. | 40-45 |

*Figur 15. Läge 1. Boplatsläge järnålder (bil. 2, karta 1). Foto från väster.*

Utpekade lägen som kan rymma fornlämning bör utredas vidare i en steg 2 utredning. Genom att uppta sökschakt med grävmaskin.

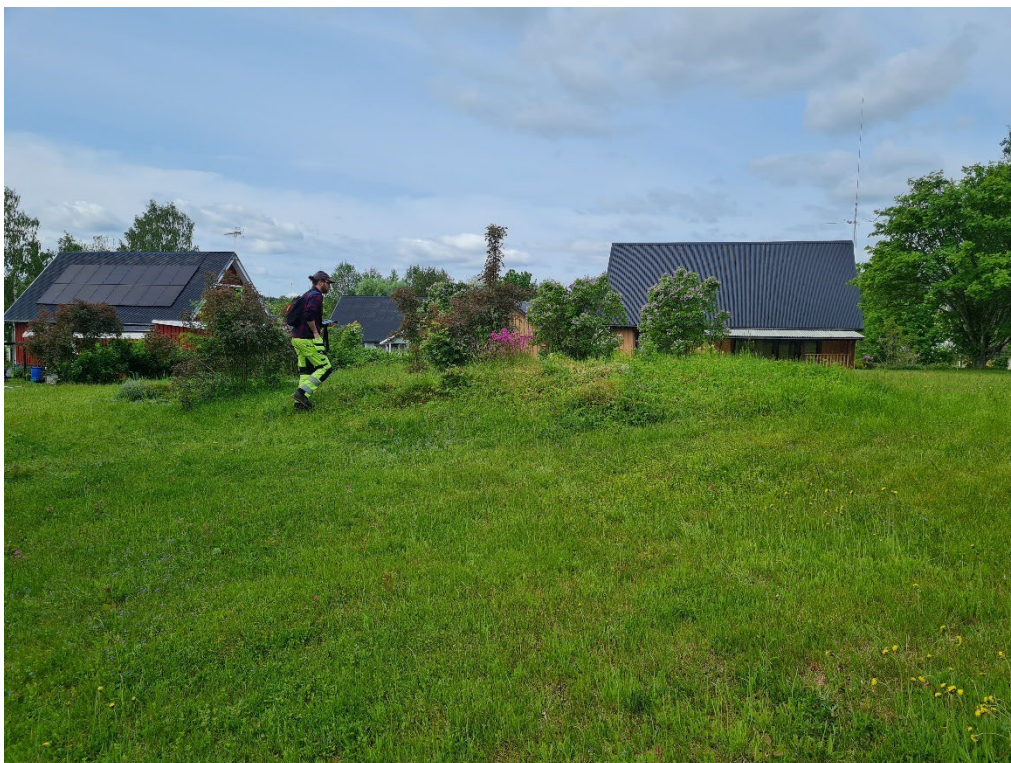
| Läge | Beskrivning | Kommentar | Nivå över havet cirka |
|---|---|---|---|
| 2 | Gravläge, järnålder, ca 100×4-10 m st. S-sluttande gräsyta, inom läget finns två förhöjningar innehållande sten. | I närområdet finns ett gravfält L1951:4162 och boplatslämning L2029:6943. | 45 |

*Figur 16. Läge 2, gravläge järnålder. I bild ses en förhöjning med sten i ytan (bil. 2, karta 2). Fotot från öster.*

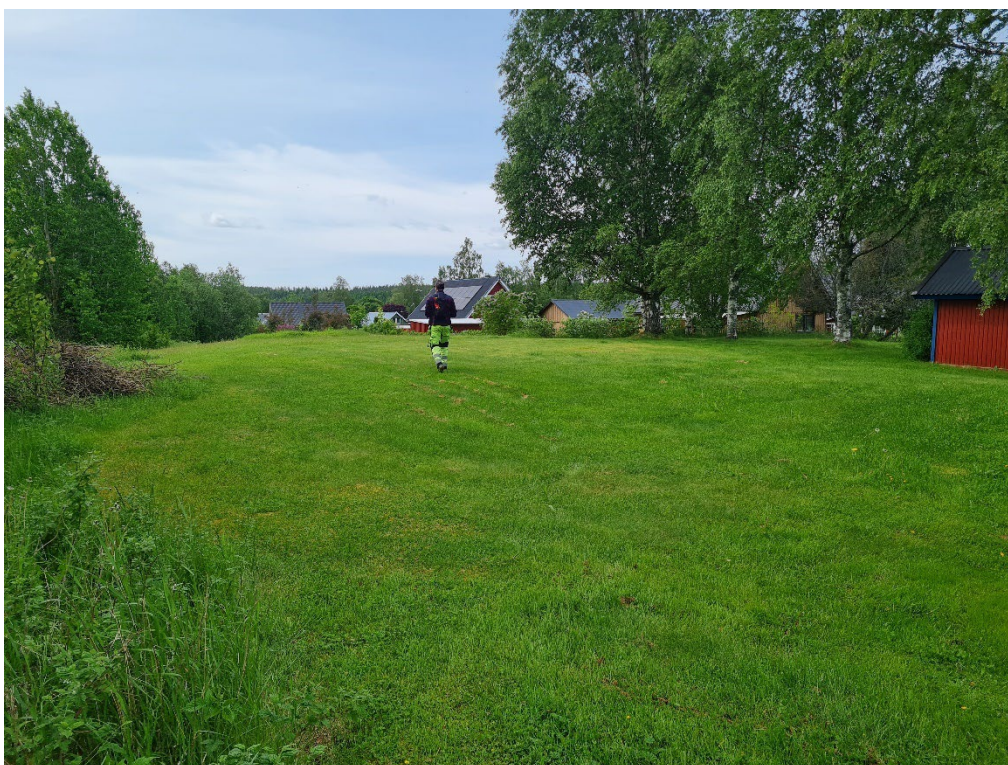
*Figur 17. Läge 2, gravläge järnålder, se figur 16 (bil. 2, karta 2). Fotot från norr.*

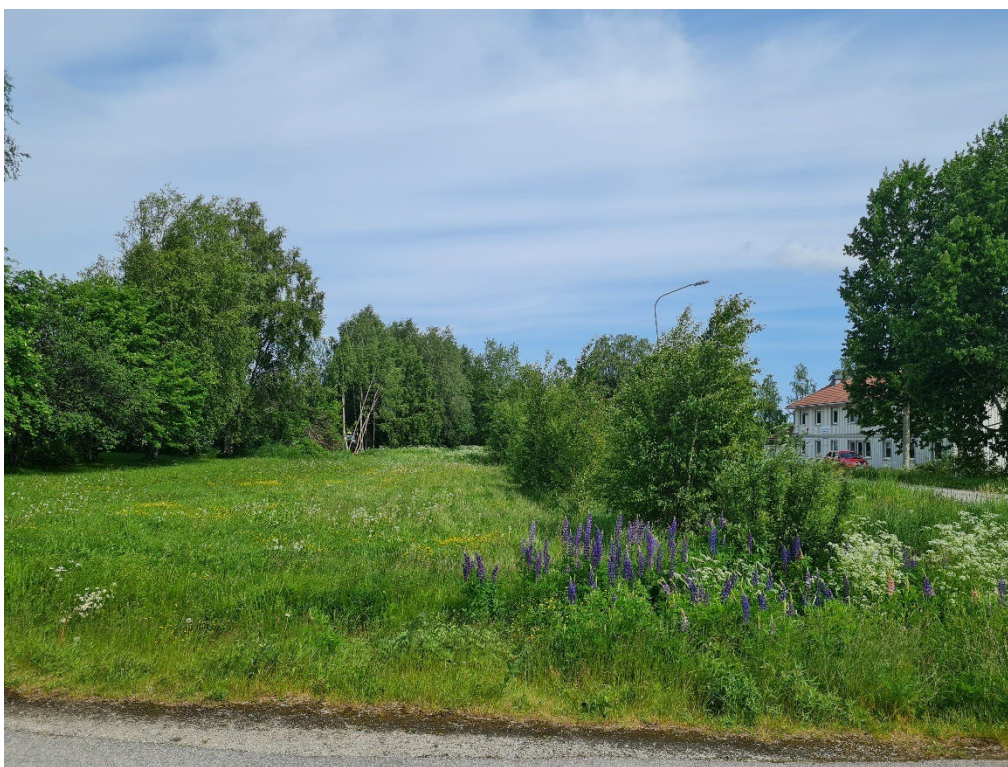
| Läge | Beskrivning | Kommentar | Nivå över havet cirka |
|---|---|---|---|
| 3 | Boplatsläge, järnålder, ca 180×12 m st. Plan mark, troligen före detta åker. | I närområdet finns en fyndplats för yxa och spjutspets av järn, samt brända ben, L1951:5250. | 40 |

*Figur 18. Läge 3, boplatsläge järnålder (bil. 2, karta 3). Foto från söder.*

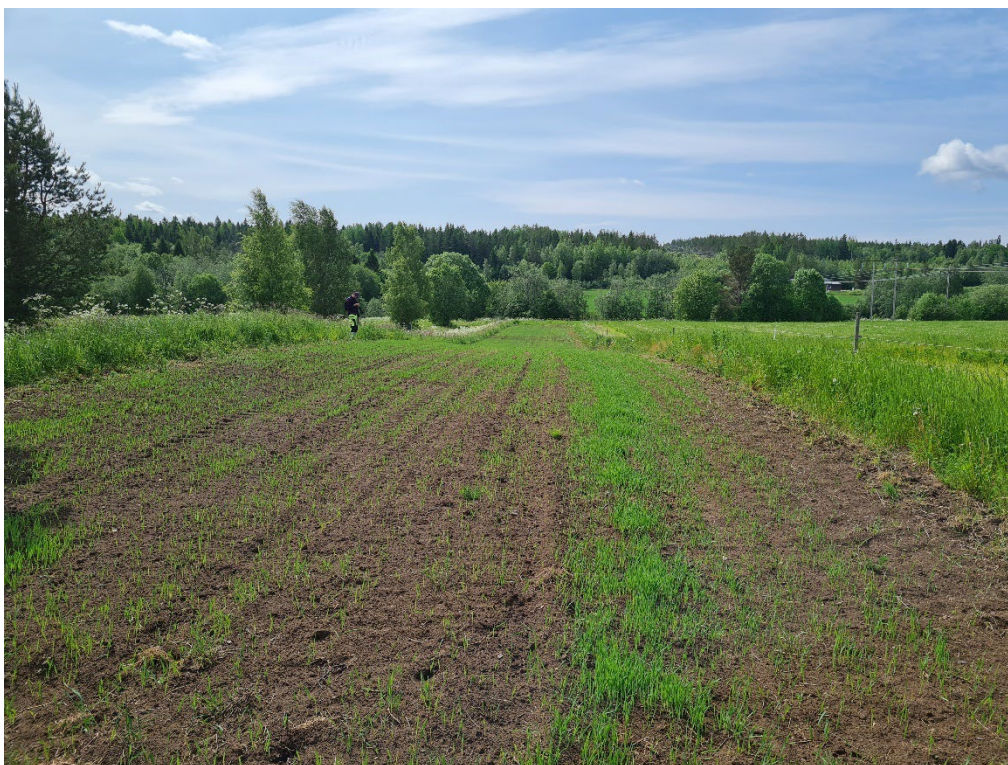
| Läge | Beskrivning | Kommentar | Nivå över havet cirka |
|---|---|---|---|
| 4 | Boplatsläge, järnålder, 2 ytor, ca 150×48 m och 160×20-45 m st. S-sluttande åkermark ner mot Gnarpsån. | I åkern påträffades flera bitar bränd lera. | 40-45 |

*Figur 19. Läge 4, boplatsläge järnålder på ömse sidor om mindre väg. I södersluttning mot Gnarpsån. I åkern påträffades flera bitar bränd lera (bil. 2, karta 4). Foto från norr.*

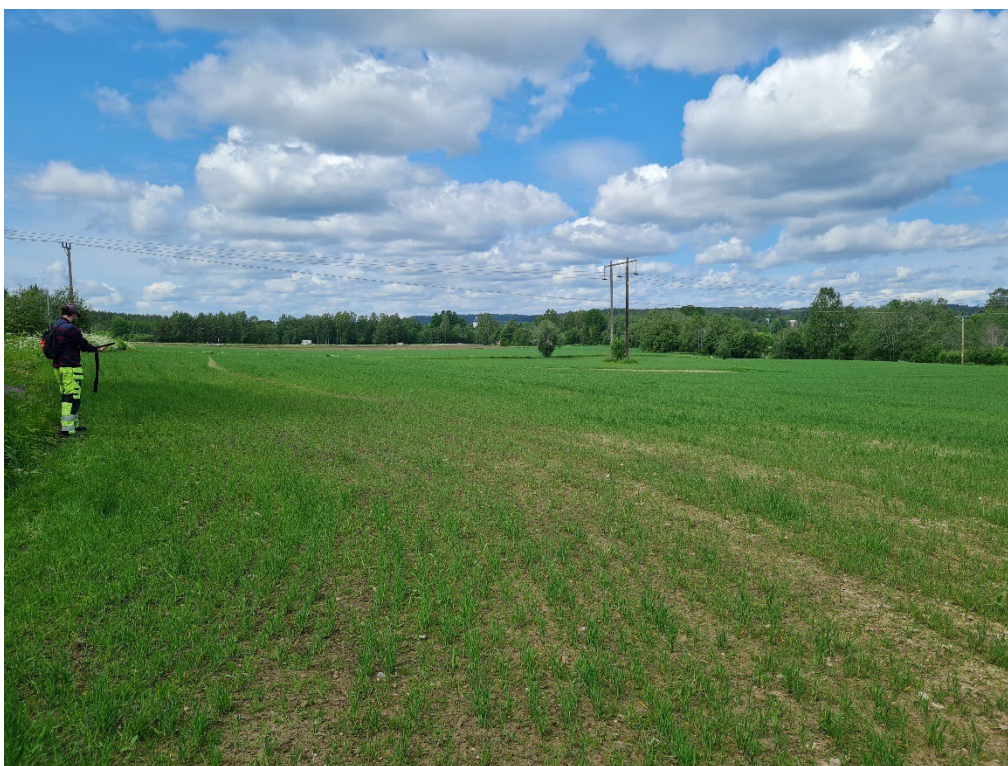
| Läge | Beskrivning | Kommentar | Nivå över havet cirka |
|---|---|---|---|
| 5 | Boplatsläge, järnålder, ca 120×50-120 m st. N-sluttande åkermark ner mot Gnarpsån. | Läge 33 ingår nu i läge 5 (Björck, M., Blennå, I. & Björck, N. 2020).<br><br>I närområdet finns ett grav- och boplatksområde, L1951:4981. | 45-50 |

*Figur 20. Läge 5, Boplatsläge järnålder i sluttning mot Gnarpsån. I detta läge ingår nu läge 33 från en tidigare utredning (tab. 2, bil. 2, karta 4). Foto från öster.*

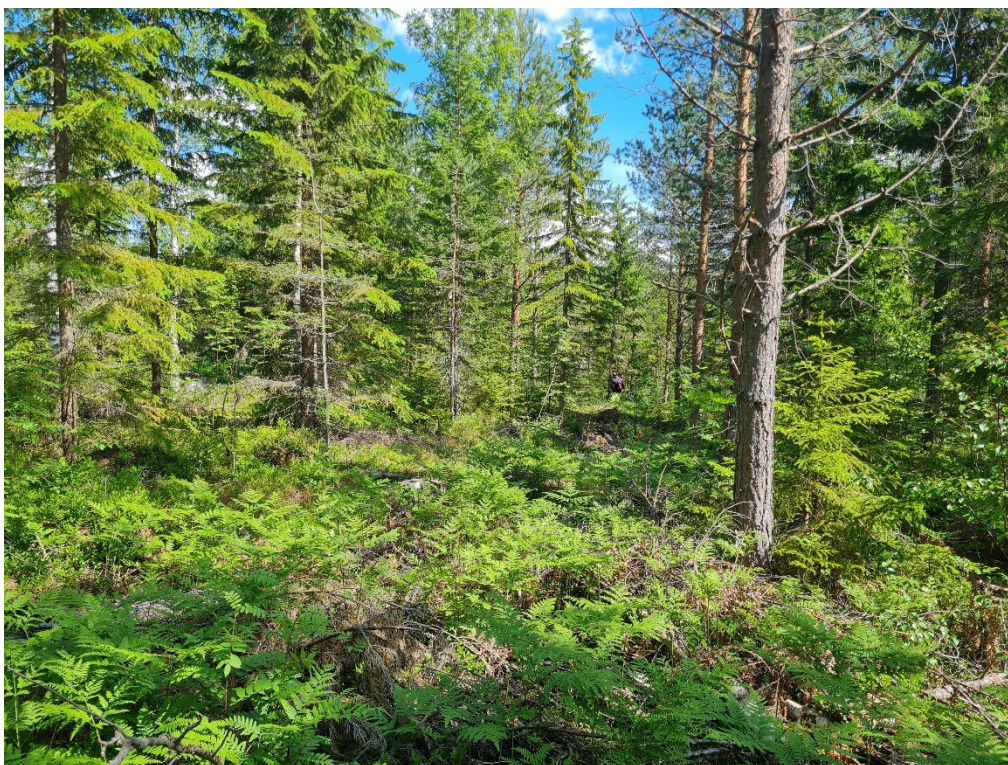
| Läge | Beskrivning | Kommentar | Nivå över havet cirka |
|---|---|---|---|
| 6 | Boplatsläge, stenålder, ca 35×30 m st. SÖ-sluttande flack sandmark, tät barrskog. | Träden bör avverkas inför steg 2 utredning. | 70-75 |

*Figur 21. Läge 6, boplatsläge stenålder. Tätt skog som bör avverkas inför steg 2 (bil. 2, karta 5).*

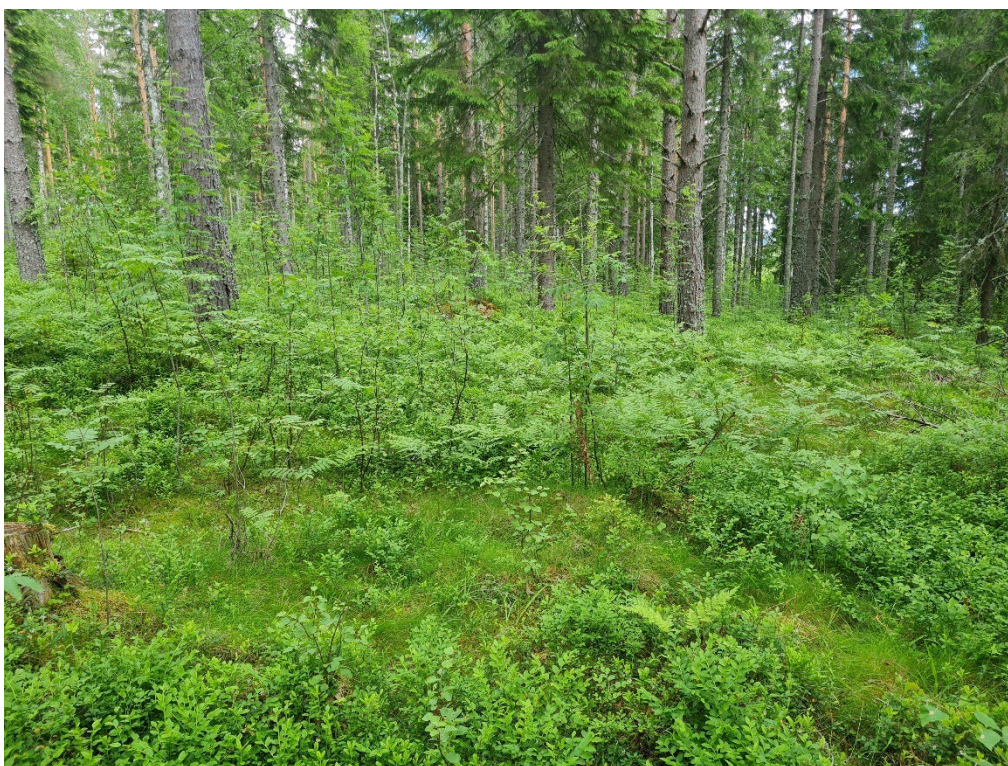
| Läge | Beskrivning | Kommentar | Nivå över havet cirka |
|---|---|---|---|
| 7 | Boplatsläge, stenålder, ca 140×15-47 m st. SÖ- och S-sandmark, skogsmark. Inom ytan finns flera mindre platåer. | Träden bör avverkas inför steg 2 utredning. | 50-55 |

*Figur 22. Läge 7, boplatsläge stenålder. Träden bör avverkas inför steg 2 (bil. 2, karta 6).*

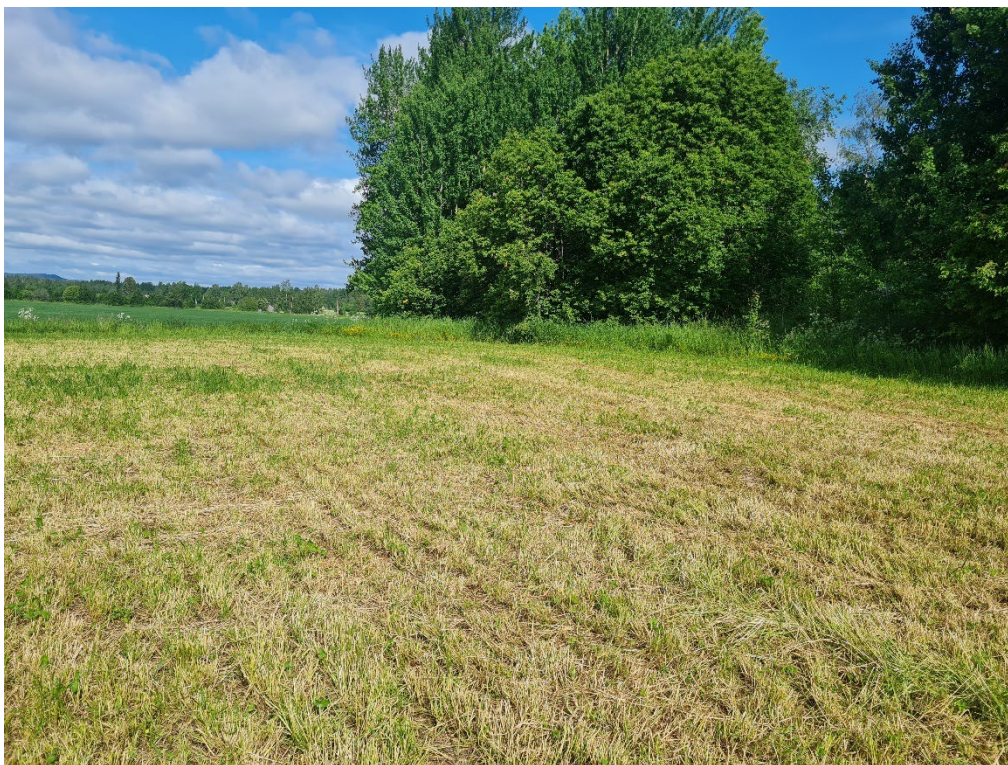
| Läge | Beskrivning | Kommentar | Nivå över havet cirka |
|---|---|---|---|
| 8 | Boplatsläge, järnålder, ca 78×15-45 m st. S-sluttande sandmark, skogsmark. | I närområdet finns boplatslämningar och gårdstomt, L2019:6947, L2020:5631, L2020:5619. Det finns en väg i S-delen, laga skifte, ägobyte, 1845. N-delen bör avverkas. | 25 |

*Figur 23. Lägen 8, boplatsläge järnålder, i lägets södra del finns en väg enligt laga skifte, ägobyte 1845. Norra delen bör avverkas på sly och buskar (fig. 5, bil. 2, karta 8). Foto från öster.*
