## Restaurering och utveckling av kulturbärande markanvändning på Ersk-Matsgården, Nordanstigs kommun

Länsmuseet Gävleborg och Nordanstigs kommun

Slutrapport, 2021–2025

Lindsjön 1:13  
Hassela socken  
Nordanstigs kommun  
Gävleborgs län  
2021–2025

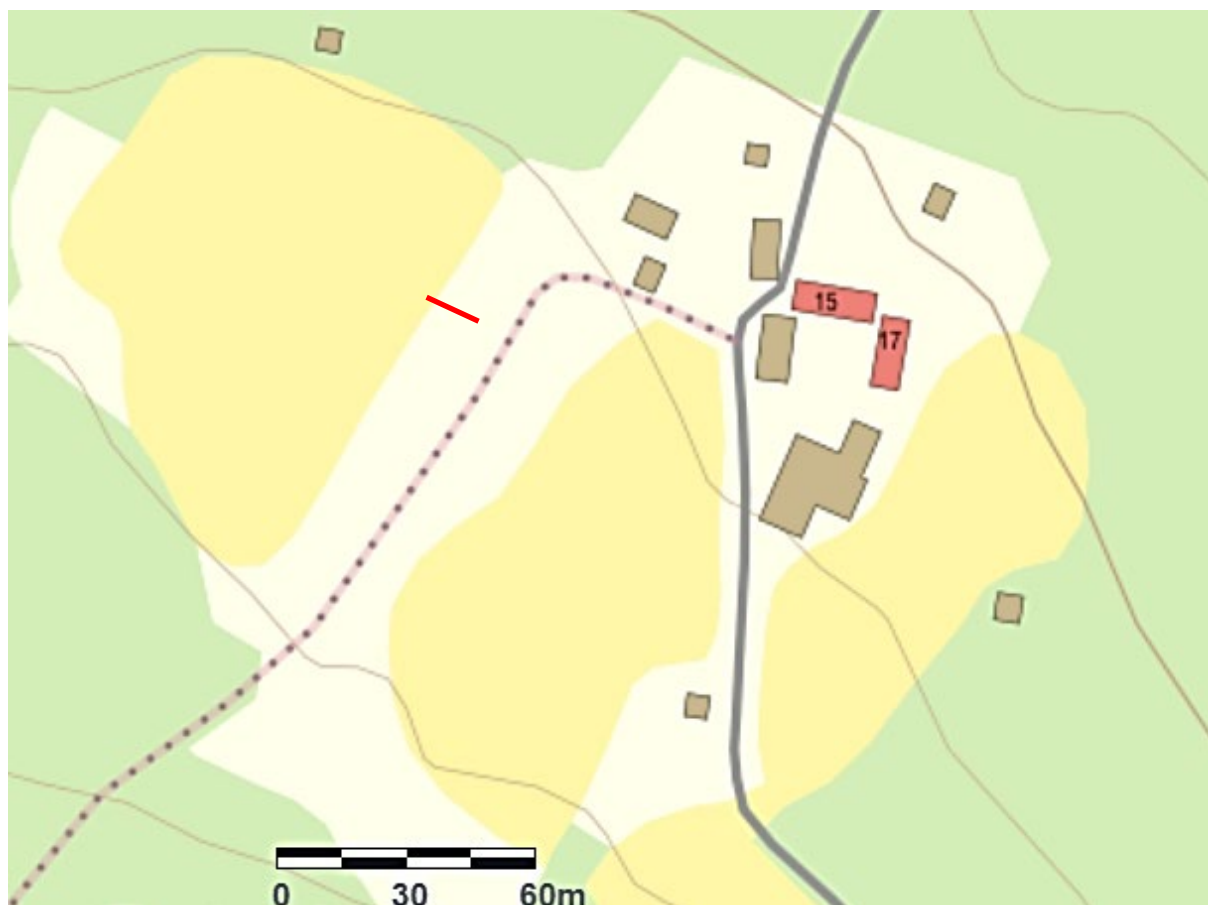
Figur 2. Utdrag ur Cx-kartan över gården Erske-Mats med gårdens byggnader inritade i brun och ljusröd kulör. Storhässjan är inritad som ett rött streck.

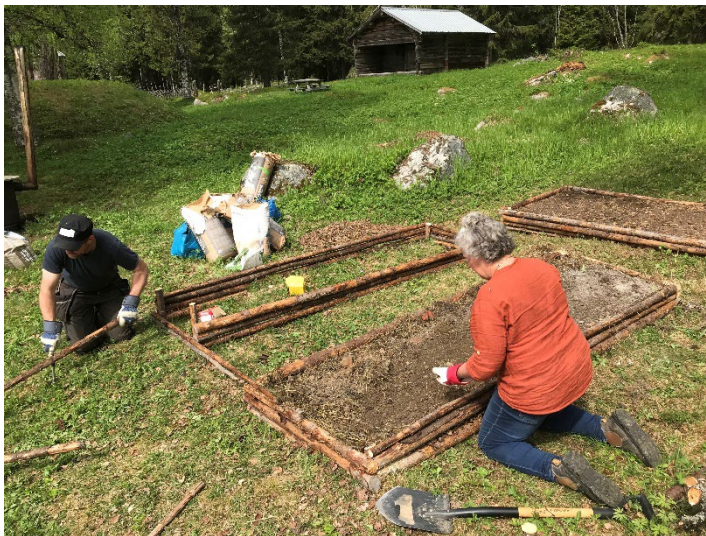
*Figur 7. Anläggande av odlingsbäddar under projektår 1. Foto: Barbro Björklund, maj 2021.*

Inom denna åtgärd ingick anläggandet av ett antal odlingsbäddar för odling av traditionella kulturväxter vilka tidigare har odlats i dessa trakter. I maj 2021 anlades fyra odlingsbäddar öster om bostadshuset *Yst på gården*. Odlingsbäddarna byggdes upp med ull i botten, därefter löv, brunnen gödsel och slutligen jord. I odlingsbäddarna odlades bland annat traditionella kryddväxter som gräslök, pepparmynta, citronmeliss, åbrodd och anis samt även bondbönor, Hälsinge gråärt, Alfta blåärt, rovor och jordgubbsplanter från Bergsjö. Odlingsbäddarna utvecklades väl under odlingssäsongen projektår 1.

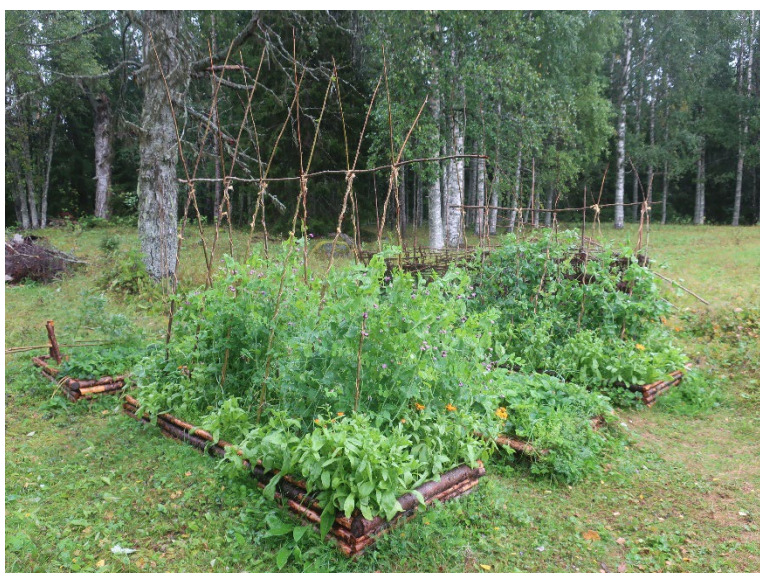
*Figur 8. Odlingsbäddarna i slutet av odlingssäsongen projektår 1. Foto: Daniel Olsson, augusti 2021.*

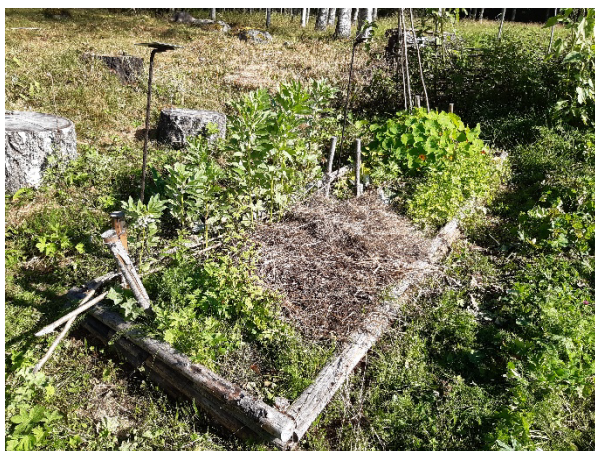
*Figur 13. En av odlingsbäddarna där en del växter blev förstörda av allt regnande under sensommaren projektår 3. Foto: Daniel Olsson, 2023-09-09.*

Inom denna åtgärd ingick projektår 3 fortsatt odling i de befintliga odlingsbäddarna. Dessa hade samma uppbyggnad som tidigare, det vill säga med ull i botten, därefter brunnen gödsel och slutligen jord. Några nya odlingsbäddar anlades inte inför detta projektår, men komplettering med naturgödsel har skett där det har ansetts behövligt. Våren 2023 var ovanligt kall och snön låg kvar relativt länge. Sådd i odlingsbäddar och på friland skedde i slutet av maj. Det förekom dock minusgrader nattetid ända fram till den 13 juni. Försommaren var nederbördsfattig och det såg länge ut att bli en väldigt torr sommar. Därefter följde en period med ovanligt mycket regn i juli och början av augusti vilket ledde till att mycket av växtligheten ruttnade. Detta var tydligt i odlingsbäddarna där det projektår 3 odlades sallat, grönkål, spenat, jordgubbar, vaxbönor, bondbönor, dill och persilja samt ringblommor, solrosor och spånadslin. Sommaren 2023 bestod kryddlandet bland annat av gräslök, pepparmynta, citronmeliss, åbrodd och anis.

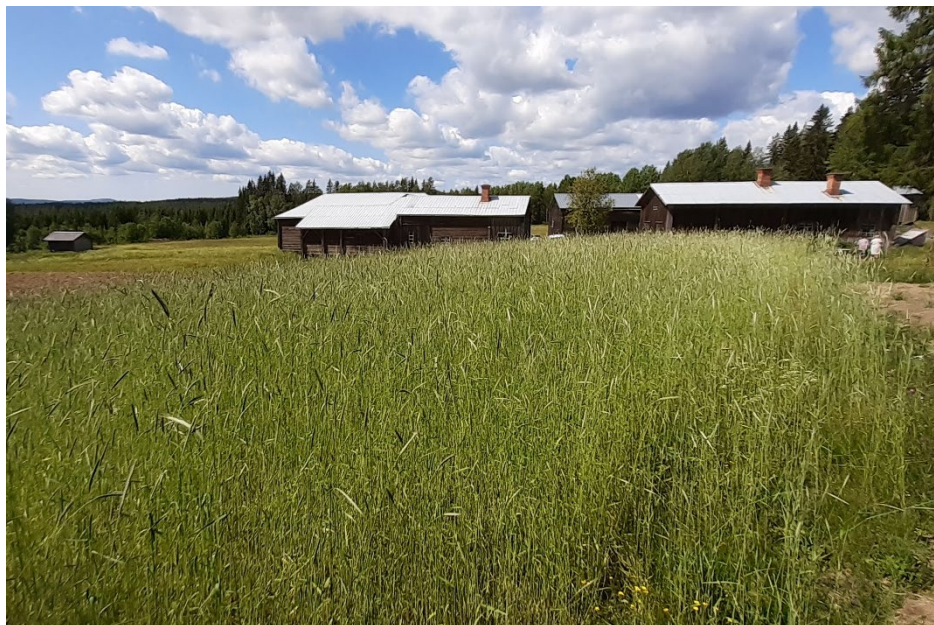
*Figur 20. Odling av svedjeråg på friland på områdets östra del. Foto: Daniel Olsson, 2023-06-26.*

Under 2022 såddes tvåårig svedjeråg på de ytor där det odlades potatis under det första projektåret, det vill säga frilandets norra del. Till skillnad från många av de övriga odlingarna utvecklades svedjerågen mycket väl under det andra växtåret (projektår 3) och blev över två meter hög. Dessutom tålde svedjerågen slagregnen under sensommaren mycket väl och reste sig efter de kraftiga regnskurarna.

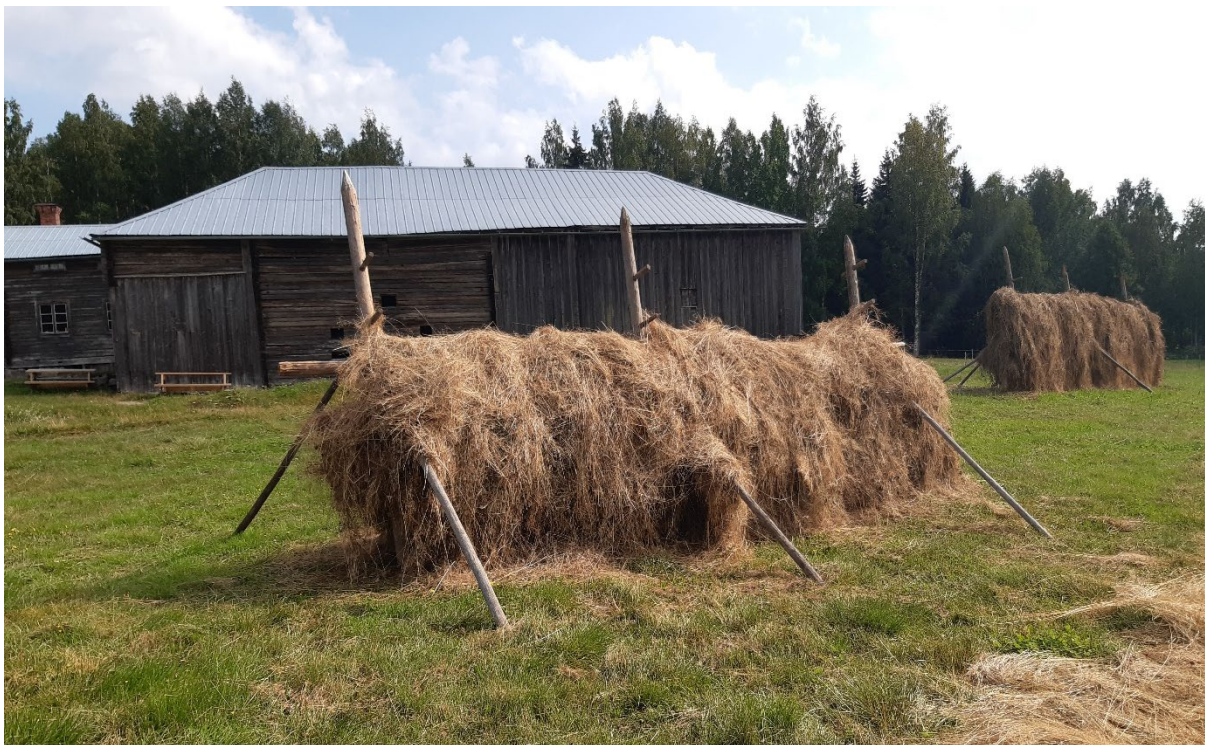
*Figur 21. Hässjor uppställda på områdets sydvästra del. I bakgrunden ses bakstugan och ladugårdskomplexet. Foto från nordväst, Daniel Olsson, 2022-08-16.*

Virke till nya hässjor togs under projektår 1 fram i maj 2021. I samband med slåtter sattes fem hässjor upp med användande av både nytt virke och äldre hässjestörrar som fanns på gården. Till vertikala störrar, så kallade *gubbar*, användes första året äldre sådana som fanns sparade på gården. Det hässjevirke som togs fram våren 2021 användes sedan även under projektår 2 och 3. Ytterligare äldre hässjevirke har även erhållits från andra gårdar i Hasselatrakten. I samband med slåtter sattes 2022 fem hässjor upp med användande av både nytt virke och äldre hässjestörrar.

I samband med slåtter sommaren 2023 sattes tre höhässjor upp, se mer under åtgärd 2. En intressant skillnad mellan de båda hässjemodeller som används vid Ersk-Mats är att höhässjor ska placeras i riktningen norr-söder för att erhålla en snabb torkning av höet medan sädeshässjor (exempelvis Ersk-Mats storhässja)

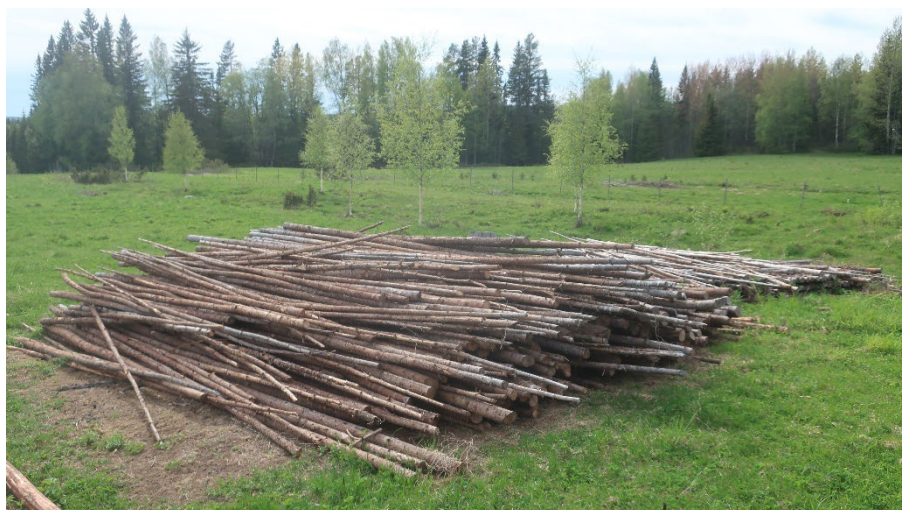
*Figur 22. Hässjevirke som togs fram under projektets första år. Foto: Daniel Olsson, 2021-05-31.*

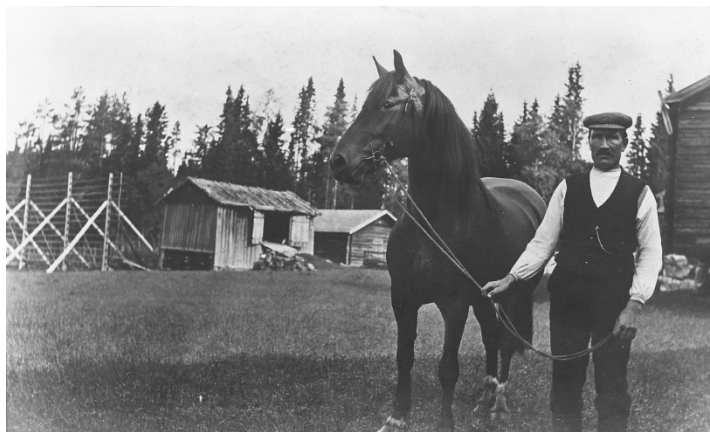
*Figur 23. Ersk-Mats Ante med häst på gården i början av 1900-talet. Till vänster i bild gårdens storhässja. Därefter syns vagnslidret, sommarladugården samt till höger i bild stallet. Reprofoto i Läns museet Gävleborgs bildarkiv (neg.nr: B 87-1439).*

Planeringen inför återuppsättandet av en storhässja på gården inleddes under projektår 1. I slutet av 1980-talet utfördes en rekonstruktion av en storhässja på Ersk-Mats, men den var inte byggd efter traditionella principer och höll därför inte mer än cirka 15 år innan den rasade ihop. Vissa delar har legat kvar på platsen för denna storhässja, men dessa har inte använts som förlaga i samband med den nya rekonstruktionen. Läns museet var inte involverad i denna rekonstruktion och det finns inga handlingar eller ritningar bevarade i museets arkiv från detta arbete.

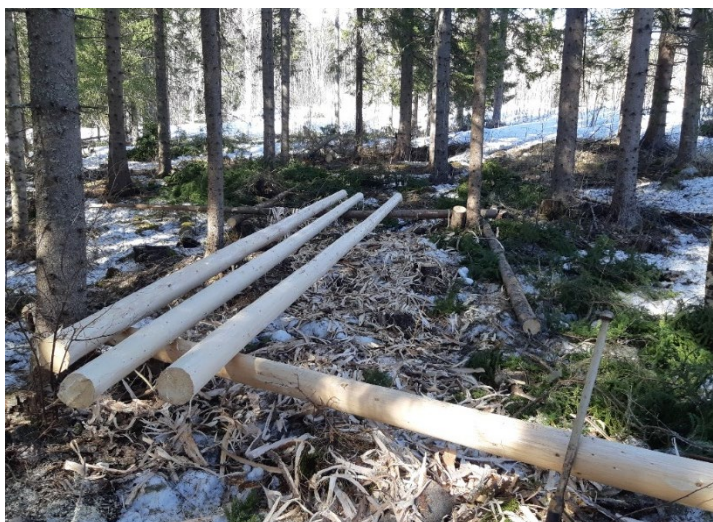
*Figur 24. Blivande stöttor till storhässjan efter barkning i skogen. Foto: Stefan Bromhed Sundin, 2023-04-16.*

Vårvintern 2023 högg Stefan Bromhed Sundin själv allt det virke som skulle användas till storhässjan. Virket lades efter huggning först upp i skogen och togs sedan hem till Stefan Bromheds Sundins gård i Gräsåsen, cirka tre kilometer sydöst om Ersk-Mats. Torkvädret under våren var otroligt gynnsamt.

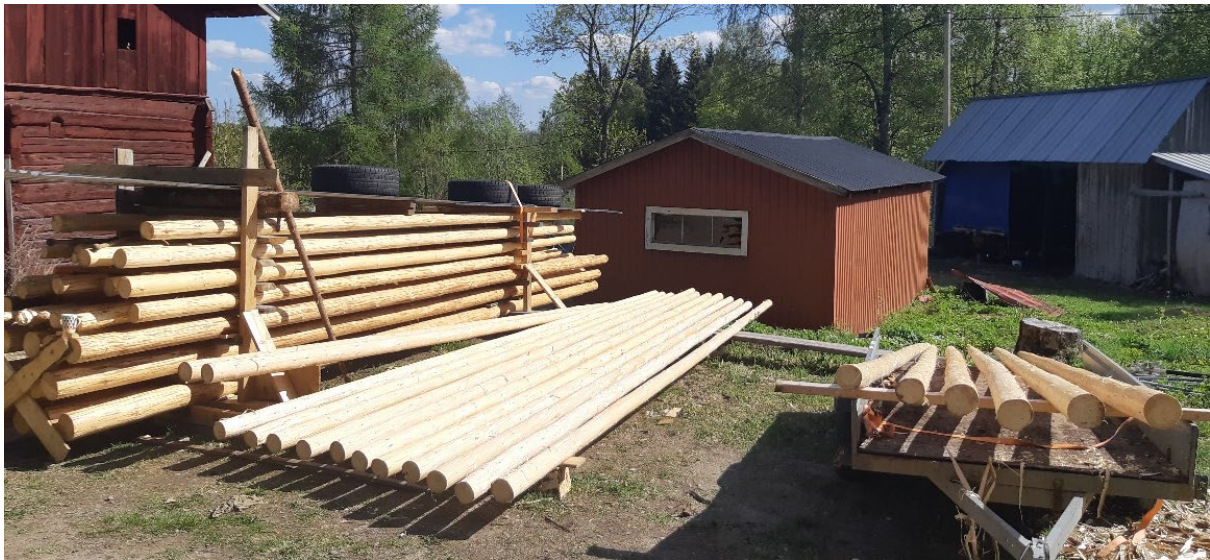
*Figur 25. Virke till storhässjans snedsträvor och roer upplagt för torkning i Gräsåsen. Foto: Stefan Bromhed Sundin, 2023-05-20.*

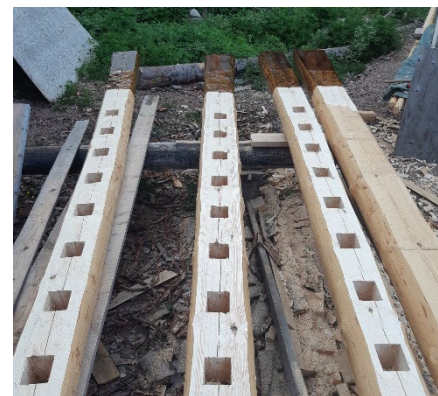
*Figur 26. Storbässjans vertikala stolpar efter upptagning av rektangulära hål för roerna samt tjärning av de delar som skulle placeras under mark. Foto: Stefan Bromhed Sundin, 2023-06-14.*

Storhässjans utformning är följande: Den består av fyra cirka 7 meter långa vertikalt placerade fyrkantshuggna stolpar av furu. Stolparna går ned 1,1 till 1,2 meter i marken. De båda stolparna som är

placerade närmast mitten av storhässjan är något högre än de yttre stolparna. Stolparna är försedda med fyrkantigt huggna hål placerade med 0,33 meters centrumavstånd från varandra med 13 hål på de yttre stolparna och 14 hål på stolparna närmast mitten. Samtliga stolpar är avfasade uppåt i enlighet med förlagan från Kölsjötrakten. Stefan Bromhed Sundin hade ursprungligen tänkt elda på de delar av stolparna som skulle placeras under jord, men det torra vädret under tillverkningsperioden medförde att han fick frångå dessa planer av brandskyddsskäl och i stället har de behandlats med trätjära.

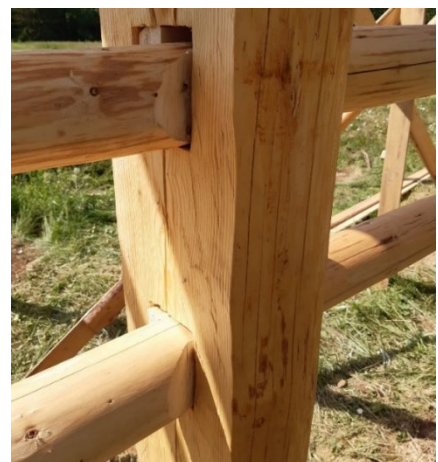
*Figur 27. Detalj av roernas inpassning och skarvning i stolparnas rektangulära hål. Foto: Daniel Olsson, 2023-06-26.*

Varje stolpe stöds av tre snedställda kraftiga runda stöttor vars nedre ändar står på stenar. De är spikade i stolparna på samma sätt som kvarvarande spikar i förlagan visar. Mellan stolparna ligger roer av gran, 13 på vardera sida och 14 i mitten och de skjuter även ut på sidorna. Denna utformning med ett högre mittparti framgår av det äldre fotot från Ersk-Mats, men är även känd från andra platser och tros främst ha tillkommit av estetiska skäl. Roerna är snett skarvade med stående skarvar, i höjd med de rektangulära stolphålen i de båda stolparna närmast mitten. Roerna har en avsmalnande form närmast hålet i stolpen för att undvika att vatten leds in i stolpen och leder till röta.

Skarvarna har medvetet utformats med lite glapp mot stolparnas rektangulära hål, då en exakt passning hade riskerat leda till att de stående stolparna hade kunnat spjälkas sönder. De stående stolparna har strukits med en blandning av linolja och terpentin för att därigenom i möjligaste mån förlänga konstruktionens livslängd. Den rekonstruerade storhässjan har inte placerats på exakt samma plats som den

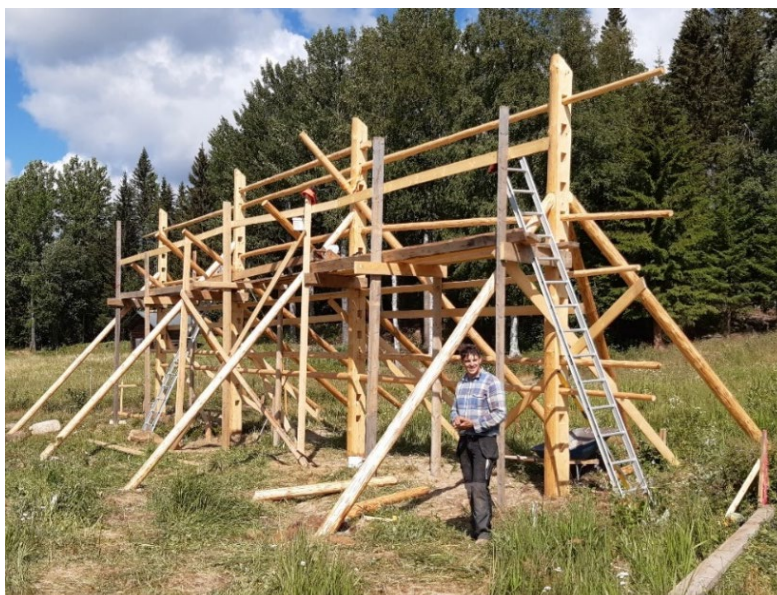
tidigare storhässjan, då det bedömdes som betydelsefullt att marken på platsen var relativt plan och dessutom fanns ett dike där som ej var lämpligt att ha mitt under träkonstruktionen. Storhässjan är således nu placerad cirka två meter längre norrut och fyra meter längre västerut än den tidigare storhässjan. Storhässjan restes och färdigställdes av Stefan Bromhed under juni månad 2023, men den invigdes officiellt först i september, se mer nedan.

detta slag varit konstruerade i Hasselabygden för att kunna bygga en rekonstruktion som i så hög grad som möjligt bygger på den lokala byggnadstraditionen. Läns museet bedömde att arbetet var mycket väl utfört och slutresultatet av rekonstruktionen är således föredömligt ur antikvarisk synvinkel.

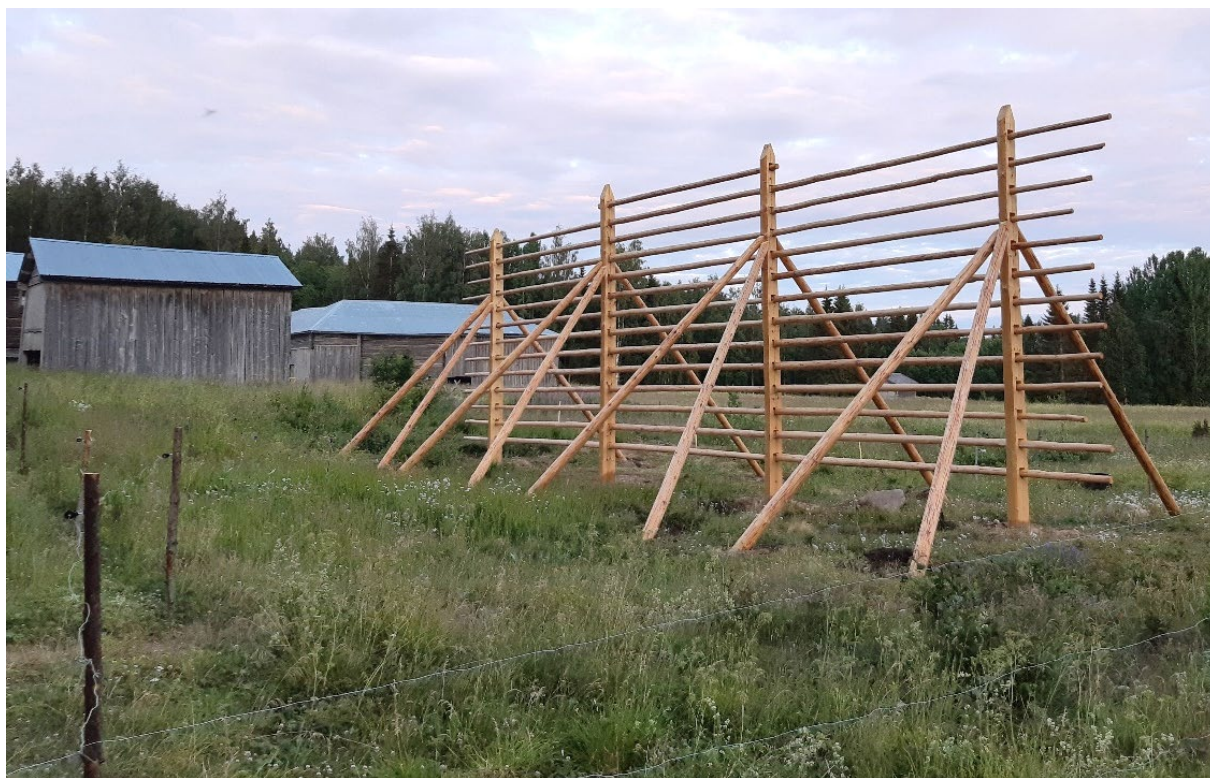
*Figur 29. Storhässjan från nordväst efter färdigställande. Foto: Stefan Bromhed Sundin, 2023-07-02.*

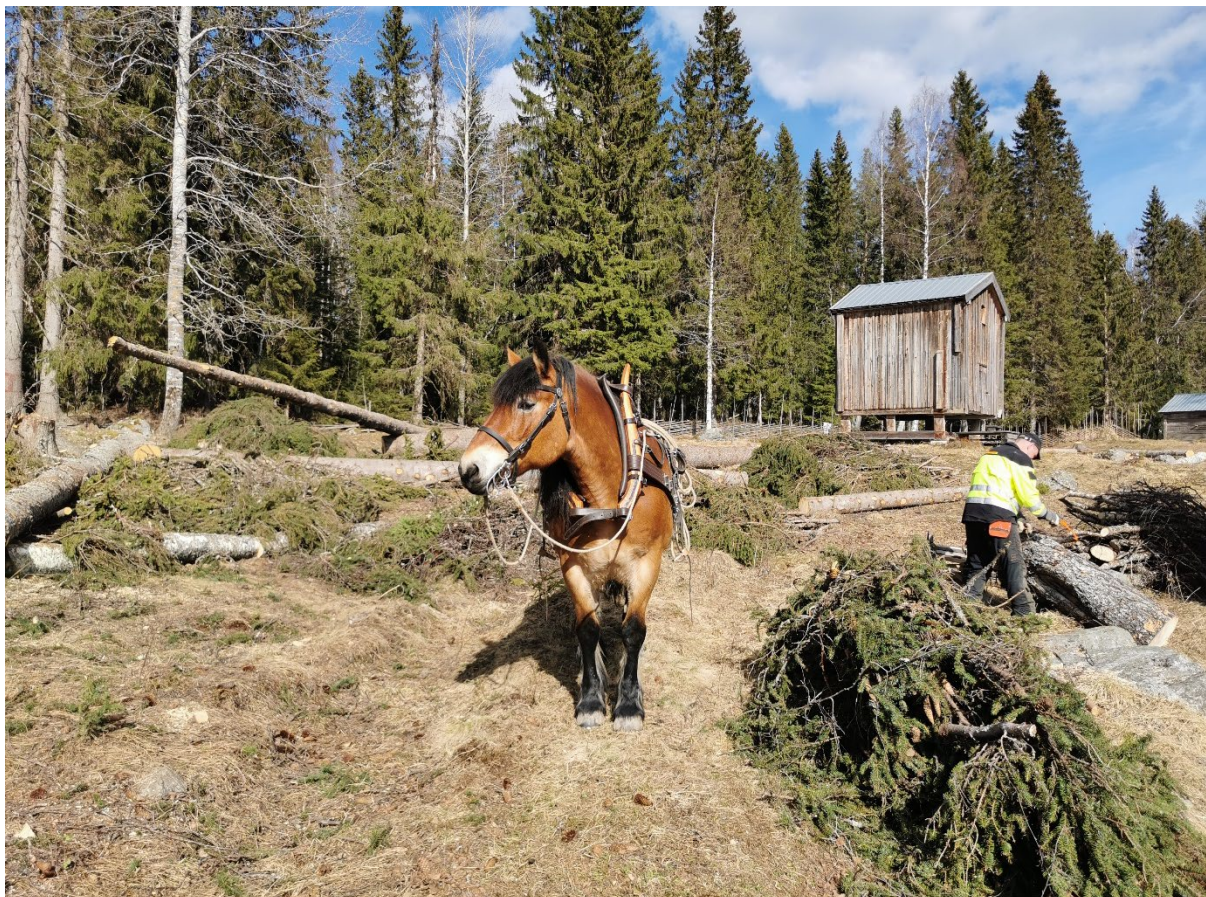
*Figur 30. Rökning med häst under projektår 1 väster om härbret och vagnslidret. Foto: Maria Östlund, 2022-04-22.*

Arbetet med att röja sly och träd kring de öppna ytorna inleddes under våren 2021 och pågick i etapper under hela odlingssäsongen. I maj och juni röjdes lövsly och mindre granplantor kring de öppna ytorna, huvudsakligen på den västra delen. Några odlingsrösen som inte hade syns under lång tid blev då åter synliga. Under augusti togs ett stort antal stora granar ned kring den plats där det tidigare stått en ria och en smedja. Även en tidigare tvättplats, längs ett dike där det enbart går vatten på våren, frilades. Veden lades upp i travar och granriset i högar vilka sedan togs om hand.

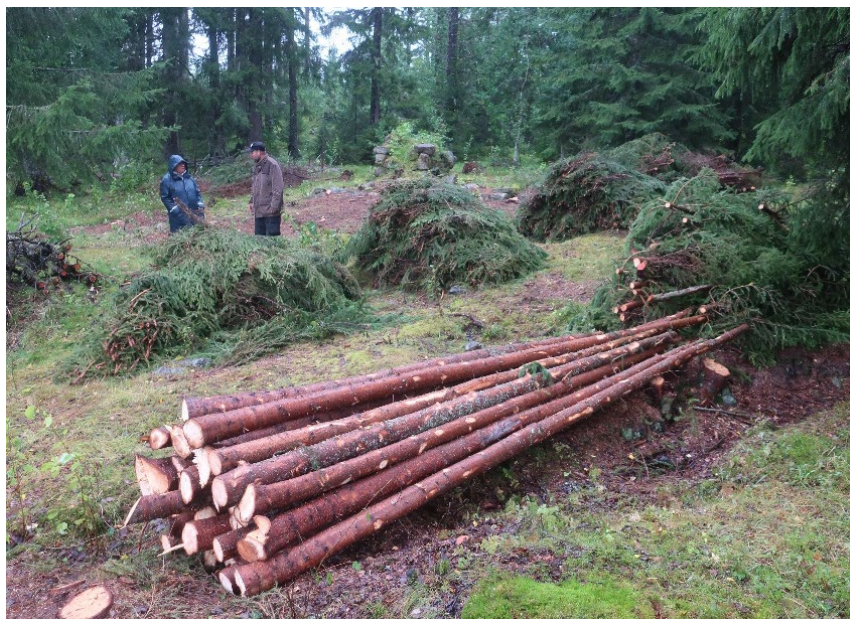
*Figur 31. Stockar och granris upplagda i travar och högar efter röjning. Foto: Daniel Olsson, 2021-08-26.*

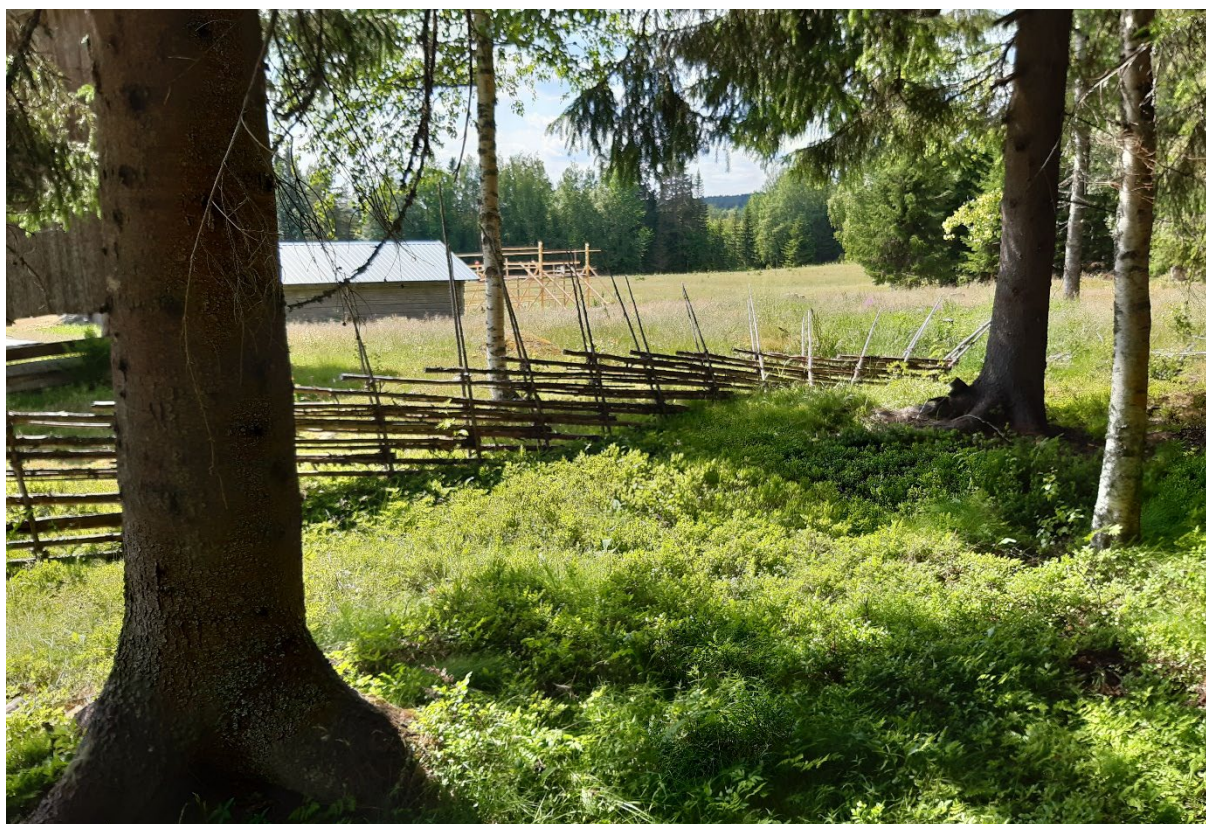
*Figur 32. Områdets västra del efter röjning längs tåktkanterna. Foto: Daniel Olsson, 2023-06-26.*

Röjningsarbetet fortsatte på motsvarande sätt under våren 2023. Vid *Lada västerut* togs ris från fjolårets röjningar om hand. Kring de öppna ytorna har mycket sly, smågranar och buskar tagits bort vilket inneburit att tåkternas ytterkanter återfått mycket av sin tidigare karaktär. Genom den hackslåtter som bedrivits har även många småplantor tagits bort med lie.

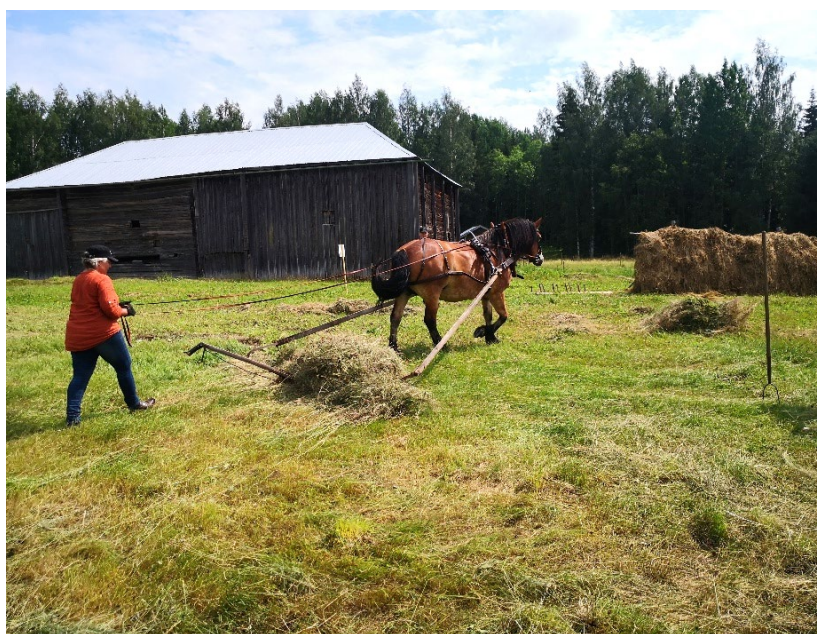
Figur 34. Körning med häst vid ihopsamling av hö och till höger i bild en av hässjorna som sattes upp. Foto: Jonas Östlund, juli 2021.

Även under projektår 2 drogs höet ihop med häst med äldre körredskap och sattes upp på fem hässjor. Hässjorna var samma till antalet som under det första projektåret, men avsevärt längre. Slätter har under år 3 utförts för hand med lie av gårdens anställda i juli månad. Vid slättern drogs höet i år ihop för hand med räfsa och sattes upp på tre höhässjor. Mycket hö var på grund av växtförutsättningarna detta år ovanligt kort. Enligt Anders Thyrs far måste höet torka minst nio dagar innan det kan tas in,

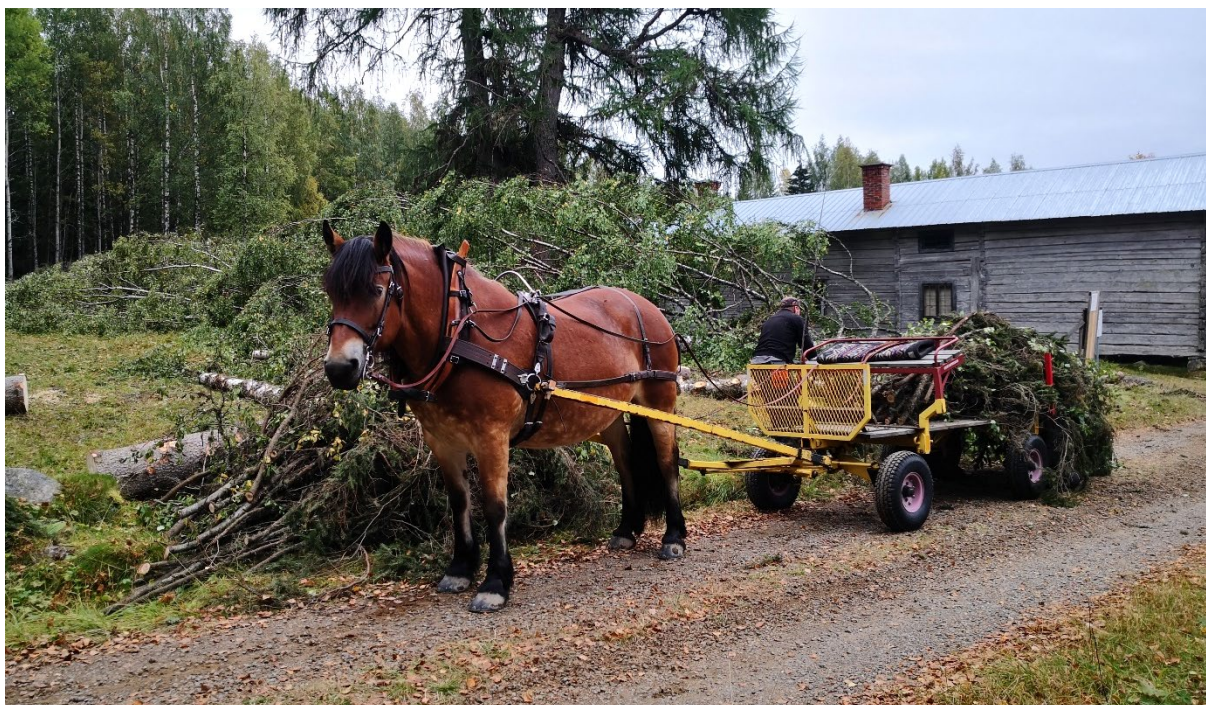
*Figur 45. Bortforsling av virke och ris efter de fällda björkarna längs vägen in till gården. Foto: Maria Östlund, september 2021.*

Under sensommaren 2021 togs ett antal större björkar ned i anslutning till gårdsbebyggelsen, vilka hade tillkommit sedan 1980-talets början och således helt ändrat karaktären på denna del av gården. Genom nedtagningen av dessa björkar minskar risken att odlingsmarken i anslutning till dem utarmas. Vid rökning och trädfällning har häst använts för bortforsling av virke och ris.
