IGGESUNDS GAMLA JÄRNVERK

Antikvarisk medverkan vid omläggning av plåttak på det södra takfallet

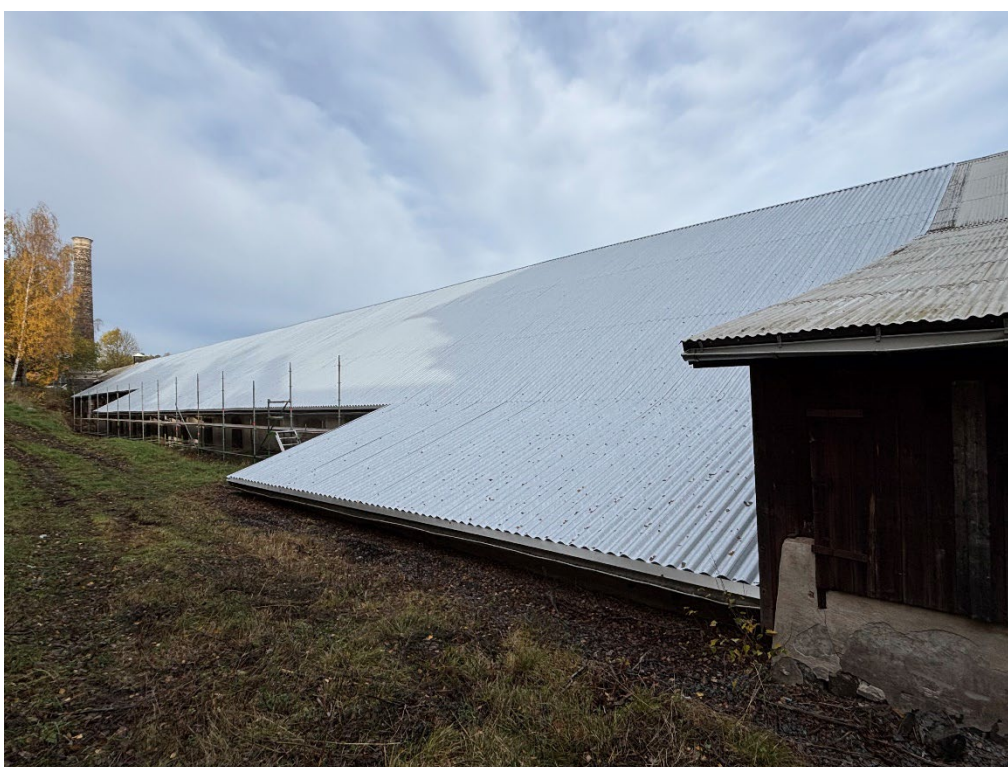
Figur 7. Efter avslutade arbeten. Det södra takfallet sett mot väster. Foto: Ulrika Olsson, 2025-10-10.
