SKÄRSÅ SAMLINGSLOKAL

Antikvarisk medverkan vid omläggning av tak

Skärså samlingslokal
Skärså
Norrala socken
Söderhamns kommun
Gävleborgs län
2025

Rapport 2026:18
Ulrika Olsson

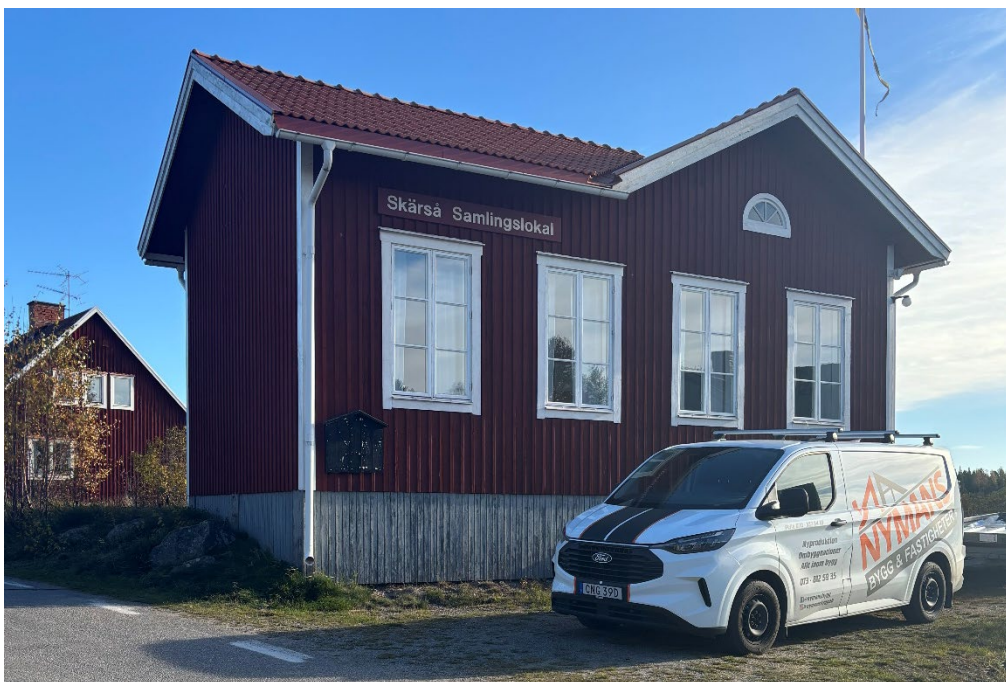
Figur 1. Skärså samlingslokal sedd från väster efter avslutade arbeten. Foto: Ulrika Olsson, 2025-10-16.

Takomläggningen har utförts enligt länsstyrelsens beslut. De nytillkomna fotplåtarna i röd plåt är dock en avvikelse vad gäller material och kulör.

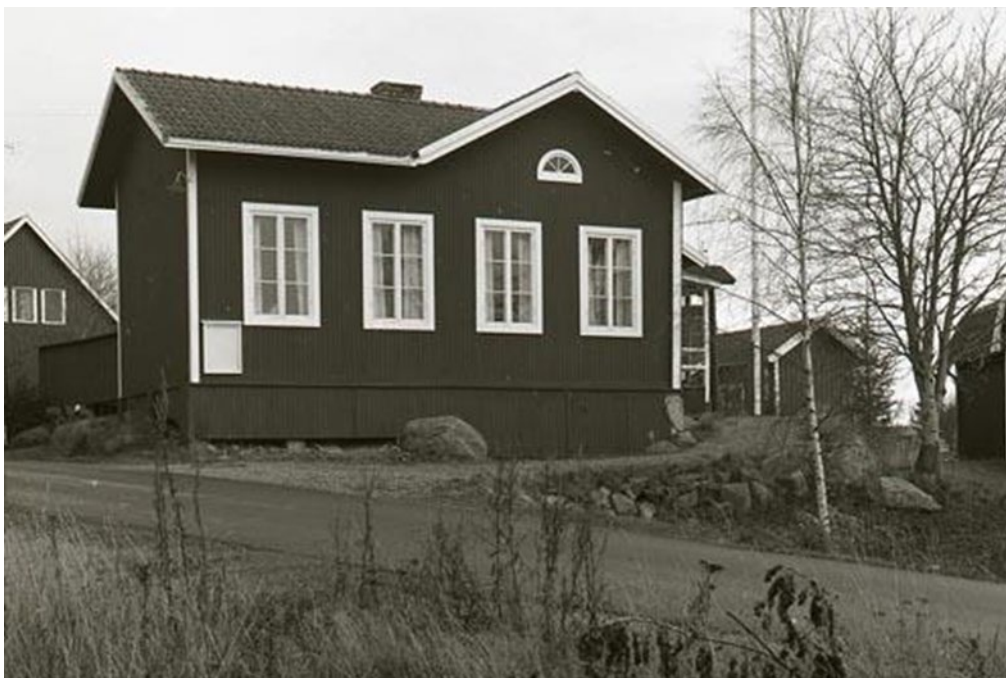
Figur 5. Skärså samlingslokal sedd från väster år 1982. Den paneltäckta grunden tycks vara rödmålad. Foto: Hilding Mickelsson. Foto från Digitalt Museum, bildbeteckning: HMM72731.

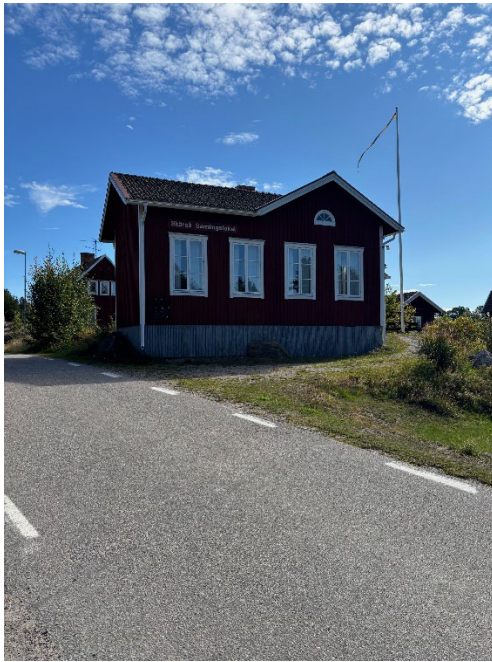
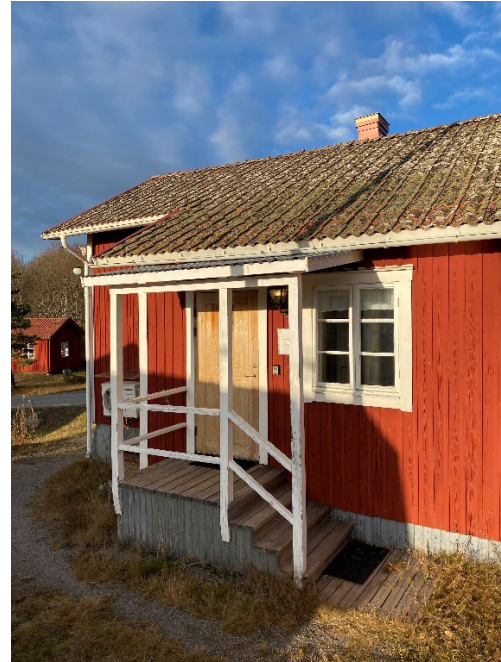
Figur 6 och figur 7. Samlingslokalen i Skärså innan påbörjade arbeten. Till vänster sedd från väster och till höger sedd från söder. Takets lertegel och underliggande läkt var uttjänt. Foto: Ulrika Olsson, 2025-08-27 och 2024-11-18.

År 2024 lät Föreningen Skärså Samlingslokal utföra en teknisk besiktning av taket och enligt utlåtandet var taket i det närmaste helt uttjänt. Skadorna hade dock inte gått så långt som till ett läckage, men både takpannor och läkten bedömdes som uttjänta delar. Skorstenens plåttäckning, vindskivorna samt hängrännorna och stuprören bedömdes vara i ett sådant skick att de skulle kunna behållas.

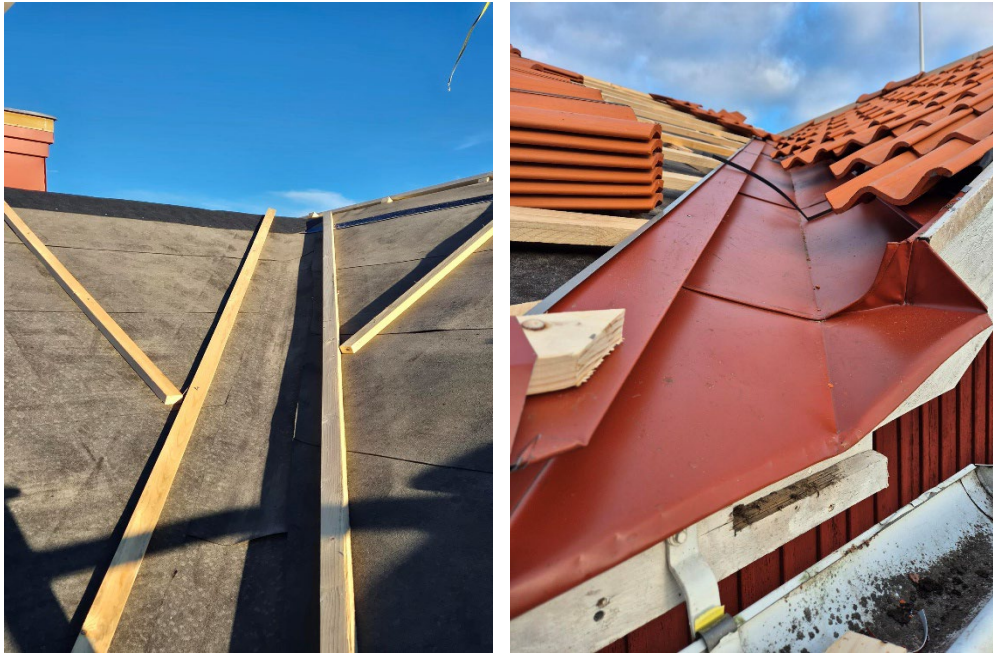
Figur 8 och figur 9. Under pågående arbeten. Ny papp har lagts på oljehärdad board. På denna ligger läkten på vilken det nya tvåkupiga lerteglet har monterats. Ränndalarna är nytillverkade i röd plåt. Foto: Michael Wernerson, K-Bygg, 2025-09-22 och 2025-10-03.

Det gamla takteglet, läkten och den underliggande pappen revs av. Enligt hantverkarna var den gamla pappen uttjänt. Trots detta var råsponen i det stora hela i gott skick. Omkring 5 kvadratmeter har lagats i med nytt virke. Skadorna fanns framför allt kring skorstenen och vid takfoten.

Takfallen har täckts med oljehärdad board på vilken det senare lagts takpapp av fabrikat Mataki. Läkt har monterats och rännalarna har försetts med ny röd plåt. På det södra takfallet fanns en puckel, vilken hantverkarna gjort sitt bästa för att utjämna i samband med att läkten monterades. Detta har medfört att höjden på vindskivorna har justerats något till det högre. De nya trädelarna har målats vita liksom befintliga vindskivor och taken har klätts med tvåkupigt lertegel från Vittinge. Nya fotbrädor i röd plåt har monterats. Nya vindskivebeslag har tillkommit i röd plåt. De gamla hängrännorna och stuprören i vit plåt har återmonterats.

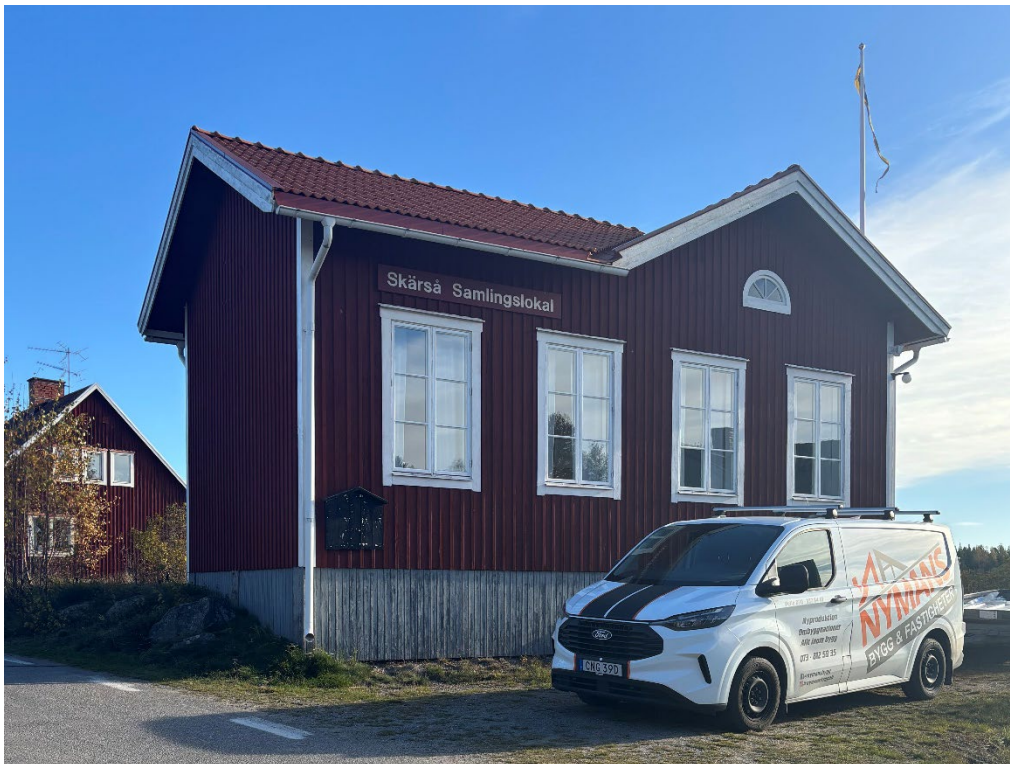
Figur 10. Skärså samlingslokal sedd från väster vid slutbesiktningen. Foto: Ulrika Olsson, 2025-10-16.

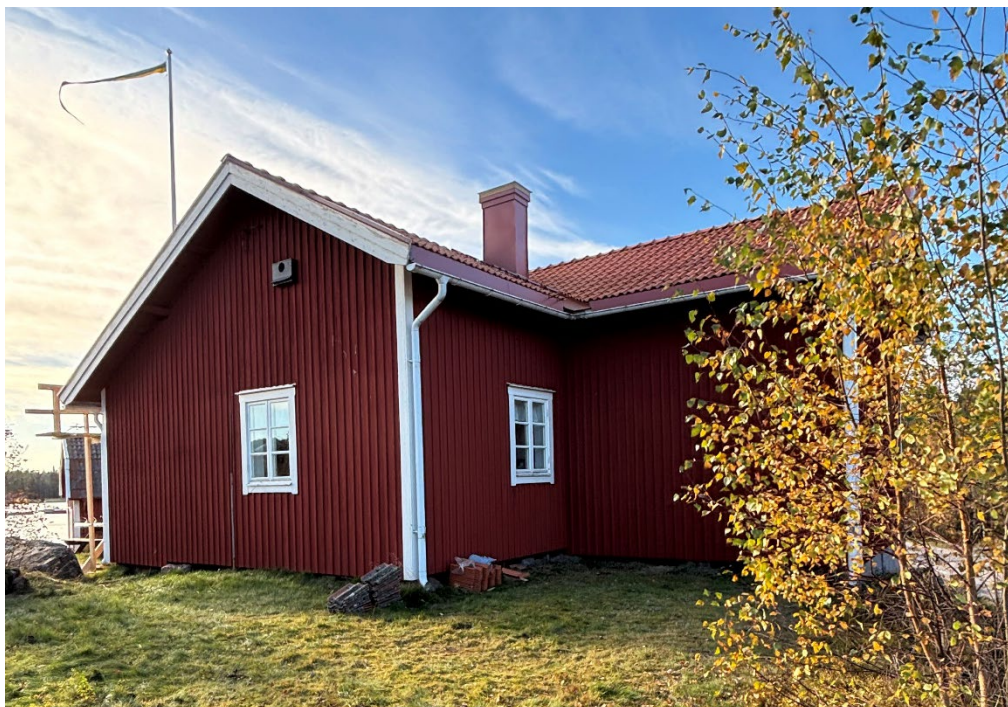
Figur 11. Skärså samlingslokal sedd från nordöst vid slutbesiktningen. Foto: Ulrika Olsson, 2025-10-16.

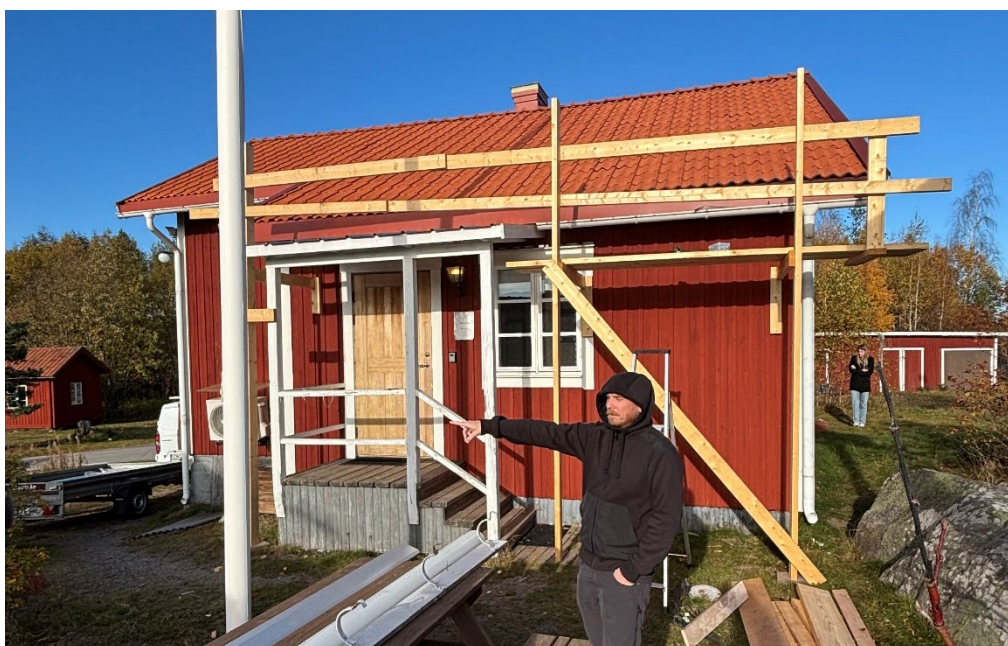
Figur 12. Skärså samlingslokal sedd från söder vid slutbesiktningen. Montering av plåtar kring entrépartiet pågick och skulle färdigställas senare samma dag. Foto: Ulrika Olsson, 2025-10-16.

Vid slutbesiktningen kvarstod ännu några plåtar på entrépartiets tak, vilka skulle färdigställas samma dag.

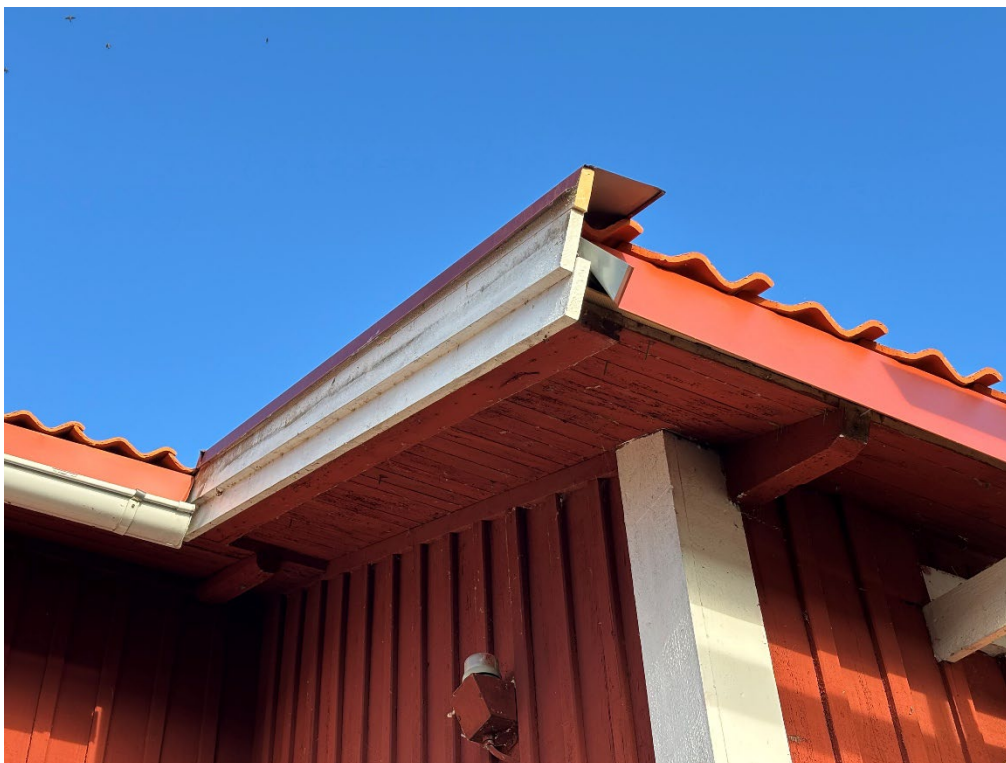
Figur 13. Skärså samlingslokal vid slutbesiktningen. På det södra takfallet har vindskivorna varit nödvändiga att höja lite eftersom en puckel på takfallet har rätats ut genom shimsning. De nya trädelarna ska målas vita så snart vädret tillåter. Notera den nytillkomna fotbrädan i plåt till höger. Foto: Ulrika Olsson, 2025-10-16

En liten förändring mot tidigare är de tillkomna röda fotplåtarna. De tidigare fotplåtarna var av vitmålat trä. Eftersom dessa var felmonterade och uttjänta var det nödvändigt att tillverka nya fotplåtar. De nya fotplåtarna är tillverkade i röd plåt. Val av material och kulör på de nya fotplåtarna har inte kommunicerats med antikvarisk medverkande.
