# PER-OLS I TRÖNÖ

Antikvarisk medverkan vid renovering av jugendtapeten i södra salen

Per-Ols  
Långbro 4:25  
Trönö socken  
Söderhamns kommun  
Gävleborgs län  
2026

Slutrapport  
Lst dnr: 3237–2025  
Beställare: Jan Skärdin

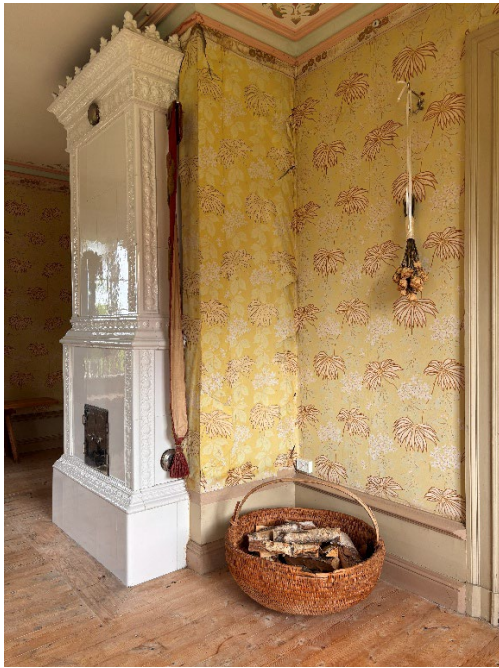
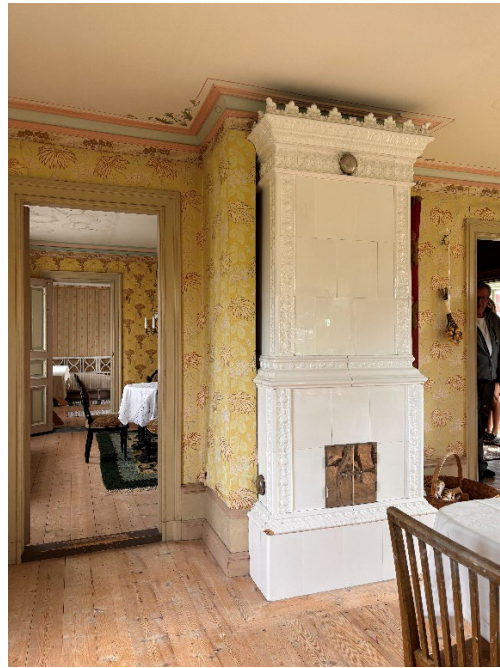
Jugendtapeten i den södra salen uppvisade främst skador på de murade delarna på vardera sidan om kakelugnen. På dessa ytor hade tapeten delvis släppt från underlaget vilket orsakat både dragningar och sprickor. Under fönstren fanns fuktrosor i tapeten. I övriga ytor finns skador i form av spikhål, revor och någon enstaka mekaniskt tillfogad skada.

*Figur 2 och 3. Skadorna i tapeten var störst vid murarna på vardera sidan om kakelugnen. tapeten hade dragit sig, spruckit sönder och släppt från underlaget.  
Foto: Ulrika Olsson, 2026-07-02.*

Dragningarna i tapeterna på muren kring kakelugnen har skurits upp och varsamt sträckts ut och limmats tillbaka mot underlaget. Tapeten är mycket skör och det har därför inte varit möjligt att tvinga tillbaka den till ett helt slätt slutresultat. Längst ner mot sockeln har tapeten skurits upp så att underliggande putsrester har kunnat rensats ut. En lös mindre bit av tapeten har limmats tillbaka på sin plats. Sprickor som inte helt har gått att få ihop har retuscherats likt tapetens gula bottenkulör. Inga retuscheringar har gjorts i de dekormålade delarna. Mot de murade ytorna har Cascolim använts. Det är ett lim som nyper och torkar snabbt, vilket är en förutsättning för att undvika fuktrosor i tapeten.

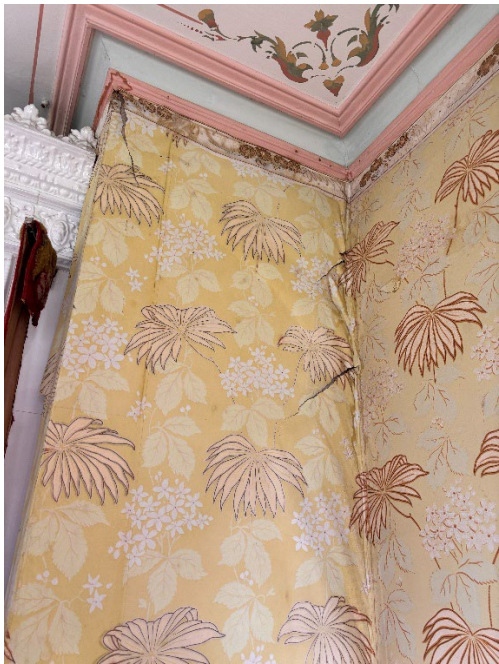
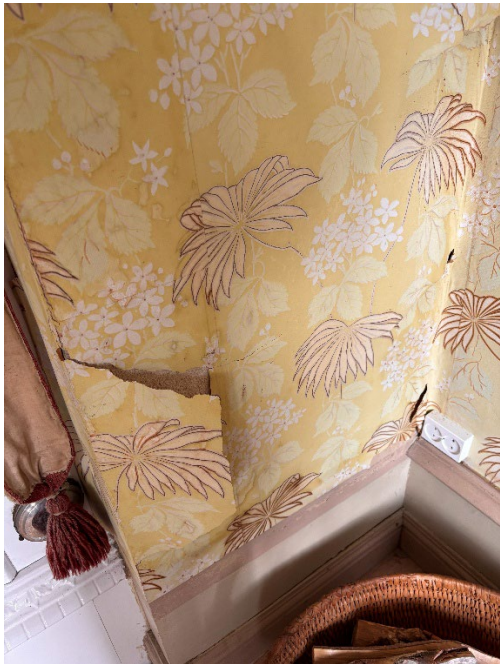
*Figur 4 och 5. Närbild på skadorna i tapeten på muren på högra sidan om kakelugnen. Notera hur den bakomliggande putsen har påverkat kulörerna i trycket som är betydligt ljusare här än i övriga ytor. Foto: Ulrika Olsson, 2026-07-02.*

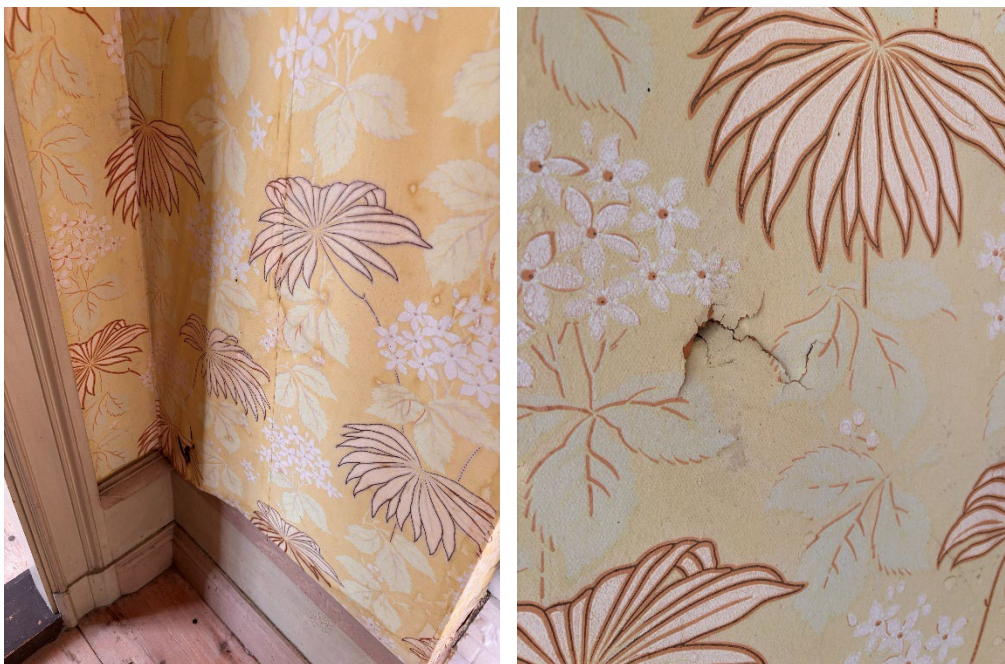
*Figur 6 och 7. Närbild på skada i tapeten i muren till vänster om kakelugnen. Till höger syns en större mekaniskt tillfogad skada i tapeten. Foto: Ulrika Olsson, 2026-07-02.*

I den södra salen finns många småskador i tapeten. Det är alltifrån hål från spikar till mekaniskt orsakade skador. De flesta småskador bär spår av historien och berättar var tavlor och andra väggdekorationer har hängt. Det har därför inte funnits någon ambition att retuschera dessa hål. Däremot har några större hål och revor lagats och retuscherats. Dessa retuscher är mycket svåra att upptäcka annat än om man verkligen går mycket nära tapeten och nogsammt söker över ytorna med blicken. Sprickor har limmats med vattenbaserat fisklim och retuscheringar har gjorts med emulsionsfärgen som har fått torka lite grann så att den har varit möjlig att använda som spackel kring sprickorna.

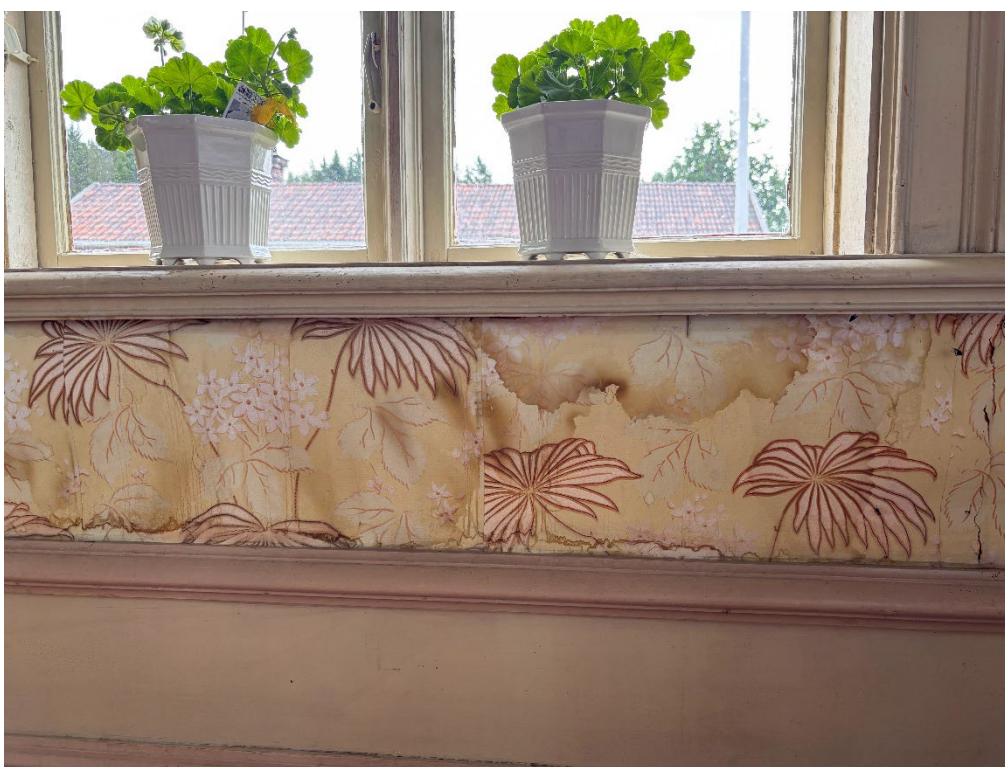
*Figur 8. Under fönstren fanns fuktrosor i tapeten. Foto: Ulrika Olsson, 2026-07-02.*

Fuktrosor under fönstren har retuscherats och syns nu inte alls lika tydligt som innan åtgärden. De urblekta delarna i fuktrosorna har försiktigt fyllts i med färg i samma nyans som tapetens gula bottenkulör. Inga retuscheringar har gjorts i de dekormålade delarna. Retuscheringarna är utförda med svagt linoljeförstärkt emulsionsfärg som är bruten med torrpigment till rätt ton. Färgtypen håller för att måla på limfärgstryckta ytor utan att tapetens limfärgstryck blöts upp.

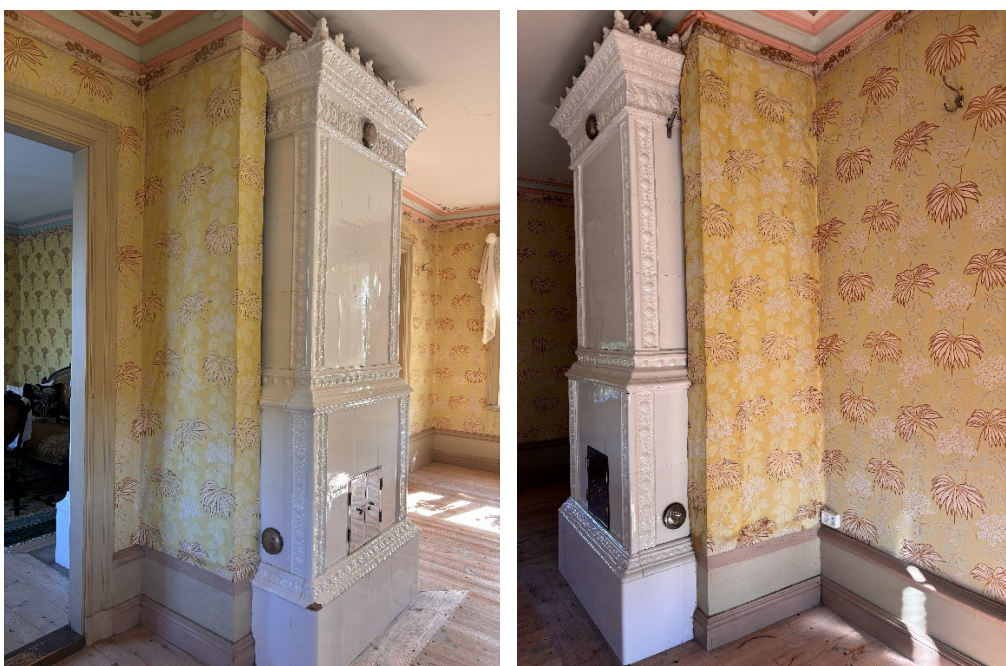
*Figur 9 och 10. Murarna på sidorna av kakelugnen efter att tapeten renoverats. Dragningar har skurits upp och varsamt sträckts ut och limmats tillbaka. Löst hängande tapet har limmats tillbaka mot underlaget. Retuscheringar har gjorts vid vissa lagningar.  
Foto: Ulrika Olsson, 2026-08-28.*

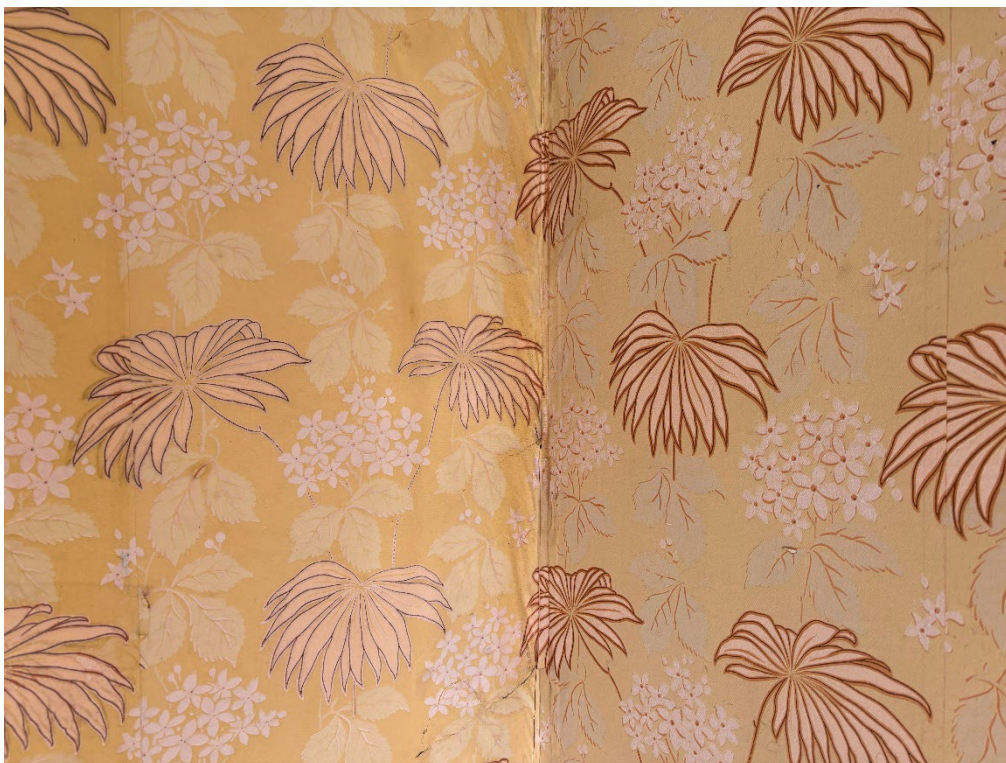
*Figur 11. Närbild på hörnet till böger om kakelugnen efter att tapeten sträckts ut och limmats mot underlaget. Foto: Ulrika Olsson, 2026-08-28.*

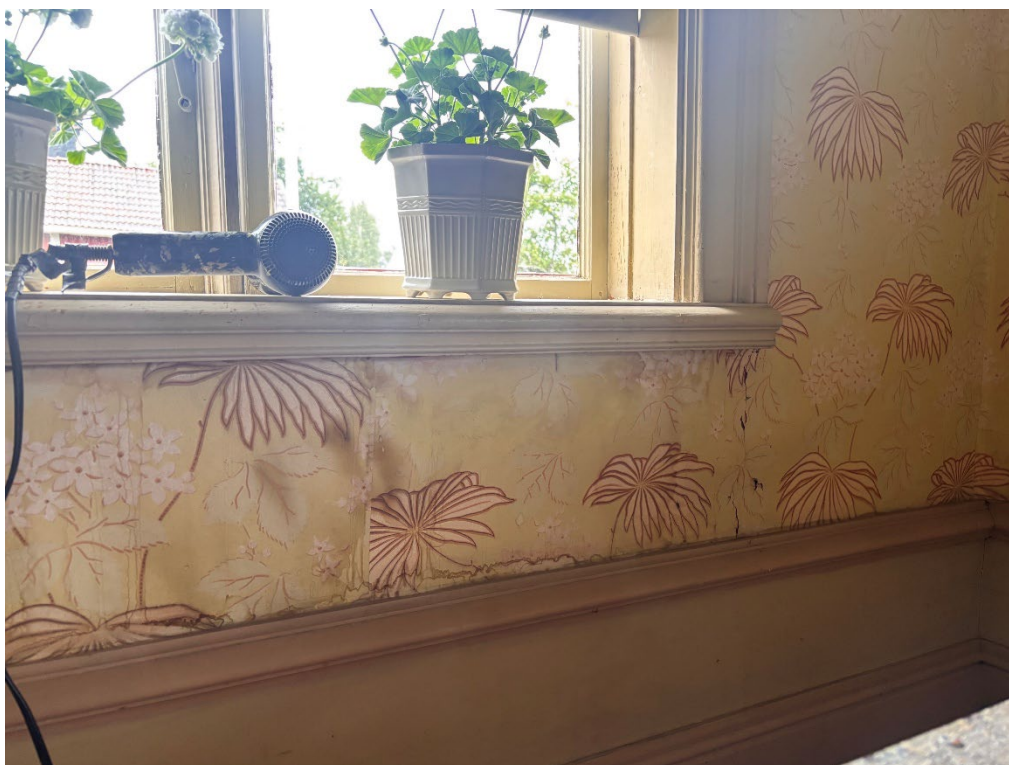
*Figur 12. Under pågående arbeten med retuschering av fuktros under det högra fönstret som vetter ut mot trädgården. Foto: Ulrika Olsson, 2026-07-22.*

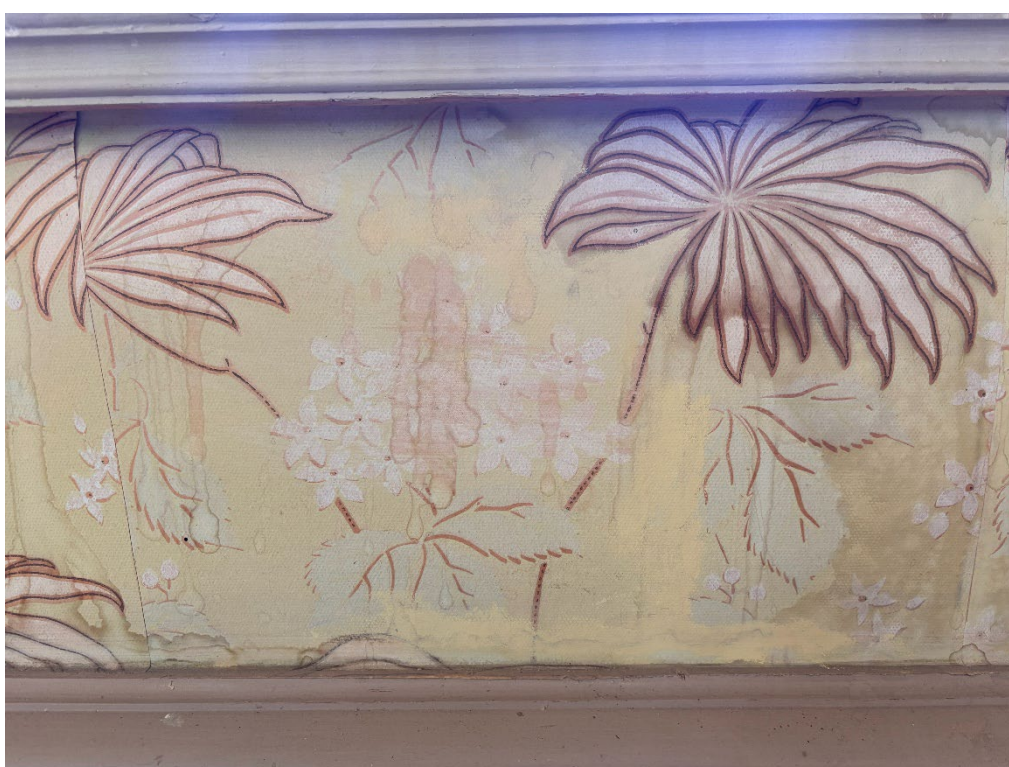
*Figur 13. Efter avslutade arbeten med retuschering av fuktros under ett av fönstren. Foto: Ulrika Olsson, 2026-08-28.*

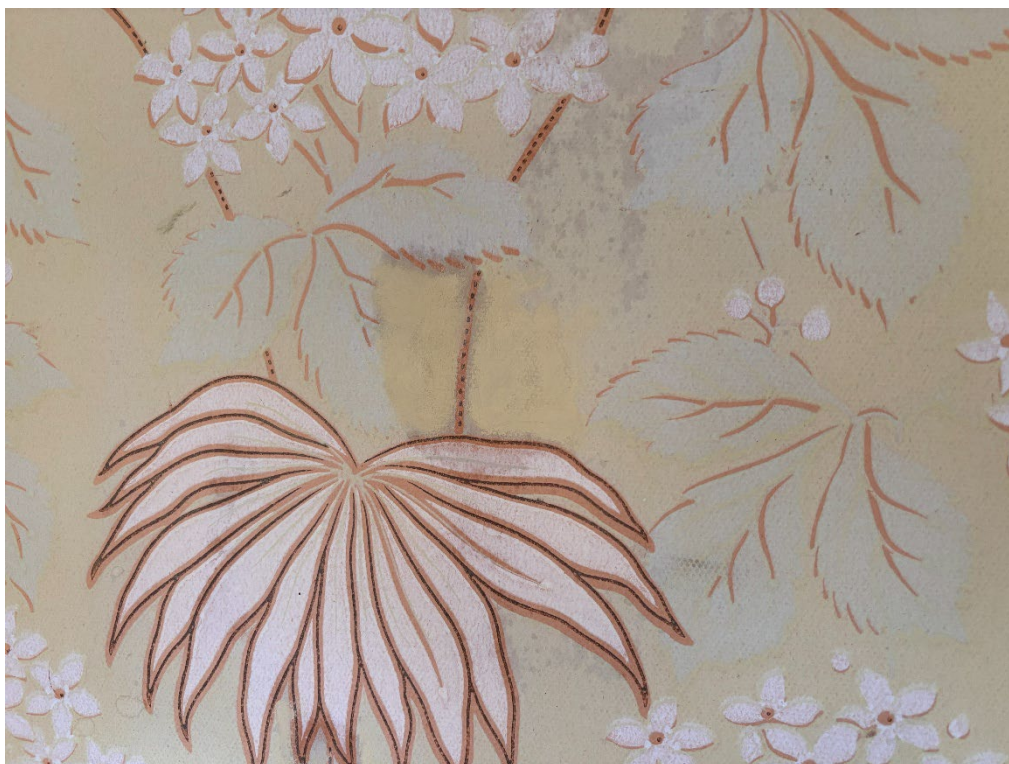
*Figur 14. Exempel på retuschering av skada i tapeten. Foto: Ulrika Olsson, 2026-08-28.*

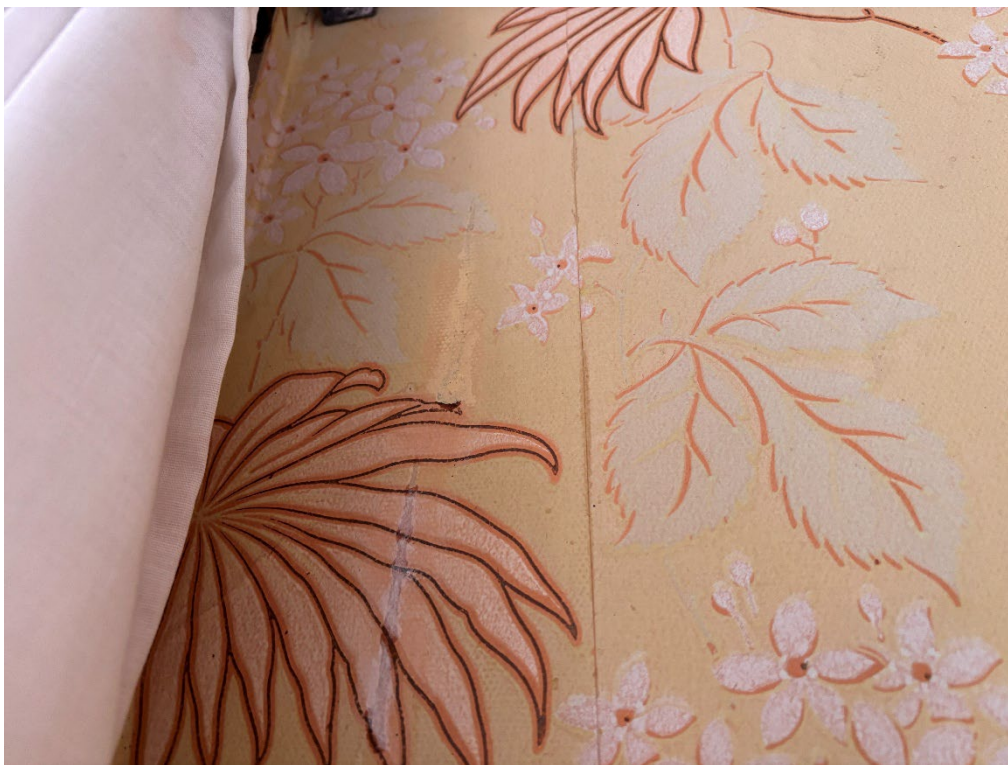
*Figur 15. Exempel på retuschering av skada i tapeten. Foto: Ulrika Olsson, 2026-08-28.*
