**Rapport Länsmuseet Gävleborg 2021:02**

# ELVA GRAVSTAKET MED TILLHÖRANDE STENSOCKLAR

Antikvarisk medverkan vid renovering

Gamla kyrkogården i Gävle
Gävle stad och kommun
Gävleborgs län
2020

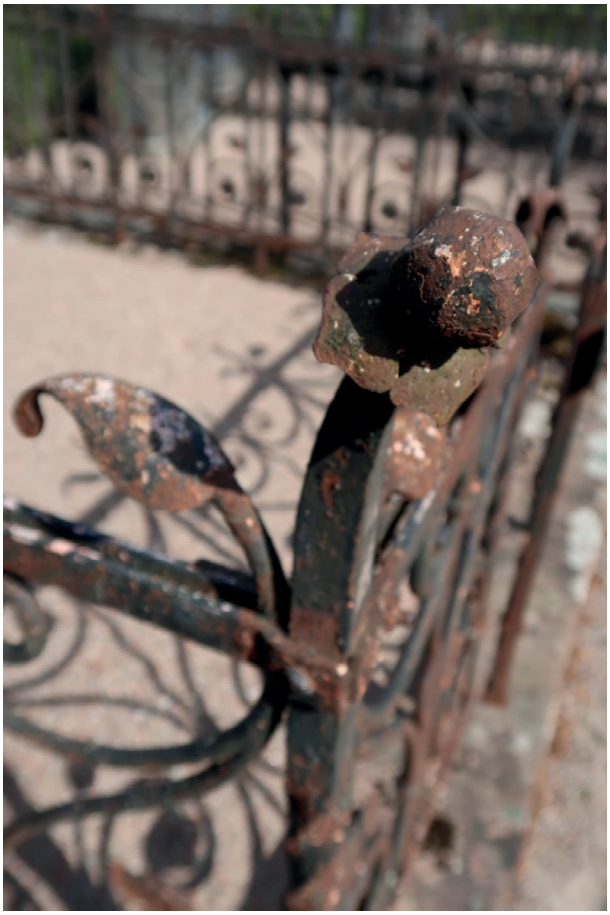
**K03 0038+ Efter åtgärd**

*Figur 9 och 10 K03 0038+ efter renovering. Staketet har renoverats på plats. Inget lyft behövdes av ramen. Notera öppningen i staketet. Det är det enda stället att ta sig in i den grusade gravdelen. Foto: Ulrika Olsson, Länsmuseet Gävleborg, 2020-11-18.*

Samtliga staket, utom ett, har demonterats och åtgärdats på verkstad hos TPM Industrimålning. Det staket som har åtgärdats på plats är nr 0038+ som är monterat i en gjutjärnsram.
