BJURÅKERS KYRKAS FASADRENOVERING

Antikvarisk medverkan vid renovering av kyrkobyggnadens putsade fasader

Bjuråkers kyrka
Bjuråkers socken
Hudiksvalls kommun
Hälsingland
2012–2013

Slutrapport
Lst. Dnr: 434-183-11
Tillstånd enligt Kulturmiljölagen

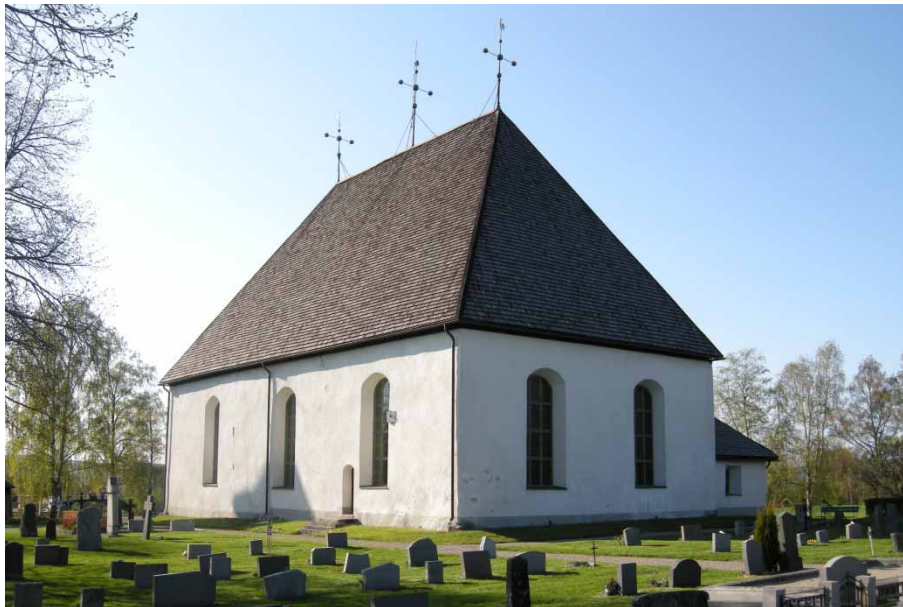
Figur 2. Kyrkan från sydöst innan renoveringen inleddes. Foto: Daniel Olsson, Läns museet Gävleborg 2012-05-22.

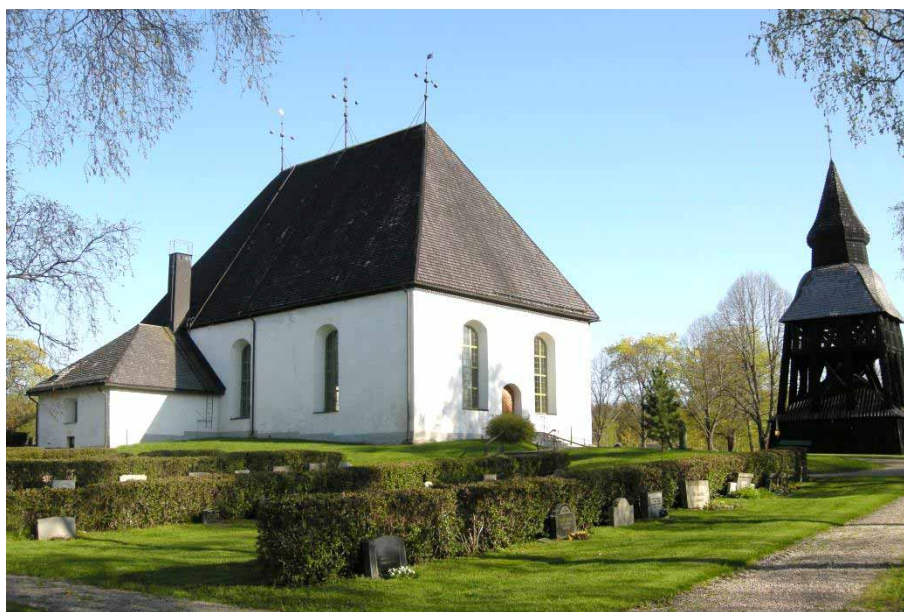
Figur 3. Bjuråkers kyrka innan fasadrenoveringen inleddes. Till höger i bild ses klockstapel från 1740. Foto från nordväst, Daniel Olsson, Länsmuseet Gävleborg 2012-05-22.

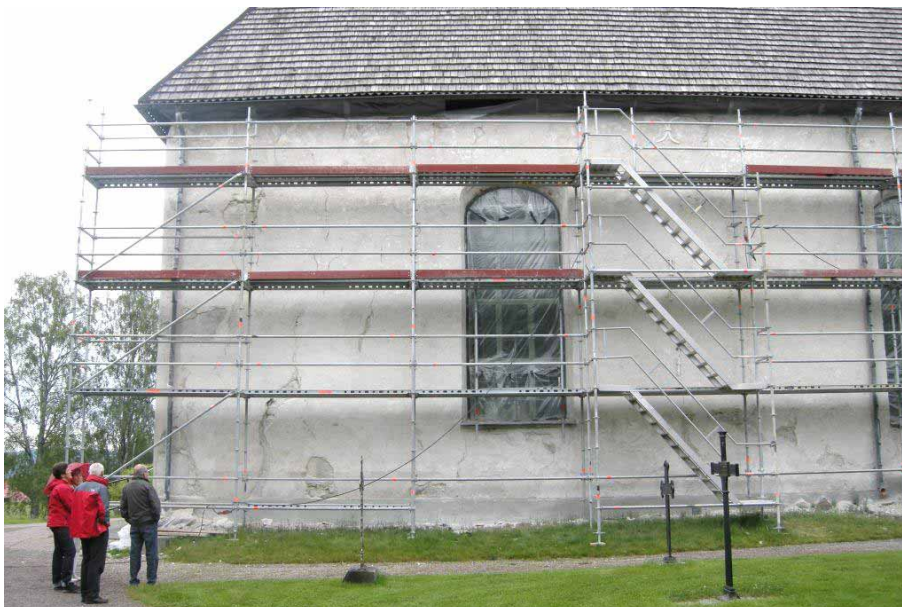
Figur 6. Den västra delen av den södra fasaden i samband med rundvandring på arbetsplatsen efter ett byggmöte. Foto från söder, Daniel Olsson, Länsmuseet Gävleborg 2012-06-26.

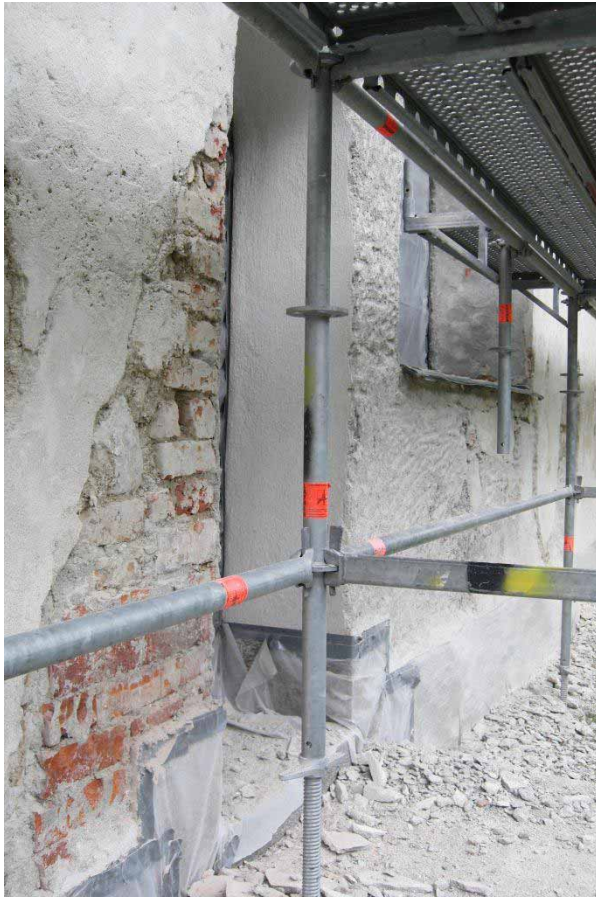
Figur 7. Detalj av den södra fasaden intill korets port. Foto från sydväst, Daniel Olsson, Länsmuseet Gävleborg 2012-06-26.

putslager samt för att minska dammbildningen. Sprickorna på fasaderna rensades och lagningar med cementhaltigt bruk bilades bort. Därefter utfördes lagningar och putsning med det svagt hydrauliska kalkbruket av Bösarps fabrikat. Sockeln behandlades på samma sätt som fasaden och med samma slags bruk.

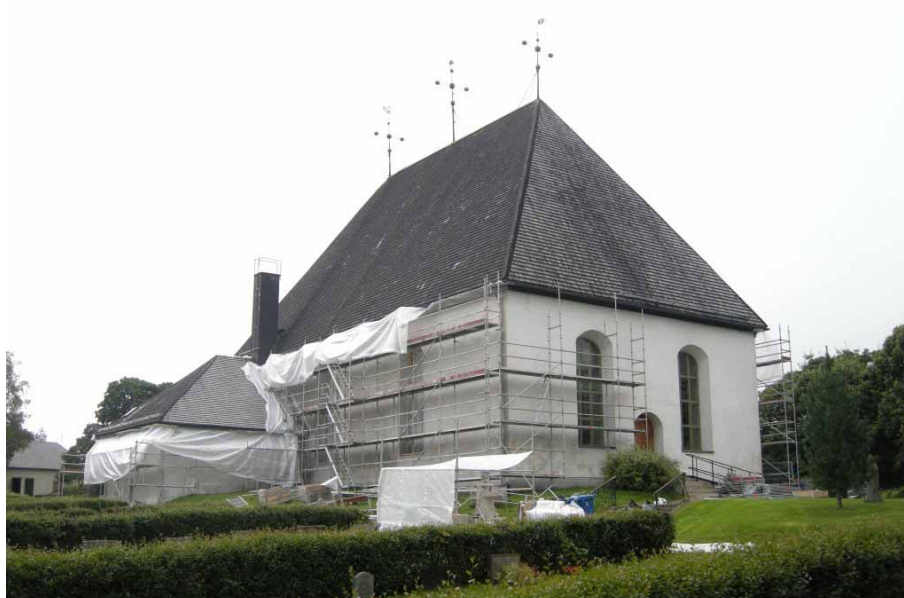
Figur 9. Kyrkan från nordväst under pågående fasadrenovering. Foto: Daniel Olsson, Länsmuseet Gävleborg 2012-08-14.
