DELSBO KYRKAS ISOLERGLASRUTOR

Antikvarisk medverkan vid montage av isolerglasrutor i kyrkorum och sakristia i Delsbo kyrka

Delsbo kyrka
Delsbo socken
Hudiksvalls kommun
Hälsingland
2013

Slutrapport
Lst. Dnr: 433-7683-11
Ärendet avser: Tillstånd enligt KML

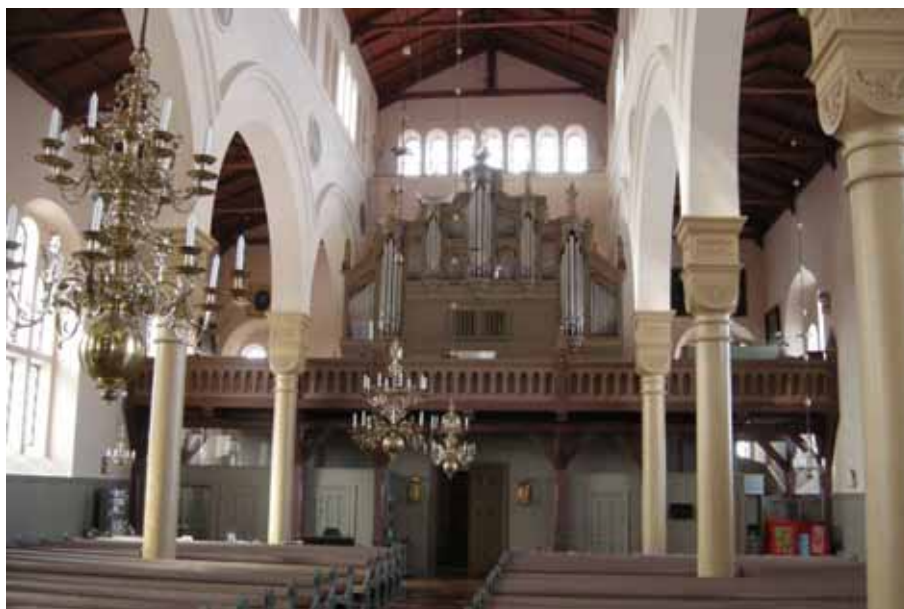
Figur 4. Kyrkorummets västra del från nordöst innan installationen av isolerrutorna påbörjades. Foto: Daniel Olsson, Läns museet Gävleborg 2013-04-10.

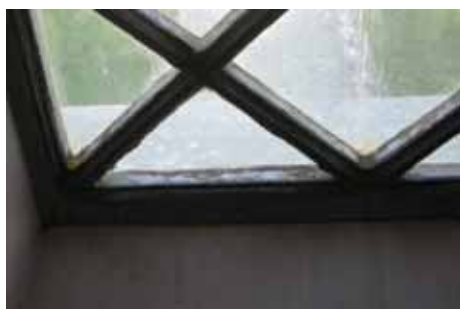
Figur 5. Detalj av gjutjärnsbåge i ett av kyrkorummets fönster. Foto: Daniel Olsson, Länsmuseet Gävleborg 2013-05-17.

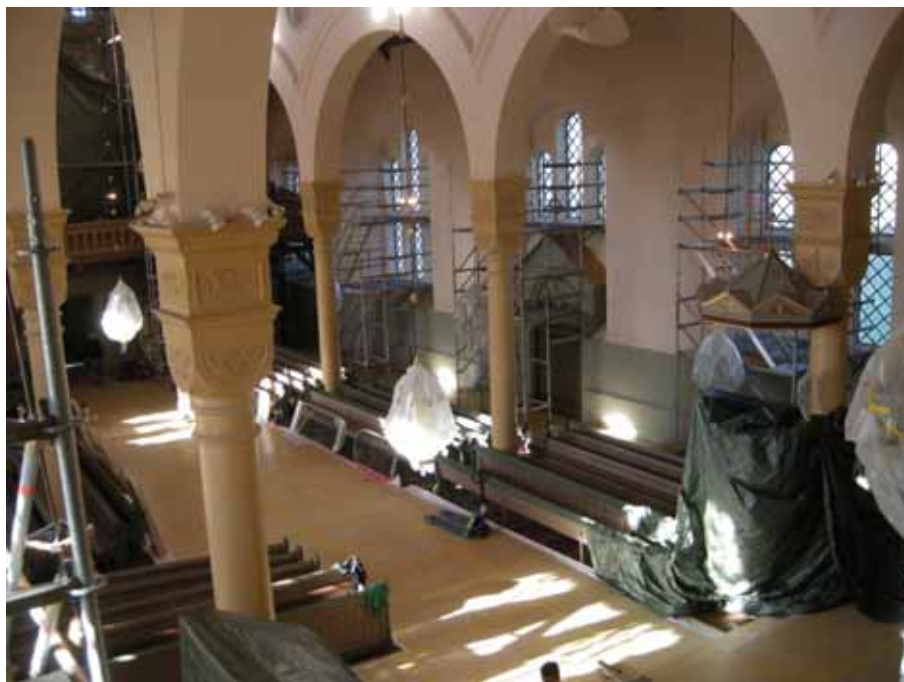
Figur 7. Kyrkorummet med skyddstäckningar och flyttade bänkar. Foto från sydost, Daniel Olsson, Läns museet Gävleborg 2013-10-03.

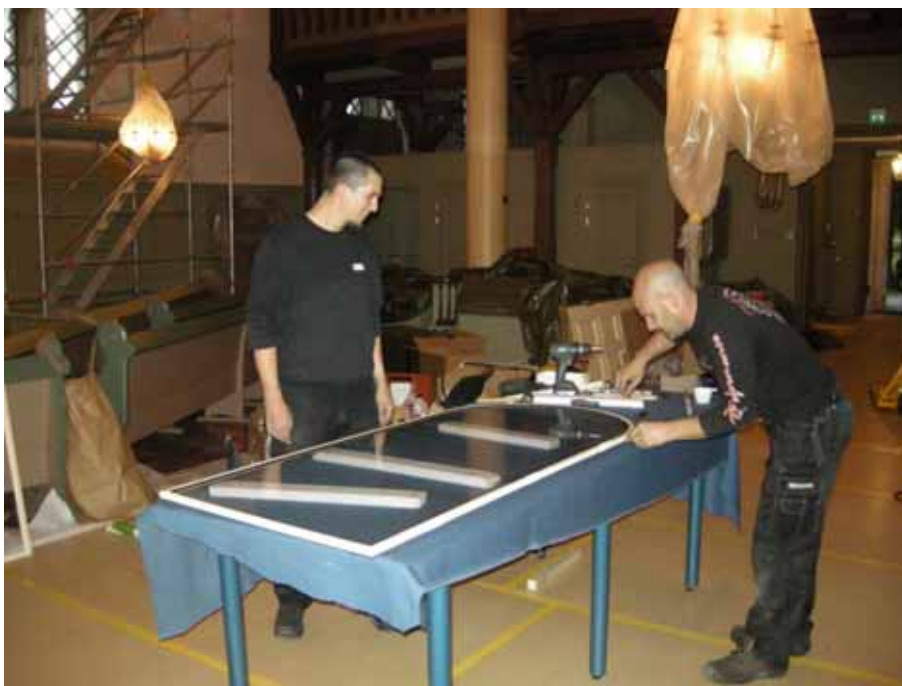
Figur 10. Isolerrutorna monterades i aluminiumramarna på plats i kyrkan. Foto från nordöst, Daniel Olsson, Läns museet Gävleborg 2013-10-09.

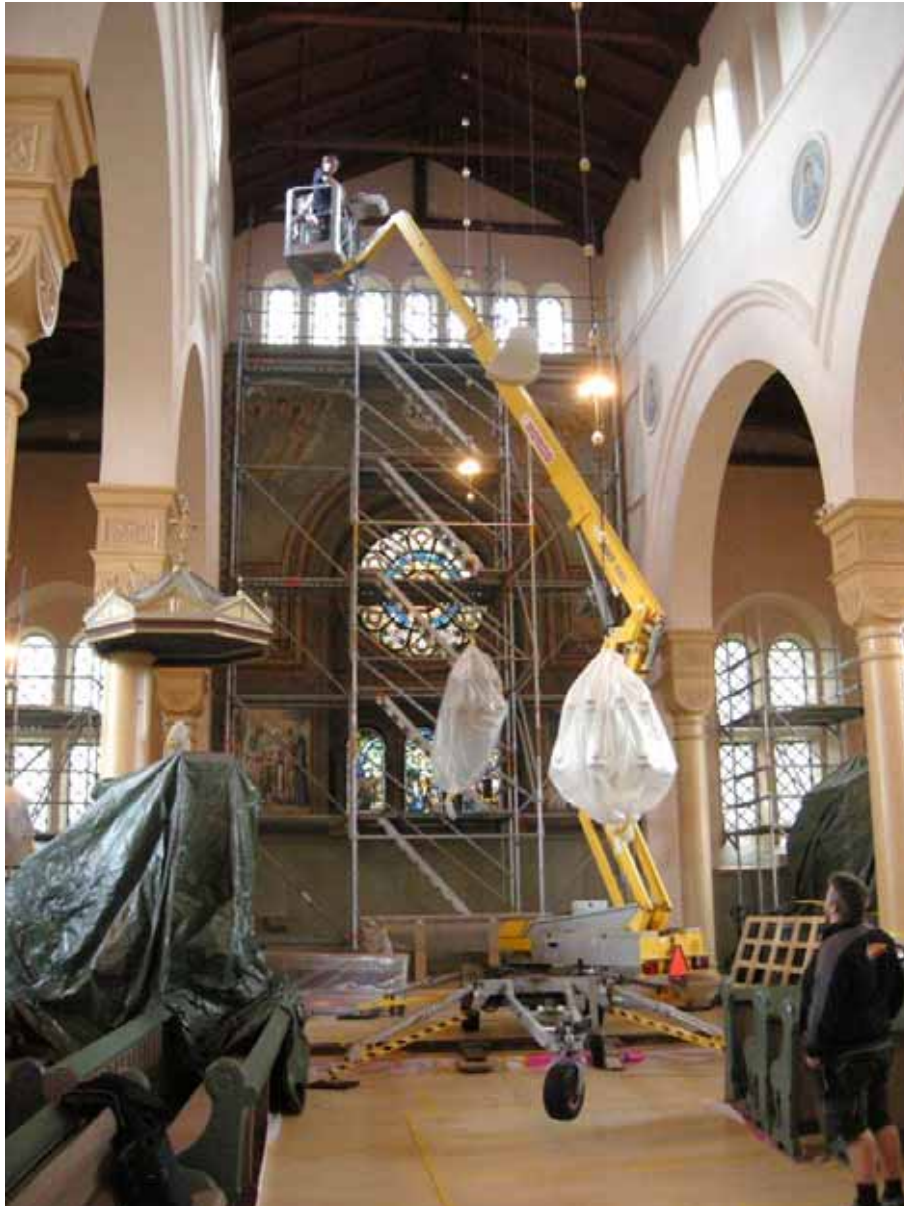
Figur 11. Arbetet med installationerna av isolerrutorna i mittskeppets sidofönster utfördes från skylift. Foto från väster, Daniel Olsson, Länsmuseet Gävleborg 2013-08-13.

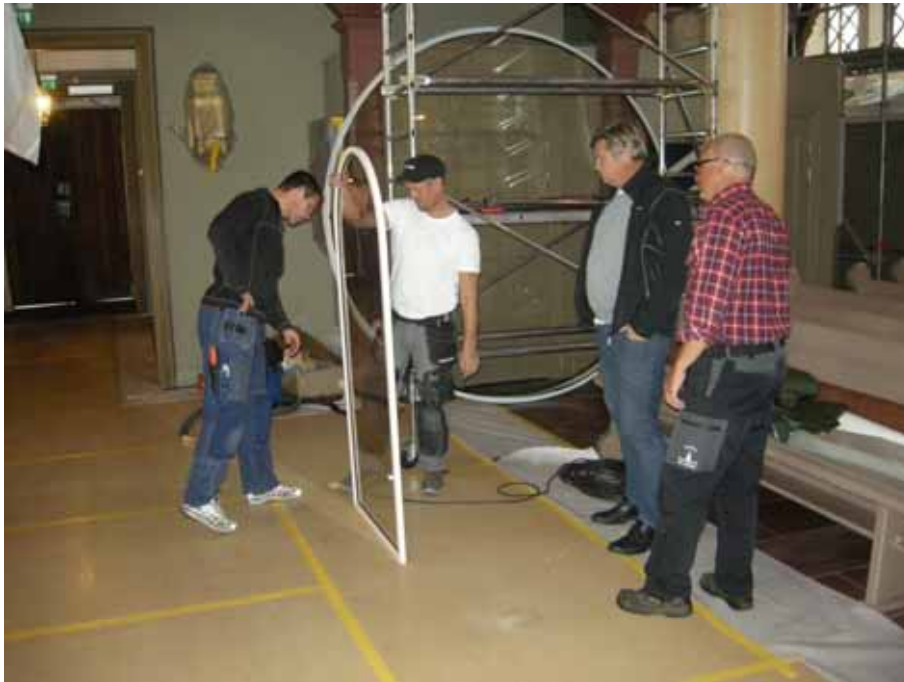
Figur 15. En monterad isolerruta studeras innan installation vid byggmöte i kyrkan under arbetet. I bakgrunden ett av rosettönstrens stora isolerglas. Foto från sydöst: Daniel Olsson, Läns museet Gävleborg 2013-10-01.
