Nygårds i Bro

Kulturhistorisk utredning – antikvarisk kontroll vid renovering
och förslag till skydd avseende underhåll och vård

Bro 3:7
Ovansjö socken
Sandvikens kommun
Gästrikland
1995–2005

Rapport 2005:09
Lena Boox

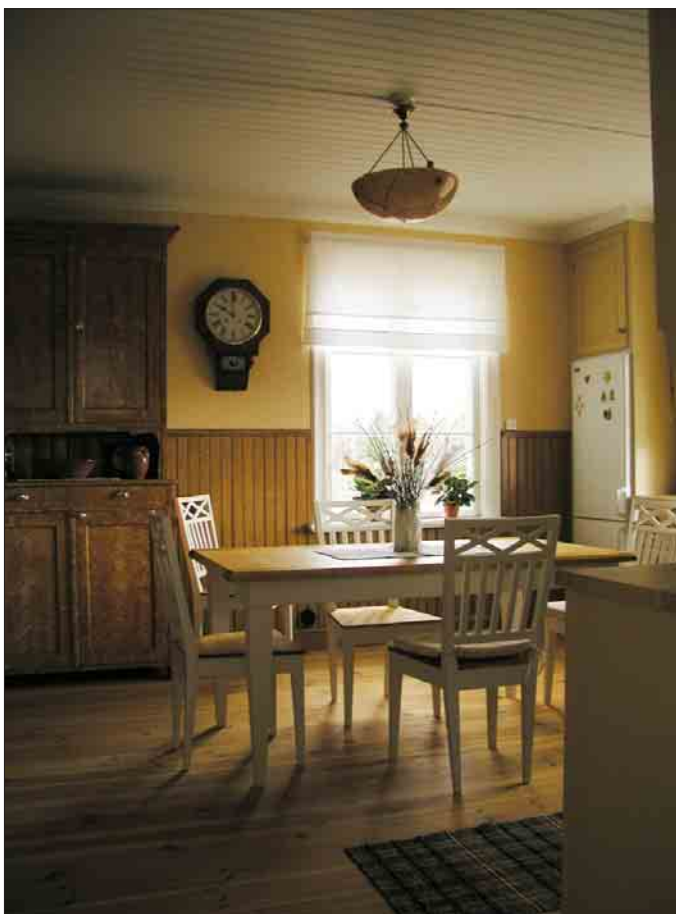
Bild 27. Finköket efter ombyggnad. Dg 05-1343.

Exteriört har den äldre fasspantpanelen som var rötskadad p.g.a. plastfärg bytts ut mot ny fasspantpanel men ohyvlat som har målats med ljus Falurödfärg. Taket var tidigare klätt med platta cementtegelpannor. Dessa ersattes med 2-kupigt lertegel i samaband med att taket renoverades med ny strö- och bärläkt. Skorstenens raka krön murades om och ersattes med ett utkragat som plåtslogs med galvaniserad plåt. Alla hängrännor och stuprör byttes mot galvaniserade i äldre utförande med skarpa vinklar. Byggnadens entrédörr flyttades på trapphuset. Tidigare låg den på trapphusets norrfasad men flyttades till dess södra. Anledningen var att få en entré som är vänd mot gårdens infart. En trätrappa med traditionellt kryssformat räcke och ett mindre valmat tak sattes upp över entrédörrarna. Entrédörren nytillverkades i kopia efter den äldre som hade försetts med masonite varvid åverkan på speglarna hade skett.

Hela trapphuset isolerades från insidan då detta var ett kallutrymme. På övre våningen, mot söder, byttes ett senare insatt fönster ut mot ett nytt efter kopia

av befintliga spröjsade. Fönstret har tre bågar och glaset är handblåst. Färgsättningen på de exteriöra snickerierna är utförda av konservator. Kulörerna är återställda som de ursprungliga var 1923; dörrblad, bågar samt karm är grön, NCS 7020-G10Y, och foder är bruten vit, NCS 1500.
