# GÅRDAR I TORSÅKER

En selektiv byggnadsinventering

Hofors kommun  
Gästrikland  
2007

Rapport 2008:03  
Ulrika Olsson

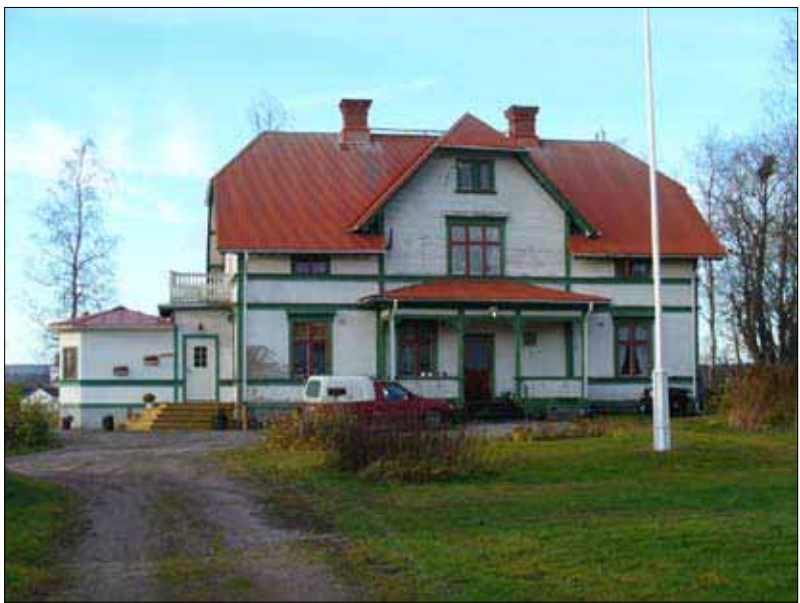
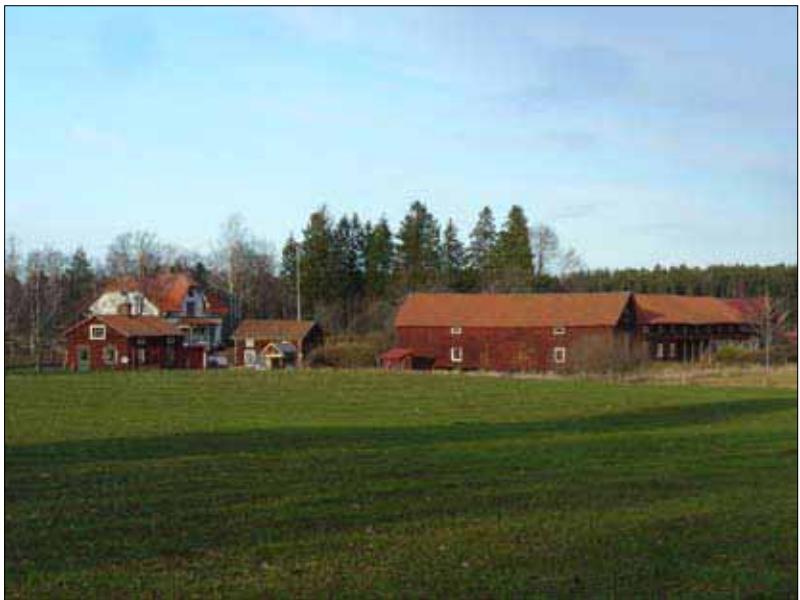
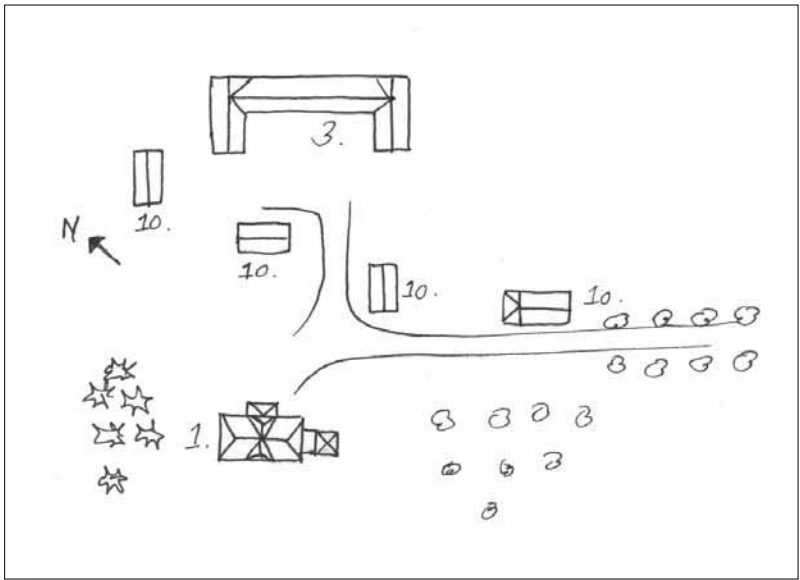
## Fors 7:20

| Beskrivning av byggnadsdel, huvudbyggnad | | Bedömning |
|---|---|---|
| Fasadmaterial | Vit stående och liggande fasspontpanel avdelad med gröna listverk. | Tidstypisk utformning och lokal färgsättning. |
| Fönster | Röda korspostfönster, 1 båge-1 ruta, 2 bågar-1 ruta. | Tidstypisk utformning. |
| Dörrar | Vit enkeldörr med fönster, träfärgad listklädd dörr. | Modern, 1950-tal. |
| Tak | Röd trapetskorrukerad plåt, två murade skorstenar av tegel. | Sentida takmaterial. |
| Övrigt | Öppen veranda i en våning mot öster. Tillbyggnad på den södra gaveln, köksentré på samma gavel. | Verandan är tidstypisk, tillbyggnaden är modern, oklart om köksentrén är ursprunglig. |

- Bostadshusets panel, fönster, veranda och färgsättning har en stor del i byggnadens värde.
- Vid framtida takbyte kan man med fördel återgå till ett traditionellt takmaterial som falsad skivplåt.
- I trädgården finns äldre fruktträd och trädplanteringar i tomtgräns vilka förstärker gårdens kulturhistoriska värde, liksom den allé som leder in till gården.
- Flera små byggnader på gården berättar om hur gården tidigare brukats.
- Ekonomibyggnaden är synlig från flera håll och har därigenom ett miljöskapande värde. Bevarandevärda detaljer på ekonomibyggnaden är panel, fönster och lertegeltak.

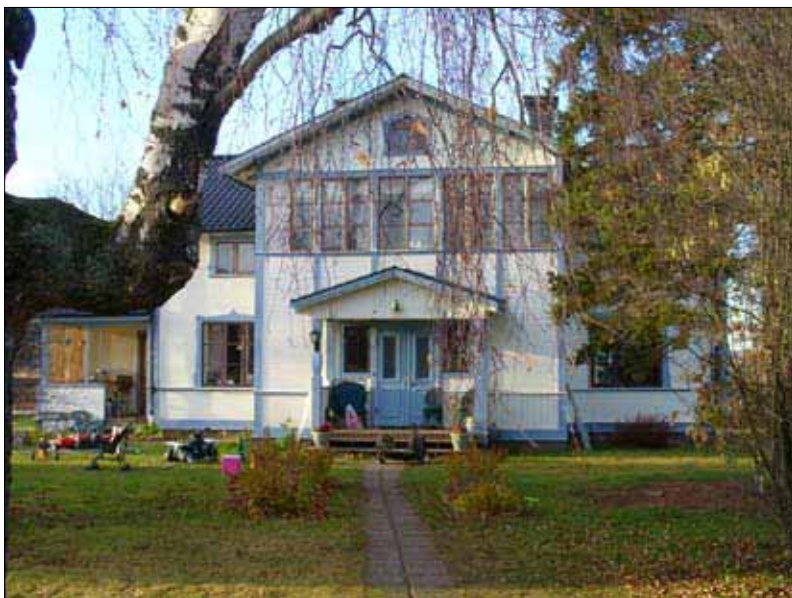
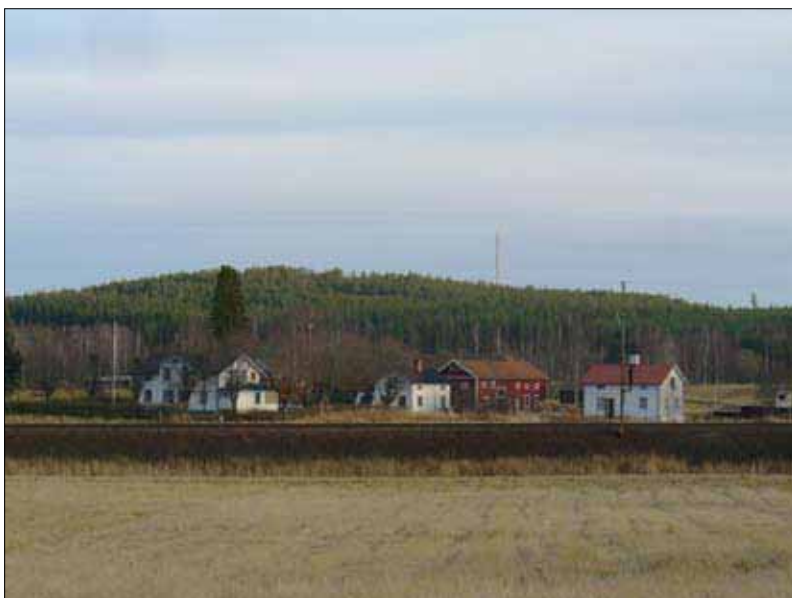
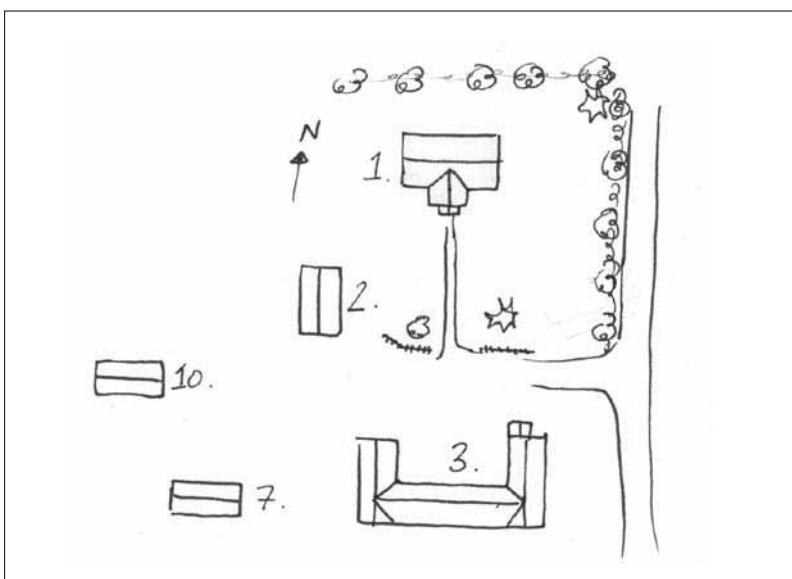
## Fors 8:22

| Beskrivning av byggnadsdel, huvudbyggnad | | Bedömning |
|---|---|---|
| Fasadmaterial | Stående och liggande vit sågad panel avdelad med blå listverk. | Sentida panel, otraditionell färgsättning. |
| Fönster | Röda träspröjsade fönster, 3 bågar- 3 rutor, spetsformade. | Sannolikt sentida utformning. |
| Dörrar | Blå dubbeldörr med spegelindelning, träfärgad dörr med fönster. | Moderna. |
| Tak | Svart plegelplåt, två murade skorstenar i tegel | Sentida takmaterial. |
| Övrigt | Glasveranda i två våningar på byggnadens framsidan, frontespiser på långsidorna. Tillbyggd altan på den södra gaveln. | Frontespiser med tidstypiskt utförande, oklart om glasverandans utformning varit en annan tidigare. Altan sentida. |

- Vid en framtida ommålning av bostadshuset bör man välja en mer traditionell och lokalt anknyten färgsättning.
- Vid framtida takbyte kan man med fördel återgå till ett traditionellt takmaterial som falsad skivplåt, alternativt lertegel.
- Bryggstugan och det andra bostadshuset har bevarandevärda byggnadsdetaljer i bl.a. panel och fönster och byggnaderna är mycket viktiga för upplevelsen av gårdsbilden.
- Den U-formade ekonomibyggnaden med värdebärare som panel, fönster, portar och lertegeltak har en betydelsefull del i gårdens kulturhistoriska värde.

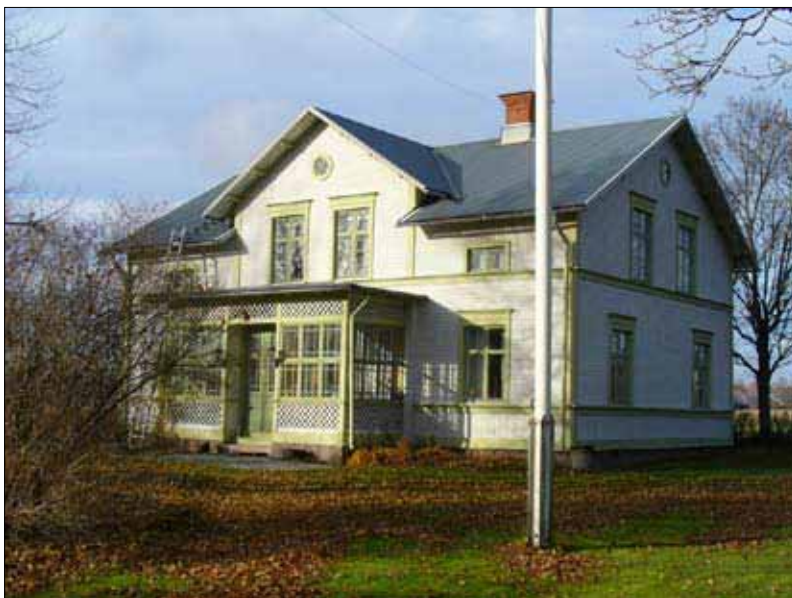
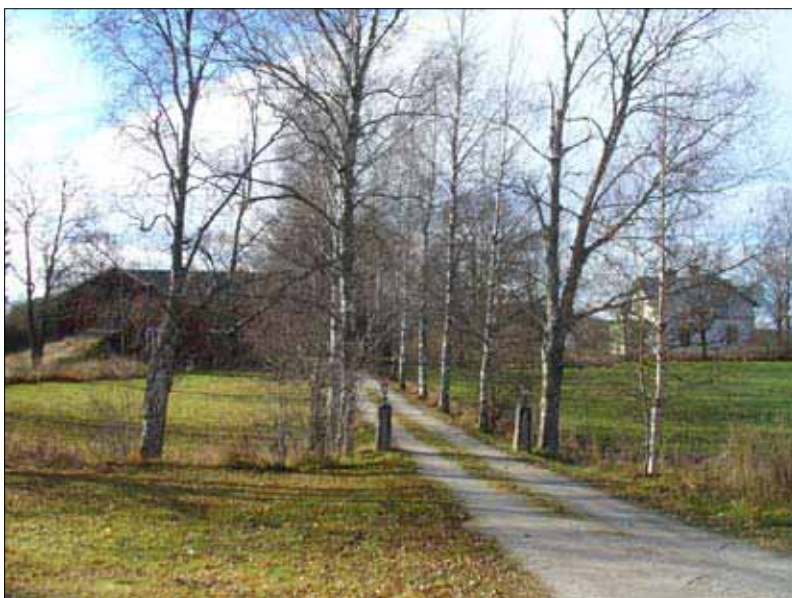
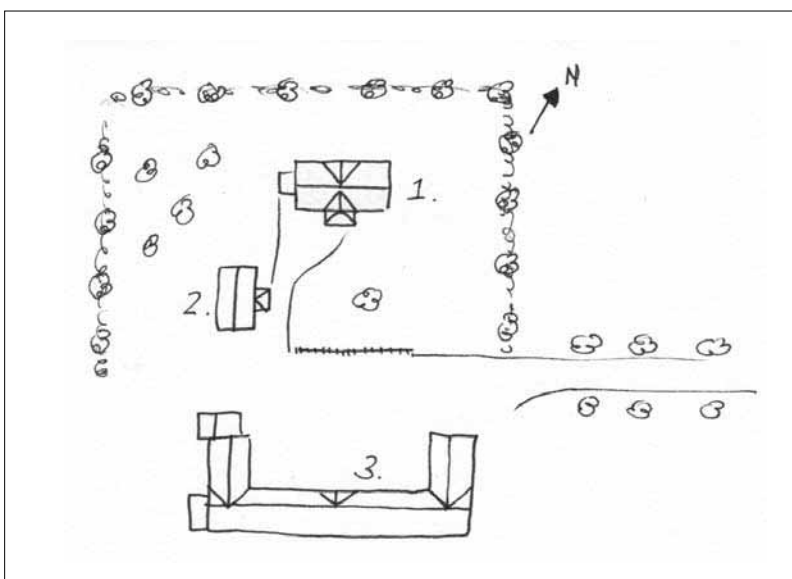
## Fors 9:2 Soltorp

| Beskrivning av byggnadsdel, huvudbyggnad | | Bedömning |
|---|---|---|
| Fasadmaterial | Vit liggande och stående fasspont avdelad med ljusgröna listverk. | Lokal färgsättning, sentida sågad panel. |
| Dörrar | Ljusgrön dubbeldörr med spegelindelning med fönster i dess övre del, vit enkel spegeldörr på gaveln. | Tidstypisk dubbeldörr, sentida enkeldörr. |
| Tak | Grått trapetskorrugerat plåttak, två murade skorstenar av tegel. | Sentida takmaterial. |

- Bostadshusets byggnadsdetaljer som verandan, fönster, tidiga dörrar och snickerier har en stor del i byggnadens värde.
- Vid framtida panelbyte kan man med fördel återgå till hyvlad panel. Vid ett framtida byte av takmaterial bör man återgå till traditionell falsad skivplåt.
- I trädgården finns äldre fruktträd, spår av gångar och en lång allé leder upp till gården. Dessa detaljer förstärker gårdens kulturhistoriska värde.
- Den U-formade ekonomibyggnaden med värdebärare som panel, fönster, portar och ramp har en betydelsefull del i gårdens kulturhistoriska värde.

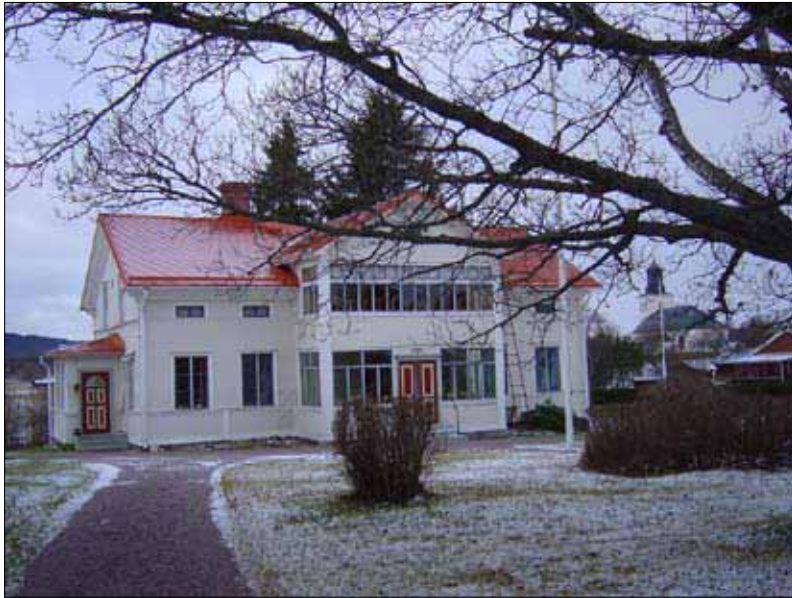
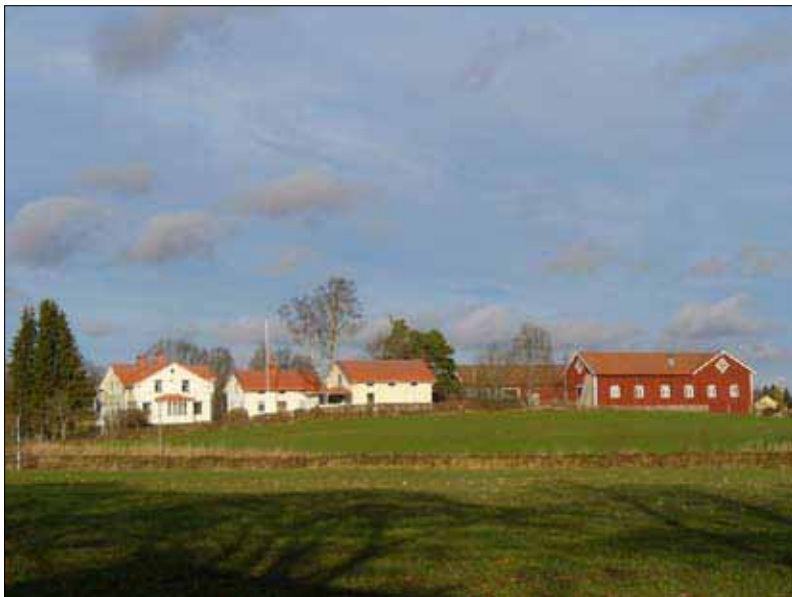
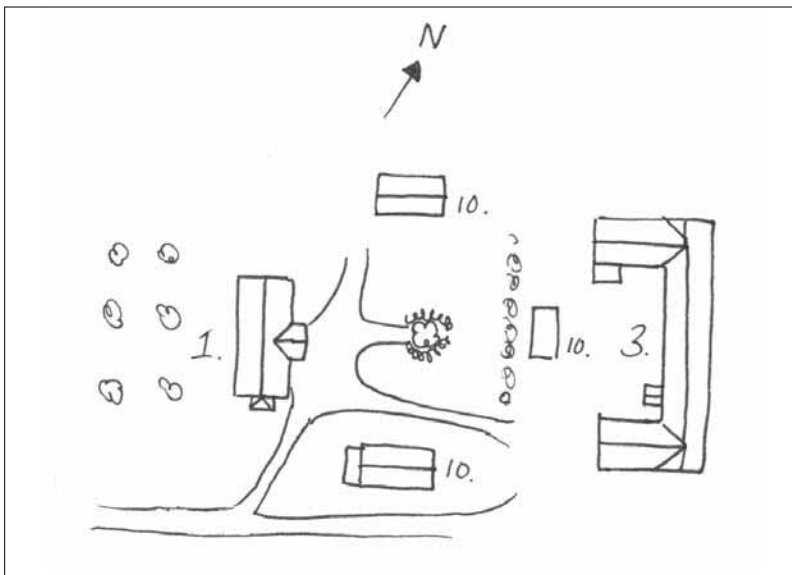
## Fors 14:1 Fjärsmans

| Beskrivning av byggnadsdel, huvudbyggnad | | Bedömning |
|---|---|---|
| Fasadmaterial | Vit liggande och stående fasspont, avdelad med vita snickerier. | Ursprunglig färgsättning är oklar. |
| Dörrar | Röd/beige dubbeldörr med spegelindelning, röd/beige enkeldörr med spegelindelning med fönster i dess övre del. | Sentida dörrar. |
| Tak | Röd trapetskorrugerad plåt, två putsade skorstenar, kraftigt profilerad takfot. | Sentida takmaterial, tidstypiskt utförande på takfot. |
| Övrigt | Frontespis mot trädgård, kraftig fronton, glasveranda i två våningar mot gårdssidan, köksentré på den södra gaveln. | Oklart när glasverandan är tillkommen. |

- Bostadshusets byggnadsdetaljer som panel och fönster har stor del i byggnadens värde.
- Vid framtida takbyte bör övervägas en återgång till traditionellt falsat plåttak.
- Flyglarna markerar gårdens tidigare ställning som högre ståndsmiljö.  
I trädgården finns äldre fruktträd, berså samt spår av gångar, vilket förstärker gårdens kulturhistoriska värde.
- Den U-formade ekonomibyggnaden har ett stort miljöskapande värde då den är väl synlig från flera håll. Dess värdebärare utgörs av panel, fönster, portar och lertegeltak har en betydelsefull del i gårdens kulturhistoriska värde.

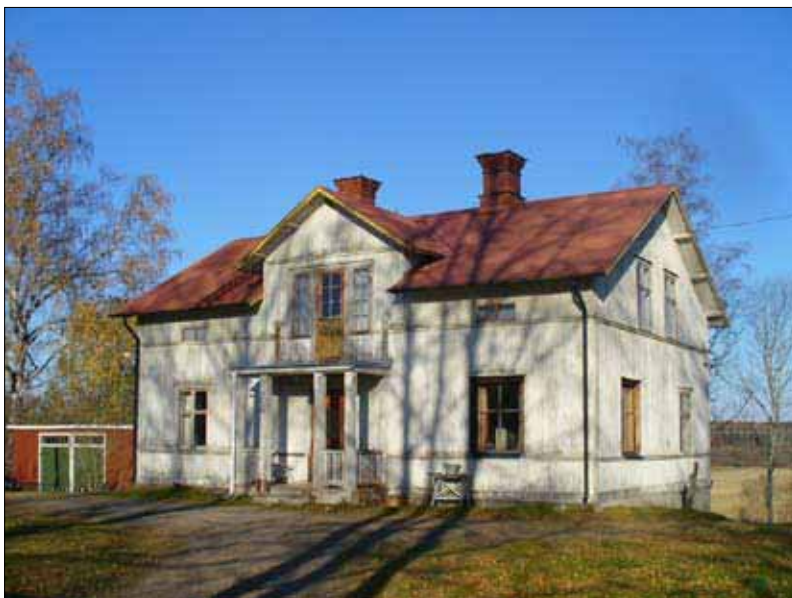
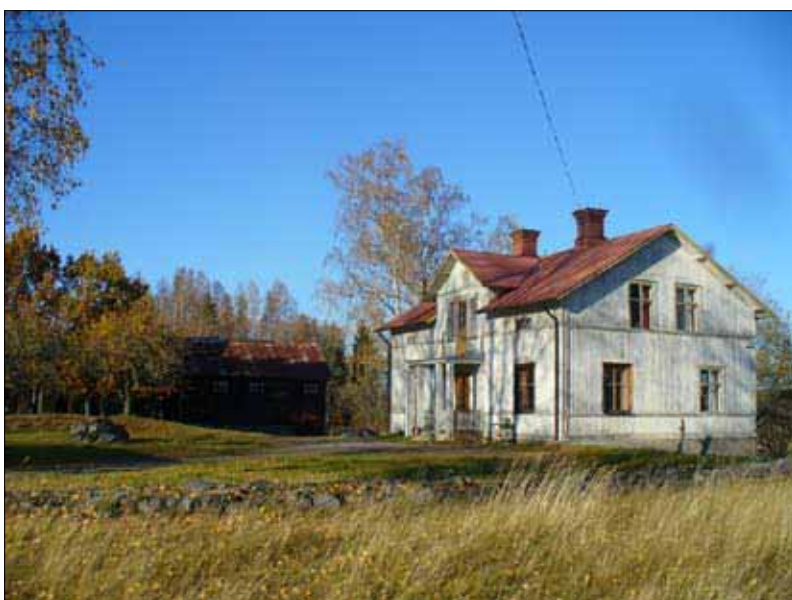
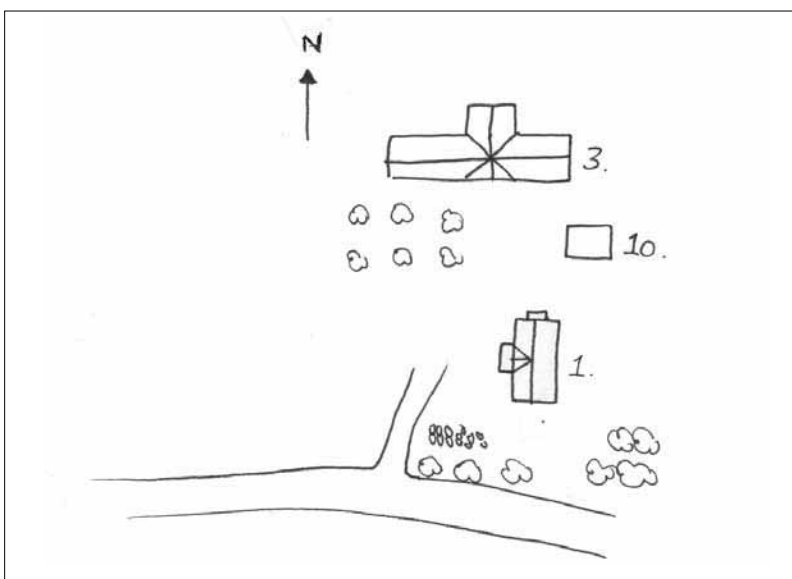
## Ho 2:9 Lars-Anders

| Beskrivning av byggnadsdel, huvudbyggnad | | Bedömning |
|---|---|---|
| Fönster | Röda/omålade fönster med korspost, 1 båge-2 rutor, 1 båge-8 rutor, 1 båge-3 rutor. | En del fönster är sentida. |
| Dörrar | Enkel trädörr med fönster, spegeldörr med fönster vid balkong. | Sentida. |
| Tak | Röd trapetskorrugerad plåt, två murade skorstenar av tegel. | Sentida takmaterial, ursprungliga skorstenar. |

- Bostadshusets byggnadsdetaljer som panel, fönster och murade skorstenar ger huset dess karaktär.
- Vid ett framtida takbyte bör den trapetskorrugerade plåten bytas mot ett takmaterial som harmonierar med byggnadens karaktär, förslagsvis falsad skivplåt. Detsamma gäller den sentida dörren som bör bytas mot en mer tidsenlig.
- Trädgården bär spår efter gångar och rundlar vilka kan återskapas med hjälp från äldre fotografier.
- Befintliga fruktträd och stenmurar runt gården förstärker fastighetens kulturhistoriska värde.
- Ekonomibyggnaden har en mycket viktig del i gårdens karaktär. Den var vid besöket dock i behov av underhåll, vilket är planerat att genomföras under de närmaste åren. Bevarandevärda detaljer är slaggstensgrunden, portar och fönster.

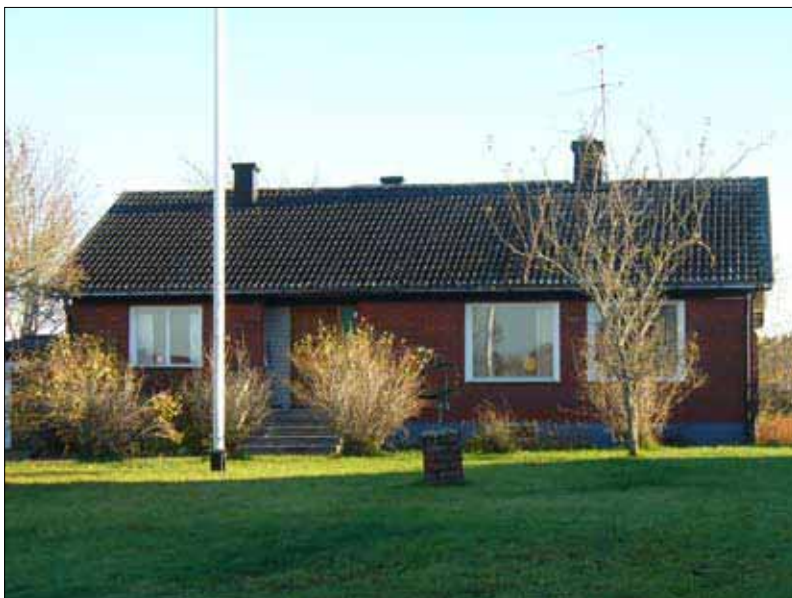
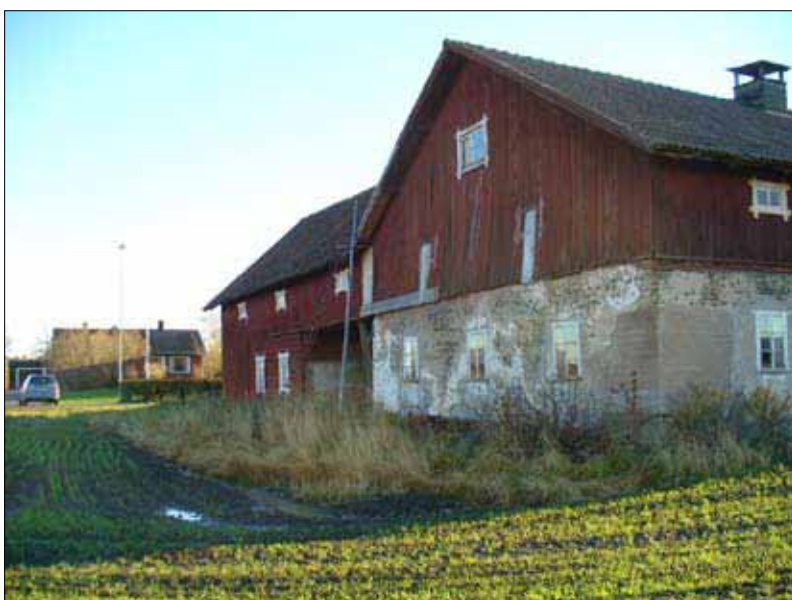
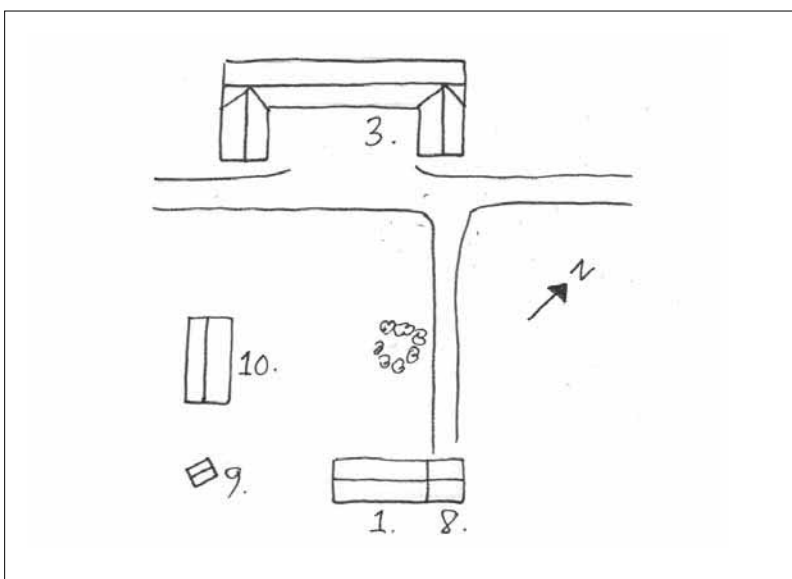
## Ho 6:14

| Beskrivning av byggnadsdel, huvudbyggnad | | Bedömning |
|---|---|---|
| Konstruktion | Gjuten grund, regelstomme/tegel, takstolar, murstock av tegel. | Tidstypiskt konstruktion. |
| Fasadmaterial | Rött tegel. | Tidstypiskt material. |
| Fönster | Vita fönster, 2 bågar-1 ruta, 1 båge-1 ruta. | Tidstypiska fönster. |
| Dörrar | Enkel trädörr. | Tidstypisk. |
| Tak | Svart betongtegel, en plåtinklädd skorsten. | Tidstypiskt takmaterial. |
| Övrigt | Vidbyggt garage på den östra gaveln. | Tidstypisk utformning. |

- Bostadshuset har i detta sammanhang inget större kulturhistoriskt värde. Om man i framtiden önskar uppföra ett bostadshus som harmonierar med omgivande miljö, bör man hämta förlagan från granngården Nordströms.
- Den äldre ekonomibyggnaden har en mycket stor del i byns karaktär, där den är placerad tätt inpå byvägen och invid ekonomibyggnaden tillhörande Nordströms (Ho 6:63). Bevarandevärda byggnadsdetaljer är panel, slaggstensdelar, fönster, portar och lertegeltak.

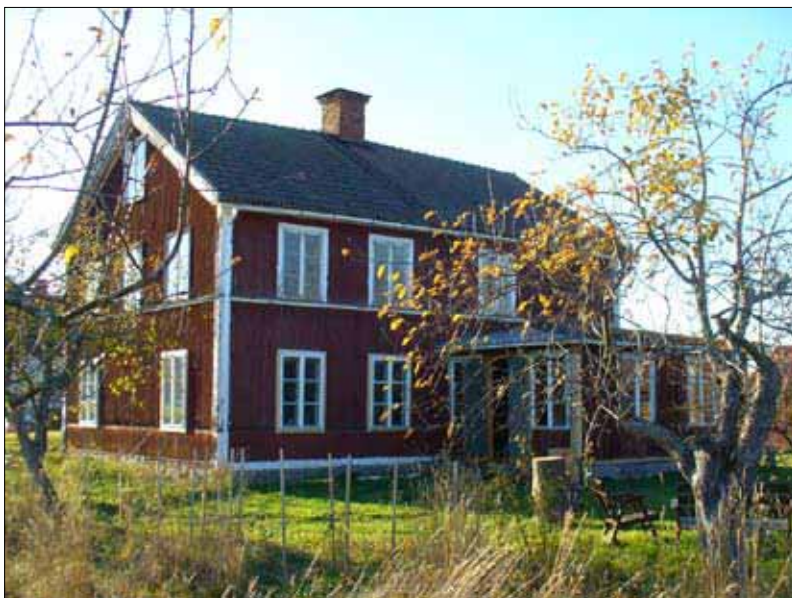
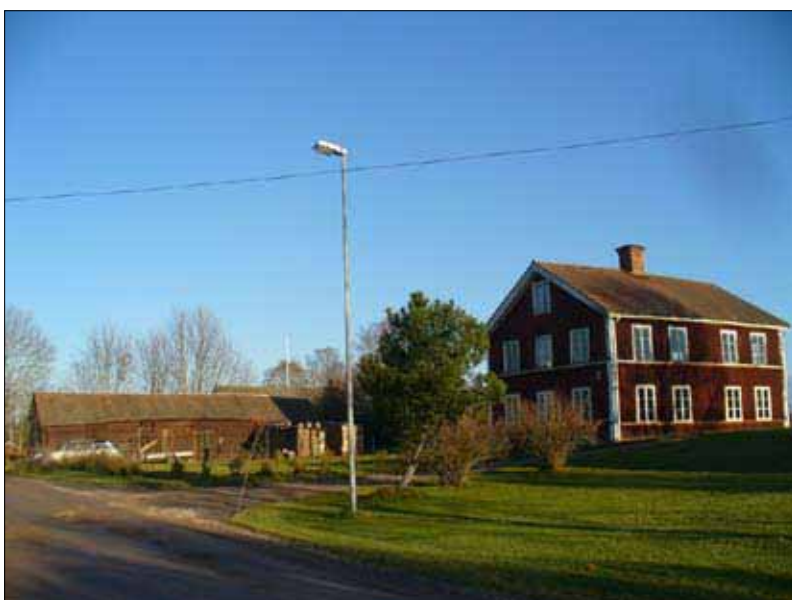
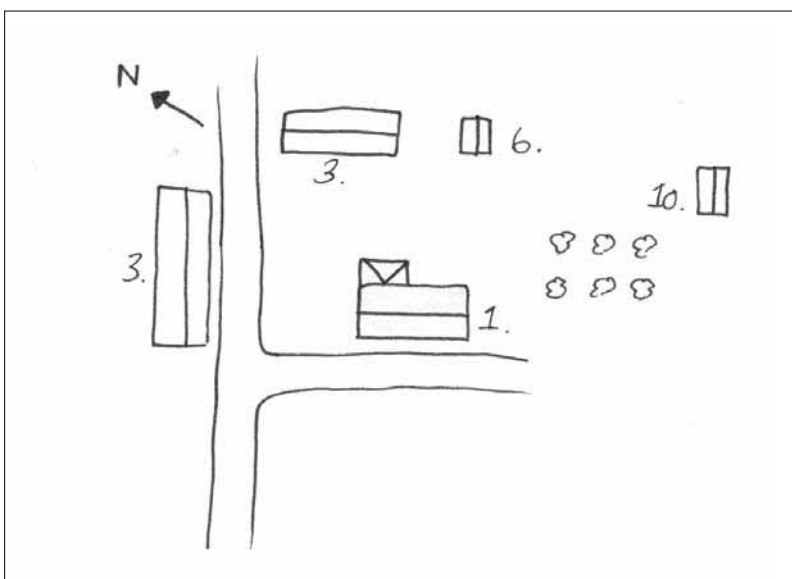
## Ho 6:63 Nordströms

| Beskrivning av byggnadsdel, huvudbyggnad | | Bedömning |
|---|---|---|
| Konstruktion | Tuktad/gjuten grund, timmer, åstak, murstock av tegel. | Delvis sentida grund, i övrigt tidstypisk konstruktion och material. |
| Fönster | Vita träspröjsade fönster, 2 bågar-3 rutor. | Ursprungliga och nyligen utbytta. |
| Dörrar | Blågrå dubbeldörr med spegelindelning med fönster i dess övre del, samt enkel-dörr. | Tidstypisk/sentida från 1950-talet. |
| Övrigt | Utbyggnad på den norra sidan. | Nyligen tillkommen, bra anpassad till befintlig byggnad. |

- Bostadshusets byggnadsdetaljer som panel, listverk och lertegel ger huset dess karaktär, de äldre fönstren har en stor del i byggnadens värde.
- Sydöst om gården, på en äng, finns en äldre fruktträdgård. Den är idag i princip igenväxt och bör lyftas fram.
- Samliga små ekonomibyggnader på gården är mycket viktiga för helheten.
- Den stora ekonomibyggnaden har en placering väl avskild från mangården genom den avskiljande byvägen. Dess värdebärare utgörs av putsade detaljer, panel, fönster och portar.

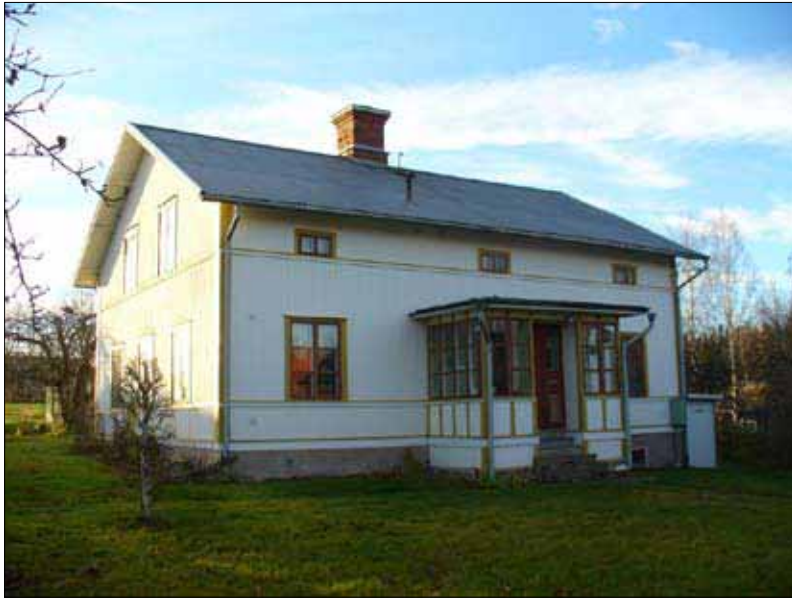
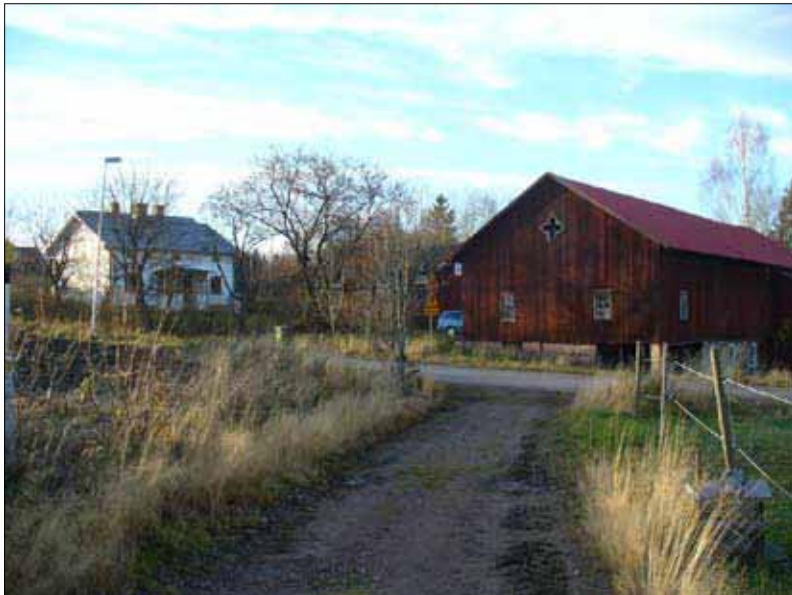
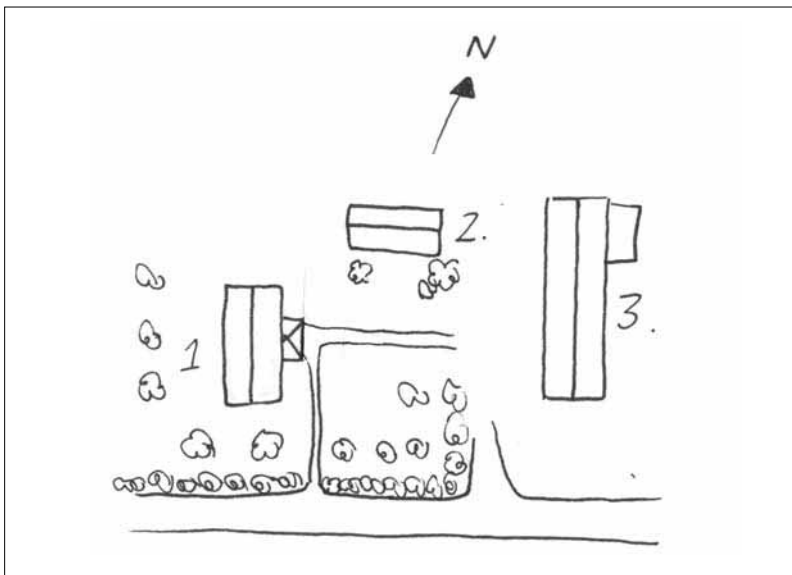
## Prästhyttan 1:8

Gården är placerad tätt efter byvägen med ljust oljefärgsmålat bostadshus och rödfärgad bryggstuga i vinkel. Trädgårdsstrukturen är mycket välbevarad med äldre fruktträd, berså och omgärdande häck med planterade träd på jämna mellanrum.

| Beskrivning av byggnadsdel, huvudbyggnad | | Bedömning |
| Konstruktion | Putsad grund, timmer, åstak, murstock av tegel. | Tidstypisk konstruktion och material. |
| Fasadmaterial | Vit stående pärlspåntpanel, gulgröna snickerier. | Tidstypiska material. |
| Fönster | Röda träspröjsade fönster, 2 bågar-3 rutor, 1 båge-2 rutor. | Tidstypisk utformning. |
| Dörrar | Röd, grön och rosa dubbeldörr med spegelindelning med fönster i dess övre del. | Traditionell dörr, antagligen sentida färgsättning. |
| Tak | Svart trapetskorrugerad plåt, en murad skorsten av tegel. | Sentida takmaterial. |
| Övrigt | Glasveranda i en våning mot öster. | Sekelskifteskaraktär. |

- Bostadshusets byggnadsdetaljer som panel, fönster, dörr och glasveranda har en stor del i byggnadens värde.
- Vid framtida takbyte kan man med fördel återgå till ett traditionellt takmaterial som falsad skivplåt.
- Bryggstugan är mycket välbevarad till detaljer som panel, fönster, dörrar och tak.
- I trädgården finns äldre fruktträd, spår av gångar och en omgärdande häck som förstärker gårdens kulturhistoriska värde.
- Ekonomibyggnaden med värdebärare som hög synlig stengrund, panel, fönster och portar har en betydelsefull del i gårdens kulturhistoriska värde.

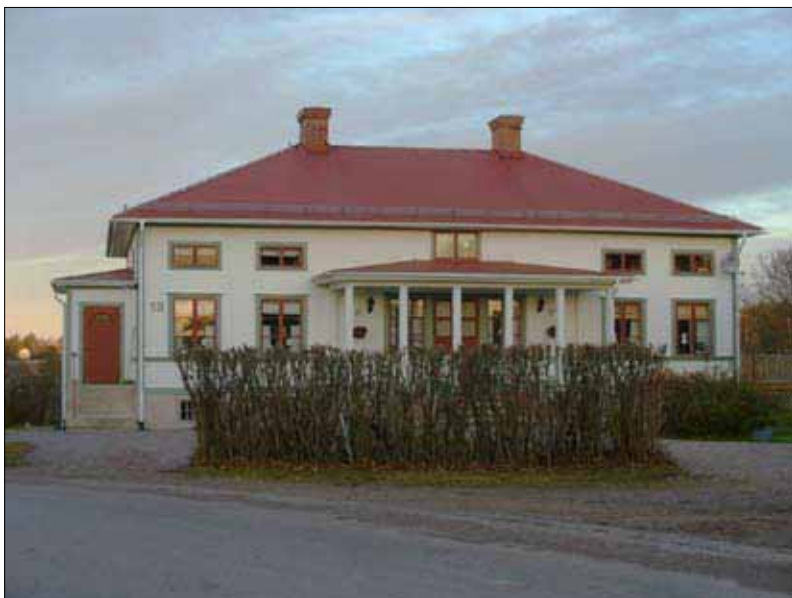
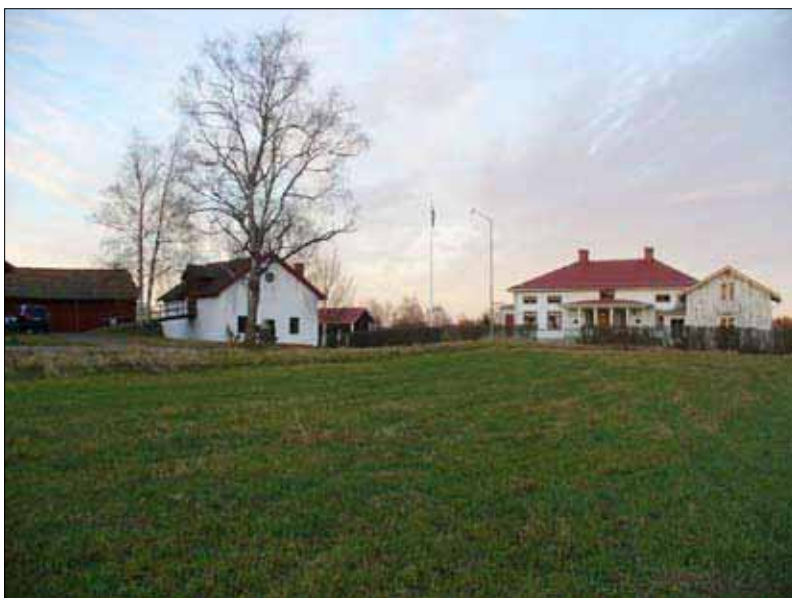
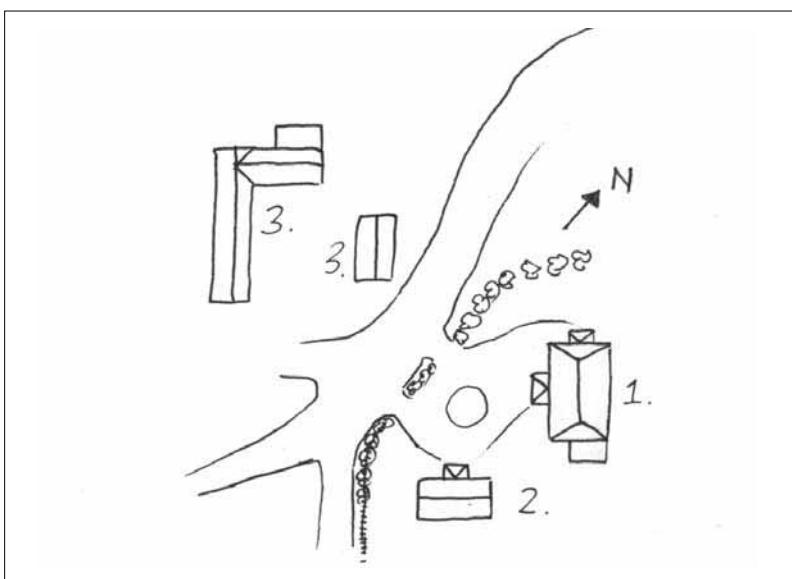
## Prästhyttan 3:15 och 3:16 Erik-Jöns

Huvudbyggnaden uppfördes ursprungligen som Torsåkers första skola, instiftad av Petré under 1820-talet. Huset har ett mycket exponerat läge invid byvägen, som just gör en sväng runt gården. Idag har byggnaden en klassicistisk utformning med sadeltak med brutna gavlar. En mindre bryggstuga är belägen i vinkel till bostadshuset. Grusgång med rundel finns bevarad framför de båda byggnaderna.

| Beskrivning av byggnadsdel, huvudbyggnad | | Bedömning |
|---|---|---|
| Konstruktion | Putsad/tuktad stengrund, timmer, åstak, murstock av tegel. | Tidstypisk konstruktion och material. |
| Fasadmaterial | Vit stående pärlspåntpanel, ljusgröna snickerier. | Tidstypiska material. |
| Fönster | Röda träspröjsade fönster, 2 bågar-3 rutor, 2 bågar-1 ruta, beigerosa småspröjsade fönster. | Tidstypisk utformning. |
| Dörrar | Röd listklädd enkeldörr med fönster, röd slät dörr med fönster. | Ca 1950-tal och modern. |
| Tak | Röd trapetskorrugerad plåt, två murade skorstenar av tegel. | Sentida takmaterial. |
| Övrigt | Köksentré på den norra gaveln, veranda i en våning mot väster, altan på den östra gaveln. | Veranda i klassicistisk stil, okänt när köksentrén är tillkommen, altanen är modern. |

- Bostadshusets panel, fönster och skorstenar har en stor del i byggnadens värde.
- Vid framtida takbyte kan man med fördel återgå till ett traditionellt takmaterial som falsad skivplåt.
- Lillstugan är betydelsefull för upplevelsen av gården. Värdebärarna finns i panel, fönster, dörrar och lertegeltak.
- De nyligen upprustade ekonomibyggnaderna har stora miljöskapande värden samt bevaradevärda detaljer i panel, murade partier, fönster, portar och takmaterial.

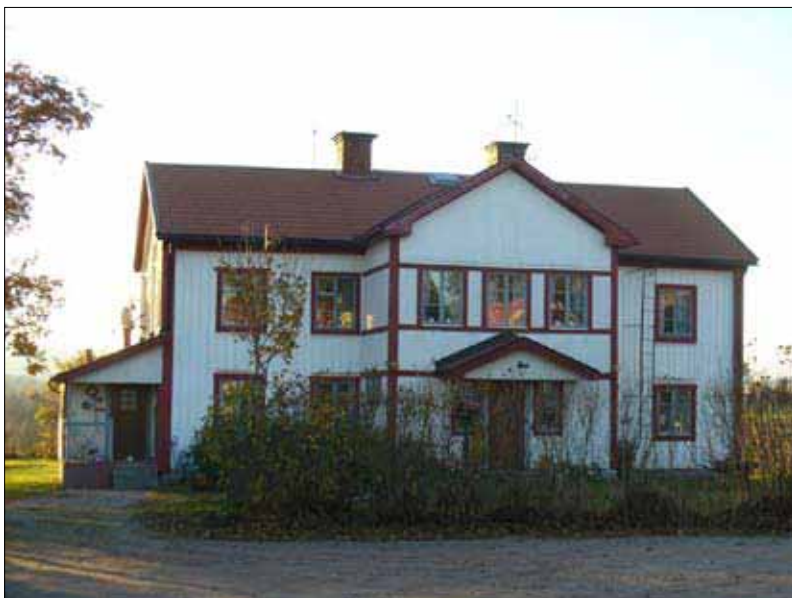
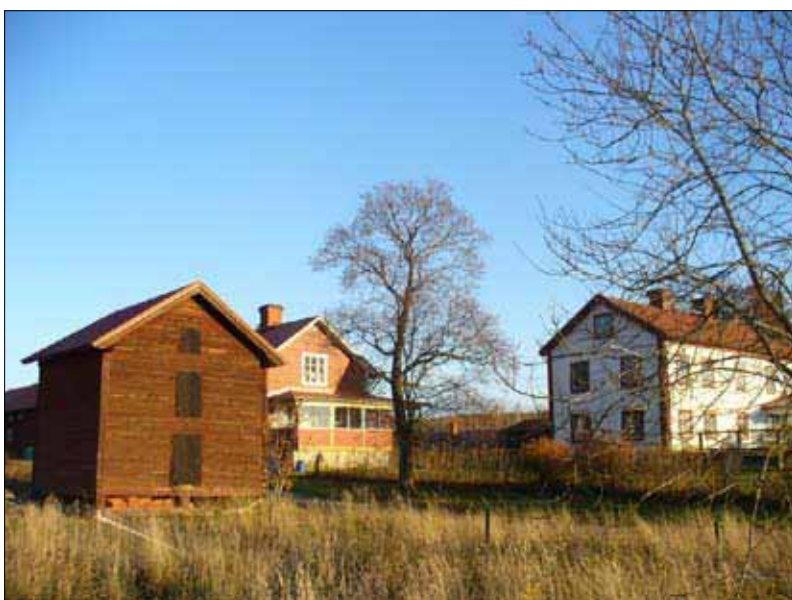
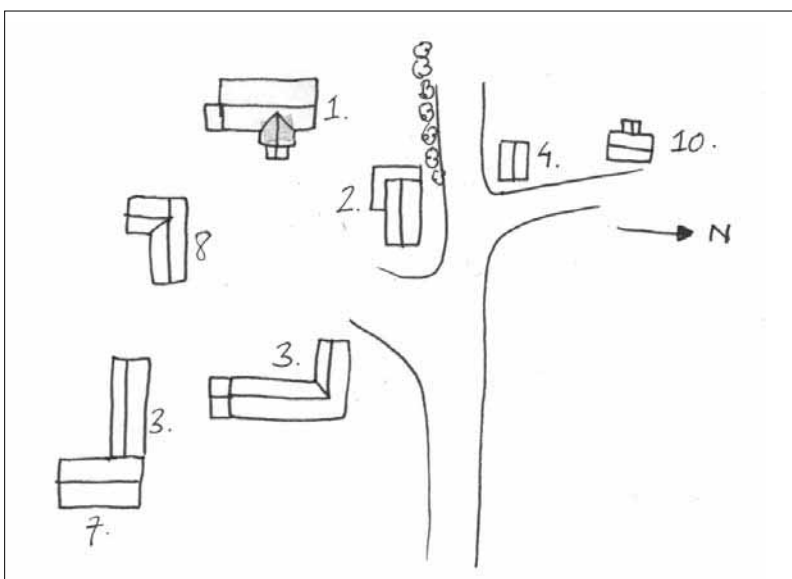
## Solberga 1:2 Ol-Jans

Ol-Jans är Solberga bys stamhemman och flyttat till platsen 1814. Den ursprungliga placeringen var invid Torsåkers kyrka. Gårdens härbre är samtida med huvudbyggnaden. Gården är en bergsmansgård där ägarna hade delar i Nyängsgruvan, Tjärnäsgruvan och gruvhål i Västerhästbo. Bryggstugan samt bostadshuset norr om härbret är uppförda under 1910-20-talet.

| Beskrivning av byggnadsdel, huvudbyggnad | | Bedömning |
|---|---|---|
| Konstruktion | Gjuten grund, timmer, åstak, murstock av tegel. | Tidstypisk konstruktion och material. |
| Fasadmaterial | Vit locklistpanel, röda snickerier. | Tidstypiskt material. |
| Fönster | Blågrå träspröjsade fönster, 2 bågar-3 rutor, 1 båge-4 rutor, 1 båge-3 rutor. | Tidstypisk utformning, sentida färgsättning. |
| Dörrar | Enkla trädörrar med fönsterparti. | 1970-80-tal. |
| Tak | Röd plegel, två murade skorstenar. | Sentida takmaterial. |
| Övrigt | Fronton med förtak mot öster, köksentré på den södra gaveln, altanutbyggnad mot väster. | Frontonen sannolikt tillkommen vid sekelskiftet, entrépartiet förändrat under senare delen av 1900-talet, liksom köksentré. Altanen modern. |

- Bostadshusets locklistpanel har en stor del i byggnadens värde.
- Vid framtida takbyte kan man med fördel återgå till ett traditionellt lertegel-tak.
- På gården finns en mängd byggnader, såväl större som mindre och samtliga har en betydelsefull del i helhetsupplevelsen.

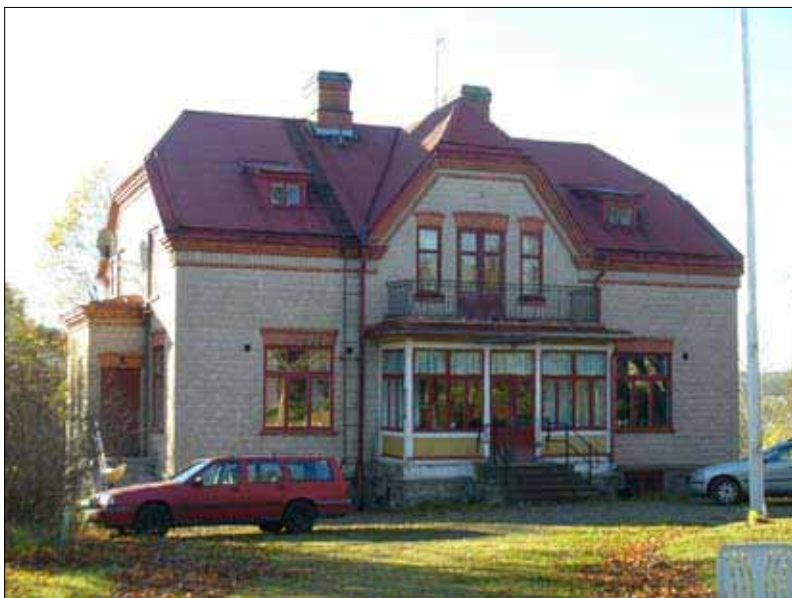
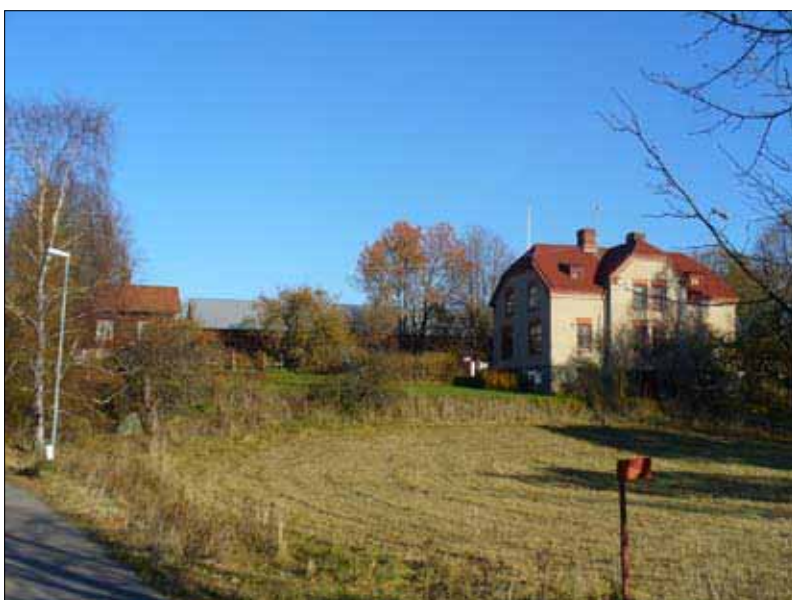
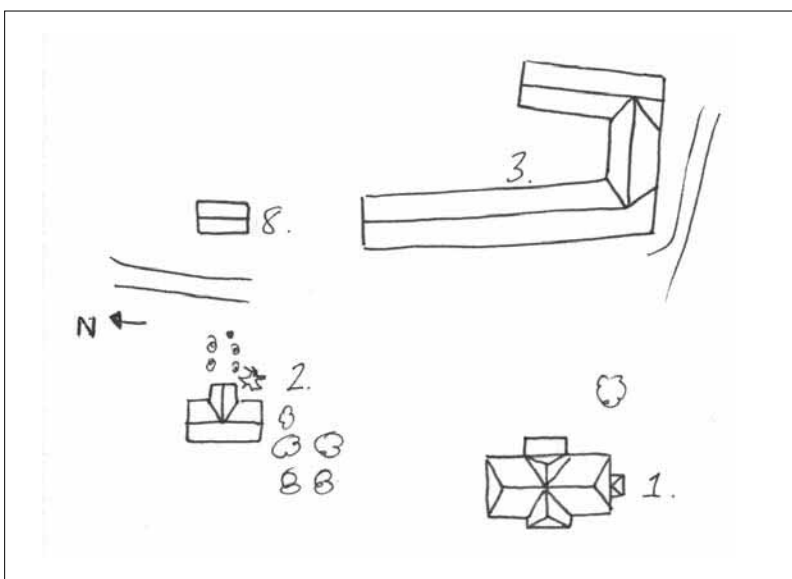
## Solberga 7:32 m.fl. Reinholds

Gårdens huvudbyggnad är uppförd 1914 i tidstypisk nationalromantisk stil, med ett väl synligt läge vid västslutningen i de yttre delarna av Torsåkers tätort. Lillstugan är sannolikt äldre än bostadshuset. Bostadshuset uppfördes av en hästhandlare och på gården har det funnits en heltidsanställd trädgårdsmästare. Spår från den anlagda trädgården finns ännu bevarade genom gångar och planteringar.

| Beskrivning av byggnadsdel, huvudbyggnad | | Bedömning |
|---|---|---|
| Konstruktion | Tuktad stengrund, kalksandsten, tegel, okänd takkonstruktion, murstock av tegel. | Tidstypisk konstruktion och material. |
| Fasadmaterial | Se stomme, mönstermurning av tegel. | Tidstypisk materialkombination. |
| Fönster | Röda korspost, 1 båge-1 ruta. | Tidstypisk utformning. |
| Dörrar | Vit enkeldörr med fönster. | Modern dörr. |
| Tak | Svart plegelplåt, två murade skorstenar i tegel | Sentida takmaterial. |
| Övrigt | Vidbyggd inglasad altan mot väster. | Altanen är sentida. |

- Bostadshusets fasadutformning med en blandning av kalksandsten och tegel är mycket typisk för tiden då huset uppfördes, liksom fönstrens utformning.
- Vid framtida takbyte kan man med fördel återgå till ett traditionellt takmaterial som falsad skivplåt.
- De små byggnaderna som finns på gården har en mycket viktig del i helheten. Garaget är uppfört i samma stil som bostadshuset och lillstugan har mycket välbevarade byggnadsdetaljer.
- I trädgården finns äldre fruktträd och ett vårdträd, samt spår av gångar, vilka förstärker gårdens kulturhistoriska värde.
- Den U-formade ekonomibyggnaden är en av de största ekonomibyggnaderna som ingår i inventeringen. Den har ett stort värde då den ännu finns bevarad inne i Torsåkers tätort.
- Ekonomibyggnadens värdebärare finns i panel, fönster och portar.

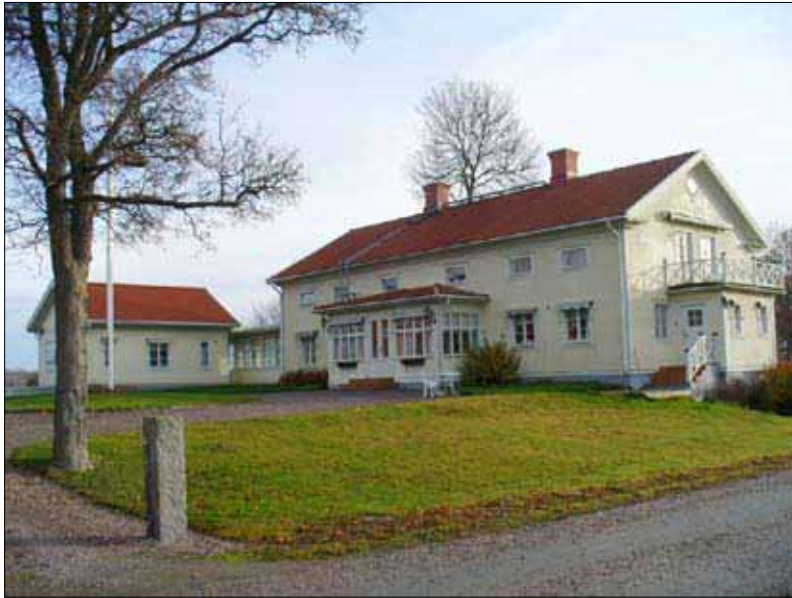
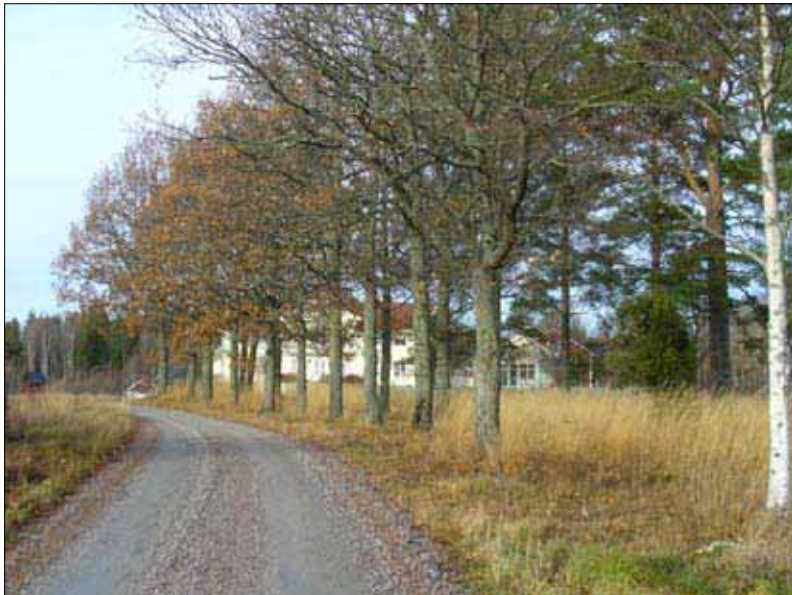
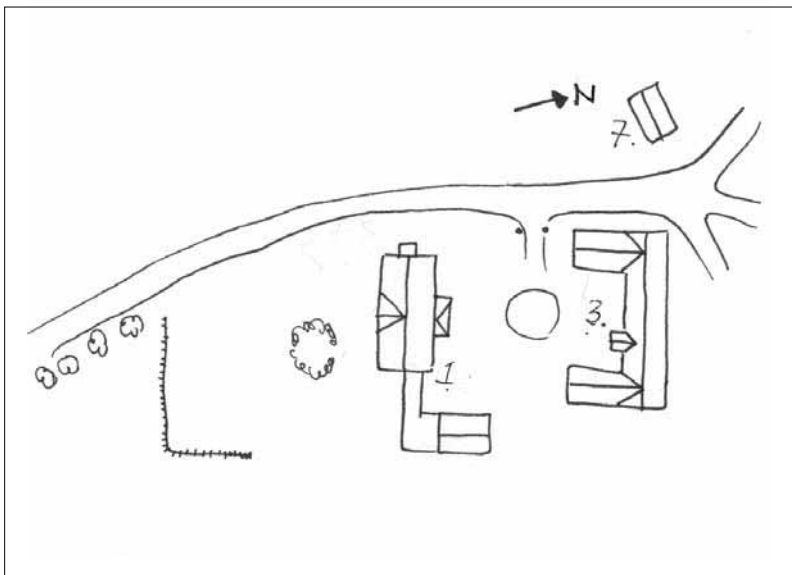
## Vall 5:10 Karls gård

Bergsmansgård med bostadshus från slutet av 1800-talet, senare tillbyggt och ihopbyggt med flygeln. Gården ligger ett stycke norr om Vall byväg och en allé leder upp den sista biten till huset. Framför gården finns en fin trädunge och i trädgården finns en berså och en rundel bevarade.

| Beskrivning av byggnadsdel, huvudbyggnad | | Bedömning |
|---|---|---|
| Konstruktion | Gjuten grund, timmer, åstak, murstock av tegel. | Tidstypisk konstruktion och material. |
| Fasadmaterial | Gul pärlspåntpanel, vita snickerier. | Traditionell panel, dock sågad. |
| Fönster | Vita träspröjsade fönster, 2 bågar-3 rutor, 1 båge-2 rutor, rombiskt småspröjsat. | Tidstypisk utformning. |
| Dörrar | Vit dubbeldörr med spegelindelning med fönster i dess övre del, vit spegeldörr. | Tidstypisk dörr i verandan, modern vid köksentré. |
| Tak | Enkupert lertegel, två murade skorstenar. | Traditionellt takmaterial. |
| Övrigt | Frontespis mot söder, glasveranda i en våning mot norr, köksentré på den västra gaveln. | Tidstypisk utformning. |

- Bostadshusets byggnadsdetaljer som fönster, tidiga dörrar, takmaterial och glasveranda har stor del i byggnadens värde.
- Vid framtida panelbyte kan man med fördel återgå till hyvlad panel.
- I trädgården finns äldre fruktträd, berså och rundel som förstärker gårdens kulturhistoriska värde. Allén som leder in till gården har ett stort miljöskapande värde.
- Den U-formade ekonomibyggnaden med värdebärare som panel, fönster och portar har en betydelsefull del i gårdens kulturhistoriska värde.
