# GÅRDAR I TORSÅKER

En selektiv byggnadsinventering

Hofors kommun  
Gästrikland  
2007

Rapport 2008:03  
Ulrika Olsson

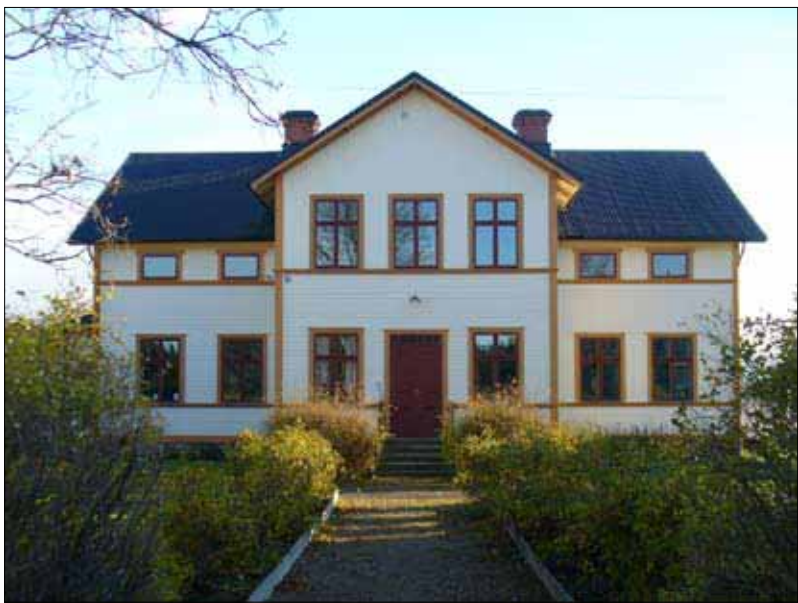
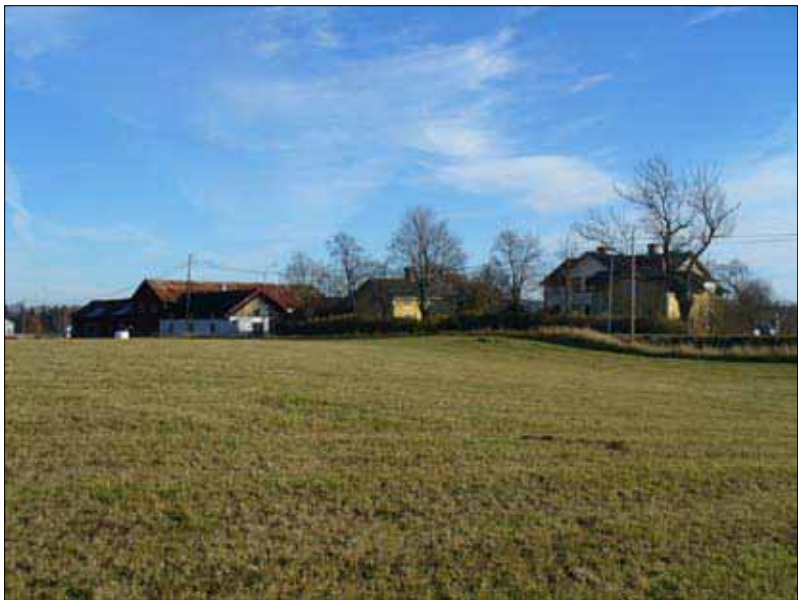
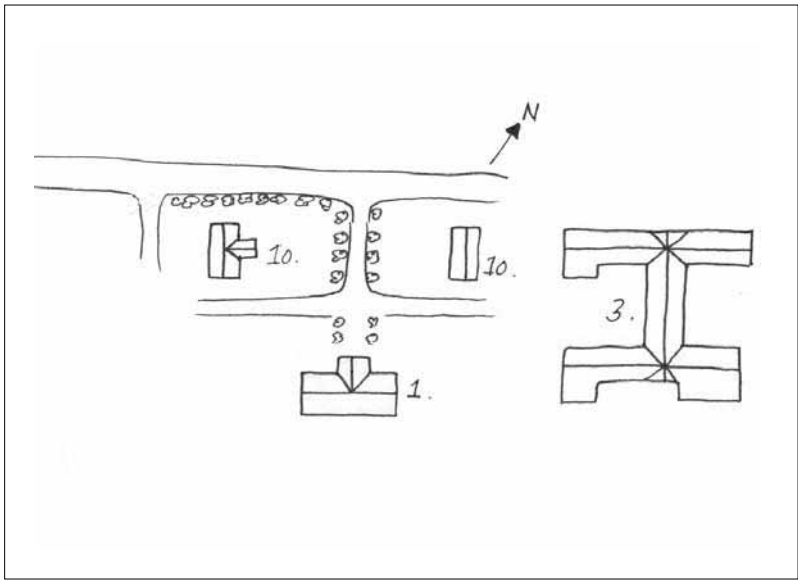
## Vall 7:8

Gård med bostadshus uppfört 1922, de två flyglarna är dock uppförda under 1800-talet. Delar av den äldre trädgårdsstrukturen är bevarad genom träd och planteringar.

| Beskrivning av byggnadsdel, huvudbyggnad | | Bedömning |
|---|---|---|
| Konstruktion | Gjuten grund, timmer, okänd takkonstruktion, murstock av tegel. | Tidstypisk konstruktion och material. |
| Fasadmaterial | Ljus stående och liggande fasspontpanel avdelad med ockrafärgat listverk. | Tidstypiskt utformning och färgsättning. |
| Fönster | Röda fönster med korspost, 1 båge-1 ruta, överljus. | Tidstypiska fönster och sentida. |
| Dörrar | Röd dubbeldörr med spegelindelning, enkel spegeldörr. | Tidstypisk och modern. |
| Tak | Svart trapetskorrugerad plåt, två murade skorstenar av tegel. | Sentida takmaterial. |
| Övrigt | Fronton mot norr. | Tidstypisk utformning. |

- Bostadshusets byggnadsdetaljer som panel, fönster och äldre dörrar har en stor del i byggnadens värde.
- Vid framtida takbyte kan man med fördel återgå till ett traditionellt falsat plåttak.
- De båda flyglarna bidrar till det miljöskapande värdet, särskilt den östra är mycket välbevarad till detaljer som panel, fönster, dörrar och takmaterial.
- Den H-formade ekonomibyggnaden är en viktig byggnad för gårdens helhet. Bevarandevärda detaljer är panel, fönster och dörrar.

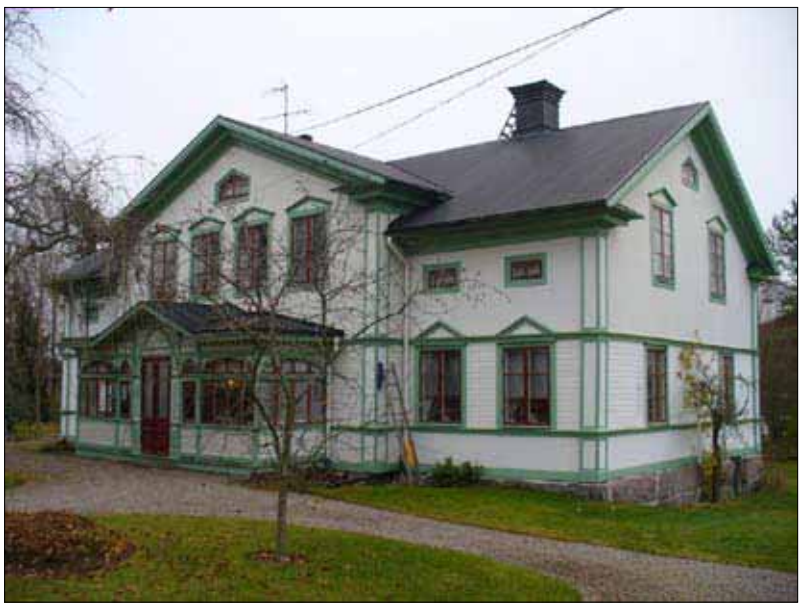
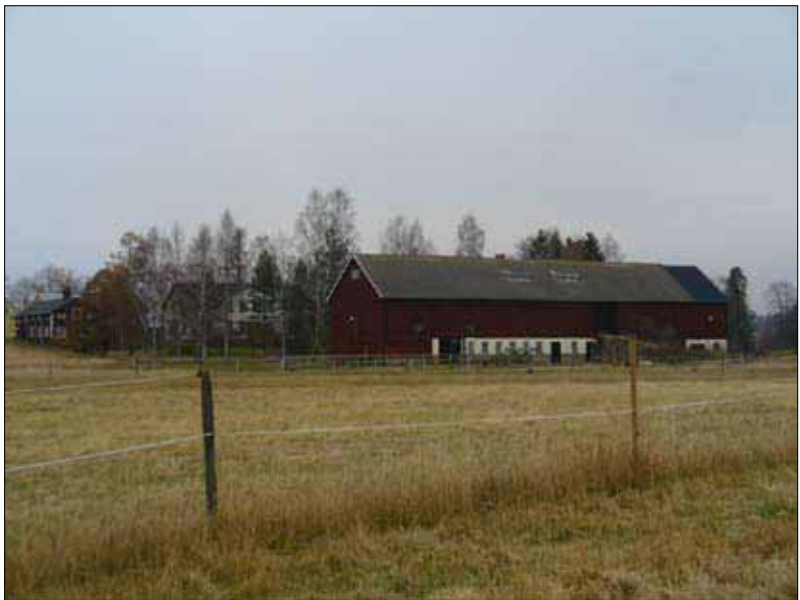
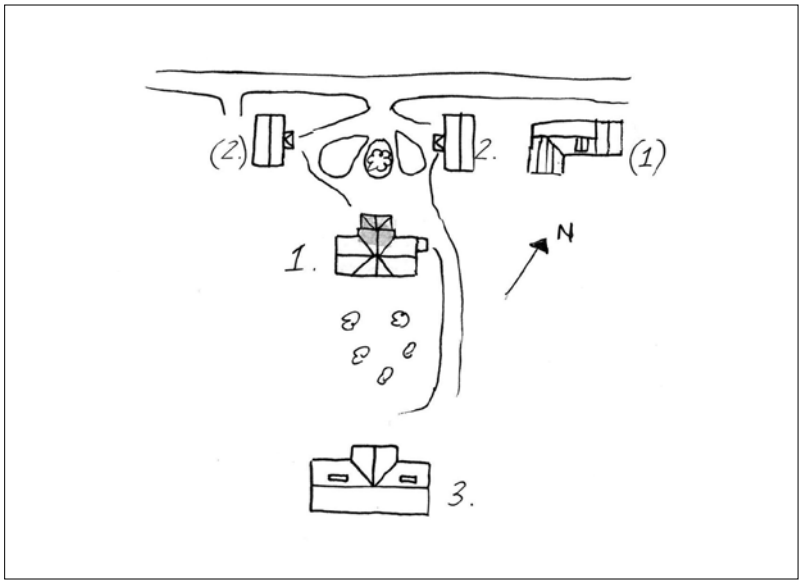
## Vall 7:9 Wallbacka

Bostadshuset är uppfört under början av 1880-talet medan de båda flyglarna är sannolikt äldre än så. Bostadshuset har en mycket dekorativt utformad glasveranda med mönster- och lövsågeri samt smäckert spröjsade fönster. Framför huvudbyggnaden finns grusgångar och rundlar med planteringar. Längre tillbaka har det funnits en vacker anlagd trädgård mot söder.

| Beskrivning av byggnadsdel, huvudbyggnad | | Bedömning |
|---|---|---|
| Konstruktion | Tuktad stengrund, timmer, åstak, murstock av tegel. | Tidstypisk konstruktion och material. |
| Fasadmaterial | Vit liggande och stående fasspontpanel avdelad med ljusgrönt listverk, pilastrar vid hörn, profilerade fönsteröverstycken. | Tidstypisk utformning och färgsättning. |
| Fönster | Röda träspröjsade fönster, 2 bågar-3 rutor, 1 båge- 2 rutor, spetsformade, varierande spröjsindelning i glasverandan. | Tidstypisk utformning. |
| Dörrar | Röd dubbeldörr med spegelindelning och fönster i dess övre del. | Traditionell utformning. |
| Tak | Svart trapetskorrugerad plåt, två svarta murade skorstenar av tegel. Svart falsat plåttak på glasveranda. | Sentida takmaterial. |
| Övrigt | Frontespis mot söder, fronton mot norr, glasveranda i en våning mot norr. Köksentré på den östra gaveln. | Påkostad utformning och ovanlig takform på glasverandan. |

- Bostadshusets byggnadsdetaljer som panel, fönster, dörrar, glasveranda, dekorativa fasaddetaljer som pilastrar och fönsteröverstycken samt färgsättning har stor del i byggnadens värde.
- Vid framtida takbyte kan man med fördel återgå till ett traditionellt takmaterial som falsad skivplåt.
- De båda flyglarna är viktiga för gårdens helhet. Dess värdebärare finns i panel och fönster.
- Den magnifika ekonomibyggnaden är relativt sentida och var mycket modern för sin tid.

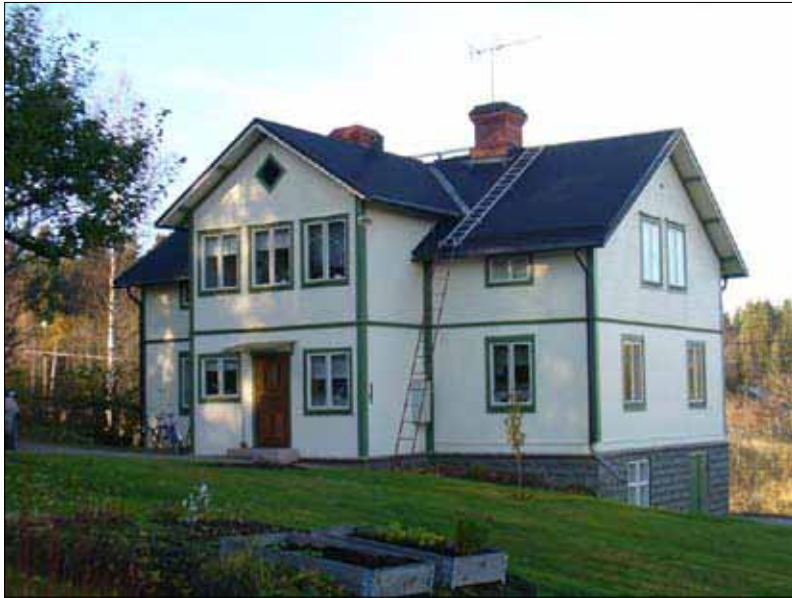
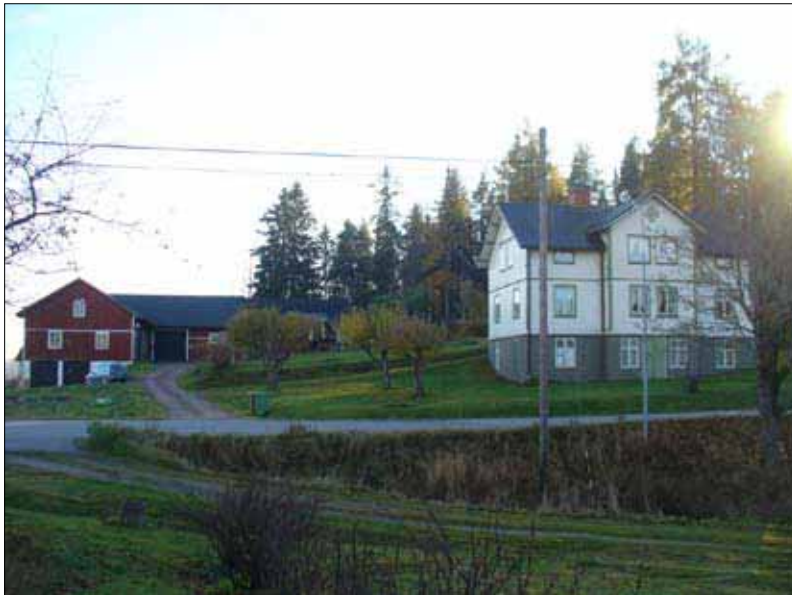
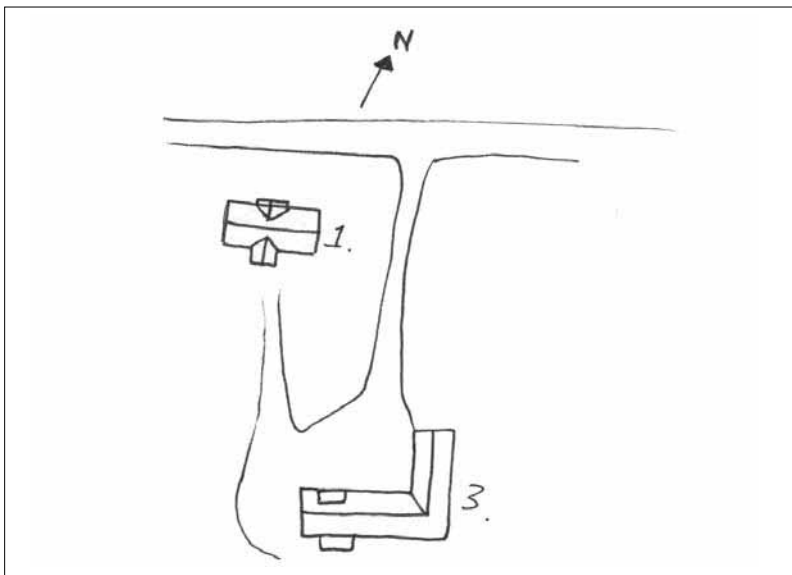
## Vall 8:18

Bostadshuset är uppfört 1915, efter att gården Teas delats. Med virke från brygghuset på Teas uppfördes mangårdsbyggnaden. Huset är beläget i en sluttning med en hög grund mot norr.

| Beskrivning av byggnadsdel, huvudbyggnad | | Bedömning |
|---|---|---|
| Konstruktion | Tuktad stengrund, timmer, takstolar, murstock av tegel. | Tidstypisk konstruktion och material. |
| Fasadmaterial | Ljus stående och liggande fasspångpanel avdelad med grönt listverk. | Tidstypiskt utformning. |
| Fönster | Vita träspröjsade fönster, 2 bågar-1 ruta, 1 båge- 1 ruta. | Fönstren sannolikt bytta under mitten på 1900-talet. |
| Dörrar | Trädörr med fönster | Modern. |
| Tak | Svart trapetskorrugerad plåt, två murade skorstenar. | Sentida takmaterial. |
| Övrigt | Fronton mot söder, souterräng mot norr. | Tidstypisk utformning. |

- Bostadshusets byggnadsdetaljer som stengrund, panel, skorstenar och färgsättning har en stor del i byggnadens värde.
- Trädgårdens karaktär med äldre fruktträd i sluttning förstärker gårdens karaktär.
- Ekonomibyggnaden med värdebärare som panel, fönster och portar har en betydelsefull del i gårdens kulturhistoriska värde.

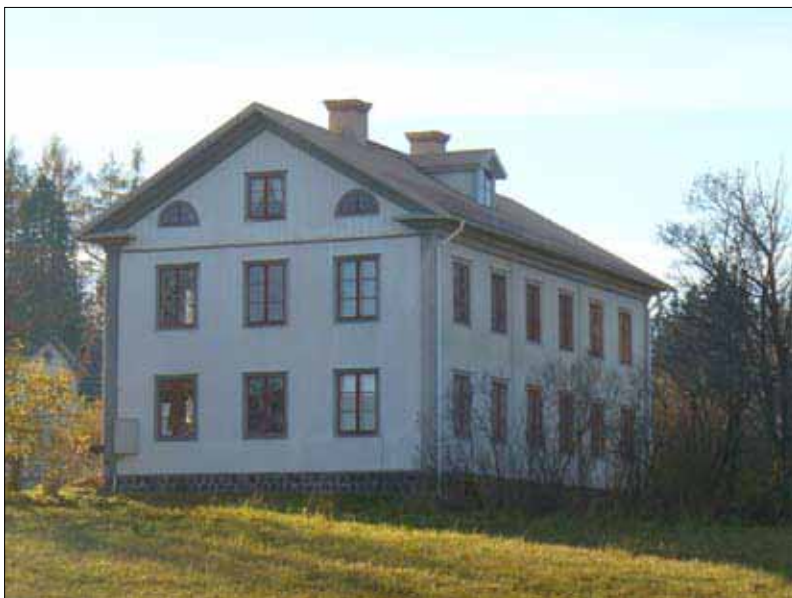
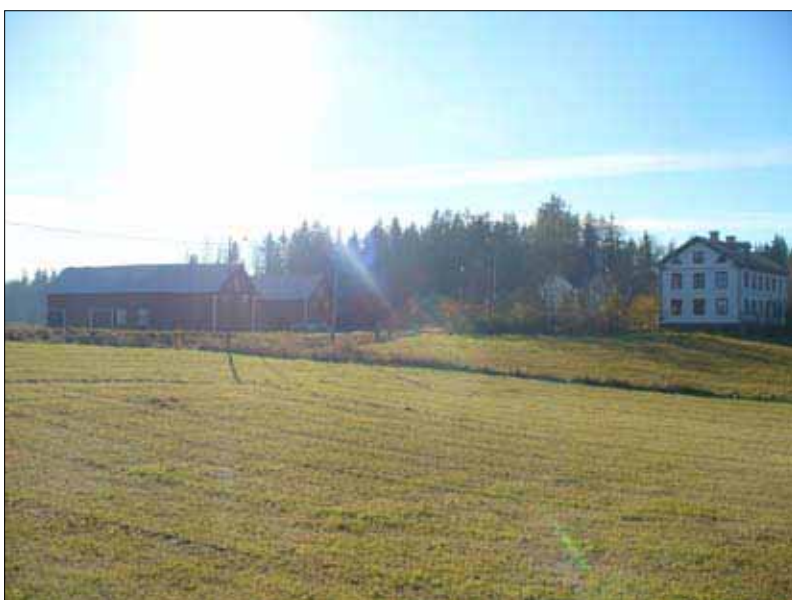
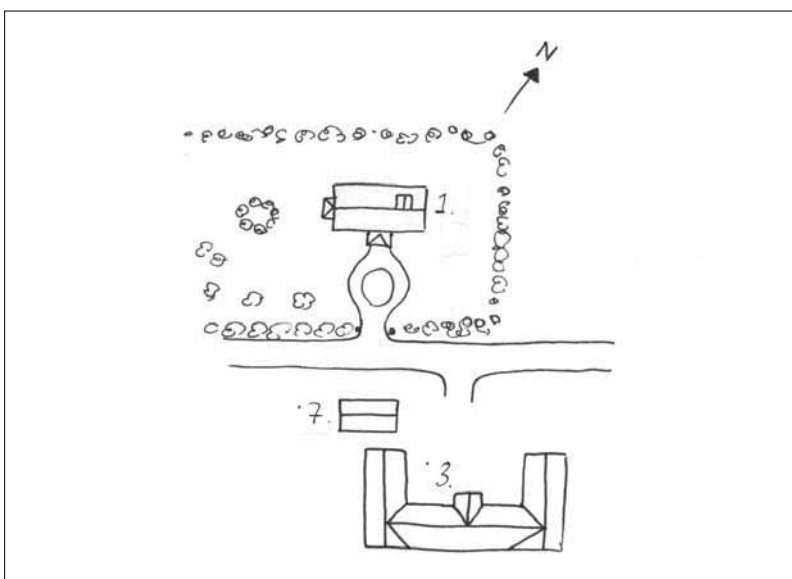
## Vall 8:31 Teas

Teas är belägen efter den gamla byvägen som slingrar sig genom Vall. Enligt ägarna kan gården ha flyttats till sin plats under 1700-talet och då använts som gästgiveri. Med största sannolikhet har gården haft en del i en hytta. Mangårdsbyggnaden är uppförd 1868 i tidstypisk och lokalt präglad stil. Fram till början av 1900-talet fanns ett brygghus i vinkel, detta flyttades till granngården Vall 8:18 och byggdes på till det utseende som huvudbyggnaden där har idag. Teas trädgård är mycket välbevarad med äldre fruktträd, berså och spår av grusgångar.

| Beskrivning av bygnadsdel, huvudbyggnad | | Bedömning |
|---|---|---|
| Konstruktion | Slaggstensgrund, timmer, åstak, murstock av tegel. | Tidstypisk konstruktion och material. |
| Fasadmaterial | Vit stående fasspontpanel, grågröna snickerier. | Tidstypisk utformning och en variant på den lokala färgsättningen. |
| Fönster | Röda trädspröjsade fönster, 2 bågar-3 rutor, lunettfönster i gavlarna, varierad spröjsindelning i glasverandan. | Tidstypisk utformning. |
| Dörrar | Röd dubbeldörr med spegelindelning med fönster i dess övre del. | Tidstypisk utformning. |
| Tak | Röd trapetskorrugerad plåt, två plåtinklädda skorstenar. | Sentida takmaterial. |
| Övrigt | Veranda i en våning mot söder, köksentré på den västra gaveln, takkupa på det norra takfallet. | Veranda och köksentré sannolikt från det förra sekelskiftet, okänt när takkupan tillkommit. |

- Bostadshusets bygnadsdetaljer som panel, fönster, dörrar, veranda och färgsättning har en stor del i byggnadens värde.
- Bostadshusets färgsättning kan med fördel fungera som kulörförebild och alternativ till Torsåkersfärgsättningen.
- Vid framtida takbyte bör man med fördel återgå till ett traditionellt falsat plåttak.
- I trädgården finns äldre fruktträd och ett vårdträd som förstärker gårdens kulturhistoriska värde.
- Den U-formade ekonomibyggnaden med intilliggande magasin är väl synliga från flera håll och tillför gården därigenom ett miljöskapande värde. Bevarandevärda detaljer på ekonomibyggnaden är panel, fönster och dörrar.

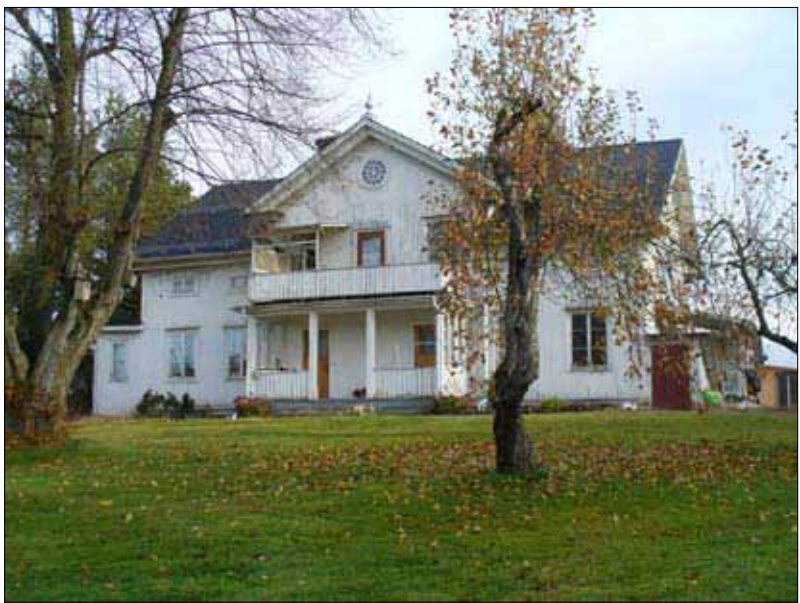
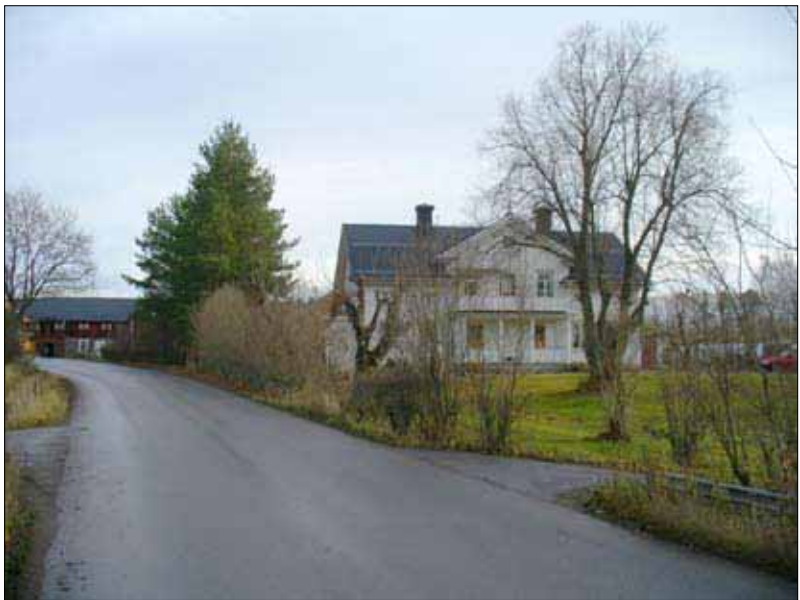
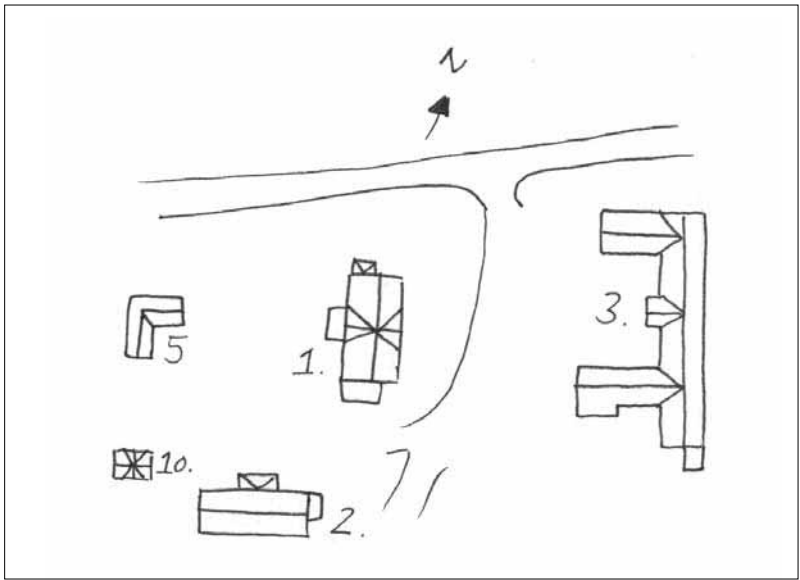
## Vall 9:12 Jonases

Bergsmansgård med bostadshus uppfört 1886. Delar av flygeln kan vara från 1700-talet. De båda byggnaderna har paneler i typisk stil från slutet av 1800-talet. På gården finns även en gammal smedja och tvättstuga invid Hoån, samt ett mycket välbevarat dass i samma stil som huvudbyggnaden.

- Bostadshusets byggnadsdetaljer som panel och fönster har stor del i byggnadens värde.
- Vid framtida takbyte kan man med fördel återgå till ett traditionellt takmaterial som falsad skivplåt.
- Bostadshusets arkitektoniska kvalitéer skulle sannolikt komma till sin rätt med en tidstypisk färgsättning och ett återställande av verandapartiet. Detsamma gäller för flygelbyggnaden.
- Dasset är uppfört i hög arkitektonisk nivå, med värdebärare som panel, fönster, dörrar och falsat plåttak.
- Smedjan/tvättstugan har en viktig del i gårdens historia.
- Den H-formade ekonomibyggnaden med värdebärare som panel, slaggstensmur, fönster och portar har en betydelsefull del i gårdens kulturhistoriska värde.

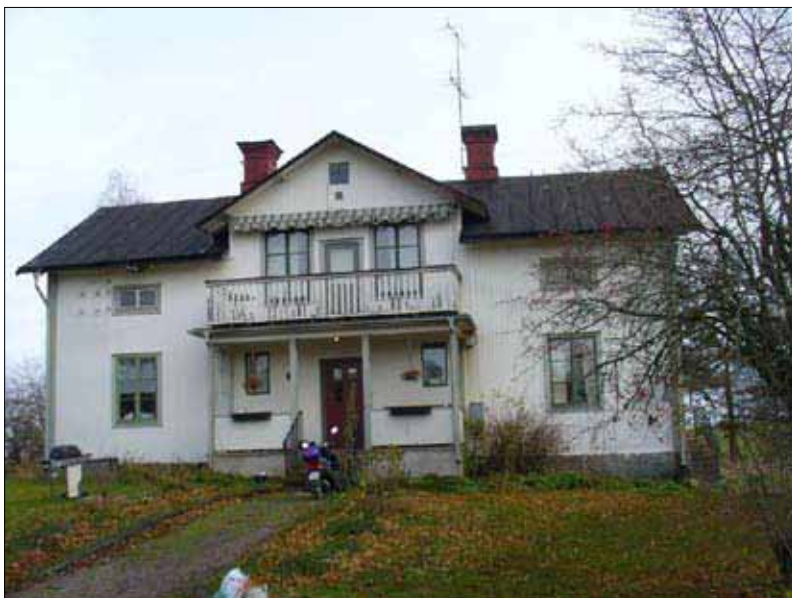
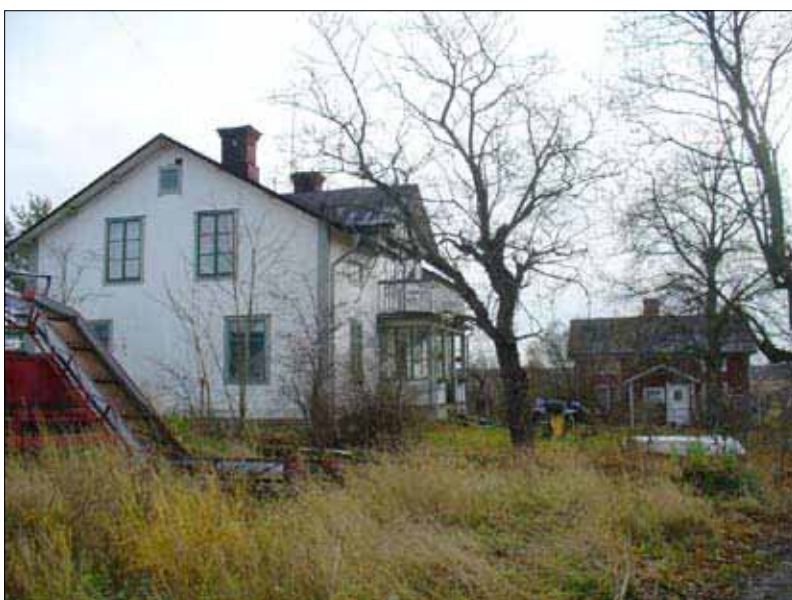
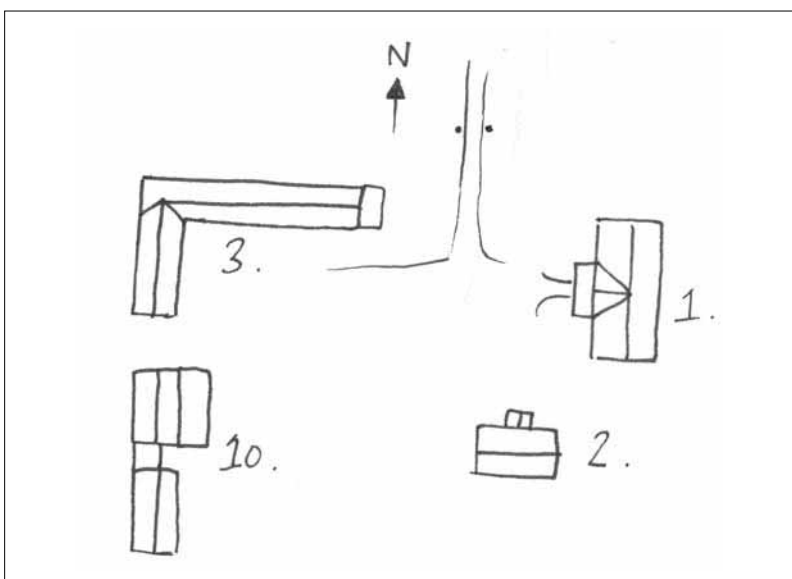
## Vall 10:2 Olovs

Gård med välbevarat bostadshus uppfört under slutet av 1800-talet, i vinkel till detta ligger bryggstugan som eventuellt är lite äldre. Den L-formade ekonomibyggnaden består av äldre ihopbyggda delar och invid byggnaden finns nyare förrådsbyggnader.

- Bostadshusets byggnadsdetaljer som panel, fönster och takmaterial har stor del i byggnadens värde.
- Den L-formade ekonomibyggnaden med värdebärare som panel, fönster och portar har en betydelsefull del i gårdens kulturhistoriska värde.

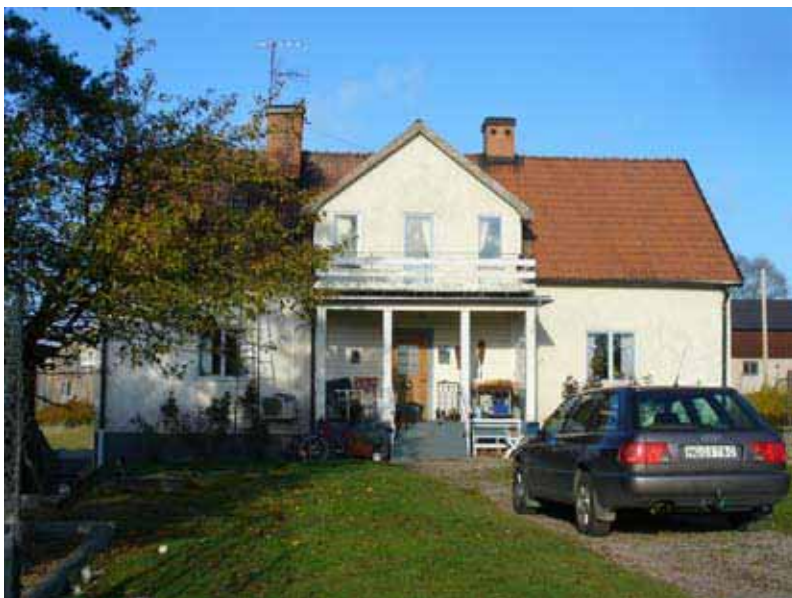
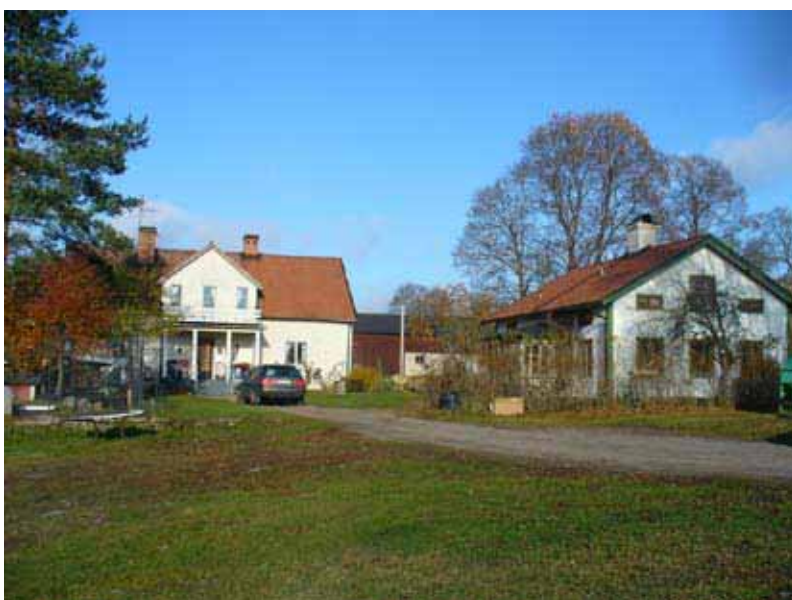
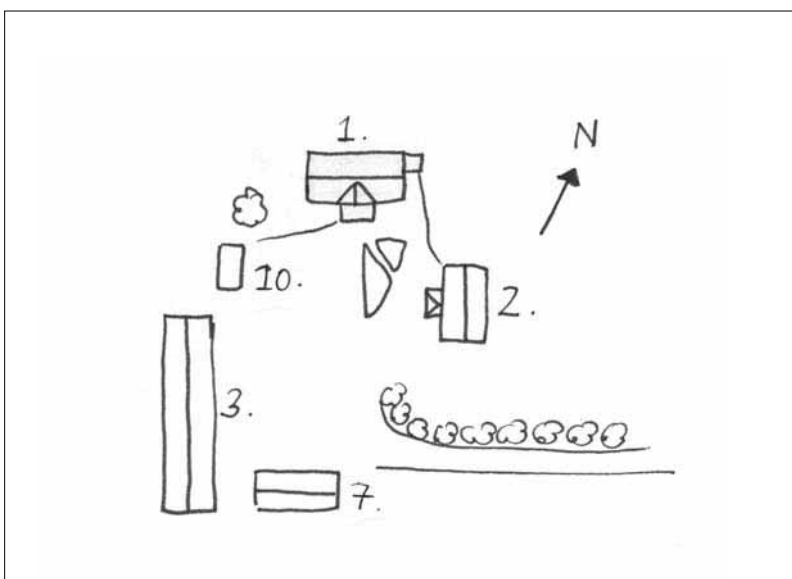
## Vi 2:13 Lisas gård

Lisas gård är belägen på den västra sidan av bygatan. Bostadshuset har förvarskats en del under 1900-talet, däremot är bryggghuset mycket välbevarat, liksom ekonomibyggnaden. Spår av den äldre trädgårdsstrukturen finns bevarad framför de båda byggnaderna i form av grusgångar och rundlar.

| Beskrivning av byggnadsdel, huvudbyggnad | | Bedömning |
|---|---|---|
| Konstruktion | Gjuten grund, timmer, murstock av tegel. | Tidstypisk konstruktion och material. |
| Fasadmaterial | Vit spritputs. | Spritputsen är sannolikt tillkommen under 1900-talet. |
| Fönster | Ljusblå fönster 2 bågar-1 ruta, 1 båge-1 ruta. | 1940-50-talskaraktär. |
| Dörrar | Enkel trädörr med fönster | Ca 1980-tal. |
| Tak | Tvåkupigt lertegel, två murade skorstenar av tegel. | Traditionella material. |
| Övrigt | Frontespis mot gård, veranda med ovanliggande balkong. | Balkongpartiet sannolikt från 1940-50-talet. |

- Bostadshusets byggnadsdetaljer puts och lertegeltak har stor del i byggnadens värde.
- Bryggghuset är mycket välbevarat till detaljer som panel, fönster, dörr, glasveranda, Torsåkersfärgsättning och lertegeltak.
- De äldre spåren i trädgården kan med fördel plockas upp och återskapas.
- Ekonomibyggnaden är väl synlig efter vägen och har bevarandevärda detaljer i panel, fönster och portar.

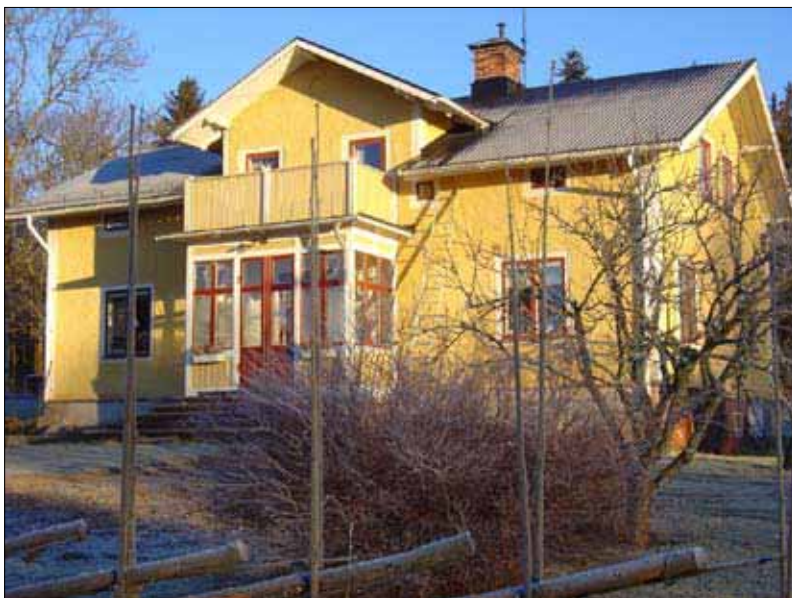
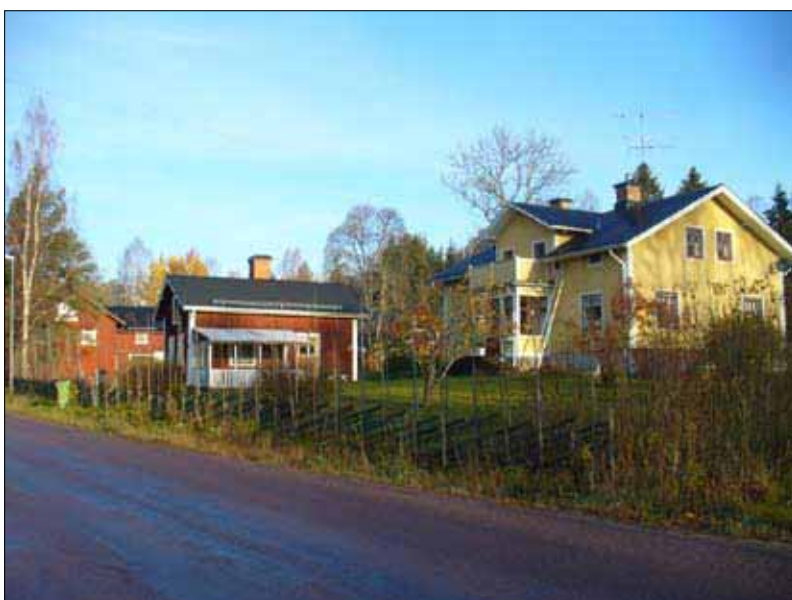
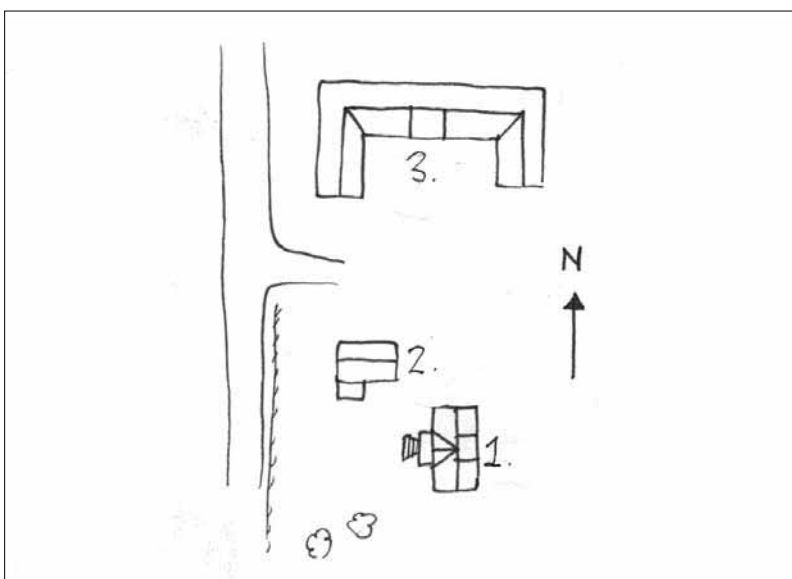
## Vi 6:17 Ol-Lars

Gård med reveterat bostadshus från 1867 och bryggshus i vinkel, eventuellt från tidigt 1800-tal. Vid sidan om gårdens jordbruk bedrevs tillverkning av byggnadstegel i cement.

| Beskrivning av byggnadsdel, huvudbyggnad | | Bedömning |
|---|---|---|
| Fasadmaterial | Gul spritputs med vita släta fönsteromfattningar och knutar. | Äldre spritputs, traditionell färgsättning. |
| Tak | Svart trapetskorrugerad plåt, två murade skorstenar i tegel. | Sentida takmaterial. |
| Övrigt | Frontespis mot väster, pulpettak mot öster. Glasveranda med ovanliggande balkong mot väster. | Oklart när pulpettaket på det östra takfallet har tillkommit, verandan är i sekelskiftesstil, balkong sannolikt tillkommen under mitten av 1900-talet. |

- Bostadshusets byggnadsdetaljer som spritputs med släta detaljer, fönster, dörrar, glasveranda och skorstenar har stor del i byggnadens värde.
- För att ytterligare framhäva byggnadens karaktär kan verandapartiet återskapas till en våning.
- Vid framtida takbyte kan man med fördel återgå till ett traditionellt takmaterial som falsad skivplåt.
- Bryggstugan är viktig för helheten, hela gårdens karaktär skulle vinna på att altandelen vid bryggstugan tas bort.
- Den U-formade ekonomibyggnaden med värdebärare som panel, putsade delar, fönster och portar har en betydelsefull del i gårdens kulturhistoriska värde.

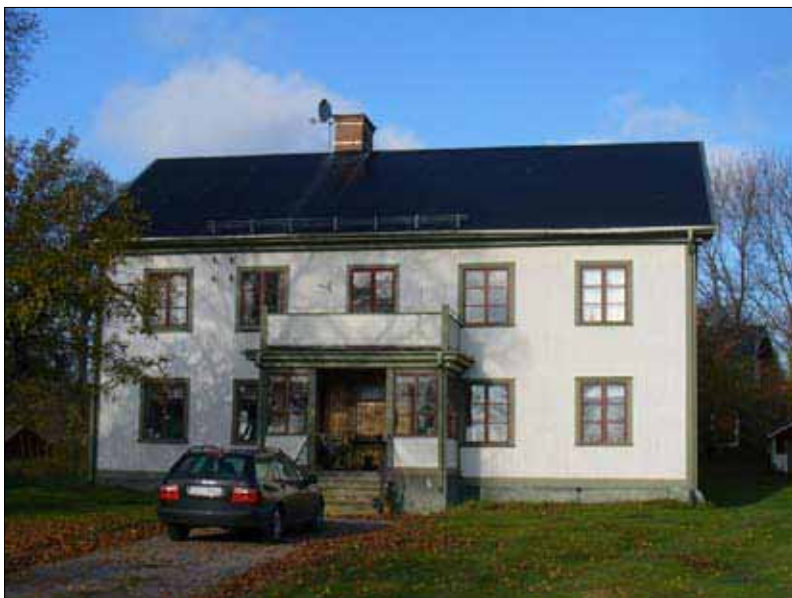
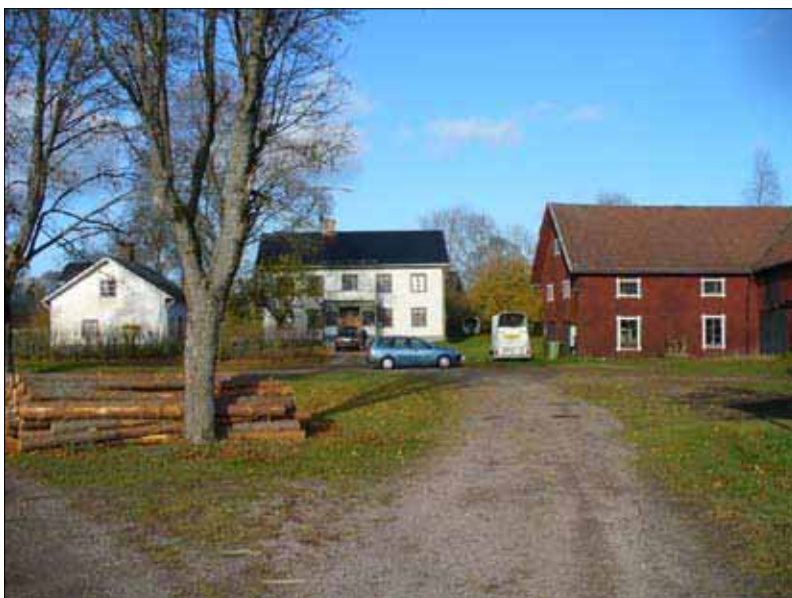
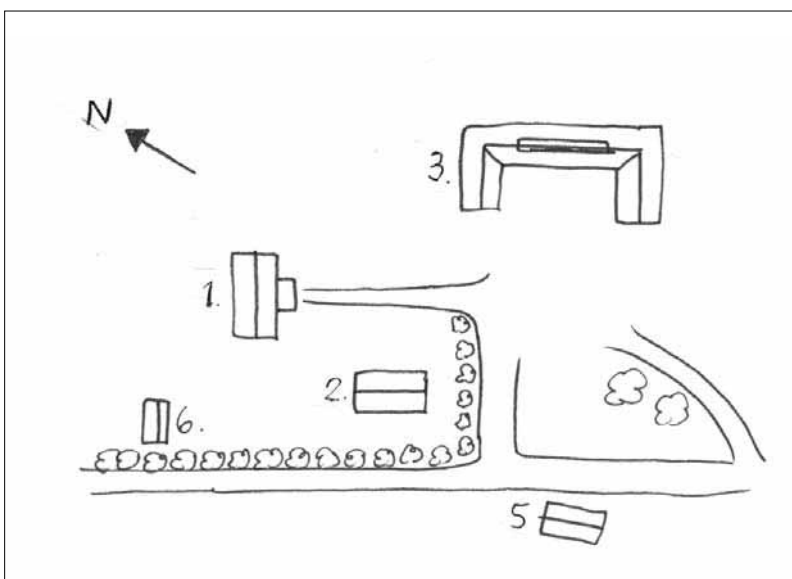
## Vi 7:1 Lars-Lars

Bergsmansgård uppförd 1840. Vid sidan om jordbruket och bergsnäringen drevs här också ett sågverk. Enligt ägaren kan bagarstugan var byns äldsta hus. Bostadshuset är beläget i vinkel med bagarstugan och på gårdens norra del finns en stenkällare. På den västra delen av byvägen ligger gårdens smedja.

| Beskrivning av byggnadsdel, huvudbyggnad | | Bedömning |
|---|---|---|
| Dörrar | Trädörr med fönster. | Samtida med veranda, 1940-tal. |
| Tak | Svart trapetskorrugerad plåt, en murad skorsten. | Sentida takmaterial och sentida murad skorsten. |
| Övrigt | Öppen veranda med ovanliggande balkong in mot gård. | Verandapartiets nuvarande utformning är tillkommen på 1940-talet. |

- Bostadshusets äldre karaktär kan framhävas genom att verandapartiet åter-skapas i en våning och den nuvarande enkeldörren kan ersättas med en dubbeldörr med spegelindelning.
- Vid framtida takbyte kan man med fördel återgå till ett traditionellt tak-material som lertegel.
- Bagarstugan är mycket välbevarad och har fina detaljer i spritputs, fönster och dörrar.
- Den U-formade ekonomibyggnaden har värdebärare i panel, fönster, portar och i det lokalt tillverkade takmaterialet; pressat tegel från tegelbruket.

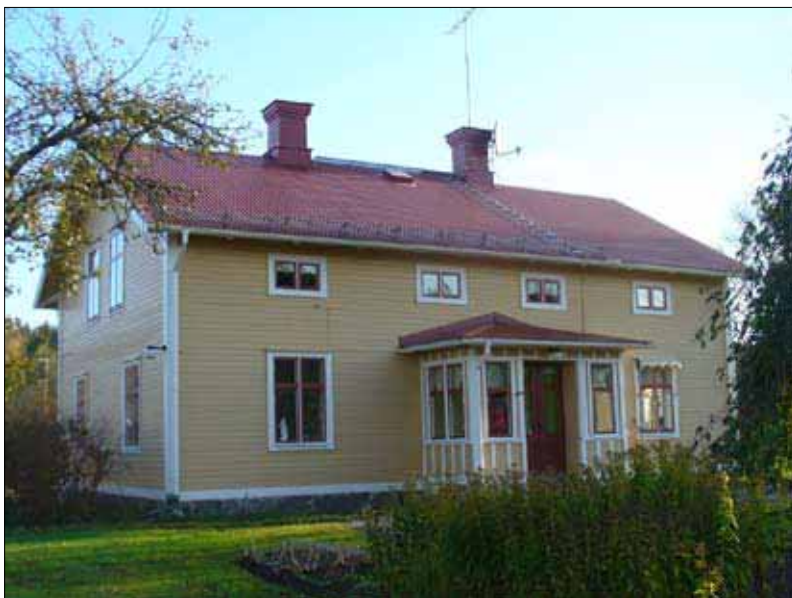
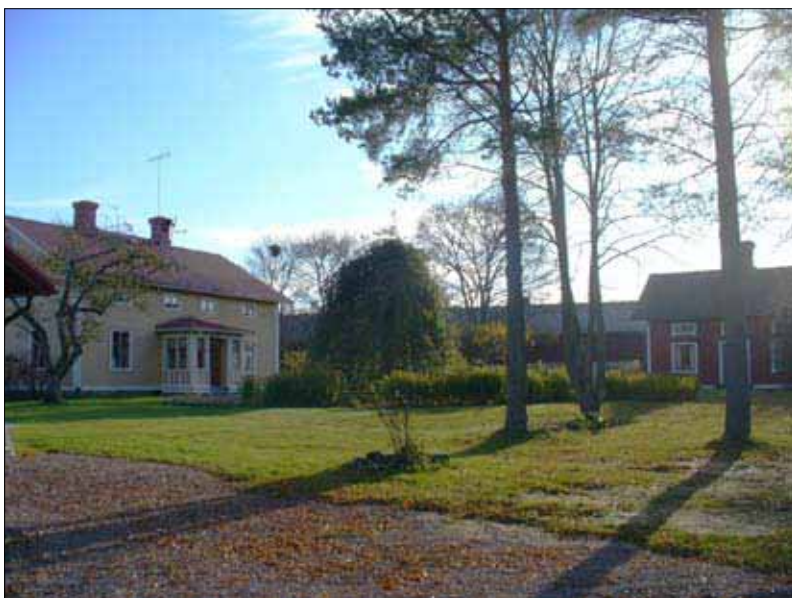
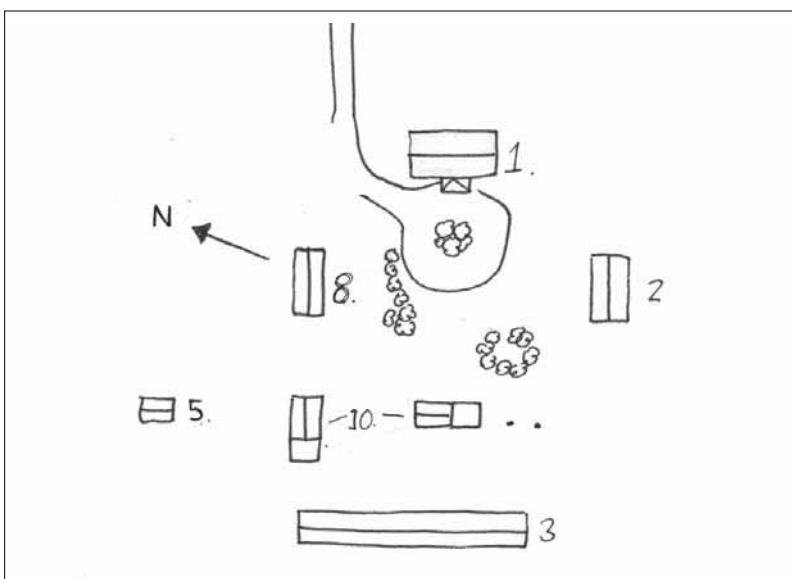
## Vi 10:13 Jöns-Lars

Gården är Vi by's stamhemman och den är belägen på den västra sidan av byvägen, indragen en bit på åkermarken. Bostadshuset uppfördes 1892 och är placerat i vinkel med bryggstugan. Här finns en mängd äldre byggnader bevarade som långsmal ladugård, smedja, hönshus, samt två förrådsbyggnader. Trädgårdsstrukturen är mycket välbevarad med grusuppfart med rundel med planteringar, här finns en berså samt träd som kantar infarten.

| Beskrivning av byggnadsdel, huvudbyggnad | | Bedömning |
|---|---|---|
| Tak | Röd trapetskorruget plåt, två plåtin-klädda skorstenar. | Sentida takmaterial. |
| Övrigt | Glasveranda i en våning mot väster. | Sannolikt tillkommen kring förra sekelskiftet. |

- Bostadshusets byggnadsdetaljer som panel, fönster, dörrar och glasveranda har stor del i byggnadens värde.
- Vid framtida takbyte kan man med fördel återgå till ett traditionellt takmaterial som falsad skivplåt.
- Bryggstugan är välbevarad till detaljer som panel, fönster, dörrar och lertegeltak.
- Trädgården med grusuppfart rundel, planteringar, vårdträd, fruktträd och träd i tomtgräns förstärker gårdens kulturhistoriska värde.
- Ladugårdslängan har bevarandevärda detaljer i panel, fönster, portar och pannplåstak.

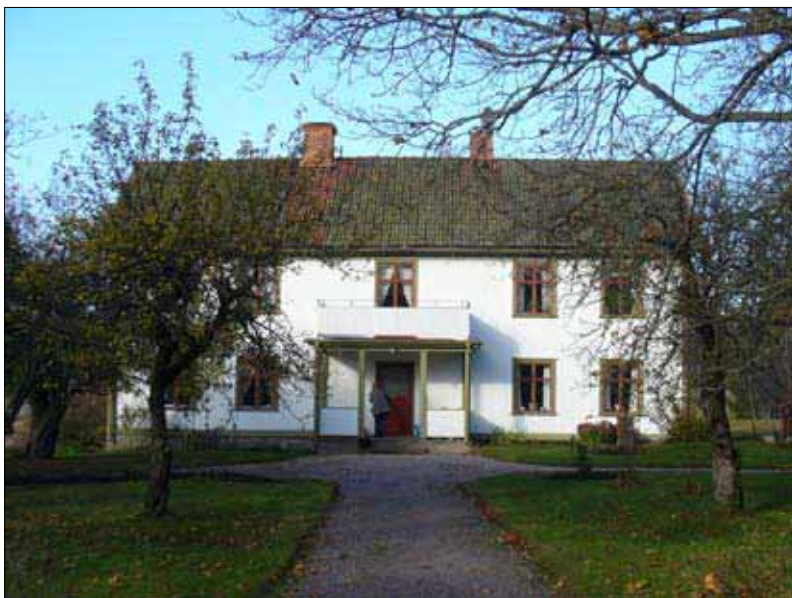
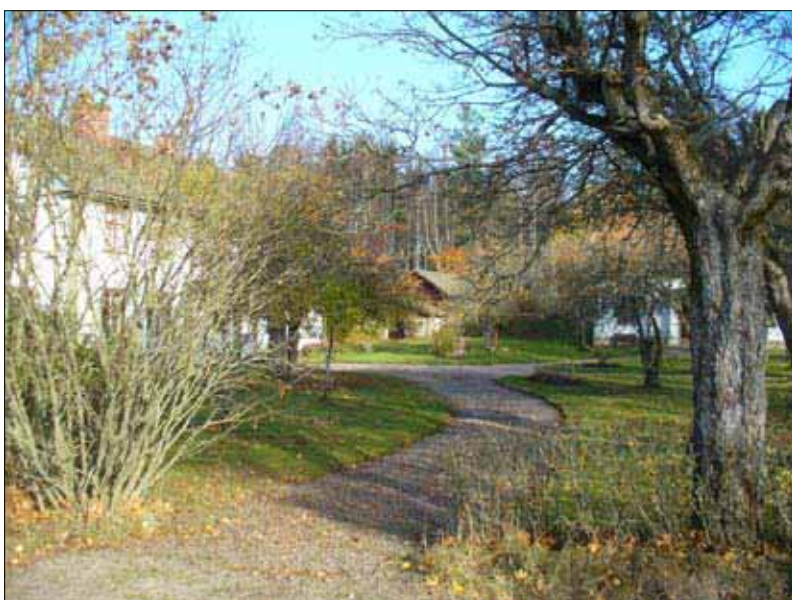
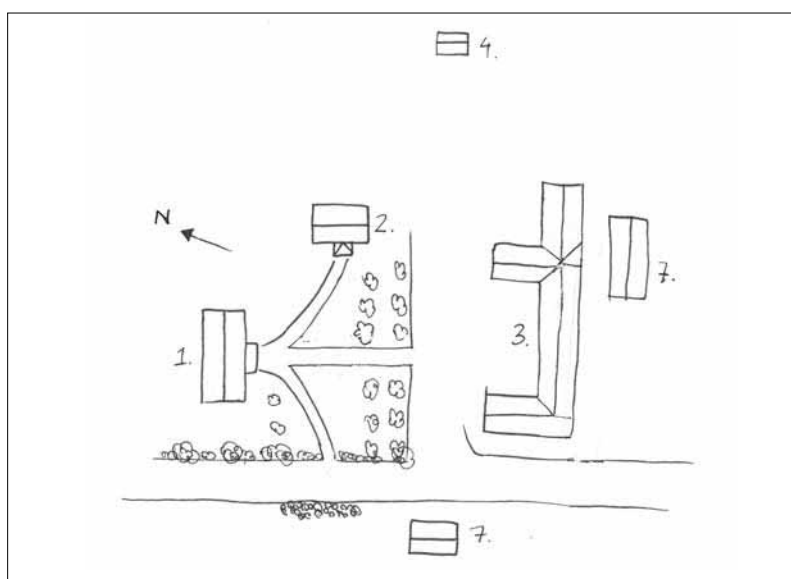
## Vi 10:20 Jöns-Ols

Jöns-Ols är en bergsmansgård med bostadshus från 1931. Detta är beläget i vinkel till den gamla bagarstugan, uppförd 1892 och idag nyttjad som bostadshus. På gården finns även ett härbre och på den västra sidan om byvägen finns en trösklada. I trädgårdens nordöstra del ligger källaren med synlig slaggstensmur. Trädgården är mycket välbevarad med grusgångar, planteringar och fruktträd. Den F-formade ladugården, belägen söder om bostadshuset, är uppförd 1892.

| Beskrivning av byggnadsdel, huvudbyggnad | | Bedömning |
|---|---|---|
| Dörrar | Röd bred trädörr med fönster. | Tillkommen under mitten på 1900-talet. |
| Övrigt | Öppen veranda med ovanliggande balkong. | Tillkommet under mitten på 1900-talet. |

- Bostadshusets byggnadsdetaljer som panel, fönster, takmaterial och färgsättning har en stor del i byggnadens värde.
- För att ytterligare framhäva byggnadens tidiga karaktär kan verandapartiet återskapas till en våning. Detsamma gäller entrédörren, som då bör bytas till en dubbeldörr med spegelindelning.

- Bagarstugans byggnadsdetaljer som panel, fönster, dörrar, verandaparti och lertegeltak är betydelsefulla för helheten.
- Källaren, härbret och ladan är mycket välbevarade till detaljer som panel, murverk, portar och takmaterial.

- Trädgården tillhör den i särklass mest välbevarade bland de inventerade fastigheterna. Grusgångar, planteringar, fruktträd, häck i gårdsgräns samt stenmur på den västra sidan av vägen, bidrar till gårdens miljöskapande värde och förstärker det sammantagna värdet.

- Den F-formade ekonomibyggnaden är mycket välbevarad, med värdebärare i panel, fönster och portar.

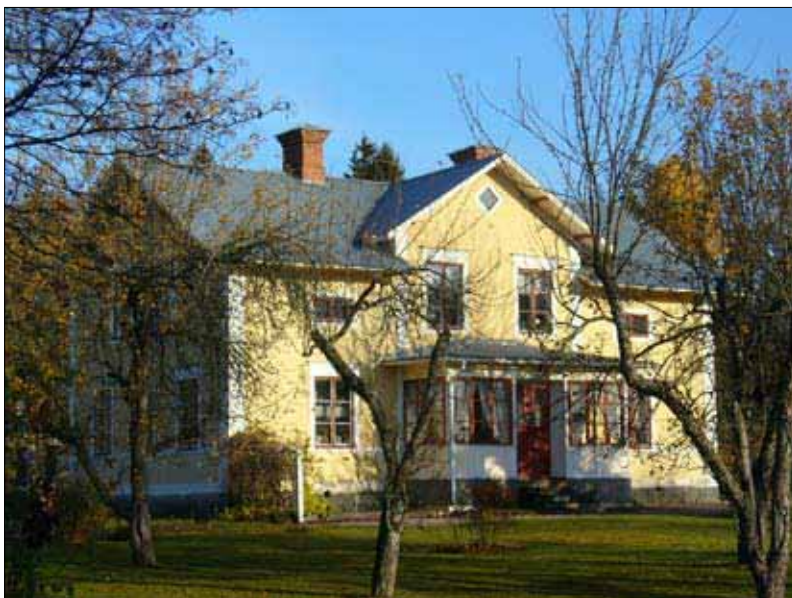
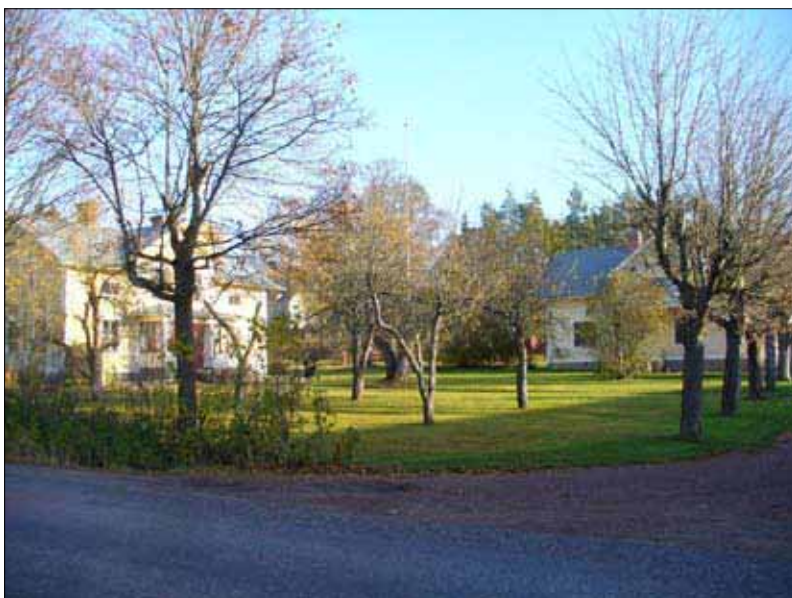
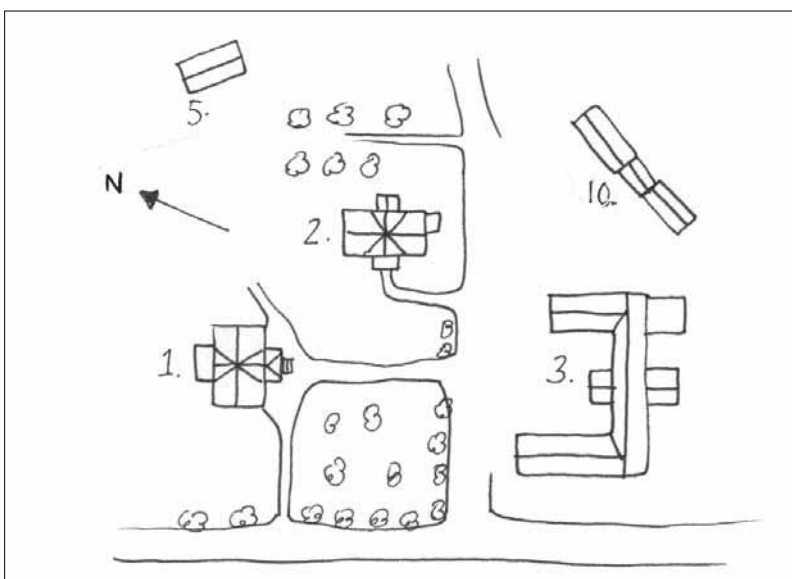
## Vi 10:29 Norrgårds

Gård med bostadshus och eventuellt tidigare brygghus i vinkel till varandra. Brygghuset inhyste en affär mellan 1920-60-talet. Längre upp i backen ligger ett torp där ladugårdskarlen bodde. Den äldre trädgårdsstrukturen finns bevarad genom grusgångar och fruktträd.

| Beskrivning av byggnadsdel, huvudbyggnad | | Bedömning |
|---|---|---|
| Tak | Grått trapetskorruget plåttak, två murade skorstenar av tegel. | Sentida takmaterial. |
| Övrigt | Frontespiser på vardera långsida, glasveranda i en våning mot söder, altan mot norr. | Tidstypisk utformning, glasverandan sannolikt från förra sekelskiftet, altan sentida. |

- Bostadshusets byggnadsdetaljer som puts, fönster, dörrar, glasveranda och skorstenar har stor del i byggnadens värde.
- Vid framtida takbyte kan man med fördel återgå till ett traditionellt takmaterial som falsad skivplåt.
- Affären belägen i vinkel till bostadshuset har bevarandevärda detaljer i panel, fönster och dörrar. Vid framtida ommålning bör en äldre färgsättning återskapas.
- Trädgården med grusgång, fruktträd och träd i tomtgräns förstärker gårdens kulturhistoriska värde.
- Smedjan och övriga småbyggnader är betydelsefulla för hela gårdsmiljön.
- Den U-formade ekonomibygnaden med värdebärare som panel, fönster, portar och lertegeltak har en betydelsefull del i gårdens kulturhistoriska värde.
