# GÅRDAR I TORSÅKER

En selektiv byggnadsinventering

Hofors kommun  
Gästrikland  
2007

Rapport 2008:03  
Ulrika Olsson

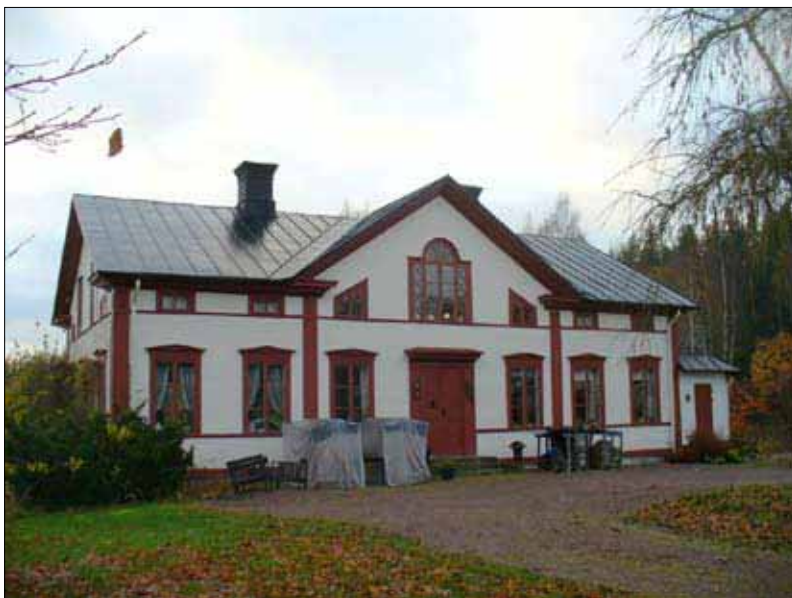
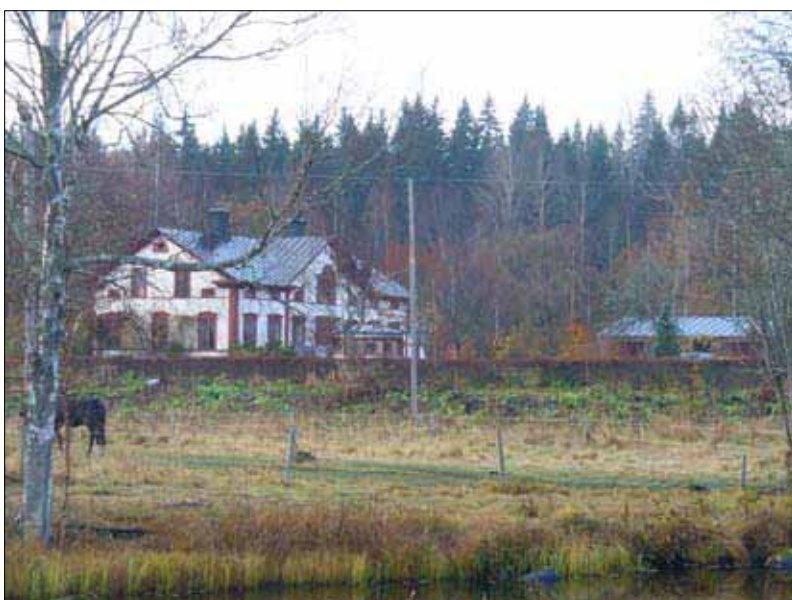
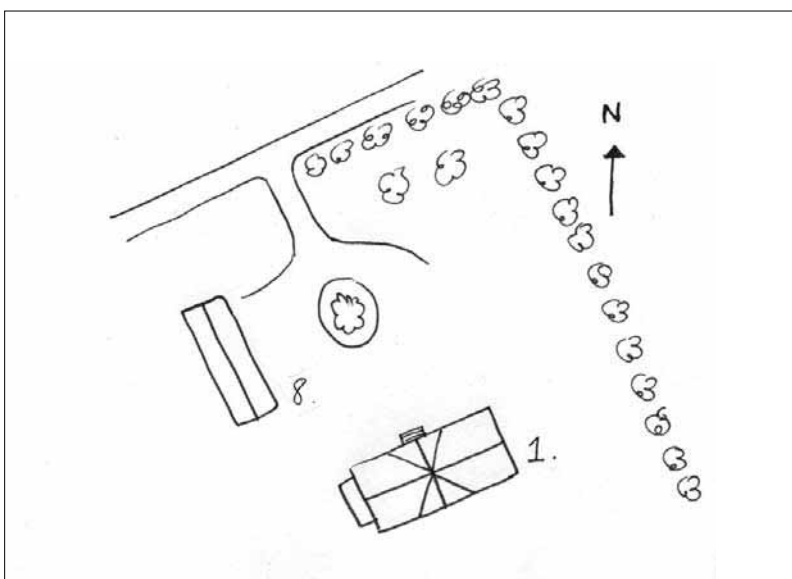
## Vibyhyttan 9:4 Stora gårn

Stora gårn är den första fastighet man möter då man kommer in i Vibyhyttan. Den är en Bergsmansgård av okänd ålder. Enligt ägaren är bostadshuset om- och tillbyggt 1869. En vattenkälla finns i byggnadens källare. Tidigare fanns två flyglar och ekonomibyggnader till huset. Flyglarna revs på 1940-talet, i samband med att SKF köpte fastigheten. Den nyttjades till förråd fram till 1970-talet.

| Beskrivning av byggnadsdel, huvudbyggnad | | Bedömning |
|---|---|---|
| Tak | Svart falsad bandplåt, två svarta murade skorstenar av tegel. | Bandplåt är en modern variant av skivplåt. |
| Övrigt | Köksentré på den västra gaveln. | Sentida. |

- Bostadshusets byggnadsdetaljer som panel, fönster, dörrar, dekorativa fasad-element som pilastrar och fönsteröverstycken samt färgsättning har en stor del i byggnadens värde.
- Den grusade uppfarten med en rundel med vårdträd förstärker gårdens kulturhistoriska värde.

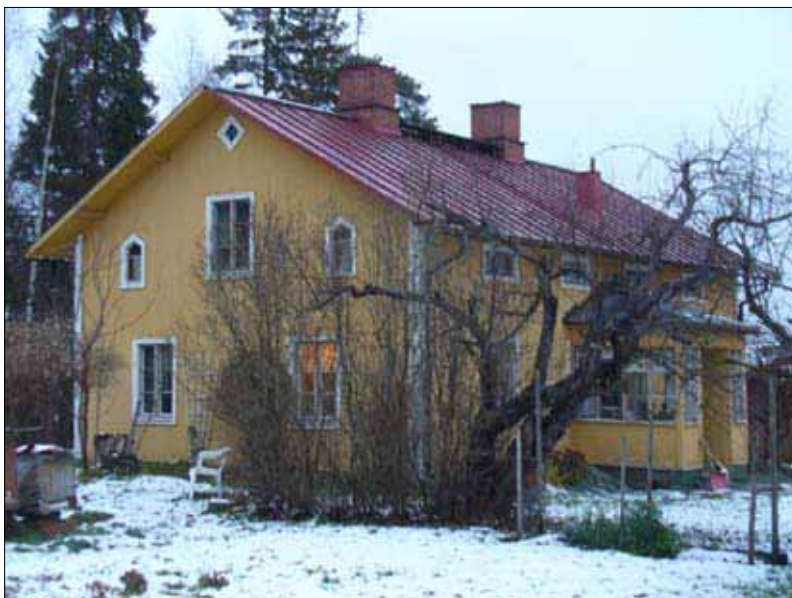
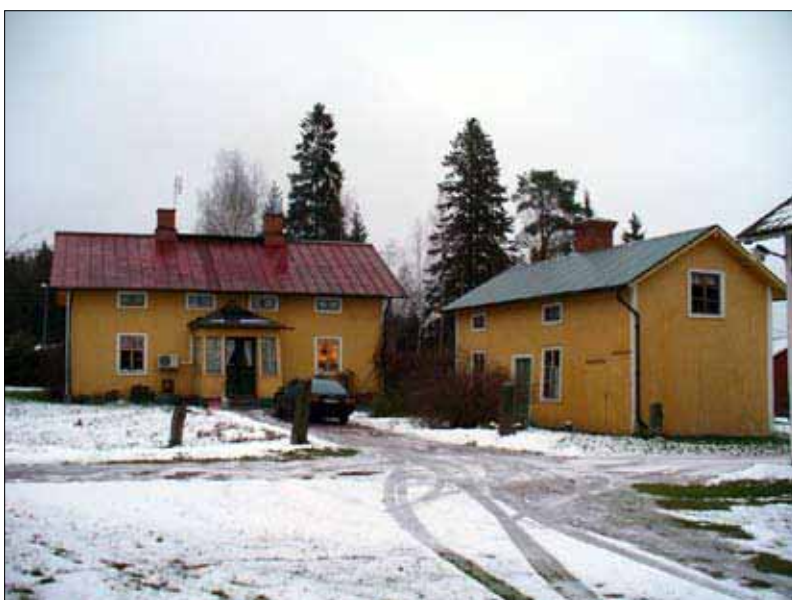
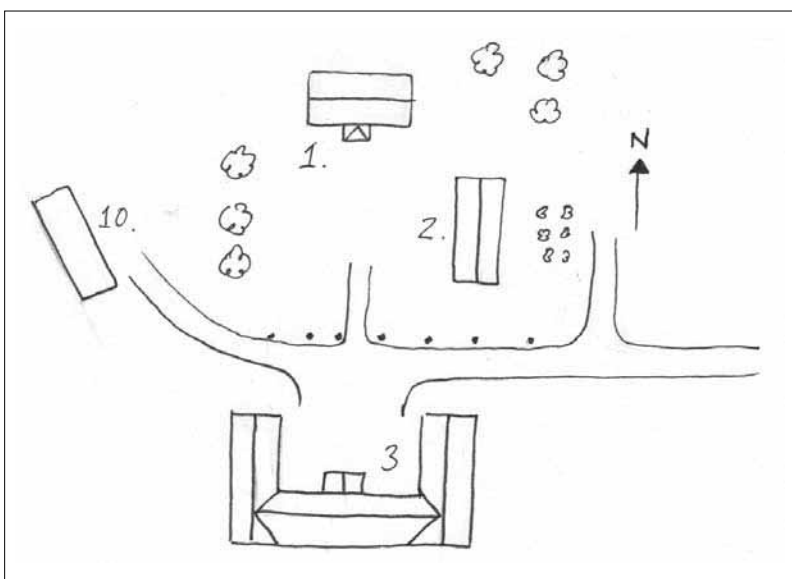
## Hästbo 13:3

Gården är belägen ett stycke in från riksväg 68, på den västra sidan. Bostadshuset, uppfört 1880, är placerat i vinkel med bryggstugan, som antagligen är äldre än bostadshuset. De båda byggnaderna är mycket välbevarade till detaljer. Staketets gamla stenstolpar finns kvar liksom en del av de gamla fruktträden.

| Beskrivning av byggnadsdel, huvudbyggnad | | Bedömning |
|---|---|---|
| Tak | Rött falsat plåttak med två murade skorstenar av tegel. | Traditionellt takmaterial, sentida murade skorstenar. |
| Övrigt | Liten glasveranda mot söder. | Verandan är av sekelskiftetskaraktär. |

- Bostadshusets och bryggstugans byggnadsdetaljer som panel, fönster, dörrar, glasveranda och takmaterial (ej bryggstugan) har stor del i gårdens värde.
- De äldre fruktträden förstärker det miljöskapande värdet.
- Staketets gamla stenstolpar finns kvar och det vore positivt om ett äldre staket kunde återskapas, t.ex. efter gamla fotografier.
- Den U-formade ladugården är belägen mitt emot bostadshuset och har välbevarade detaljer i panel, fönster, portar och takmaterial.

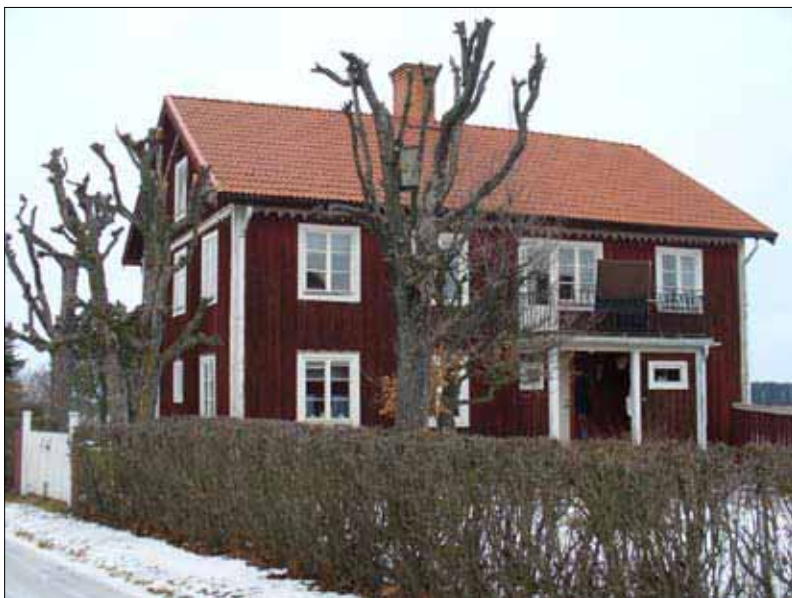
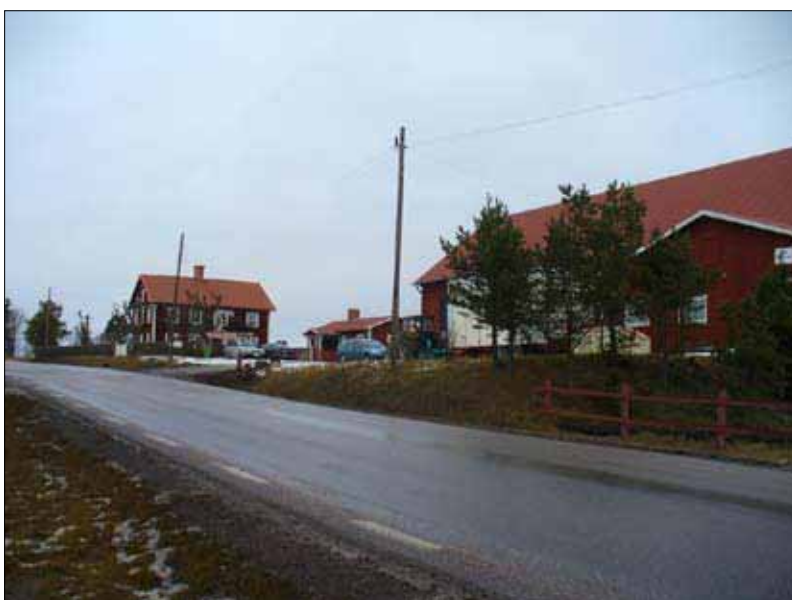
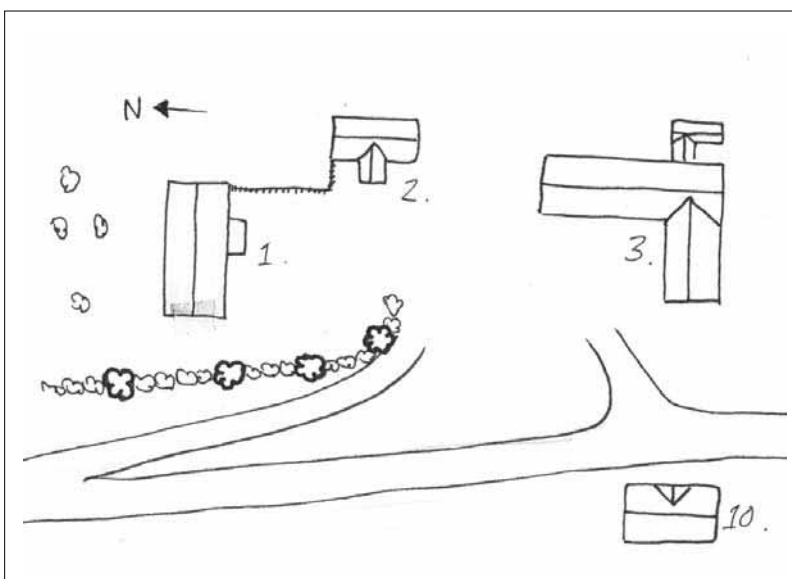
## Västerhästbo 2:12 Erik-Lars

Gården är belägen efter riksväg 68, högt upp på åsen. Bostadshuset och bryggstugan uppfördes under 1850-talet. Matsas (Åsmundshyttan 6:5) huvudbyggnad stod som förebild för Erik-Lars huvudbyggnad. Formen, dimensionerna och fönstersättningen är densamma.

Den gamla ladugården, liksom delar av lillstugan brann 1970. En ny ladugård uppfördes strax därefter och bryggstugan renoverades till dagens utseende. På den västra sidan av vägen finns ett magasin.

- Bostadshusets byggnadsdetaljer som panel, fönster, dörrar och lertegeltak har stor del i byggnadens värde.
- Den tidigare verandan kan med fördel återskapas med hjälp från äldre fotografier eller med glasverandan på Jan-Mats (Åsmundshyttan 5:1) som förlaga.
- Magasinet har bevarandevärda detaljer i panel, fönster och portar.
- Ekonomibyggnaden är sentida men har ett miljöskapande värde. Fruktråden är belägna strax utanför den nuvarande trädgården och dessa förstärker gårdens värde. Bryggstugan är välbevarad till detaljer som panel, fönster, dörrar och lertegeltak.

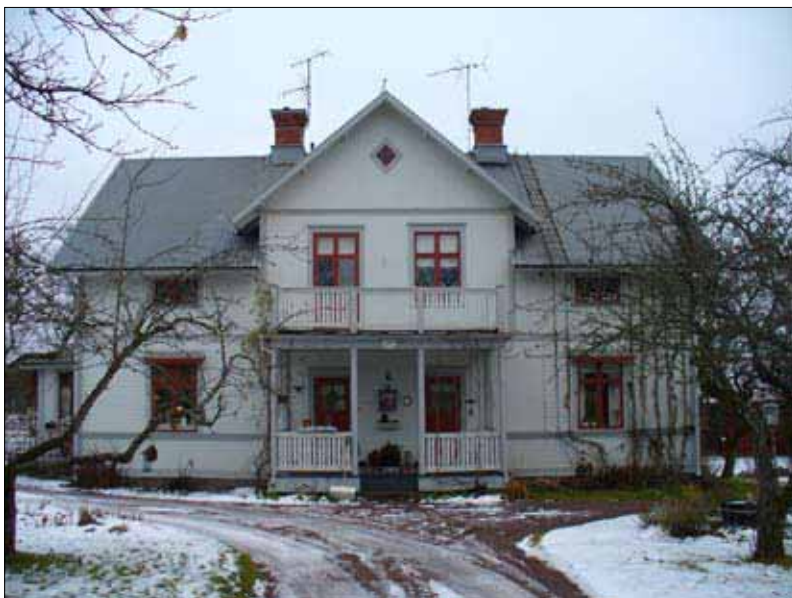
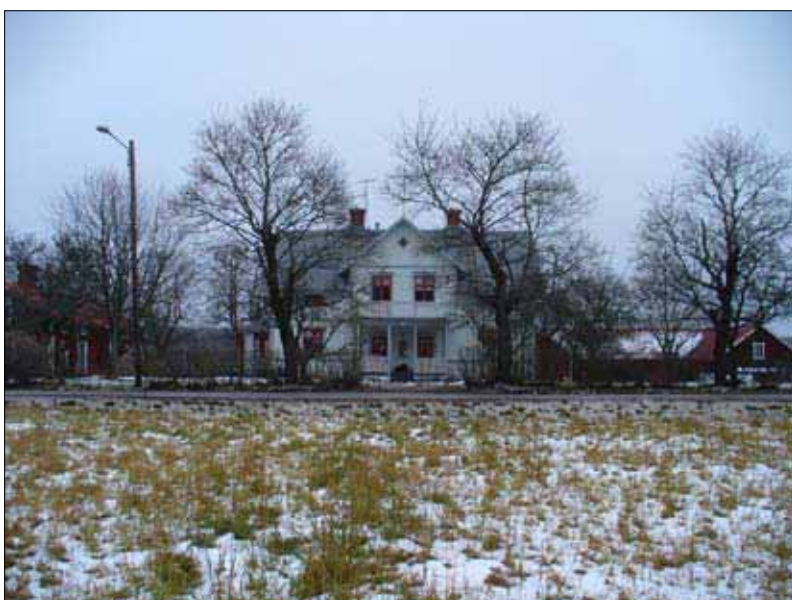
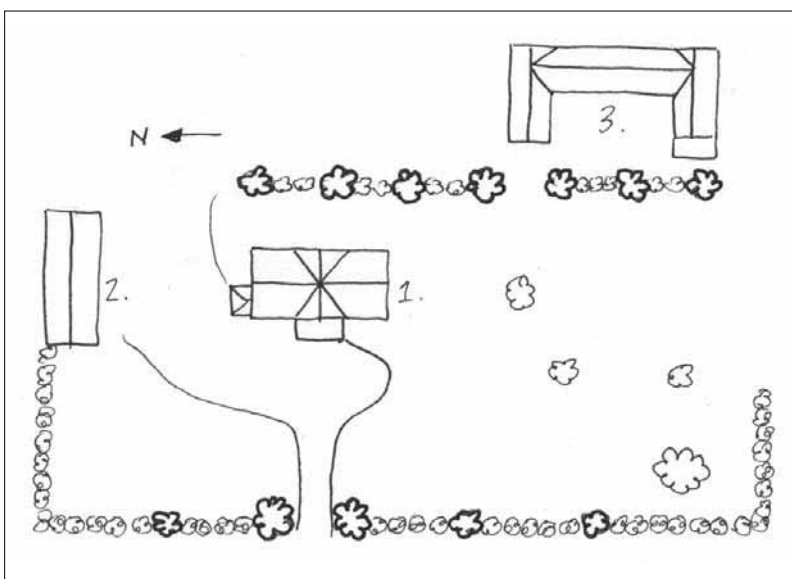
## Västerhästbo 5:2 Hedqvistas

Hedqvistas är belägen efter riksväg 68 med ett bostadshus i tidstypisk panelarkitektur från 1905. Invid huset ligger sommarstugan som är av äldre datum. Den äldre trädgården är bevarad med grusuppfart, planteringar och omgärdande häck med planterade träd på jämna mellanrum. Det berättas att det var stadsträdgårdsmästaren som anlade fastighetens tidigaste trädgård.

- Bostadshusets byggnadsdetaljer som panel, fönster, äldre dörrar och skorstenar har stor del i byggnadens värde.
- Vid framtida takbyte kan man med fördel återgå till ett traditionellt takmaterial som falsad skivplåt.
- Trädgården är välbevarad med grusinfart, planteringar och äldre fruktträd, vilket förstärker gårdens kulturhistoriska värden.  
Sommarstugan har välbevarade detaljer i panel, fönster och dörrar.
- Den U-formade ekonomibyggnaden är belägen i sluttningen mot öster och är viktig för det sammantagna värdet.

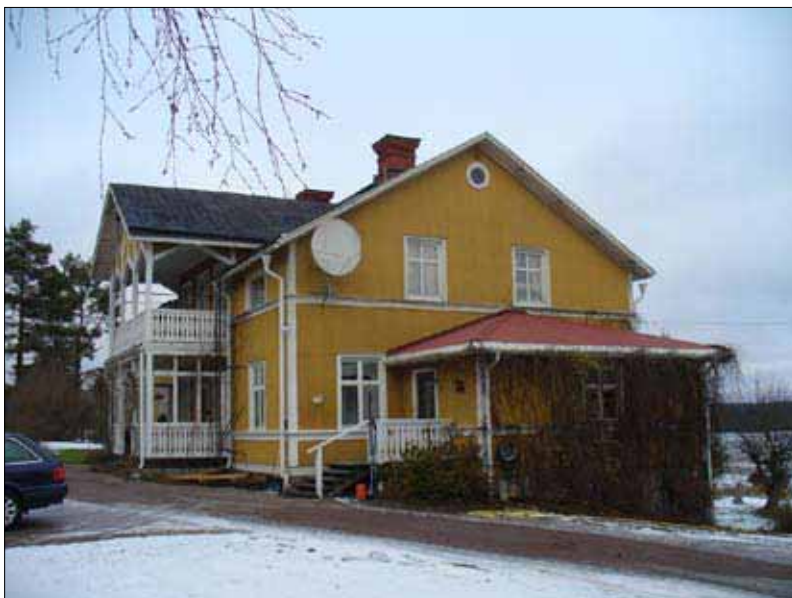
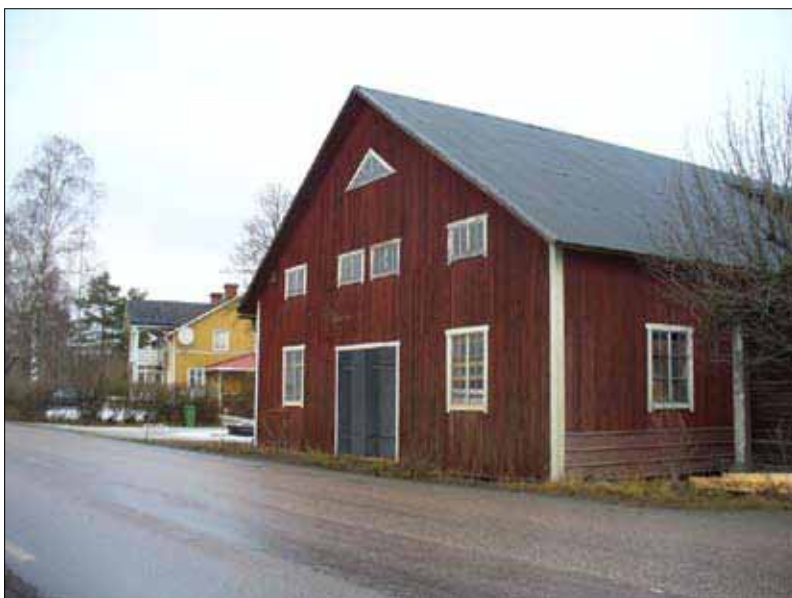
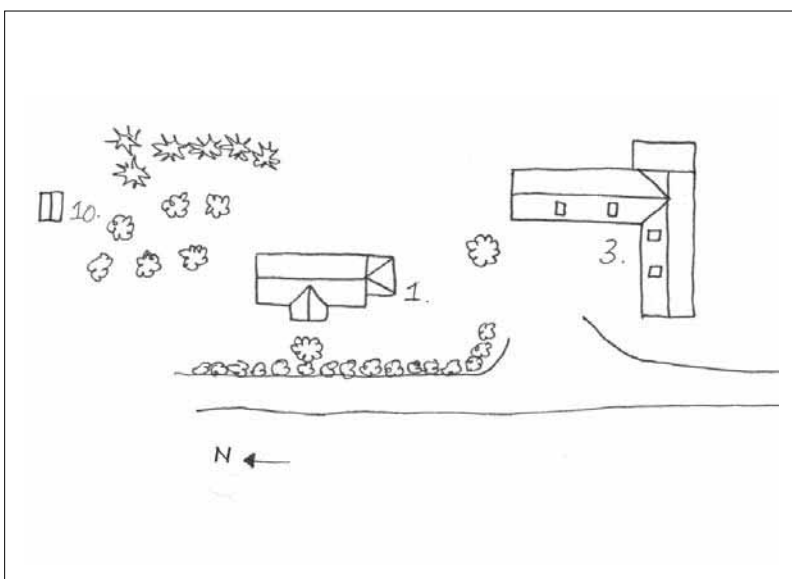
## Västerhästbo 16:1

Gården är belägen efter riksväg 68, högst uppe på åsen. Bostadshuset är byggt i souterräng med en hög stengrund mot öster. Bostadshuset är uppfört 1901 i typisk snickarglädjarkitektur. Många av de dekorativa detaljerna försvann dock vid en renovering under mitten av 1900-talet, liksom de ursprungliga fönstren och dörrarna. Vissa av detaljerna är nu återskapande.

| Beskrivning av byggnadsdel, huvudbyggnad | | Bedömning |
|---|---|---|
| Övrigt | Veranda i två våningar, utbyggnad på den södra gaveln. | Ursprunglig, nuvarande utformning tillkommen under mitten av 1900-talet. Utbyggnad sentida. |

- Bostadshusets byggnadsdetaljer som fönster, falsat plåttak, skorstenar har stor del i byggnadens värde.
- Vid framtida fasadbyte bör man återgå till traditionell hyvlad panel.
- För att höja byggnadens värde kan man med fördel återskapa den tidigare utformningen med lövsågerier på verandadelen
- Trädgården med vårdträd och äldre fruktträd förstärker gårdens värde.
- Den vinkelbyggda ladugården har bevarandevärda detaljer i panel, fönster, takkupor och äldre plåttak.

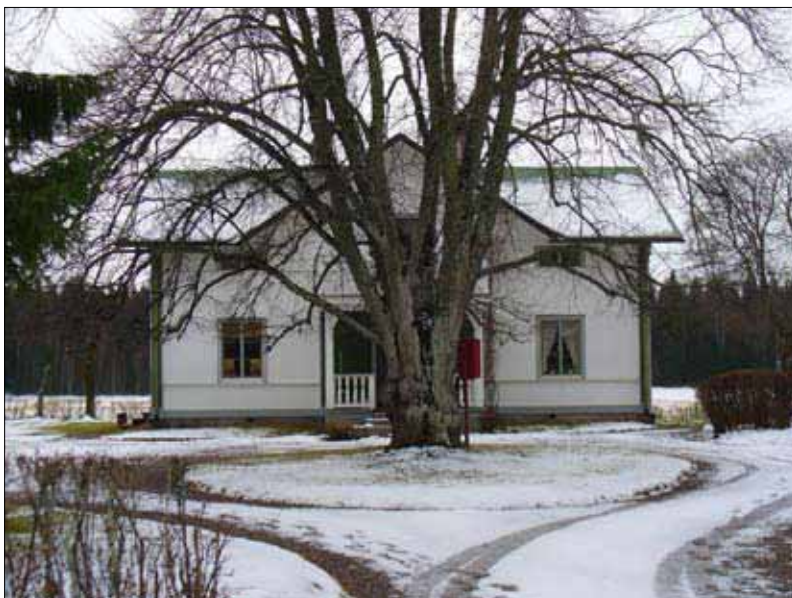
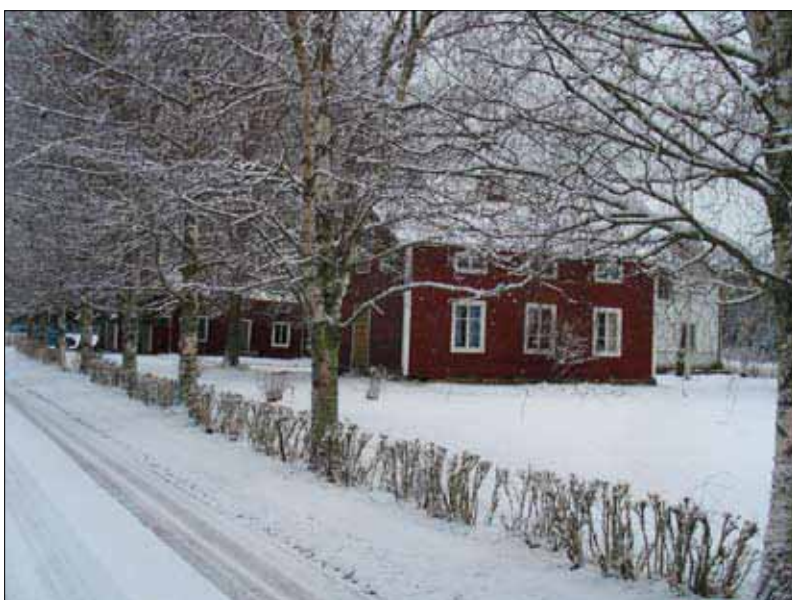
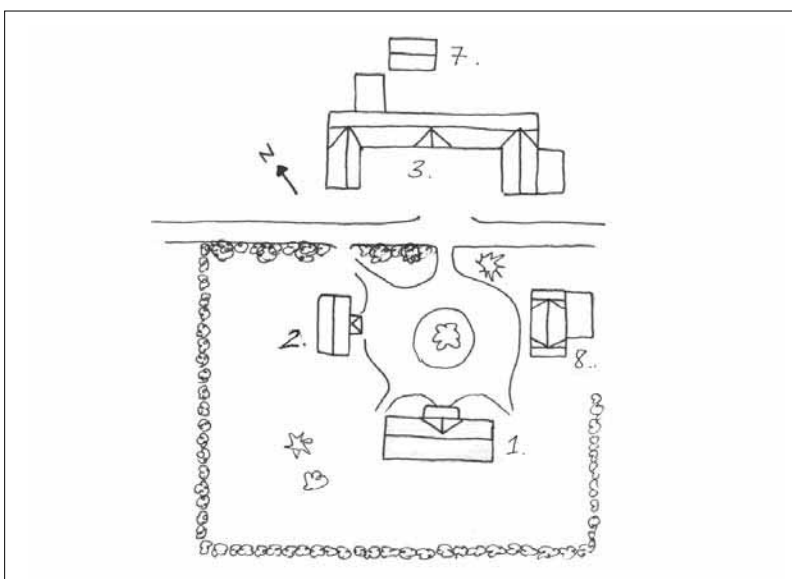
## Åsmundshyttan 3:3 Ol-Ols

| Beskrivning av byggnadsdel, huvudbyggnad | | Bedömning |
|---|---|---|
| Tak | Svart trapetskorrugerad plåt, två murade skorstenar. | Sentida takmaterial. |
| Övrigt | Den tidigare glasverandan i en våning gjordes under 1970-talet om till nuvarande utseende med ovanliggande balkong. | Sentida. |

- Bostadshusets byggnadsdetaljer som panel, äldre fönster, färgsättning och murade skorstenar ger huset dess karaktär.
- Vid ett framtida takbyte bör den trapetskorrugerade plåten bytas mot ett takmaterial som harmonierar med byggnadens karaktär, förslagsvis falsad skivplåt, alternativt lertegel.
- Bryggstugan har fina tidstypiska och bevarandevärda detaljer i panel, fönster och veranda.
- Trädgården med gångar, planteringar och träd förstärker gårdens kulturhistoriska värde.
- Ladugården har en smäcker form med fina detaljer i synlig slaggsten, spetsbågiga fönster med omfattningar samt bevarat tegeltak.

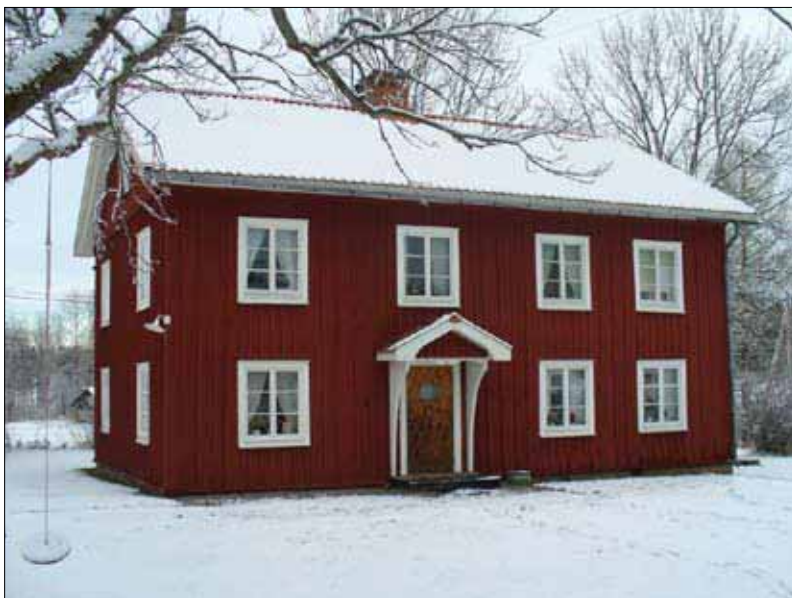
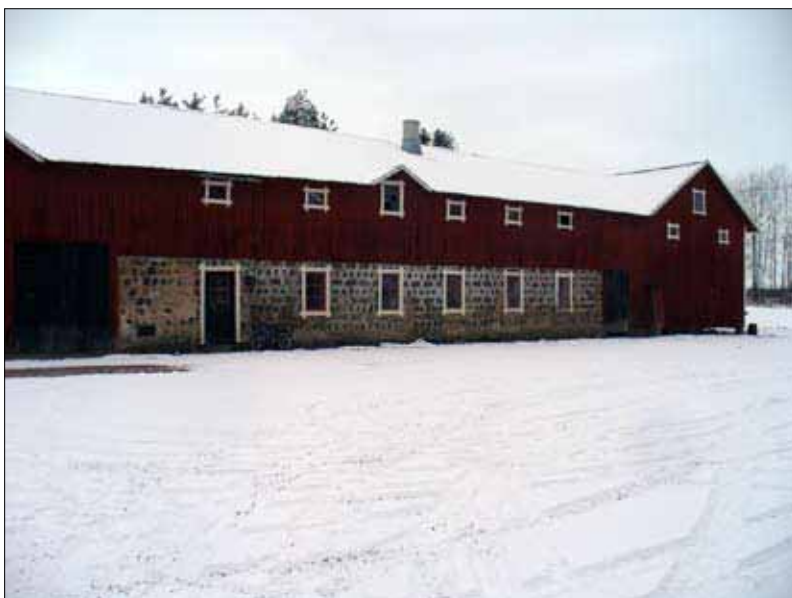
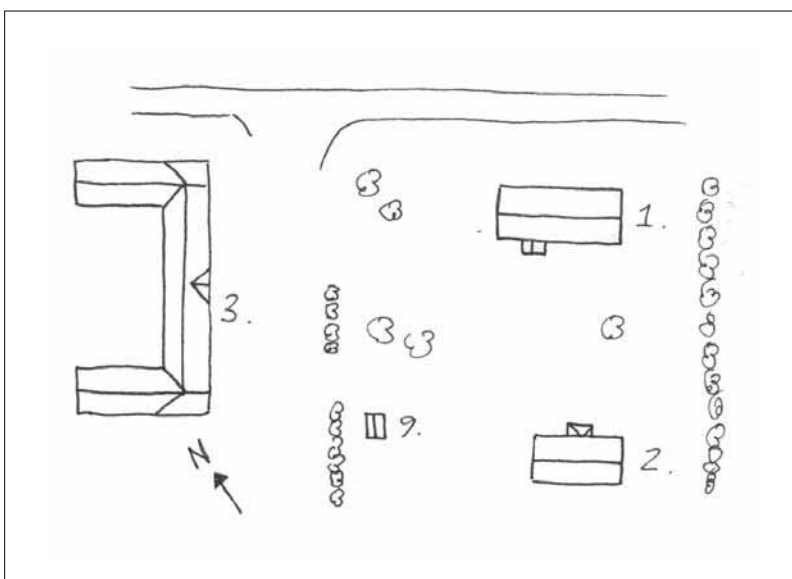
## Åsmundshyttan 6:5 Matsas

| Beskrivning av byggnadsdel, huvudbyggnad | | Bedömning |
|---|---|---|
| Dörrar | Rombmönstrad enkeldörr med fönster. | Modern. |
| Tak | Rött plegeltak, en skorsten av tegel. | Modernt takmaterial. |

- Bostadshusets fasadutformning med de övre gavelpartierna med naket timmer är ursprungligt och har därmed ett byggnadshistoriskt värde.
- Vid framtida exteriöra arbeten på huvudbyggnaden bör dörr och takmaterial bytas till utförande som harmonierar med byggnadens ålder.
- Den U-formade ekonomibyggnaden har en mycket stor del i upplevelsen av fastigheten. Dess detaljer som panel, portar, fönster, omfattningar och takmaterial förstärker dess värde.

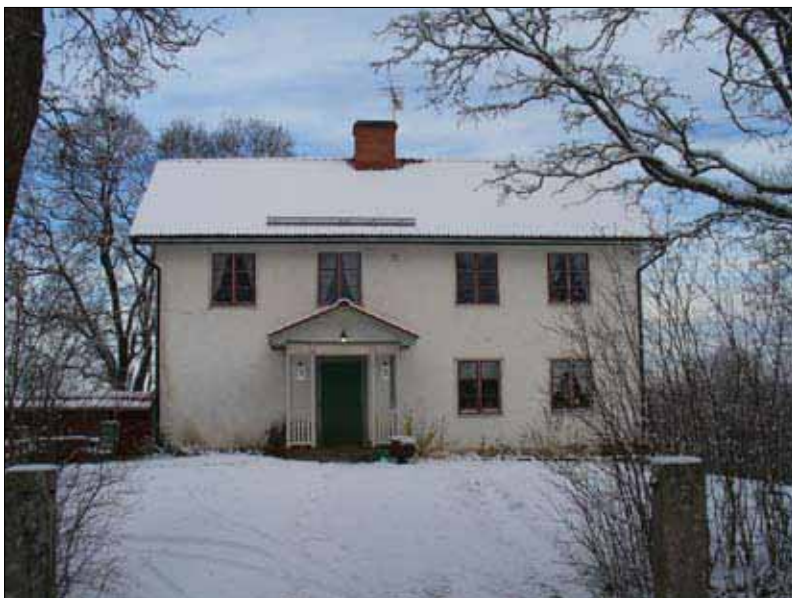
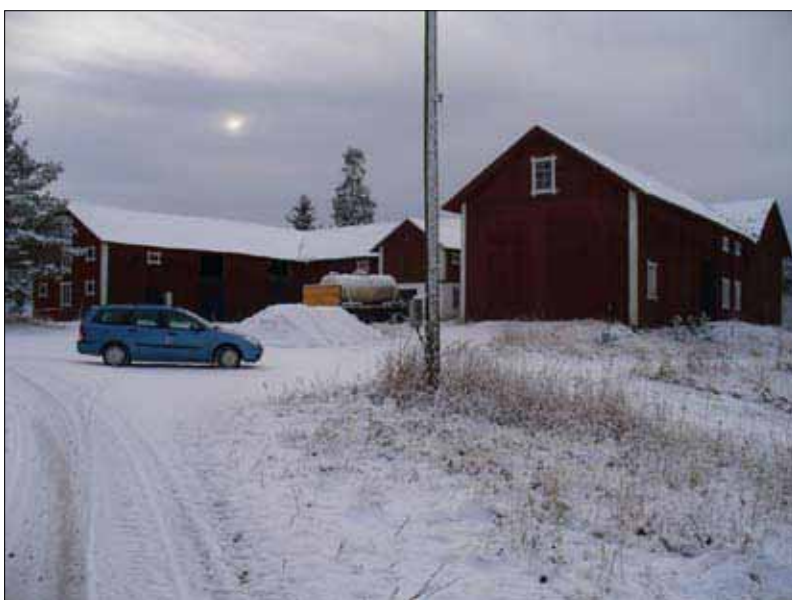
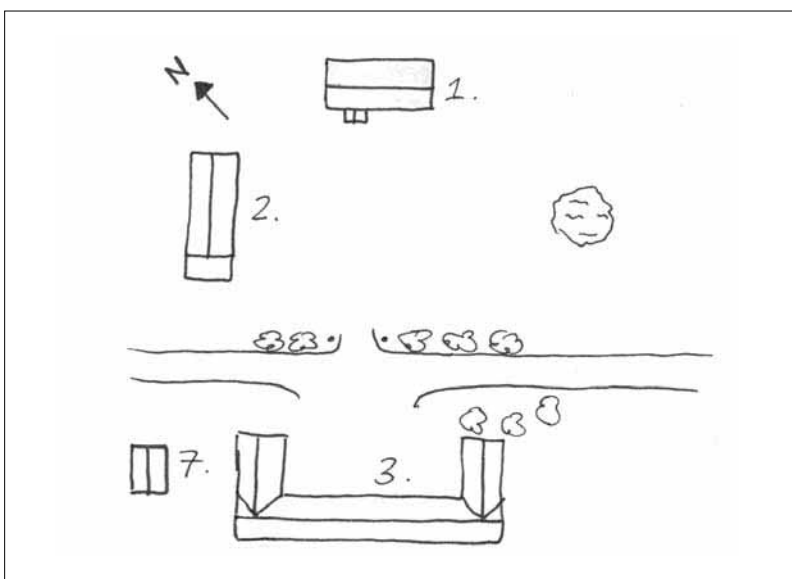
## Åsmundshyttan 7:4 Erik Anders

| Beskrivning av byggnadsdel, huvudbyggnad | | Bedömning |
|---|---|---|
| Övrigt | Verandadörr har tagits upp på den södra gaveln. | Ovarsamt ingrepp på byggnaden. |

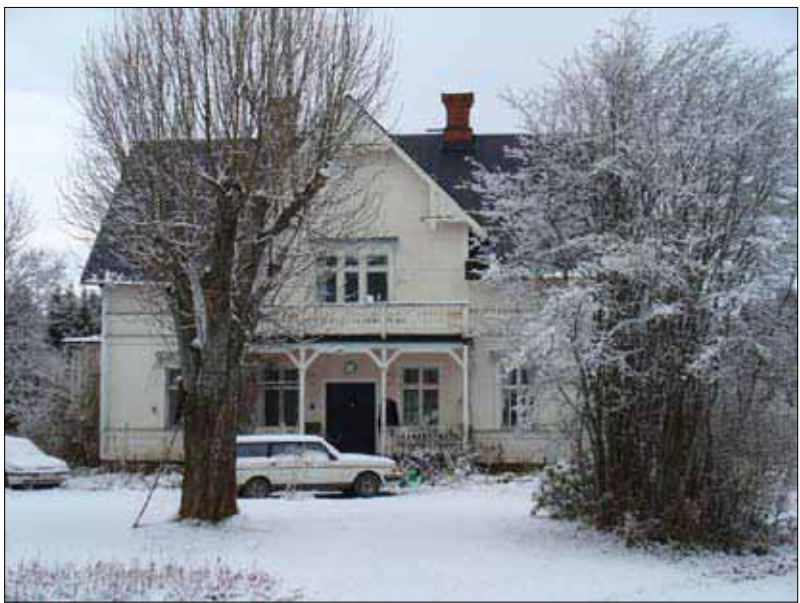
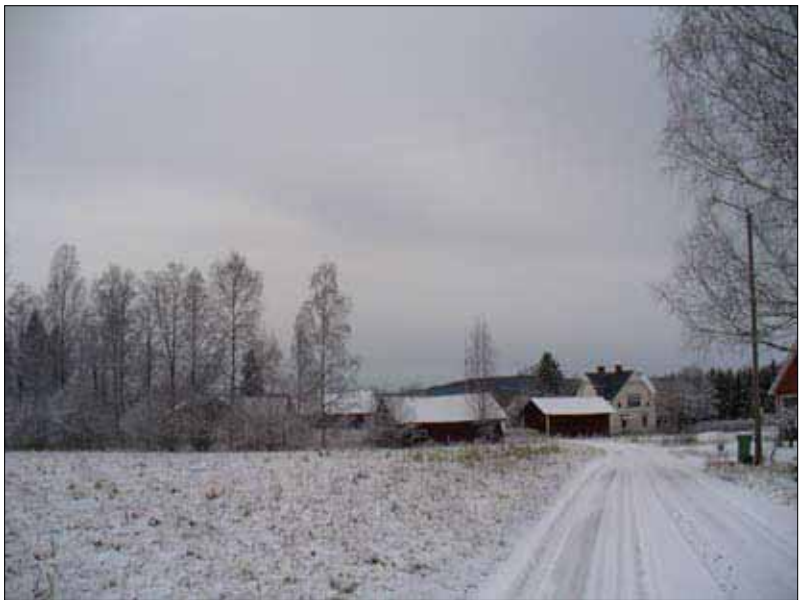
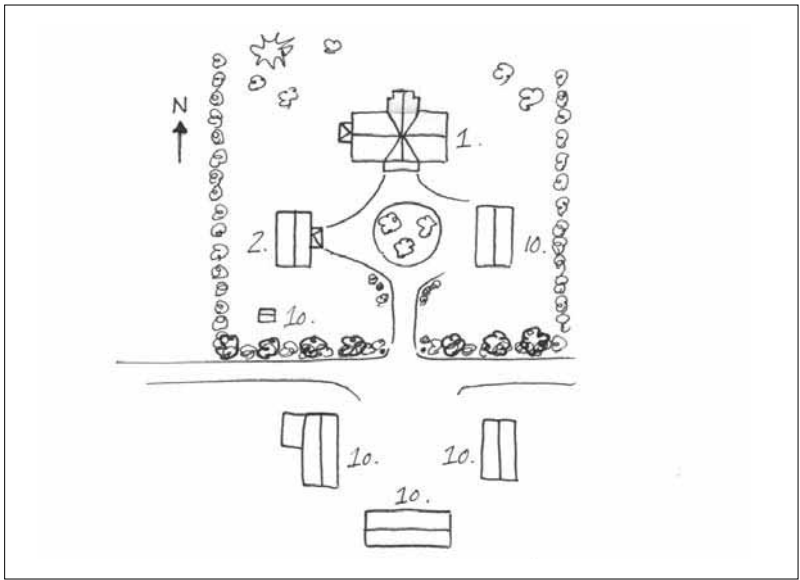
## Åsmundshyttan 12:1 Ollas

| Beskrivning av byggnadsdel, huvudbyggnad | | Bedömning |
|---|---|---|
| Tak | Svart trapetskorrugerad plåt, två murade skorstenar. | Sentida takmaterial. |

- Bostadshusets byggnadsdetaljer som panel, lövsågerier, fönster och dörr ger huset dess karaktär.
- Vid ett framtida takbyte bör den trapetskorrugerade plåten bytas mot ett takmaterial som harmonierar med byggnadens karaktär, förslagsvis falsad skivplåt.
- Bryggstugans/lillstugans byggnadsdetaljer som panel, veranda, fönster och dörr är viktiga för upplevelsen av gården.
- Trädgården med gångar, planteringar och träd förstärker gårdens kulturhistoriska värde.
- De tre fristående ekonomi-byggnaderna som tillsammans bildar ett U, har ett formspråk där det lokala materialet slaggsten spelar en betydelsefull roll som murat dekorativt band.

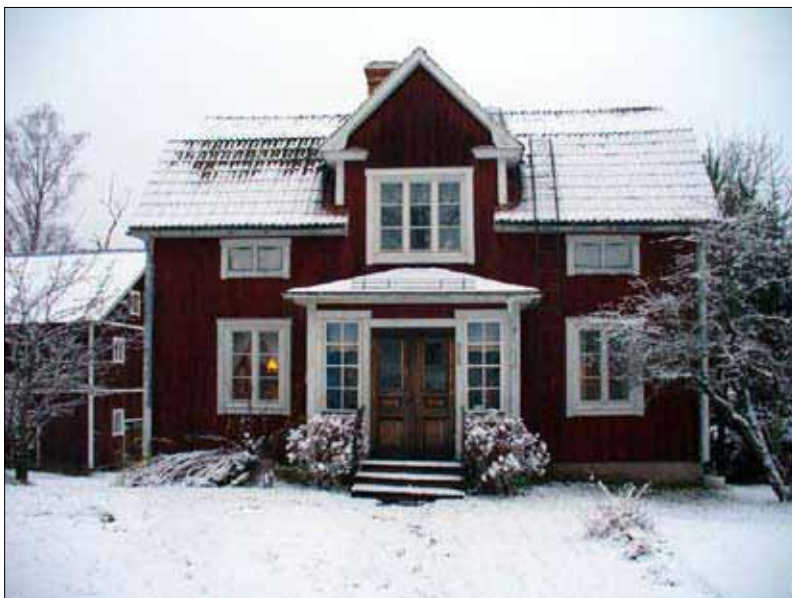
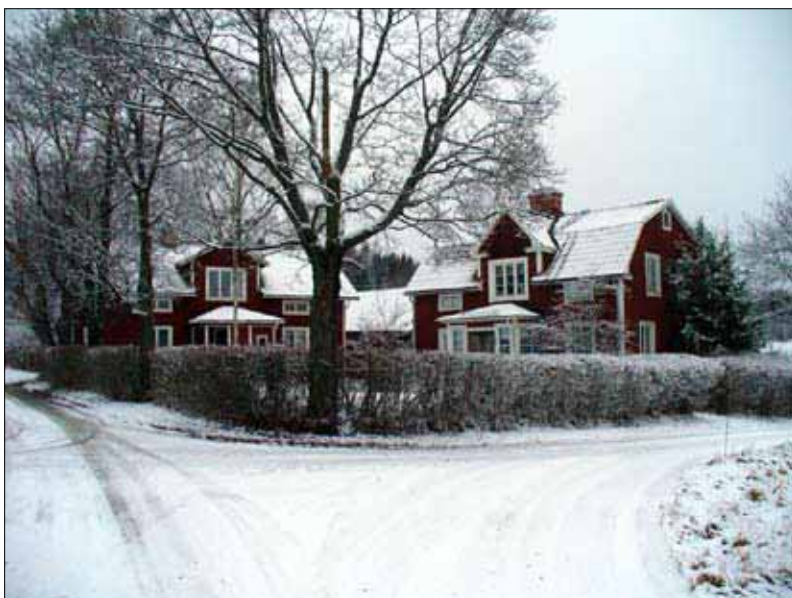
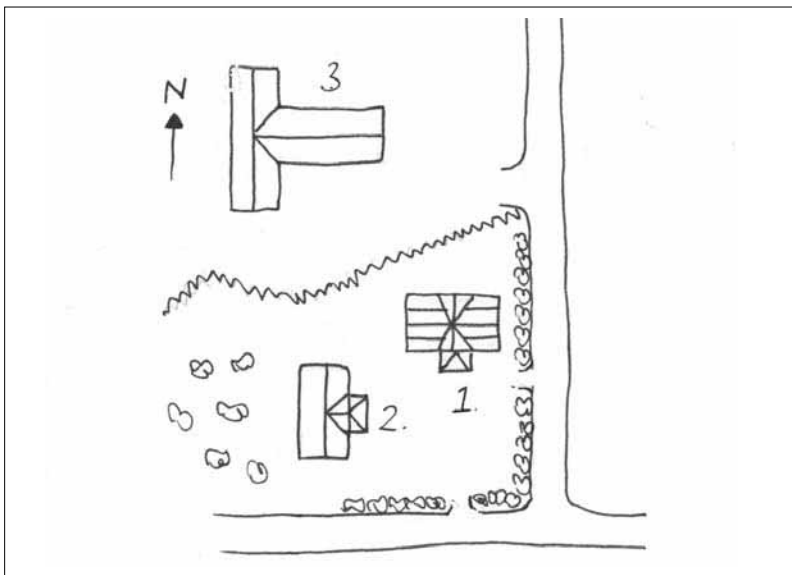
## Bagghyttan 10:1

Gården har ett välexponerat läge i en T-korsning. Bostadshuset har karaktär från 1900-talets början och är beläget i souterräng. I vinkel till huset finns en lillstuga, sannolikt uppförd vid samma tid. Norr om lillstugan finns en fruktträdgård. De båda bostadshusen omges av en häck med planterade träd på jämna mellanrum.

Norr om bostadshuset, på andra sidan den porlande bäcken, ligger den bastanta T-formade ladugårdsbyggnaden.

| Beskrivning av byggnadsdel, huvudbyggnad | | Bedömning |
|---|---|---|
| Konstruktion | Putsad stengrund, timmer, okänd takkonstruktion, murstock av tegel. | Tidstypisk konstruktion och material. |
| Fasadmaterial | Röd locklistpanel, vita snickerier. | Traditionell fasadutformning och färgsättning. |
| Fönster | Vita träspröjsade fönster, 2 bågar-3 rutor, 1 båge-2 rutor, småspröjsade fönster i glasveranda. | Tidstypisk utformning. |
| Dörrar | Omålad dubbel dörr med spegelindelning med fönster i dess övre del. | Traditionell dörr, dock ovanligt med omålade snickerier. |
| Tak | Tvåkupigt lertegel, en murad skorsten av tegel. | Traditionellt takmaterial. |
| Övrigt | Frontespiser på vardera långsida, glasveranda i en våning åt väster. | Verandan är antagligen samtida med huset. |

- Bostadshusets byggnadsdetaljer som panel, fönster, dörrar, veranda och lertegeltak har stor del i byggnadens värde.
- Ytterdörren bör målas i traditionell kulör, hämta förlagor från omkringliggande byggnader.
- Fruktträden finns norr om lillstugan och förstärker gårdens kulturhistoriska värde, liksom den omgärdande häcken med trädplantering.
- Bäcken som avgränsar bostadshusen från ladugården bidrar till det miljöskapande värdet.
- Den T-formade ekonomibyggnaden har bevarandevärda byggnadsdetaljer i panel, fönster och portar.

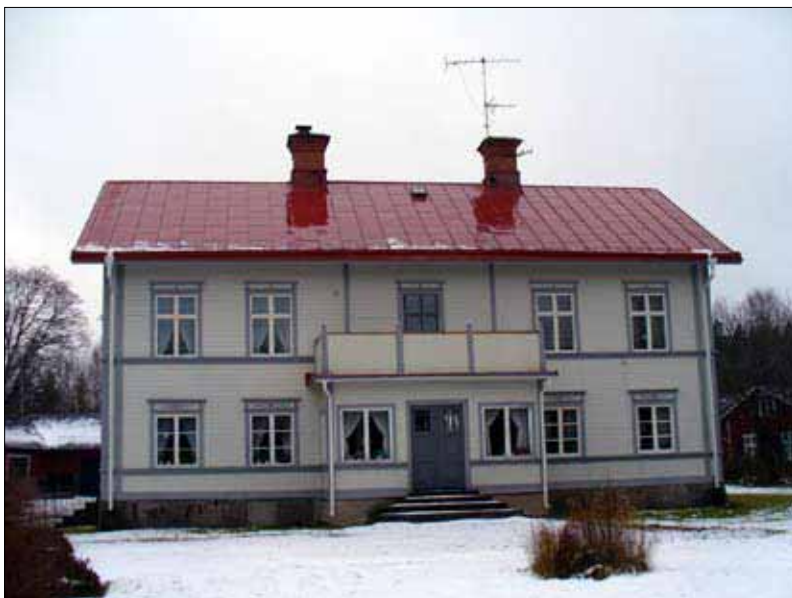
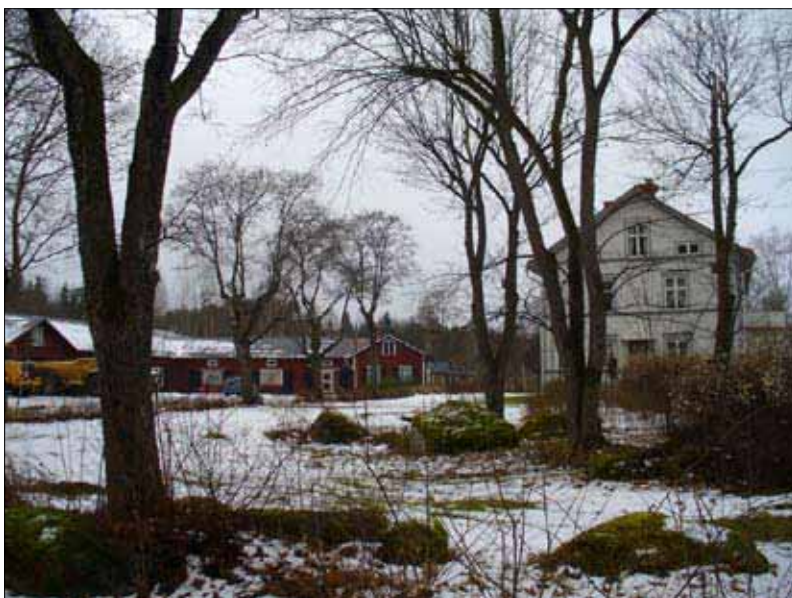
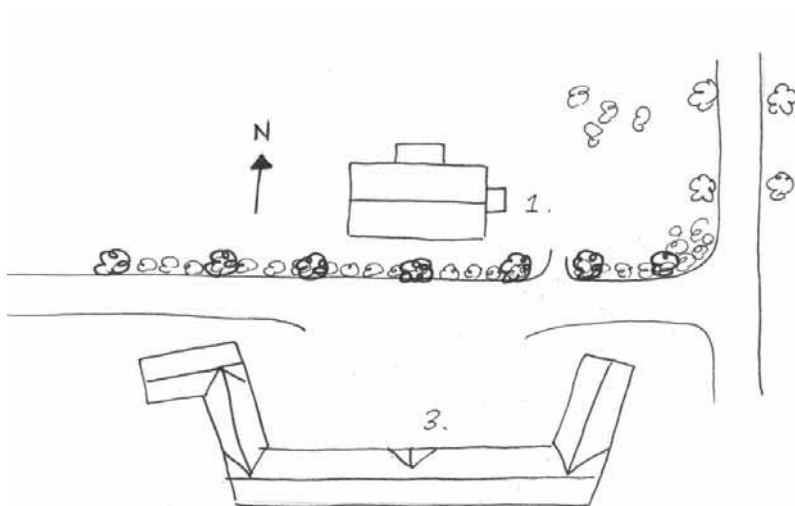
## Fagersta 13:455 m.fl. Per-Jons

Ståtlig bergsmansgård belägen i Fagersta. Bostadshuset är sannolikt uppfört under andra halvan av 1800-talet. I trädgården finns äldre fruktträd och delar av grusgångar bevarade.

På andra sidan byvägen ligger den U-formade låga ladugårdsbyggnaden (Fagersta 13:454) med synliga delar i slaggsten och tegel. Nyligen har ägarna även köpt in den stora ekonomibygnaden (Fagersta 1:56) belägen på den södra sidan av Torsåkersvägen.

| Beskrivning av byggnadsdel, huvudbyggnad | | Bedömning |
|---|---|---|
| Konstruktion | Spritputsad grund, timmer, åstak, murstock av tegel. | Tidstypisk konstruktion och material. |
| Fasadmaterial | Ljust grå liggande och stående fasspânt-panel avdelat med grått profilerat listverk. | Traditionell fasadutformning. |
| Fönster | Vita träspröjsade fönster, 2 bågar-3 rutor, 1 båge-2 rutor, 2 bågar-1 ruta, korspost, profilerade fönsteröverstycken. | Tidstypisk utformning, vissa fönster är sentida. |
| Dörrar | Grå dubbeldörr med spegelindelning med fönster i dess övre del. | Traditionell dörr. |
| Tak | Röd falsad plåt, två murade skorstenar av tegel. | Traditionellt takmaterial. |
| Övrigt | Glasveranda med ovanliggande balkong mot norr. Ingång med förtak av plåt på den östra gaveln. | Glasverandan med balkong sannolikt tillkommen under mitten av 1900-talet. Gavelns förtak är sannolikt från förra sekelskiftet. |

- Bostadshusets byggnadsdetaljer som panel, äldre fönster, dörrar, dekorativa fasaddetaljer, plåttak och skorstenar har en stor del i byggnadens värde.
- Vid framtida fönsterbyte bör de ospröjsade fönstren bytas till fönster som harmonierar med övriga fönster.
- En miljöskapande allé leder in till gården från vägen. I trädgården finns en bevarad trädgårdsstruktur med grusgångar, fruktträd och häck med planterade träd i gårdsgränsen. Samtliga dessa detaljer förstärker gårdens kulturhistoriska värde.
- Den U-formade ekonomibygnaden har en stor del i upplevelsen av hela fastigheten, den är dessutom viktig för bybilden. Dess värdebärare finns i panel, synligt murverk av slaggsten och tegel, fönster, portar och äldre falsat plåttak.

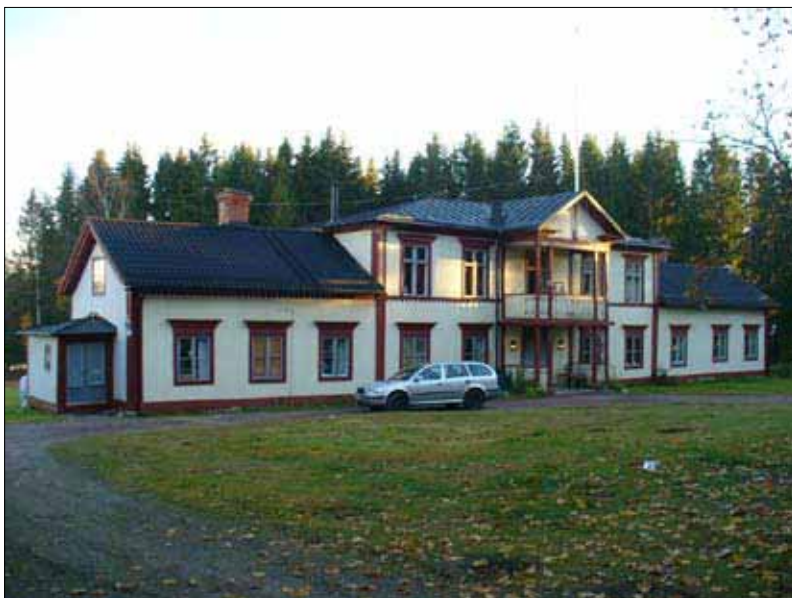
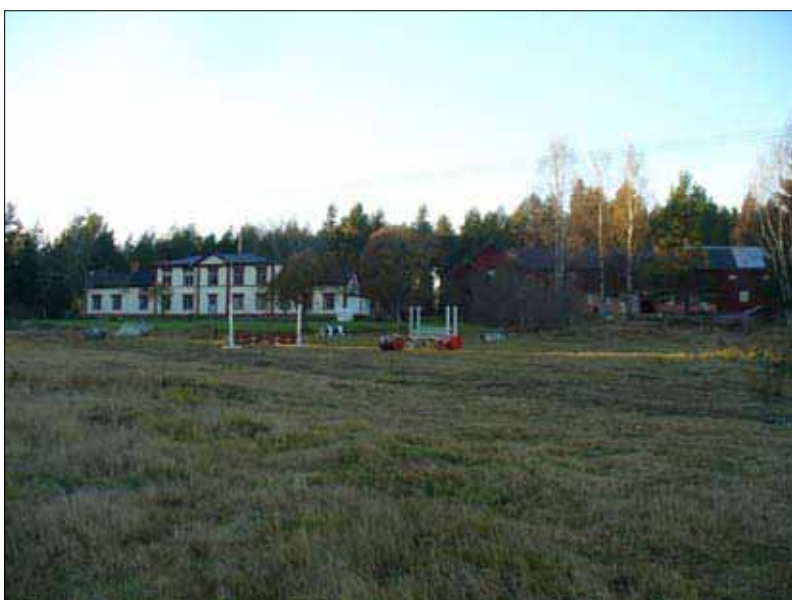
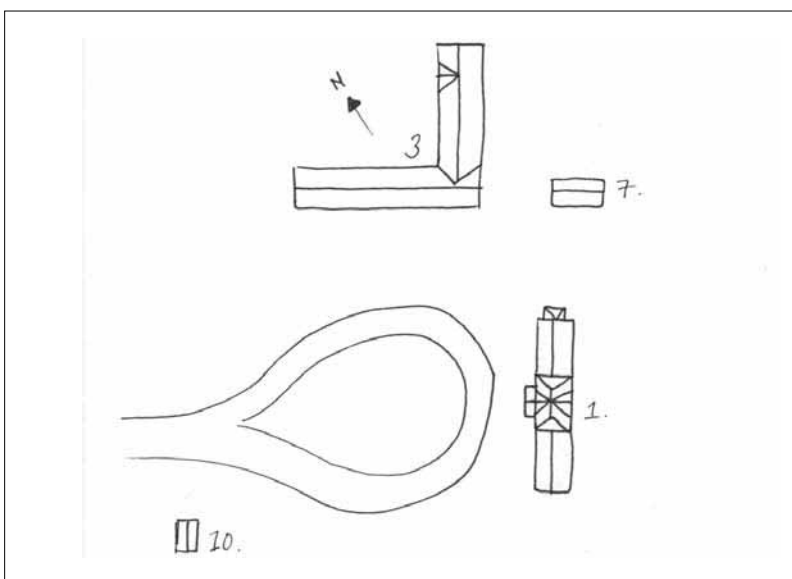
## Nordansjö 1:1 Nordansjö

Ett stycke ner från Stjärsundsvägen ligger gården Nordansjö. Gården är mycket vackert belägen med utsikt mot Sälgsjön. Enligt ägarna är bostadshusets äldsta del från 1634, men dess nuvarande speciella utformning tillkom 1894, då en grosshandlare från Gävle ägde det. Huset uppfördes ursprungligen som ett fänrikboställe. En mängd ekonomibyggnader finns på gården, som bodlänga, bastu och smedja.

Den magnifika ladugården med L-form har en hög grund av murat tegel, vilket ger den mycket av dess karaktär.

| Beskrivning av byggnadsdel, huvudbyggnad | | Bedömning |
|---|---|---|
| Konstruktion | Grund av natursten, timmer, åstak, murstock av tegel. | Tidstypisk konstruktion och material. |
| Fasadmaterial | Vit fasspontpanel, röda snickerier. Dekorativ röd bågformad list strax under takfot. | Traditionell fasadutformning, lokal färgsättning. |
| Fönster | Blågrå fönster, korspost, 1 båge-2 rutor, 1 båge-6 rutor, överljus. Profilerade fönsteröverstycken. | Påkostad och tidstypisk utformning. |
| Dörrar | Blågrå dubbeldörrar med spegelindelning. | Moderna med traditionell utformning. |
| Tak | Byggnadens mittdel har svart falsad plåt, sidodelarna har svart plegelplåt, två murade skorstenar av tegel. | Traditionellt och sentida material. |
| Övrigt | Öppen veranda med ovanliggande balkong mot köksentré på den gaveln. | Oklart när verandans nuvarande utformning tillkommit. |

- Bostadshusets byggnadsdetaljer som panel, dekorativa fasadelement, fönster, dörrar, veranda och färgsättning har stor del i byggnadens värde.
- Vid framtida takomläggning kan man med fördel byta ut den moderna planjaplåten till traditionell svart falsad plåt.
- De omkringliggande ekonomibyggnaderna har en stor del i fastighetens historia.
- Ladugården har bevarandevärda detaljer i panel, murverk, fönster, portar och bevarade stenramper. Byggnaden bidrar mycket till gårdens miljöskapande värde.

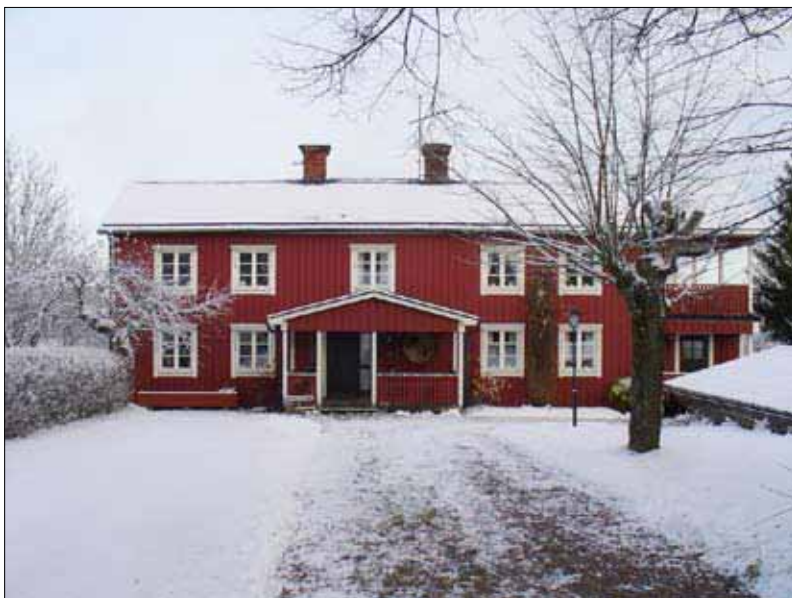
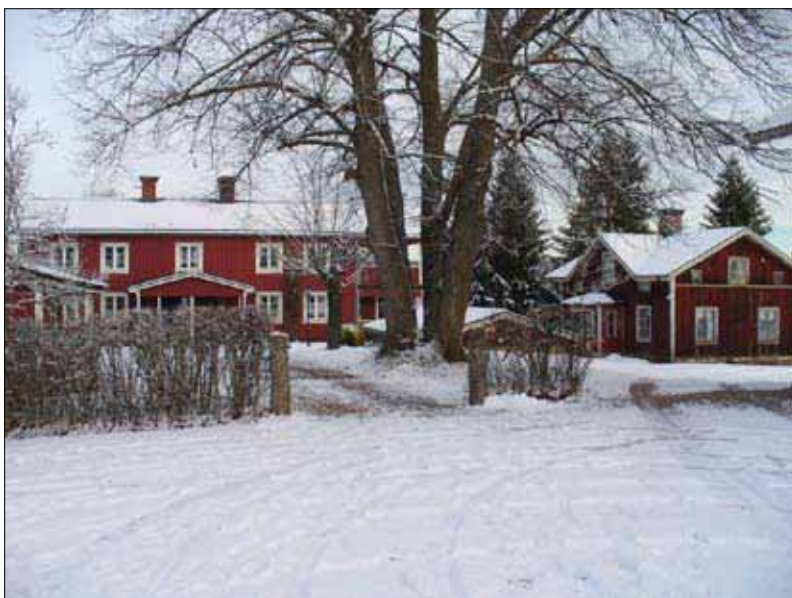
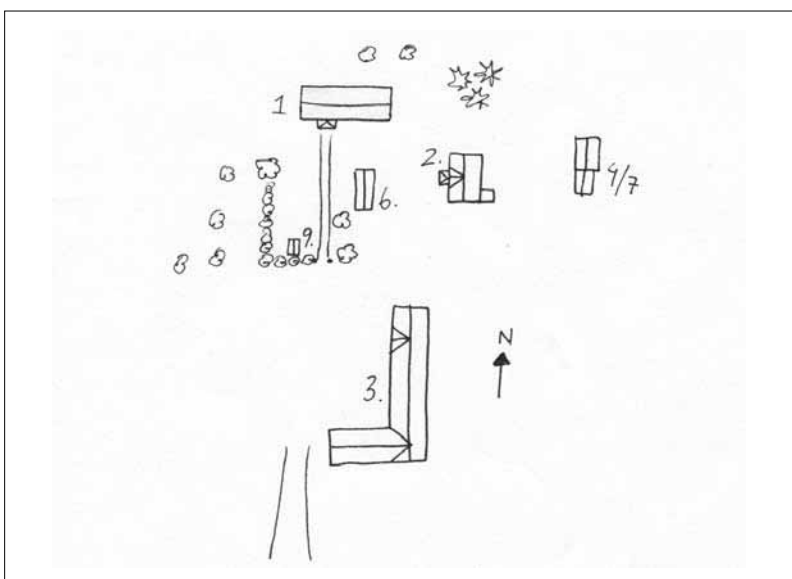
## Nybyn 1:5

Gården består av en huvudbyggnad belägen i vinkel med bryggstugan. Bakom denna finns ett härbre som är sammanbyggt med en bod. Framför bostadshuset finns en stor matkällare och i trädgården finns även en lekstuga. Mangården är väl avgränsad från fägården som ligger söder om trädgården.

Den L-formade ladugården består sannolikt av flera äldre delar som byggts samman.

| Beskrivning av byggnadsdel, huvudbyggnad | | Bedömning |
|---|---|---|
| Konstruktion | Tuktad stengrund, timmer, åstak, murstock av tegel. | Tidstypisk konstruktion och material. |
| Fasadmaterial | Röd locklistpanel, vita snickerier. | Traditionell fasadutformning. |
| Fönster | Vita träspröjsade fönster, 2 bågar-3 rutor. | Tidstypisk utformning. |
| Dörrar | Svart panelkädd enkeldörr, med intilliggande fönsterparti. | Modern utformning. |
| Tak | Svart trapetskorrugerad plåt, två murade skorstenar av tegel. | Sentida takmaterial. |
| Övrigt | Öppen veranda vid entrén, huset är förlängt på den östra gaveln och där finns även en balkong. | Sentida utformning. |

- Bryggstugan är mycket välbevarad till detaljer som panel, fönster, dörrar och skorsten.
- Härbret som är sammanbyggt med boden har en del i det miljöskapande värdet.
- De gamla staketstolparna i sten finns kvar och i trädgården finns äldre fruktträd vilka förstärker gårdens kulturhistoriska värde.
- Ladugården är synlig i landskapet och har bevarandevärda detaljer i panel, putsade ytor, spetsbågiga fönster och ålderdomliga portar. Ev. nya portar bör därför utformas med hög antikvariskt nivå.
