# GÅRDAR I TORSÅKER

En selektiv byggnadsinventering

Hofors kommun  
Gästrikland  
2007

Rapport 2008:03  
Ulrika Olsson

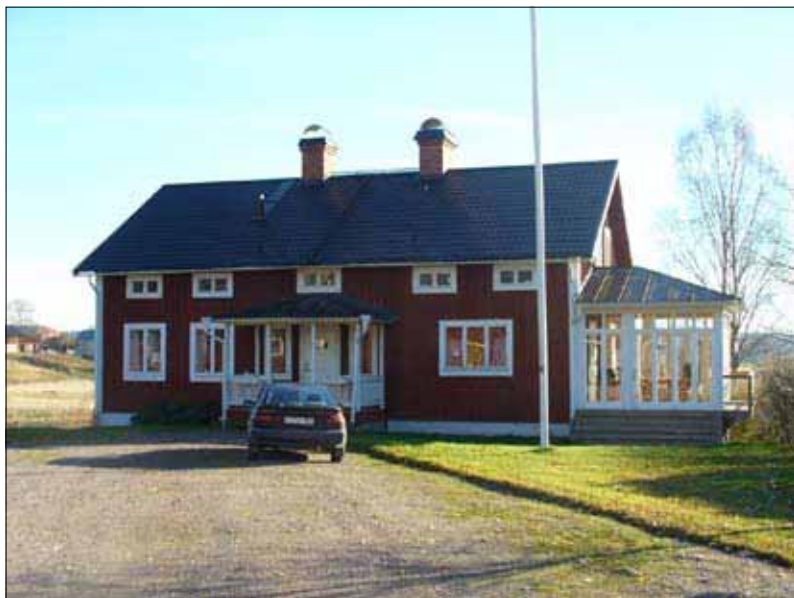
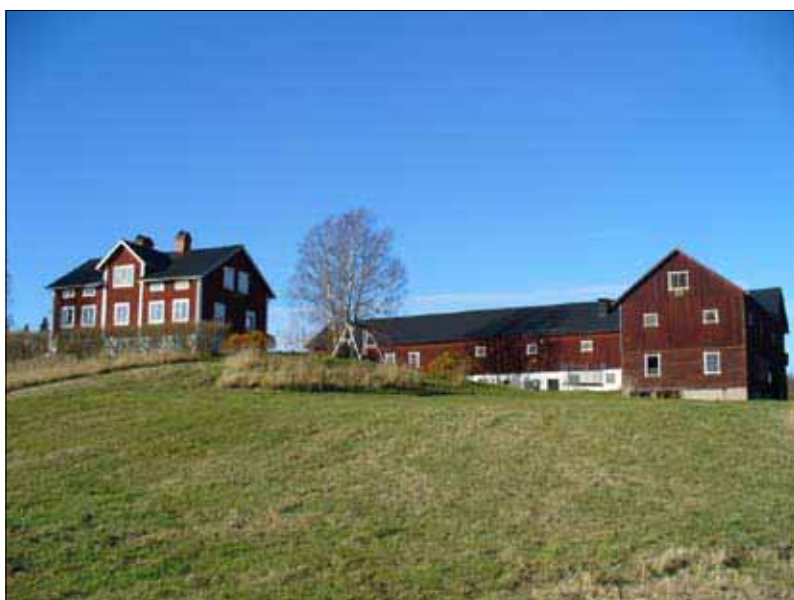
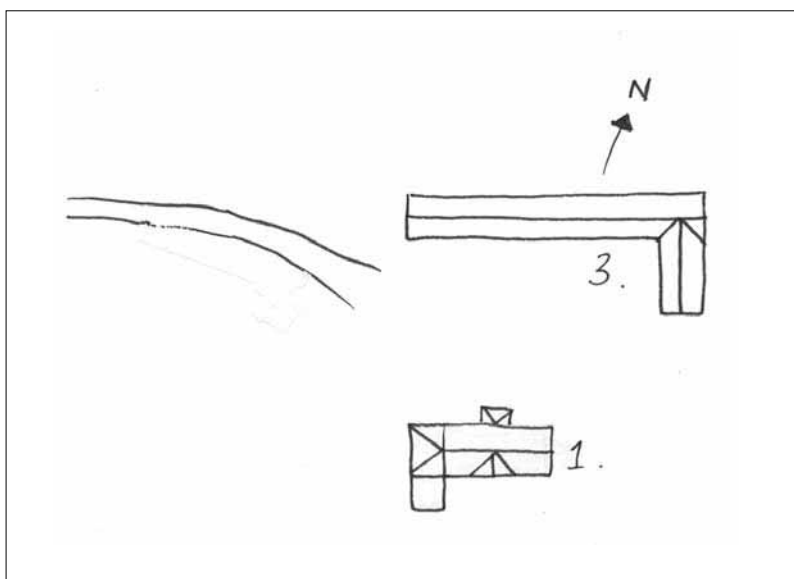
## Prästbordet 1:19

Gården är belägen ett stycke in på åkermarken, strax nedanför Torsåkers tätort. En del förändringar har skett på mangårdsbyggnaden under sen tid. Den L-formade ladugården är dock välbehållen.

| Beskrivning av byggnadsdel, huvudbyggnad | | Bedömning |
|---|---|---|
| Konstruktion | Putsad stengrund, timmer, åstak, murstock av tegel. | Tidstypisk konstruktion och material. |
| Fasadmaterial | Röd locklistpanel, vita snickerier. | Traditionell panel. |
| Fönster | Vita (delvis röda) träspröjsade fönster, 2 bågar-3 rutor, 2 bågar-1 ruta, 3 bågar-1 ruta, 1 båge-1 ruta. | Tidstypisk och sentida fönsterutformning. |
| Dörrar | Vit slät enkeldörr med fönster, dubbeldörr med spegelindelning. | Modern och äldre dörr. |
| Tak | Svart plegelplåt, två murade skorstenar av tegel. | Sentida takmaterial. |
| Övrigt | Öppen veranda i en våning mot norr, inglasad altan på den västra gaveln. | Sentida utformning. |

- Bostadshusets byggnadsdetaljer som panel, äldre fönster och dörrar har stor del i byggnadens värde.
- Vid framtida takbyte kan man med fördel återgå till ett traditionellt takmaterial som falsad skivplåt, alternativt lertegel.
- Den L-formade ekonomibygnaden med värdebärare som panel, putsade delar, fönster, portar och äldre pannplåt förstärker gårdens kulturhistoriska värde.

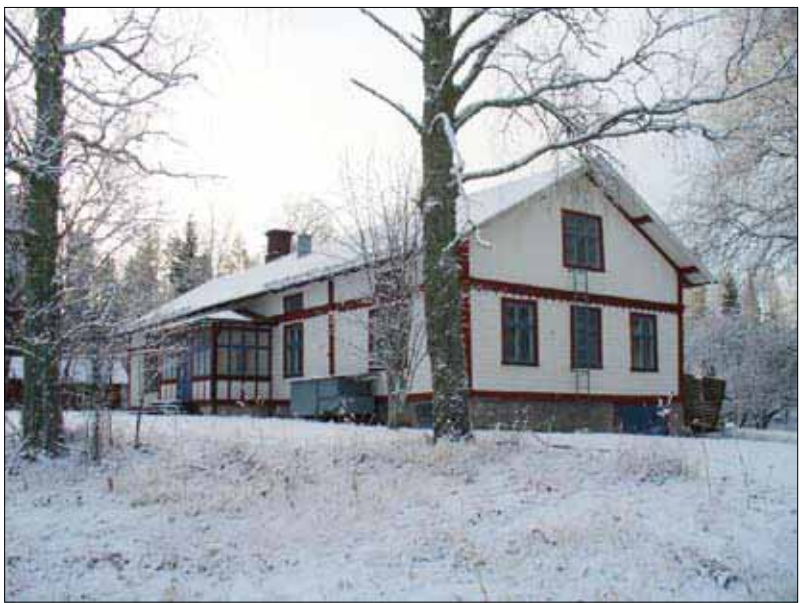
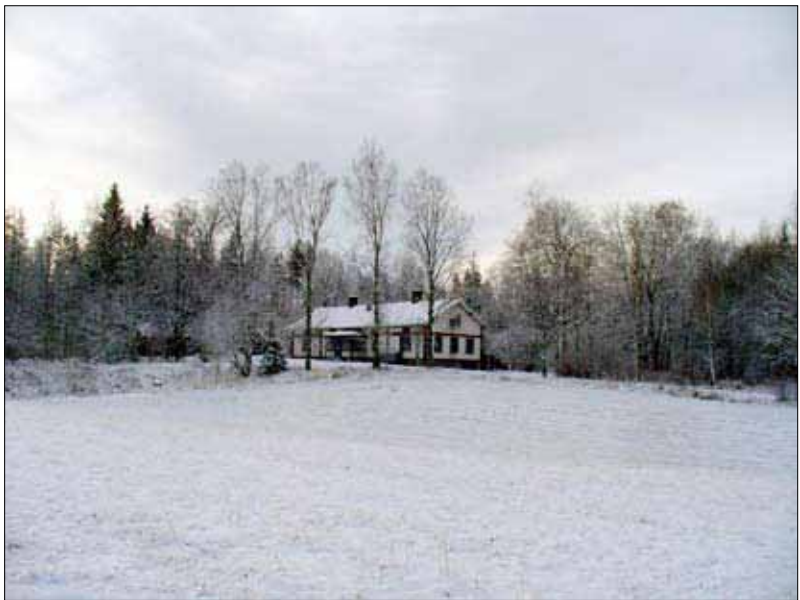
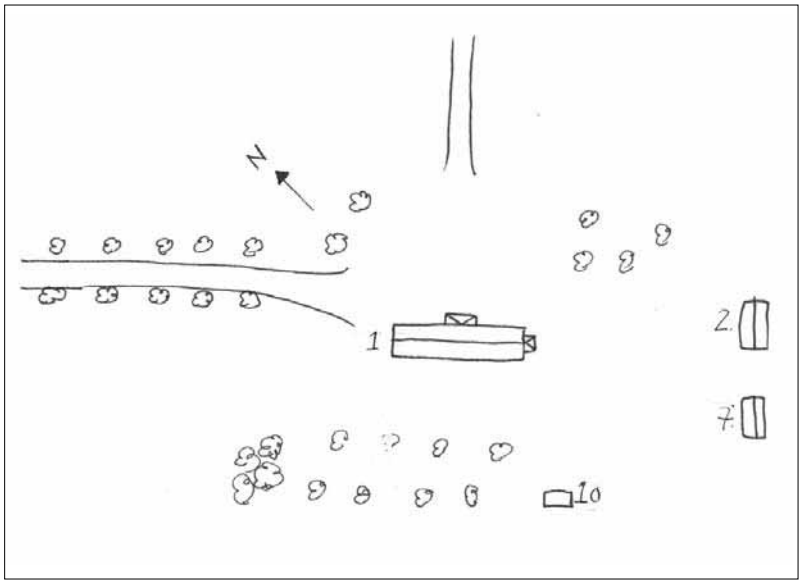
## Särsta 7:3 Särstaholm

1½ vånings bostadshus med långsmal form och med Torsåkersfärgsättning i vitt, rött och blått. Ett stycke från bostadshuset, invid skogskanten ligger en timrad bryggstuga och en lada. Ett kraftigt ingrepp i husets stomme har gjorts då ett garage under huset tillkommit på den västra sidan. Söder om huset finns en mycket välbevarad fruktträdgård och gården inramas med björkar liksom vägen som leder upp till gården.

Ett hundratal meter norr om gården ligger en samling rödfärgade ekonomibyggnader, såväl äldre som modernare. En av de äldre byggnaderna är uppförda i skiftesverksteknik och har spår efter en vällingklocka vid dess ena gavel.

| Beskrivning av byggnadsdel, huvudbyggnad | | Bedömning |
|---|---|---|
| Konstruktion | Putsad/gjuten grund, timmer, åstak, murstock av tegel. | Sentida grund i övrigt tidstypisk konstruktion och material. |
| Fasadmaterial | Vit liggande och stående fasspontpanel med röda listverk. | Tidstypiskt material och lokal färgsättning. |
| Fönster | Blå korspost. | För platsen ej typisk färgsättning. |
| Dörrar | Blå dubbeldörr med spegelindelning och fönster i dess övre del. | Tidstypisk form |
| Tak | Svart trapetskorrugerad plåt, två murade skorstenar i tegel varav en är pustad. | Sentida takmaterial. |
| Övrigt | Glasveranda i en våning mot norr, garage i källarplan mot väster, sentida utbyggnad på den östra gaveln. | Tidstypisk veranda. |

- Bostadshusets byggnadsdetaljer som panel, listverk, fönster och veranda ger huset dess karaktär.
- Vid ett framtida takbyte bör den trapetskorrugerade plåten bytas mot ett takmaterial som harmonierar med byggnadens karaktär, förslagsvis falsad skivplåt, alternativt lertegel.
- Bryggstugan och ladan belägna i trädgården är viktiga för upplevelsen av gården.
- Björkallén som leder upp till huset och fruktträdgården förstärker gårdens kulturhistoriska värde.
- De äldre ekonomibyggnaderna berättar om gårdens historia och har byggnadshistoriska värden.

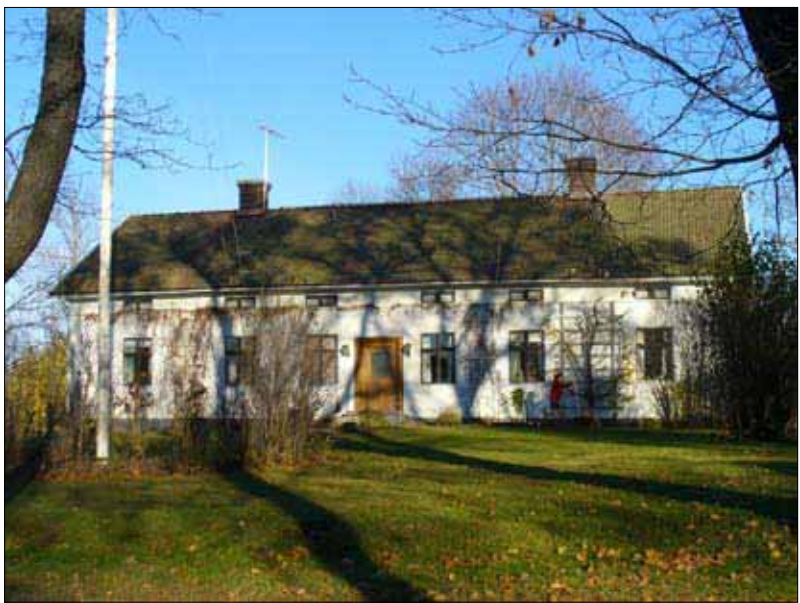
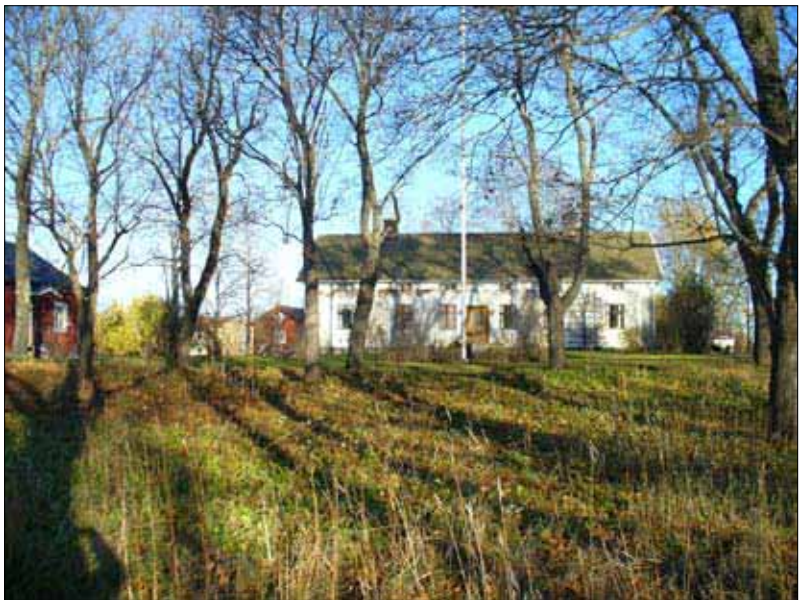
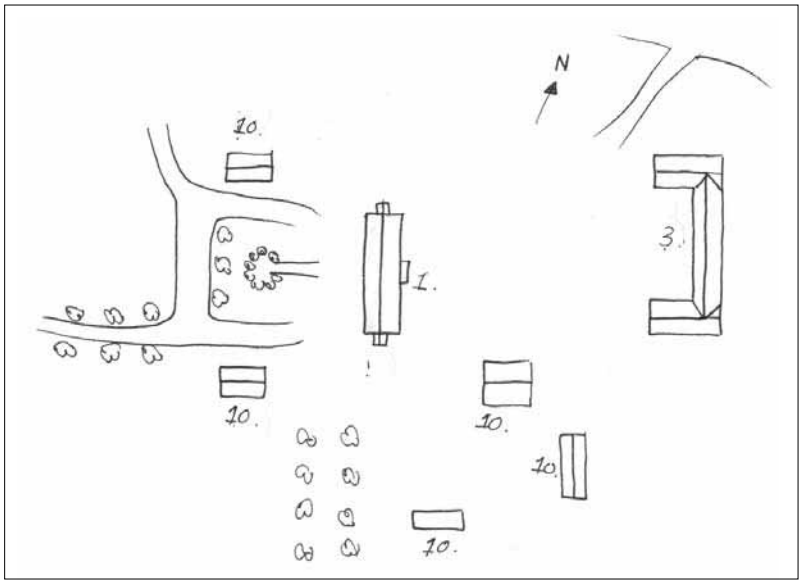
## Särsta 8:1 Särstagård

Särstagård uppfördes ursprungligen som gästgiveriets jordbruksgård, här bodde tjänstefolket och här fanns djurhållningen. Bostadshuset finns med på en karta från 1839 och ladugården uppfördes på 1860-talet. Gårdens nuvarande utseende är till största del tillkommet under 1940-talet då genomgripande renoveringar utfördes. Bostadshuset flankeras av två flyglar i form av två mindre rödfärgade byggnader, idag nyttjade till bostad och förråd. Den gamla bodlängan, med förråd till varje familj, finns ännu bevarad på tomten.

Den U-formade ekonomibyggnaden ligger ett stycke öster om bostadshuset och är väl synlig efter vägen som sträcker sig igenom Torsåkers tätort.

| Beskrivning av byggnadsdel, huvudbyggnad | | Bedömning |
|---|---|---|
| Konstruktion | Gjuten grund, timmer, åstak, murstock av tegel. | Grund från 1940-talet i övrigt tidstypisk konstruktion och material. |
| Fasadmaterial | Vit spritputs med släta omfattningar och knutar. | Okänt när putsen är tillkommen. |
| Dörrar | Lackad enkel trädörr med fönster. | 1940-tal, tidigare en hög dubbeldörr. |

- Bostadshusets spritputs ger huset dess karaktär. Vid framtida fönster- och dörrbyten bör övervägas att återställa den tidigare utformningen.
- Trädgården med gångar, planteringar, träd och allé från väster förstärker gårdens kulturhistoriska värde.
- Samtliga små ekonomibyggnader är viktiga för upplevelsen av hela gården, inte minst flyglarna, vilka med fördel också kan återfå en äldre utformning vid framtida fönster- och dörrbyten.
- Den U-formade ekonomibyggnaden utgör ett välkänt landmärke inne i Torsåkers tätort. Dess värdeskapare utgörs av de synliga slaggstenspartierna, fönster med karaktäristiska omfattningar, luckor och portar.

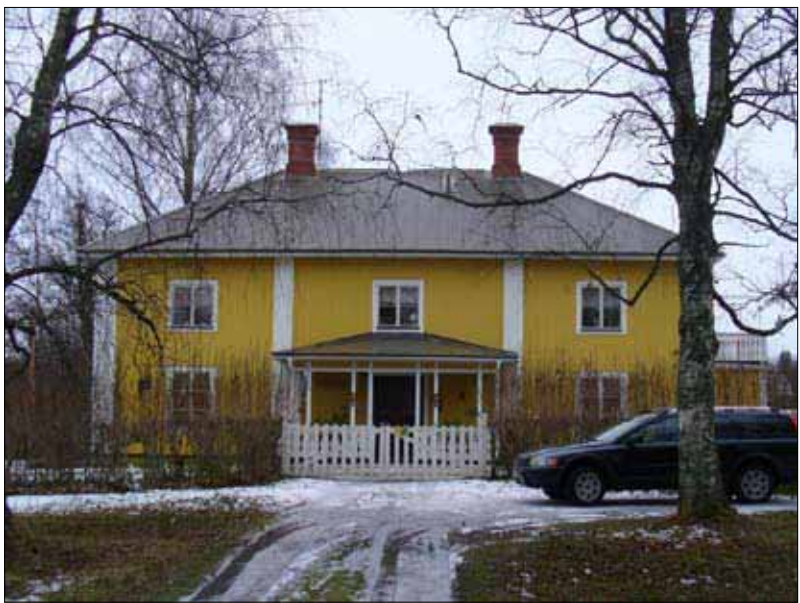
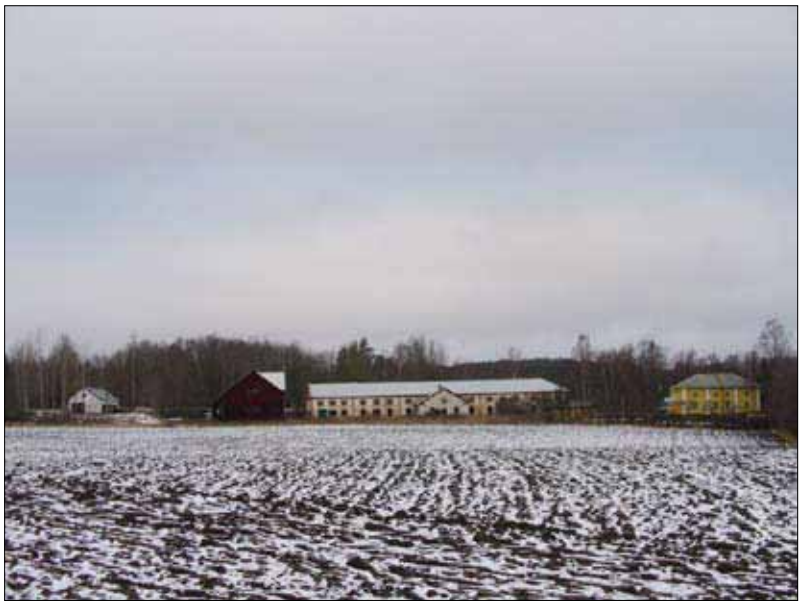
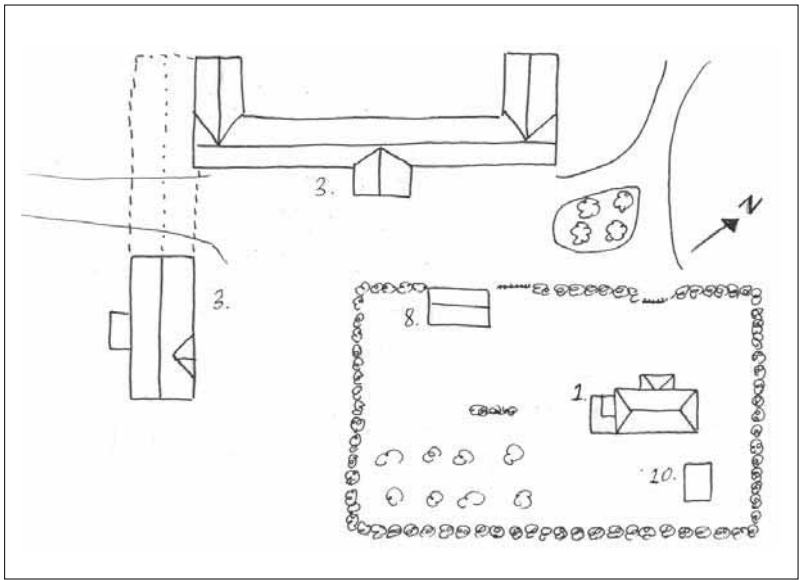
## Tjärnäs 12:1, 12:46 Tjärnäs herrgård

Mangårdsbyggnaden flyttades till platsen vid mitten av 1800-talet. Det är okänt när den murade ladugårdsbyggnaden uppfördes. Från början var den ihopbyggd med stallet som ännu finns bevarat.

- Bostadshusets byggnadsdetaljer som fönster, färgsättning, takform och skorstenar har en stor del i byggnadens värde.
- Vid framtida takomläggning kan man med fördel byta den trapetskorrugerade plåten mot traditionell falsad plåt, alternativt lertegel.
- Väster om bostadshuset finns en välbevarad fruktträdgård som förstärker gårdens kulturhistoriska värde.
- Den magnifika U-formade ladugården är putsad vit med synliga dekorativa tegeldetaljer samt pilastrar i gul puts. Portar, fönster och luckor har stor del i ladugårdens kulturhistoriska värde. Ladugården har ett högt upplevelsevärde i Tjärnäs och bör därför underhållas och bevaras.
