# LARS-NILS I ÖNNEBERG

Antikvarisk medverkan i samband med renovering av mangårdsbyggnad

Önneberg 5:9  
Alfta socken  
Ovanåkers kommun  
Hälsingland  
2009

Rapport 2012:05  
*Daniel Olsson*

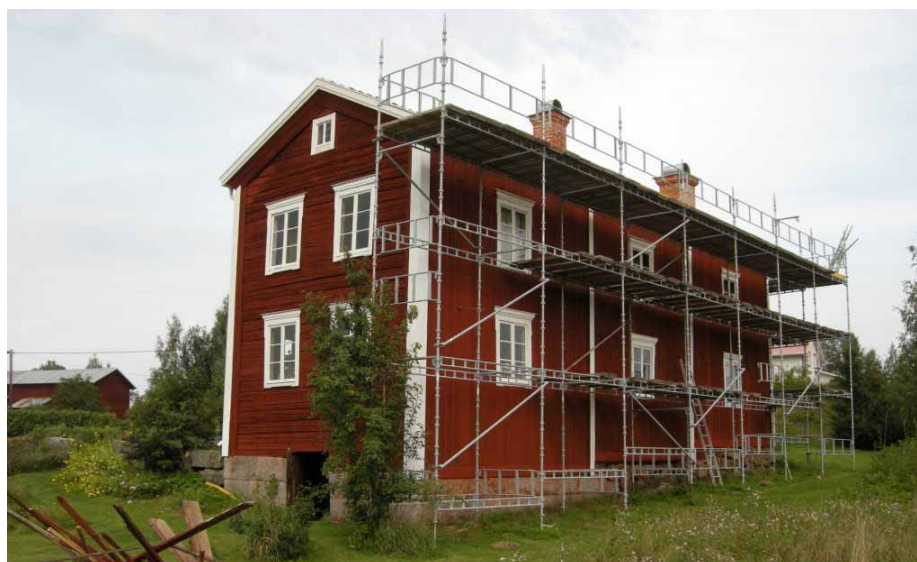
*Ill. 8. Mangårdsbyggnaden från söder med byggnadsställning för takarbetet. Foto: Daniel Olsson, Länsmuseum Gävleborg, 2009-08-25.*

Många av tegelpannorna var vittrade och skadade före renoveringen. Samma sak gällde tegeltaket på brokvisten. Vindskivor, vattbrädor och hängskivor var delvis rötskadade. Den tidigare hänggrännen och stuprören mot gården var också i dåligt skick. Längs den sydöstra sidan av huset saknades hänggrännor och stuprör helt. Befintliga plåtarbeten kring skorstenarna var i dåligt skick.
