# BERGSJÖ KYRKA OCH STIGPORT

Antikvarisk medverkan i samband med fasadrenovering

Bergsjö kyrka  
Bergsjö socken  
Nordanstigs kommun  
Hälsingland  
2009-2010

Rapport 2012:07  
*Daniel Olsson*

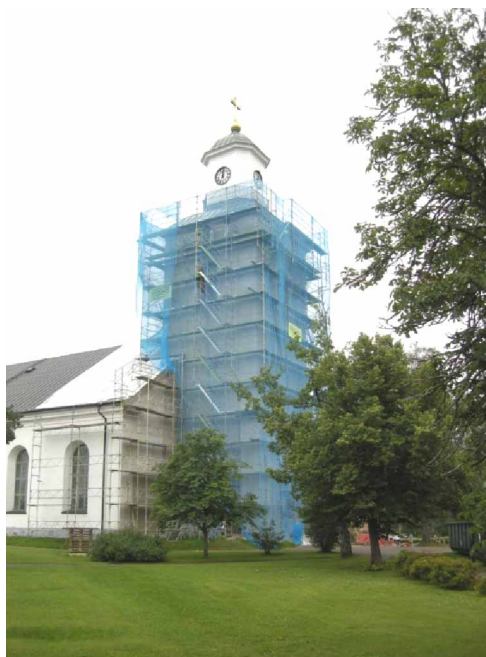
*Ill. 8. Kyrktornet med byggnadsställningar. Foto från nordväst, Daniel Olsson, Läns-museet Gävleborg 2009-06-08.*

Arbetet inleddes med täckning av mark och resning av byggnadsställningar kring kyrkans torn samt långhusets västra fasader. Därefter skedde in-täckning av de fasaddelar som måste skyddas. Fasaderna blästrades varsamt med sandblästring och löst sittande puts knackades ned. De sprickor som fanns rensades från felaktiga bruksskikt. På tornfasadernas nedersta parti, till cirka 2,5-3,0 meters höjd över sockeln, har all puts tagits bort in till naturstensytan. Anledningen till detta var att putsen på det här partiet visade sig vara av dålig kvalitet, vilket även provanalyser på bruket tidigare hade visat. Det var även dessa fasadytor som var svagt brunfärgade före renoveringen.

På de frilagda naturstensytorna på tornfasadernas nedre delar påfördes nya bruksskikt av kalkbruk som efterliknade de tidigare bruken i 10-12 lager. Därefter utfördes utstockning av hela tornfasaderna samt långhusets västra fasad med hydrauliskt kalkbruk; Maxit, Serpo 148 och efter karbonatisering avfärgades hela tornfasaden och långhusets västra fasad med Keim Purkristalat i helt vit kulör. Fasadytorna har sedan kvastats. På tornets sockel togs den tidigare bruksslamningen bort genom blästring. Sockeln slammades sedan tunt med hydrauliskt kalkbruk Maxit Serpo 149, men avfärgades inte för att se om det på detta sätt går att kapilläruppsugningen kan minska i framtiden.

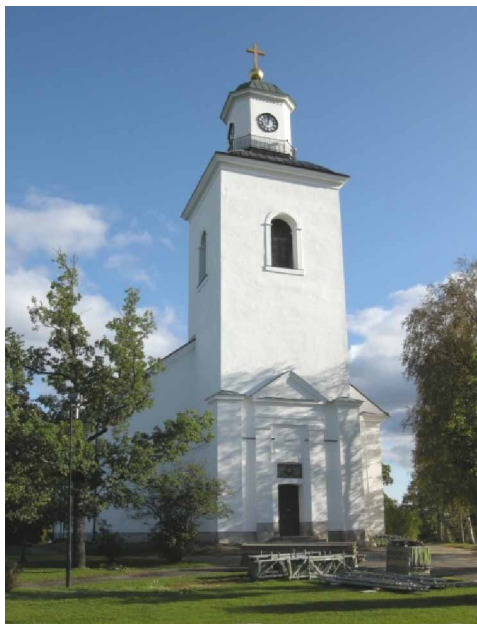
*Ill. 15. Kyrkan från nordväst efter renoveringen. Foto: Daniel Olsson Läns museet Gävleborg 2009-09-16.*

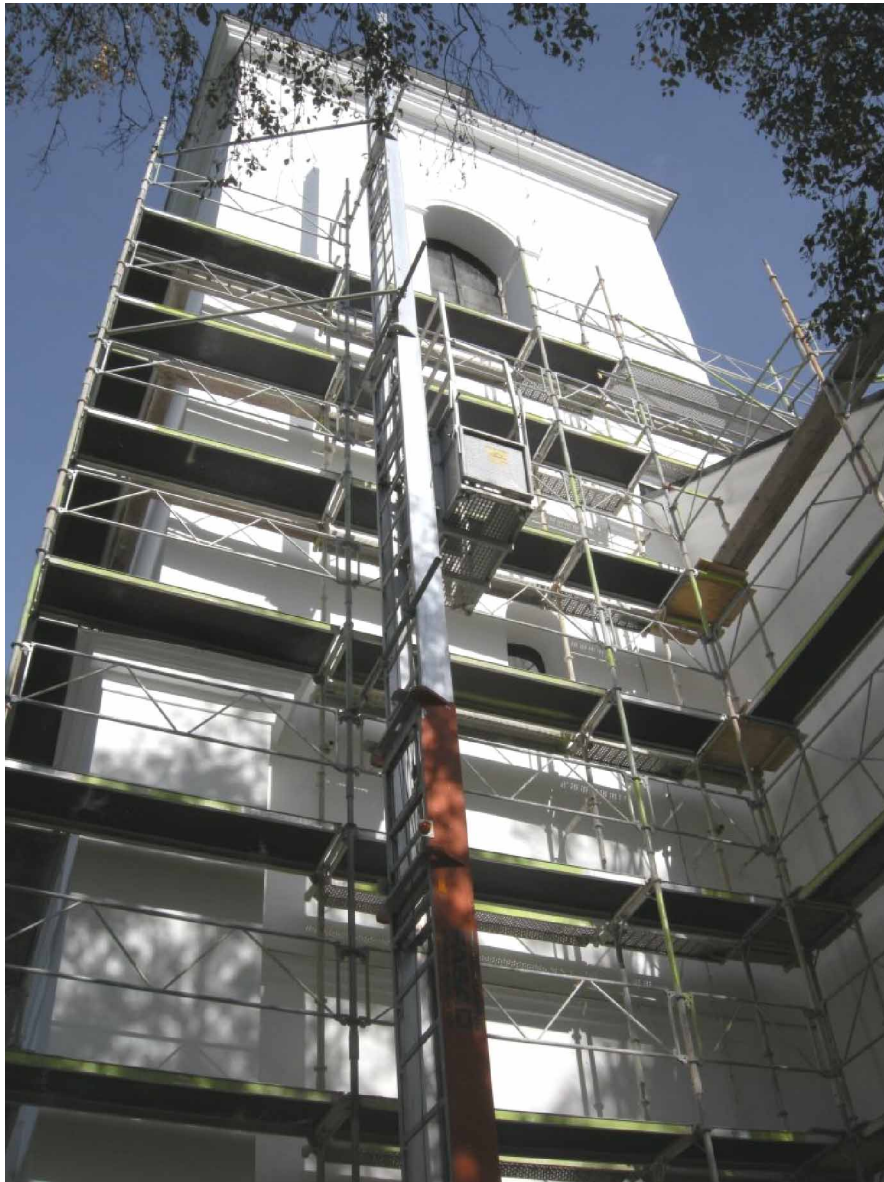
*Ill. 17. Kyrktornets södra fasad efter påbörjad ställningsrivning. Foto från sydväst, Daniel Olsson Läns museet Gävleborg 2009-09-08.*
