OPPIGÅRDS PÅ DEGERKÖLSVALLEN

Antikvarisk medverkan vid renovering av bod med källarsvale

Svedja 5:6
Färila socken
Ljusdals kommun
Hälsingland
2010–2011

Rapport 2014:04
Daniel Olsson

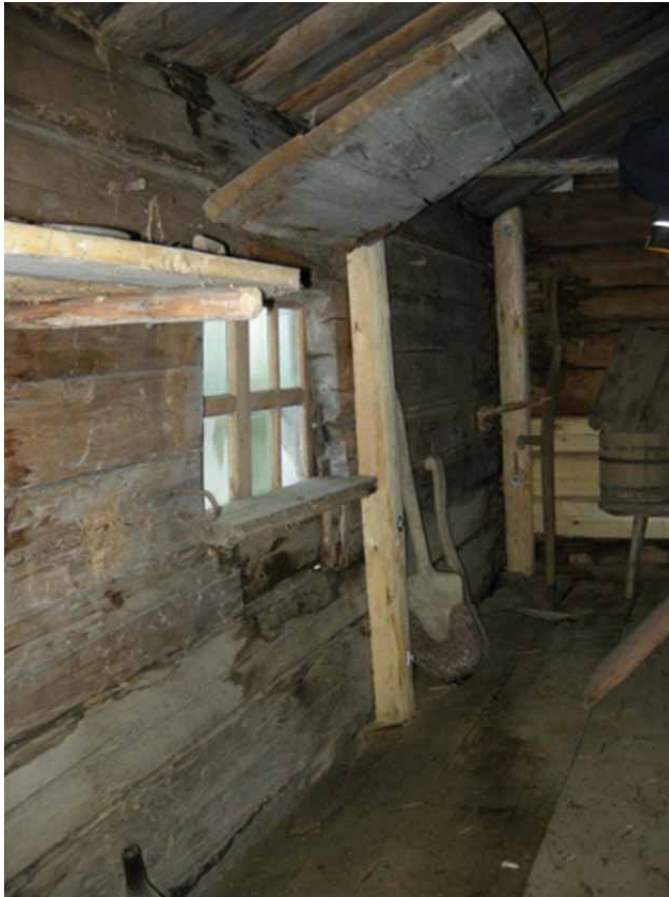
Figur 4. Interiör från bodens inre rum med luckan innanför fönstret i uppfällt läge. Foto från väster, Daniel Olsson, Länsmuseet 2009-10-29.
