”NORR PÅ GÅRN” VID TÔMTENS I TJÄRNA

Antikvarisk medverkan i samband med renovering av parstuga

Tjärna 2:1
Bjuråkers socken
Hudiksvalls kommun
Hälsingland
2008–2009

Rapport 2014:05
Daniel Olsson

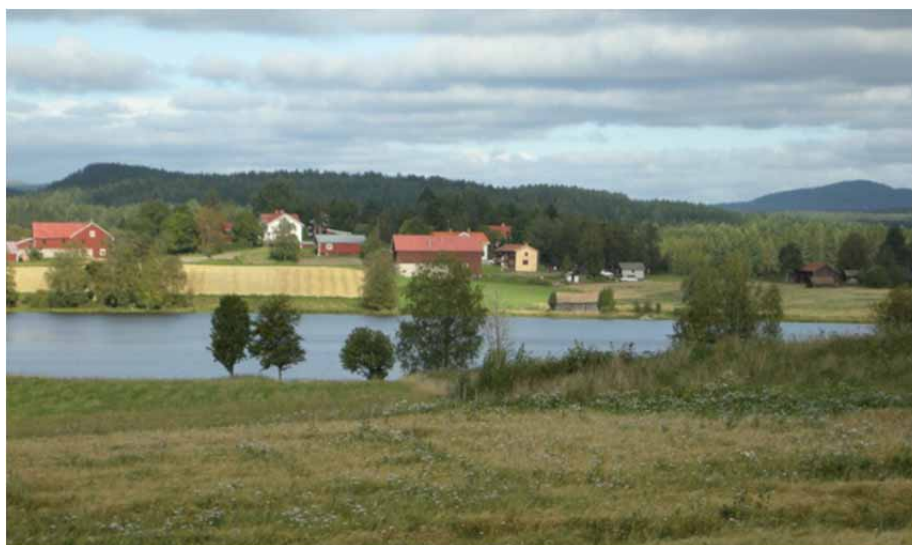
Figur 2. Gården Tômtens i Tjärna (i bildens mitt) och Tjärnatjärnen sedd från landsvägen mellan Delsbo och Bjuråker. Gammelbyggningens nya träpanel på östgaveln syns väl från denna plats. Foto: Daniel Olsson, Läns museet Gävleborg 2009-09-03.

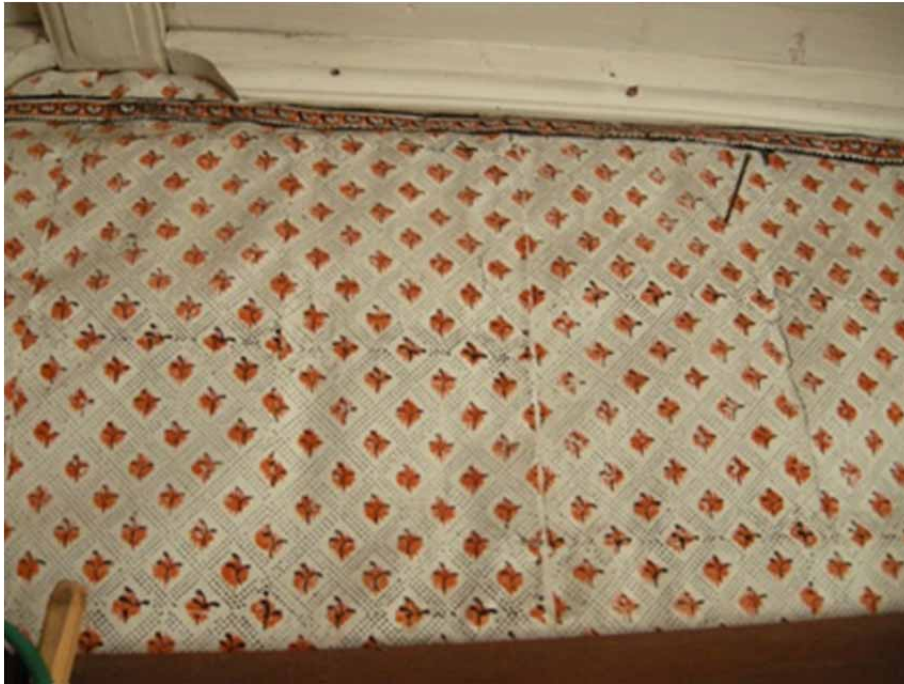
Figur 4. Detalj av herrstugans tapet från 1810-talet. Foto: Daniel Olsson, Läns museet Gävleborg 2008-10-29.

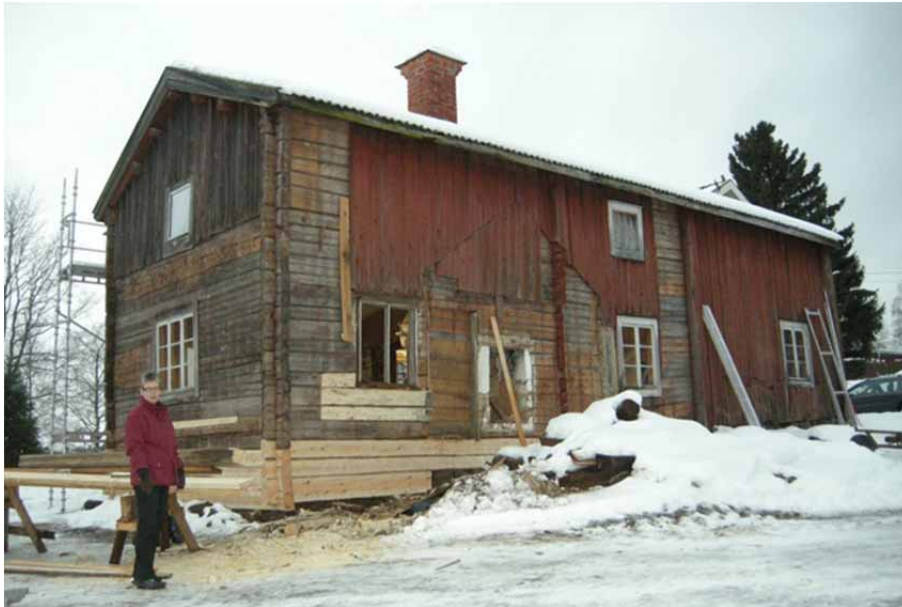
Figur 7. Fastighetsägaren Ulla Klarquist intill gammelbyggningen under pågående renovering. Foto från nordost, Daniel Olsson, Länsmuseet Gävleborg, 2008-12-17.

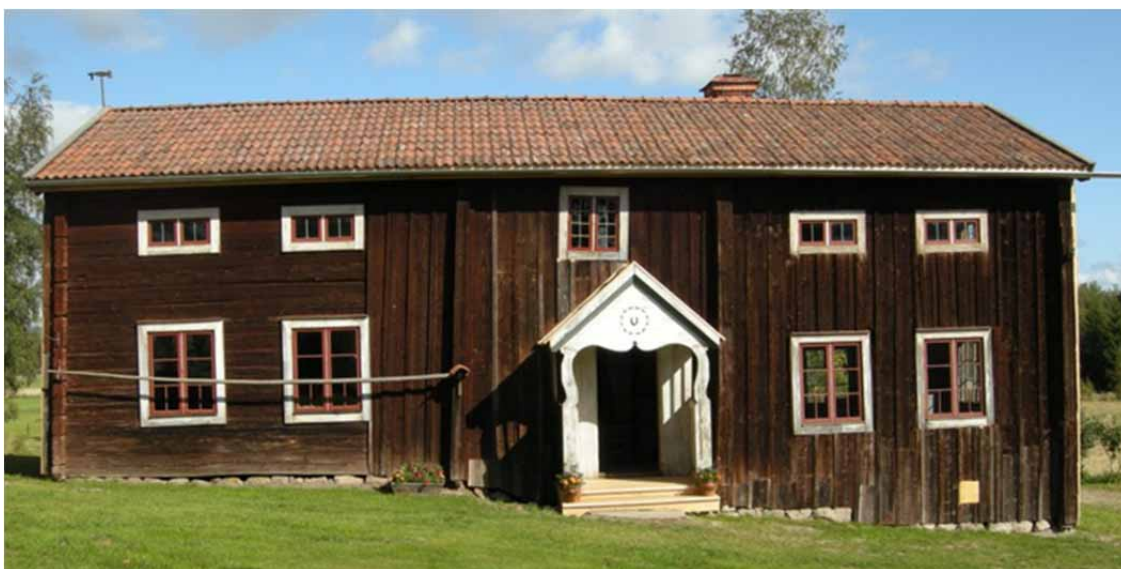
Figur 12. Byggnaden efter avslutad renovering. Foto från söder, Daniel Olsson, Länsmuseet Gävleborg 2009-09-03.

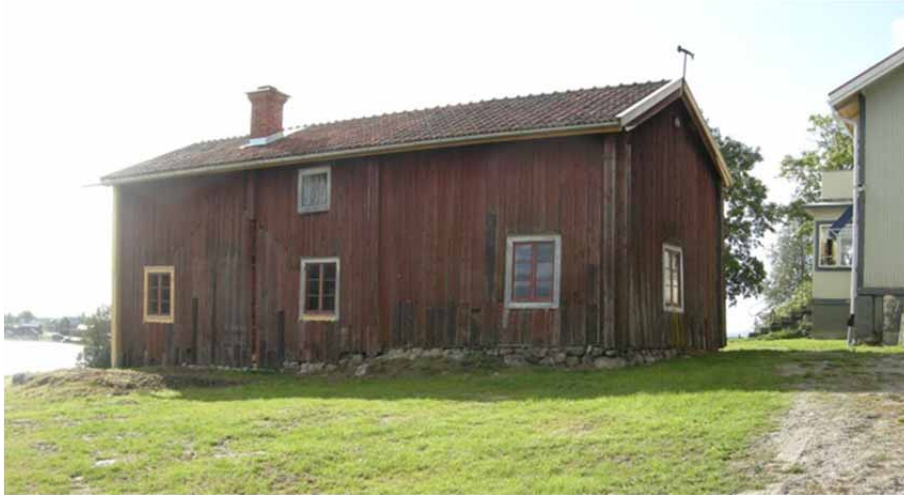
Figur 15. Gammelbyggnaden efter avslutad renovering. Till höger i bild ses en liten del av gårdens huvudbyggnad. Foto från nordväst: Daniel Olsson, Länsmuseet Gävleborg 2009-09-03.

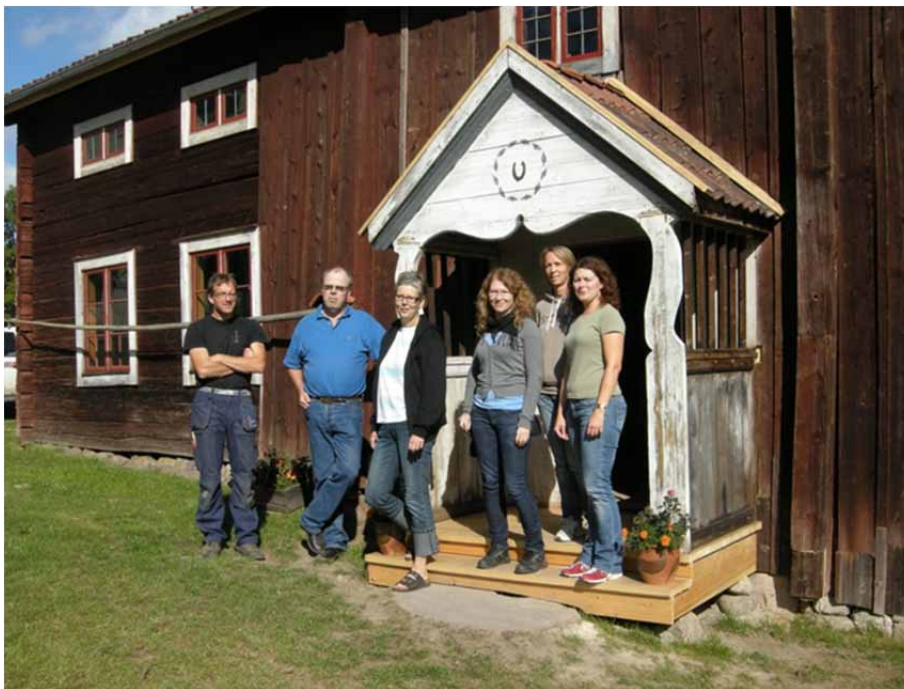
Figur 16. Daniel Åkerman, John Norsgård, Ulla Klarquist, Anna Westin, Åsa Eklund-Öberg och Maria Wall vid gammelbyggnadens brokvist i samband med slutbesiktningen. Foto från sydost: Daniel Olsson, Länsmuseet Gävleborg 2009-09-03.
