# VATTENVERKET VID ERSK-MATS

Antikvarisk medverkan vid renovering

Lindsjön 1:13  
Hassela socken  
Nordanstigs kommun  
Gävleborgs län  
2010–2011

Slutrapport  
Lst. Dnr: 434-8031-09 och 424-7403-11

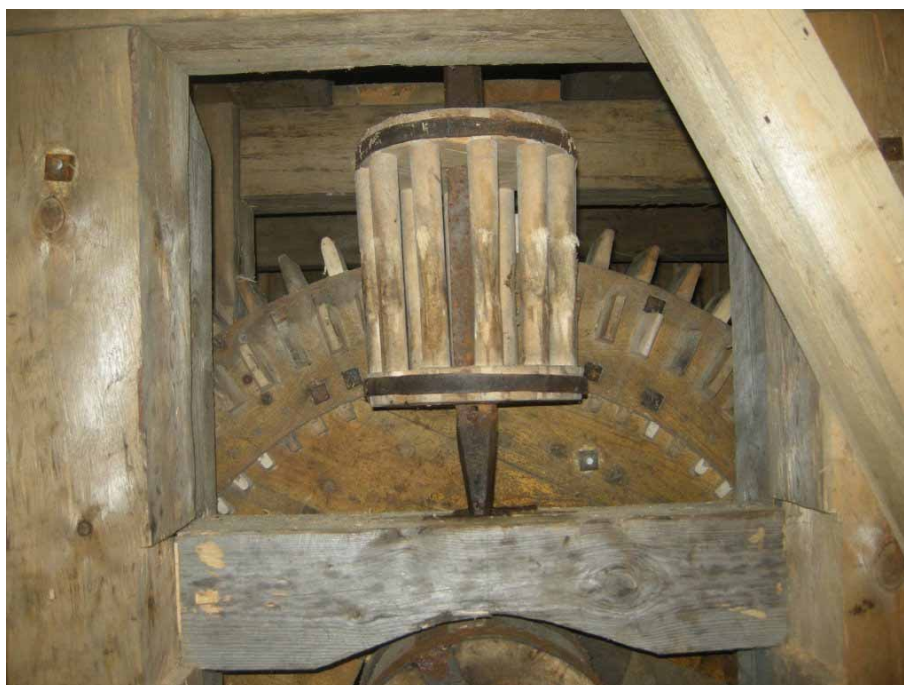
*Figur 3. Detalj av kraftöverföringen vid kronhjulet mitt i byggnaden. Foto: Daniel Olsson, Länsmuseet Gävleborg 2011-08-31.*

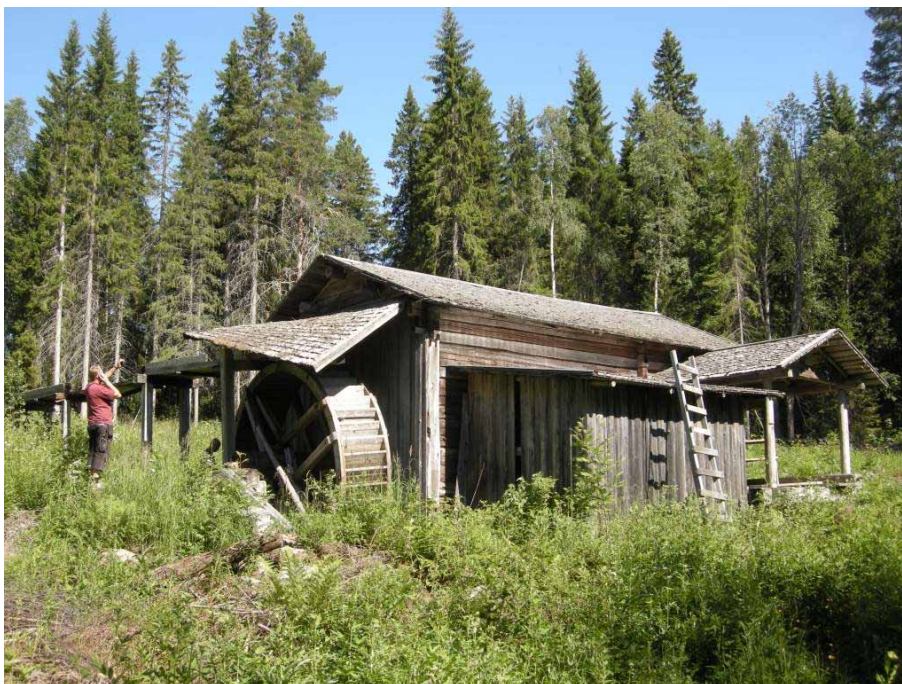
*Figur 4. Magnus Wallin fotograferar vattenverket före renoveringen. Foto från söder, Daniel Olsson, Länsmuseet Gävleborg 2011-06-30.*
