# SOMMARLADUGÅRDEN VID ERSK-MATS

Antikvarisk medverkan vid renovering av grund, golv och tak

Lindsjön 1:13  
Hassela socken  
Nordanstigs kommun  
Gävleborgs län  
2015

Rapport 2015:22  
*Daniel Olsson*

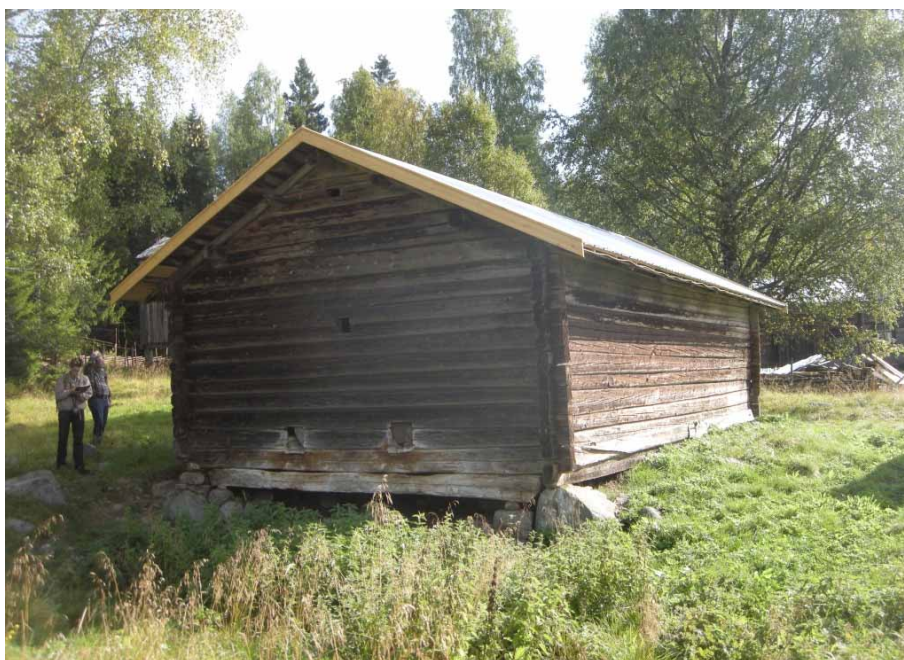
*Figur 9. Sommarladugården från söder efter avslutad renovering. Foto: Daniel Olsson, Läns museet Gävleborg 2015-09-01.*

Att djur går och betar kring sommarladugården innebär dock nötningskador på timret och av denna anledning kan det vara värt att fundera på om djuren ska få fortsätta gå ända fram till byggnaden eller om de stängslade ytorna kan förändras så att timmerväggarna lämnas orörda. Det är dock viktigt att gräs- och buskvegetation kring byggnaden även fortsättningsvis hålls efter så att timret får möjlighet att torka upp.

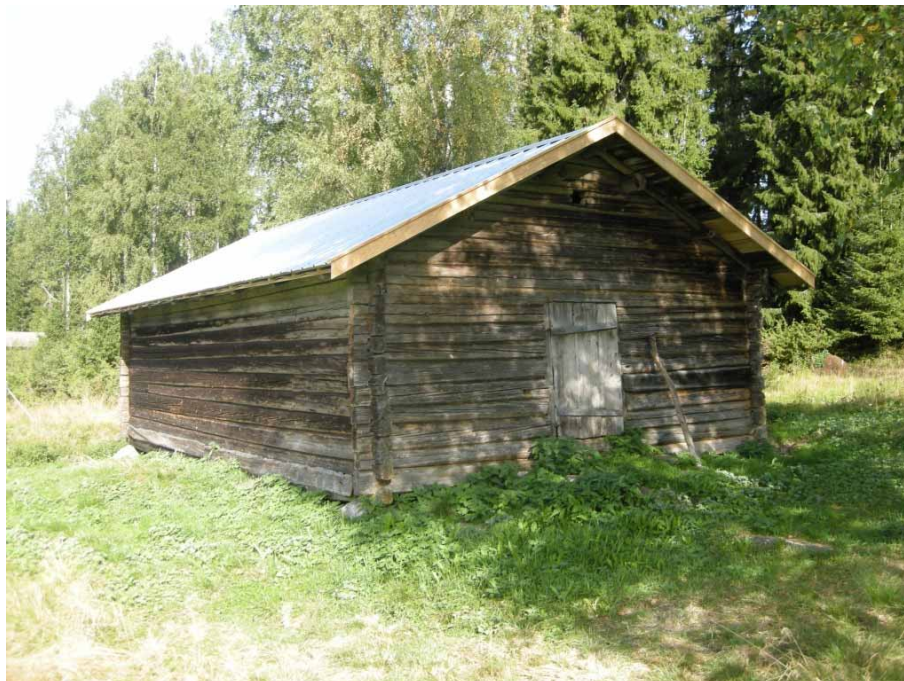
*Figur 10. Sommarladugården från öster efter avslutad renovering. Foto: Daniel Olsson, Läns museet Gävleborg 2015-09-01.*

Vid slutbesiktningen i början av september 2015 låg trävirke kvar i högar mellan vedboden och sommarladugården. Det var dels material efter den nyss avslutade renoveringen av sommarladugården, men framförallt takdelar som blåste av när stallet stormskadades i januari 2014. För upplevelsen av gården är det betydelsefullt att dessa virkesrester körs bort, men det är samtidigt viktigt att försäkra sig om att högarna inte innehåller några särskilda konstruktionsdelar som hört samman med andra speciella konstruktioner på gården innan de fraktas iväg.
