# PRÄSTGRUNDETS KAPELL

Antikvarisk medverkan vid renovering av klockstapel och fasad samt ommålning

Skärgården 2:146  
Söderhamns stad  
Söderhamns kommun  
Gävleborgs län  
2015

Slutrapport

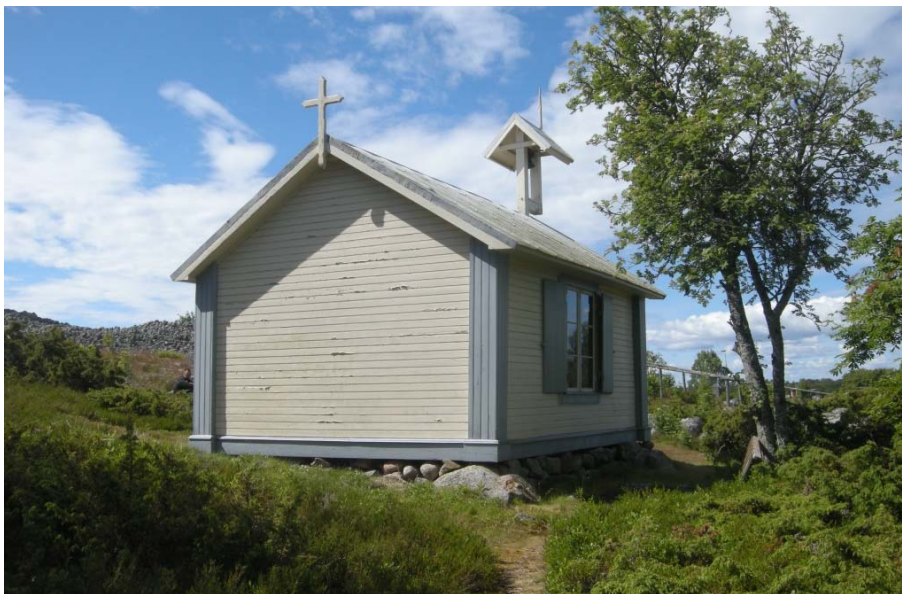
*Figur 2. Kapellet från nordöst innan renoveringen inleddes. Foto: Daniel Olsson, Läns museet Gävleborg 2015-06-30.*

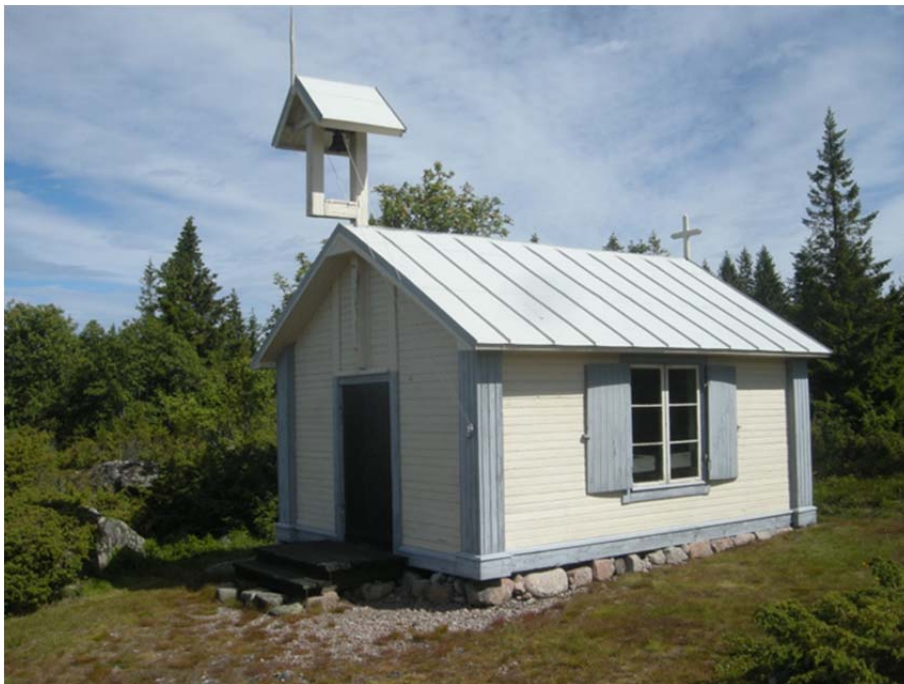
*Figur 5. Kapellet innan renoveringen inleddes. Foto från sydväst, Daniel Olsson, Läns museet Gävleborg 2015-10-09.*

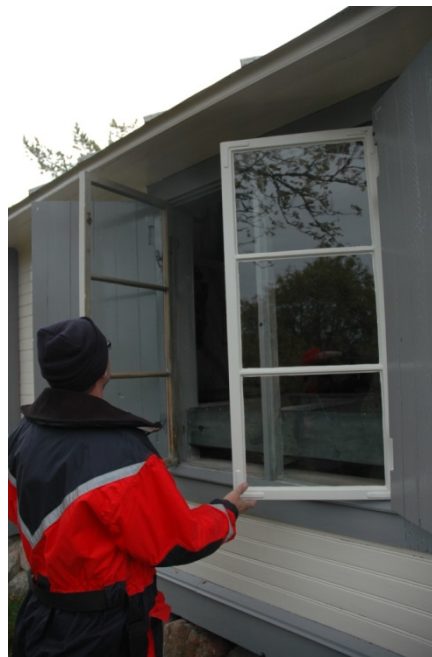
*Figur 12. Anders Burman förevisar fönsterbågarna i kapellet norra fönster efter renoveringen. Foto från nordväst, Daniel Olsson, Läns museet Gävleborg 2015-09-30.*

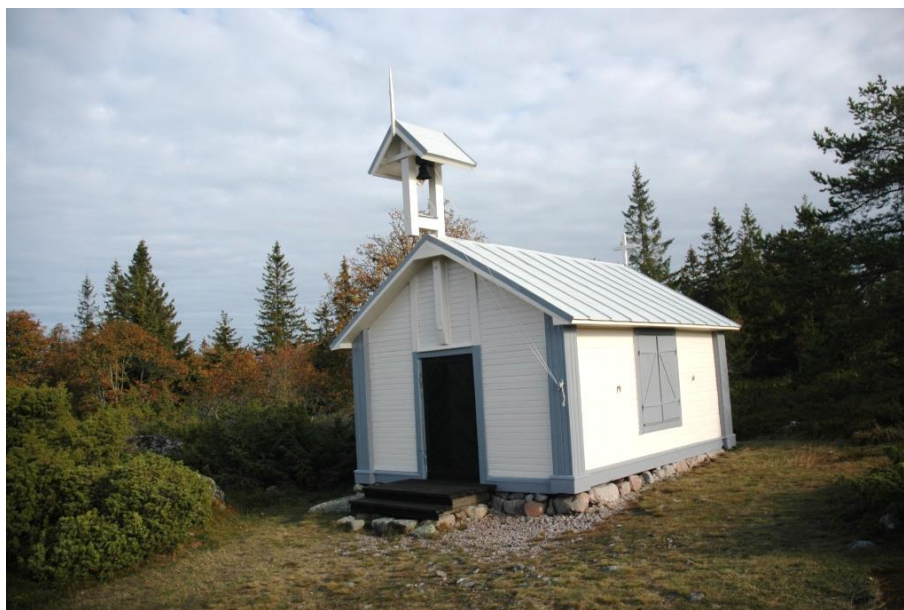
*Figur 13. Kapellet från sydväst vid slutbesiktningen. Foto: Daniel Olsson, Läns-museet Gävleborg 2015-09-30.*

Några fyllnadsstenar vid grunden som hade hamnat ur läge har lagts tillbaka på rätt plats.

Ryggstödet/psalmbokhyllan som hade hamnat ur läge trycktes tillbaka på ursprunglig plats. Inga fuktfläckar på väggarna har åtgärdats. Det kan dock vara bra om hamnföreningen även fortsättningsvis håller dessa under uppsikt för att se om utbredningen med tiden blir större.

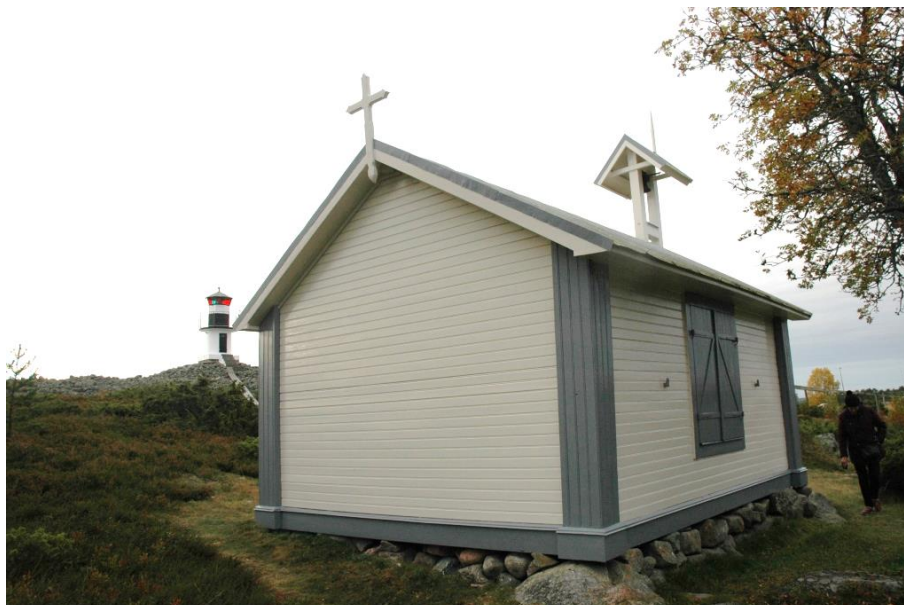
*Figur 14. Kapellet från nordväst vid slutbesiktningen. Till vänster om byggnaden ses fyren på Prästgrundet. Foto: Daniel Olsson, Läns museet Gävleborg 2015-09-30.*
