# LADUGÅRDEN VID BOMMARS I LETSBO

Antikvarisk medverkan vid förstärkning och lagning av grund  
samt renovering av träkonstruktioner

Bommars  
Letsbo 2:10  
Ljusdals socken  
Ljusdals kommun  
Gävleborgs län  
2009

Slutrapport  
Lst. Dnr: 434-16764-08  
Ärendet avser: Byggnadsvårdsbidrag

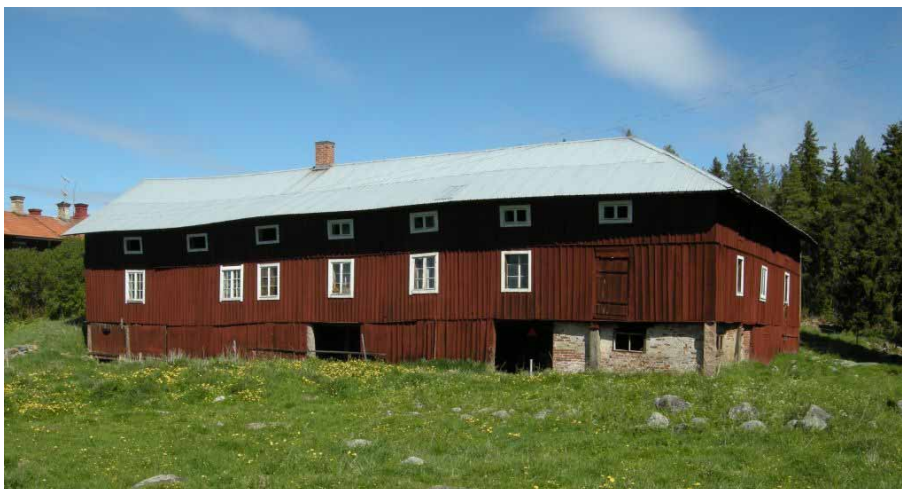
*Figur 2. Ladugården från söder innan renoveringen inleddes. Foto: Daniel Olsson, Länsmuseet Gävleborg 2009-05-29.*

Ladugården som är uppförd 1887 är byggd i sutterängläge i tre plan och inrymmer tidigare stall, ladugård, gris- och hönshus och loge mm. Före renoveringen var ladugårdens grund delvis instabil och den bärande träkonstruktionen var delvis rötskadad. Skadorna har förvärrats på grund av att vatten runnit ned under ladugården. För att kunna genomföra mark- och grundförstärkningsarbetet i och kring ladugården byggdes en provisorisk väg, cirka 100 meter lång, över åkrarna söder om ladugården. Under byggnaden har dränering lagts in och marken fyllts upp. För att stabilisera grunden har fem betongplattor gjutits under ladugårdsbyggnaden. Hela byggnaden har även lyfts och justerats. Ett murat tidigare gris- och hönshus i dåligt skick placerat under byggnaden revs bort och återuppfördes inte. Stenmuren under den västra gavelväggen har återuppförts. Den provisoriska tillfartsvägen har efter arbetet rivits och marken har återställts. Länsmuseet godkände arbetet i samband med slutbesiktningen 2009-12-04.

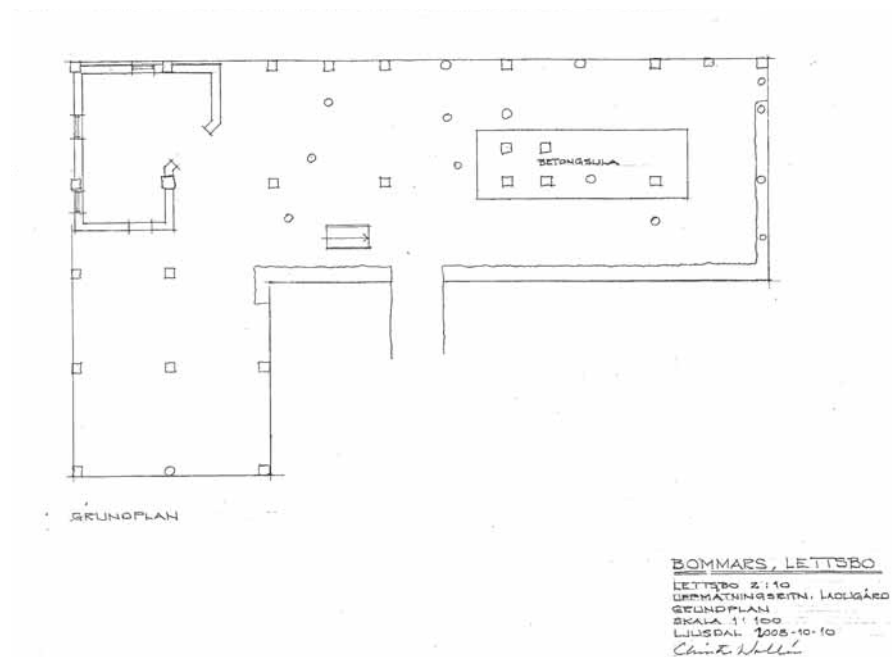
Figur 9. Christer Wallins uppmättningsritning över gris- och höns huset (till vänster) och den stora betongplattan (till höger) under ladugårdsbyggnaden.

Först grävdes ett dike längs ladugårdsbyggnadens södra fasad. Därefter säkrades de bärande sten- och träpelarna under byggnaden provisoriskt med snedsträvor så att de ej skulle kunna falla omkull varefter äldre jordbruksredskap flyttades och allt löst liggande material under huset städades bort. På strategiska punkter utfördes sedan pallning och lyftning i etapper. Huset lyftes närmare 0,3 meter på mitten. För att förstärka konstruktionen har Timmerblock även satt in fler bärande träpelare.

Under ladugårdsbyggnadens västra vägg återuppsattes den delvis nedramlade stenmuren och väggen ovanför lyftes även och försågs med stabilare bärande stolpar. Efter att arbetet var avslutat togs den provisoriska vägen och vändplanen bort och marken återställdes. Under logbryggan har ett nytt dike anlagts för att leda bort vatten från byggnaden.

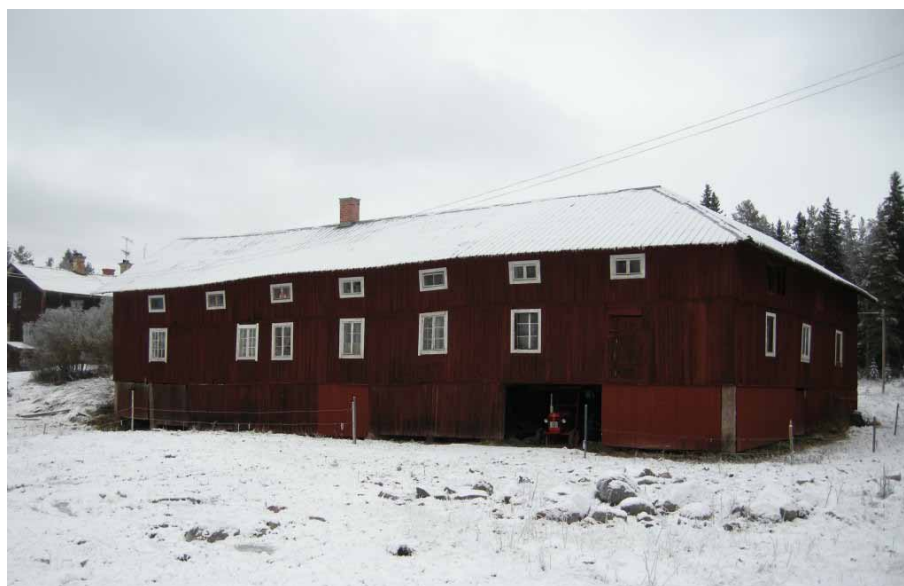
*Figur 14. Ladugården efter avslutad renovering. Foto från sydöst, Daniel Olsson, Länsmuseet Gävleborg 2009-12-04.*
