## GRETES I MORA

Antikvarisk medverkan vid grundarbeten, timmerlagningar, fönsterrenovering  
och omläggning av tegeltak på äldre ladugårdsbyggnad  
samt fönsterrenovering i huvudbyggnad

Gretes  
Mora 6:2  
Delsbo socken  
Hudiksvalls kommun  
Gävleborgs län  
2009–2013

Slutrapport  
Lst. Dnr: 434-376-09 och 434-301-10  
Ärendet avser: Byggnadsvårdsbidrag

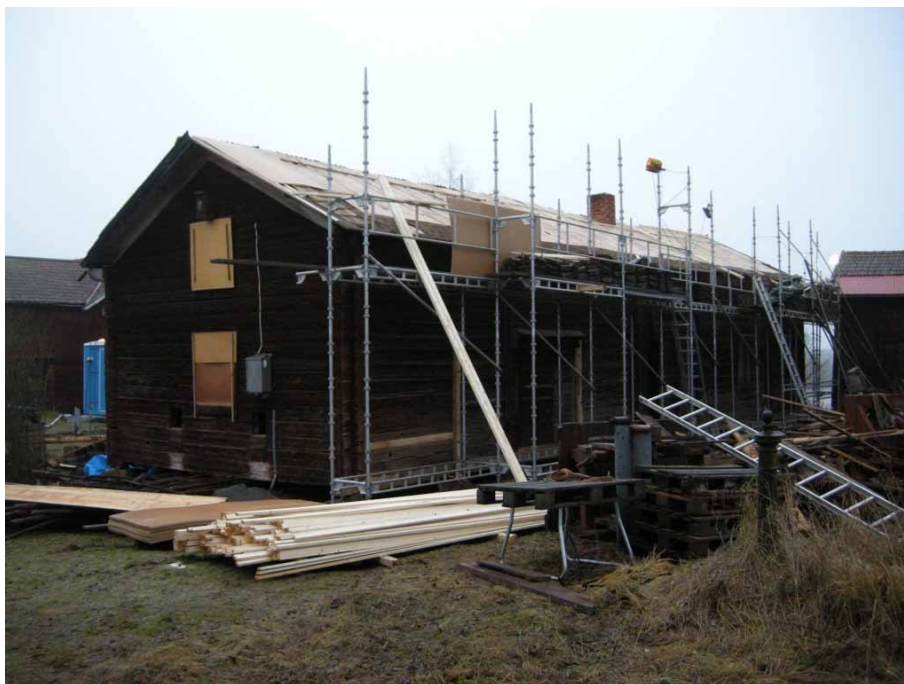
*Figur 6. Ladugårdsbyggnaden från söder under renoveringen. Foto: Daniel Olsson, Läns museet Gävleborg 2009-12-10.*

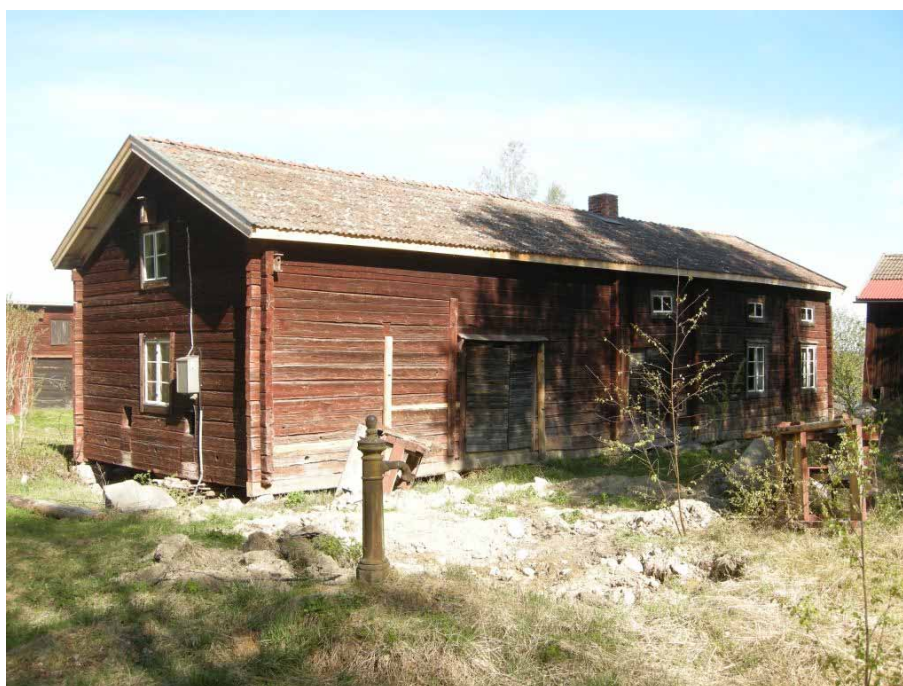
*Figur 14. Ladugårdsbyggnaden efter avslutad renovering. Foto från söder, Daniel Olsson, Läns museet Gävleborg 2011-05-09.*

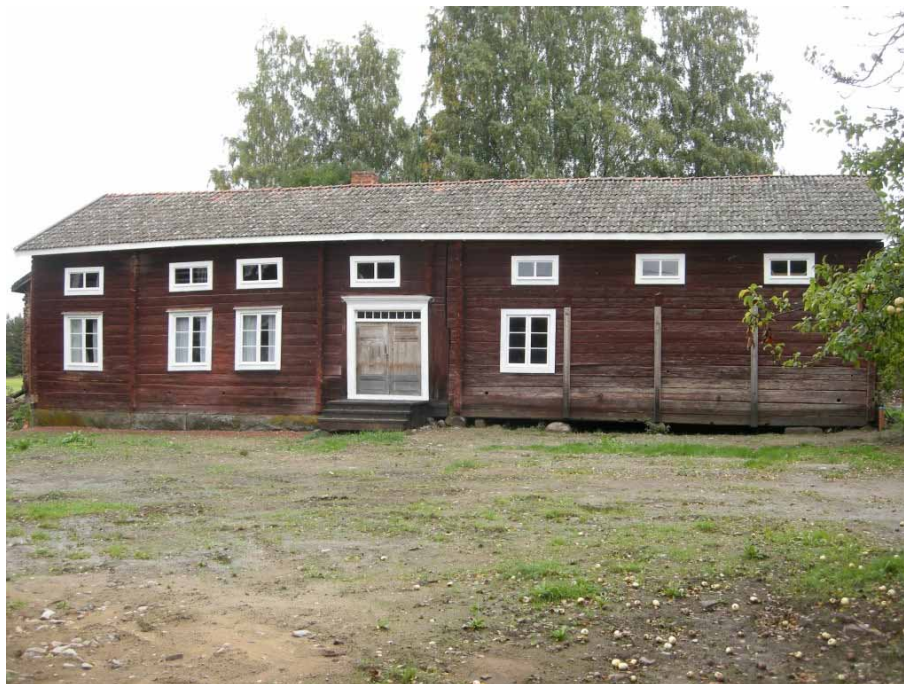
*Figur 15. Ladugårdsbyggnaden efter avslutad renovering. Foto från väster, Daniel Olsson, Läns museet Gävleborg 2013-09-18.*

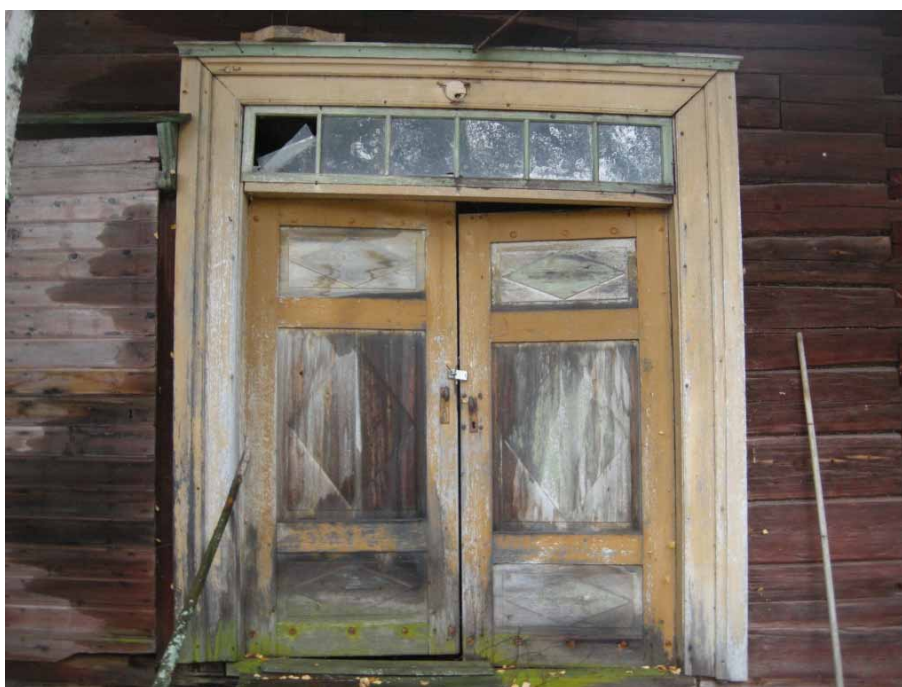
*Figur 17. Enkelstugans port. Foto från nordväst, Daniel Olsson, Läns museet Gävleborg 2013-09-18.*
