# JÄTTENDALS KYRKAS OMBYGGNAD

Antikvarisk medverkan vid ombyggnad av kyrkorum, uppförande av läktartrappa  
samt installation av bergvärmeanläggning

Jättendals kyrka  
Jättendals socken  
Nordanstigs kommun  
Gävleborgs län  
2009

Slutrapport

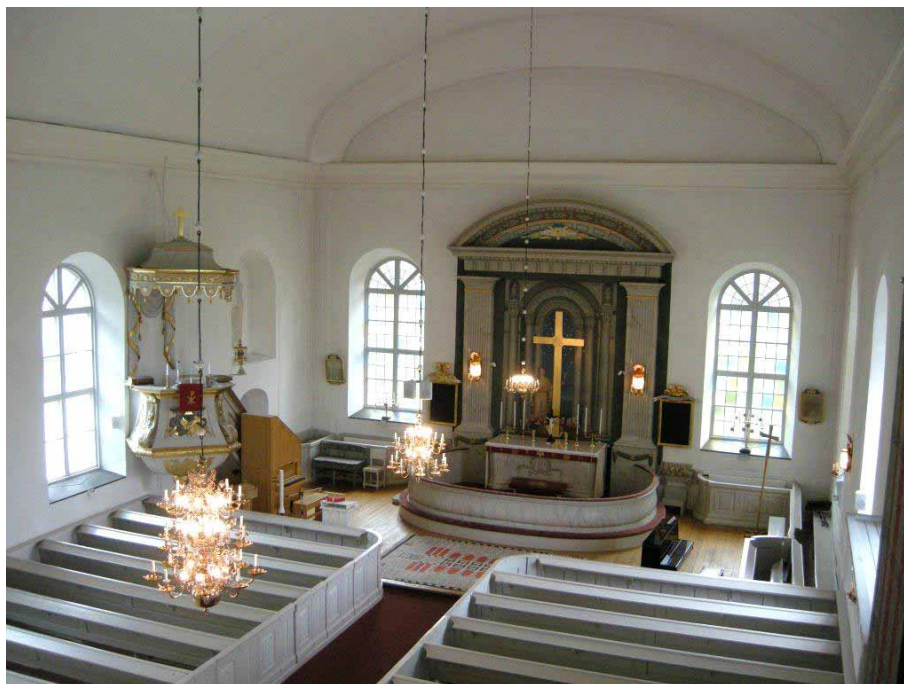
*Figur 2. Jättendals kyrkorum sett från läktaren före ombyggnaden i koret. Jämför med motsvarande foto på rapportens framsida taget efter ombyggnaden. Foto från sydväst, Daniel Olsson, Läns museet Gävleborg 2009-06-05.*

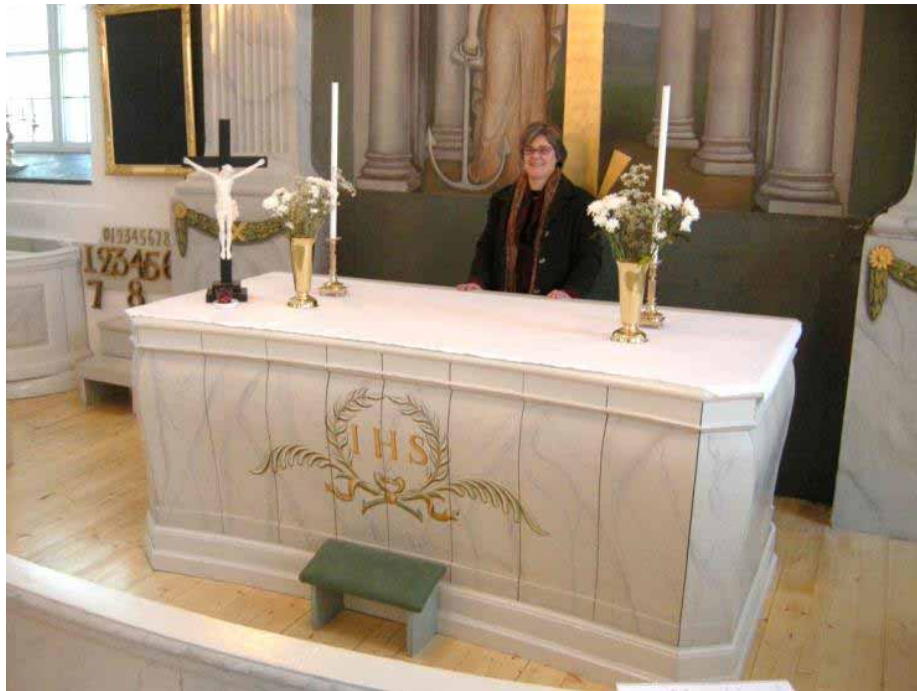
*Figur 14. Kyrkoherde Sofia Aspling stående "verses populum" vid det framflyttade altaret. Foto från sydväst, Daniel Olsson, Läns museet Gävleborg 2009-12-15.*

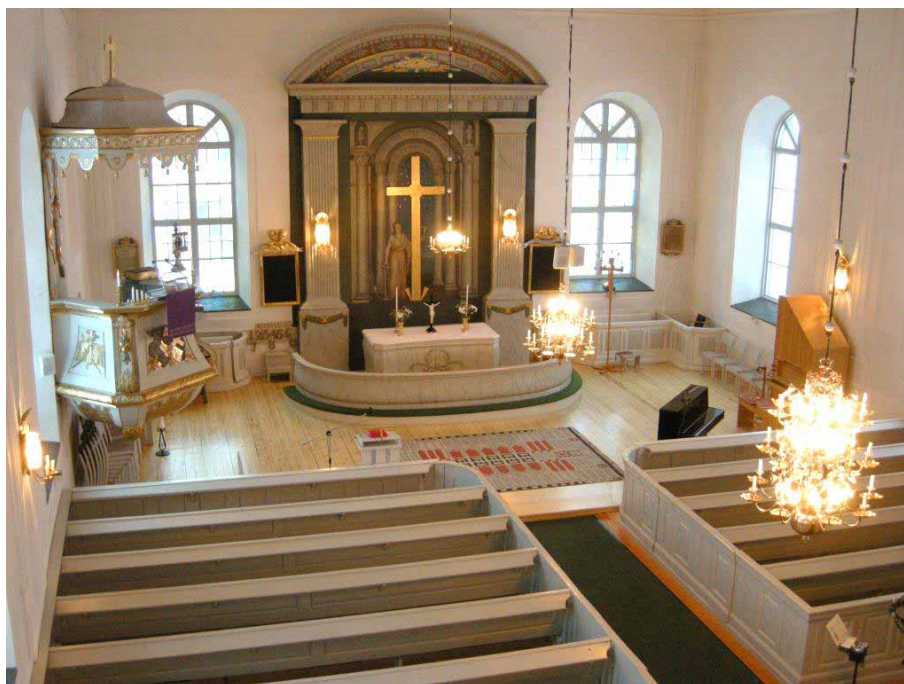
*Figur 16. Kyrkorummets östra del sett från läktaren efter avslutad ombyggnad.  
Foto: Daniel Olsson, Läns museet Gävleborg 2009-12-15.*
