# JÄRNVÄGSHOTELLET I LJUSDAL

Antikvarisk medverkan vid restaurering av vägg- och takmålningar  
samt dokumentation av ombyggnad och renovering

Kläppa 25:4  
Ljusdals socken  
Ljusdals kommun  
Gävleborgs län  
2014–2016

Slutrapport

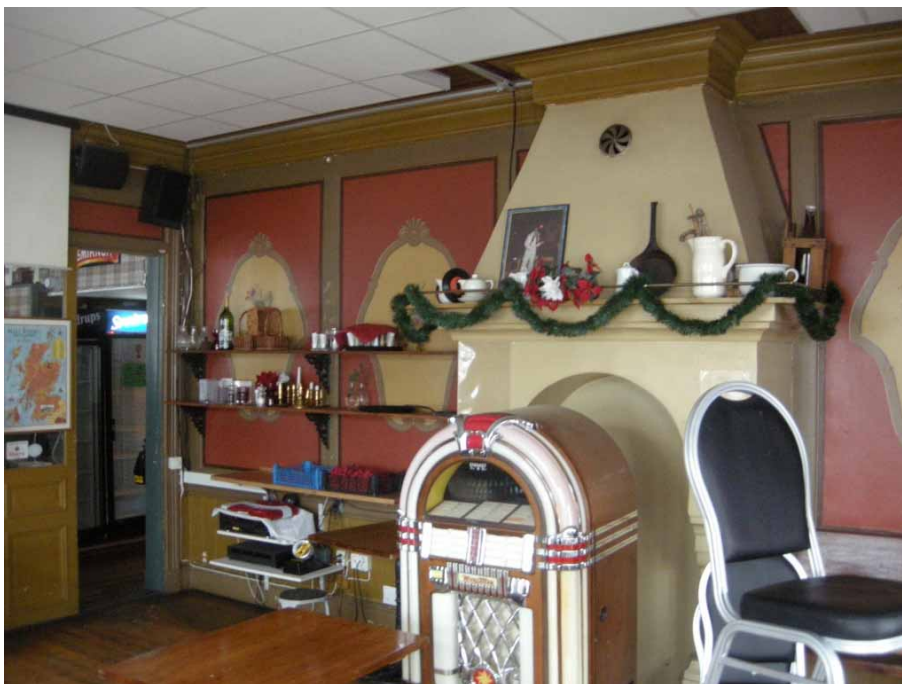
*Figur 5. Kaféet från öster med hyllor uppsatta på väggmålningarna och inner-tak av akustikplattor. Foto: Daniel Olsson, Läns museet Gävleborg 2014-02-12.*

Arbetet i kafédelen inleddes med borttagande av de väggfasta sent tillkomna bänkar som fanns i detta utrymme. Alla hyllor på väggarna plockades även ned. Därefter revs innertaket av akustikplattor bort och kasserades. Den värmepumpsenhet samt den fläkt som tidigare satt installerad i rummets fönster mot nordöst har tagits bort och fönstret har försetts med två nya fönsterbågar som specialtillverkats av Öhmans bygg AB.

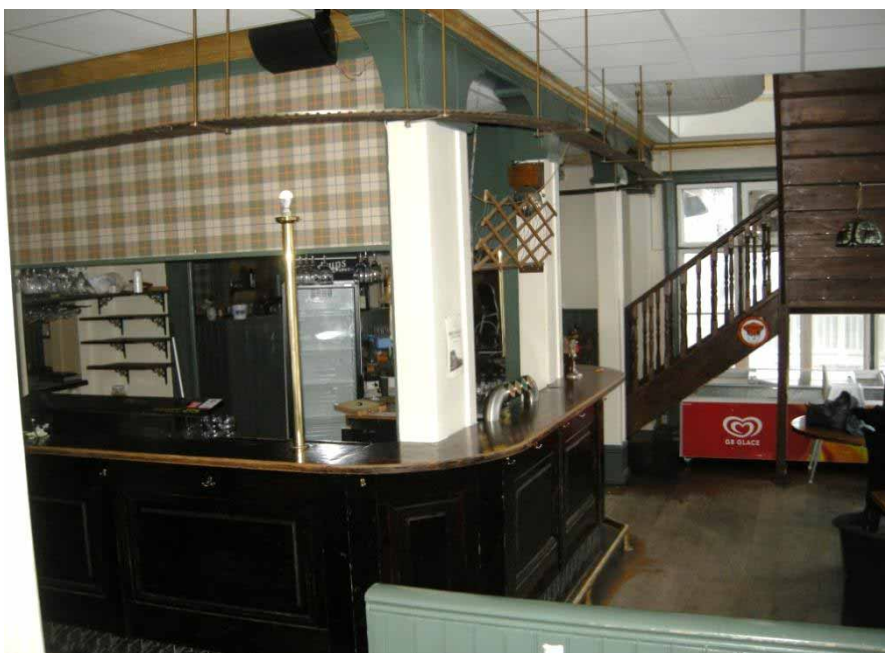
*Figur 6. Restaurangdelen från söder med baren och trappan till andra våningen. Foto: Daniel Olsson, Läns museet Gävleborg 2014-02-12.*

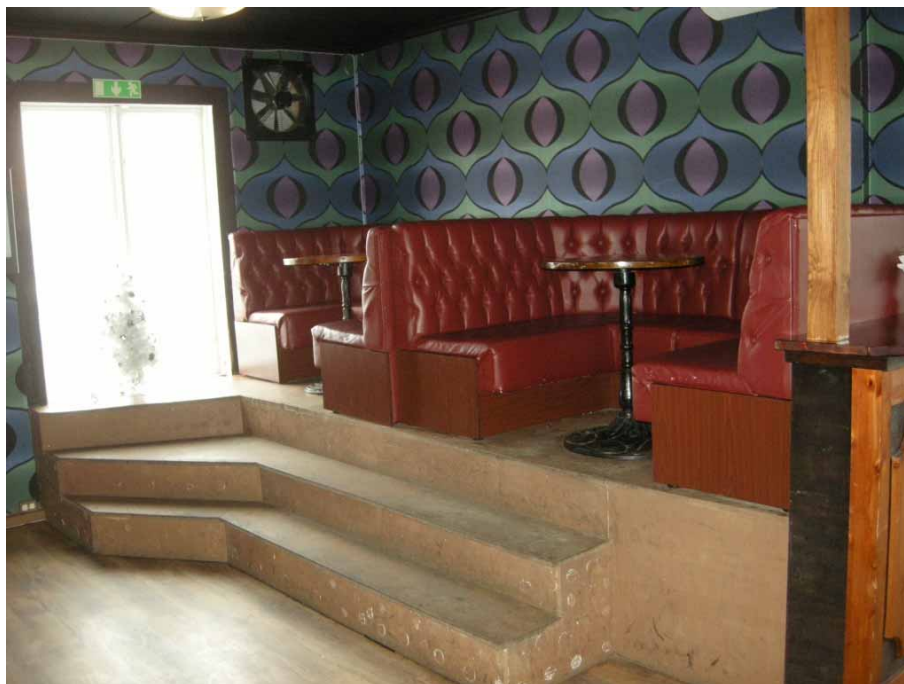
Figur 7. Väggfasta sittgrupper på övervåningens östra del. Foto från väster.  
Foto: Daniel Olsson, Läns museet Gävleborg 2014-02-12.

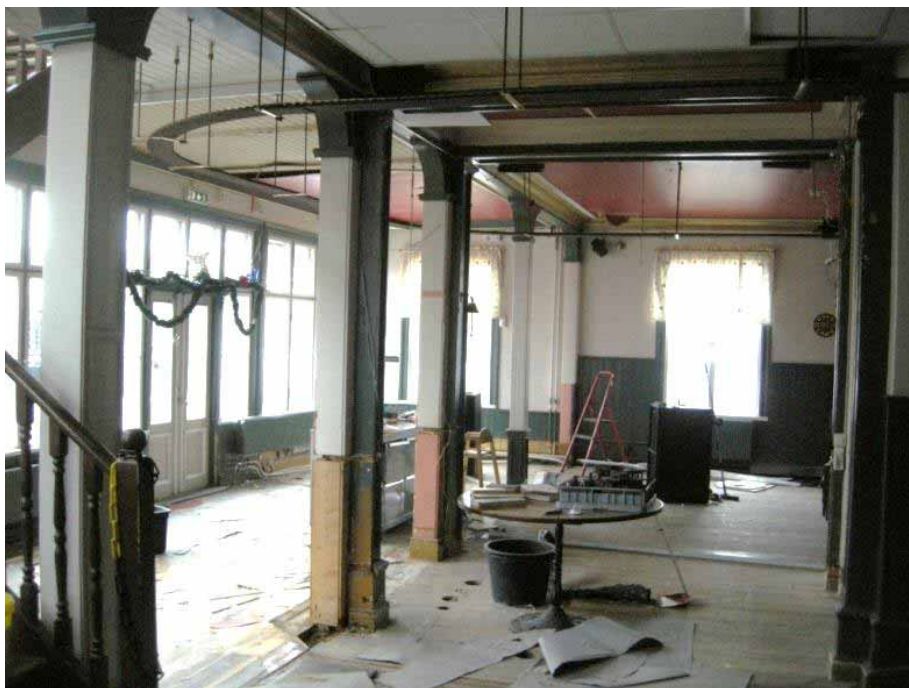
*Figur 13. Restaurangen från norr efter rivning av baren. Foto: Daniel Olsson, Länsmuseet Gävleborg 2014-03-04.*

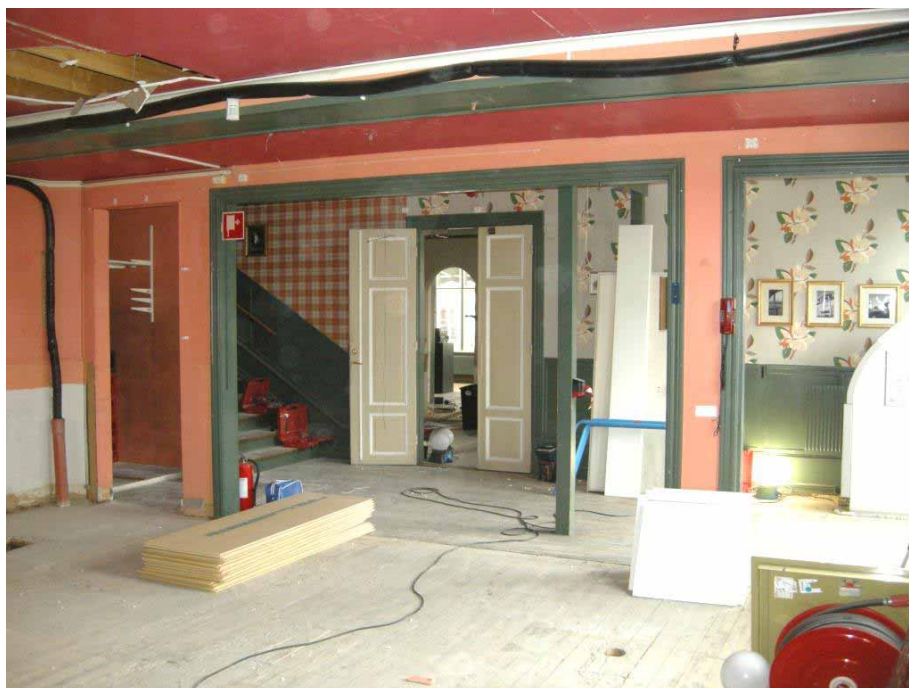
Köksdelen var kraftigt förändrad och här fanns inga synliga byggnadsdetaljer eller ytskikt med kulturhistoriskt värde. Många ytskikt var hårt slitna. Entréhallen med tillhörande garderob hade byggts om vid en rad olika ombyggnader. De befintliga toaletterna var ej tillgänglighetsanpassade och det fanns behov av

*Figur 14. Entrehallen och den tidigare garderoben från väster efter påbörjad rivning. Foto: Daniel Olsson, Läns museet Gävleborg 2014-03-14.*

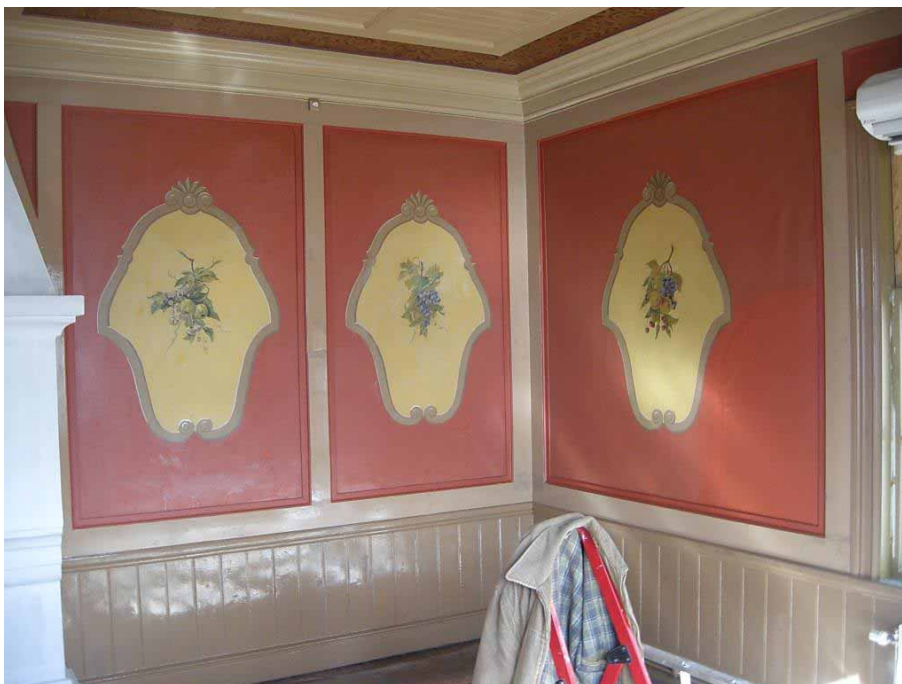
*Figur 17. Väggmålningarna i kaféets norra del under pågående renovering. Foto från söder. Foto: Daniel Olsson, Länsmuseum Gävleborg 2014-04-03.*

Alf Blom inledde arbetet med att plocka ned några av väggmålningarna för att laga större sprickor på baksidorna och kunna fästa upp dem på nytt utan bucklor. Väggmålningarna har rengjorts med mjuk svamp med vatten och diskmedel. Därefter har håll lagats med krita och vattenlösligt fisklim. Färgen har sedan applicerats i två omgångar. De mindre skadorna i målningsskiktet har Alf Blom lagat med tavelfernissa och pigment. Många löst sittande flagor har limmats fast. Bården har utförts med pigmenterad guldbrons. Slutligen har hela de målade väggytorna fernissats med en tunn fernissa för att få rätt glans. Panel och listverk har målats. Kulörerna följer rummets ursprungliga färgsättning.

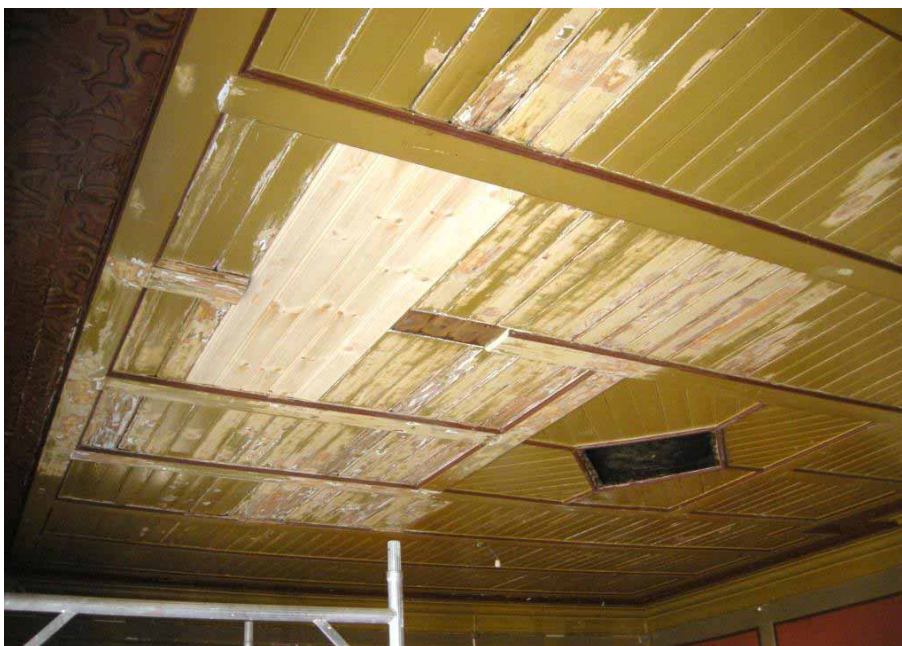
*Figur 18. Det målade taket i kaféet från öster under renoveringen. Foto: Daniel Olsson, Länsmuseum Gävleborg 2014-03-21.*

Kaféets ytterdörr mot verandan visade sig vid en närmare granskning vara i mycket sämre skick än vad som hade framkommit tidigare. Se mer om detta under rubriken Byggnadens exteriör här ovan. I taket byttes sammanlagt fyra takbrädor och en tvärså ut då det visade sig att dessa var rötskadade. Till taket har en ny mittplatta tillverkats och målats av Alf Blom med ledning av foton i Länsmuseets bildarkiv. Hela taket har målats om i den kulör som hör samman med väggmålningarna.

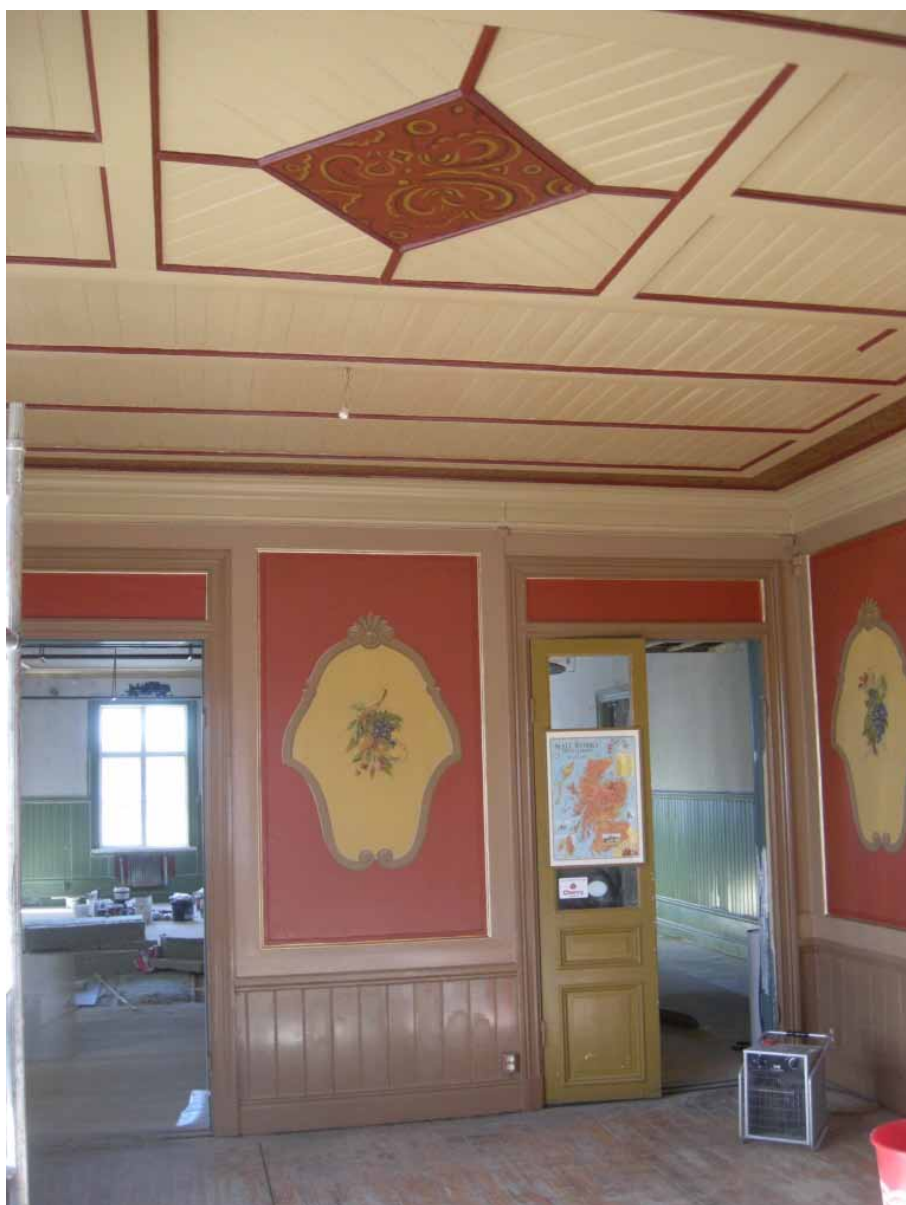
*Figur 19. Kaféet från nordöst under pågående renovering. Foto: Daniel Olsson, Länsmuseet Gävleborg 2014-04-11.*

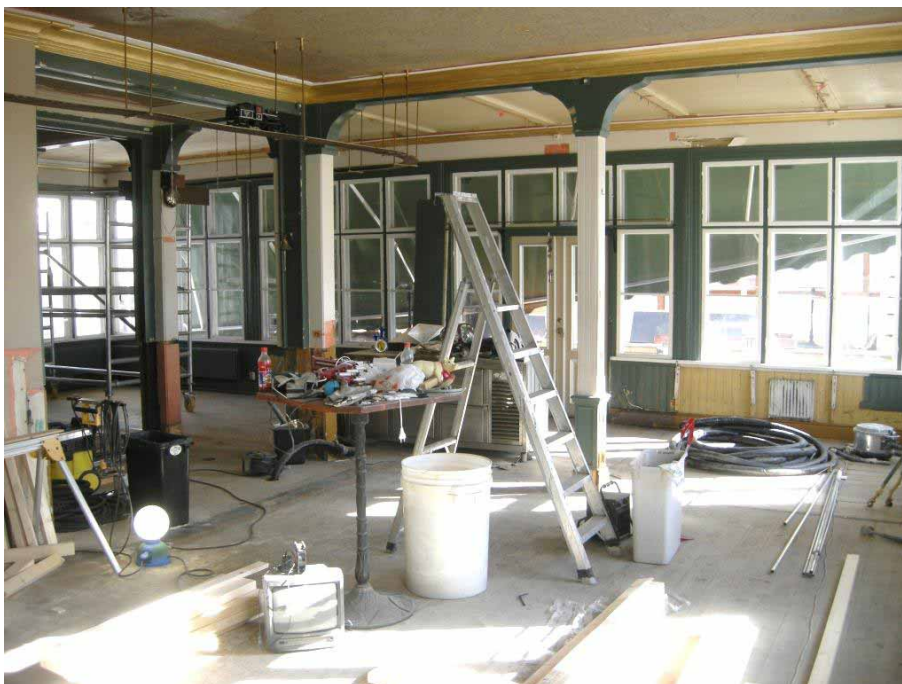
*Figur 20. Restaurangen från väster under pågående renovering. Foto: Daniel Olsson, Läns museet Gävleborg 2014-03-21.*

I verandadelen revs golvet som låg ovanpå det äldre trägolvet bort. Alla trägolv i hela restaurangdelen har slipats, oljats tre gånger och polerats med maskin av Hagmans Golv & Färg AB. Den vinklade trappan i glasverandadelen revs bort och hålet i taket har satts igen.

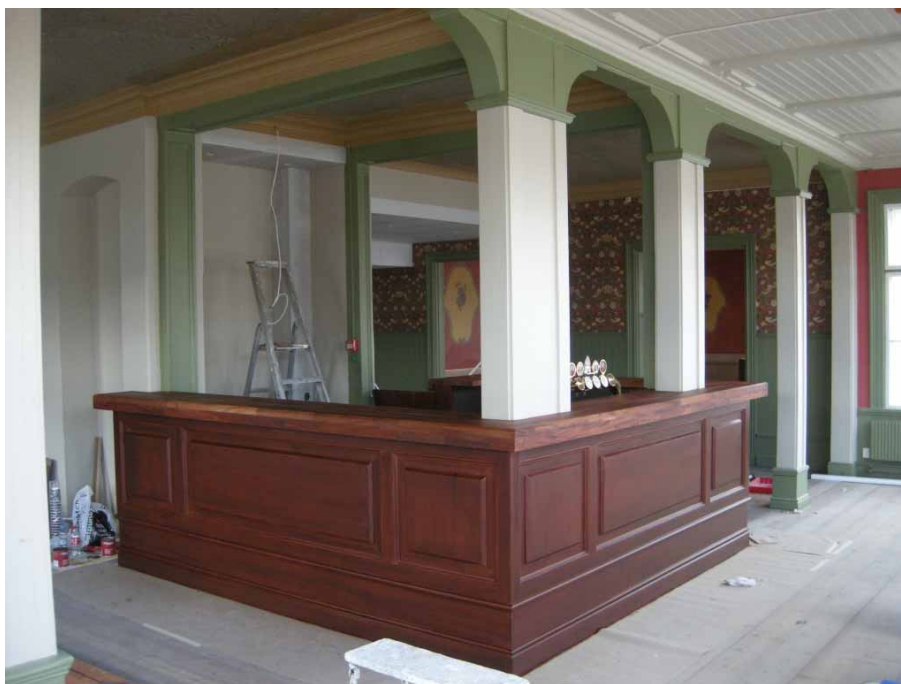
*Figur 22. Den nya bardisken från söder. Foto: Daniel Olsson, Läns museet Gävleborg 2017-06-09.*

Den tidigare bardisken har rivits bort och i samband med detta upptäcktes omfattande rötskador i bärande delar av golvkonstruktionen. Detta åtgärdades av Öhmans bygg genom borttagning av rötskadade delar och komplettering med friskt virke. När lagningarna av de bärande delarna var slutförda lades golvet igen och sedan byggdes en ny bardisk på samma plats som den tidigare, men

med en mer traditionell utformning med lister och speglar. Bardiskens yttersida målades av Alf Blom med en brun pigmenterad oljelasyr och har sedan lackats med en högblank lack för ökad hållbarhet.

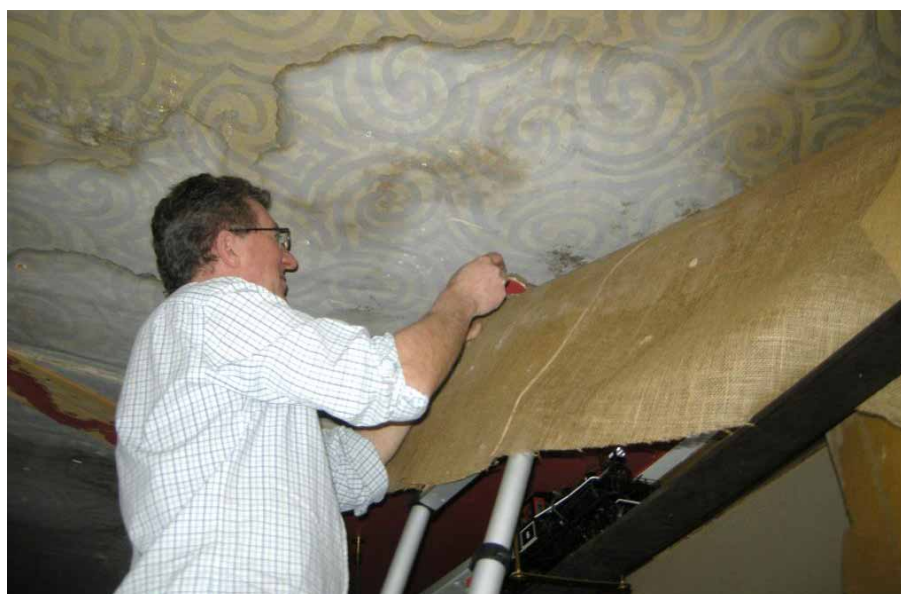
*Figur 23. Alf Blom frilägger takmålningen i ett av de tre taken i restaurangdelen. Foto från söder. Foto: Daniel Olsson, Läns museet Gävleborg 2014-03-14.*

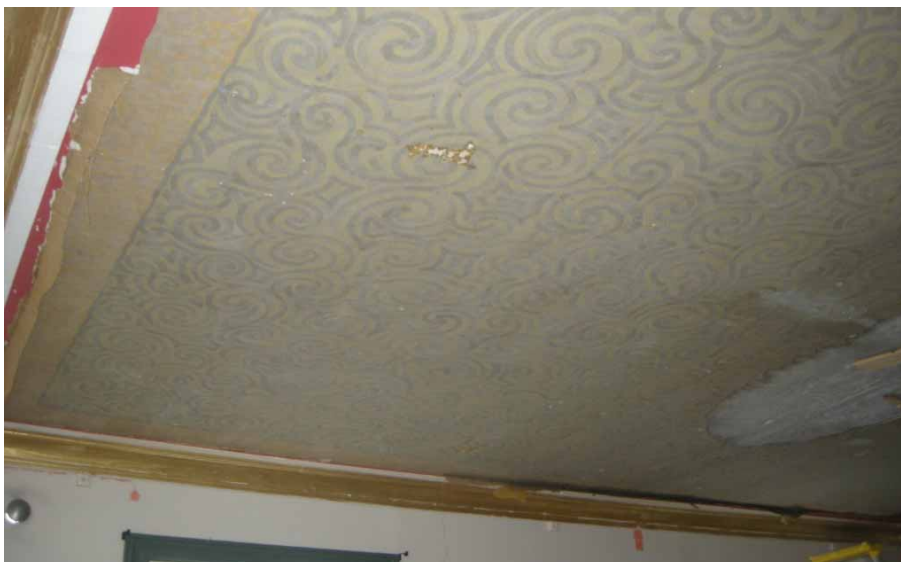
*Figur 24. Det största målade papptaket i restaurangdelen från öster under pågående renovering. Foto: Daniel Olsson, Läns museet Gävleborg, 2014-03-14.*

I februari 2016 uppstod en skada i det största målade papptaket när en stor spricka plötsligt bildades. Fastighetsägaren kontaktade då Alf Blom som återkom till järnvägshotellet och lagade sprickan provisoriskt genom att fästa upp delarna och därmed minska risken att sprickan i papptakt skulle kunna öka ytterligare. Enligt Alf Blom skulle sprickbildningen kunnat bero på att taket har torkat när det har blivit vinter och det sannolikt har varit torrt och varmt i lokalen.

Det stora arbetet för Alfs Bloms del i restaurangen var renoveringen av de tre målade papptaken. Först togs vävtaken bort. Listerna kring papptaken fick sitta kvar orörda. Hål lagades med papp. Den stora vattenskadan på det största papp-taket behandlades med schellack och sedan skedde en grundning med oljefärg, innan mönstrets konturer målades med limfärg. De tre takytorna har rengjorts och hål har lagats varefter kompletteringsmålning efter behov har utförts. Samtliga bårder kring papptaken har målats om, men i samma kulörer.

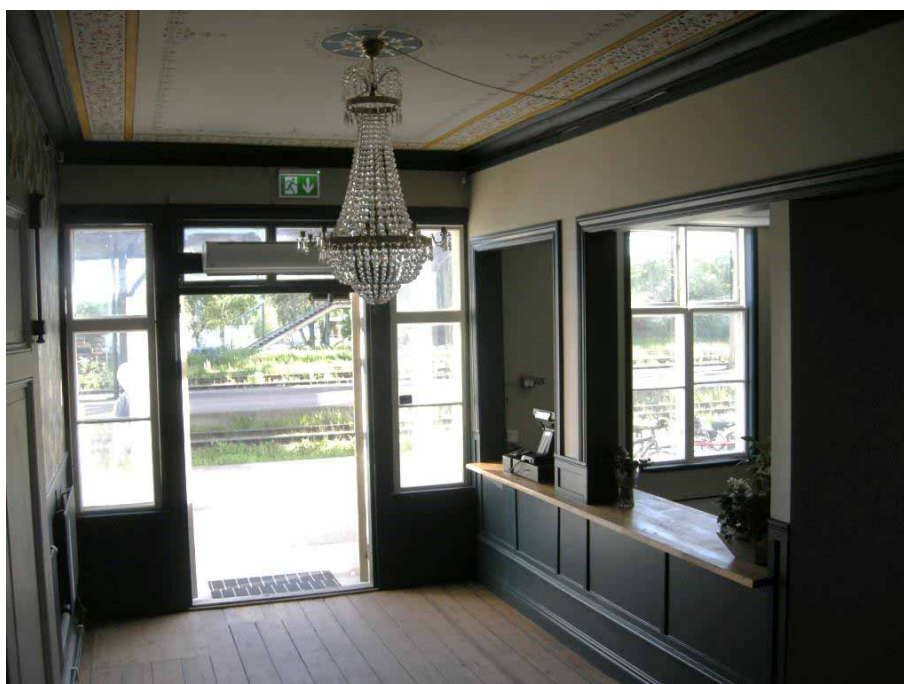
*Figur 25. Entrehallen och garderoben från norr. Foto: Daniel Olsson, Läns museet Gävleborg 2014-06-14.*

Dörren mellan köket och entréhallen har satts igen. Väggarnas panel har målats i en mörkblå kulör och försetts med en färgstark engelsk tapet. I taket har ett äldre papptak återfunnits ovanför ett senare innertak. Det återfunna papptaket hade inga målningar, men Alf Blom fick i uppdrag av fastighetsägaren att utföra en takmålning och har därför valt att utföra ett schablonmönster på denna takyta. I entréhallen har rumsindelningen ändrats för att möjliggöra installation av en tillgänglighetsanpassad toalett och två vanliga toaletter. Toaletterna har kaklade ytskikt och nytt sanitetsporslin. Restaurangens garderob har fått en annan utformning än tidigare.

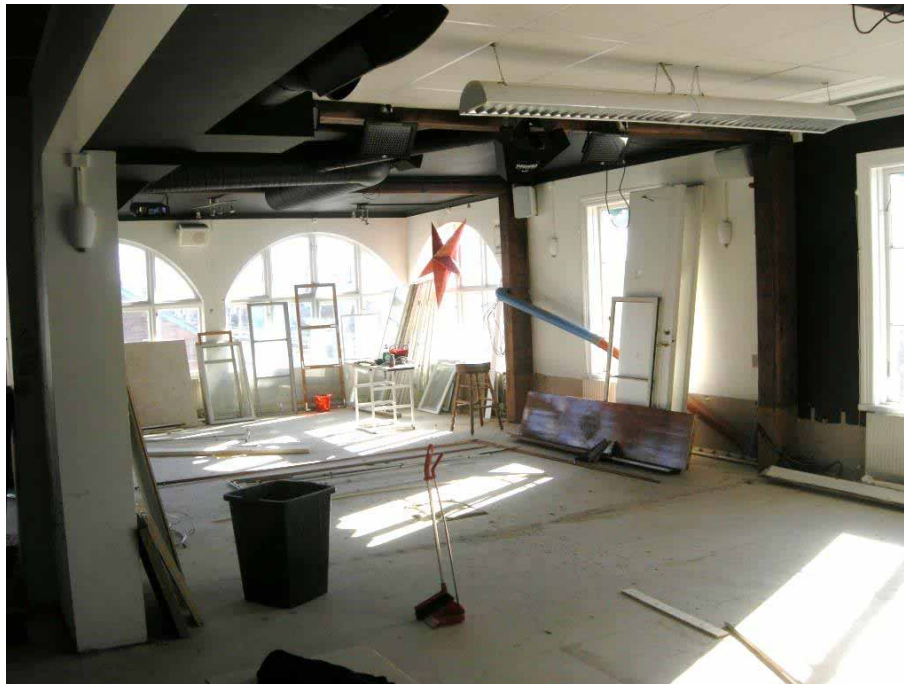
*Figur 26. Andra våningen med restaurang- och danslokalen från väster under pågående renovering. Foto: Daniel Olsson, Läns museet Gävleborg 2014-03-21.*

De tidigare toaletterna med tillhörande väggar har rivits bort och ersatts av nya med moderna ytskikt och nytt sanitetsporslin. Det kvarvarande väggpartiet mot glasverandans nordöstra del revs i samband med borttagandet av trätrappan från bottenvåningen. Golvet har höjts ett steg i hela restaurang- och dansdelen på detta våningsplan. Detta utrymme har fått en mycket modernare karaktär än bottenvåningen med tak i svart kulör och vitmålade väggar. Scenen har behållits och längs den norra väggen har en lång bardisk byggts. Hela våningsplanet har försetts med nya elinstallatiober och nya radiatorer. Den nya nödutrymningsdörren har behandlats under rubriken Byggnadens exteriör här ovan.

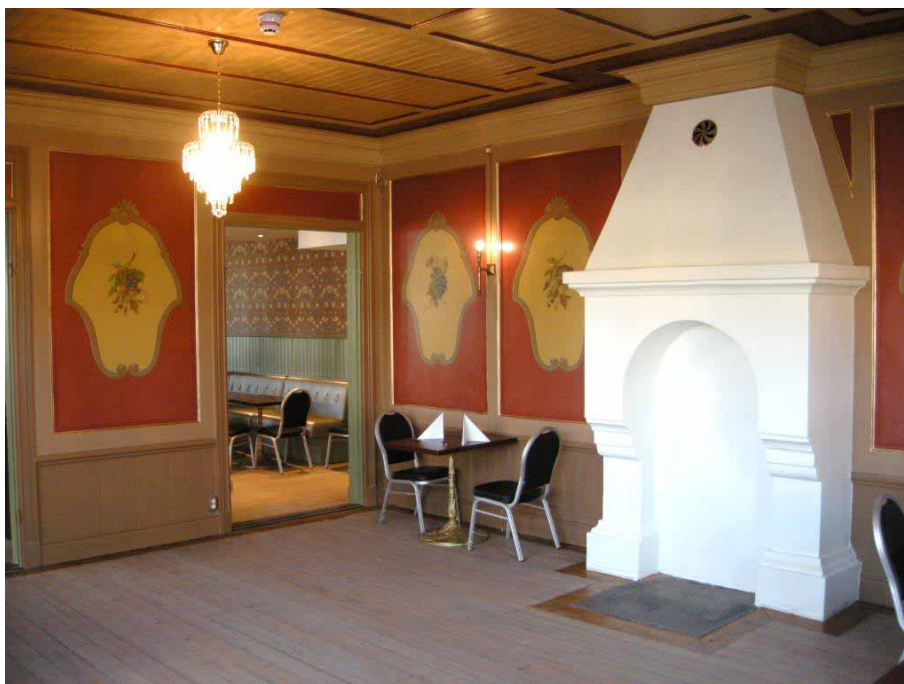
*Figur 27. Kaféet från öster efter avslutad renovering. Foto: Daniel Olsson, Länsmuseum Gävleborg 2014-06-14.*

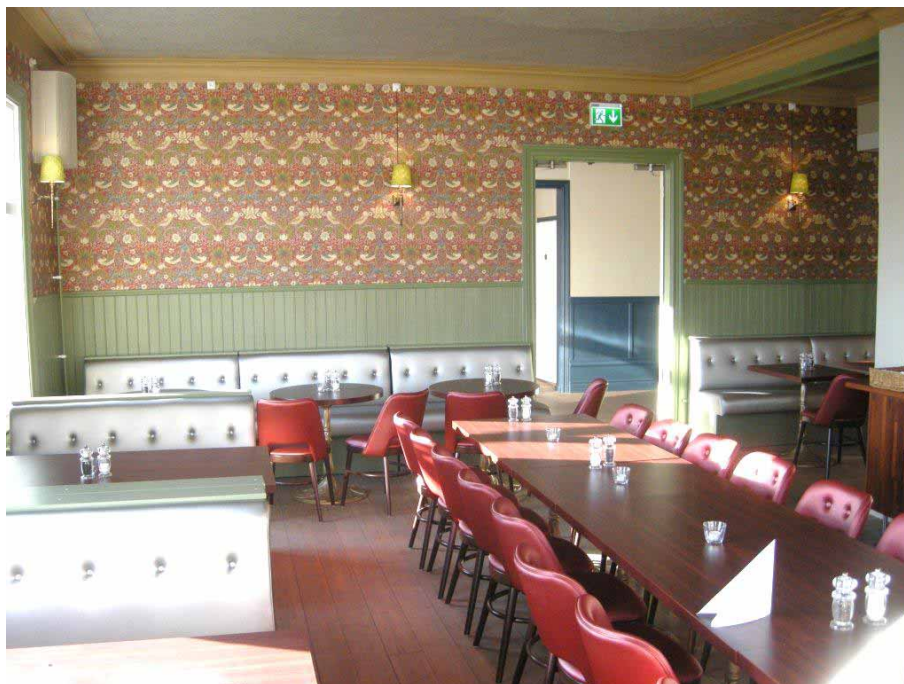
*Figur 28. Del av restaurangen från sydöst efter avslutad renovering. Foto: Daniel Olsson, Läns museet Gävleborg 2014-06-14.*

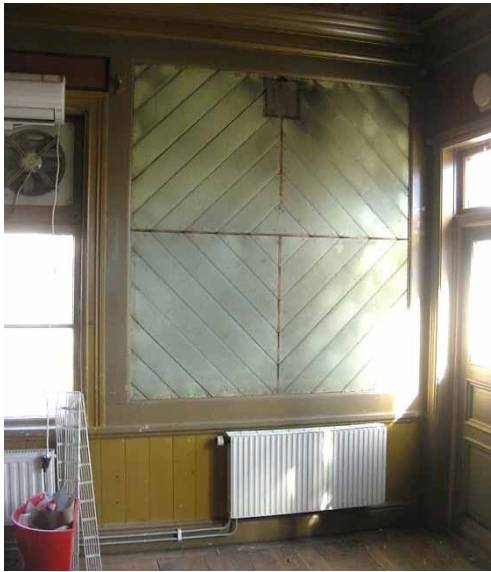
Vid renoveringen av kaféets väggmålningar tog Alf Blom ned några av de målade väggpartierna på rummets nordöstra vägg. Läns museet fick då tillfälle att fotodokumentera den ursprungliga väggbeklädnaden i form av pärlsponts-

panel placerad i ett rombiskt mönster, som sannolikt har funnits på samtliga väggytor i detta rum.

*Figur 29. Kaféets tidigare väggbeklädnad.  
Foto från sydväst. Foto: Daniel Olsson,  
Länsmuseet Gävleborg 2014-03-21.*
