SANKT OLOFS KAPELL I LJUSDAL

Antikvarisk medverkan vid tillbyggnad av tillgänglighetsanpassad entré med kapprum och toalett samt lastningsrum för bårbil

Ljusdals kyrka
Ljusdals socken
Ljusdals kommun
Gävleborgs län
2014–2016

Rapport 2017:11
Daniel Olsson

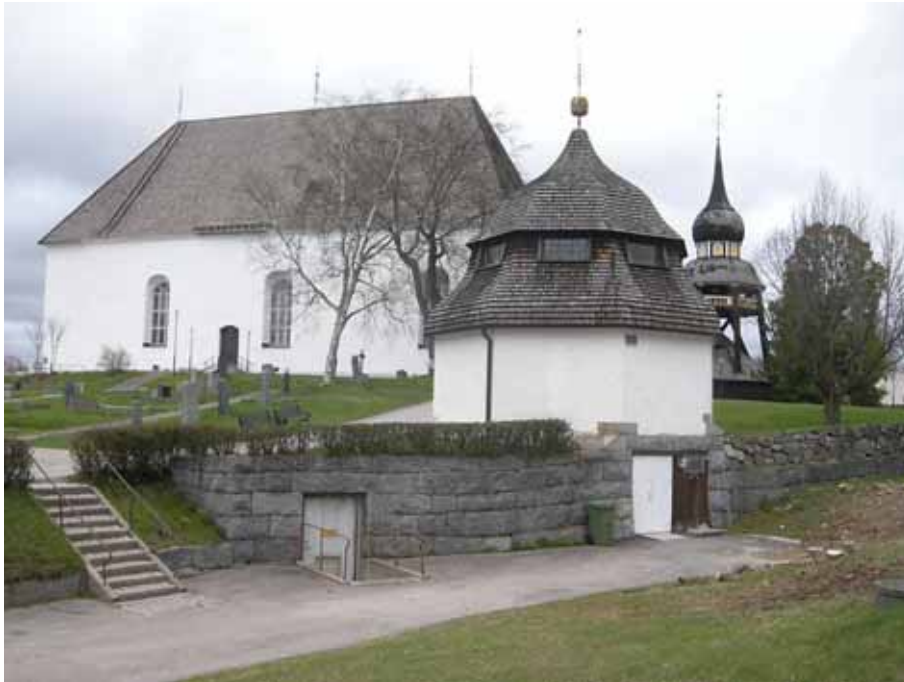
Figur 2. Kyrkan, kapellet och klockstapeln från sydöst innan ombyggnaden av kapellet påbörjades. Foto: Daniel Olsson, Läns museet Gävleborg 2015-05-08.
