# SKOGENS CEREMONIPLATS

Antikvarisk medverkan vid renovering av byggnad och anläggande av ceremoniplats

Skogskyrkogården  
Gävle stad och kommun  
Gävleborgs län  
2017

Rapport 2017:16  
*Ulrika Olsson*

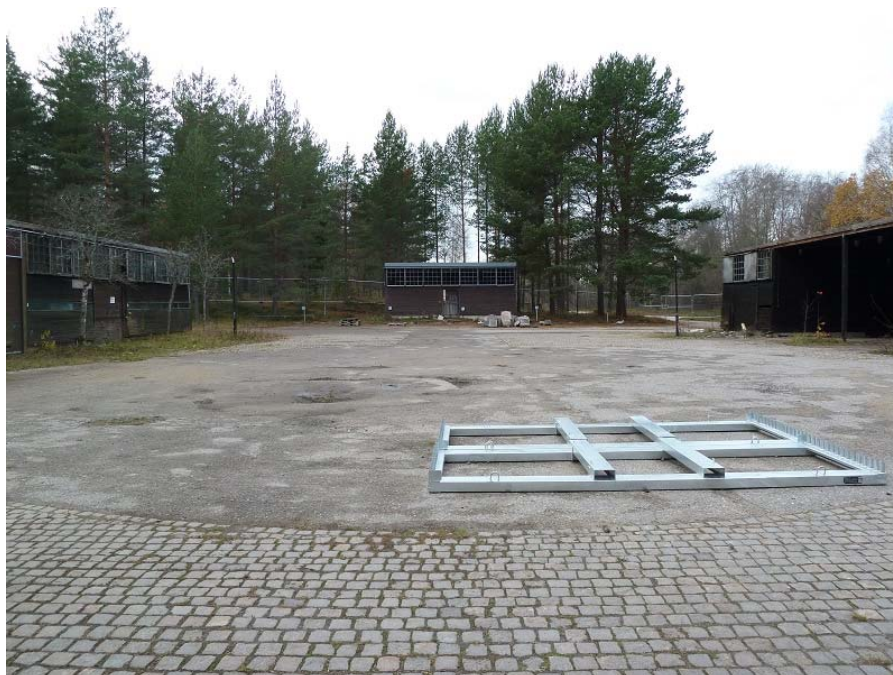
*Figur 4: Området vid projektstart. Mitt emot personalbyggnaden, lite utdragen från gårdsplanen, låg bränsleförrådet som byggdes under 1980-talet.  
Foto: 2014-11-09.*

De två längorna, placerade i väst/östlig riktning, samt bränsleförrådet, har rivits för att ge plats åt den nya ceremoniplatsen.

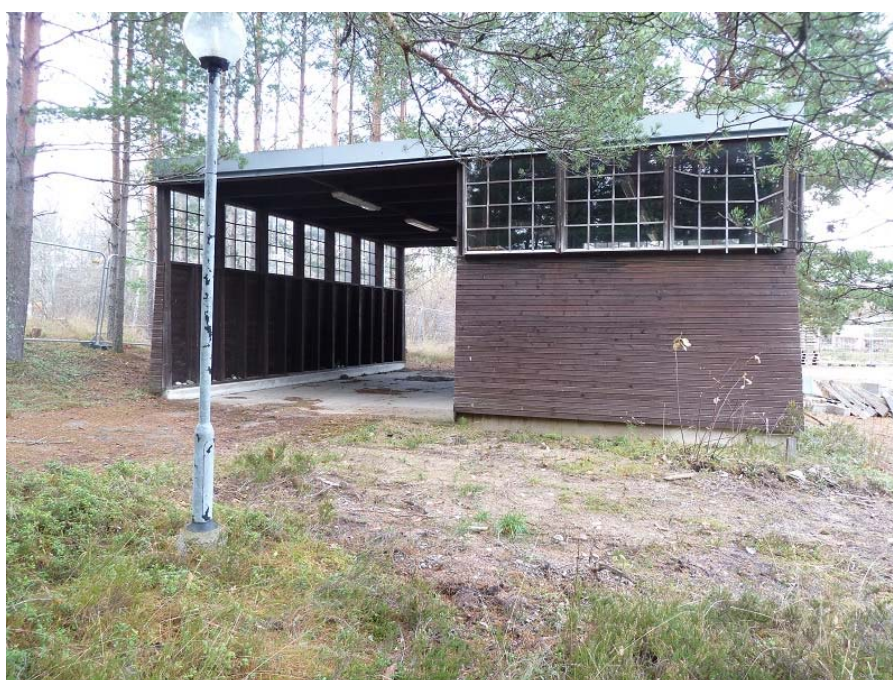
*Figur 5. Inför projektstart. Bränsleförrådet i områdets västra del.  
Foto: 2014-11-09.*

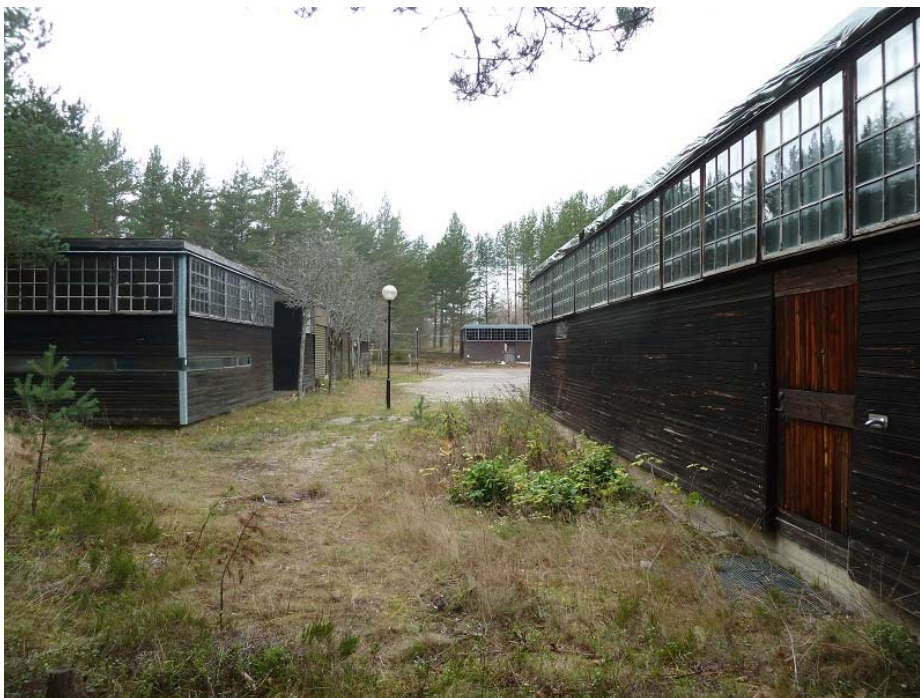
*Figur 6. Området vid projektstart. Ekonomibyggnaderna sedda från öster. Till höger syns byggnaden med personalutrymmen, bränsleförrådet syns längst bort. Foto: 2014-11-09.*

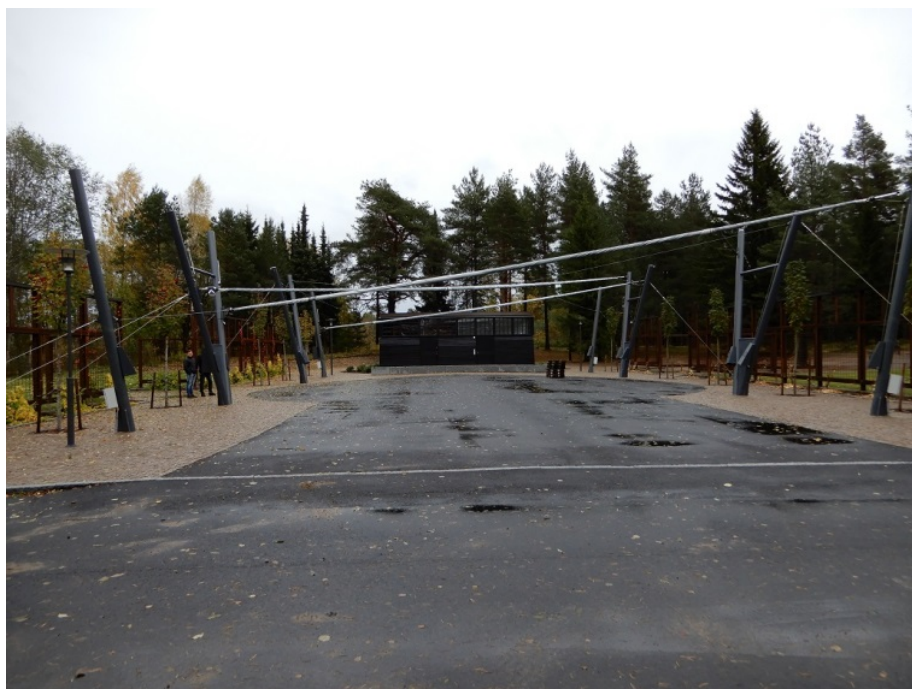
*Figur 14. Den renoverade byggnaden sedd från väster. Spaljéer omgärdar längs norra och södra sidan, där de tidigare ekonomibyggnaderna tidigare hade sin placering. Nytillkomna plintar håller samman en konstruktion med inrullade segeldukar, vilka är möjliga att rulla ut som ett tak vid förrättningar och dylika evenemang. Foto: 2017-10-10.*

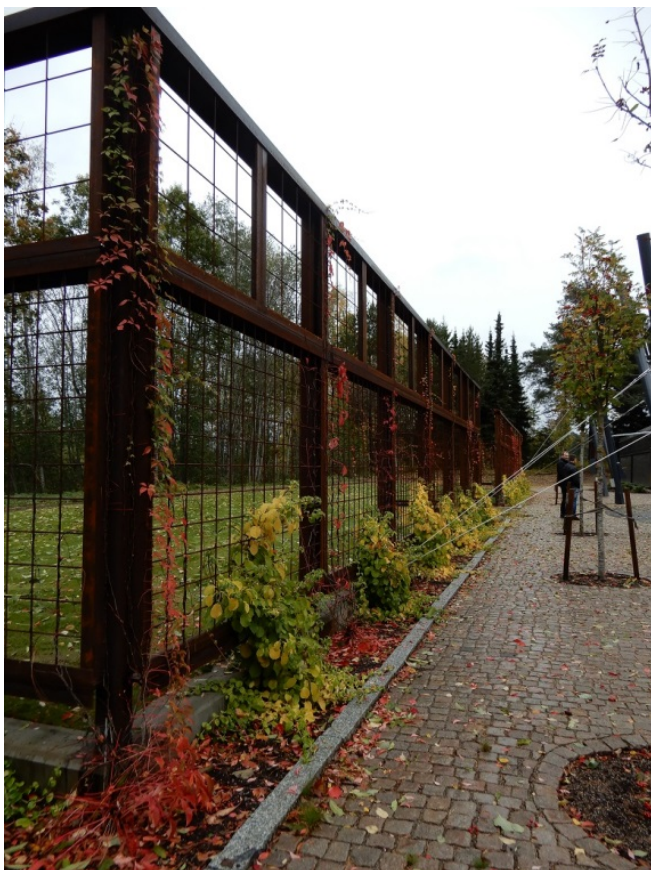
*Figur 15. Närbild på spaljée med fält av armeringsjärn. Armeringsjärnen i de övre partierna minner om de tidigare byggnadernas fönsterband vid takfoten. Nya träd är planterade i stenläggningen, likt tidigare placeringar. Foto: 2017-10-10.*

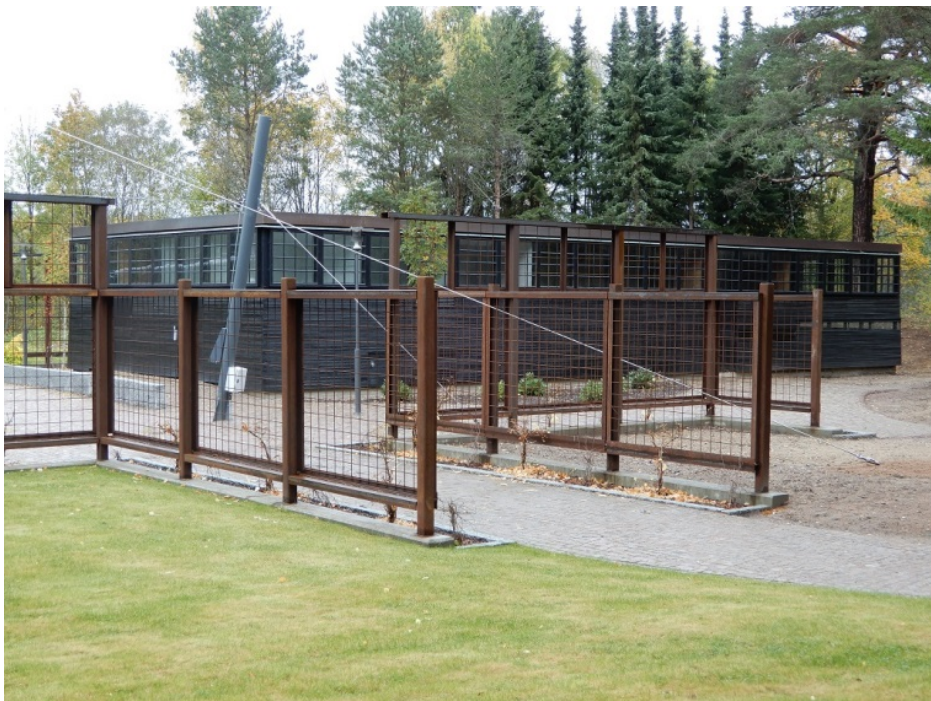
*Figur 16. Den renoverade byggnaden sedd från sydväst. Spaljéen har en öppning ut mot gången mot söder, likt passagen som fanns i tidigare ekonomibyggnad på platsen. Foto: 2017-10-10.*

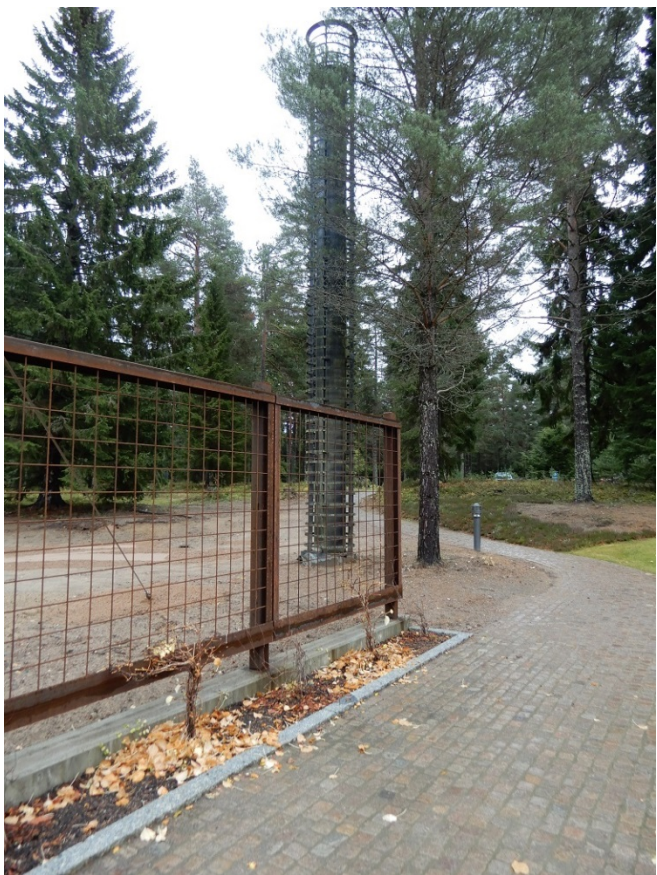
*Figur 17. Den stenlagda gången leder upp till parkeringen söder om ceremoniplatsen. Den tidigare oljepannans skorsten har bevarats.  
Foto: 2017-10-10.*
