# JAKOBS KYRKAS NYA TORNTAK

Antikvarisk medverkan vid byte av kopparplåt på kyrkans tornhuv  
samt avfärgning av kyrktornets fasader

Hudiksvalls stad  
Hudiksvalls kommun  
Gävleborgs län  
2009–2010

Slutrapport  
Lst. Dnr: 433-169-09  
Tillstånd enligt Kulturmiljölagen

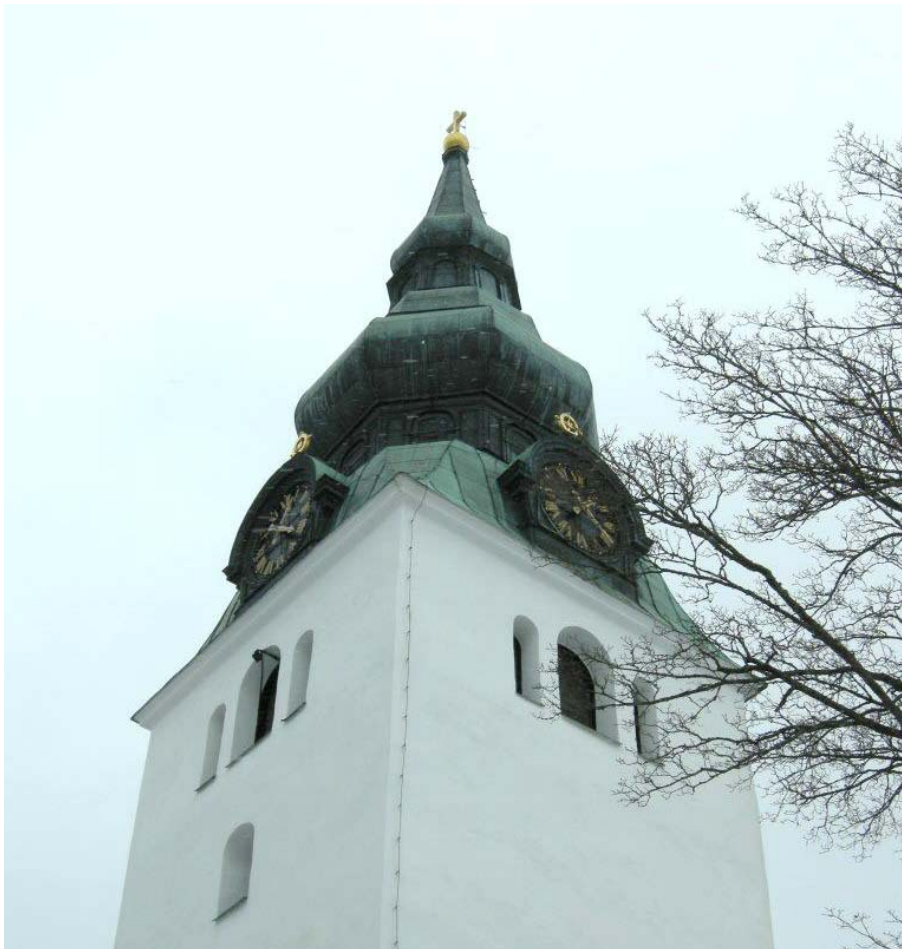
*Figur 4. Kyrktornets övre del från sydväst innan renoveringen påbörjades.  
Foto: Daniel Olsson, Läns museet Gävleborg 2009-03-26.*

Hans-Erik Olsson påtalade att tornhuvens stora format på kopparplåtarna innebär att dessa kunde röra sig och inte låg dikt an mot underlaget. Särskilt påtagligt var detta på de båda lökkupolerna med stora svängda ytor. Rörelserna har orsakats av de temperaturväxlingar som uppstått när varm luft strömmat upp genom tornet och nått den kalla plåten. Dessa rörelser har i sin tur lett till många sprickor i plåtarna, både vertikala sprickor och s k stjärnsprickor, men även stor påkänning på falsarna. Tornhuven hade även ett flertal äldre bristfälliga lagningar som inte var korrekt utförda. Allt detta medförde att vid kraftig blåst fanns det risk att partier av plåttäckningen skulle kunna ha blåst ned.

Sammantaget kom Hans-Erik Olsson fram till att tornhuvens koppartäckning var i så dålig kondition och så svår att laga att han rekommenderade en omtäckning med ny kopparplåt på tornhuven i sin helhet.<sup>2</sup>

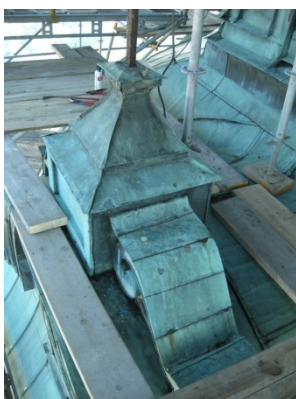
*Figur 7. Utsmykningsdetalj i koppar ovanpå en av urtavlorna. Foto: Daniel Olsson, Läns museet Gävleborg 2009-05-26.*

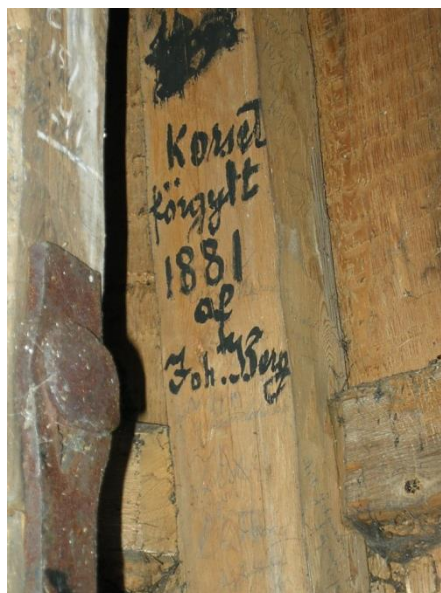
Figur 11. Inskription inuti tornet om tidigare förgyllningsarbete. Foto: Daniel Olsson, Läns museet Gävleborg 2009-05-26.

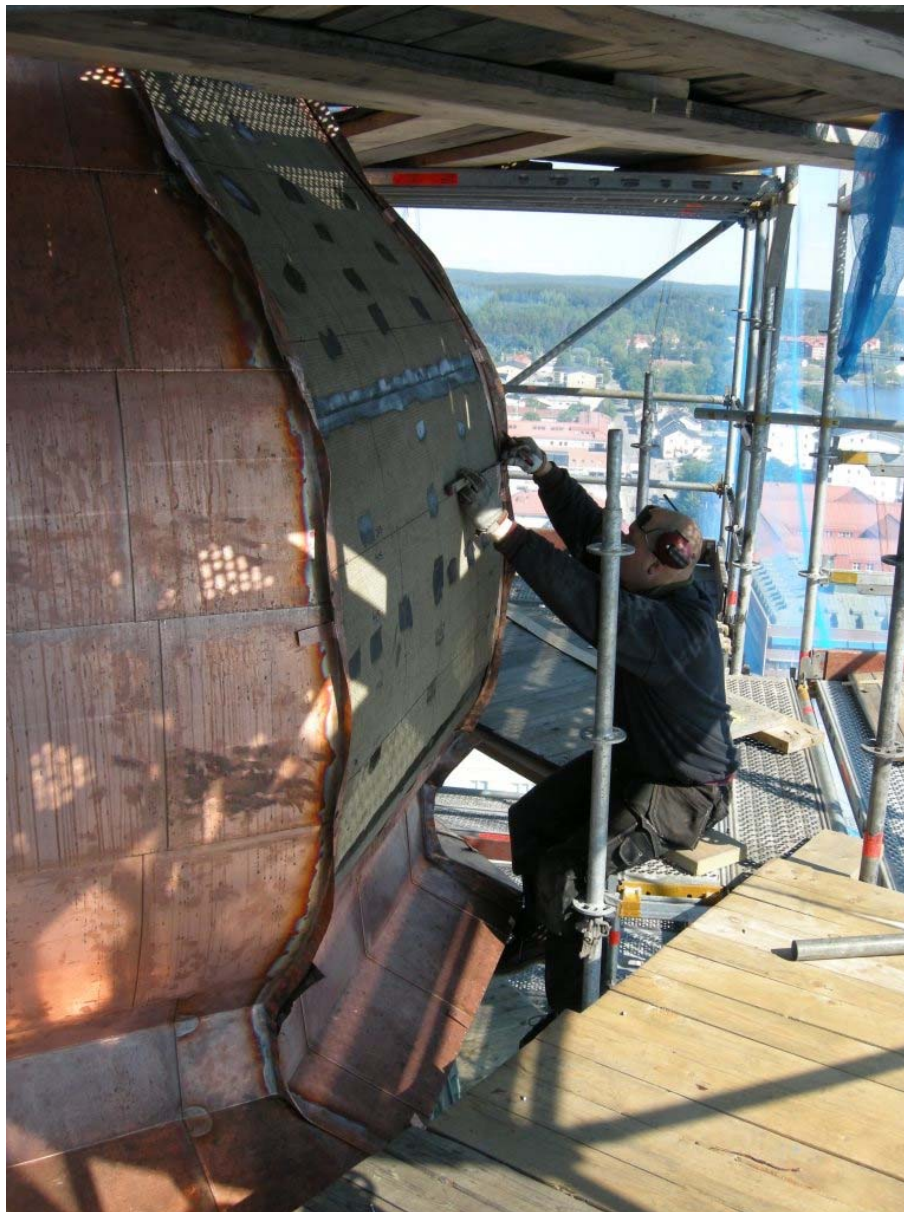
*Figur 14. Plåtarbetet på lökkupolerna krävde mycket måttagning och anpassning. Foto: Daniel Olsson, Länsmuseet Gävleborg 2009-06-09.*

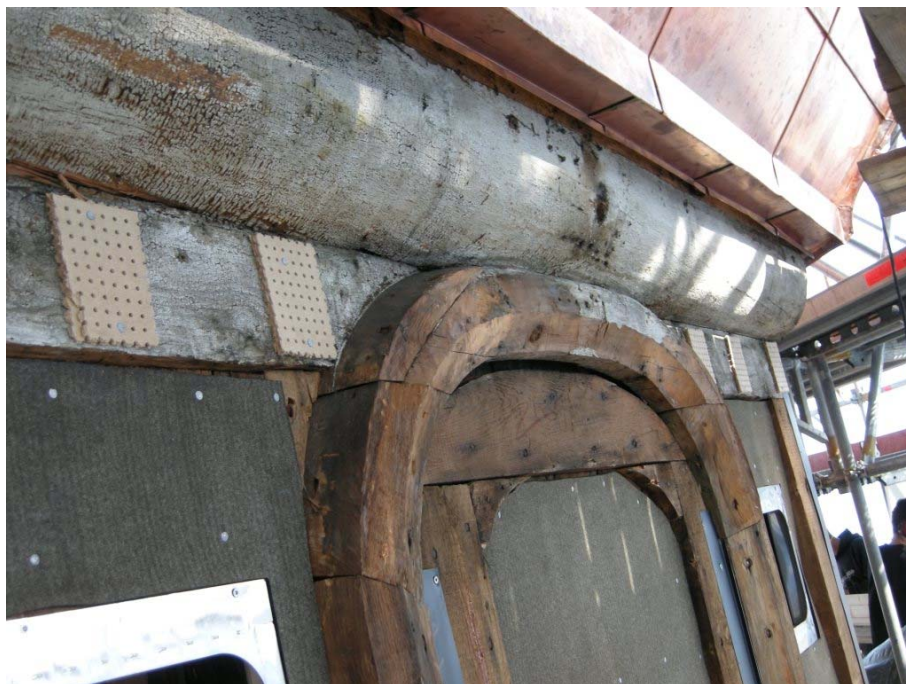
Sedan plåtarbetet hade inletts på tornhuven i anslutning till urtavlorna upptäcktes skador som inte hade observerats tidigare. Skadorna bestod i första hand av felaktiga infästningar, otäta skarvar samt att urtavlor bottenbeslag var utförda av svartmålad järnplåt, vilken delvis var otät. Det förekom även rostsador på vissa partier samt rötskador i bakomliggande träkonstruktion. Med anledning av detta upprättade Hans-Erik Olsson ett särskilt PM kring åtgärder för

*Figur 15. Detalj av fasadpartiet i höjd med tornets nedersta rad luckor innan inklädning med ny kopparplåt. Foto: Daniel Olsson, Läns museet Gävleborg 2009-09-01.*

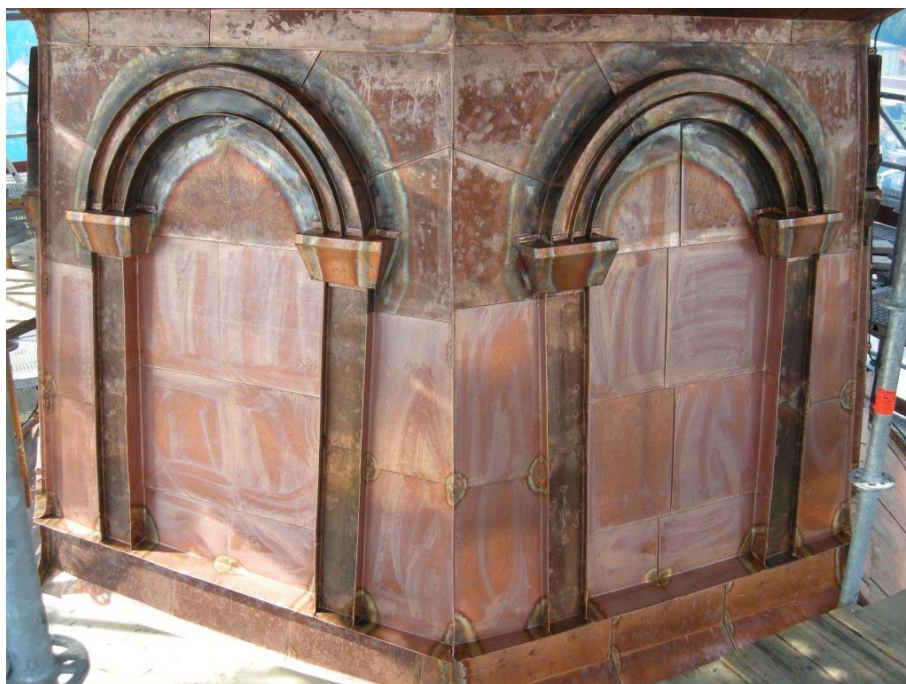
*Figur 16. Detalj av tornhuvens övre rad med luckor efter inklädnad med ny kopparplåt. Foto: Daniel Olsson, Läns museet Gävleborg 2009-09-01.*

Hålet för takluckan nära tornets översta del sattes igen med trä. Tornluckorna på de båda nivåerna i tornet har klätts in för att få dem täta och de är således inte längre öppningsbara. Den yttre utformningen är dock densamma som tidigare.

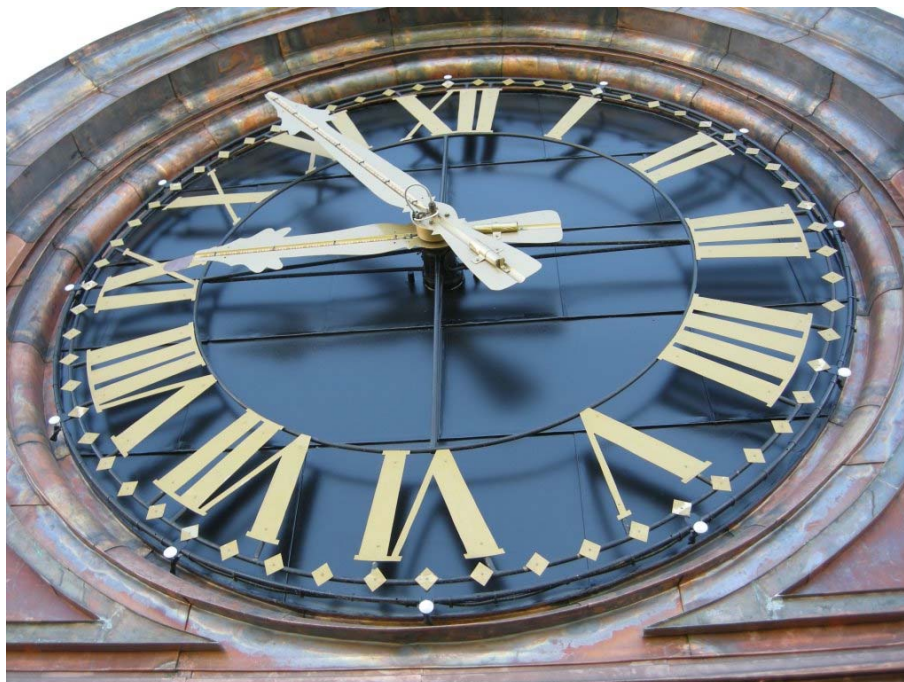
*Figur 18. Ett av kyrkans fyra tornur efter omklädning med ny plåt samt montering av ljusarmaturer. Foto: Daniel Olsson, Läns museet Gävleborg 2010-06-09.*

vid nytillverkningen. Kopparplåten har utförts med slätskarvning för att vara så slät som möjligt. Urtavlans bottenbeslag har utförts av kopparplåt som målats i helt svart kulör, se nedan. Särskild omsorg har ägnats åt genomföringarna för visaraxeln och elkablarna så att dessa ska vara så täta som möjligt. Listverken kring klockan är drivna efter trämall och samtliga skarvar är utförda med dolda infästningar eller genom hårdlödning.<sup>5</sup>

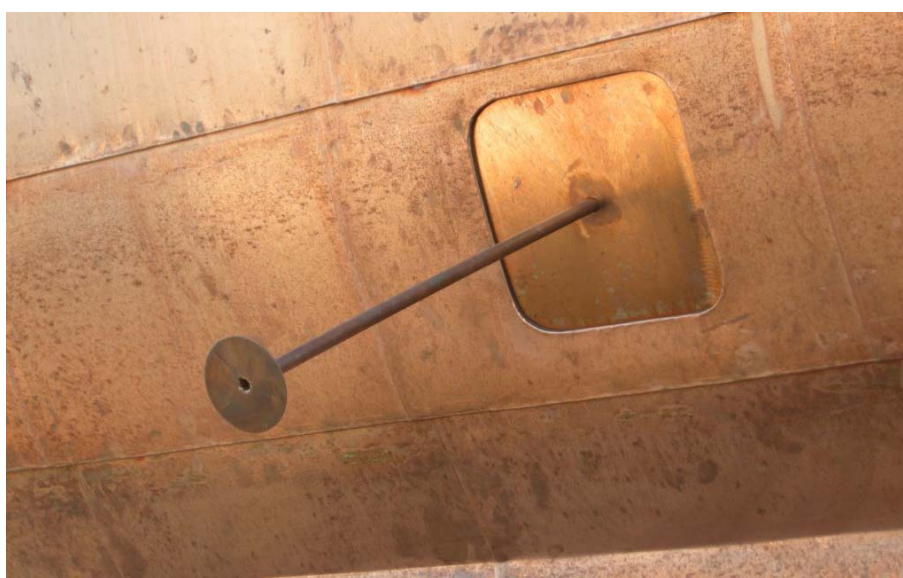
*Figur 19. Detalj av en av de förkopprade armarna innan montering av ljusarmatur. Foto: Daniel Olsson, Läns museet Gävleborg 2009-10-07.*

Ljusarmar, ljushållare och luckor till ljusarmaturerna i höjd med de nedre tornluckorna har tillverkats av rostfritt stål. För att få dessa att smälta in bättre har de behandlats genom s.k. förkoppling vid Fintlings ytbehandlingsfabrik AB i Solna.<sup>3</sup>

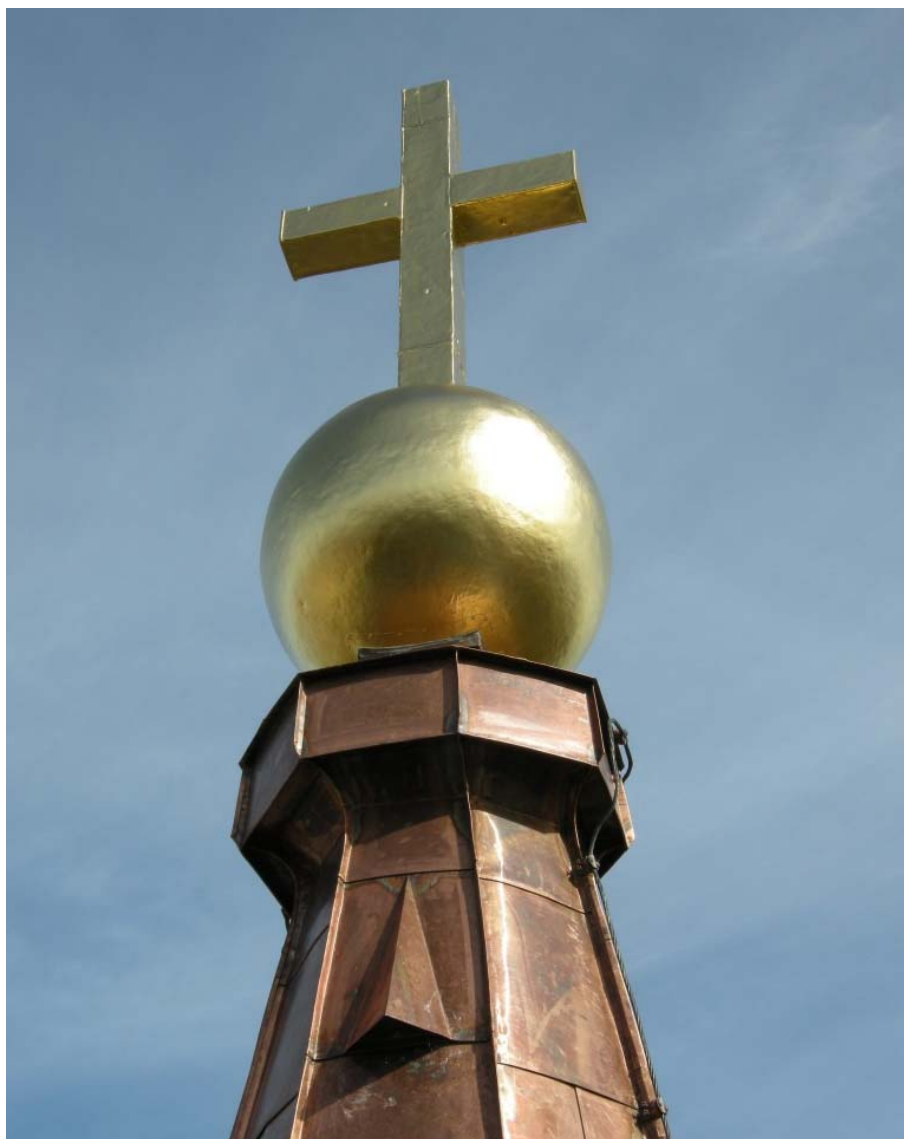
*Figur 20. Tornhovens topp med det nyförgyllda klotet och korset. Foto: Daniel Olsson, Läns museet Gävleborg 2009-09-01.*

Arbetet med förgyllningen har utförts av Lars Sjögren Målare AB i enlighet med Hans-Erik Olssons arbetsbeskrivning. De delar som har förgyllts är hjulkorsen ovanpå klockkuporna samt klotet och korset högst upp på tornhuven. Befintligt kors och klot har vattenslipats i ammoniaklösning och sköljts med vatten, tvättats med thinner samt skrapats och slipats. Korset har därefter grundmålat med Beckers metallprimer, mellanstrukits med linoljefärg spädd med 20 % alifatnafta och slutligen täckmålat en gång med outspädd linoljefärg i gul kulör, NCS S 0540-Y20R. Linoljefärgen är Lasol av Engwall & Claessons fabrikat. Förgyllning utfördes sedan med strykning med Le Franch 12 timmars guldgrund och läggning av 23¾ karat transportguld. Därefter återupprepades samma behandling med guldgrund och transportguld. De fyra hjulkorsen ovanför urtavlorna har behandlats på motsvarande sätt. Förgyllningsarbetet var avslutat i juli 2009.<sup>7</sup>

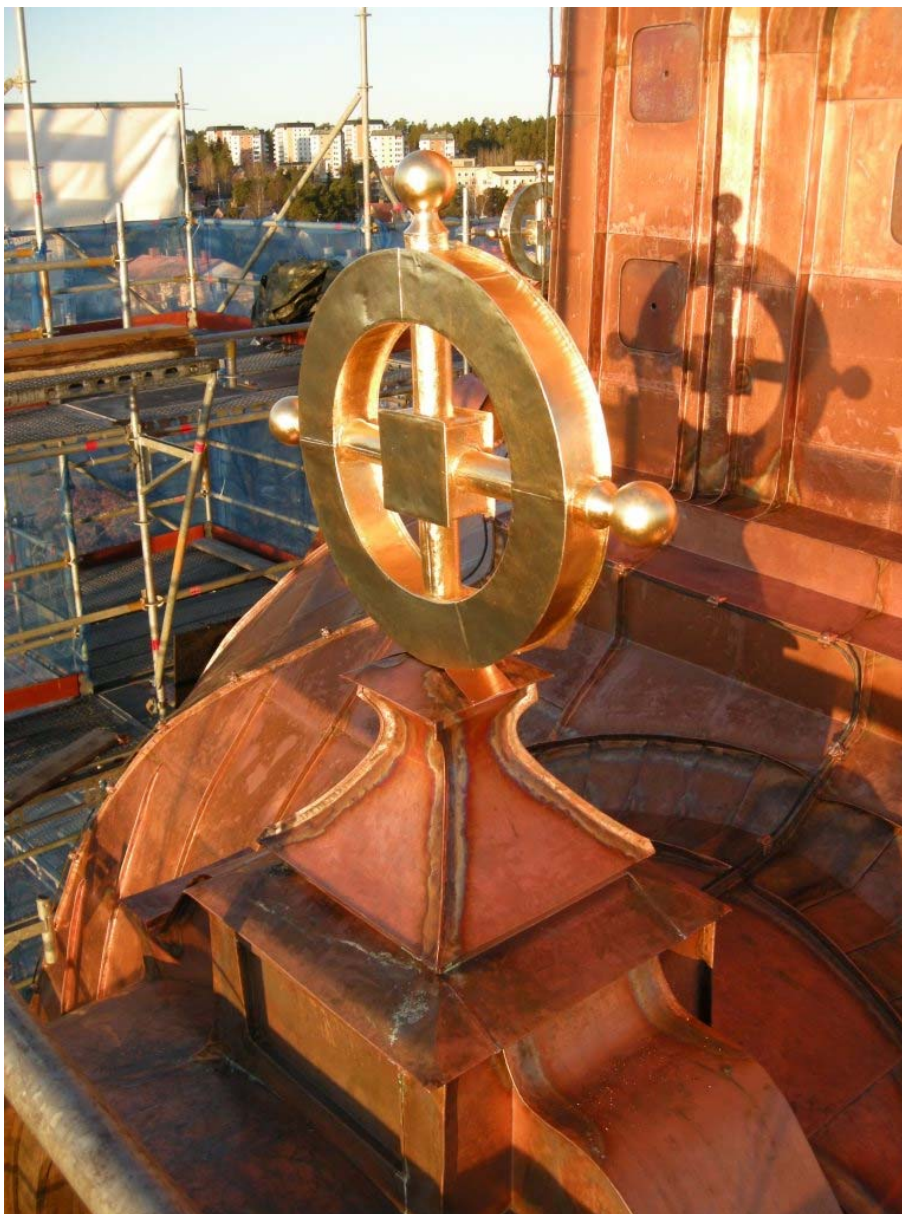
*Figur 21. Detalj av en av urtavlornas utsmyckning i kopparplåt med ett nyförgyllt hjulkors överst. Foto: Daniel Olsson, Läns museet Gävleborg 2009-12-01.*

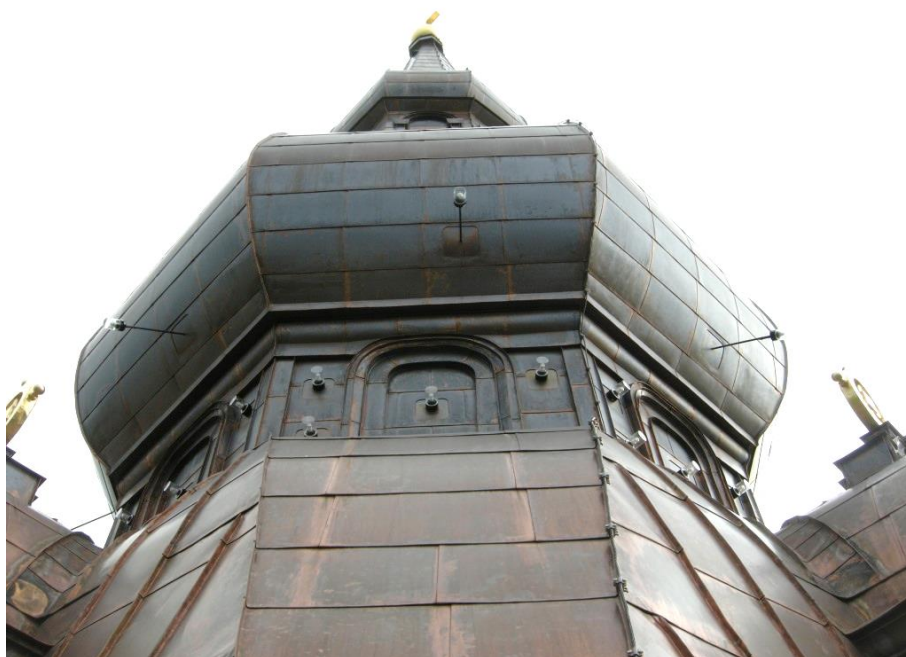
*Figur 23. Detalj av tornhuven efter avslutad renovering. Notera de nya ljusarmaturerna Foto: Daniel Olsson, Läns museet Gävleborg 2010-06-30.*

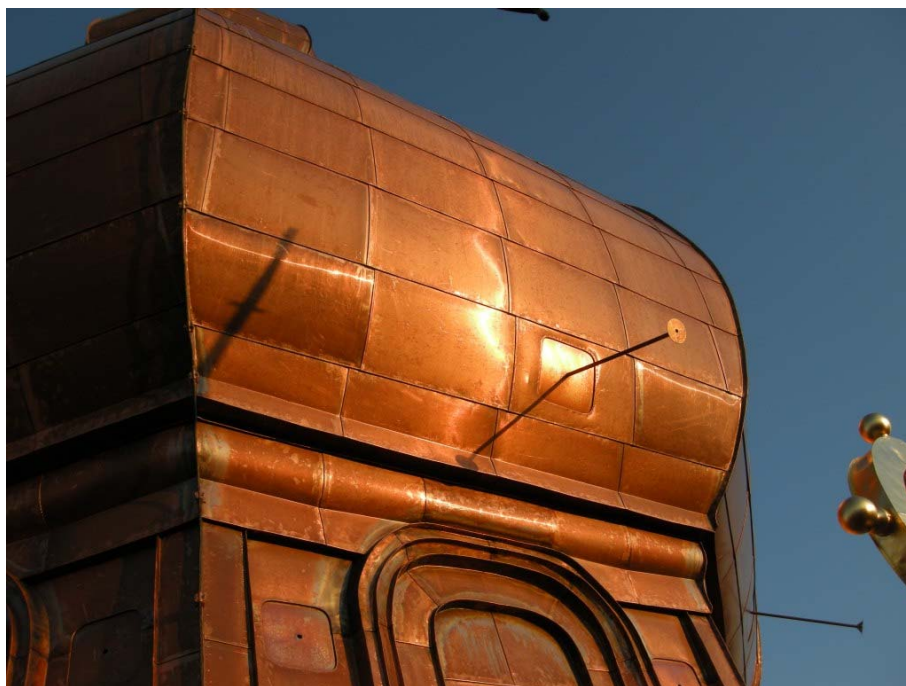
*Figur 24. Detalj av tornhuven vid den nedre raden med luckor och nya ljusarmar innan montering av ljusarmaturer. Foto: Daniel Olsson, Läns museet Gävleborg 2009-12-01.*

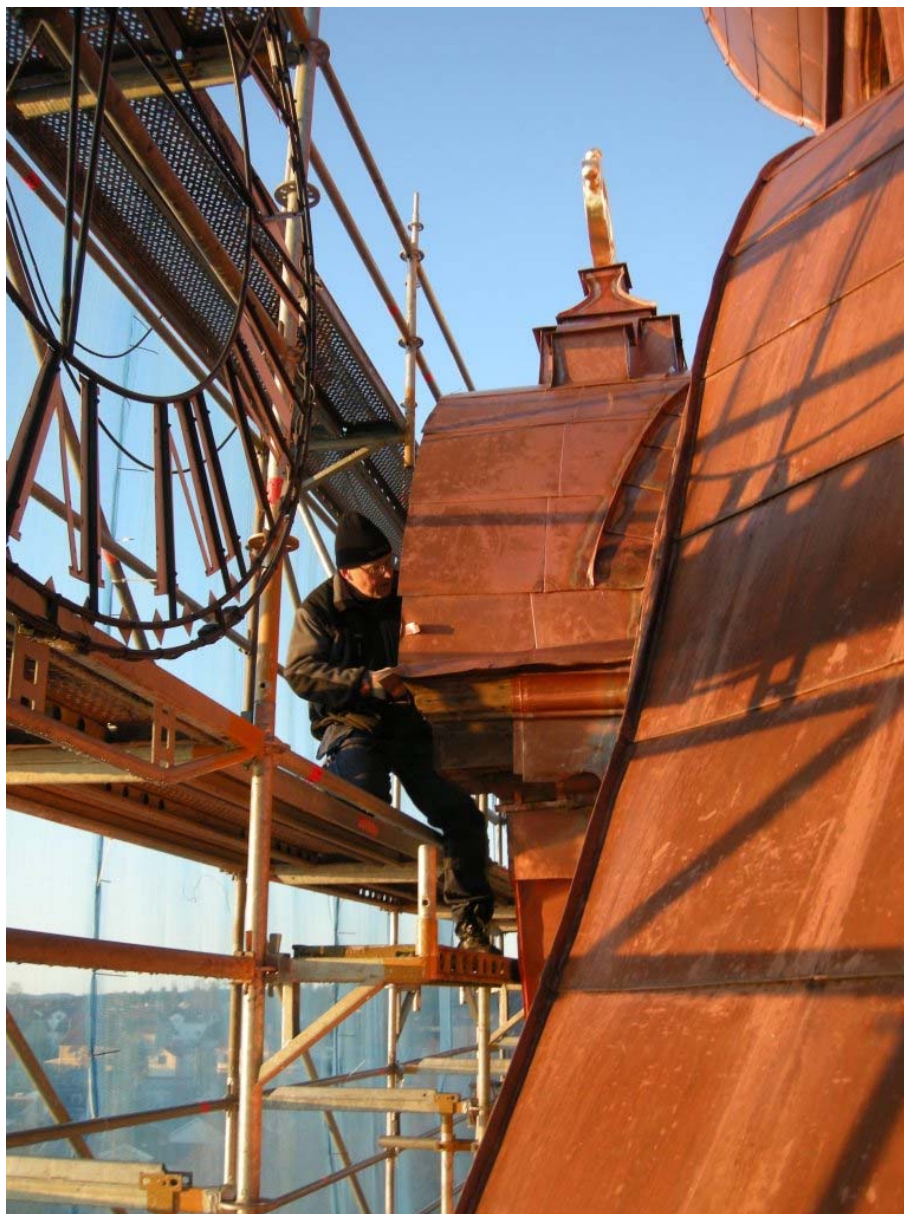
*Figur 25. Pågående plåtarbete vid en av tornets fyra urtavlor. Foto: Daniel Olsson, Länsmuseet Gävleborg 2009-12-01.*
