# OPPIGÅRN I HILLSTA

Antikvarisk medverkan vid restaurering av tapeter och målade ytskikt i gammalbyggnaden

Oppigårn  
Hillsta 1:1  
Forsa socken  
Hudiksvalls kommun  
Gävleborgs län  
2011

Slutrapport  
Lst. Dnr: 434-300-10

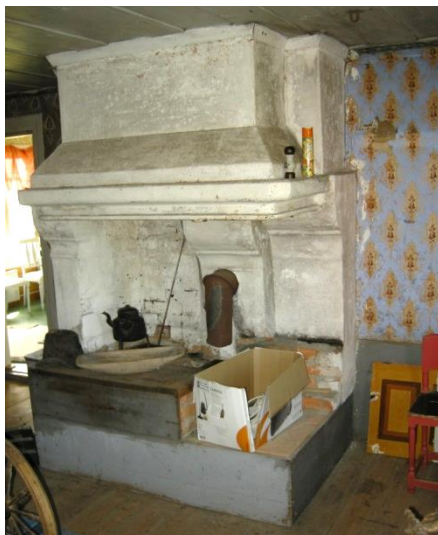
Figur 7. Den öppna spisen i Gamla köket på bottenvåningen från nordväst. Foto: Daniel Olsson, Läns museet Gävleborg 2009-05-15.

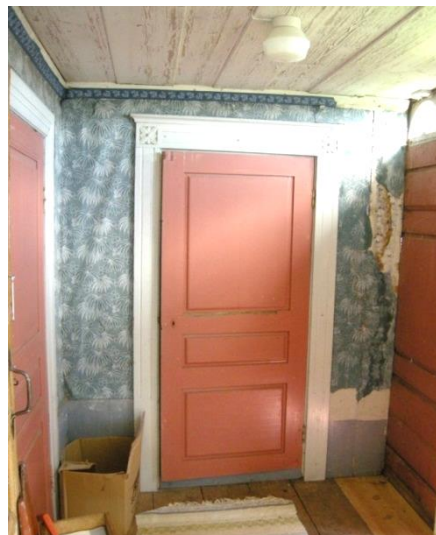
Figur 8. Förstugan på bottenvåningen från söder. Foto: Daniel Olsson, Läns museet Gävleborg, 2009-05-15.

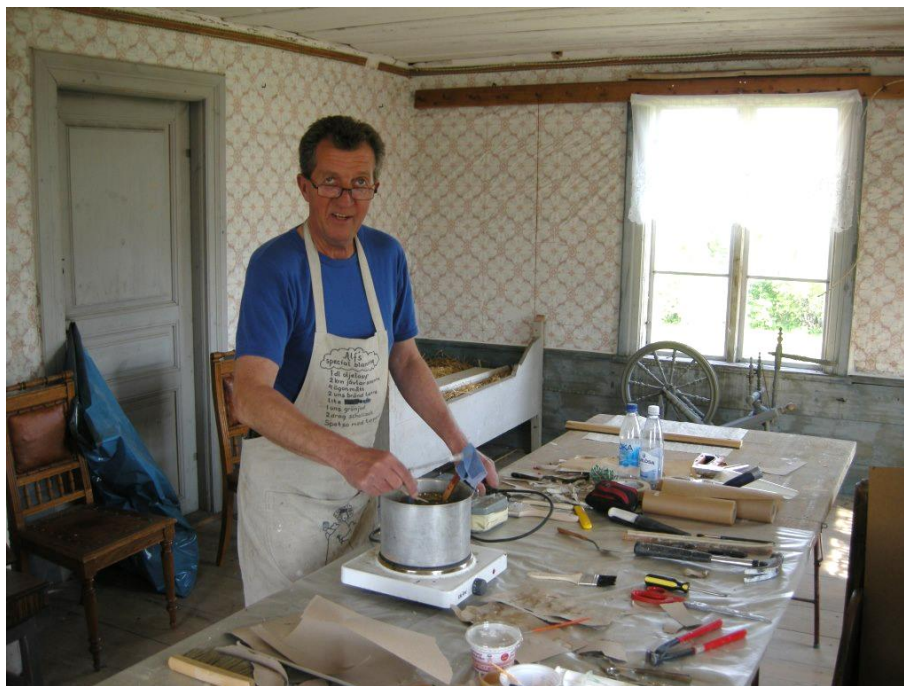
*Figur 18. Konservator Alf Blom tillverkar lim som han använder vid tapetrestaureringen. Foto från sydväst i den övre salen i gammelbyggningen. Foto: Daniel Olsson, Läns museet Gävleborg 2011-05-31.*
