# ORANGERIET VID FORSBACKA HERRGÅRD

Antikvarisk medverkan vid renovering av fönster och dörr

Forsbacka 20:9  
Valbo socken  
Gävle kommun  
Gävleborgs län  
2017

Slutrapport  
Lst. Dnr: 7973-2016  
BM 60

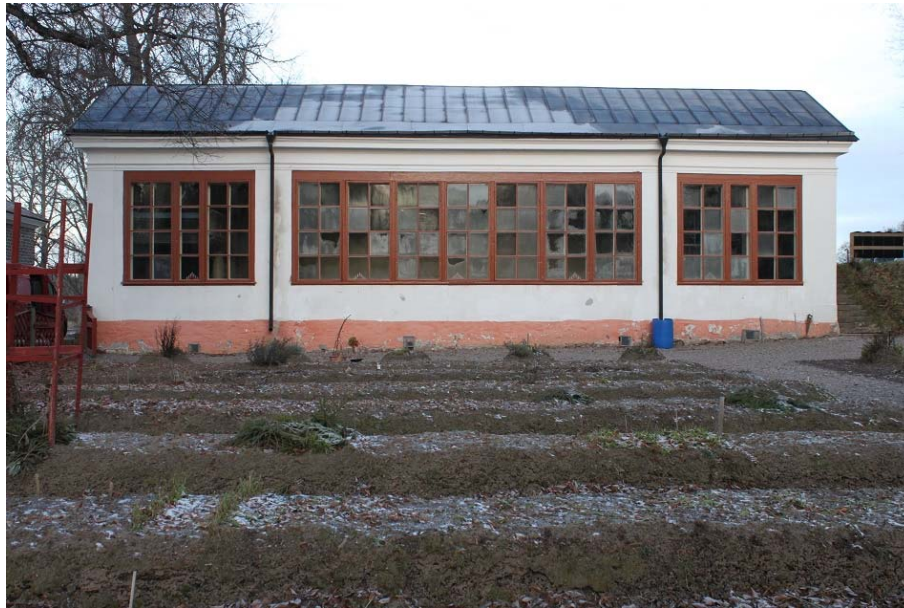
*Figur 2. Orangeriet sett från söder vid slutbesiktningen. Foto: Ulrika Olsson, Länsmuseet Gävleborg 2017-12-05.*

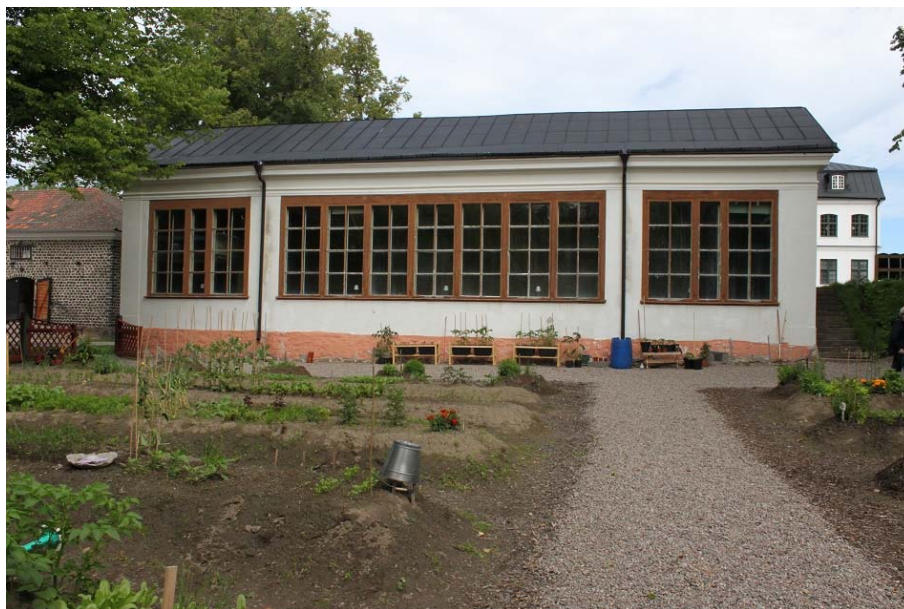
Underhållet av fönstren var mycket eftersatt. De har varit särskilt hårt ansatta i och med dess läge på den södra fasaden. Färgen var urlakad, kittet borta och träet uttorkat. Vissa trädelar var uttjänta. Entrédörrens trädelar hade spruckit isär, och sentida försök till lagningar hade gjorts med felaktiga material. Entrédörrens skick bedömdes inför projektstart som så pass dåligt att nytillverkning skulle bli nödvändig, något som sedan dock inte behövdes. Dörrbladen renoverades.

*Figur 3. Orangeriet sett från söder innan påbörjade arbeten. Foto: Ulrika Olsson, Läns museet Gävleborg 2017-06-29.*
