# NORRBO KYRKAS TORN OCH LÅNGHUSTAK

Antikvarisk medverkan vid omputsning av tornets fasader  
samt målning av tornhuv, lanternin och långhustak

Norrbo kyrka  
Norrbo socken  
Hudiksvalls kommun  
Gävleborgs län  
2016–2017

Rapport 2018:04  
*Daniel Olsson*

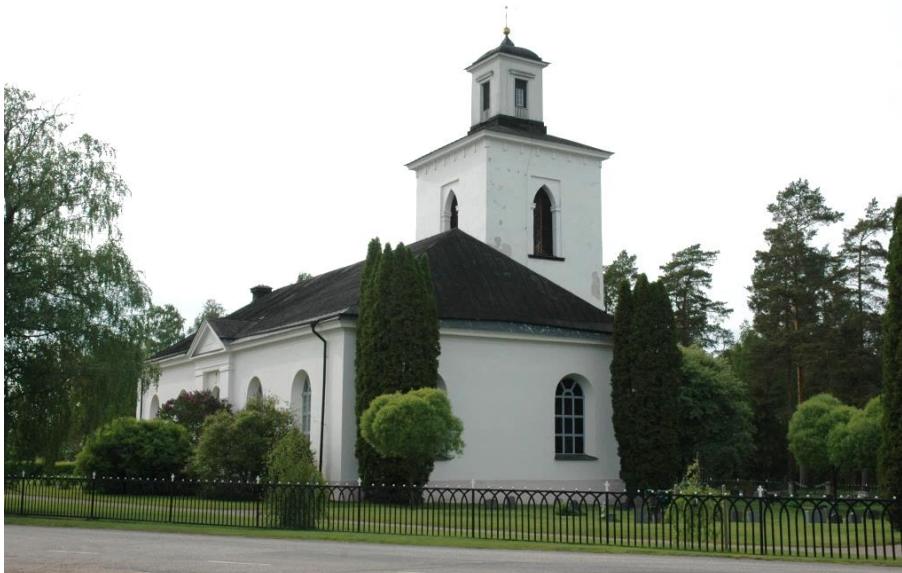
*Figur 2. Kyrkobyggnaden från sydöst innan renoveringsarbetet påbörjades.  
Foto: Daniel Olsson, Läns museet Gävleborg 2016-06-15.*

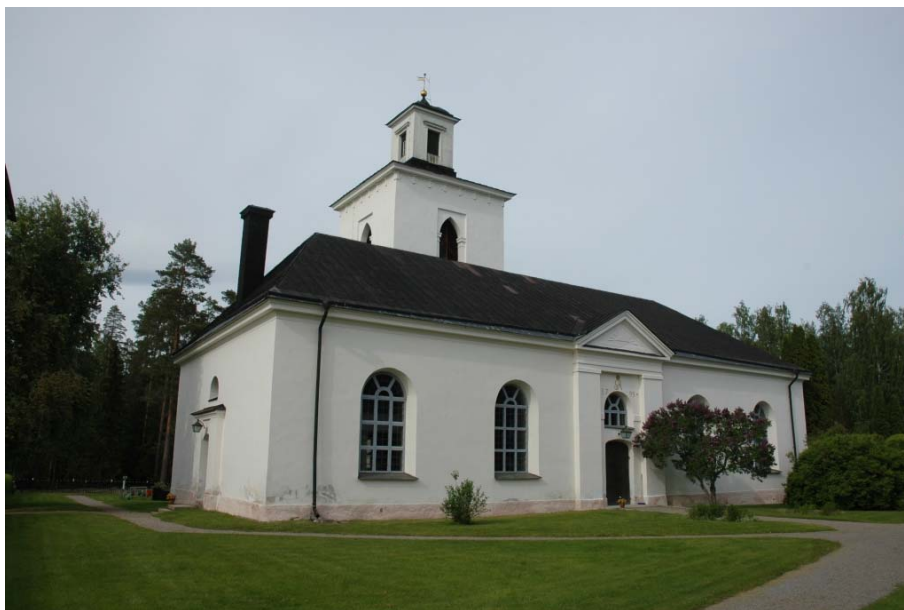
*Figur 3. Norrbo kyrka från sydväst innan renoveringen inleddes. Foto: Daniel Olsson, Läns museet Gävleborg 2016-06-15.*

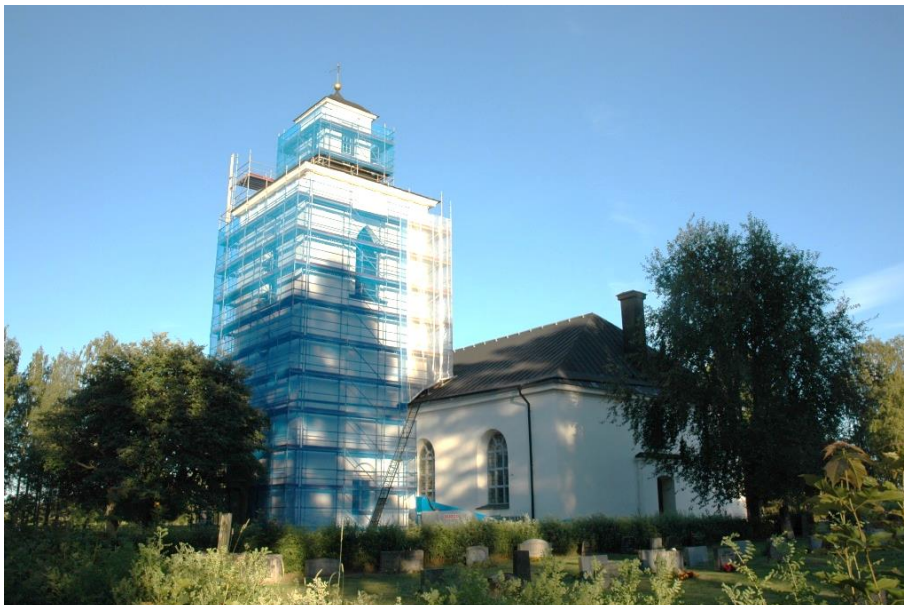
*Figur 7. Kyrktornet med ställningar. Foto från sydväst. Foto: Daniel Olsson, Läns museet Gävleborg 2016-07-10.*

Arbetet inleddes med att Ställningsmontage & Industritjänst AB, Iggesund, reste byggnadsställningar kring kyrktornet. Därefter skedde erforderlig intäckning av fönster, dörrar och övriga byggnadsdetaljer på tornfasaderna som måste skyddas innan fasadarbetet kunde påbörjas.

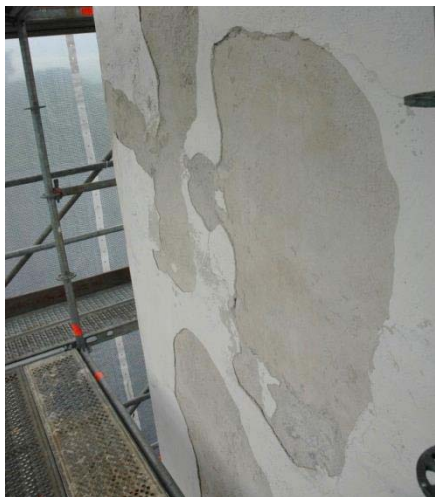
*Figur 8. Detalj av en av kyrktornets fasader under renoveringen. Foto: Daniel Olsson, Läns museet Gävleborg 2016-08-16.*

Putsarbetet har utförts av NordFasad AB, Jättendal, under perioden 2016-06-20 till 2016-10-25 med kompletterande arbeten under våren 2017. Först frästes hela tornfasaderna och äldre lagningar höggs bort. Därefter sköljdes fasadytorna av för att få bort smuts och damm. Sedan lades en kalkgrund och på denna har putsen sprutats ut och dragits för hand till en tjocklek av cirka 9-11 mm. Därefter fick fasaderna stå och karbonatisera innan kalkfärgsbehandlingen.

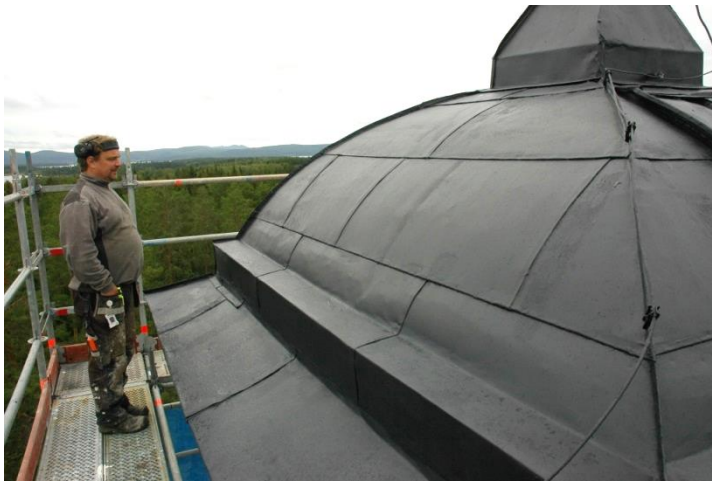
*Figur 11. Pontus Johansson, NordFasad AB vid lanternintaket i samband med målningsarbetet. Foto: Daniel Olsson, Läns-museet Gävleborg 2016-08-29.*

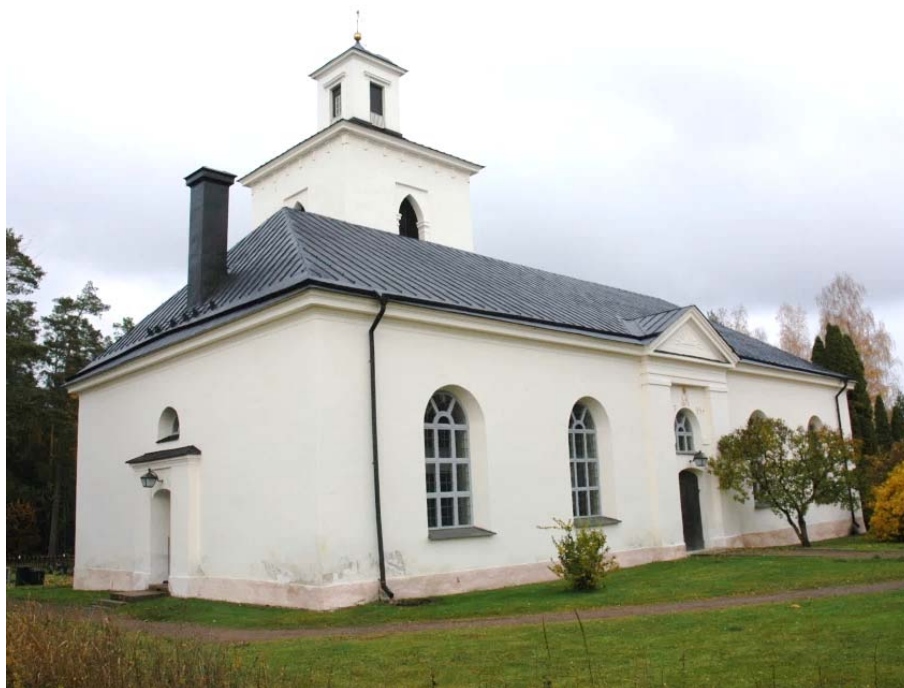
*Figur 16. Kyrkan från sydväst efter avslutad renovering. Foto: Daniel Olsson, Läns museet Gävleborg 2016-10-25.*
