# HEDESUNDA KYRKA

Antikvarisk medverkan vid yttre renovering

Hedesunda kyrka  
Hedesunda socken  
Gävle kommun  
Gävleborgs län  
2017

Slutrapport  
Lst. Dnr: 433-6880-15  
Tillstånd enligt Kulturmiljölagen

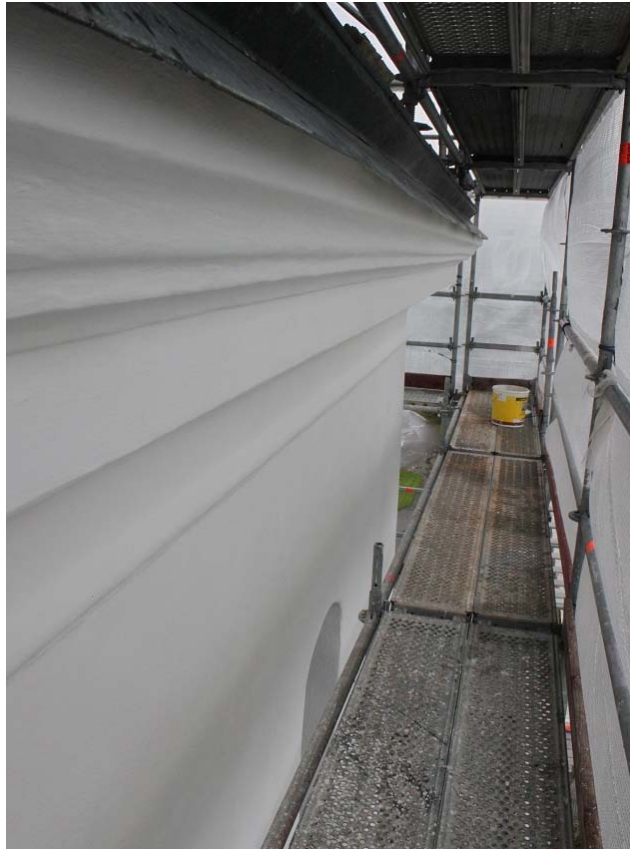
*Figur 11. Den profilerade takfoten vid slutbesiktningen. Foto: Ulrika Olsson, Läns museet Gävleborg, 2017-09-19.*

All puts utom den på takfoten, har sandblästrats. Eftersom den kvarvarande putsen ännu var porös och sandig efter behandlingen, skrapades den ytterligare tills en fast yta framkom. Alla ytor högtryckstvättades och sköljdes av. Samtliga lister mallades av innan blästringen. Kalkbruket Weber Cal 142 sprutades med en brukspump (Weber P50). Pumpen skruvar fram bruket och via en kompressor sprids bruket jämt över väggen. Bruket lades på i ett lager, cirka 10 mm och drogs av med en rät käpp, en långskånska. Därefter har alla ytor skurats med rivbräda till en jämn och slät yta på fasaden. Fönster och dörrsmygar har putsats upp för hand. Listverken har lagats genom malldragning med Weber Cal 144, som är ett något finare kalkbruk än Weber Cal 142. Ytorna slätades med

filtbräda och pensel. Fasadytorna har avfärgats med kulturkalkfärg, Weber Cal 249, vit kulör. Färgen är struken i två skikt med plafondpensel.

Sockeln är lagad med sockelbruk, Weber Therm 260 och ska avfärgas med silikatfärg Weber ton. 303, kulör 33099, grå. Detta moment var ej utfört vid slutbesiktningen 2017-09-19, beroende på höstens antågande. Målningen kommer att utföras så snart väderleken tillåter.

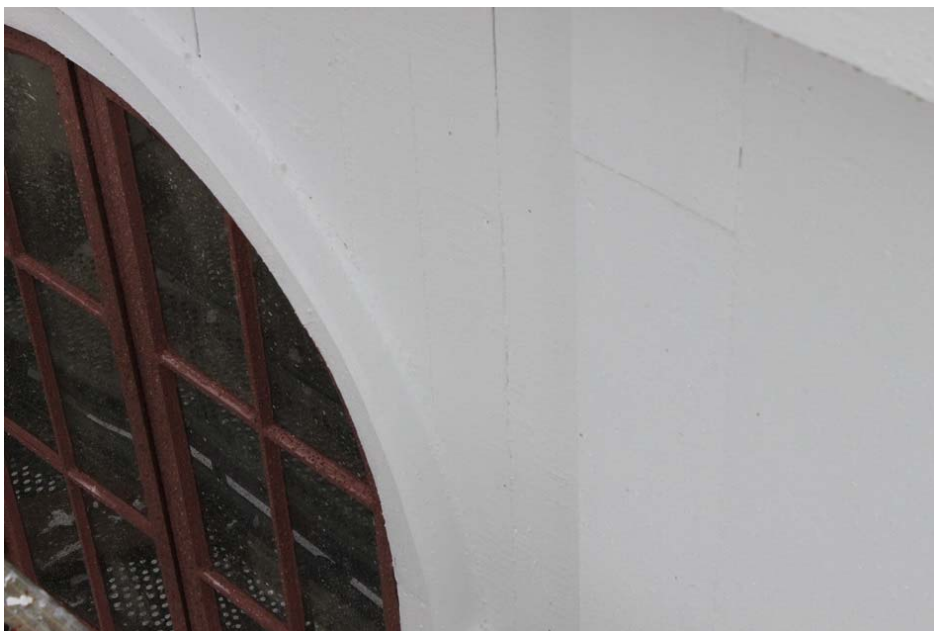
*Figur 12. Färdigmålad träpanel på tornet. Foto: Ulrika Olsson, Länsmuseet Gävleborg, 2017-09-19.*

Tornets övre del är klädd med träpanel och dess nedre del med slät plåt. Löst sittande färg har skrapats och tvättats från ytorna. Träpanel och plåt har därefter målats med linoljefärg från Engwall o Claesson AB, enligt deras anvisningar. Kulör NCS S0500-N, vit.

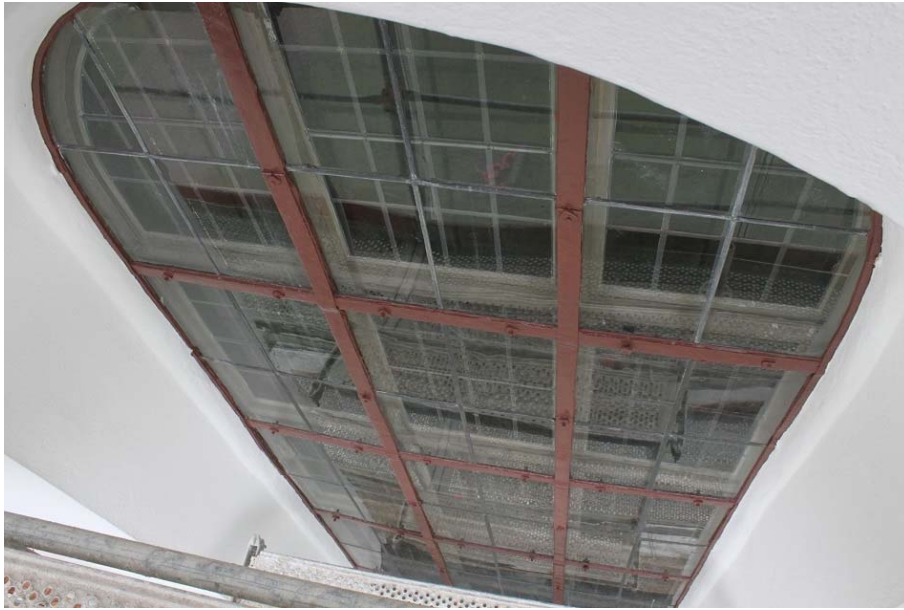
*Figur 13. Smidesbåge belägen i långhuset. Alla arbeten har utförts på plats.  
Foto: Ulrika Olsson, Läns museet Gävleborg, 2017-09-19.*

Samtliga fönsterbågar har renoverats på plats. Smidesbågarna med omfattningsjärn har renoverats utvändigt. Lösa stormjärn har fästs, skadat bly har justerats och vikts tillbaka. Större skador på blyspröjsen har lagats i med nytt bly. Sammantaget har 19 stycken glasrutor bytts. Nyttillverkat munblåst glas från Tyskland, av fabrikat Restauero, har använts. Ytorna har skrapats, tvättats och målats med Isotrol grundolja, Isogaard pansar två gånger och därefter slutstrukits med linoljefärg från Engwall i Claesson AB två gånger. Kulör NCS S6020-Y80R, rödbrun. Innerbågarna har tätats med tätningslister.

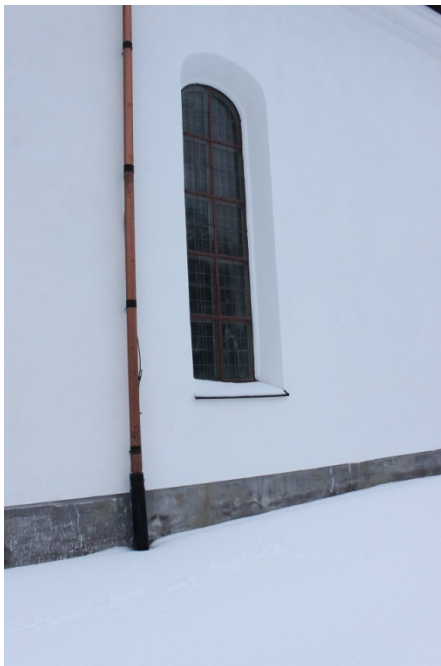
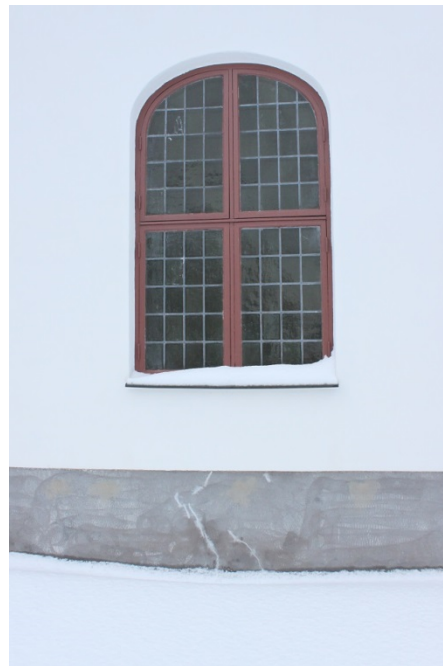
*Figur 14 och 15. Till vänster syns en av smidesbågarna på den södra långsidan.  
Till vänster en av träbågarna i sakristian. Foto: Ulrika Olsson, Läns museet  
Gävleborg, 2018-01-24.*

Samtliga träbågar har renoverats genom skrapning, oljning, grundning och färdigstrykning med linoljefärg från Engwall o Claesson. Kulör NCS S6020-Y80R, rödbrun

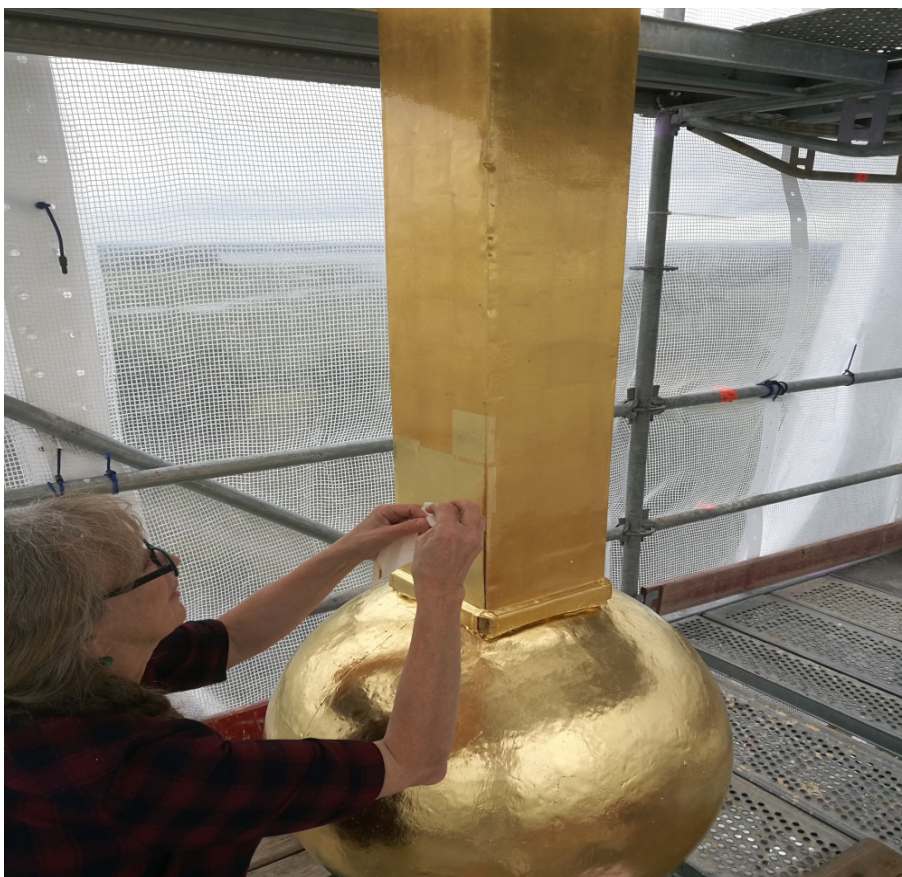
*Figur 18. Judith Dellenstedt från K. Fredrikssons Måleri AB, lägger på bladguldet på kulan och korset. Foto: K. Fredrikssons Måleri AB, juli 2017.*

Förgyllda delar har slipats och tvättats med Yes. Delarna är grundade med Isotrol Grundolja, ovanpå detta har lagts två skikt med en gul oljebaserad takfärg från Introteknik, Isotrol Finish. Efter torkning har ytorna förgyllts med 23 ¾ k bladguld i två skikt. Guldets har lagts i en 12 timmars anläggningsolja

från Lefranc & Bourgeois. Ovansidan på korset var ej förgyllt vid den senaste förgyllningen. Inom detta projekt har dessa ytor förgyllts.

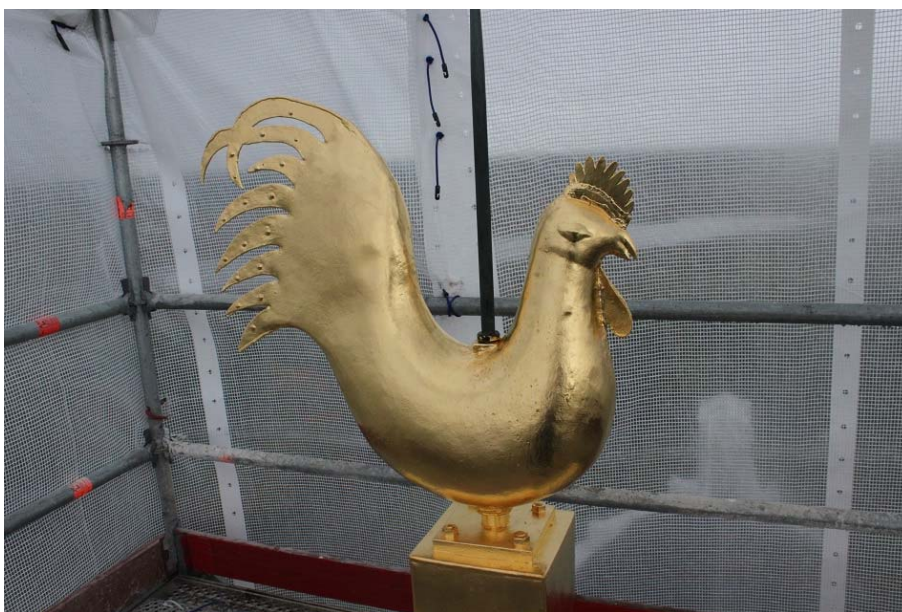
*Figur 19. Kyrktuppen efter avslutade arbeten. Foto: Ulrika Olsson, Länsmuseet Gävleborg, 2017-09-19.*

Kyrktupp, kors och kula är gjord i kopparplåt och konstruktionen var i god kondition före påbörjade arbeten. Samtliga delar är utförda i kopparplåt. Ett skothål upptäcktes på tuppen. Detta var lagat med någon form av kitt redan innan förgyllningen gjordes. Alla delar är åtgärdade på plats.

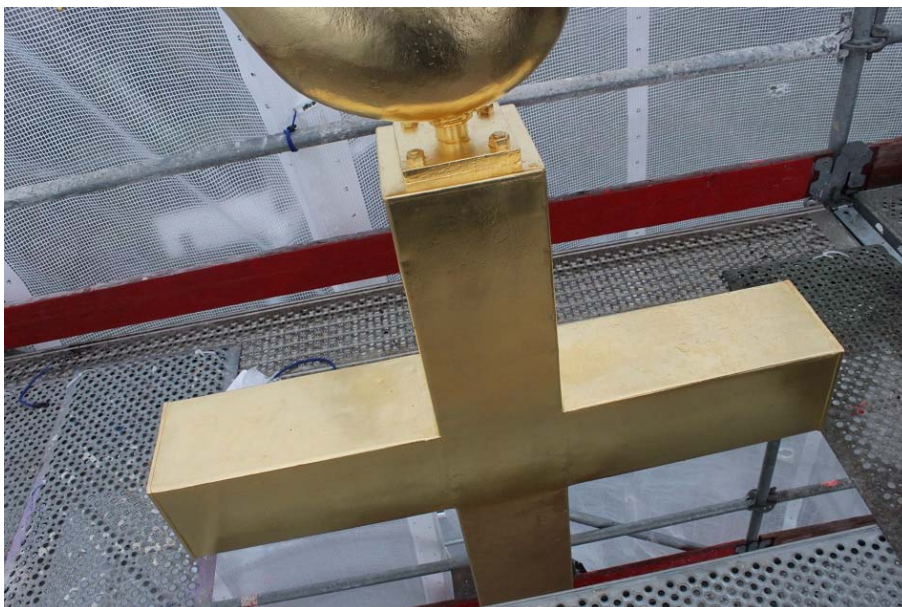
*Figur 20. Korset efter avslutade arbeten. Foto: Ulrika Olsson, Länsmuseet Gävleborg, 2017-09-19.*

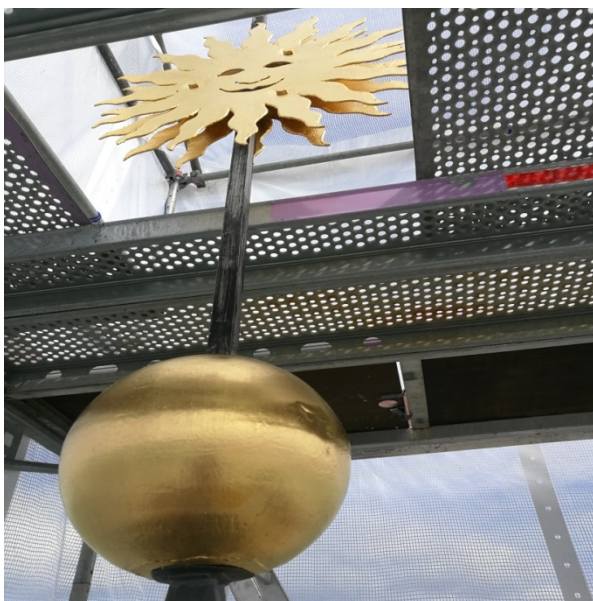
*Figur 21. Solen och kulan vid den östra gaveln. De färdigförgyllda delarna. Foto: K. Fredrikssons Måleri AB, juli 2017.*

Delarna var möjliga att demontera och har därför åtgärdats på verkstad. Solen består av två hopskruvade delar kring en metallstång som även fungerar som en åskledare. Efter att solens delar var avslipade och rengjorda behandlades alla sidor med Isotrol Grundolja och därefter med två skikt blymönja. Därefter samma behandling som på korset och tuppen, det vill säga två skikt med en gul oljebaserad takfärg från Introteknik, Isotrol Finish. Efter torkning har ytorna förgyllts med 23 ¾ k bladguld i två skikt. Guldets har lagts i en 12 timmars anläggningsolja från Lefranc & Bourgeois.

Kulan är tillverkad i koppar och rengöring och förgyllning av den följer samma metod som för tupp, kors och kula.

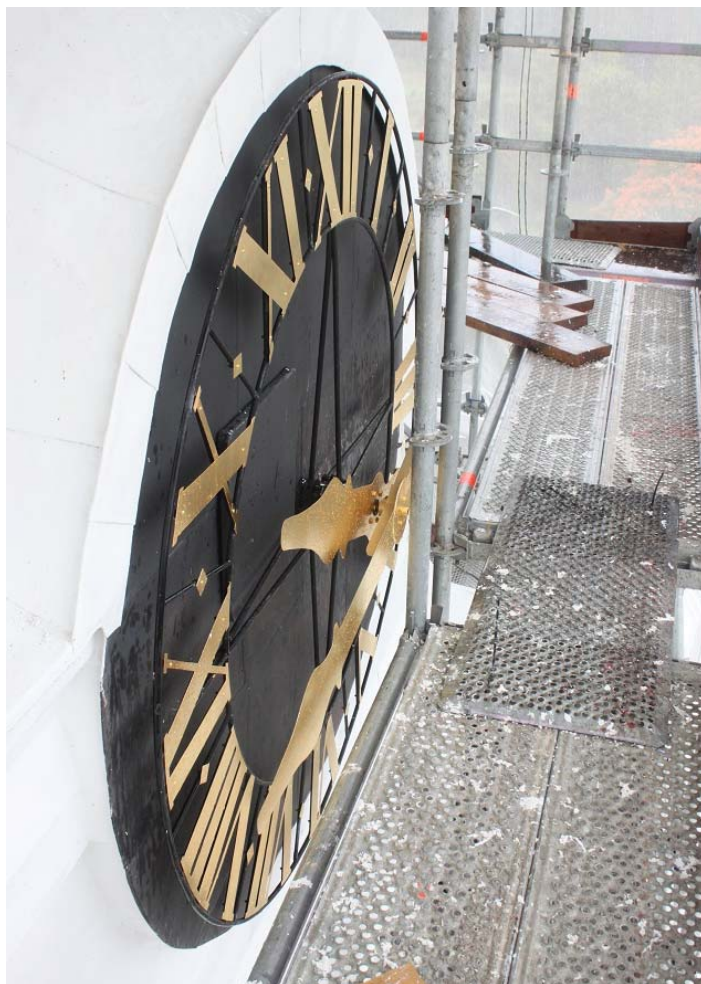
Urtavlornas siffror och visare hade en relativt sentida förgyllning. Fredrikssons Måleri bedömde därför att behandlingen av dessa delar kunde göras något enklare i jämförelse med övriga förgyllda delar inom projektet.

*Figur 22 Tornurens siffror och visare har förgyllts inom detta projekt. Foto: Ulrika Olsson, Läns museet Gävleborg, 2017-09-19.*

Siffror och visare är rengjorda. Siffrorna är grundade med Isotrol Grundolja, ovanpå detta har lagts ett skikt med den gula oljebaserad takfärgen från Introteknik, Isotrol Finish. Slutligen har siffrorna förgyllts med ett lager 23 ¾ k bladguld. Guldets har lagts i en 12 timmars anläggningsolja från Lefranc & Bourgeois. Visarna är rengjorda och har därefter förgyllts med ett skikt med 23 ¾ k bladguld.
