# DELSBO KYRKOGÅRDS OMGÄRDNING

Antikvarisk medverkan vid renovering och återuppsättning av granitsockel och gjutjärnsstaket, byte av trädkrans och installation av nya belysningsarmaturer

Delsbo kyrkogård  
Delsbo socken  
Hudiksvalls kommun  
Gävleborgs län  
2016–2017

Rapport 2018:11  
*Daniel Olsson*

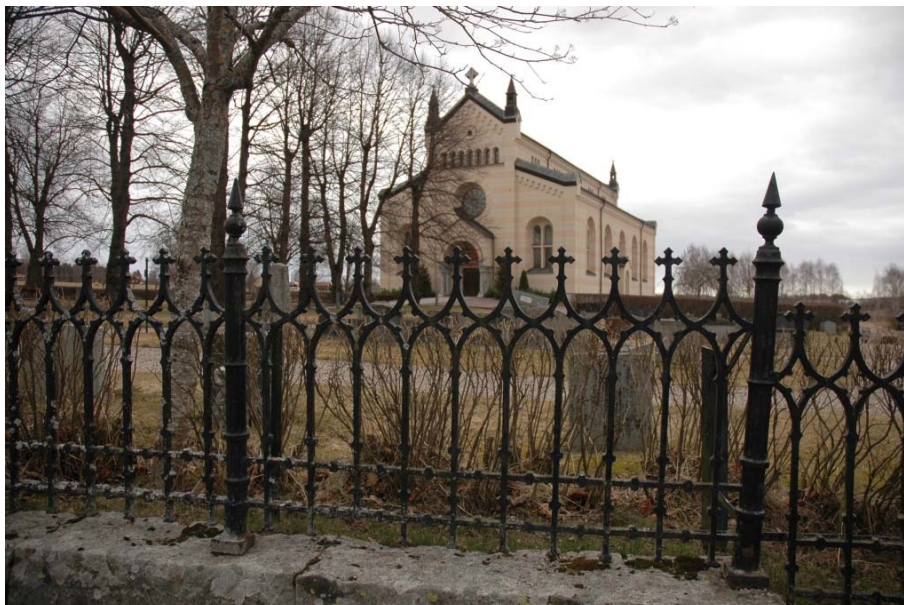
*Figur 3. Delsbo kyrka från sydväst med en liten del av det kvarvarande gjutjärnsstaketet mot väster före renoveringen. Foto: Daniel Olsson, Länsmuseet Gävleborg 2016-04-16.*

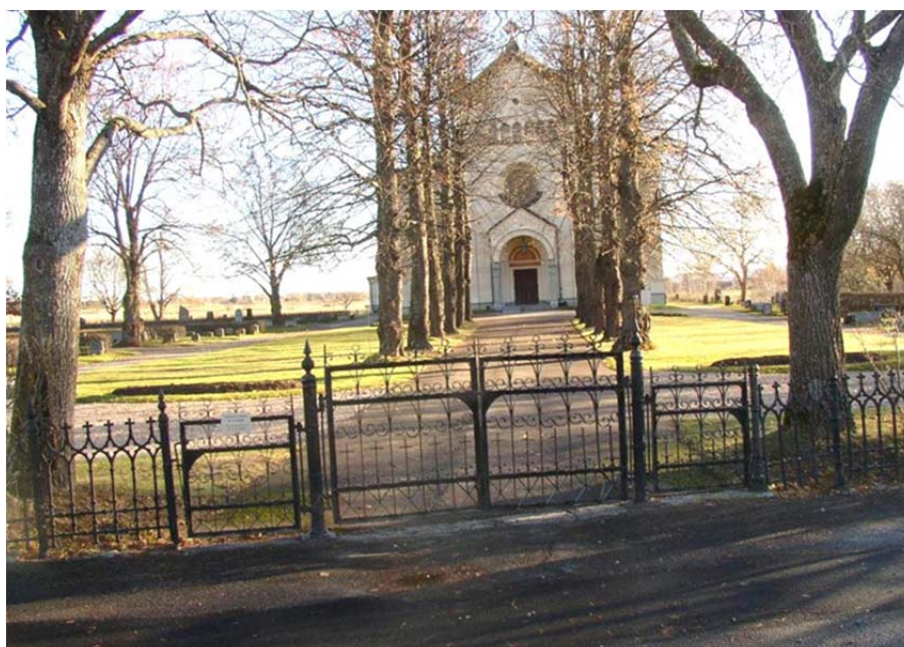
*Figur 7. Grindpartiet vid kyrkogårdens huvudentré från väster före renoveringen. Foto: Daniel Olsson, Läns museet Gävleborg 2007-11-01.*

dar tillverkats. De två stora grindarna, som dock är längre än de tidigare, har placerats vid kyrkogårdens huvudingång. Med utgångspunkt från de befintliga grindstolparna mot väster har nya grindstolpar gjutits till samtliga grindar på kyrkogården. Vid huvudentrén har grindstolparna monterats i nygjutna kraftiga betongfundament och vid övriga grindar är grindstolparna fastsatta i stensockeln. Grindarna vid huvudentrén kommer i fortsättningen att stå uppställda då denna väg även är tänkt att vid behov fungera som insatsväg för räddningstjänsten sedan infarten från norr har tagits bort. De båda äldre mindre grindarna har blästrats och målningsbehandlats på samma sätt som de nygjutna staketdelarna. Av de två mindre grindarna har en placerats i en öppning i staketet mot norr och en i öppning i staketet mot öster. Befintliga låsanordningar på grindarna togs bort och ersattes med nyttillverkade. De tidigare grindarna har sparats hos församlingen.

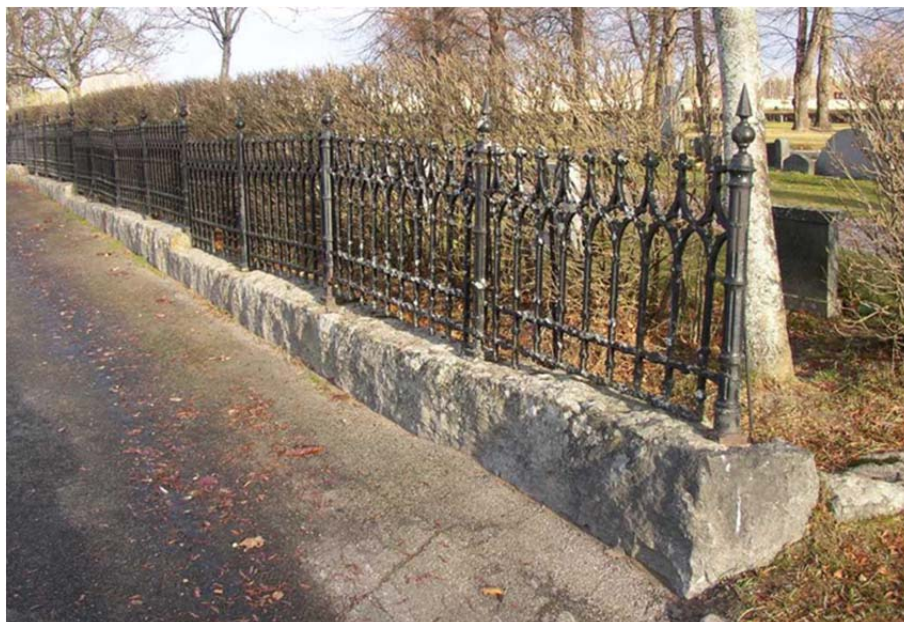
*Figur 8. Det kvarvarande gjutjärnsstaketet längs kyrkogårdens västra sida före renoveringen. Foto från sydväst. Foto: Daniel Olsson, Läns museet Gävleborg 2007-11-01.*

Av det befintliga gjutjärnsstaketet på kyrkogårdens västra sida har så mycket som möjligt återanvänts av både staketsektioner och stolpar. Stora delar av stolparna var dock i dåligt skick och bedömdes ej gå att återanvända. Av staketsektioner kunde 26 sektioner återanvändas. De delar som har återanvänts har blästrats rena och målningsbehandlats på samma sätt som de nygjutna delarna.

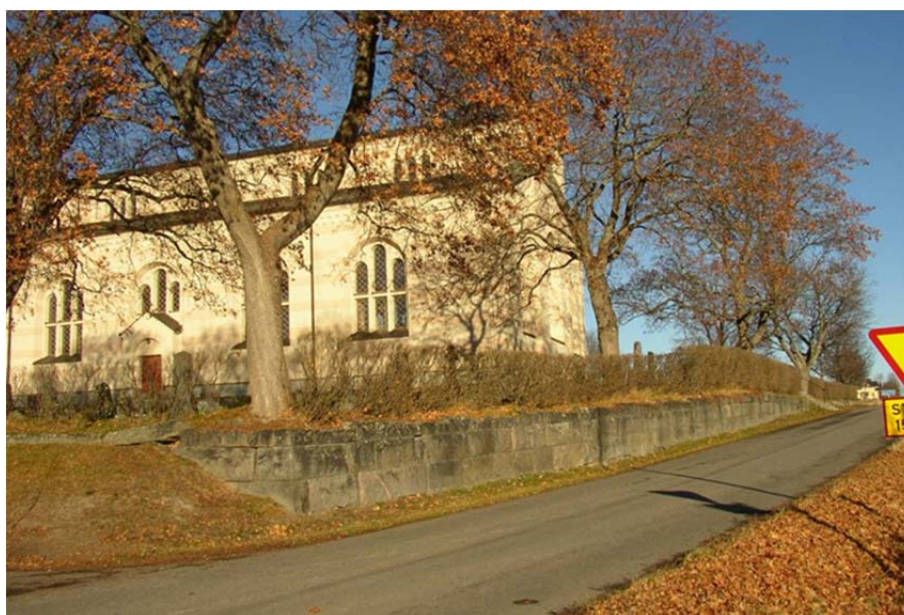
*Figur 9. Kyrkogårdens sydöstra hörn med terrassmur och trädkrans. Foto från sydöst. Foto: Daniel Olsson, Läns museet Gävleborg 2007-11-01.*

Stensockeln och terrassmurarna hade rört sig på vissa ställen och på andra platser låg stensockeln väldigt lågt i förhållande till marknivån intill, i synnerhet mot norr och på den norra delen av parkeringen väster om begravningsplatsen.

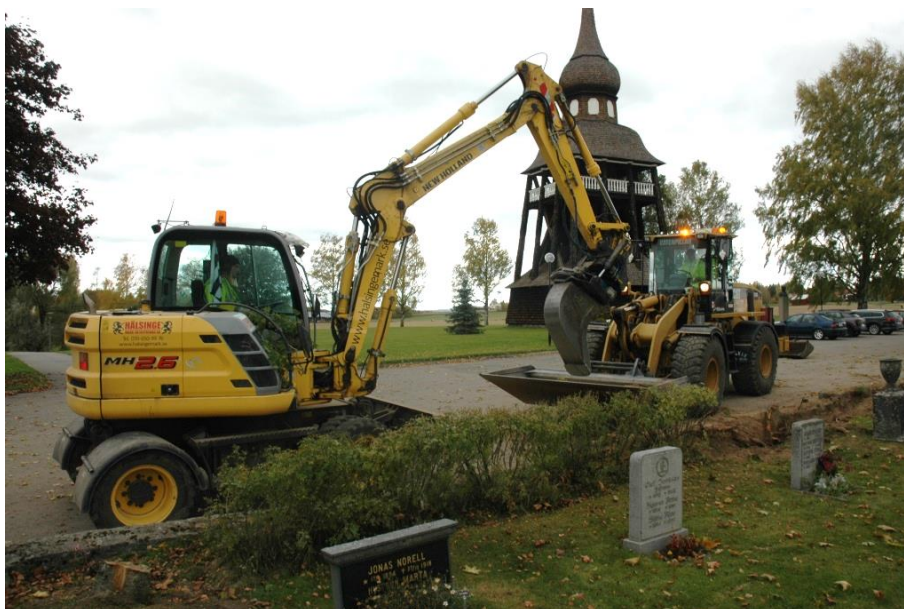
Figur 17. Borttagning av kyrkogårdens häck med maskiner längs kyrkogårdens västra sida. Foto: Daniel Olsson, Läns museet Gävleborg 2016-10-07.

Hälsinge Markentreprenad AB, Ljusdal, har fungerat som generalentreprenör i detta projekt. Efter inledande genomgång och gemensam syn på plats inleddes arbetet på kyrkogårdens södra sida i mars 2016 och utfördes huvudsakligen i motsols riktning runt kyrkogården. Först togs den klippta häcken innanför granitsockeln bort med grävmaskin på respektive delsträcka innan arbetet med stensockeln kunde inledas.

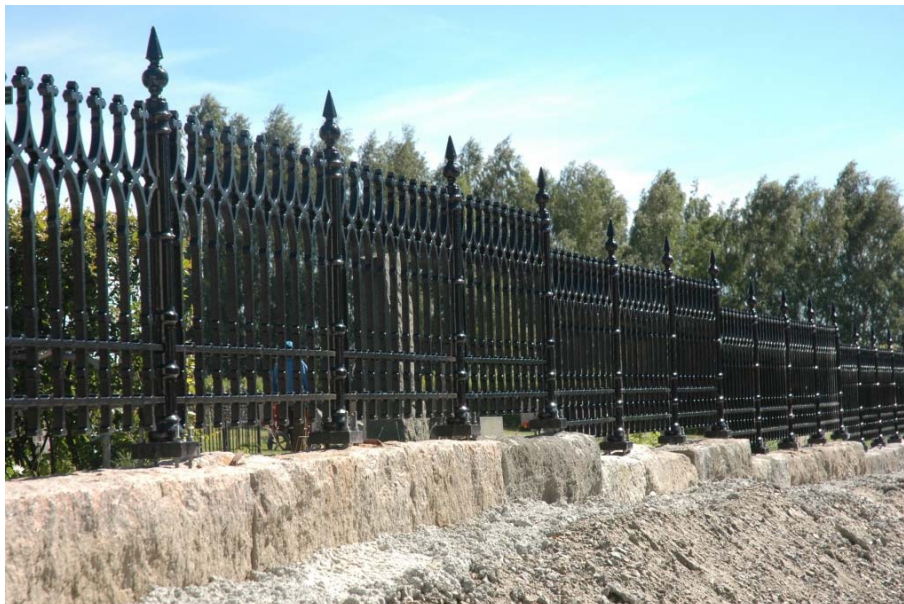
*Figur 21. Detalj av det återuppsatta gjutjärnsstaketet. Foto: Daniel Olsson, Läns museet Gävleborg 2016-07-06.*

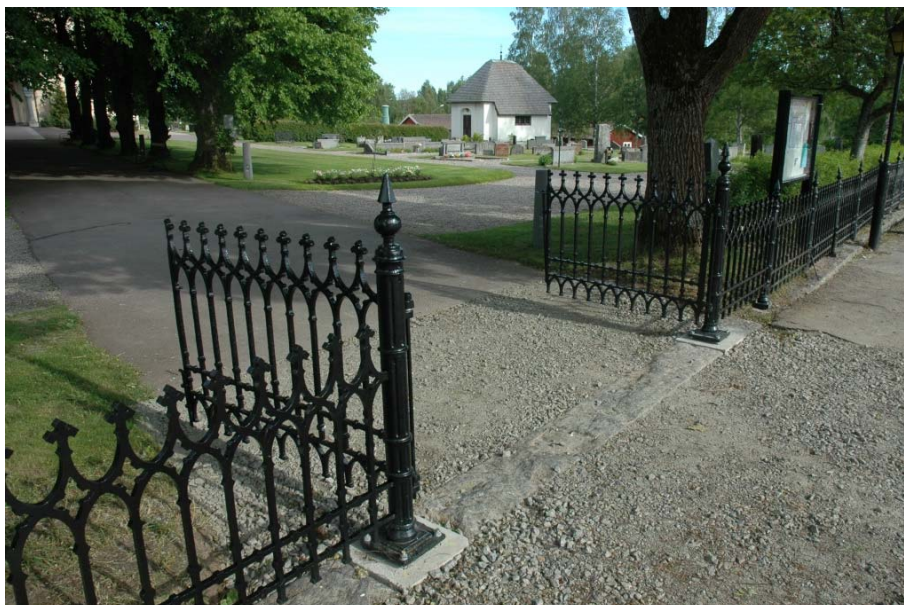
*Figur 22. Grinden vid kyrkogårdens huvudentré efter renoveringen. Foto: Daniel Olsson, Läns museet Gävleborg 2016-06-15.*

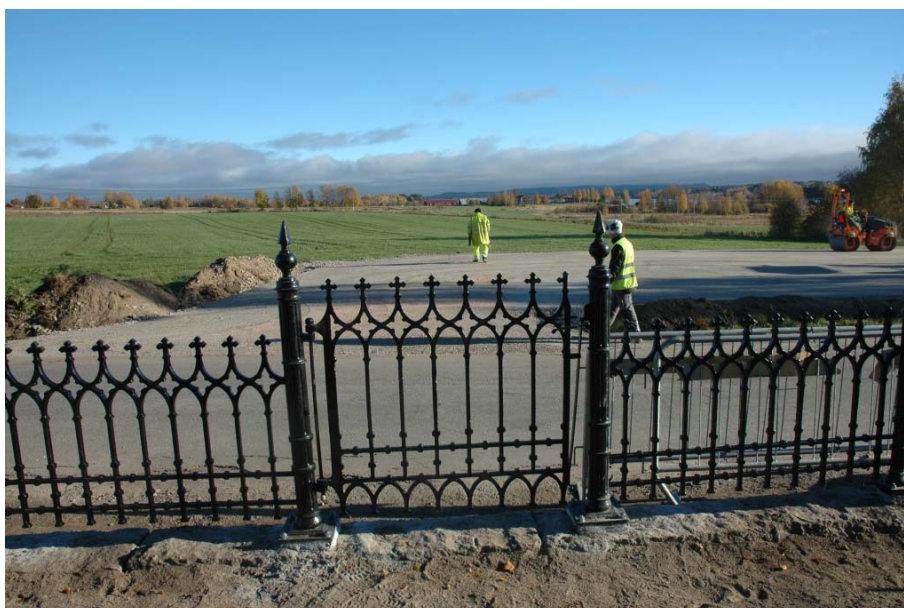
*Figur 23. Den nya grinden mot öster. I bakgrunden skymtar den nya parkeringen under anläggningsarbetet. Foto: Daniel Olsson, Läns museet Gävleborg 2016-10-13.*

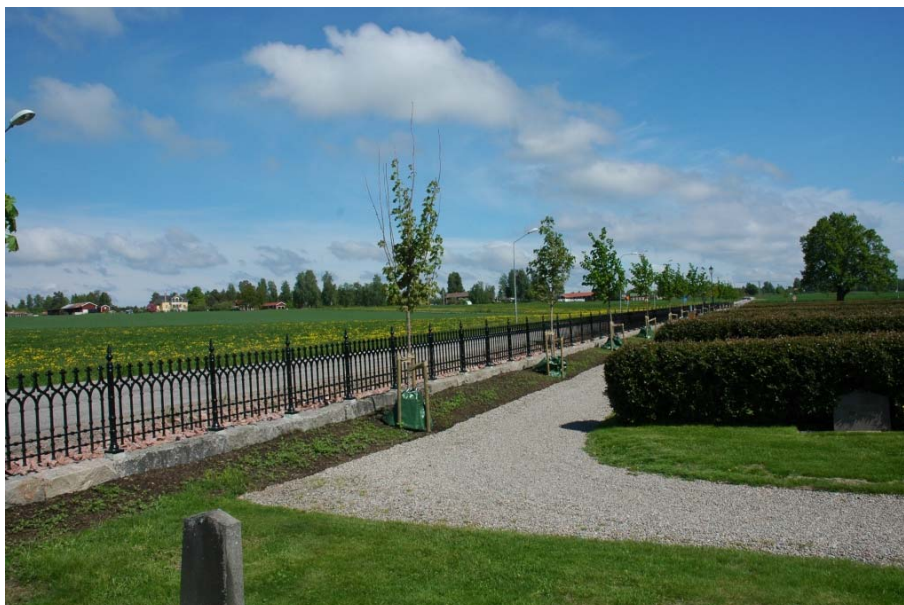
*Figur 24. Den nya omgärningen mot norr vid slutbesiktningen. Foto: Daniel Olsson, Länsmuseet Gävleborg 2017-06-08.*

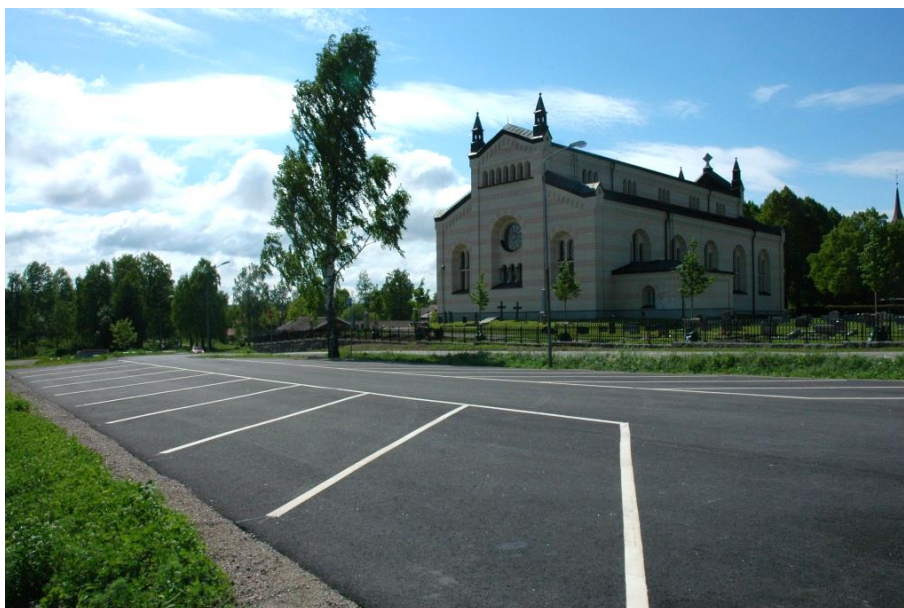
*Figur 25. Den nyasfalterade parkeringen öster om kyrkan och kyrkogården. Foto från nordöst. Foto: Daniel Olsson, Läns museet Gävleborg 2017-06-08.*

En ny parkeringsplats har anlagts öster om begravningsplatsen och vägen på denna sida. Parkeringsplatsen är asfalterad och försedd med totalt 20 platser för snedparkeringar och den är försedd med separat in- och utfart. En stor björk har

sparats intill parkeringsplatsen. Besökare till kyrkogård och kyrka som kommer från detta håll kan nu gå in på begravningsplatsen via den nya grinden.

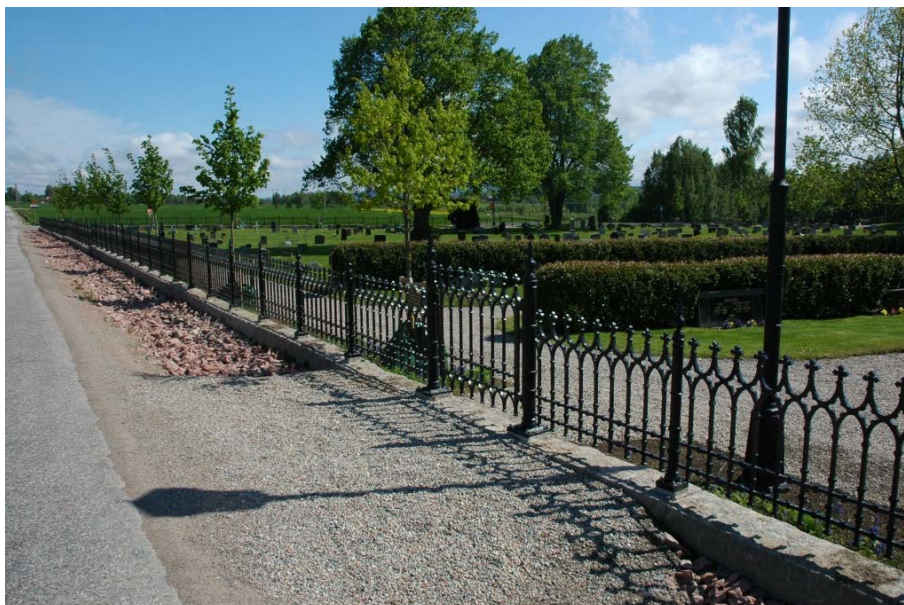
*Figur 26. Omgärdningen av kyrkogårdens norra sida vid den nya grinden. Foto från nordväst. Foto: Daniel Olsson, Läns museet Gävleborg 2017-06-08.*

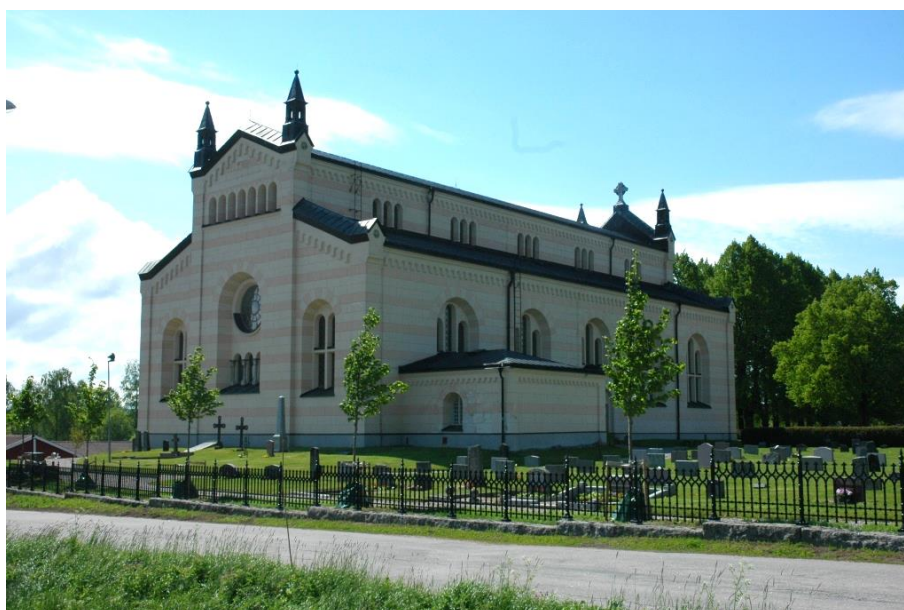
*Figur 27. Kyrkan och del av kyrkogården från nordöst efter avslutad renovering. Jämför med figur 5. Foto: Daniel Olsson, Läns museet Gävleborg 2017-06-08.*

Vid slutbesiktningen som hölls 2016-10-25 kvarstod några punkter som skulle åtgärdas. Detta rörde bland annat bättringsmålning på enstaka ställen på staketet, målning av de skruvar som staketet är fäst i stensockeln med, återställning av grönytor och beskärning av träd. Bättringsmålningen utfördes under 2017, i likhet med återställning av grönytorna innanför staketet. I samarbete med trädvårdskonsult gjordes dock bedömningen att det var bäst att avvakta något år med uppbyggnadsbeskärningen så att de nya träden först får rota sig ordentligt på sina nya platser. Då skruvarna som håller gjutjärnsstaketet är galvade har församlingen beslutat att avvakta med målningen av dessa några år tills färgen fäster bättre på skruvarna. I övrigt har allt arbete som skulle ingå i denna entreprenad färdigställts enligt planerna.

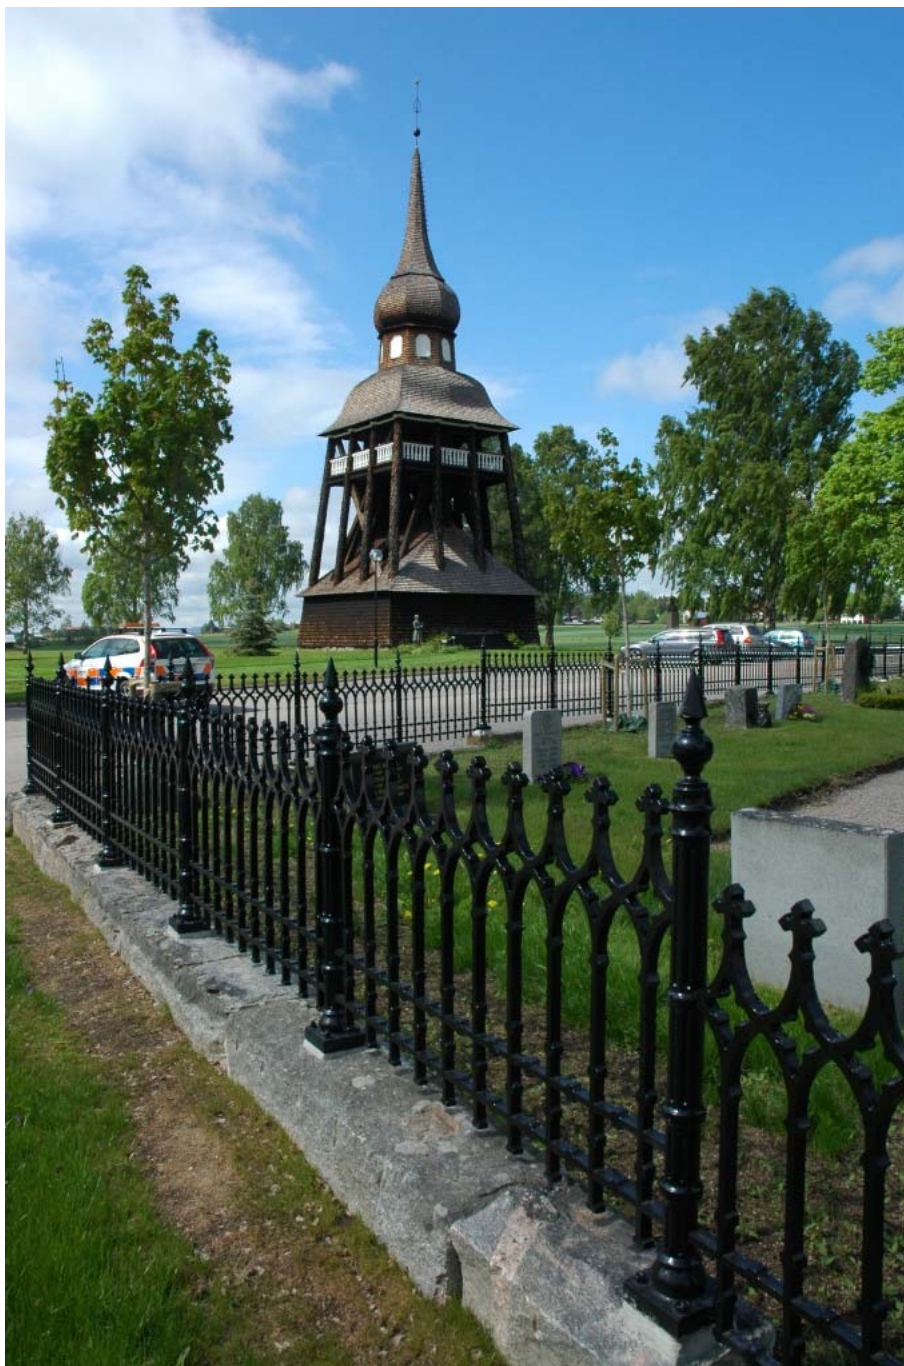
*Figur 29. Kyrkogårdens sydvästra hörn efter avslutad renovering av kyrkogårdens omgärdning samt med klockstapeln i bakgrunden. Foto från sydöst. Foto: Daniel Olsson, Läns museet Gävleborg 2017-06-08.*
