# STAFFANS KYRKA

Antikvarisk medverkan vid yttre renovering

Staffans kyrka  
Gävle stad och kommun  
Gävleborgs län  
2017

Rapport 2018:14  
*Ulrika Olsson*

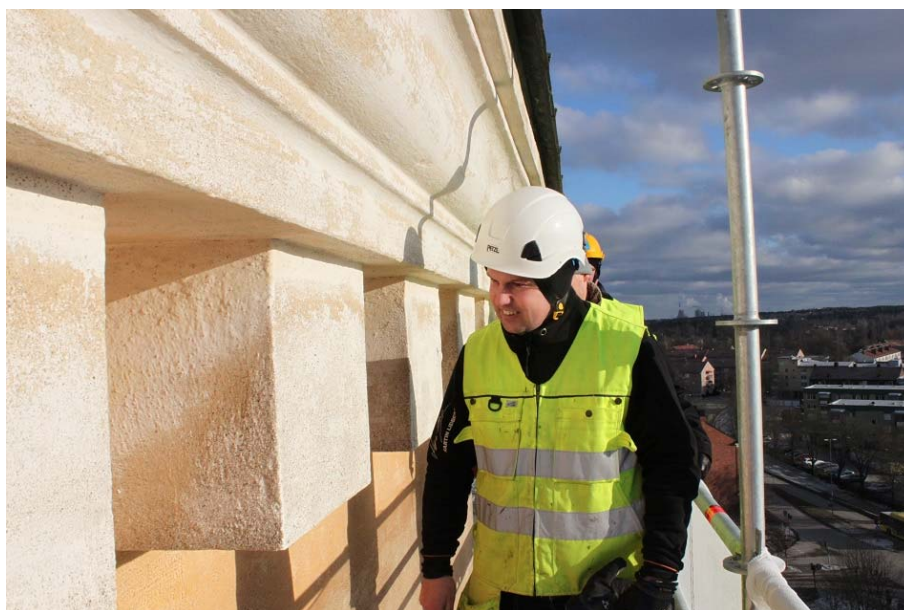
Den tandade takfotslisten på tornet hade stora skador. Ytorna var på sina ställen nätade, då delar av konstruktionen hade börjat falla ner.

*Figur 7. Inspektion av tandsnittsfrisen, 2017-02-07. På bilden syns Ralph Sjödin, Winther Bygg AB. Foto: Ulrika Olsson, Läns museet Gävleborg.*

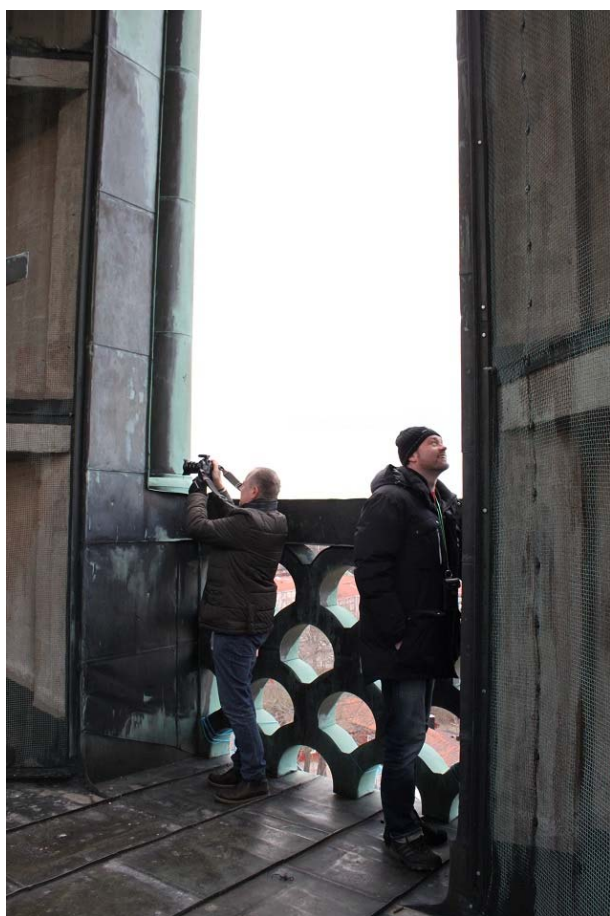
De skador som fanns i plåtdelar hörde tätt ihop med de skador som fanns i putsen invid plåttäckningar. Felaktigt utförande i konstruktioner i bland annat taksprång, språngbleck och lister, hade medfört frostskador i putsen. Lanterninväggens slättäckning hade lossnat från klammerinfästningarna. Fönsterbleck hade felaktigt utförande mot puts. De öppna hörnen/pilastrarna inne i lanterninen var tidigare nätade, men utrymmet var ändå ett tillhåll för fåglar.

*Figur 9. Plåtkonsult Hans-Erik Olsson och Anders Winroth från Svenska kyrkan i Gävle, vid inspektion av plåt och de öppna pilastrarna i klocktornet, 2015-12-02. Foto: Ulrika Olsson, Läns museet Gävleborg.*

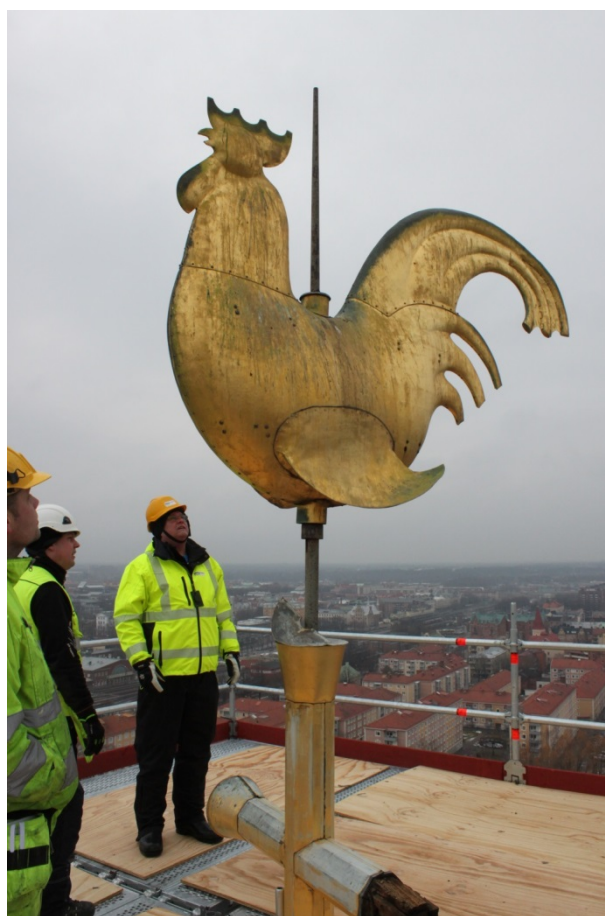
Järnkonstruktionen i kronan var sönderrostad och spirstängers infästningar behövde ses över.

*Figur 10. Inspektion av tupp, kors och spirkonstruktion, 2017-02-28. Närmast tuppen syns Lennart Carlsson, Winther Bygg AB, med rollen som arbetschef under den exteriöra renoveringen. Foto: Ulrika Olsson, Läns museet Gävleborg.*

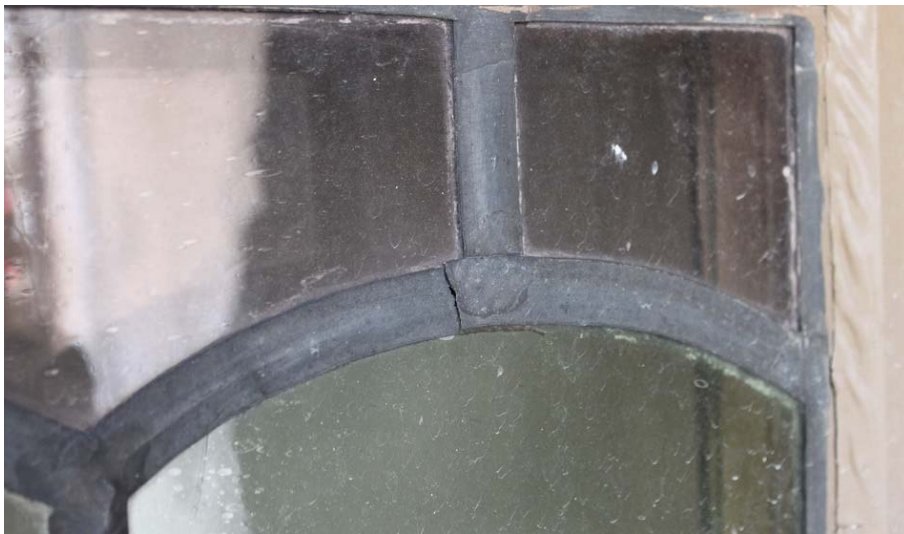
*Figur 14. Exempel på sprucket spröjs, 2017-03-29. Foto: Ulrika Olsson, Läns museet Gävleborg.*

Samtliga fönster har renoverats. Mindre träskador i karmar och bågar har lagats i med nytt virke. Enstaka stormjärn som satt lösa, har fästs. Större sprickor i blyspröjsen har lötts ihop med nytt bly. Trasiga fönsterglas har bytts ut till antikglas, enligt uppgift från Ryds Glas (från vilka Källberg köpt glasen) sannolikt av fabrikat DESAG som är ett specialglas som finns i deras gamla lager.

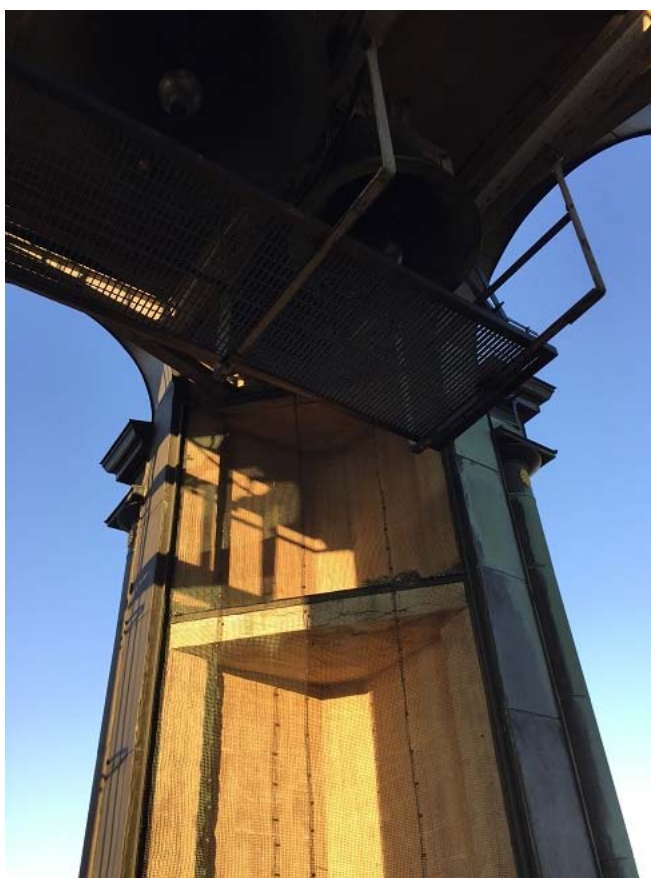
I lanterninens klocktorn fanns innan påbörjade arbeten en avsats under klockorna. Avsatsen nåddes via en fast steg placerad i en av de gjutna pilastrarna. Från avsatsen kunde tornrummet endast nås via ytterligare en steg från avsatsen, samt riskfylld klättring på balkar. Konstruktionen var underkänd ur arbetsmiljöhänsende.

*Figur 17. Här syns den öppna pilastern och den lilla avsatsen som fanns vid klockorna innan påbörjade arbeten. 2016-10-30. Foto: Winther Bygg AB.*

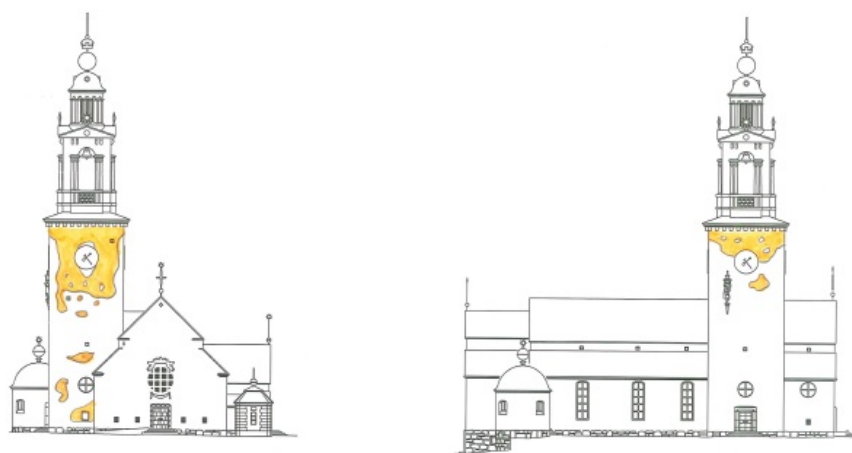
Figur 18. Skiss från Murtek över kvarvarande puts på tornets västra och norra sida.

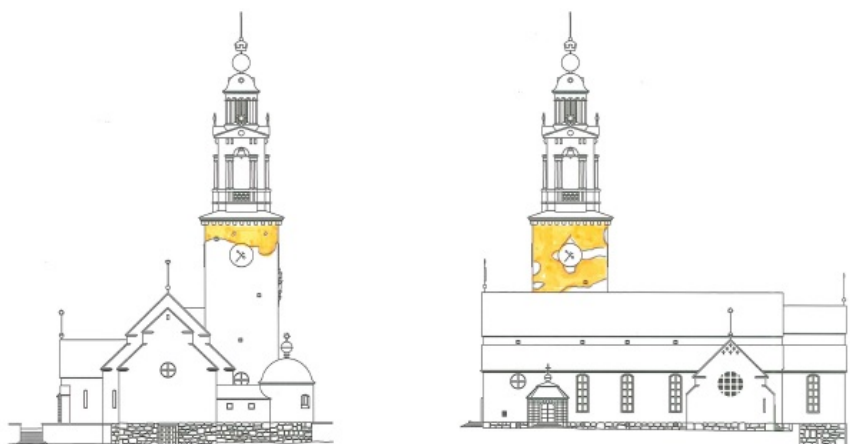
Figur 19. Skiss från Murtek över kvarvarande puts på tornets östra och södra sida.

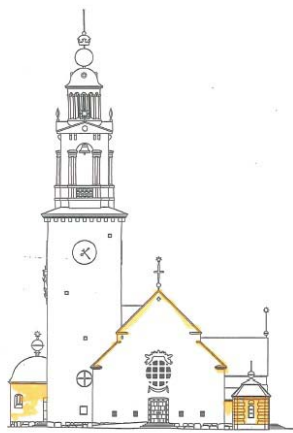
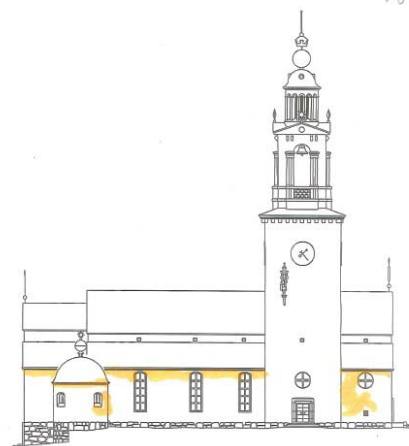
Figur 20. Skiss från Murtek över kvarvarande puts på långhusets västra och norra sida.

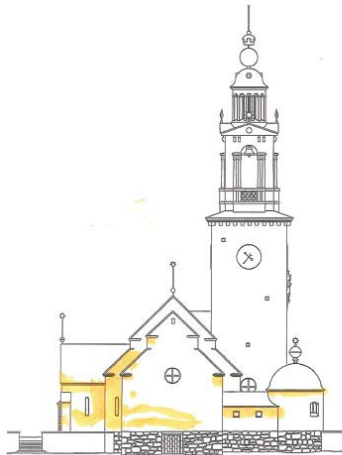
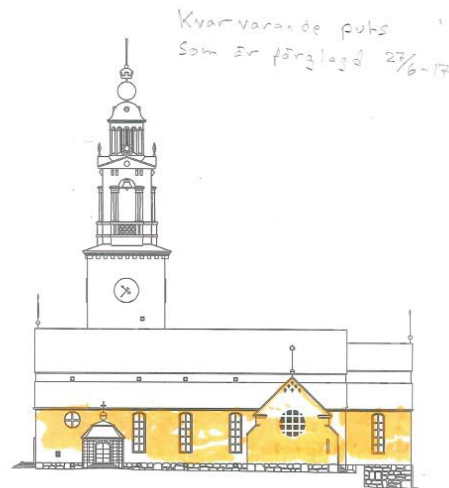
Figur 21. Skiss från Murtek över kvarvarande puts på långhusets östra och södra sida.

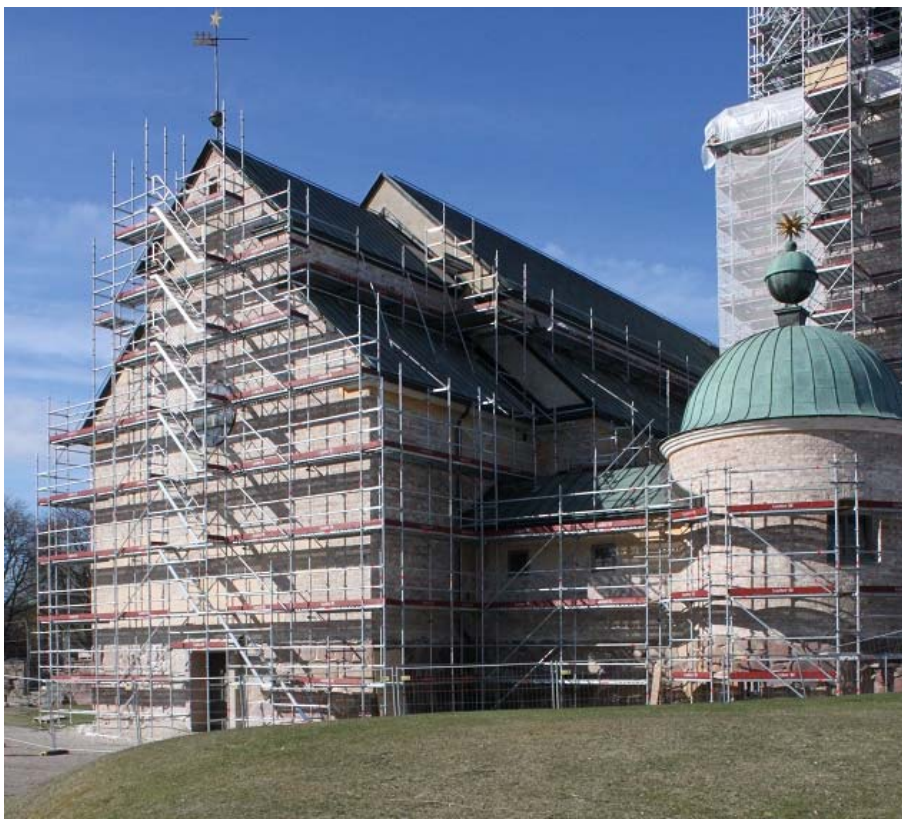
Putsarbetena kom att bli betydligt mer omfattande än vad som hade beräknats i förfrågningsunderlaget. I det ingick nerknackning av 450 kvadratmeter puts. I realiteten slutade det hela på *ytterligare* 1 250 kvadratmeter. Anledningen var att i princip alla putsade ytor bestod av en väldigt hård ytputs med mycket dålig vidhäftning mot mur. Direkt bakom det hårda skiktet var ytorna porösa och sandiga. All dålig puts handknackades ner. De kvarvarande putsytorna blästrades genom så kallad tunnblästring. Dialog fördes med länsstyrelsen inför beslutet att ta ner dålig puts.

*Figur 22. Nerknackning av puts pågår, 2017-05-05. Stora ytor av putsen har bilats och knackats ner. Foto från nordöst. Foto: Ulrika Olsson, Länsmuseet Gävleborg.*

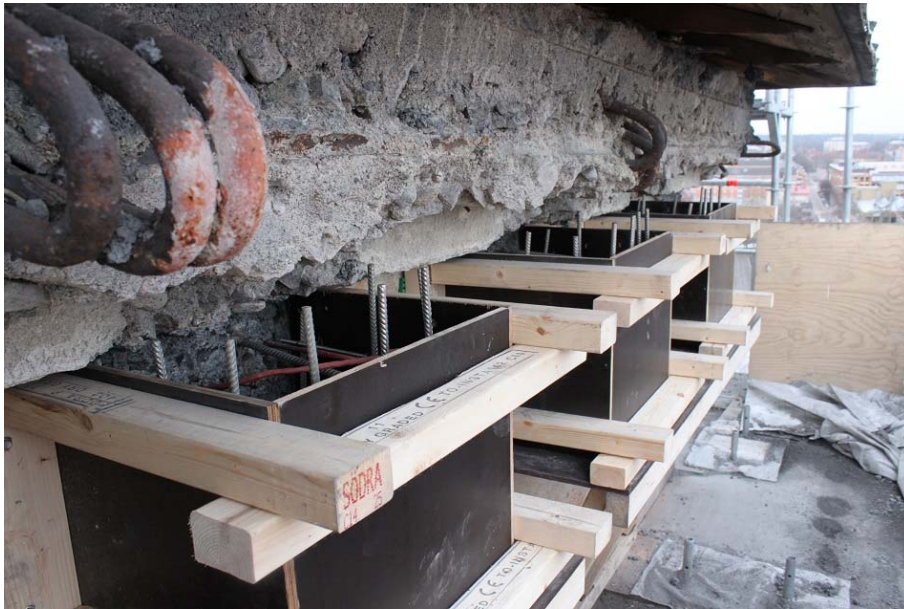
*Figur 26. Gjutformar för tänderna är iordningsställda, 2017-03-03. Foto: Ulrika Olsson, Läns museet Gävleborg.*

Den befintliga armeringen behölls i tänderna, men borstades och rostskyddsbehandlades. Ny armering i rostfri metall fästes in mot murverket, enligt WSP's ritning. Armeringen som fanns i den gjutna profilerade listen, revs bort. Tänder och den släta listen mellan tänder och den profilerade listen, gjöts i två olika omgångar. Delarna gjöts i en cementblandning med lättklinker, se

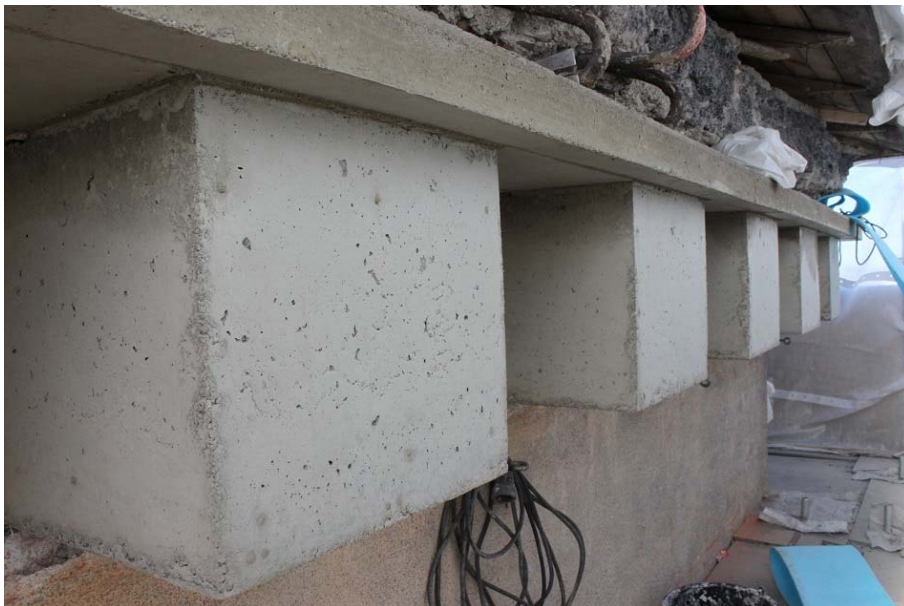
*Figur 27. Tänderna och den ovanliggande släta listen är gjutna, 2017-03-27. Foto: Ulrika Olsson, Läns museet Gävleborg.*

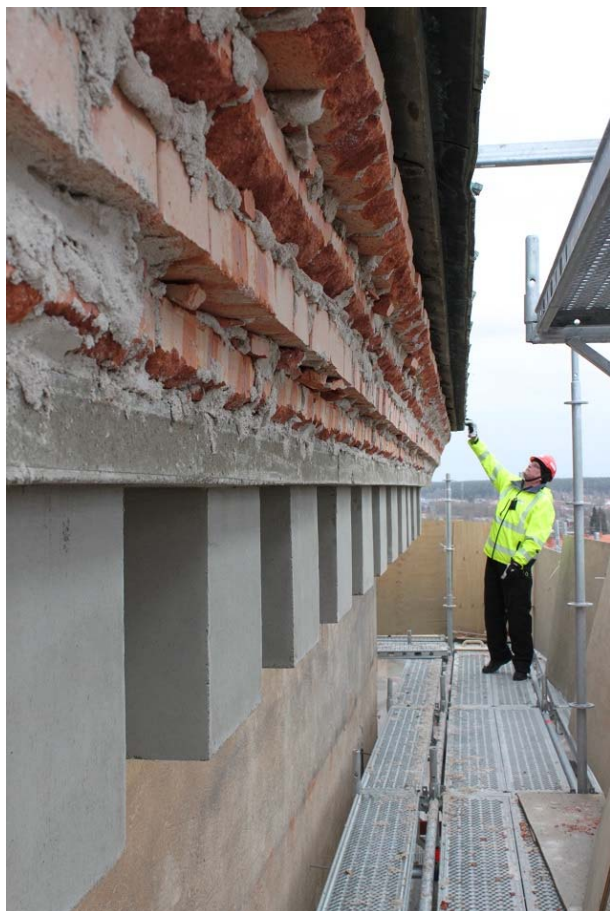
*Figur 28. Den profilerade listen är uppmurad, 2017-04-20. På fotot syns Lennart Carlsson, arbetschef från Winther Bygg AB. Foto: Ulrika Olsson, Läns museet Gävleborg.*

recept i WSP's ritningsförslag. Den profilerade listen drogs med hydraulisk kalkbruk från Målarkalk, 0-4 mm i 12 mm påslag.

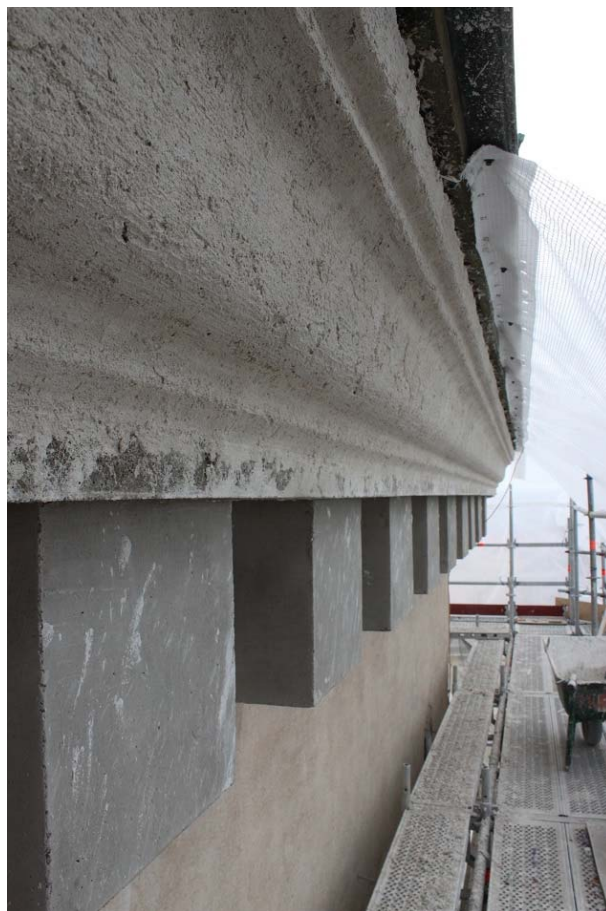
*Figur 29. Putsen är dragen efter uppmätt profil, 2017-05-11. Foto: Ulrika Olsson, Läns museet Gävleborg.*

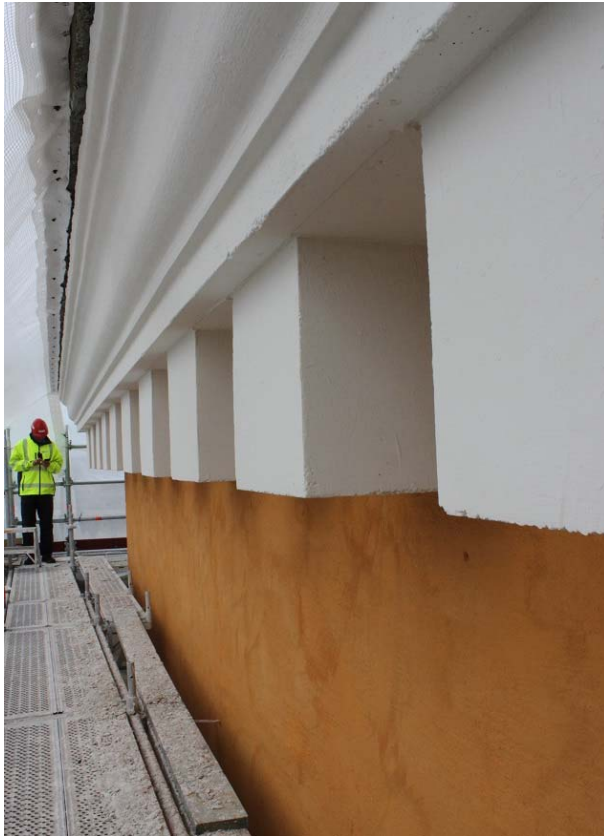
*Figur 30. Såväl tänder som ovanliggande profilerad list är målad med vit silikatfärg, Keim Granital, 2017-07-04. Fasaden är nystruken med kalkfärg. Foto: Ulrika Olsson, Länsmuseet Gävleborg.*

Beslut togs att måla såväl de gjutna delarna, som den murade profilerade listen med sililkatfärg, Keim Granital. Färgen fäster på både gjutna och putsade underlag. I och med att alla delar är vita, motiverades färgtypen med att det var viktigt att alla delar skulle smälta samman, såväl vad gäller kulör, som glans/matthet.

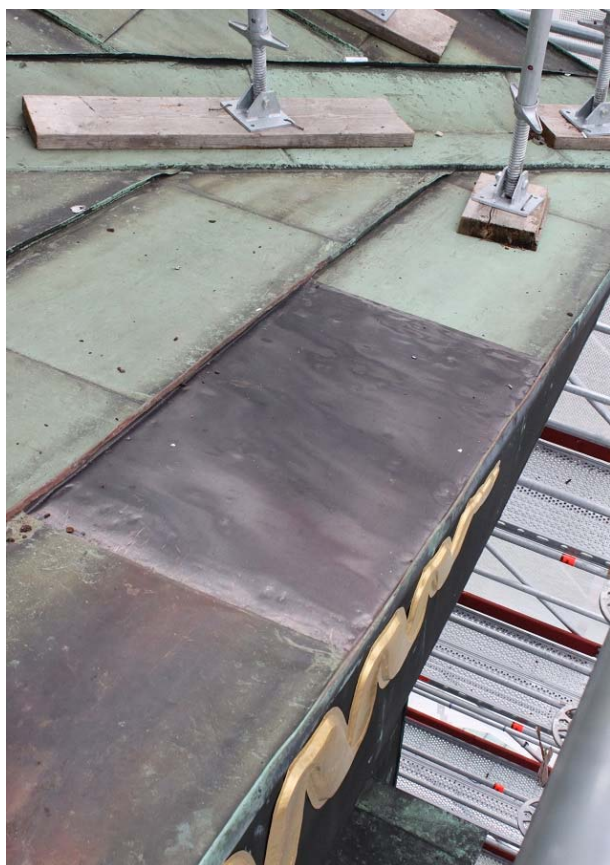
Figur 31. Nya skivor på lanternintaket, 2017-07-04. Foto: Ulrika Olsson, Länsmuseet Gävleborg.

På ytorna uppe på takfallet ovanför klocktornet har fyra skivor bytts ut till nya. De nya plåtarna har utförts av Nordic Brown kopparplåt för att smälta in i de omkringliggande ytorna. Infästningarna till de 8-uddiga stjärnorna har säkrats upp genom nytillkomna stossar. En invändig stoss i rostfritt stål samt en utvändigt stoss i patinerad kopparplåt Nordic Green från Aurubis.

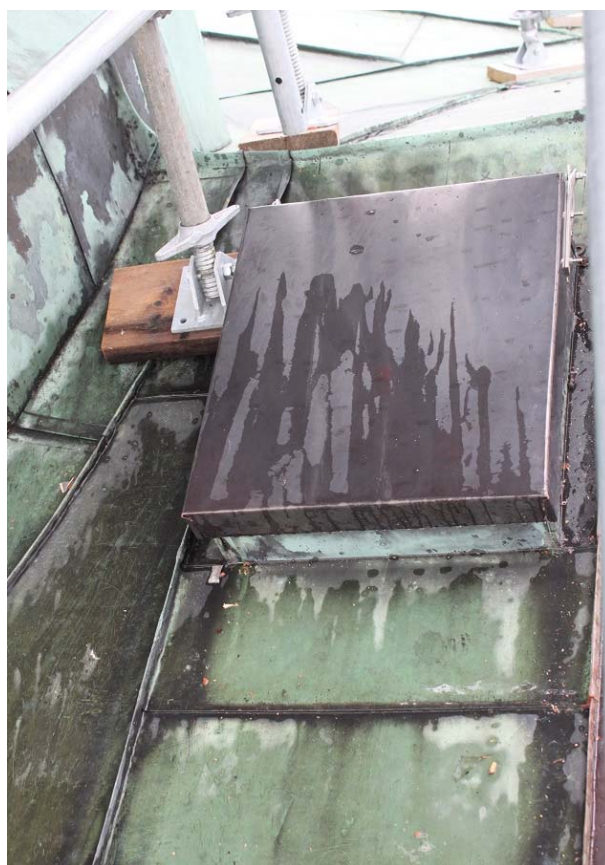
Figur 32. Under projektet stals takluckan som är belägen nedanför lanterninrummet. En ny lucka tillverkades, 2017-07-04. Foto: Ulrika Olsson, Länsmuseet Gävleborg.

Under projektet stals takluckan som är belägen nedanför lanterninrummet. Winther Bygg tillverkade en ny lucka i koppar.

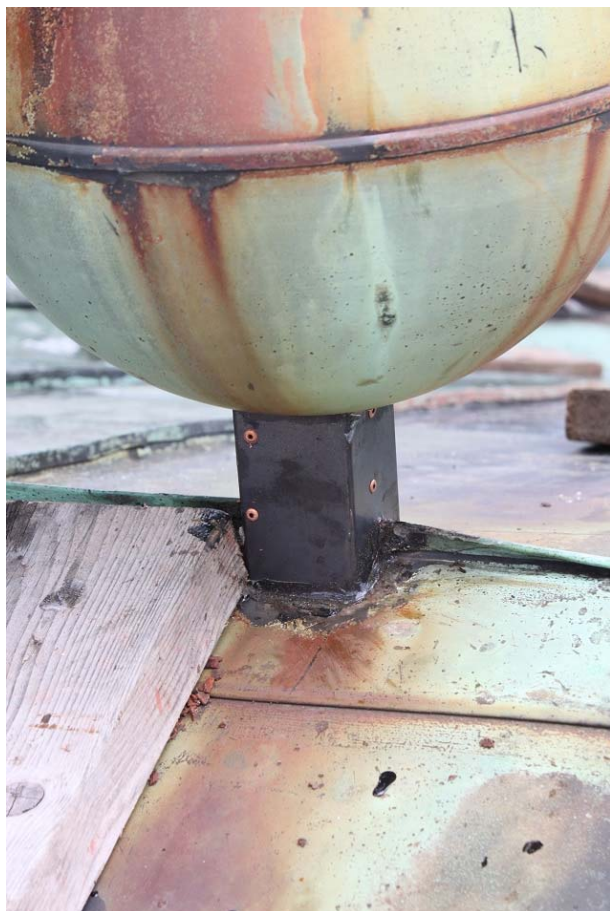
*Figur 33. Ny stos under en av de 8-uddiga stjärnorna. 2017-07-04. Foto: Ulrika Olsson, Läns museet Gävleborg.*

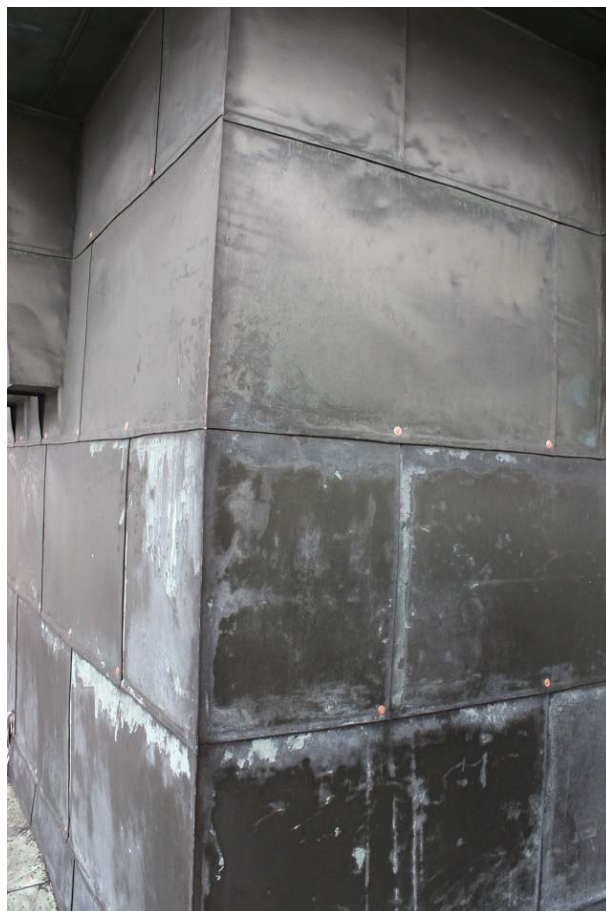
*Figur 34. Alla slättäckta plåtar på lanternindelen har fästs enligt anvisningarna. De horisontella sammanfalsningarna har kompletterats med nya rostfria infästningsskruvar som har förkoppats. Det har inte varit nödvändigt att byta ut skivor i täckningen, 2017-07-04. Foto: Ulrika Olsson, Läns museet Gävleborg.*

Alla slättäckta plåtar på lanternindelen har fästs enligt anvisningarna i *Arbetsbeskrivning för plåtarbeten mm*, daterad 2015-12-01. De horisontella sammanfalsningarna har kompletterats med nya rostfria infästningsskruvar som har förkoppats. Typ: Irius SX3/15-L 12-S16-5. Det har inte varit nödvändigt att byta ut skivor i täckningen.

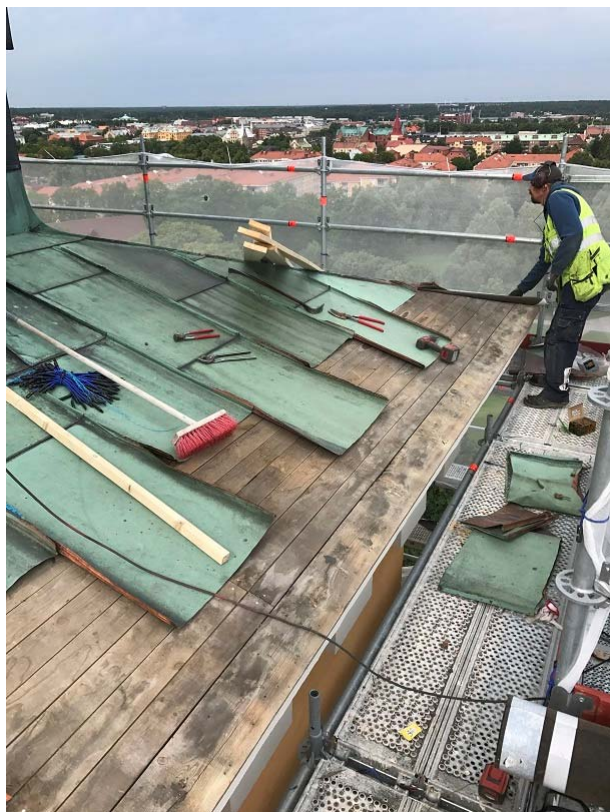
*Figur 35. Rivning av plåt på tornhuven, 2017-08-11. Foto: Winther Bygg AB.*

När den profilerade listen och tandsnittsfrisen hade rivits, gick det att inspektera takpanelen under tornhuvens takplåt. Inga rötskador kunde ses på den underliggande panelen. Det var dock nödvändigt att byta den nedersta plåtraden eftersom ett nytt språngbleck skulle tillkomma. De nya plåtarna är lagda på underlagspapp av typ YEP med klisterkant. Språngblecket har fästs i de nya plåtskivorna. Den nya kopparplåten är patinerad av typen Nordic Brown från Aurubis, tjocklek 0,6 mm och har lagts med dubbelfals.

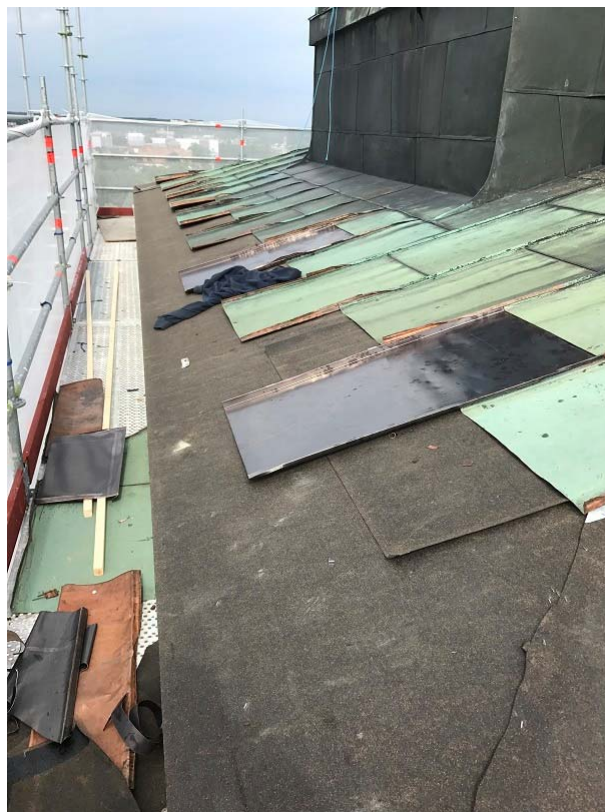
*Figur 36. Underlagspapp av typ YEP 2 500 med klisterkant har lagts under de nya plåtskivorna, 2017-08-11. Foto: Winther Bygg AB.*

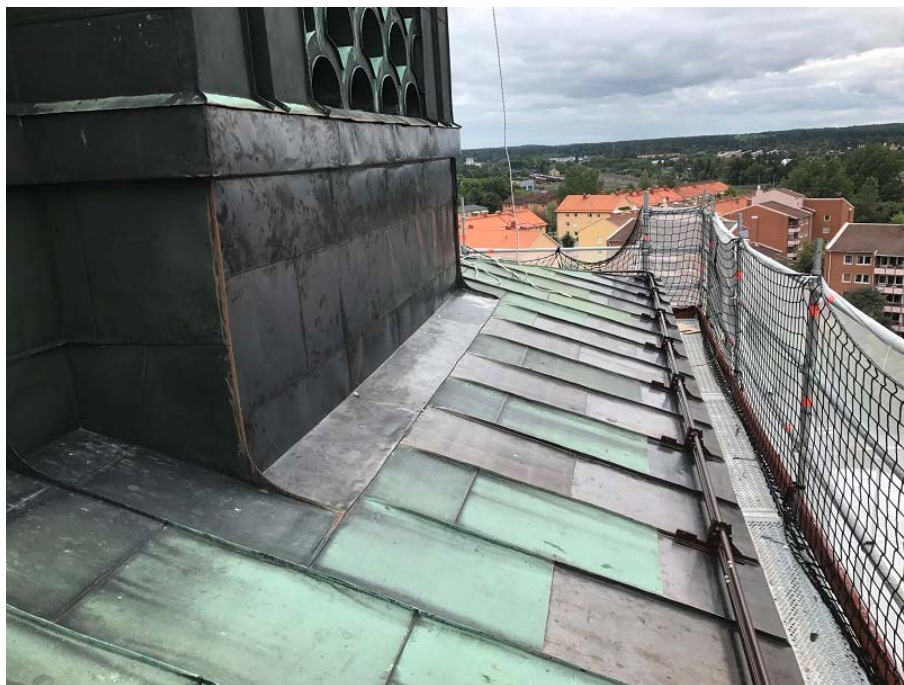
*Figur 37. De nya plåtarna på tornhuven, samt snörassydd (som behandlas under en separat rubrik), 2017-09-06. Foto: Winther Bygg AB.*

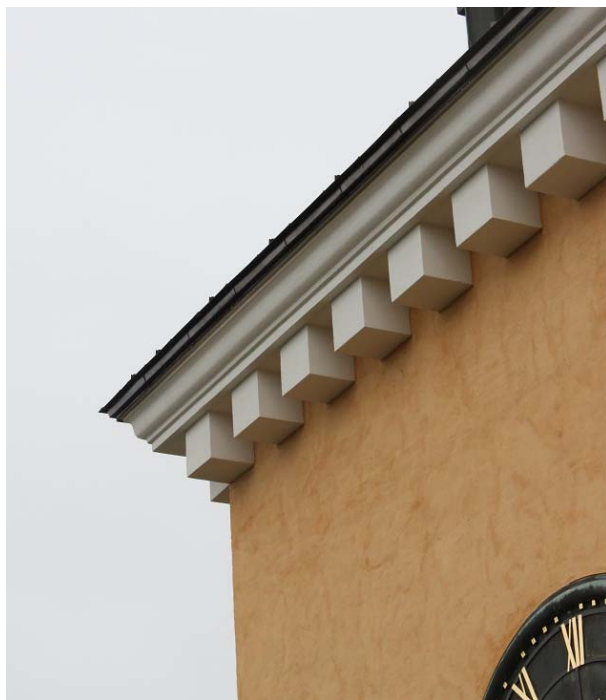
*Figur 39. Tornpartiet sett efter avslutade arbeten. Gjutna tänder och slät list, ovanliggande murad profilerad list samt ny utformning av språngbleck, 2017-09-21. Foto: Ulrika Olsson, Läns museet Gävleborg.*

I arbetsbeskrivningen fanns ritningar på ett nytt språngbleck. Att taksprångets luftspalt var så bred var dock inte känt under projekteringsskedet, då kyrkans torn besiktades från lift. Bättre inspektion av luftspalten kunde göras då ställningen var rest. Den breda luftspalten förklarade hur det kom sig att så mycket fukt drivit in under plåten och därigenom förorsakat skador på de putsade listdelarna. En ny lösning på en luftad takfotslist togs därför fram av Plåtkonsult Hans- Erik Olsson, PM daterat 2017-06-26. Luftspalten luftas genom en perforerad plåt med hål om 20 mm. På baksidan av hålen är ett insektsnät av koppar fastlöst. Utförandet är diskret och påverkar inte upplevelsen av de putsade delarna. Delarna är utförda i patinerad kopparplåt Nordic Brown från Aurubis, tjocklek 0,6 mm. Plåten har lagts med dubbelfals.

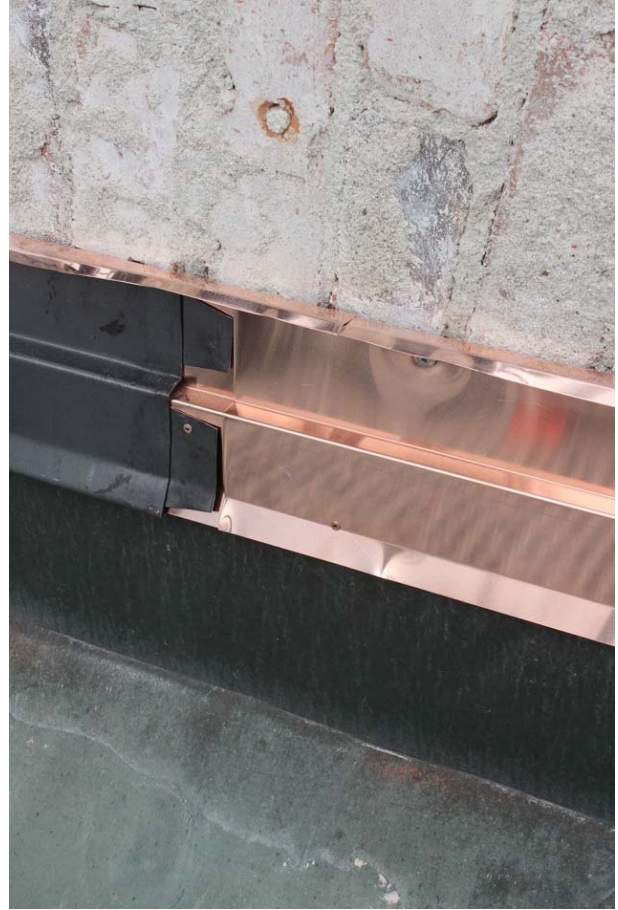
*Figur 41. Under pågående arbete. Befintliga ståndskivor kompletteras upp med en täcklist, 2017-05-11. Foto: Ulrika Olsson, Läns museet Gävleborg.*

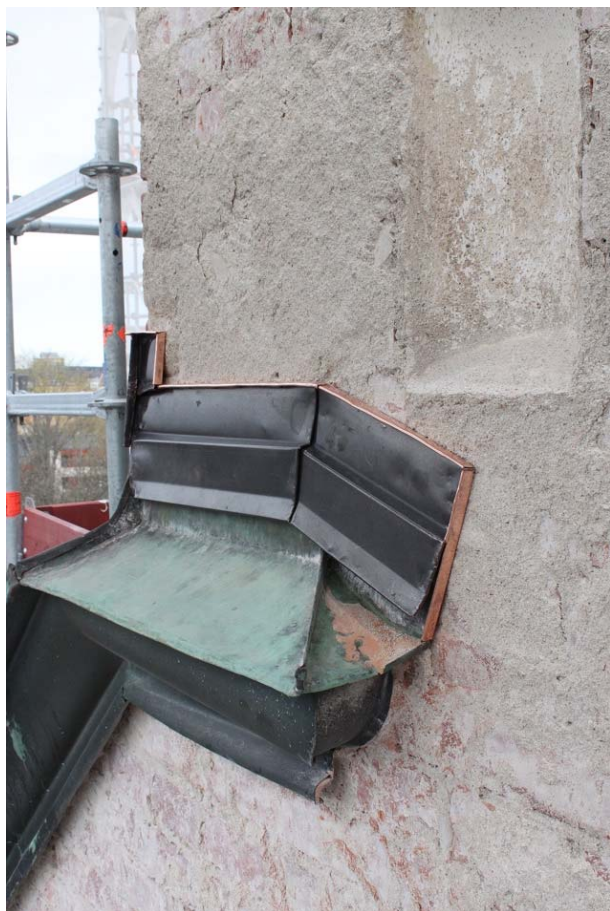
*Figur 42. Ståndskivorna efter avslutade plåtarbeten, men innan påbörjad putsning, 2017-05-11. Foto: Ulrika Olsson, Läns museet Gävleborg.*

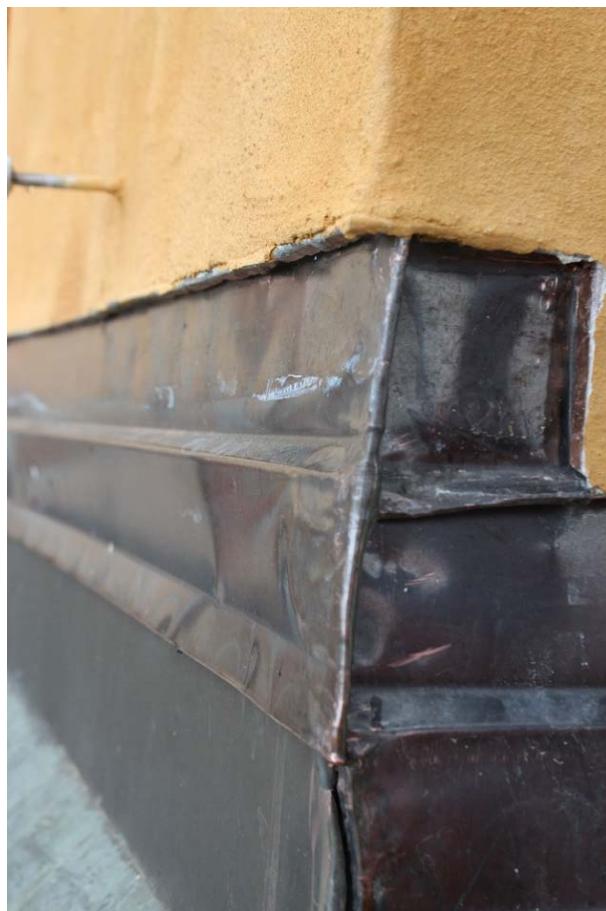
*Figur 43. Ståndskivorna efter avslutade plåt- och putsarbeten vid slutbesiktningen, 2017-09-21. Foto: Ulrika Olsson, Läns museet Gävleborg.*

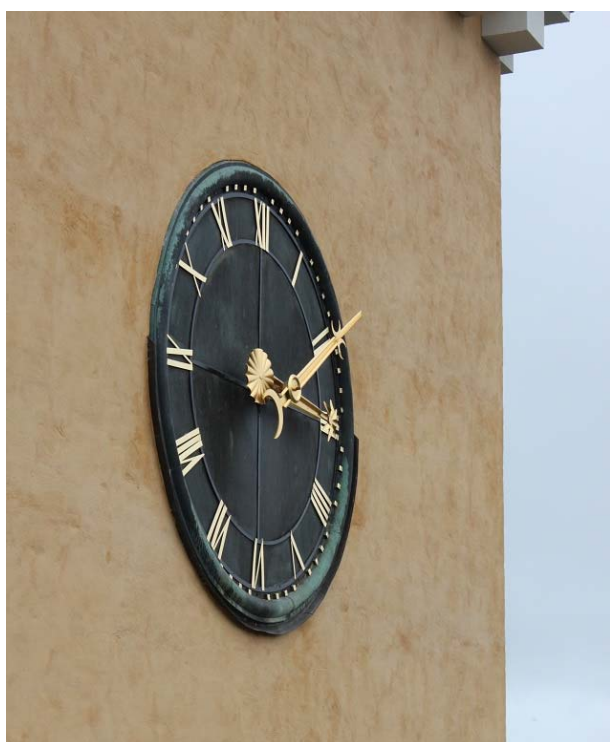
*Figur 44. En av urtavlor efter avslutade arbeten, 2017-09-21. Foto: Ulrika Olsson, Läns museet Gävleborg.*

Urtavlorna har renoverats. Kopparsargen runt urtavlor har fästs och underblecket har försetts med ett förlängningsbleck. Järnramarna på urtavlan har målats om enligt förslag i arbetsbeskrivningen, med färger från Tikkurilia. På två urtavlor fanns ljusslingor som ej fungerade längre. Dessa har demonterats. För belysning av tornurens siffror används åter de ljusstavar i glas, som är monterade på insidan av tornurstavlorna.

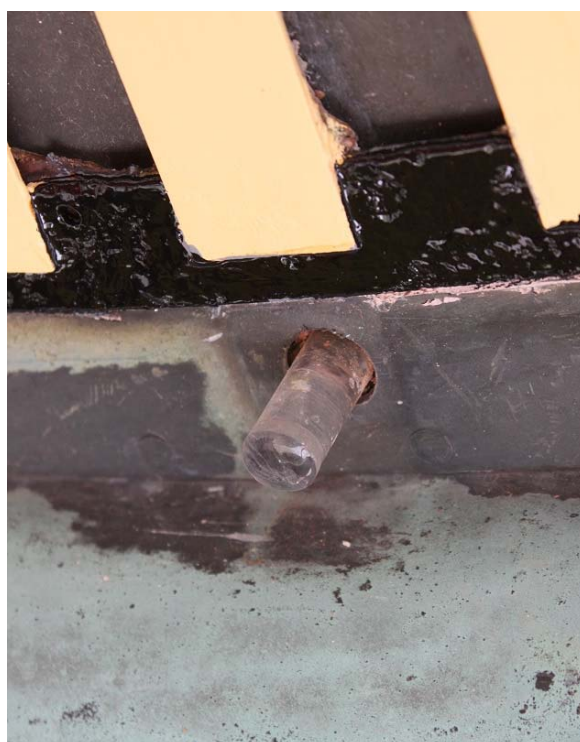
*Figur 45. Under pågående förgyllningsarbeten av de förgyllda delarna på tornurstavlorna, 2017-08-29. Här syns en av ljusstavarna i glas. Foto: Ulrika Olsson, Läns museet Gävleborg.*

De förgyllda delarna i visare och siffror har renoverats genom omförgyllning. Delarna är rengjorda genom borstning och tvättning. Delarna är grundmålade en strykning med Isotrol takgrund i bruten röd kulör. Mellanstrykningen har gjorts med 20 % förtunnad linoljefärg i kulör NCS S 0540-Y20R. Täckmålning före förgyllningen har strukits en gång med oförtunnad linoljefärg i samma kulör som ovan. Linoljefärg från Engwall o Claesson har använts. Förgyllningen har gjorts i två skikt med 23 ¾ karats guld i Le Franch 12 timmars bladguld. Det sista guldsiktet polerades försiktigt till en jämn yta.

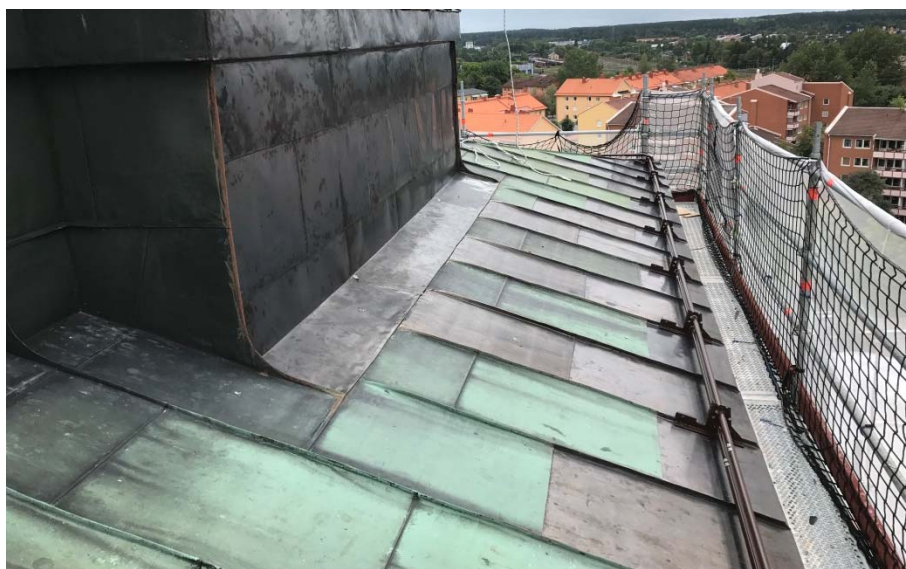
*Figur 47. Här syns de nya snörasskydden vid tornhuvens takfot, 2017-09-06. Foto: Ulrika Olsson, Läns museet Gävleborg.*

Vid tornhuvens takfot har nya snörasskydd monterats med falsfästen i dubbel-falsarna, då systemet med (Bjarneplattor) ej varit möjligt att använda, de övriga detaljerna har utförts i enlighet med arbetsbeskrivningen för torndelen.

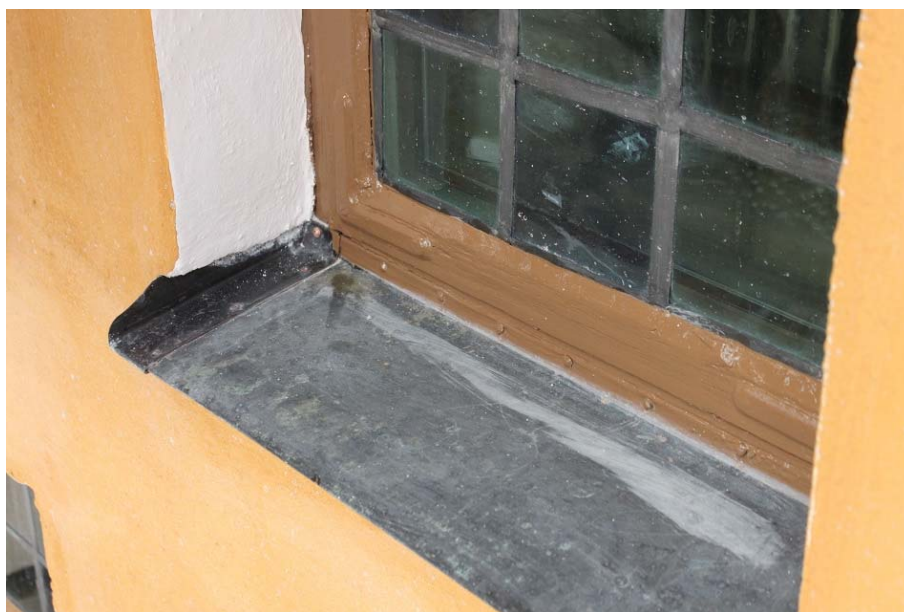
*Figur 48. Exempel på med lösa så kallade påhängsgavlar med putskant vid ett av tornets fönster, 2017-09-21. Foto: Ulrika Olsson, Läns museet Gävleborg.*

Nerböjda delar i hängrännor har justerats. Indragna hängrännsgavlar i fasadputs har renhuggits och försetts med en putsruta av plåt. Tidigare utförande hade genererat putsskador till följd av frostsprängningar.

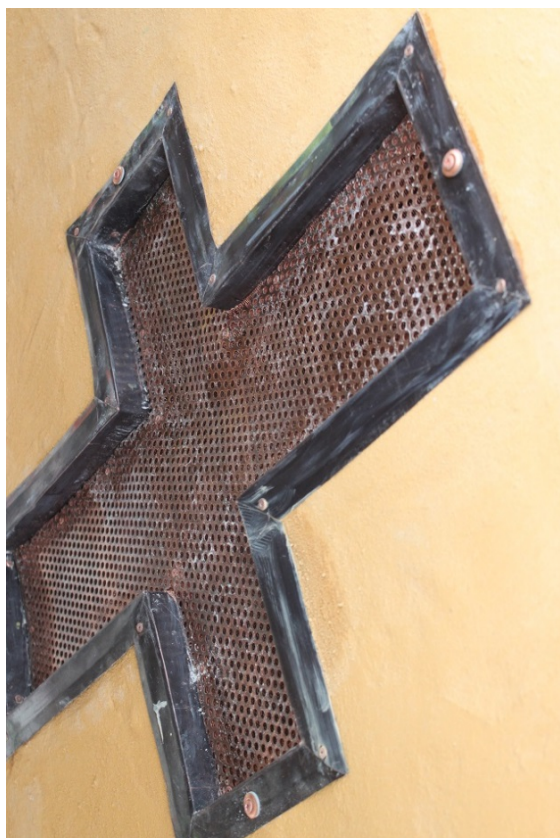
*Figur 49. Ventilationsöppning på västgaveln, med nya skydd enligt beskrivning, 2017-09-21. Foto: Ulrika Olsson, Länsmuseum Gävleborg.*

Dessa dekorativa ventilationsöppningar i form av kors har försetts med nya ventilationsstosar i kopparplåt Nordic Brown. I plåstosen har insektsnät i koppar lösts fast i stosen. Plåstosarna är fastskruvade i fasaden.

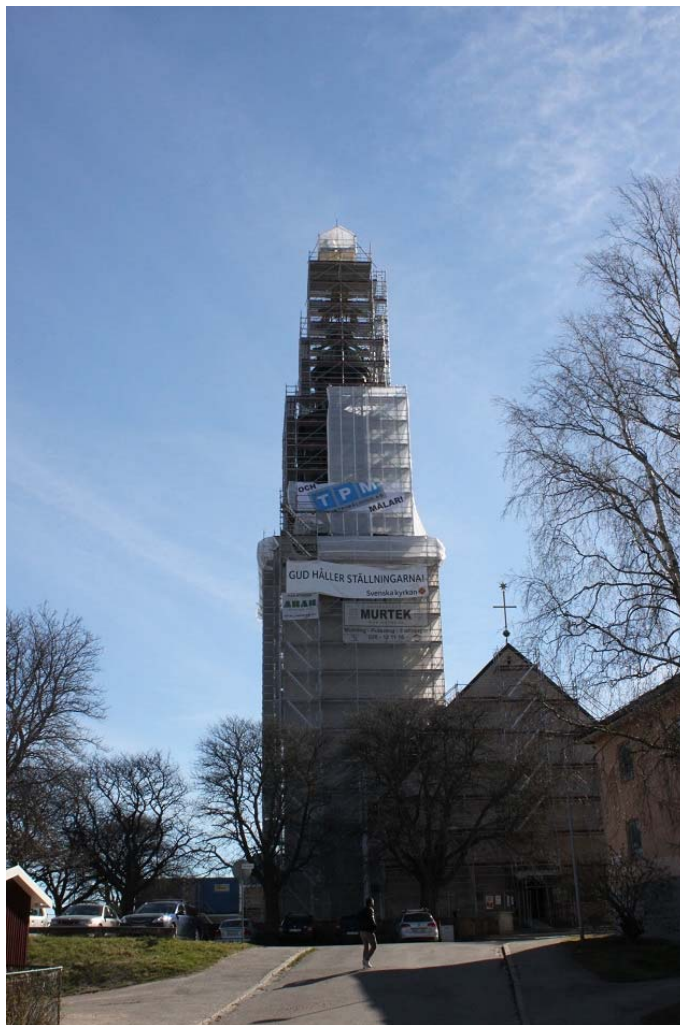
*Figur 51. Ställningen restes ända upp till kyrktuppen på 56 meters höjd. Kring tuppen byggdes ett tält som skydd för förgyllarna vid deras arbete, 2017-05-05. Foto: Ulrika Olsson, Läns museet Gävleborg.*

Den ursprungliga tanken var att demontera tuppen och övriga delar på spirstången för vidare arbeten på verkstad. Då ställningen var rest fattades dock beslut om att åtgärda dessa delar på plats, då en demontering skulle bli allt för

kostsam. Ställningen byggdes ända upp till tuppen, det sista arbetsplanet hamnade på omkring 56 meter över marken! Ställningen kring tuppen kläddes in med plast för att få ett så vindtätt utrymme som möjligt. Dagar då det blåste mycket var det dock inte möjligt att arbeta med förgyllningen här, då arbetet kräver icke-drag så att inte bladguldet blåser iväg.

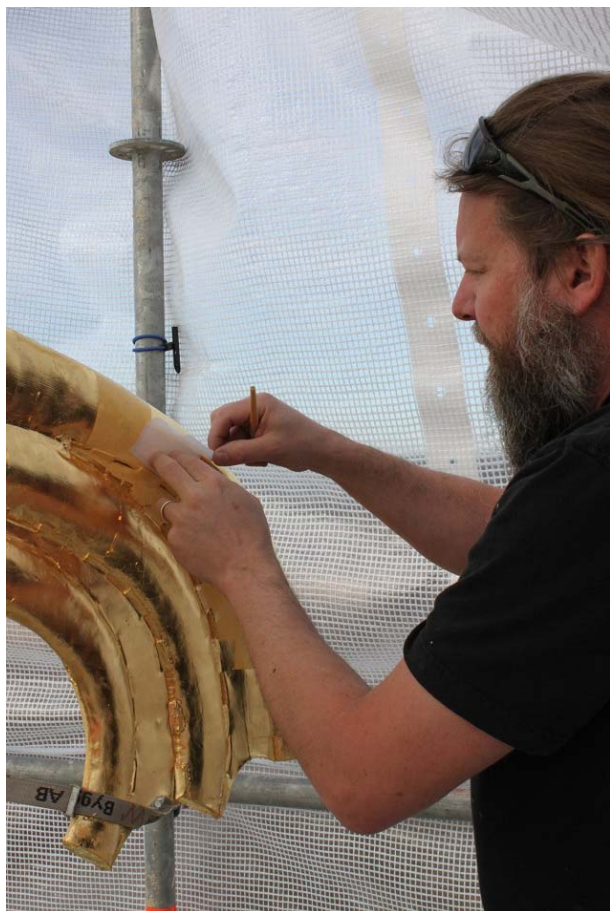
Figur 53. Kaj Halminen lägger på bladguld på kyrktuppen, 2017-05-05. Foto: Ulrika Olsson, Läns museet Gävleborg.

Tuppens konstruktion öppnades försiktigt upp så att den invändiga rör- och skelettstommen i järn kunde inspekteras. Efter att järndelarna hade skrapats och borstats rena rostskyddsmålades de två gånger med Intratekniks blymönja. I anslutning till stålröret har dräneringshål borrats i tuppens undersida. Tuppen har skruvats ihop med rostfria skruvar. Tuppen har förgyllts enligt anvisningar.

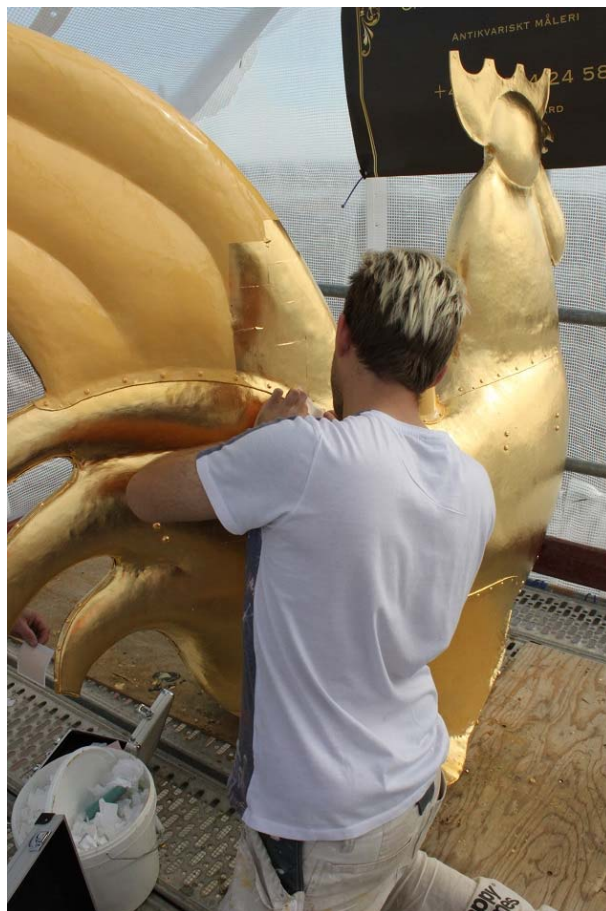
Figur 54. Under arbetet med det första lagret bladguld på tuppen. 2017-05-05. Foto: Ulrika Olsson, Läns museet Gävleborg.

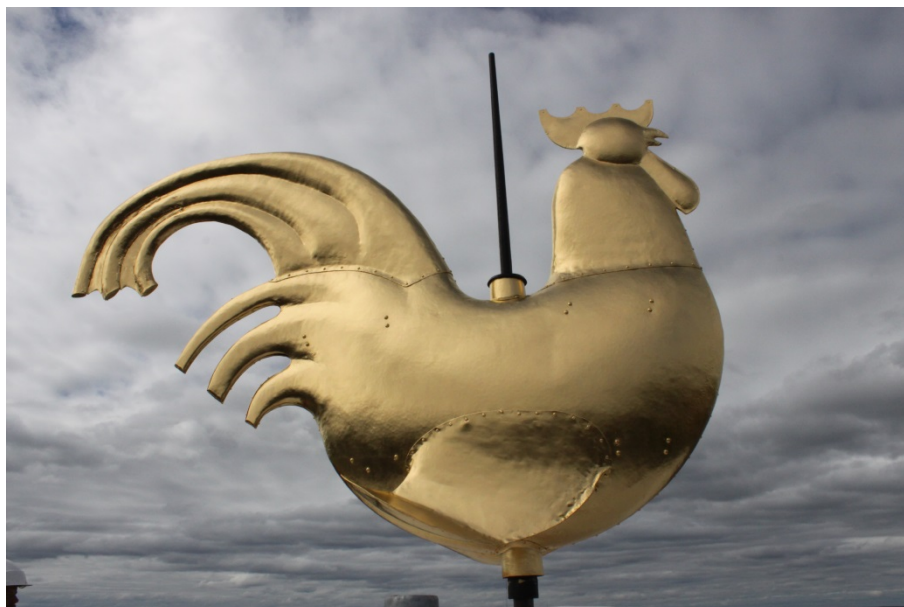
Figur 55. Förgyllningsarbetet på kyrktuppen är färdigt, 2017-07-04. Foto: Ulrika Olsson, Läns museet Gävleborg.

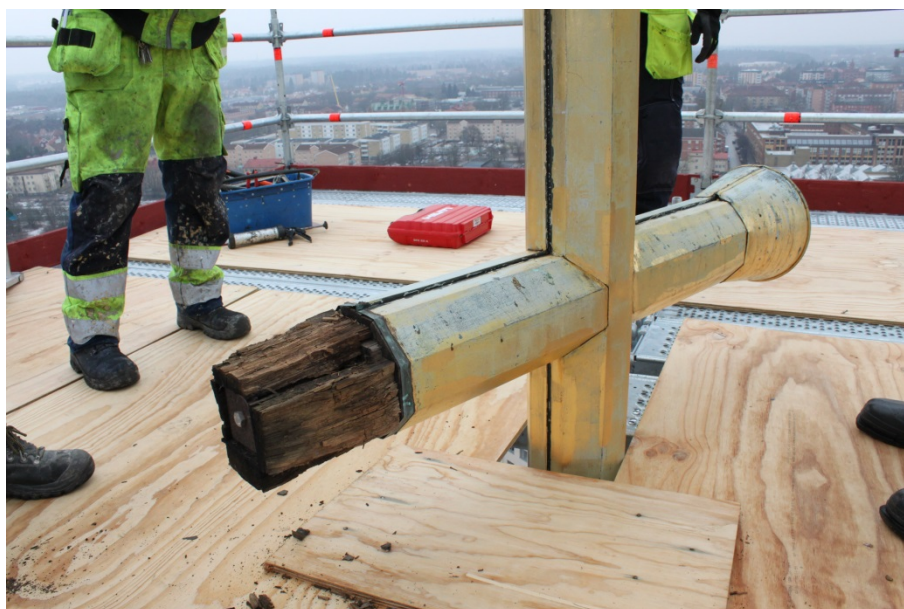
Plåtdelarna på korset var nödvändiga att öppna upp för att kunna undersöka underliggande konstruktion. Det uppdagades då att korsets stomme, gjort i ek vid den senaste yttre renoveringen 1979-1980, var genomrutten och behövde nytillverkas. Att trädelarna var tillkomna vid den renoveringen framgick av inskriptioner i trädelarna. Alla delar togs in på verkstad och mättes noggrant upp. Det nya korset är tillverkat helt i likhet med det tidigare. De nya trädelarna tillverkades i svensk ek. Ämnen limmades ihop med polyuretanlim och därefter frästes den 8-kantiga formen fram. Korset består av fyra ihåliga delar, som är sammanfogade genom tappar i korsmötet. Enligt snickaren Joakim Lennartsson, från Lennartssons snickeri i Gävle, är konstruktionen av korset sannolikt samtida med kyrkan, vilket innebär att korset från 1979-1980 gjordes efter en tidigare konstruktion.

Figur 56. Korset inspekteras 2017-02-28. Foto: Ulrika Olsson, Länsmuseet Gävleborg.

En ny kopparklädnad tillverkades av Winter Bygg. Den nedre konen på korset, saknades sedan tidigare. Enligt muntlig uppgift från konservator Per Mattsson, lossnade delen kort efter renoveringen 1979-1980. Efter avslutade arbeten är korsets utformning nu komplett med koner som avslutar samtliga korsdelar. Alla nya plåtdelar förgylldes enligt anvisningar. Alla arbeten med korset utfördes på verkstad.
