# STAFFANS KYRKA

Antikvarisk medverkan vid yttre renovering

Staffans kyrka  
Gävle stad och kommun  
Gävleborgs län  
2017

Rapport 2018:14  
*Ulrika Olsson*

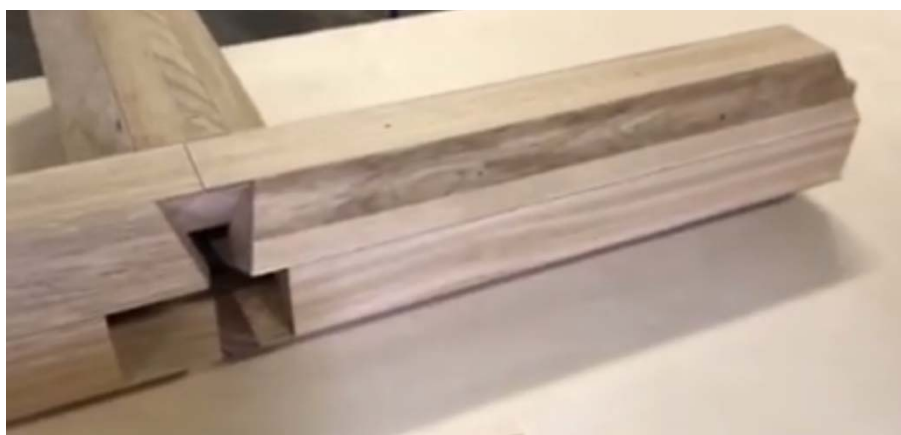
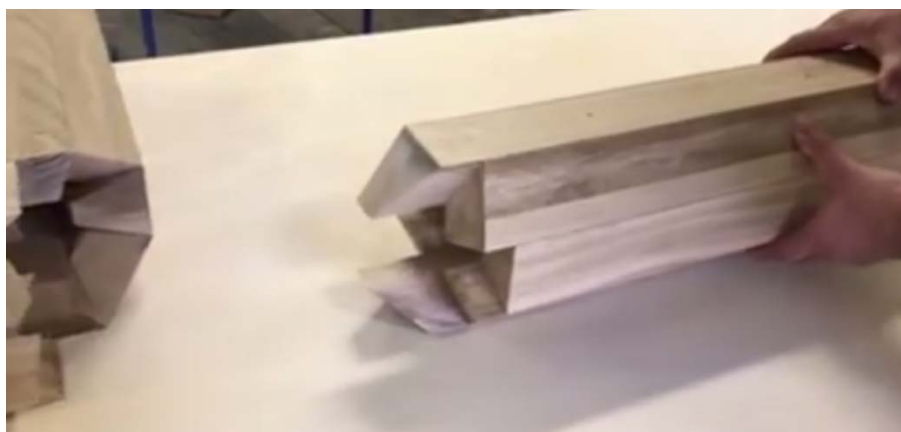
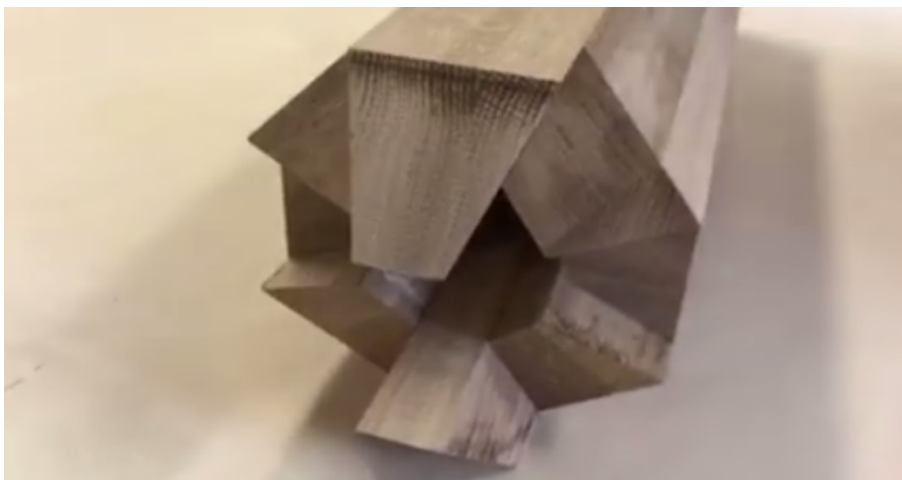
*Figur 58. Sammanfogningen av de nya trädelarna till korset. Skärmdump från film som Lennartsson Snickeri har på sin Facebooksida.*

En ny kopparklädnad tillverkades av Winter Bygg. Den nedre konen på korset, saknades sedan tidigare. Enligt muntlig uppgift från konservator Per Mattsson, lossnade delen kort efter renoveringen 1979-1980. Efter avslutade arbeten är korsets utformning nu komplett med koner som avslutar samtliga korsdelar. Alla nya plåtdelar förgylldes enligt anvisningar. Alla arbeten med korset utfördes på verkstad.

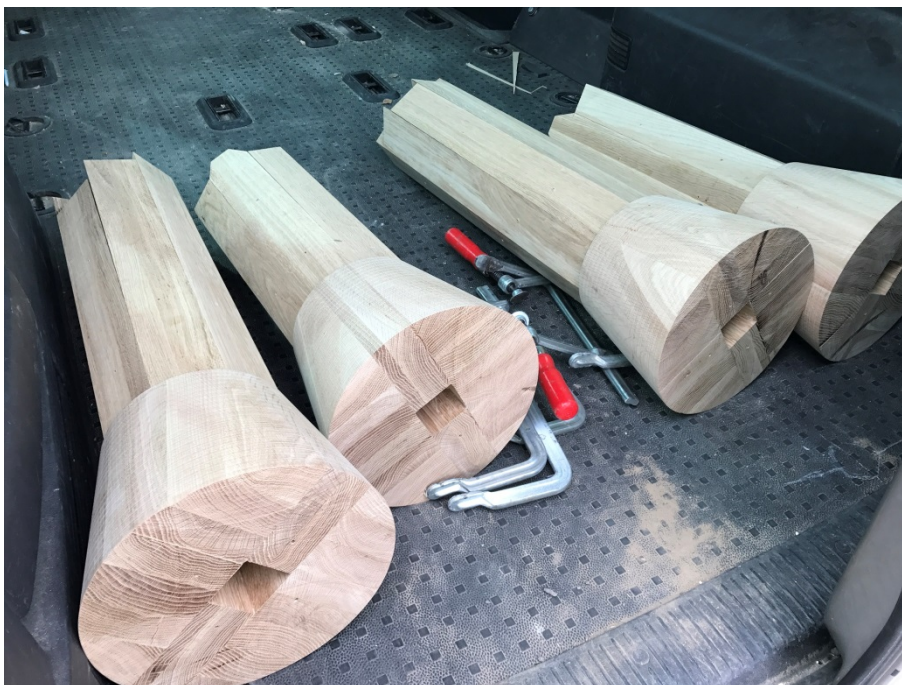
*Figur 61. De nya delarna till korset har samma konstruktion som det tidigare korset, 2017-04-20. Foto: Winther Bygg AB.*

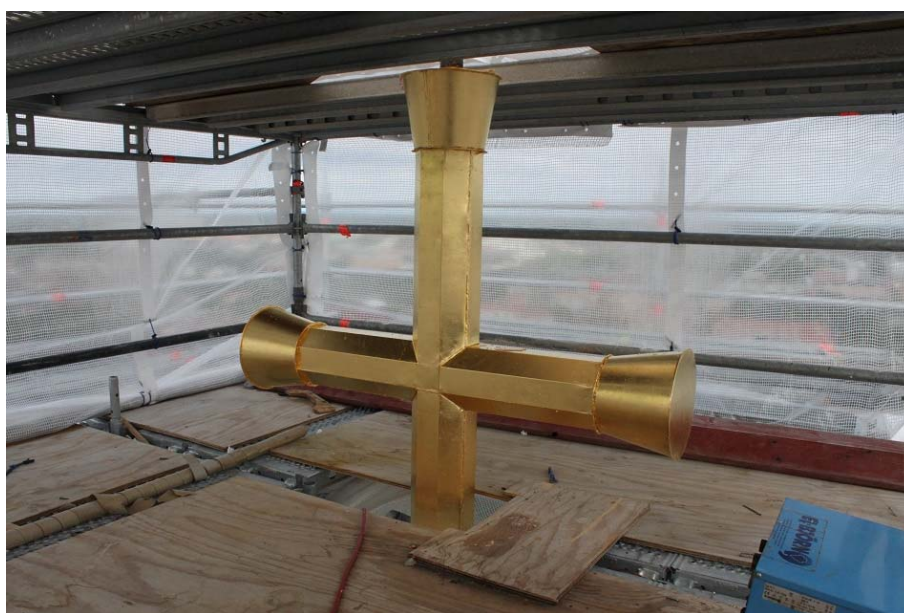
*Figur 63. Korset efter avslutade arbeten, 2017-07-04. Foto: Ulrika Olsson, Länsmuseum Gävleborg.*

För att förhindra inträngande fukt i träkonstruktionen har en ny rostfri plåtstos limmats mot spirstången. Stosen har målats in svart likt spirstången. En ny plåtstos har tillverkats under korset. Den gamla har tagits bort. Korset har efter arbetena hamnat fem centimeter högre upp än tidigare. Denna avvikelse bedömdes av antikvarisk medverkande inte påverka kyrkans kulturvärden. Korset har riktats i ursprungligt länge, det vill säga stående i långhusets längdriktning.

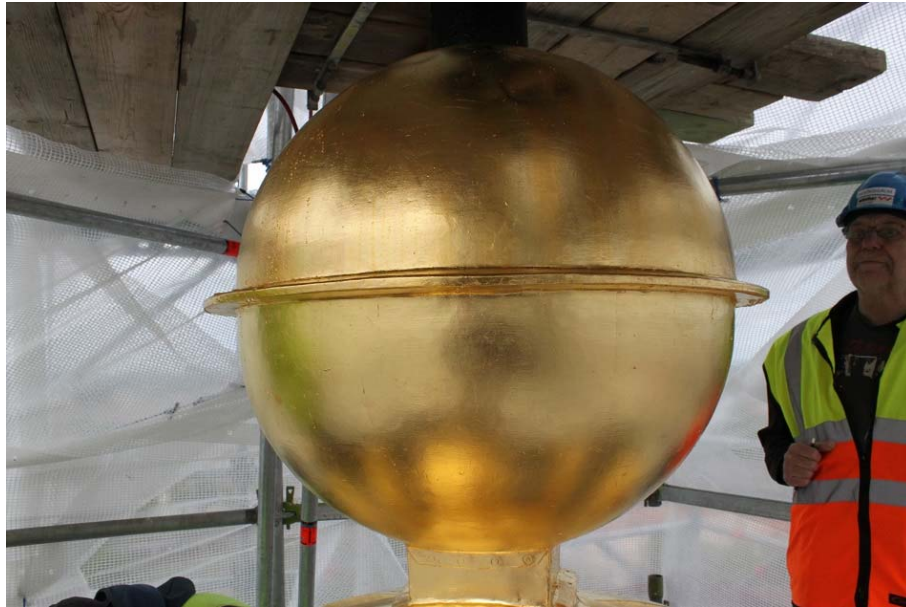
*Figur 64. Klotet efter avslutade arbeten, 2017-07-04. Foto: Ulrika Olsson, Länsmuseet Gävleborg.*

Klotet ovanför kronan har omförgyllts enligt handlingarna. Enligt Per Mattsson var klotet ursprungligen svart. Inför den senaste förgyllningen, som utfördes av Mattsson 1979, var klotet redan förgyllt. För att undvika inträngande fukt uppifrån har klotet försetts med en pålöden rörhylsa i likhet med utförandet på korset. Klotet har dräneringsborrats på undersidan. Klotet har förgyllts på plats.

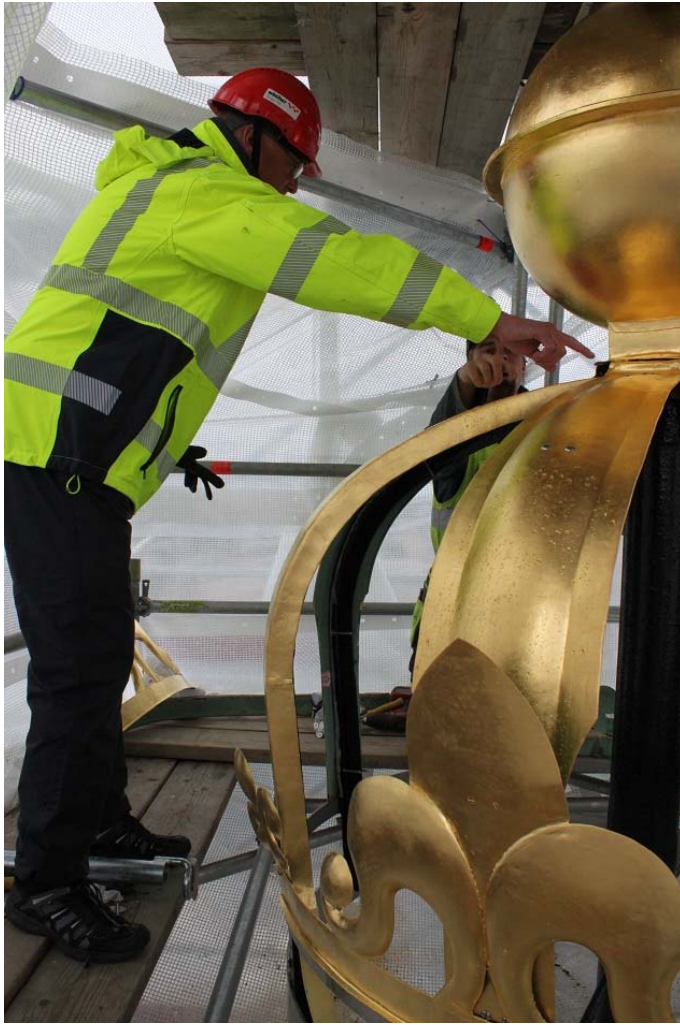
Kronans förgyllda plåtdelar demonterades från smidesstommen som bitvis var i dåligt skick med rostangrepp och helt bortrostade delar. När smidesstommen var frilagd byttes den nedre kronringen ut till en ny del av rostfritt stål. Allt smidesstål är skrapat och borstat. Därefter har hela stommen rotskyddsmålats två gånger med Introtekniks blymönja. Kronans förgyllda delar har förgyllts enligt anvisningar på verkstad. Delarna är tillbakaskruvade med rostfri skruv.

*Figur 68. Kronan efter avslutade arbeten, 2017-07-04. Foto: Ulrika Olsson, Länsmuseet Gävleborg.*

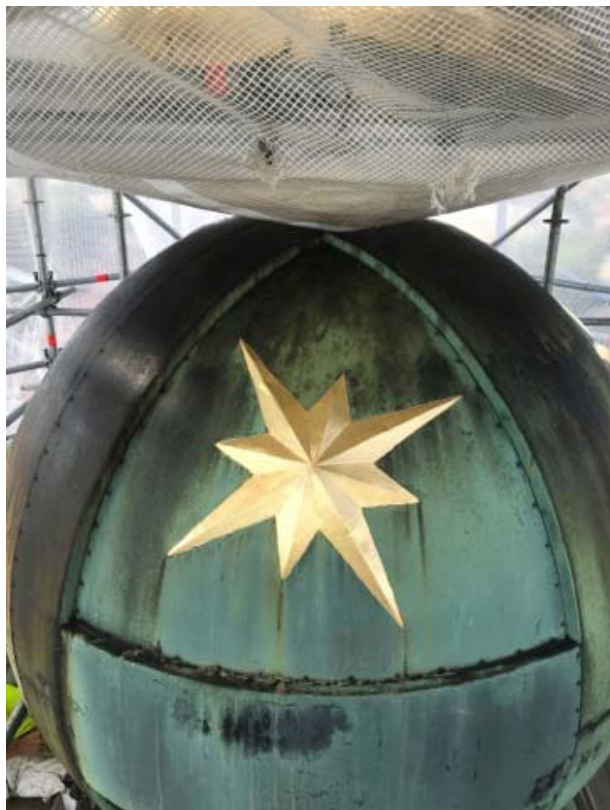
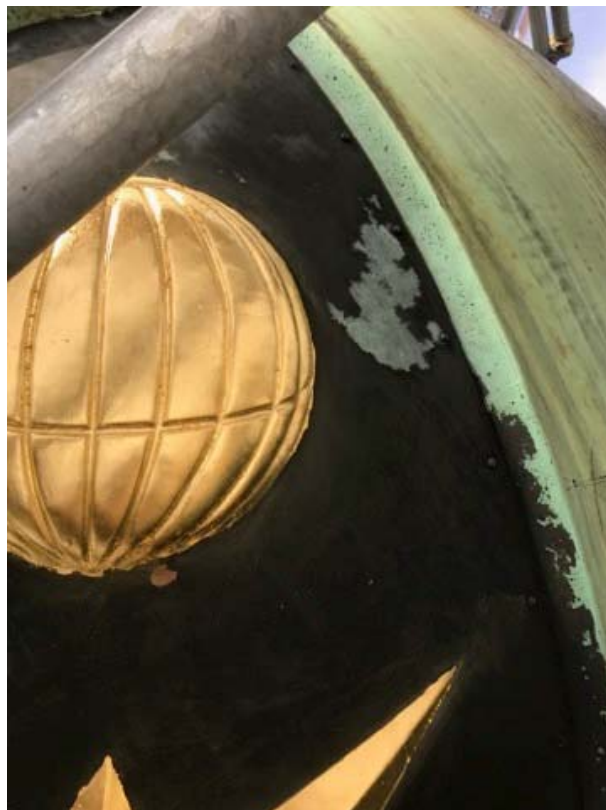
När ställningen var rest och ornamentsklotet kunde besiktas på nära håll kunde konstateras att ornamentsklotet hade sjunkit ihop cirka 5-7 centimeter. Detta var inte nödvändigt att åtgärda. Ornamentsklotet har dräneringsborrats på undersidan. Alla ornament på klotet har förgyllts enligt anvisningar, fränsett att här har använts så kallat halvslaget guld, som är tjockare än ett helslaget som använts till övriga delar. Av den anledningen har denna förgyllning lagts i endast ett lager.

*Figur 69. Ornamentsklotet efter avslutade arbeten, 2017-09-14. Foto: Ulrika Olsson, Läns museet Gävleborg.*

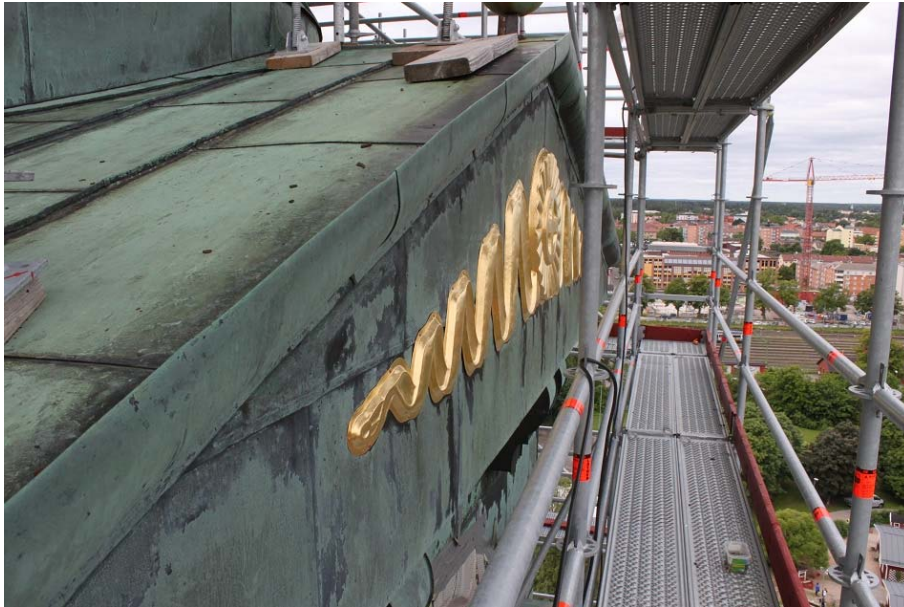
*Figur 71. En av festongerna på lanterningavlarna efter avslutade arbeten, 2017-07-04. Foto: Ulrika Olsson, Läns museet Gävleborg.*

På lanternindelen och kring klocktornet finns flera förgyllda ornament/delar: 8-uddiga stjärnor med underliggande klot, festonger på lanterningavlarna, samt medaljonger på kolonnerna. Alla dessa delar har demonterats och förgyllts enligt anvisningar på verkstad. Varje kolonn pryds av tre medaljonger. Inför demontering konstaterades att tre stycken saknades. Det beslutades att inte tillverka några nya, utan återmontera de befintliga medaljongerna på så vis att de tomma ytorna hamnar på insidan av kolonner, dels mot långhuset och dels mot norr. Stjärnornas järnkonstruktion har rostskydds- och slutmållats enligt anvisningar.

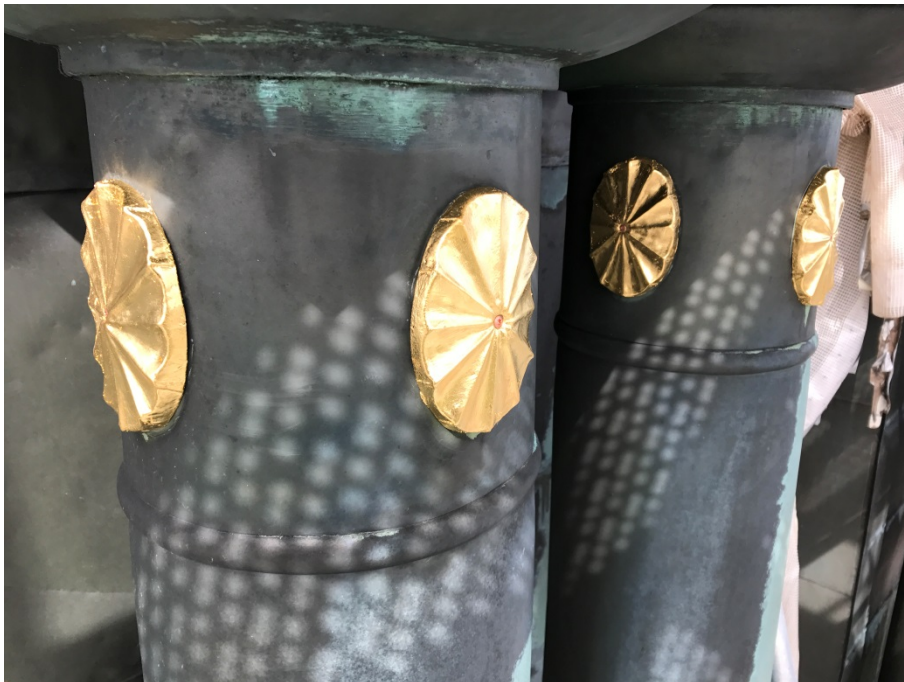
*Figur 72. Medaljongerna på pelarna är återmonterade efter förgyllning på verkstad, 2017-07-04. Foto: Winther Bygg AB.*

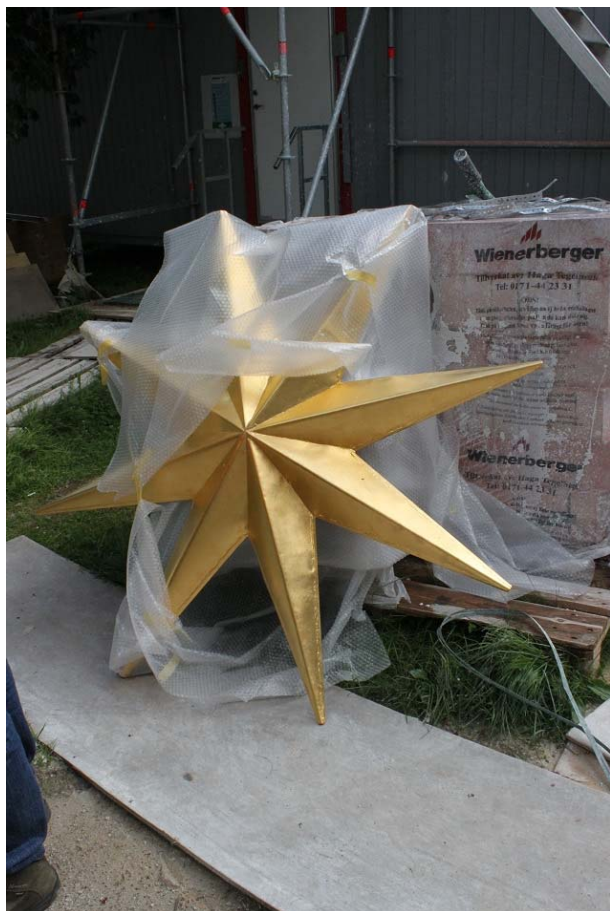
*Figur 73. En av de nyförgyllda 8-uddiga stjärnorna på väg upp till tornet och återmontering, 2017-07-04. Foto: Ulrika Olsson, Läns museet Gävleborg.*

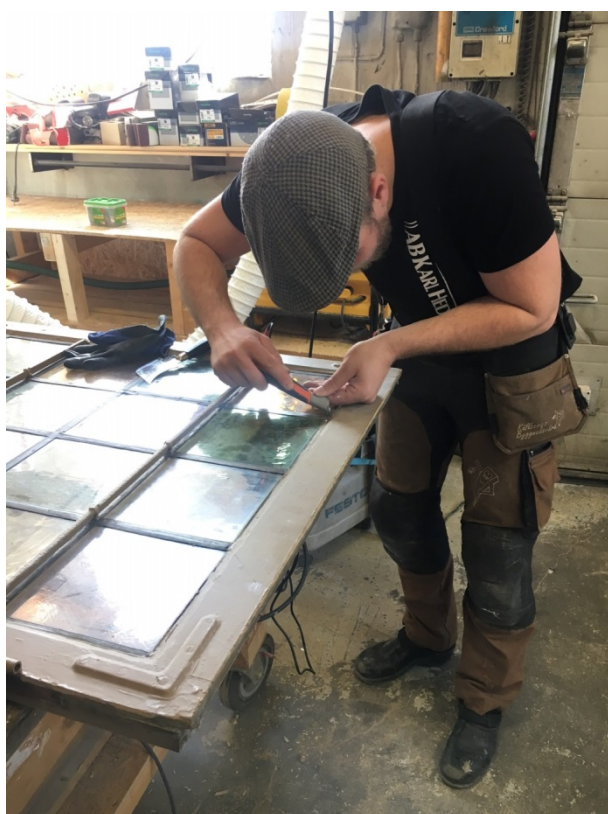
Figur 75. Oskar Källberg under arbetet med lagning av blyspröjs och lösa stormjärn, 2017-04-28. Foto: Ulrika Olsson, Läns museet Gävleborg.

Samtliga fönster har renoverats. Mindre träskador i karmar och bågar har lagats i med nytt virke. Enstaka stormjärn som satt lösa, har fästs. Större sprickor i blyspröjsen har lötts ihop med nytt bly. Trasiga fönsterglas har bytts ut till antikglas, enligt uppgift från Ryds Glas (från vilka Källberg köpt glasen) sannolikt av fabrikat DESAG som är ett specialglas som finns i deras gamla lager.

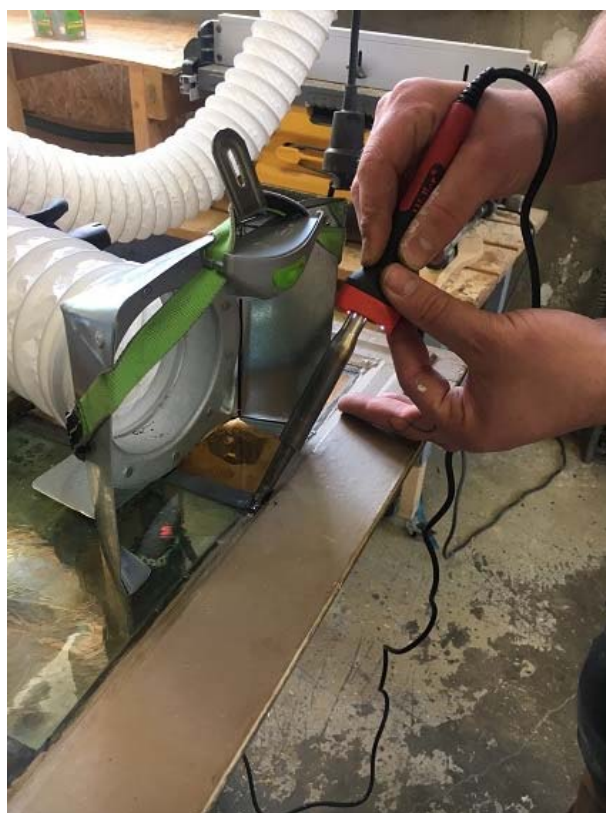
Figur 76. Lödning pågår av sprucken blyspröjs, 2017-04-28. Foto: Ulrika Olsson, Läns museet Gävleborg.

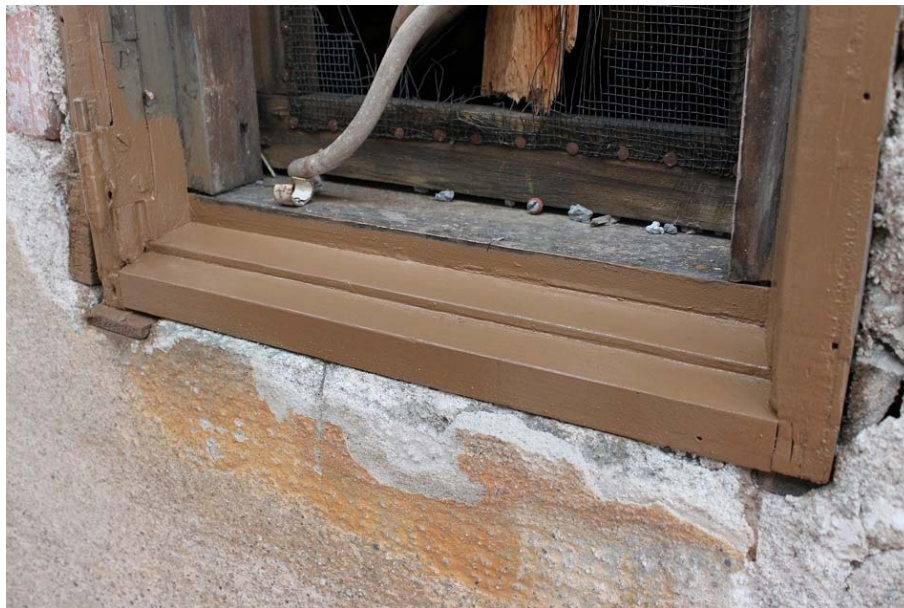
*Figur 79. Målning av tornfönstrens karmar, 2017-04-06. Foto: Ulrika Olsson, Läns museet Gävleborg.*

Samtliga fönsterbågar har målats. Arbetet är utfört av Per Persson Måleri, Furuvik. De flesta av tornets fönsterbågar, samt bågar på långhusets södra sida, är målade på verkstad. Övriga bågar är till största del målade på plats. Målningsarbetena på fönsterbågar och karmar har utförts i enlighet med målningsbeskrivningen, daterad 2015-12-18. Linoljefärg från Ottossons Färgmakeri har använts. Bågarna har skrapats och borstats rena. Grundstrykning: 35 % linoljefärg, 50 % rå linolja, 15 % terpentin. Mellanstrykning: Linoljefärg spädd med 7 % terpentin. Slutstrykning: Outspädd linoljefärg. Kulör: NCS S 5020-Y30R – brun. Plåtmygarna runt småfönstren har målats in i samma kulör och med samma färgtyp som bågarna.

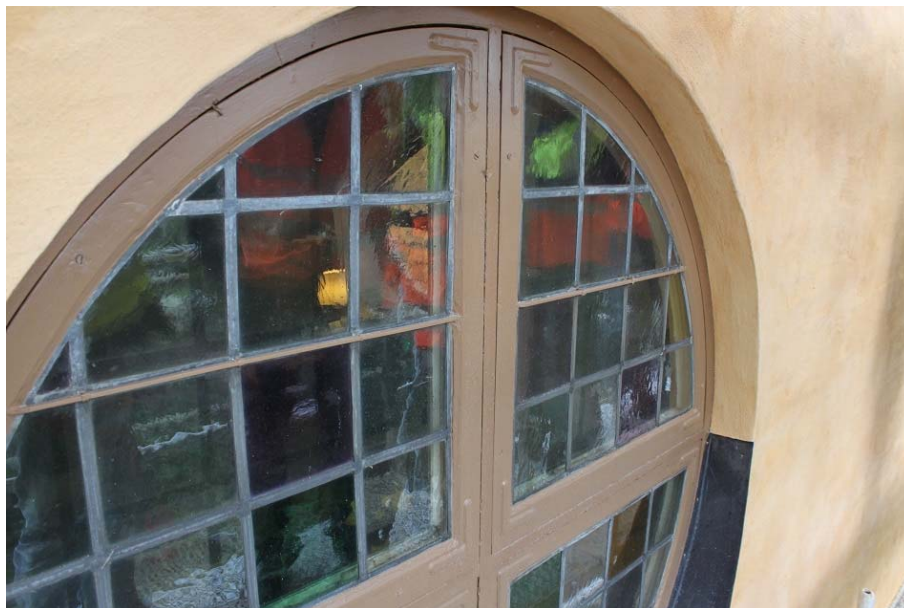
*Figur 80. Ett av tornets runda fönster efter avslutade arbeten, 2017-09-21. Foto: Ulrika Olsson, Läns museet Gävleborg.*

På de runda fönstren har tillverkats nya koniska fönsterbleck, att jämföra mot tidigare utförande med vinkelrät avslutning. Alla bleck är tillverkade i patinerad kopparplåt Nordic Brown 0,7 mm.

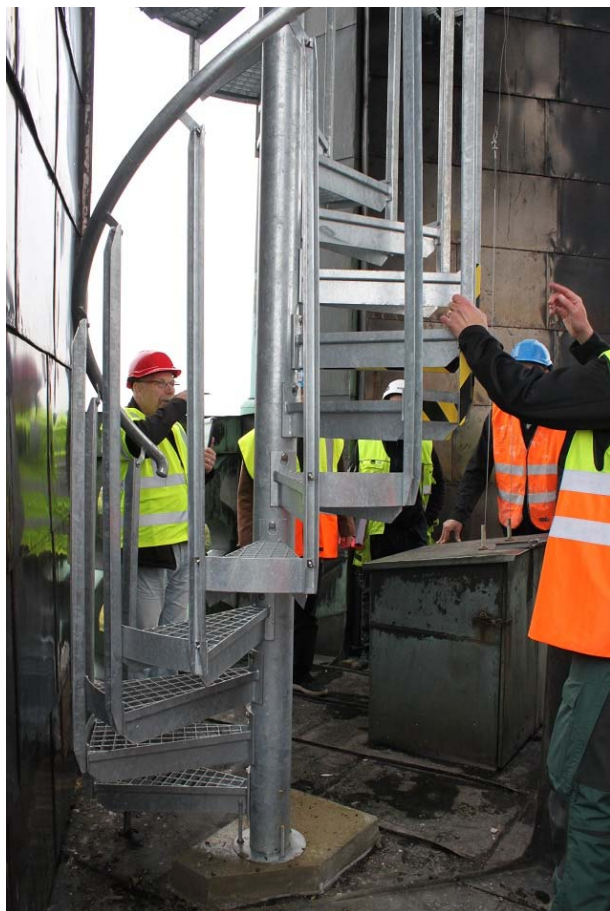
Figur 83. Inspektion av den nyinstallkomna trappan vid slutbesiktningen, 2017-09-21. Till vänster i bild syns besiktningsman Johnny Örneholm. Foto: Ulrika Olsson, Läns museet Gävleborg.

I klocktornets sydöstra hörn har en ny spiraltrappa monterats, från vilken det nyttillkomna gretingplanet under klockorna nås. Från detta plan når en fast steg upp till takluckan som leder in till lanterninrummet. Samtliga delar är utförda i varmförzinkat stål. Trots att de nyttillkomna delarna anas nerifrån marken påverkar de inte kyrkans karaktär och värden i stort, enligt antikvarisk medverkande. Arbetena med det nya gretingplanet är utfört av Dekkerhus Smide, Gävle.

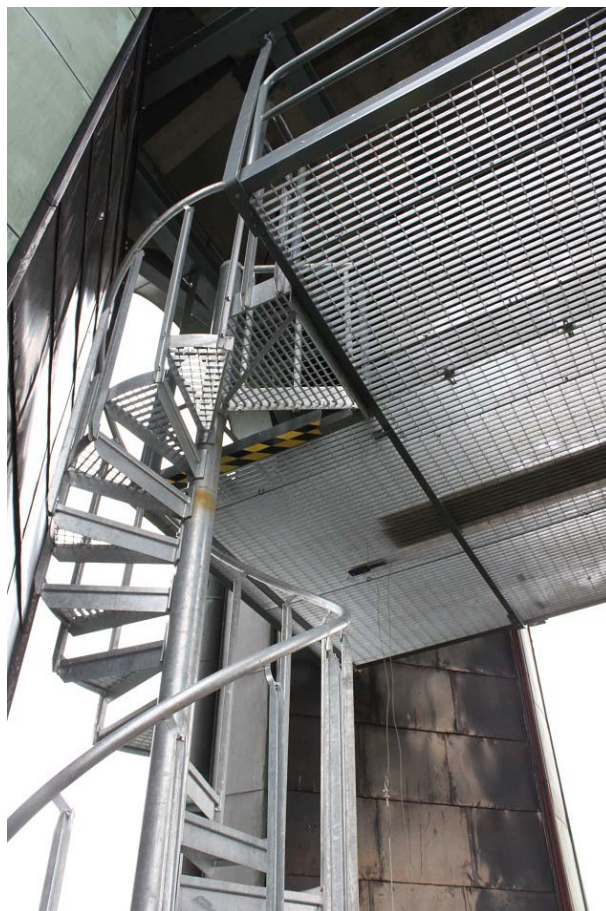
Figur 84. Det nya gretingsplanet i klocktornet, 2017-09-21. Foto: Ulrika Olsson, Läns museet Gävleborg.

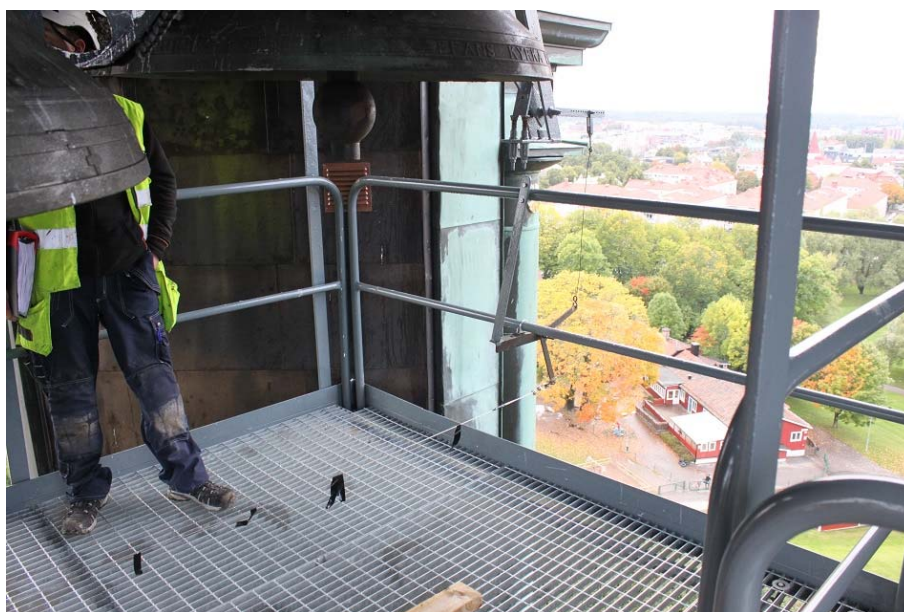
Figur 85. Det nya gretingsplanet i klocktornet, 2017-09-21. Foto: Ulrika Olsson, Läns museet Gävleborg.

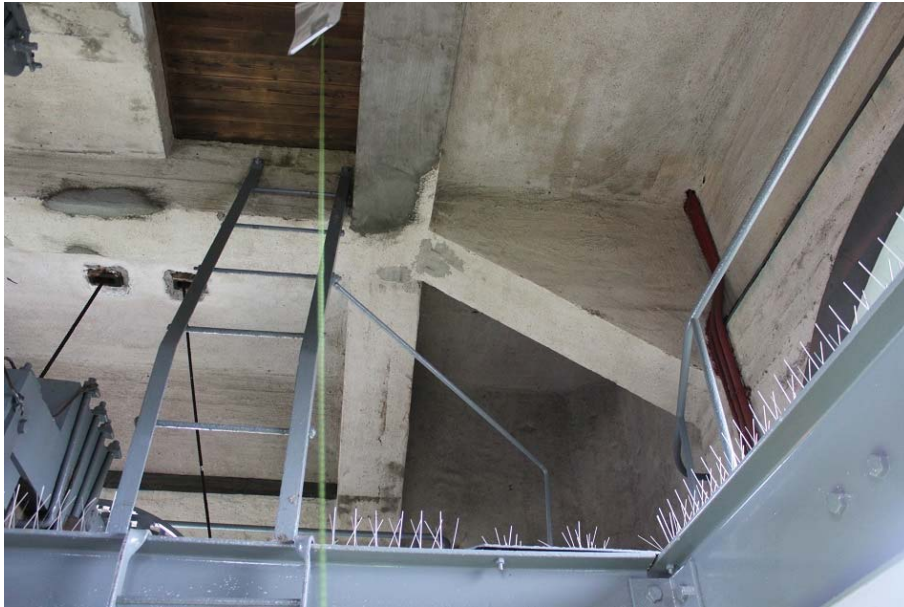
*Figur 86. Från grettingsplanet leder en fast stege upp till järnbalkarna och från dessa leder ytterligare en fast stege vidare upp till lanterninrummet, 2017-09-21. Foto: Ulrika Olsson, Läns museet Gävleborg.*
