# DUSCHEN I VIBYHYTTAN

Antikvarisk medverkan vid renovering av dusch

Vibyhyttan 1:4  
Torsåkers socken  
Hofors kommun  
Gästrikland  
2018

Slutrapport  
Lst. Dnr. 7403-2017

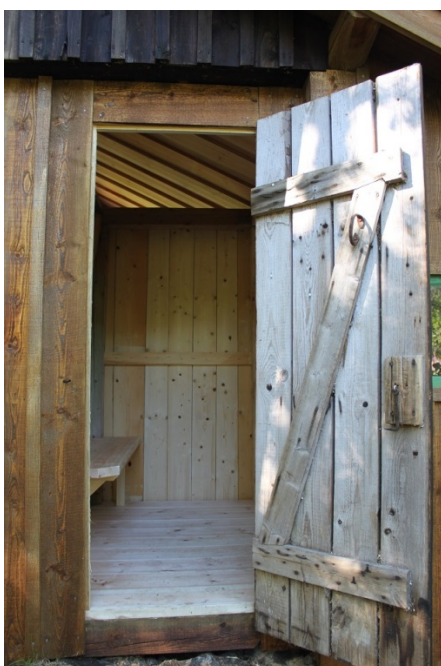
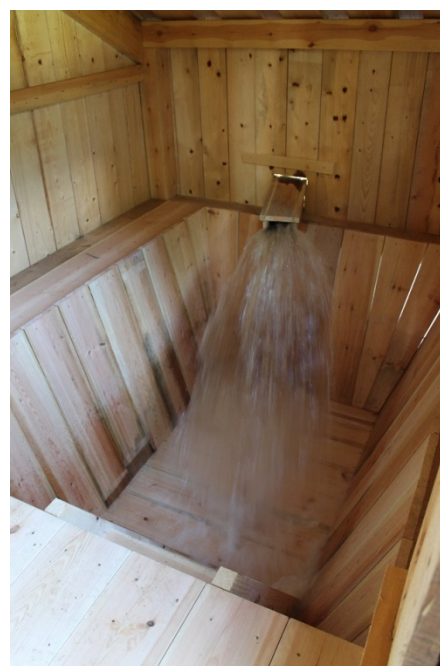
*Figur 11 och 12. Omklädningsrummet till vänster och duschrummet till höger. Foto: Ulrika Olsson, Läns museet Gävleborg, 2018-06-29.*

Samtliga syllar i såväl omklädningsrum, som duschrum, har bytts ut till nya. Det samma gäller alla stolpar, förutom den i ytterväggen mellan omklädningsrummet och utrymmet mot kvarnhjulet. Hammarbandet mellan omklädningsrummet och duschen, vilken gick vidare in mot hjulrummet, har bytts till sin helhet. Detta gäller även hammarbandet mellan omklädningsrummet och hjulrummet. Alla dessa delar består av tätvuxen fur. Stolparnas och hammarbandens dimension är 135 × 135 mm.

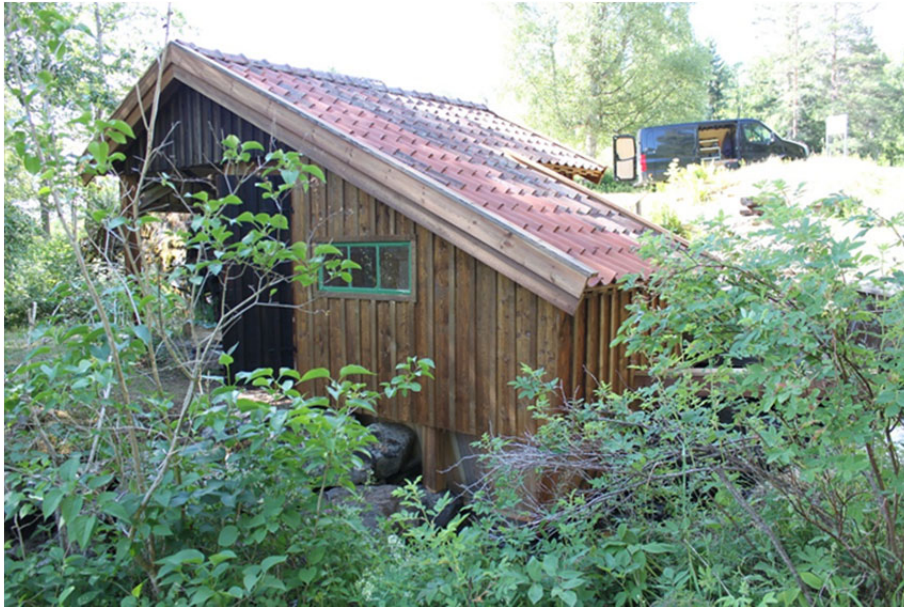
*Figur 15. Duschdelen sedd från nordöst. Dammen ligger till höger utanför bild.  
Foto: Ulrika Olsson, Läns museet Gävleborg, 2018-06-29.*

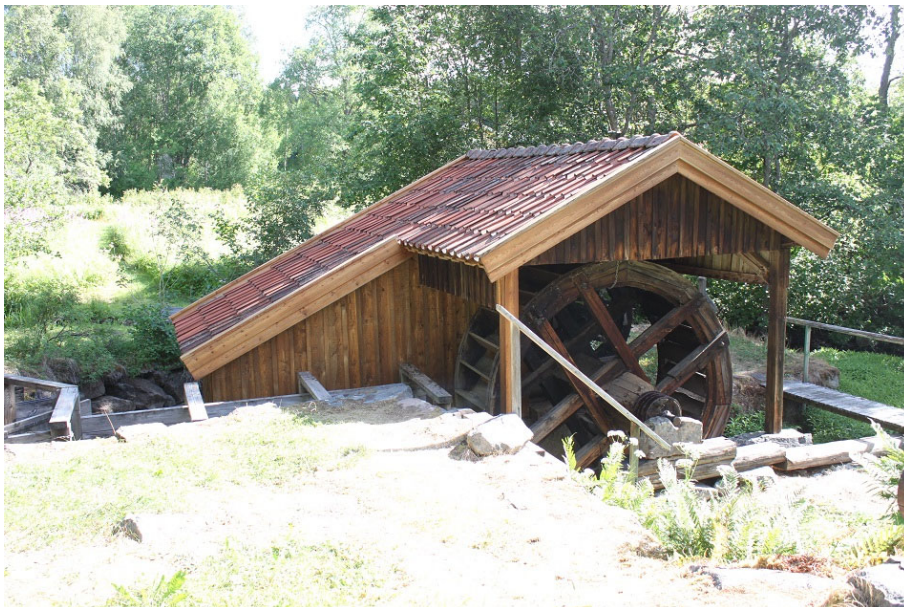
*Figur 16. Den utskjutande delen rymmer duschrummet. I förgrunden syns vattenhjulet, som numer inte är i drift. Foto: Ulrika Olsson, Läns museet Gävleborg, 2018-06-29.*
