# LJUSDALS KYRKAS LÄKTARORGLAR

Antikvarisk medverkan vid restaurering av läktarorglar och ombyggnad av läktare

Ljusdals kyrka  
Ljusdals socken  
Ljusdals kommun  
Gävleborgs län  
2014–2018

Rapport 2018:27  
*Daniel Olsson*

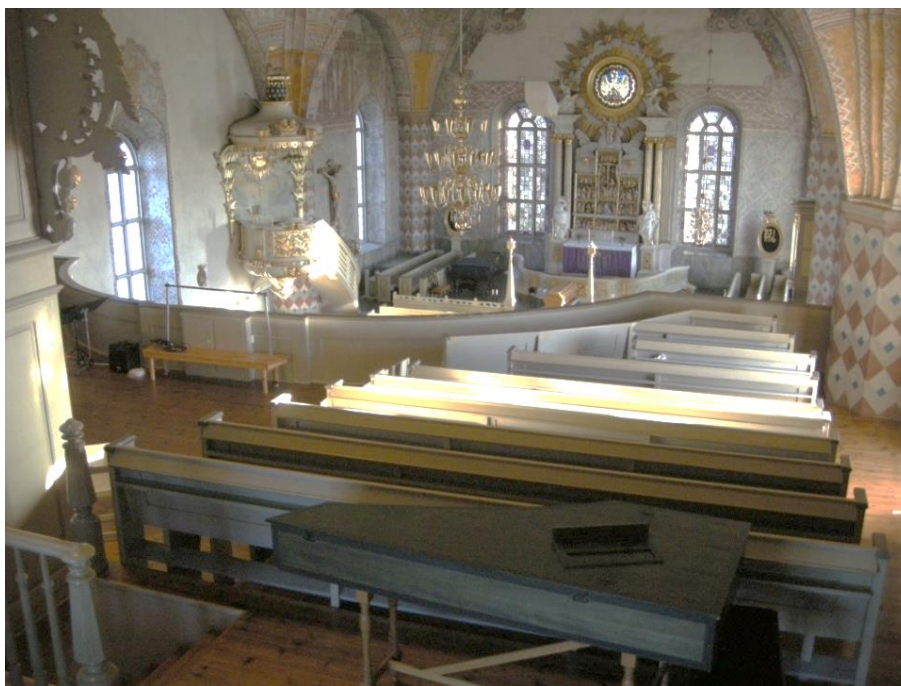
*Figur 9. Orgelläktarens södra del med bänkinredning från 1914-1915. Foto från väster. Foto: Daniel Olsson, Länsmuseet Gävleborg, 2013-11-08.*

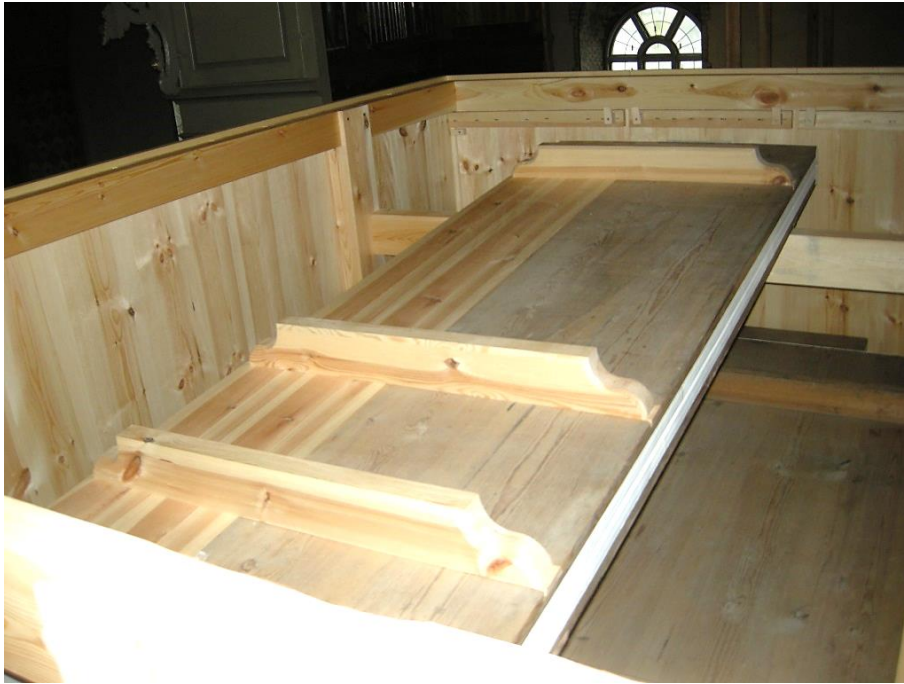
*Figur 16. Detalj av en av de tre bälgarna i bälghuset. De två övriga är placerade i bredd under bälgen på bilden. Foto från sydöst. Foto: Daniel Olsson, Länsmuseum Gävleborg 2014-09-24.*

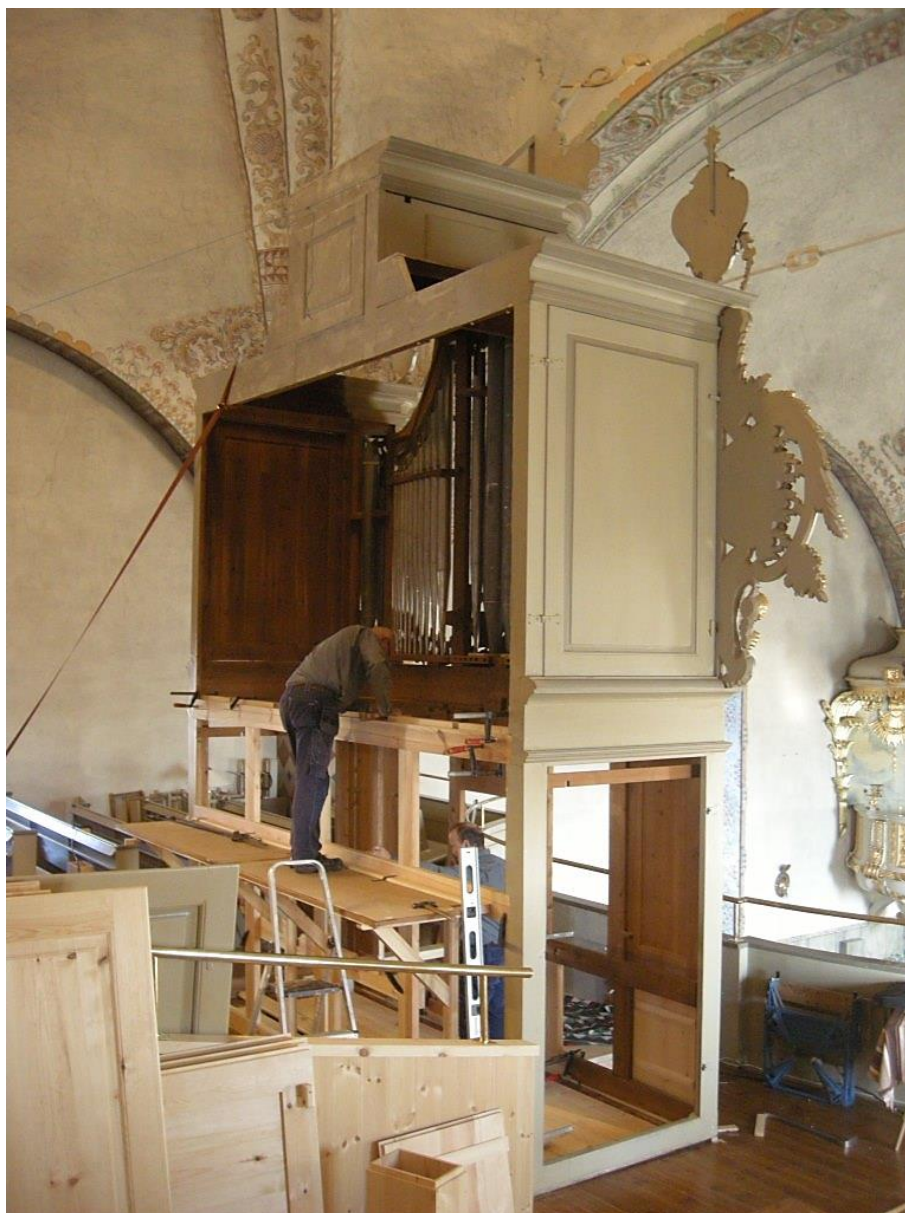
*Figur 18. Gren och Stråhleorgeln under uppförande på sin nya plats. Foto från sydväst. Foto: Daniel Olsson, Länsmuseet Gävleborg 2014-10-29.*

Restaureringen av Gren och Stråhleorgeln har utförts av orgelfirman Bergenblad och Jonsson Orgelbyggeri AB, Farstorp. Huvuddelen av arbetet har utförts i orgelfirmans verkstad där samtliga pipor gått igenom och restaurerats. Även orgelpiporna i orgelfasaden har åter gjorts ljudande och ingår nu bland orgelns stämmor. Det beslöts att orgelfasaden skulle flyttas istället för att monteras ned och sättas upp på nytt, vilket sannolikt hade inneburit skador på de målade och förgyllda ytskikten. Ett nytt orgelhus har byggts bakom den framflyttade fasaden. Hela detta arbete har utförts med noggrant utvalt virke och med traditionellt utförda gångjärn och lås. För att fungera som det är tänkt kommer Gren och Stråhleorgeln återkommande behöva stämmas. För att underlätta detta har det rekonstruerade orgelhuset försetts med en nedfällbar stämgång av trä med ett tillhörande fastmonterat träräcke på baksidan mot Setterquistorgeln.

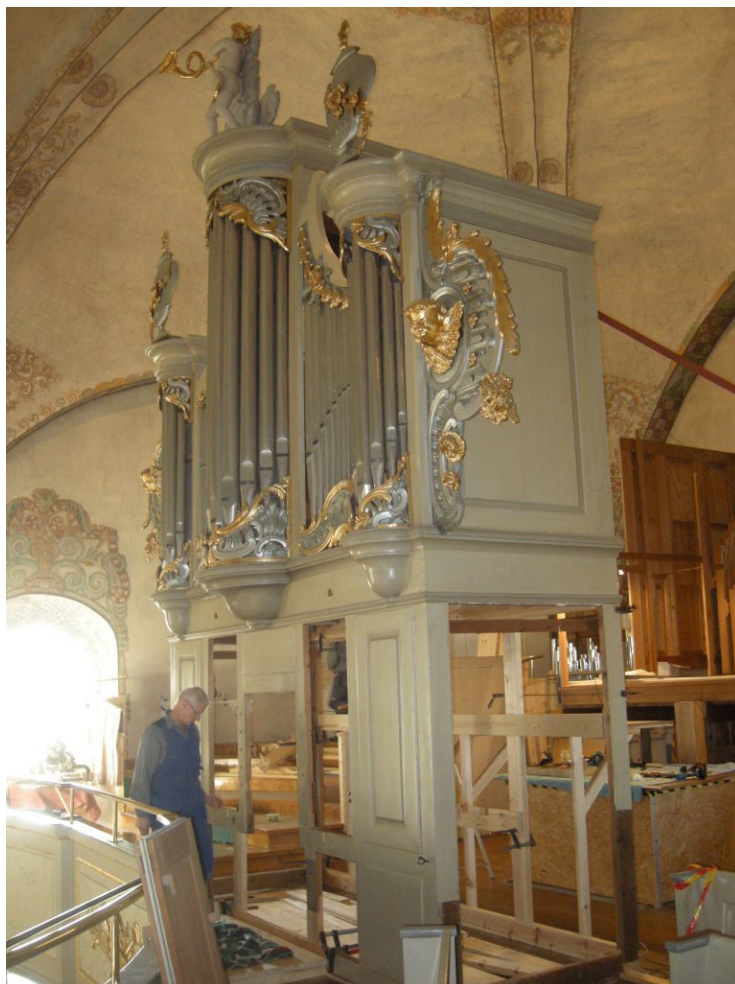
*Figur 19. Gren och Stråhleorgeln från nordöst under pågående uppbyggnadsarbete. Foto: Daniel Olsson, Läns museet Gävleborg 2014-10-29.*

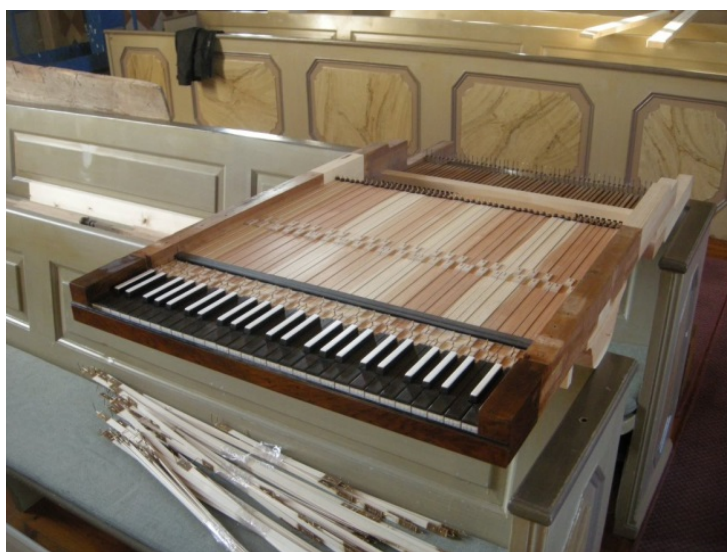
*Figur 20. Detalj av Gren och Stråhleorgelns klaverbord innan inmontering i orgelhuset. Foto: Daniel Olsson, Läns museet Gävleborg 2014-10-29.*

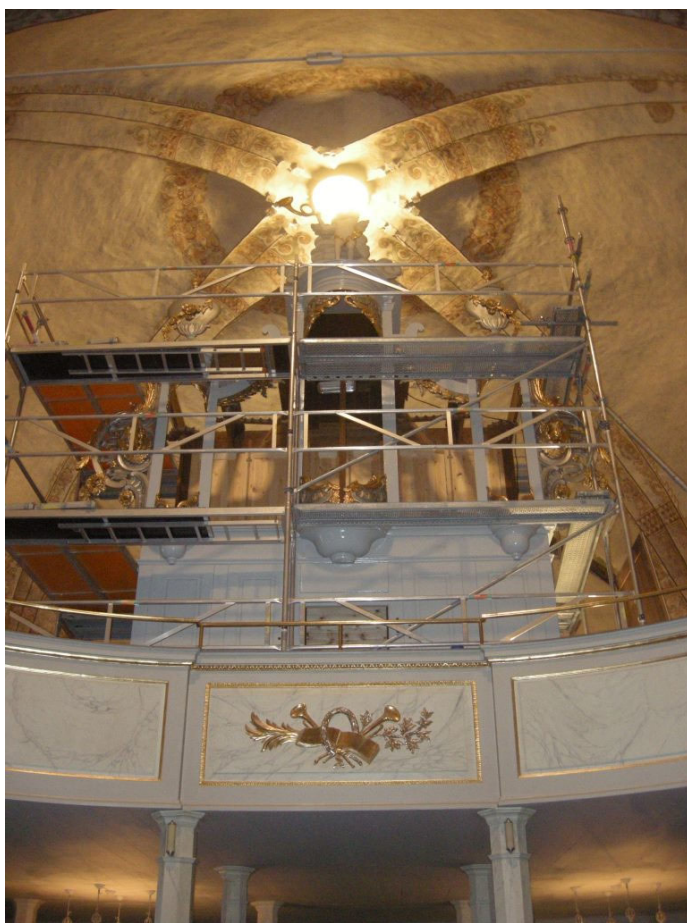
*Figur 23. Målning av Gren och Stråhleorgelns fasader. Foto från öster. Foto: Daniel Olsson, Läns museet Gävleborg 2014-11-06.*

Målningsarbetet på läktaren har utförts av målare Kay Fredriksson vid Kurt Fredrikssons Måleri AB, Knivsta. Den framflyttade orgelfasaden och det nya orgelhuset kring Gren och Stråhleorgeln målades i grå kulör NCS S 2002-Y med Wibo linoljefärg i tre strykningar. Förgyllda och försilvrade delar på orgelfasaden har inte åtgärdats på annat sätt än genom varsam damning då Per Mattsson efter genomgång bedömt att det inte fanns anledning till detta. Bälghuset, den nya stämgångens nedfällbara golv, räcke och orgelpall samt körplatsens räcken har målats i samma kulör och med samma färgtyp som orgelhuset.

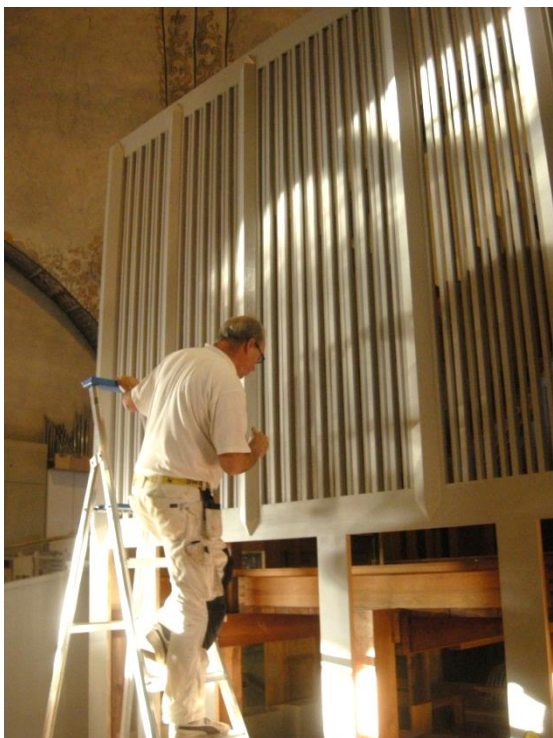
*Figur 24. Kay Fredriksson målar Setterquistorgelns nya fasad. Foto från nordöst. Foto: Daniel Olsson, Läns museet Gävle 2014-11-26.*

Setterquistorgelns orgelhus målades om i sin helhet i samma ljusgrå kulör, NCS S 2002-Y. Målningen utfördes med Wibo linoljefärg. Kay Fredriksson har även målat de orgelpipor som skjuter upp ovanför den nya fasaden i helt vit kulör, då de tidigare doldes av Gren och Stråhleorgelns högre fasad. Referensytor med tidigare färgsättning har sparats på de båda orgelhusen. Spelbordet vid Setterquistorgeln har grundmålats och laserats i samma rödbruna kulör som tidigare. Spelbordets inre delar med ursprunglig färgsättning har inte åtgärdats. Den nya orgelpallen har också målats och laserats i samma rödbruna kulör för att smälta in. Kay Fredriksson har även målat de nya träracken som satts upp vid

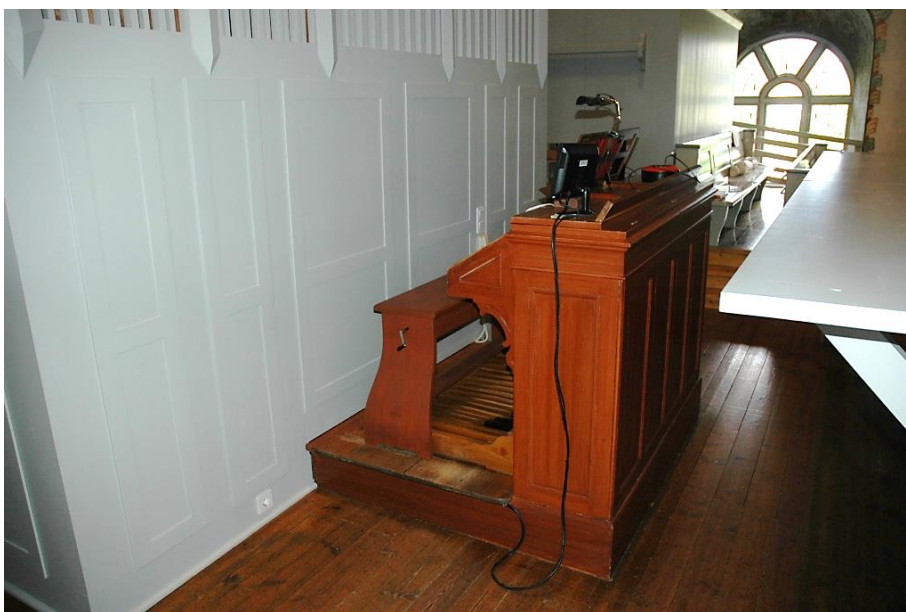
*Figur 25. Setterquistorgelns spelbord efter ommålning i samma kulör som tidigare. Notera även den nya orgelpallen målad i samma kulör. Foto från sydöst. Foto: Daniel Olsson, Läns museet Gävleborg 2016-06-28.*

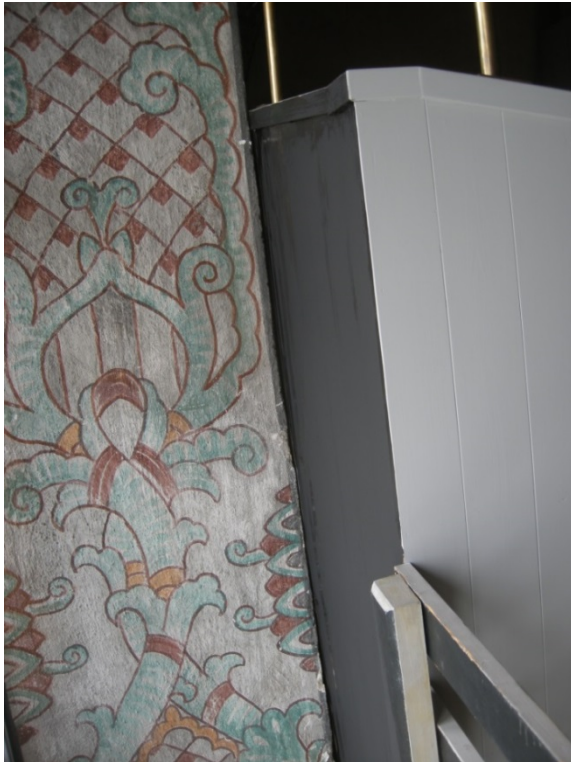
*Figur 26. Detalj av utsidan av körplatsens räcke mot läktarens södra fönster, vilken har målats i svart kulör. Foto från sydöst. Foto: Daniel Olsson, Läns-museet Gävleborg 2015-06-29.*

körplatserna med Wibo linoljefärg i ljusgrå kulör. Det nya räcke som har en sida mot fönstret mot söder har målats i helt svart kulör mot fönstret för att denna del ska synas så lite som möjligt utifrån. Kabeldragningar på läktarbarriärens insida har målats in i bakomliggande kulör, då dessa blev mer synliga efter borttagningen av bänkinredningen på läktarens södra sida.

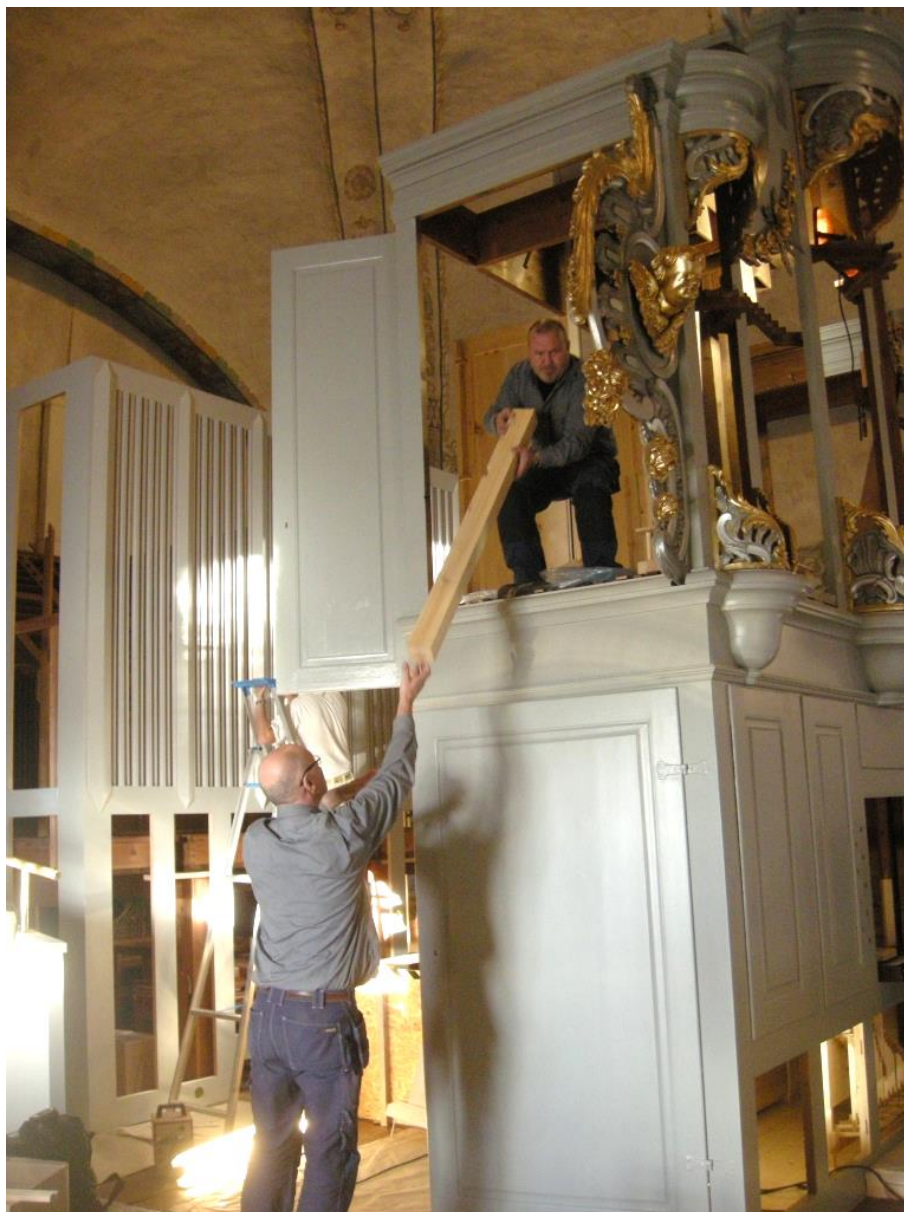
*Figur 27. Bergenblad och Jonsson Orgelbyggeri AB under uppmonteringen av Gren och Stråhleorgeln. Foto från sydöst. Foto: Daniel Olsson, Läns museet Gävleborg 2014-11-26.*
