# ÅMOTS KYRKA

Antikvarisk medverkan vid renovering av  
klocktorn, tornluckor, urtavlor, tornputs samt fönster

Åmots kyrka  
Ockelbo socken och kommun  
Gävleborgs län  
2019

Rapport 2019:14  
*Ulrika Olsson*

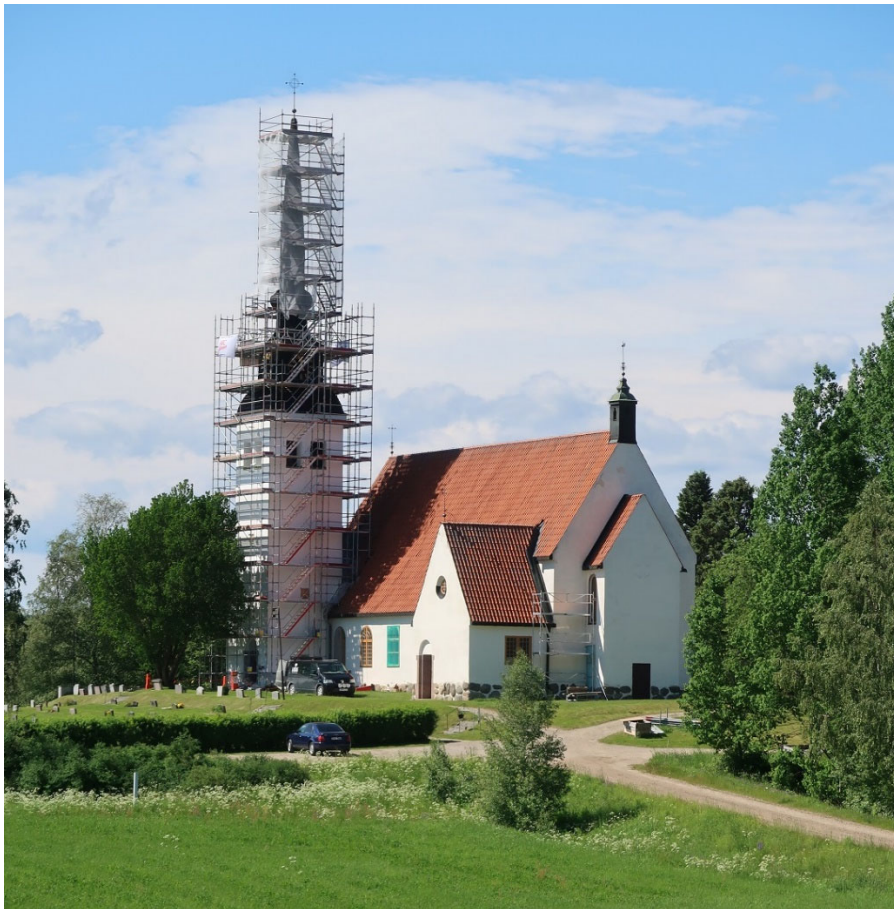
*Figur 12. Arbeten pågår och ställningen är rest ända upp i tornspiran för att nå alla spånklädda ytor. Foto: Ulrika Olsson, Läns museet Gävleborg, 2019-06-18.*

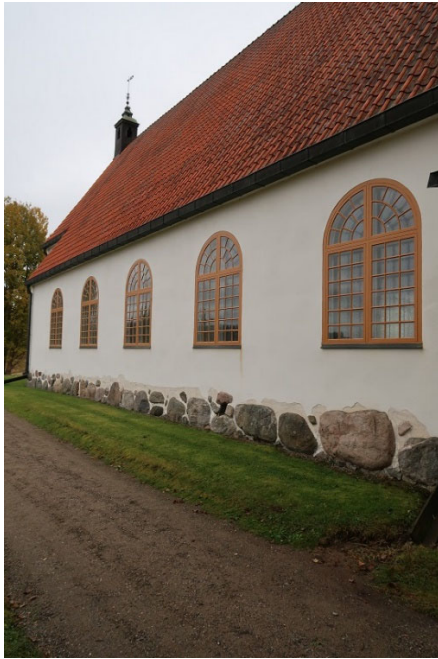
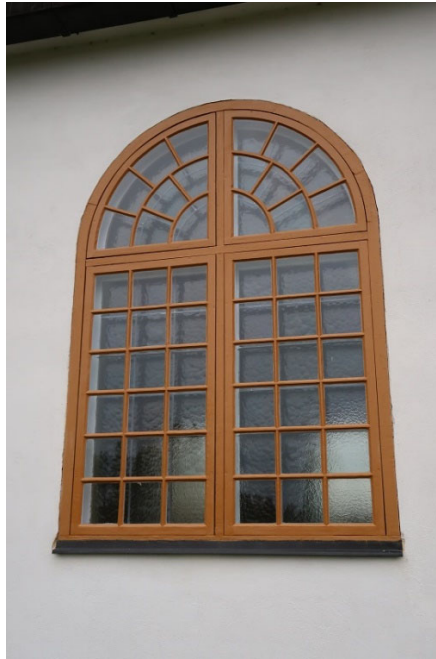
*Figur 20 och 21. Fönsterparti efter den västra långsidan efter avslutade arbeten. Foto: Ulrika Olsson, Länsmuseet Gävleborg, 2019-10-15.*

Samtliga bågar mot öster och norr har också renoverats på insidan, då ytorna där var mycket dåliga. Ytorna har slipats, oljats och målats i en handbruten ljus grå kulör i överrensstämmelse med omkringliggande ytor. Den NCS-kod som finns angiven i handlingarna från 1996 stämde inte alls överens med dagens kulör, enligt Pär Erlandsson, Pärkans Bygghantverk, som utförde fönsterrenoveringen. Insidan på övriga bågar har endast i undantagsfall bättringsmålats där så varit tvunget. Linoljefärg från Ottosson Färgmakeri AB har använts. Karmfalsarna var sedan tidigare omålade, och har nu oljats i likhet med tidigare behandling.

Alla bågar är slutligen monterade med infällda spårskruvar, likt tidigare. Dessa är dolda bakom kitt inmålade i den gula kulören.
