# FORSBACKA HERRGÅRD

Antikvarisk medverkan vid marmoreringsmålning i entréhallen

Forsbacka herrgård  
Forsbacka 20:9  
Valbo socken  
Gävle kommun  
BM 60  
Gävleborgs län  
2019

Rapport 2020:05  
*Ulrika Olsson*

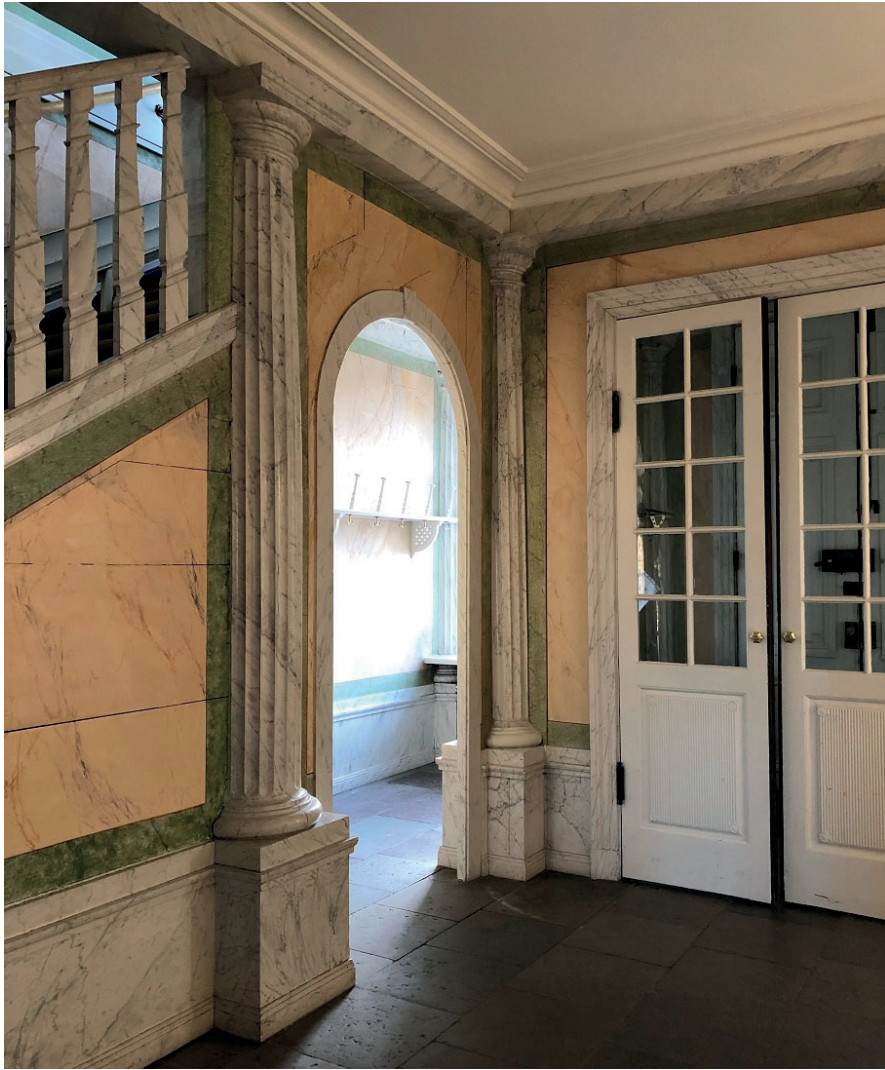
*Figur 7. Entréhallen vid slutbesiktningen. Foto: Ulrika Olsson, Läns museet Gävleborg, 2020-01-22.*

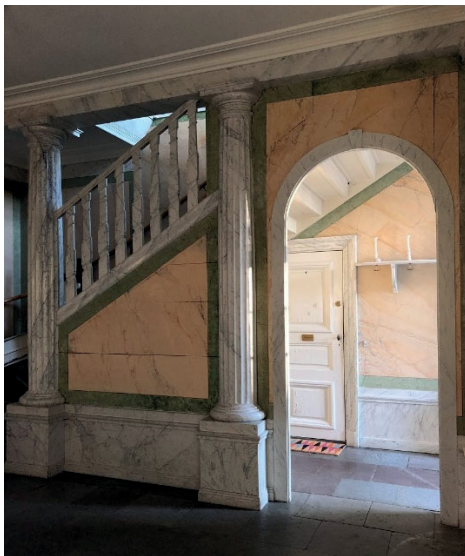
*Figur 8. Entréhallen vid slutbesiktningen. I utrymmet under trappen ligger kapprummet. Foto: Ulrika Olsson, Läns museet Gävleborg,*
