# TIO GRAVSTAKET MED TILLHÖRANDE STENSOCKLAR

Antikvarisk medverkan vid renovering

Gamla kyrkogården i Gävle  
Gävle stad och kommun  
Gävleborgs län  
2019

Slutrapport  
Lst. Dnr: 7981–2018  
Tillstånd enligt Kulturmiljölagen  
Beställare: Svenska kyrkan i Gävle

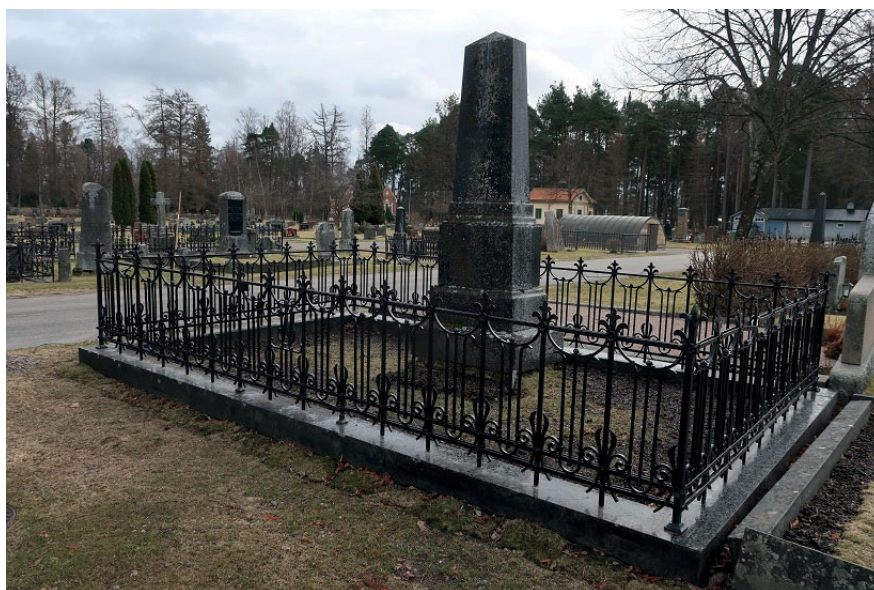
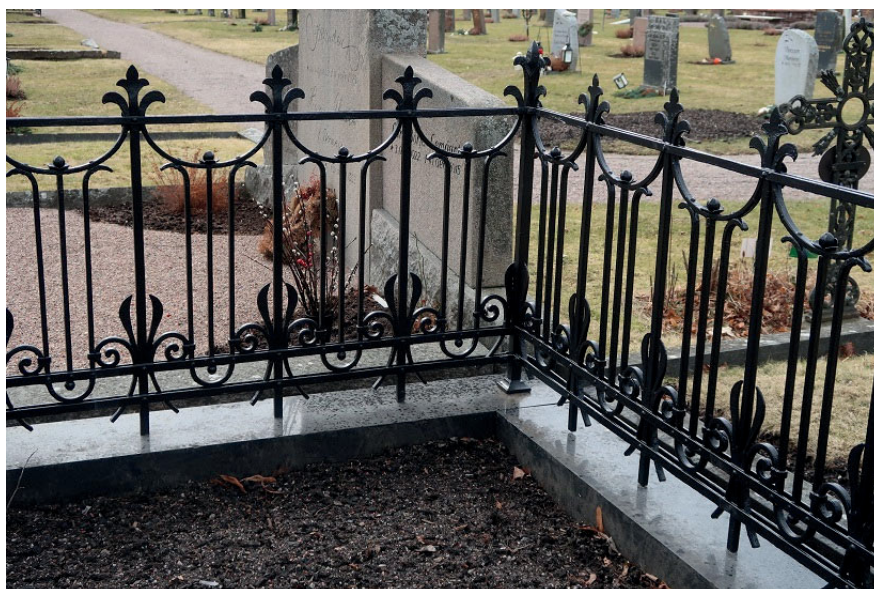
K7:0017+0019+ Efter åtgärd

*Figur 5–6. K7:0017+0019 med staket i smide, efter avslutade arbeten. Foto: Ulrika Olsson, Länsmuseet Gävleborg, 2020-03-18*

Samtliga staket demonterades och åtgärdades på verkstad hos TPM Industrimålning. Staketen har rengjorts från färg och rost genom mjukblästring. Lagning av sprickor och stolpar på gjutjärnsstaketen har utförts genom varsam svetsning, på i förväg lokalt uppvärmda ytor. Stolpar och staketsektioner har målats med målningssystem från Introteknik.

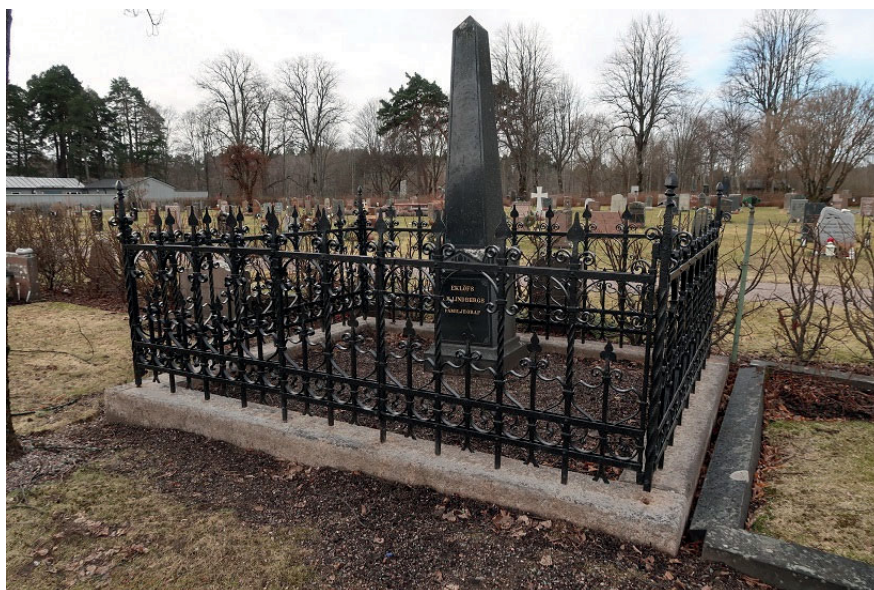
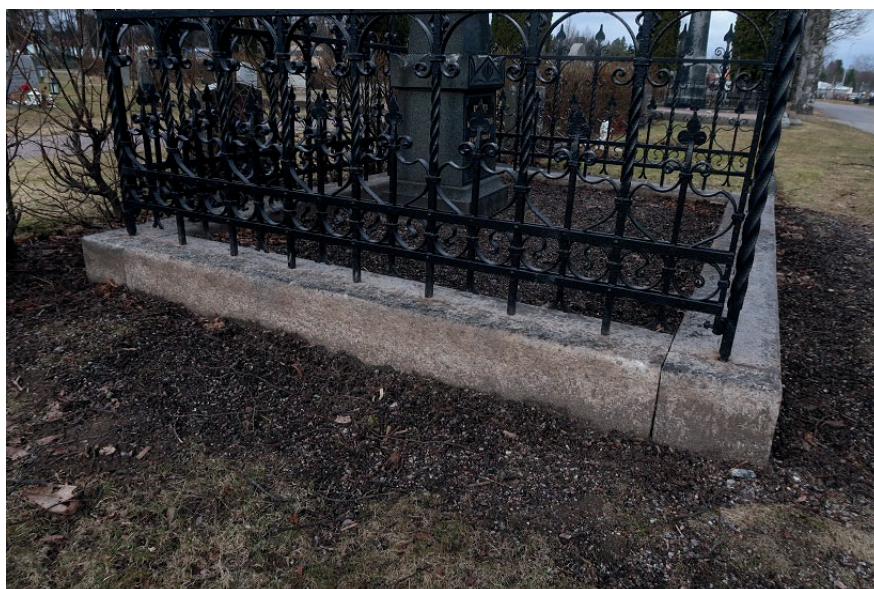
**K7:0027 Efter åtgärd**

*Figur 10–11. K7:0027 med staket i smide, efter avslutade arbeten. Foto: Ulrika Olsson, Länsmuseet Gävleborg, 2020-03-18.*

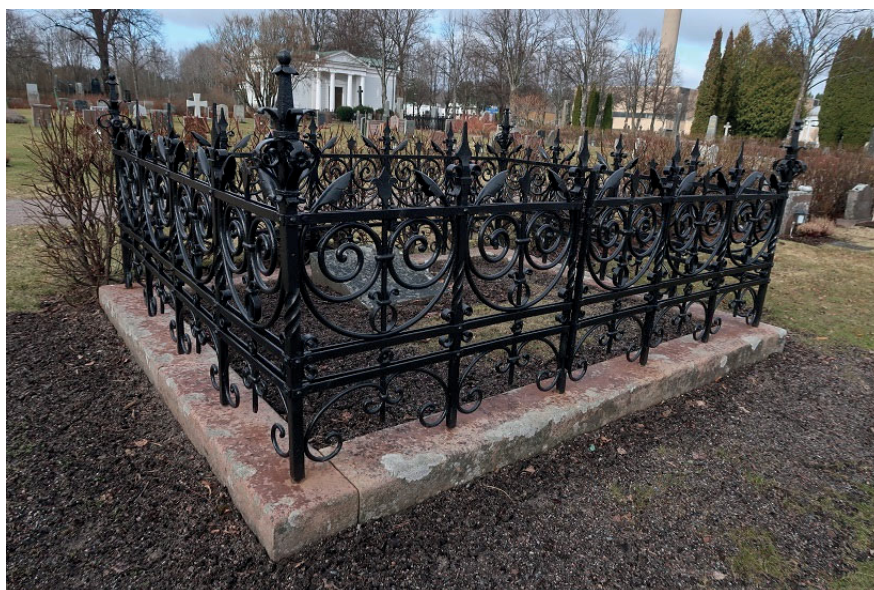
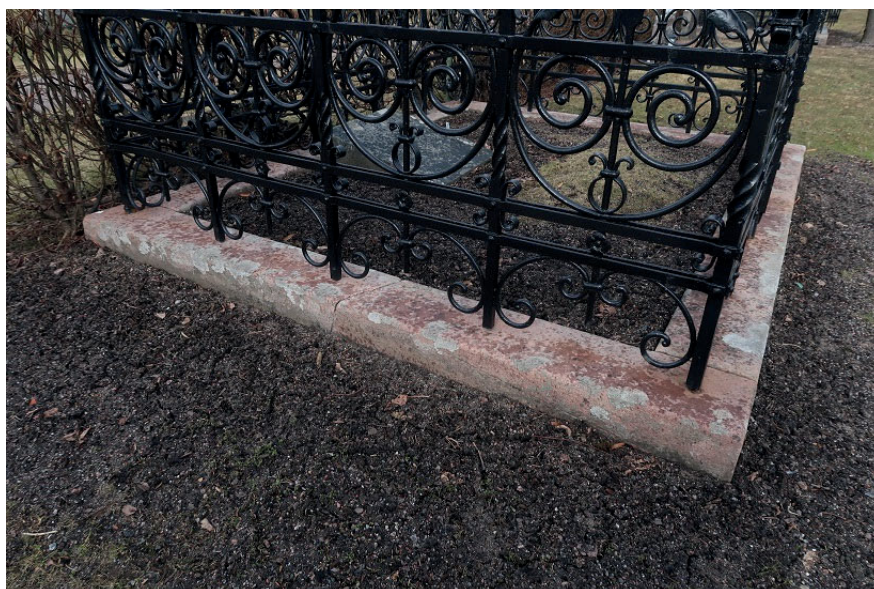
**K7:0035 Efter åtgärd**

*Figur 15–16. K7:0035 med staket i smide, efter avslutade arbeten. Foto: Ulrika Olsson, Länsmuseet Gävleborg, 2020-03-18.*

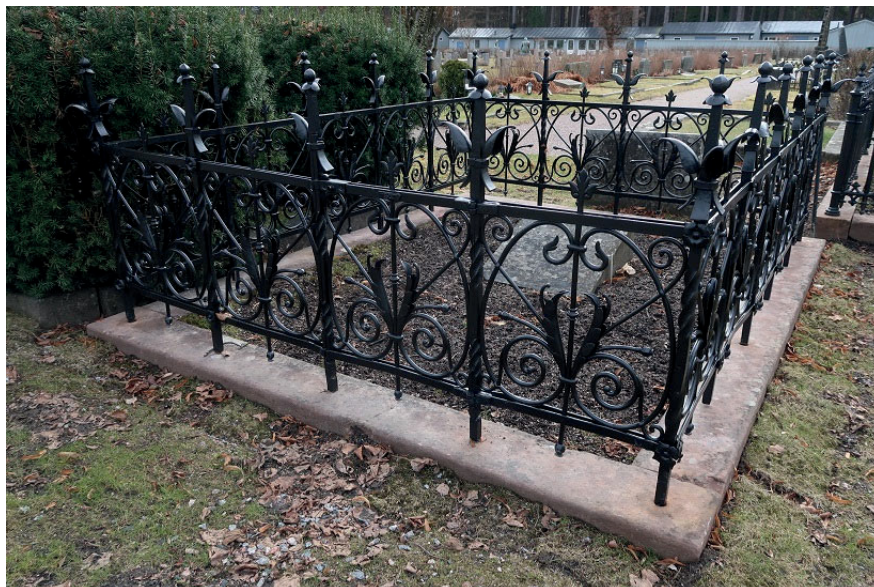
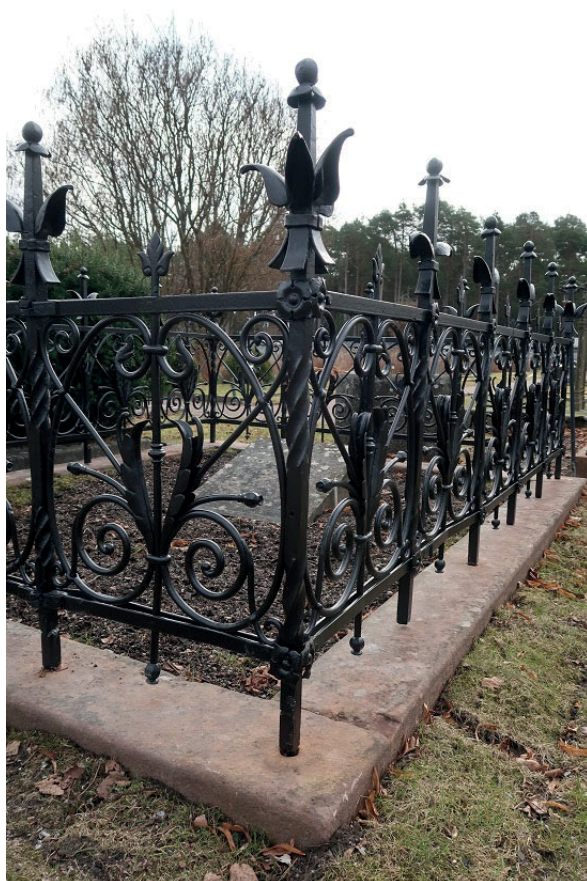
**K7:0128 Efter åtgärd**

*Figur 29–30. K7:0128 med staket i smide, efter avslutade arbeten. Foto: Ulrika Olsson, Länsmuseum Gävleborg, 2020-03-18.*

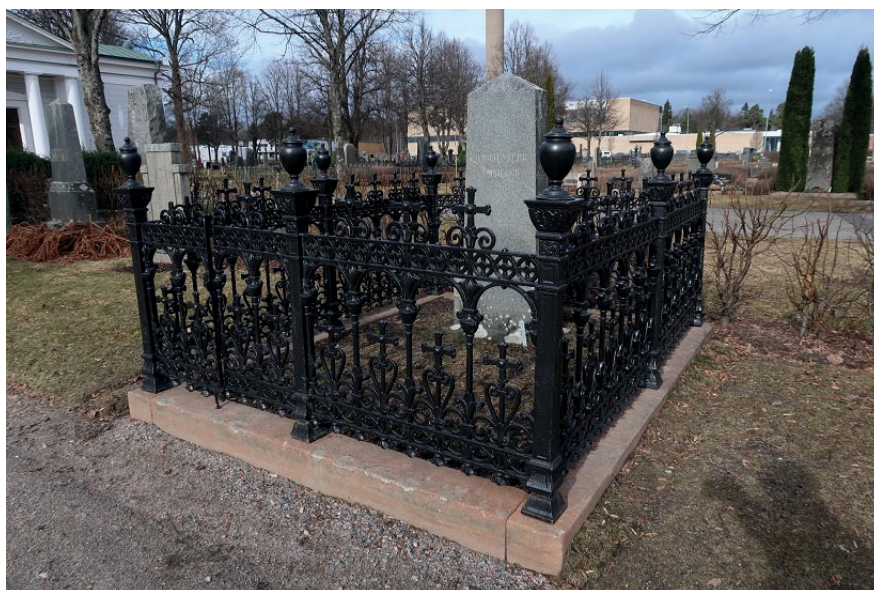
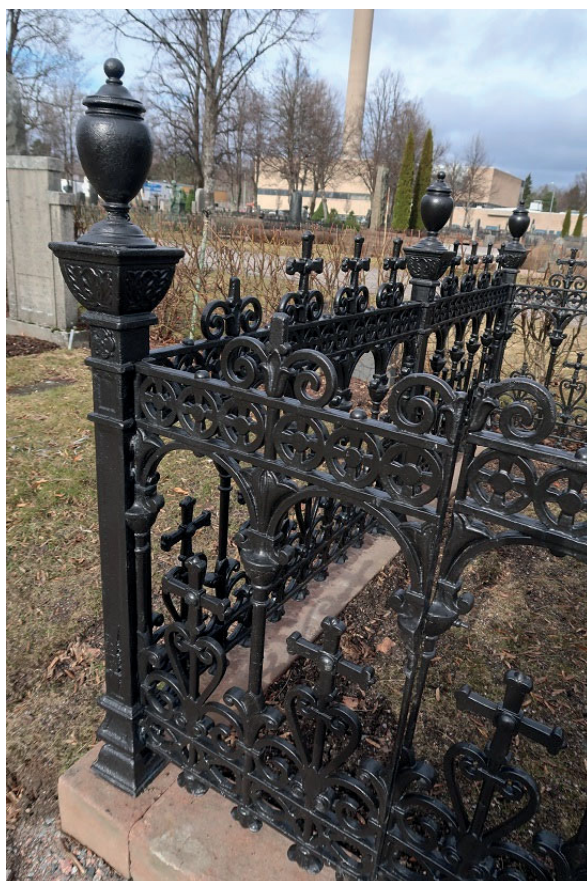
**K7:0142 Efter åtgärd**

*Figur 38–39. K7:0142 med staket av gjutjärn, efter avslutade arbeten. Foto: Ulrika Olsson, Länsmuseum Gävleborg, 2020-03-18.*

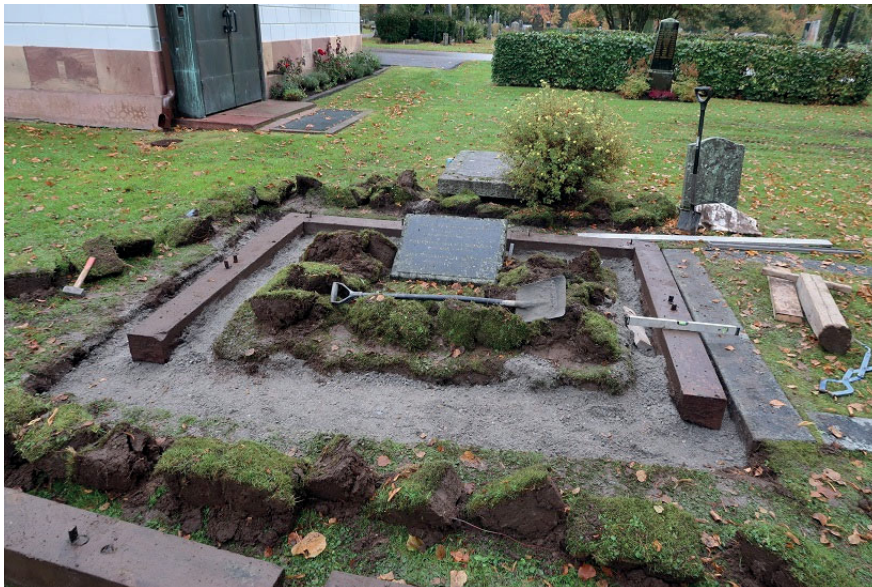
#### K7: 0190 Under pågående arbete

*Figur 44. K7:0142 under pågående arbeten. Här syns grundläggning och arbete med återmontering av stenramen. Foto: Ulrika Olsson, Läns museet Gävleborg, 2019-10-09.*

Då staketen har varit demonterade har markarbeten skett på plats vid berörda gravplatser, för att justera och säkra upp stensocklarna. Stenarna har märkts upp och demonterats. Ny botten har anordnats genom grus och jordfuktat bruk. Vid återmontering har socklarna lagts så dess överkant ligger cirka 50 mm ovan mark. Stenar som har spruckit har limmats enligt anvisningarna i förfrågningsunderlaget, det vill säga osynligt. Kramling av socklarna har utförts dolt på socklarnas insidor med rostfri klammer och infästning enligt anvisningar i förfrågningsunderlaget.

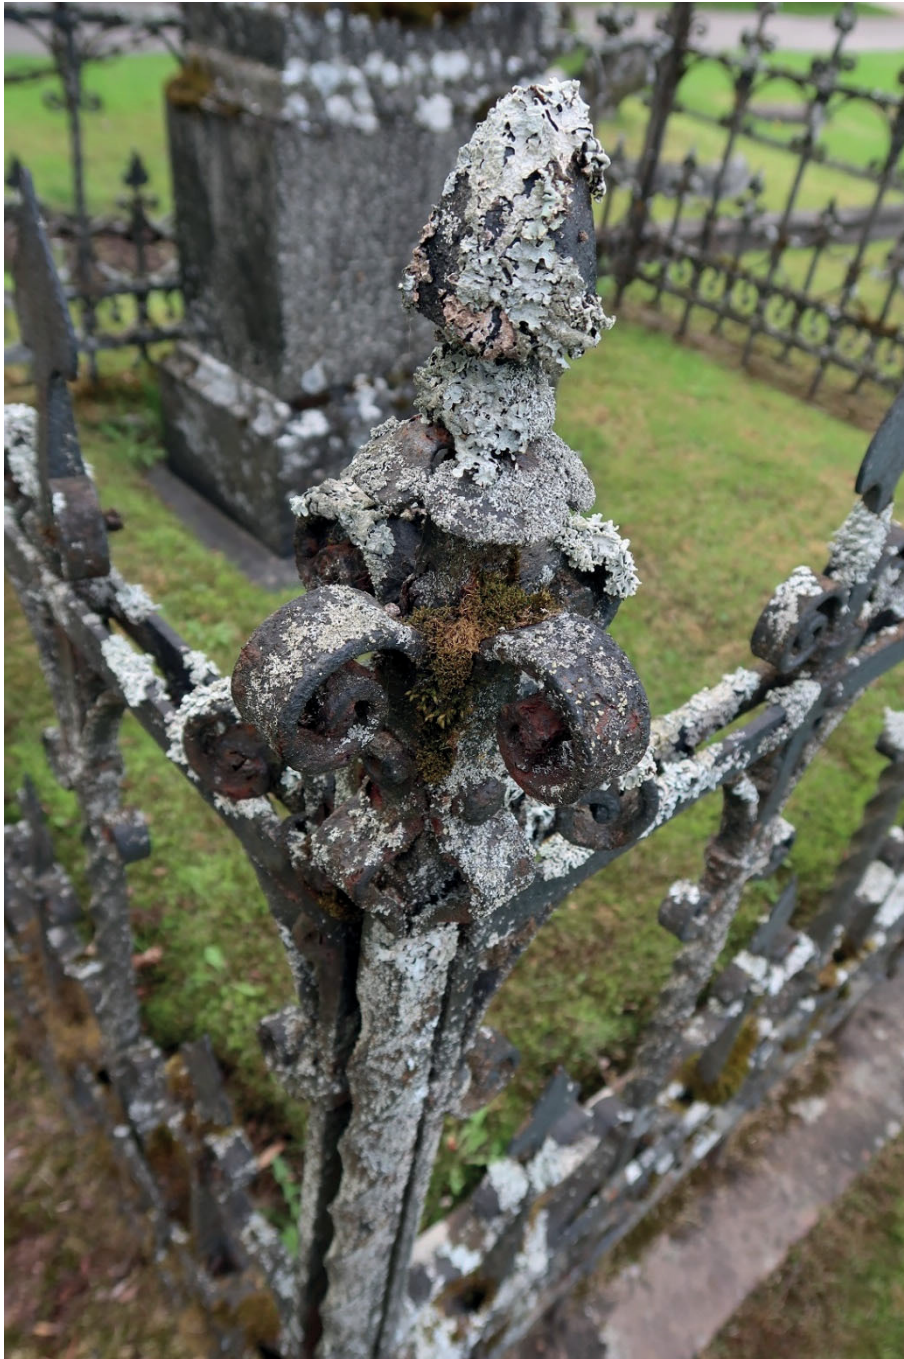
*Figur 47. K7:0197 med staket i smide, innan påbörjade arbeten. Foto: Ulrika Olsson, Länsmuseet Gävleborg, 2019-05-20.*

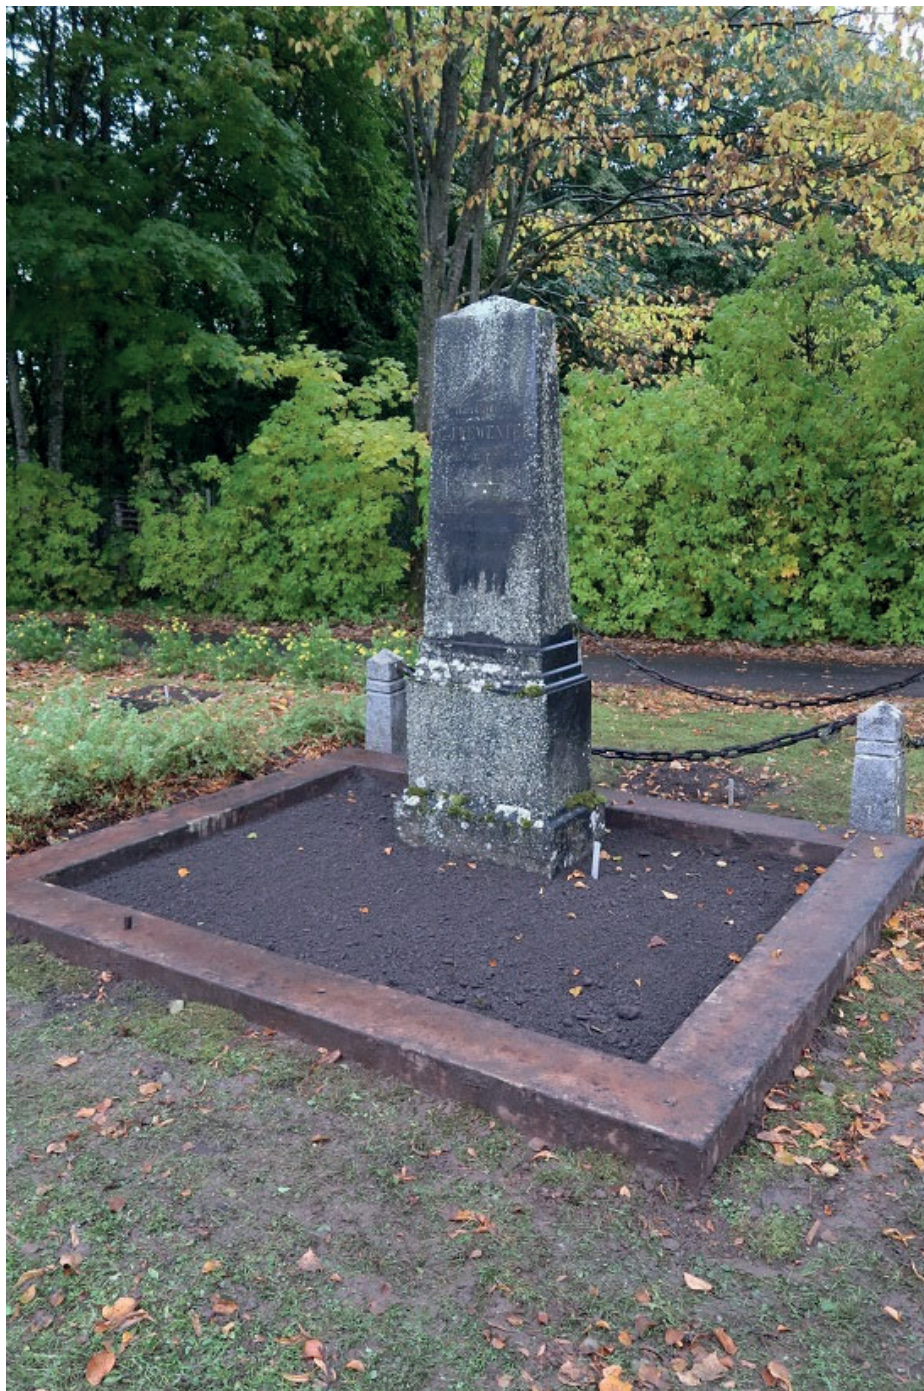
**K7:0197 Under pågående arbeten**

*Figur 49. K7:0197 under pågående arbeten. Arbetet med stenramen är slutfört. Smidesstaketet är inne på verkstad för målningsbehandling. Foto: Ulrika Olsson, Länsmuseet Gävleborg, 2019-10-09.*

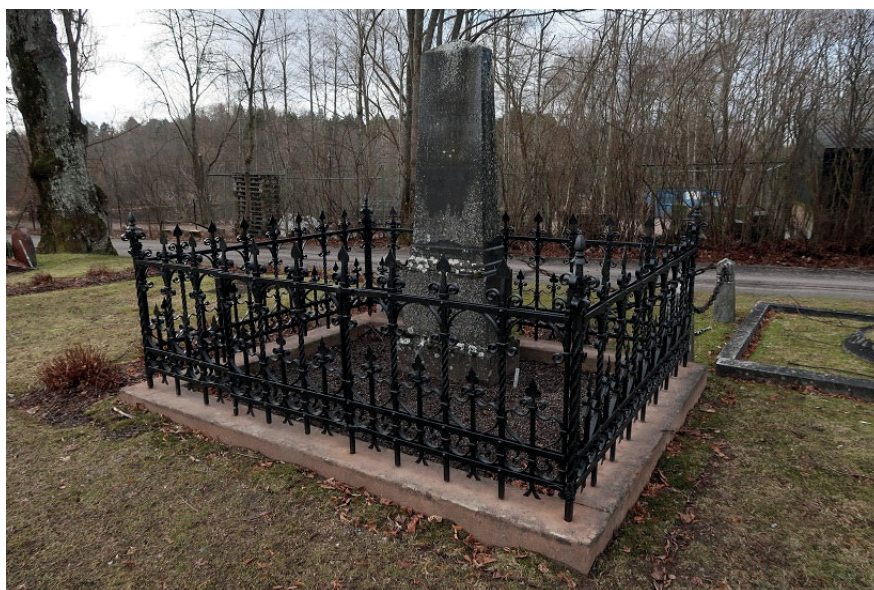
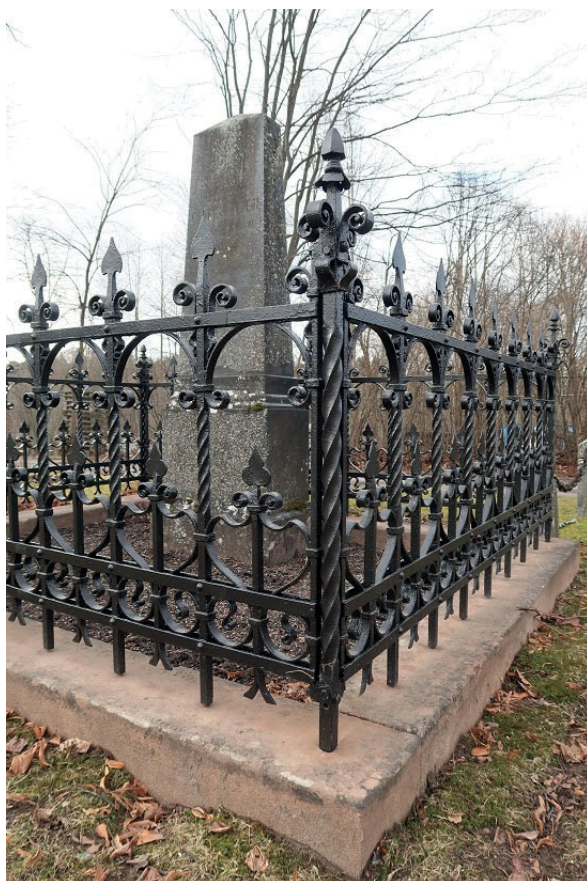
**K7:0197 Efter åtgärd**

*Figur 50–51. K7:0197 med staket i smide, efter avslutade arbeten. Foto: Ulrika Olsson, Länsmuseum Gävleborg, 2020-03-18.*
